Zámek Pardubice, využití a obnova zámeckých exteriérů a interiérů.

Kniha dveří, kniha truhlářských prvků.

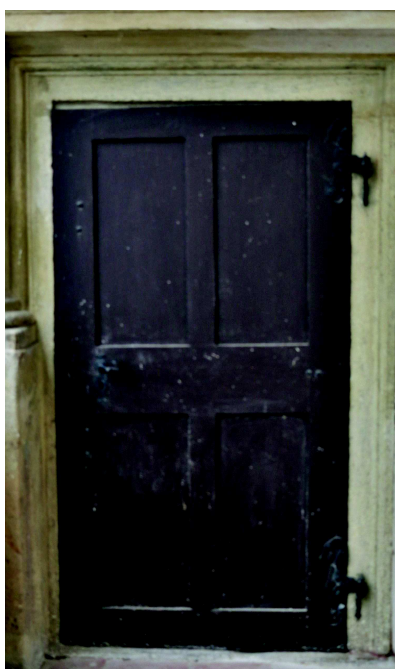
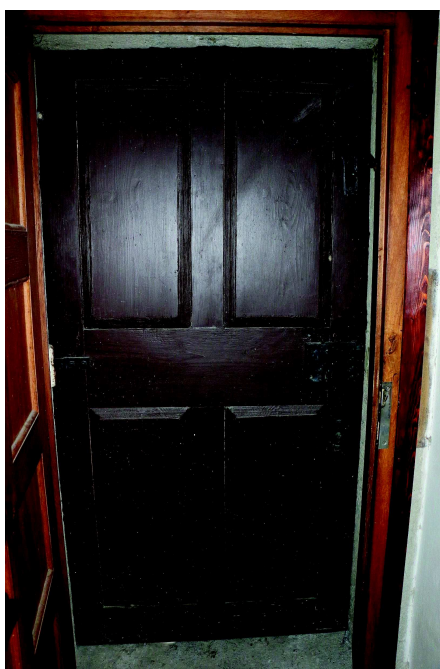
Obecné	
ID prvku	D1-3.15
Jiné označení	PO/3.06/1
Název prvku	jednokřídlé dveře interiérové; dřevěné; kazetové
Opatření	repase in situ (viz technologický předpis 2.D)
Podlaží	3.NP
Umístění	
Rozměry - šířka [mm]	1 060
Rozměry - výška [mm]	1 970
Otevíravost	P
Stávající stav	
Zhodnocení	původní; architektonicky hodnotný
Stav	mírně poškozený; degradace povětrnostními vlivy
Popis prvku	dveře dřevěné s kazetovou výplní; 4 kazety; jednokřídlé; kamenné ostění - portál; práh kamenný
Stávající povrchová úprava	nátěr - tmavě hnědý; degradace povětrnostními vlivy
Stávající kování	štitkové kování s klikou - kované; zámek Myšák; kovaný závěs na trn 2x
Návrhový stav	
Rozměr [mm]	stejně jako stávající
Křídlo - popis / materiál / povrch	nátěr - tmavě hnědá barva
Kování - typ / materiál / povrch	repase kování (viz technologický předpis 2.D); vrchní černý grafitový fermežový nátěr
Zárubeň - popis / materiál / povrch	stávající kamenné ostění

Práh	
Větrání	
Akustický požadavek	
Požární požadavek	
Tepelně technický požadavek	
Bezpečnostní požadavek	
Ostatní požadavky

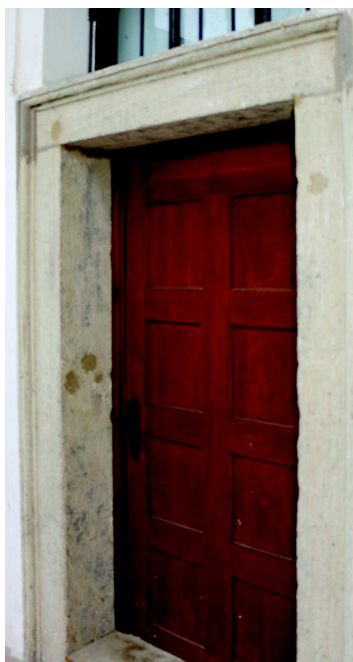
Obecné	
ID prvku	D1-3.16
Jiné označení	PO/3.06/2
Název prvku	jednokřídlé dveře interiérové; dřevěné; kazetové
Opatření	ponechání bez zásahu (viz technologický předpis 2.I)
Podlaží	3.NP
Umístění	
Rozměry - šířka [mm]	950
Rozměry - výška [mm]	1 930
Otevíravost	L
Stávající stav	
Zhodnocení	nepůvodní; architektonicky nehodnotný
Stav	mírně poškozený
Popis prvku	dveře dřevěné s kazetovou výplní; 8 kazet; jednokřídlé; zárubeň dřevěná rámová; práh kamenný
Stávající povrchová úprava	nátěr - tmavě hnědá lazura
Stávající kování	štitkové kování s klikou - kované; zámek zadlabávací - FAB; dveřní závěs 3x
Návrhový stav	
Rozměr [mm]	
Křídlo - popis / materiál / povrch	
Kování - typ / materiál / povrch	
Zárubeň - popis / materiál / povrch	
Práh	
Větrání	
Akustický požadavek	
Požární požadavek	
Tepelně technický požadavek	
Bezpečnostní požadavek	
Ostatní požadavky

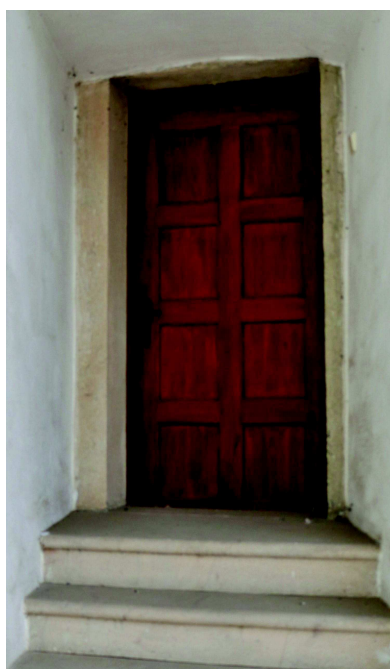
Obecné	
ID prvku	D1-3.17
Jiné označení	
Název prvku	jednokřídlé dveře interiérové; dřevěné; kazetové
Opatření	ponechání bez zásahu (viz technologický předpis 2.1)
Podlaží	3.NP
Umístění	
Rozměry - šířka [mm]	890
Rozměry - výška [mm]	2 110
Otevíravost	L
Stávající stav	
Zhodnocení	nepůvodní; architektonicky nehodnotný
Stav	mírně poškozený; degradace povětrnostními vlivy
Popis prvku	dveře dřevěné s kazetovou výplní; 8 kazet; jednokřídlé; zárubeň dřevěná rámová
Stávající povrchová úprava	nátěr - tmavě hnědá lazura
Stávající kování	štitkové kování s klikou - kované; zámek zadlabávací - FAB; dveřní závěs 3x
Návrhový stav	
Rozměr [mm]	
Křídlo - popis / materiál / povrch	
Kování - typ / materiál / povrch	
Zárubeň - popis / materiál / povrch	
Práh	
Větrání	
Akustický požadavek	
Požární požadavek	
Tepelně technický požadavek	
Bezpečnostní požadavek	
Ostatní požadavky

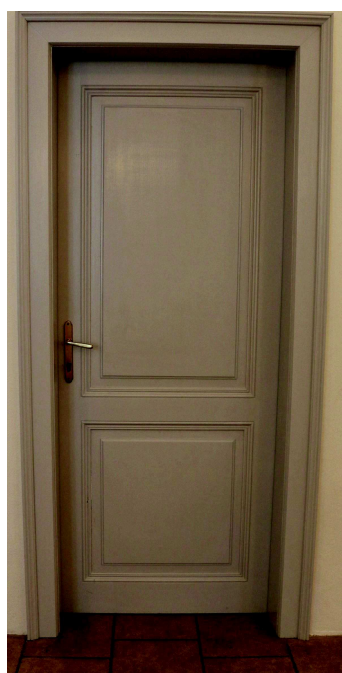
Referenční fotografie
navrhovaných dveří

Obecné	
ID prvku	D1-3.18b
Jiné označení	
Název prvku	jednokřídlé dveře interiérové; dřevěné; kazetové
Opatření	novotvar (viz technologický předpis 2.A)
Podlaží	3.NP
Umístění	
Rozměry - šířka [mm]	800
Rozměry - výška [mm]	1 970
Otevíravost	P
Stávající stav	
Zhodnocení	
Stav	
Popis prvku	
Stávající povrchová úprava	
Stávající kování	
Návrhový stav	
Rozměr [mm]	800 x 1970
Křídlo - popis / materiál / povrch	dveře vycházející vzhledově z dveří převažujících v daném prostoru; konkrétně dveře D1-3.04; dřevěný rám, kazetová výplň, 2 kazety; nátěr - šedá barva
Kování - typ / materiál / povrch	replika historického kování mosazného; klika se štítkem 1x; zámek zadlabávací - FAB; dveřní závěs 3x
Zárubeň - popis / materiál / povrch	dřevěná obložková; nátěr - šedá barva
Práh	není
Větrání	
Akustický požadavek	
Požární požadavek	
Tepelně technický požadavek	
Bezpečnostní požadavek	
Ostatní požadavky
