## ZNALECKÝ POSUDEK

*Číslo položky:* 072624/2025

*Zadavatel:* Zdravotnická záchranná služba Pardubického kraje  
Průmyslová 450  
530 03 Pardubice  
IČ: 69172196

*Předmět:* o stanovení ceny motorových vozidel

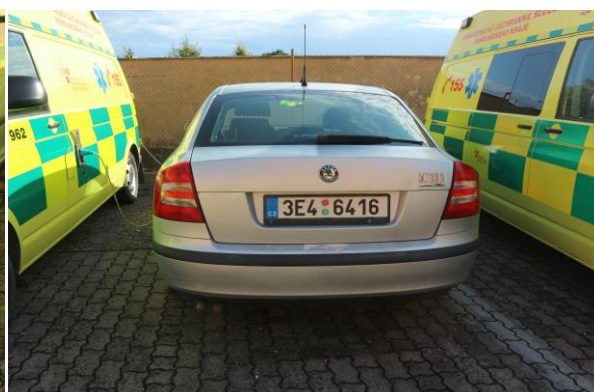
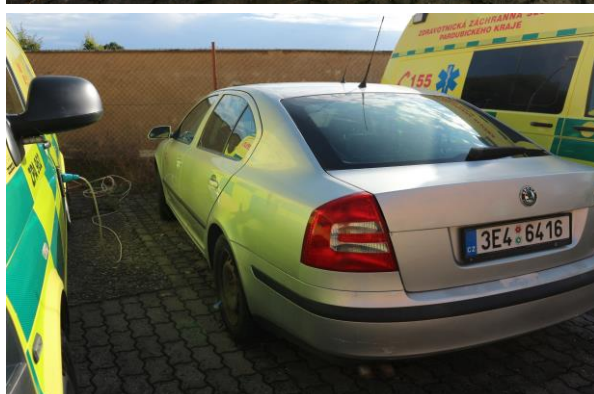
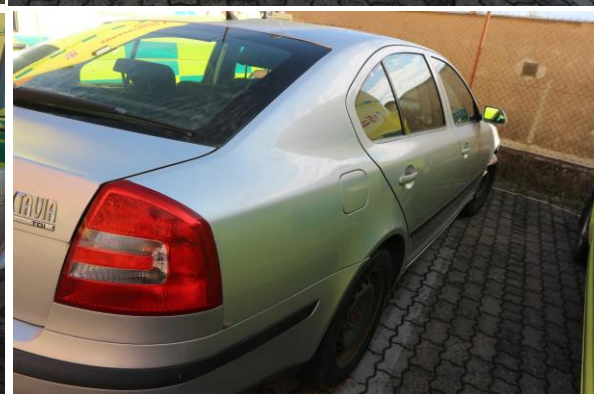
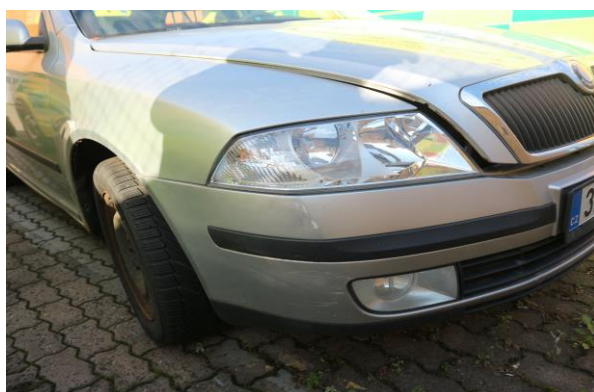
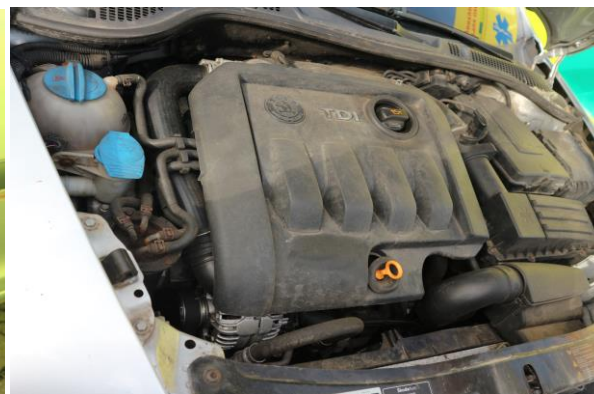
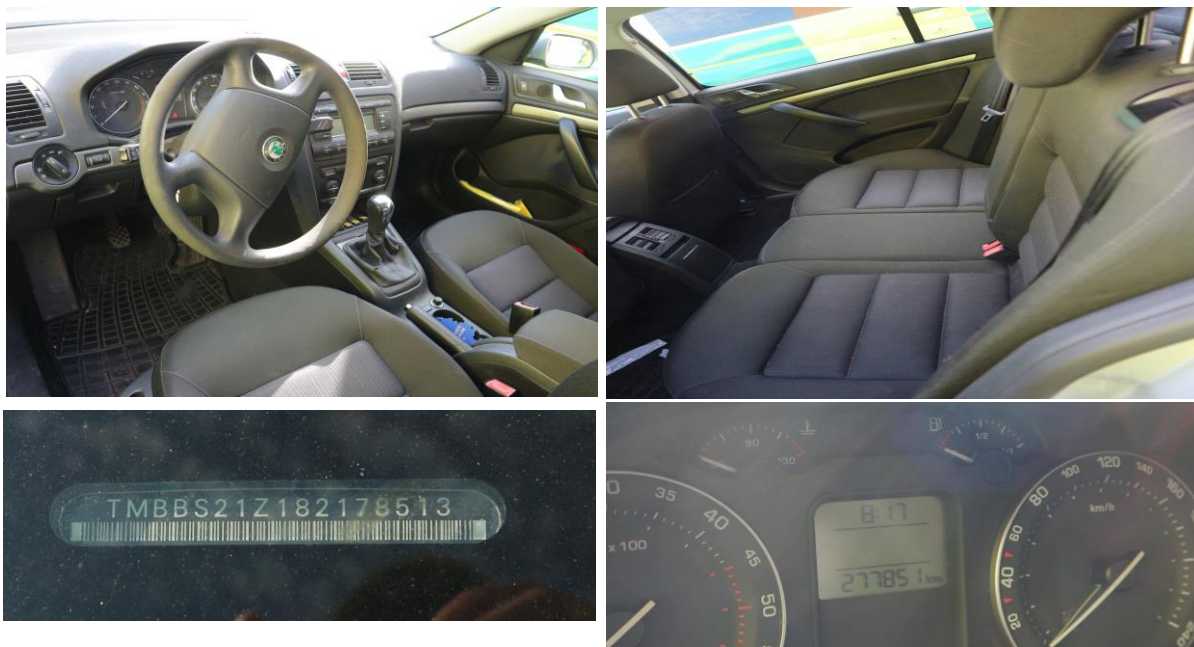
# FOTODOKUMENTACE

Dle STK z 2.12.2024 - závada "Naměřená hodnota kouřivosti přesahuje úroveň korigovaného součinitele absorpce uvedenu na štítku výrobce. Povolený rozptyl kouřivosti byl překročen."

**Vozidlo je technicky nezpůsobilé k provozu!**

Proto hodnotím vozidlo jako celek, vozidlo není provozuschopné, s vážnou funkční závadou, stav skupin horší než základní amortizace.

Vzhledem k tomu, že vozidlo je nezpůsobilé k provozu na pozemních komunikacích, musí být provedena zásadní oprava motoru, proto snižuji tento koeficient prodejnosti koeficientem znehodnocení vozidla = 0,8:

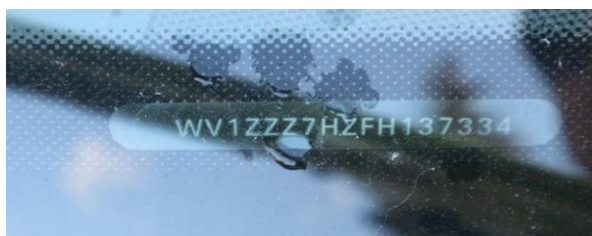
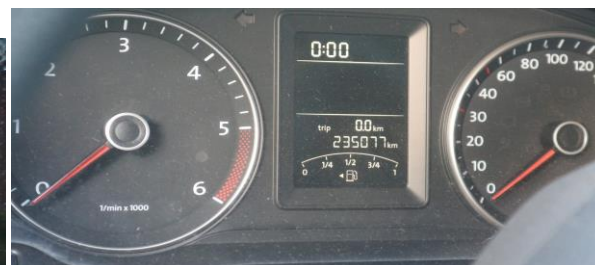
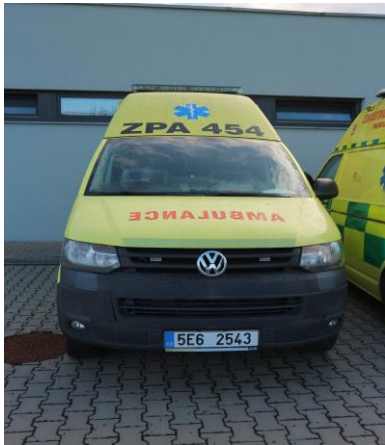
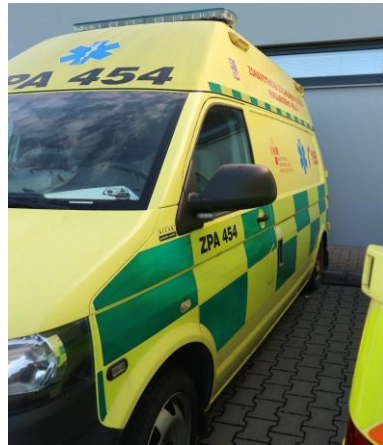
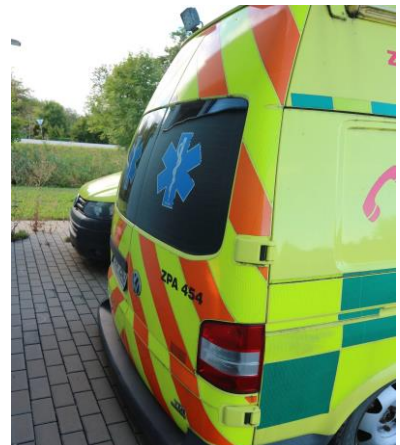
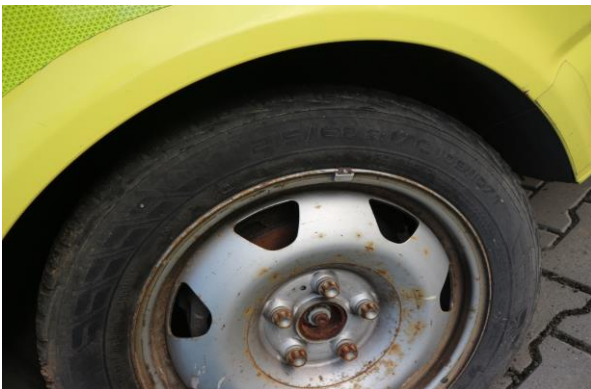
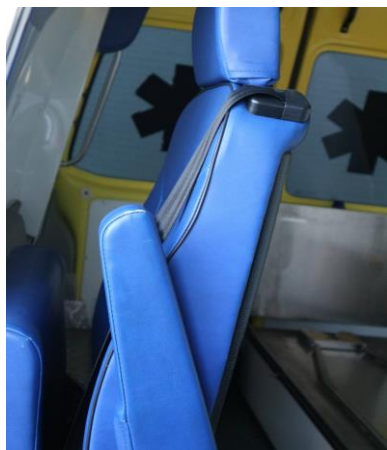
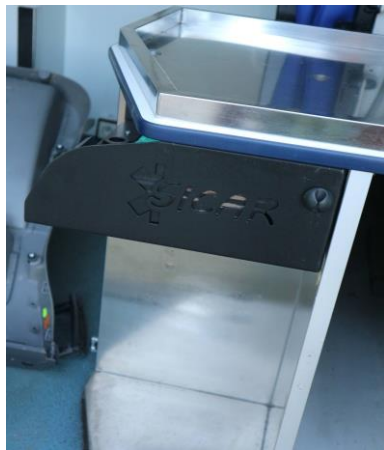
**FOTODOKUMENTACE**

Dle STK z 20.7.2021 - mělo vozidlo tyto závady:

*Natočení obrazu rozhraní potkávacího světlometu neodpovídá požadavkům.*

*Z náboje kola výrazně uniká mazivo.*

*Povrchová koroze rámu nebo pomocného rámu vozidla, která nemá vliv na pevnost konstrukce vozidla.*

*Povrchová koroze kabiny, karosérie nebo nástavby vozidla.*

*Z hydraulického zařízení odkapává olej.*

*Nesvítil některá obrysová nebo denní svítilna.*

Motor vozidla vykazuje zvýšenou kouřivost! Chybí autobaterie.

Pravé dveře kabiny jsou částečně demontovány, chybí zpětné zrcátko.

Je částečně demontována přístrojová deska v kabině.

**Vozidlo je technicky nezpůsobilé k provozu a nemá platnou prohlídku v STK!**

Proto hodnotím vozidlo jako celek, vozidlo není provozuschopné, s vážnou funkční závadou, stav skupin horší než základní amortizace.

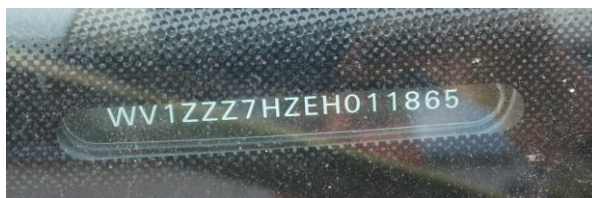
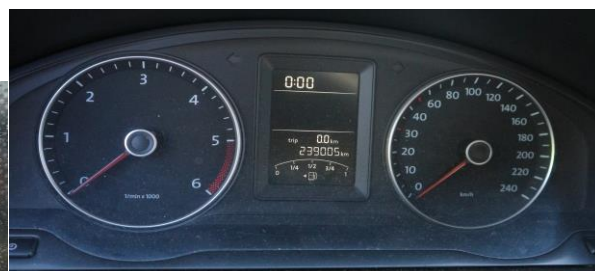
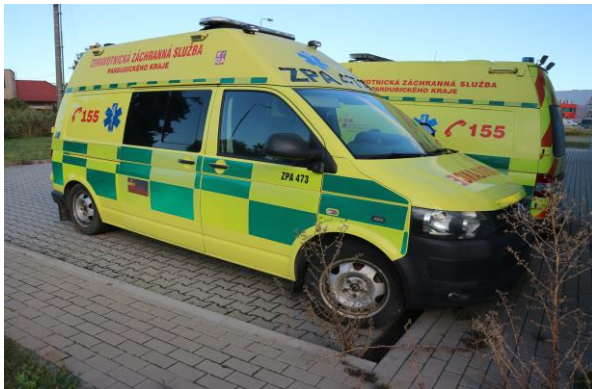
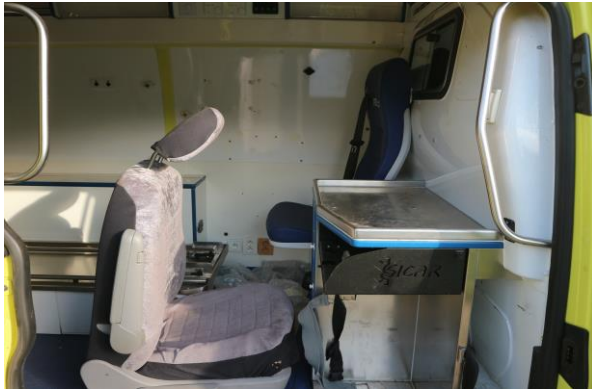
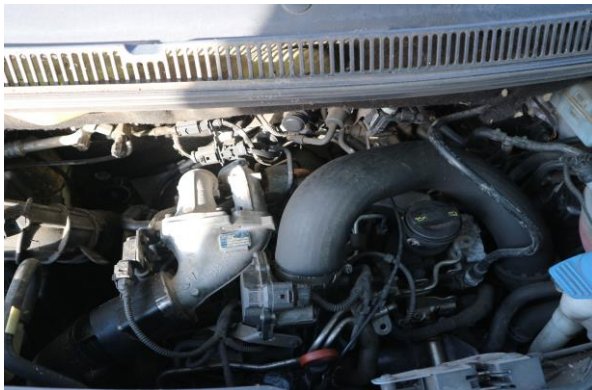
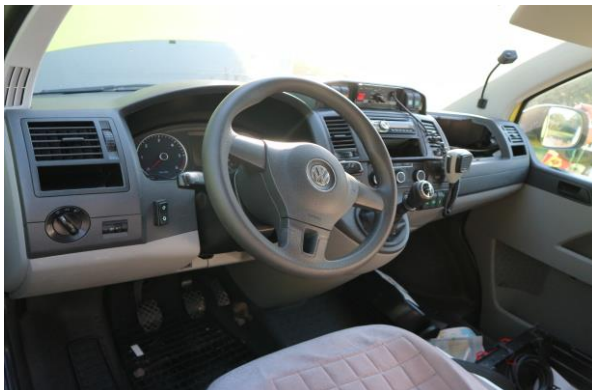
**FOTODOKUMENTACE**

Dle STK z 8.9.2020 - mělo vozidlo tyto závady:

*Poškození zasklení (praskliny skla) o velikosti nejvíce 1/3 výšky průhledné části zasklení, které se nachází v poli výhledu řidiče o velikosti menší než 20mm.  
Povrchová koroze kabiny, karosérie nebo nástavby vozidla.*

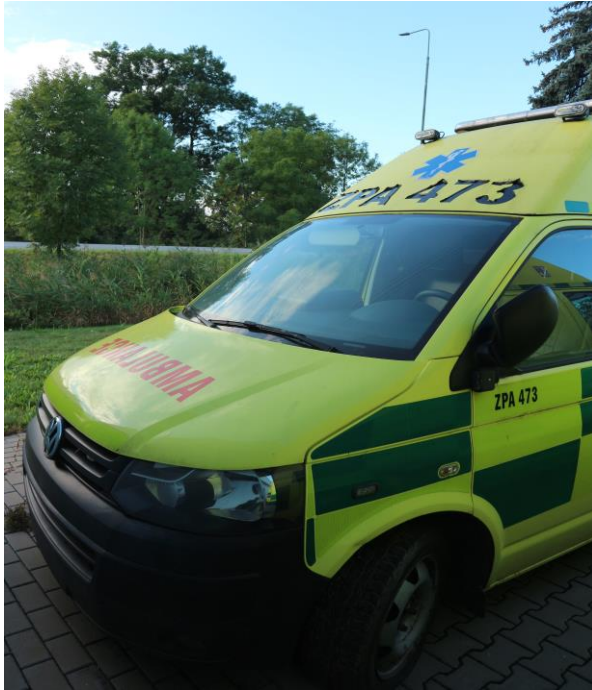
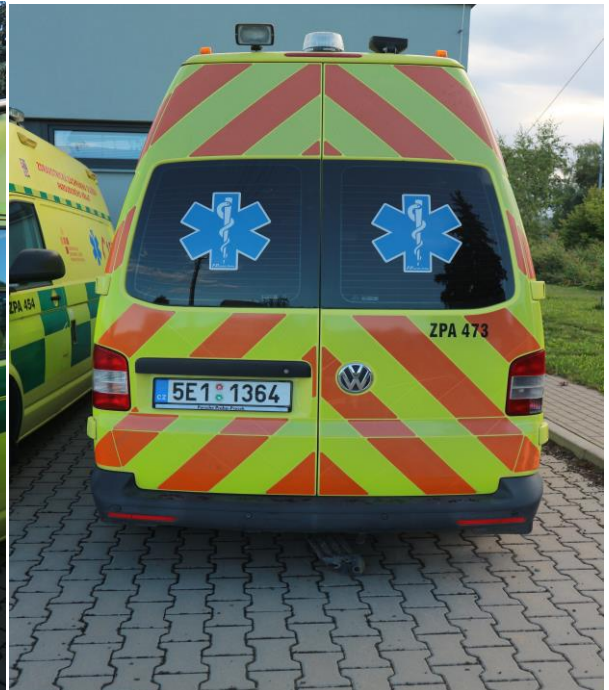
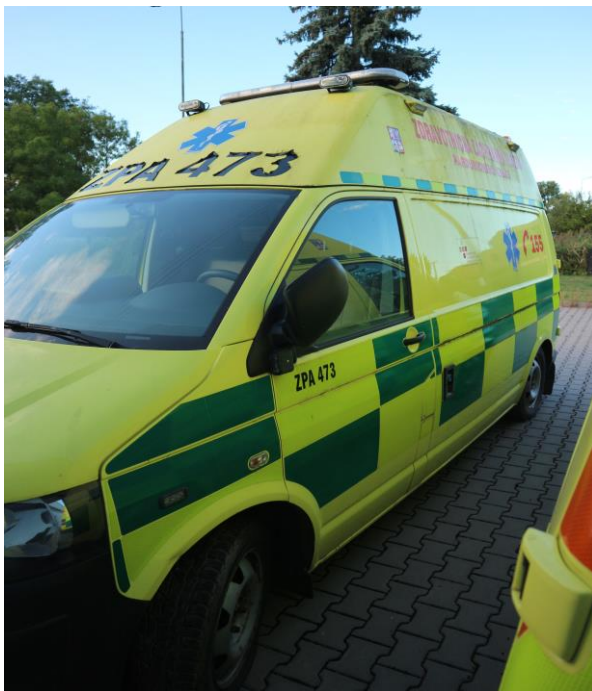
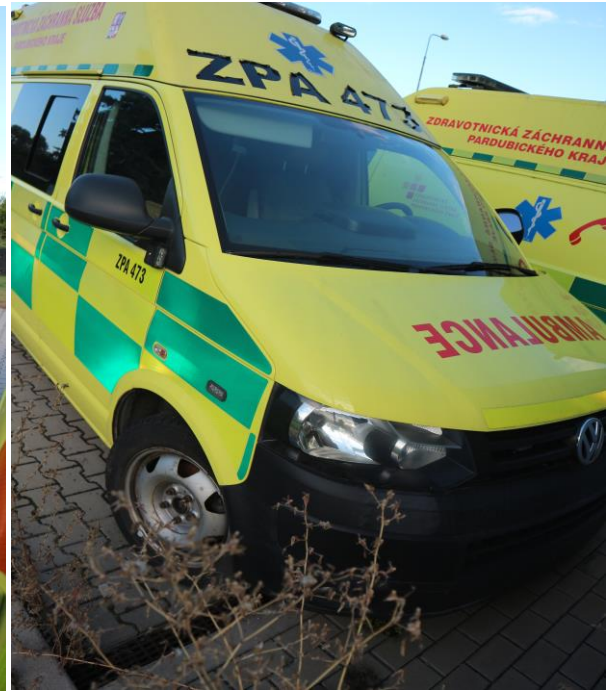
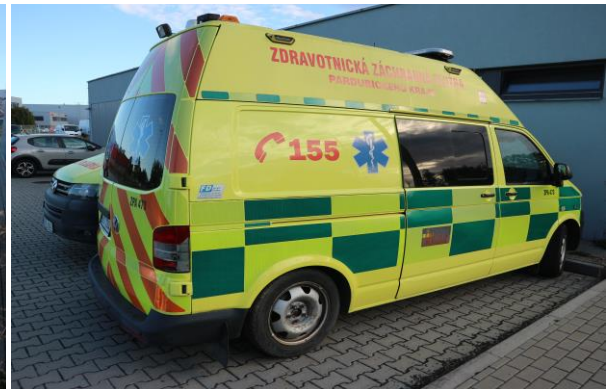
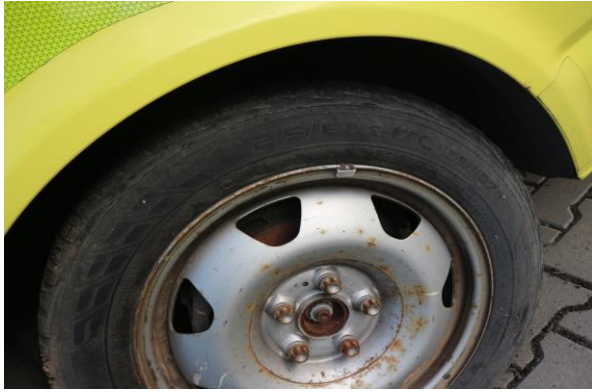
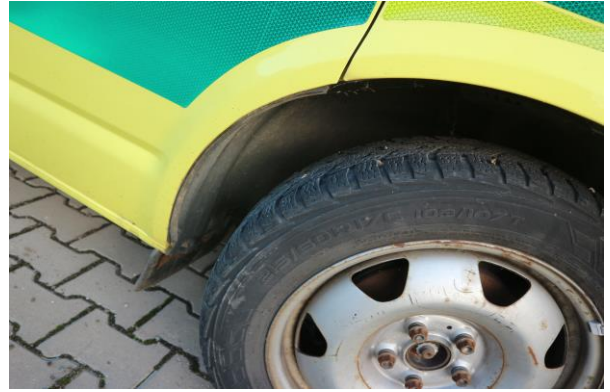
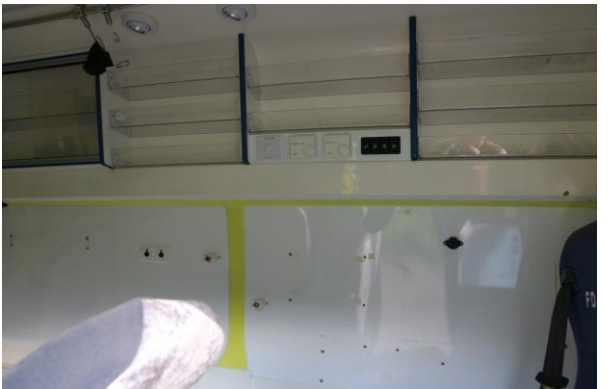
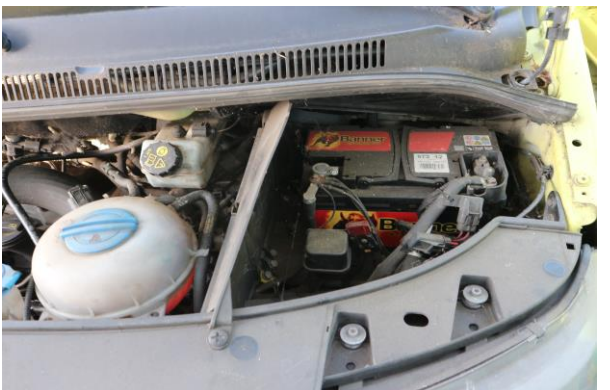
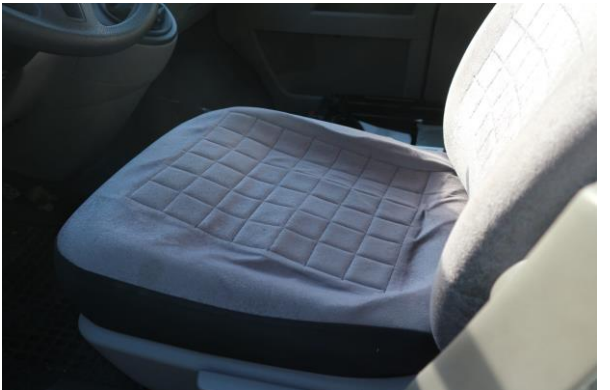
Motor vozidla vykazuje zvýšenou kouřivost - nutná oprava! Chybí rezerva.

**Vozidlo je technicky nezpůsobilé k provozu a nemá platnou prohlídku v STK!**

Proto hodnotím vozidlo jako celek, vozidlo není provozuschopné, s vážnou funkční závadou, stav skupin horší než základní amortizace.

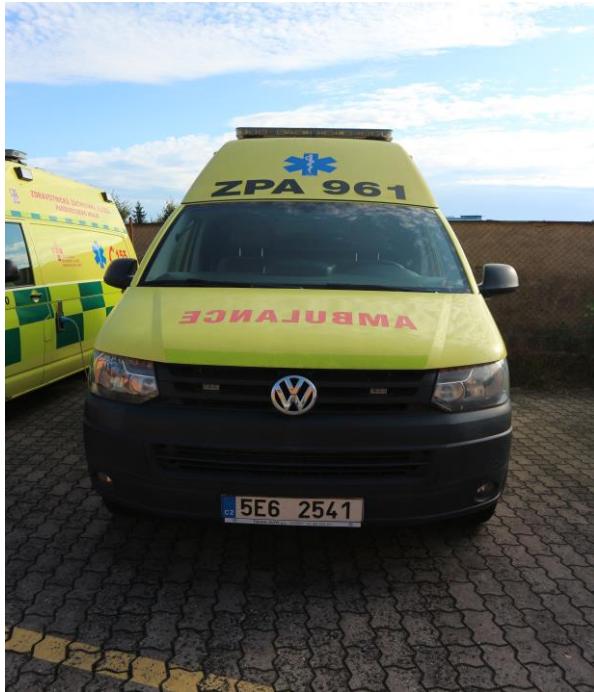
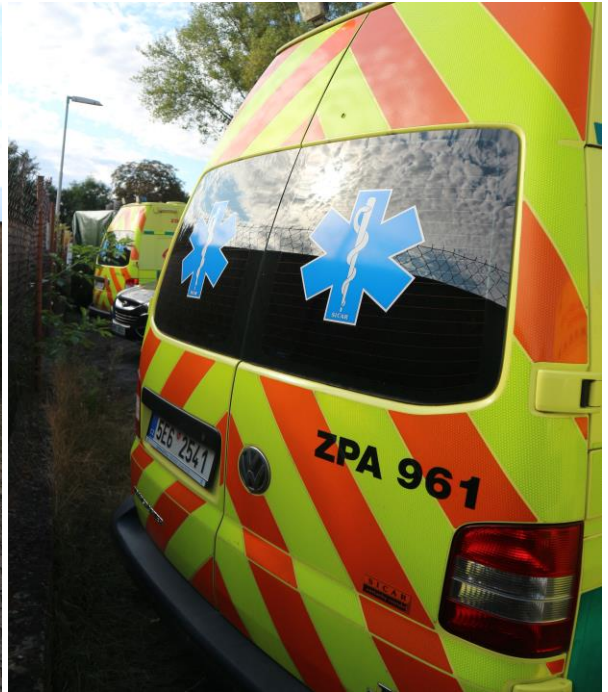
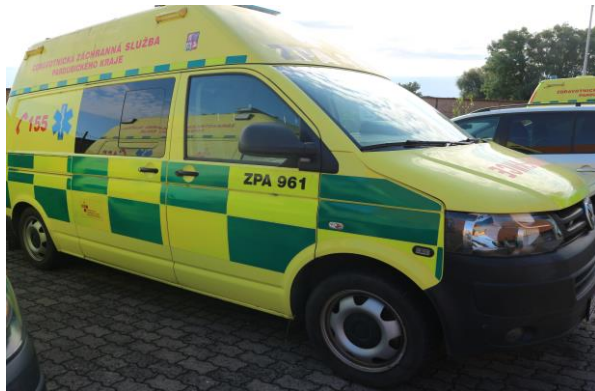
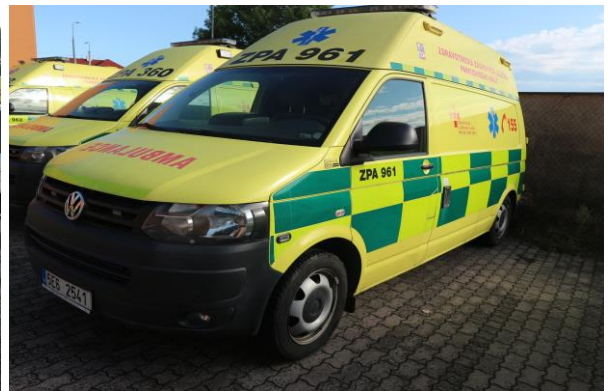
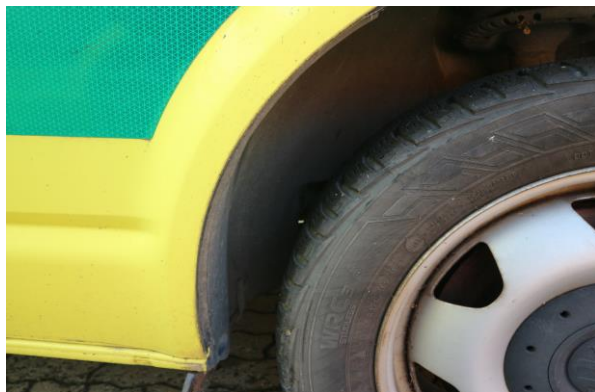
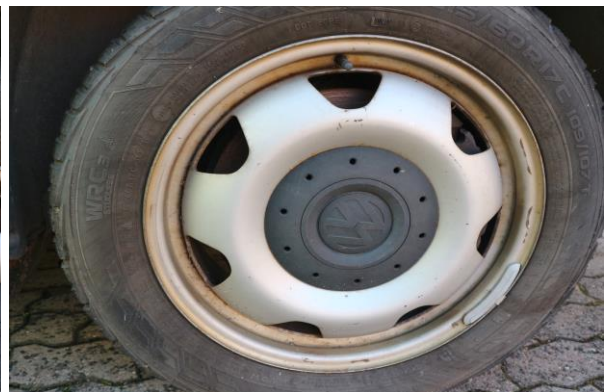
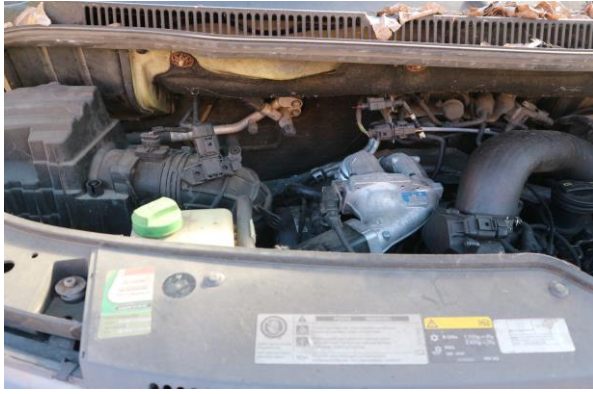
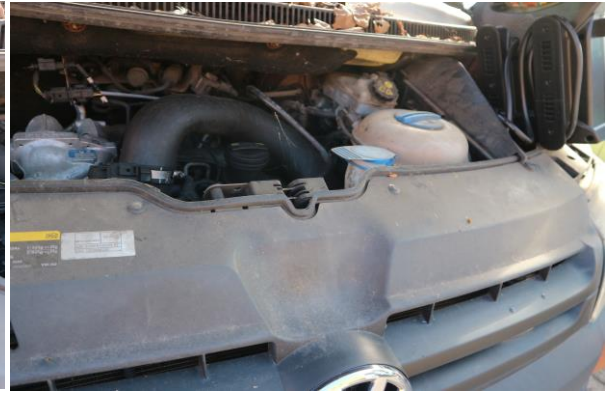
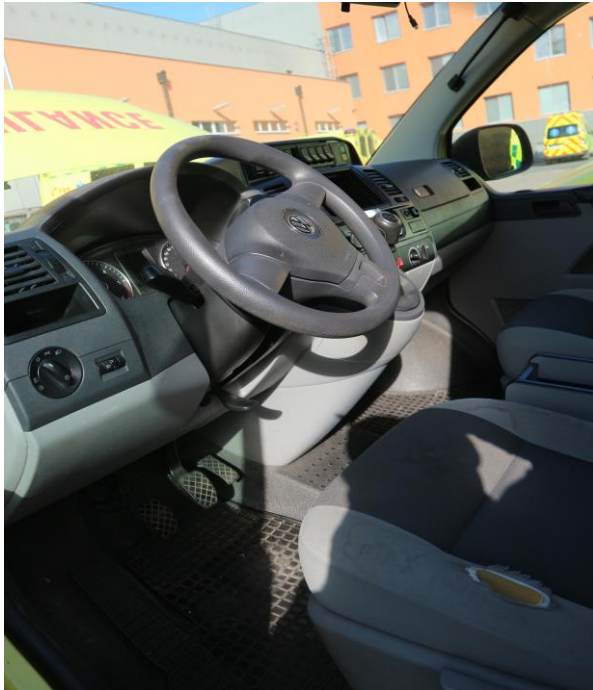
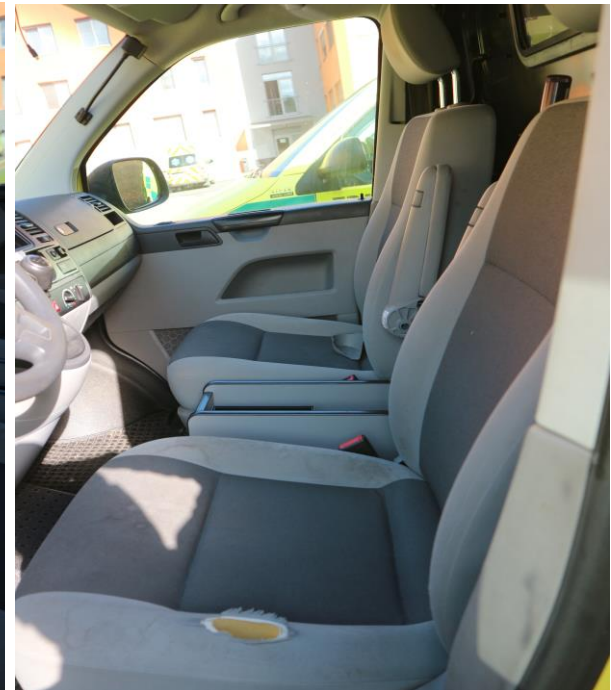
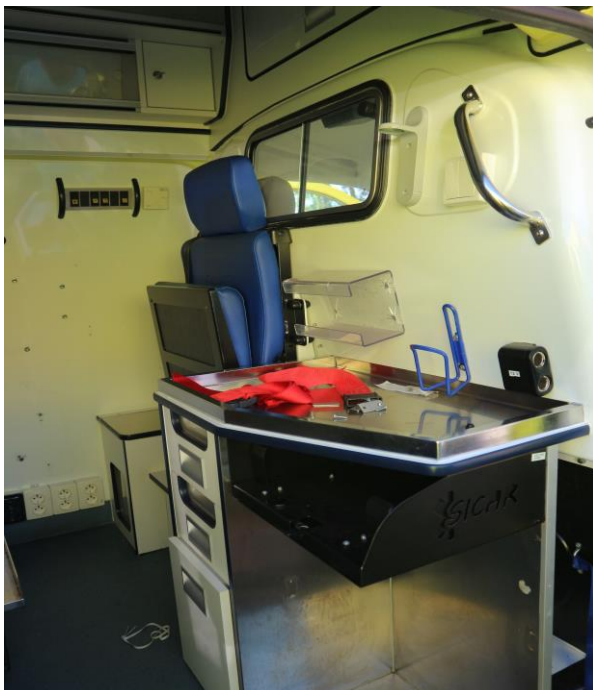
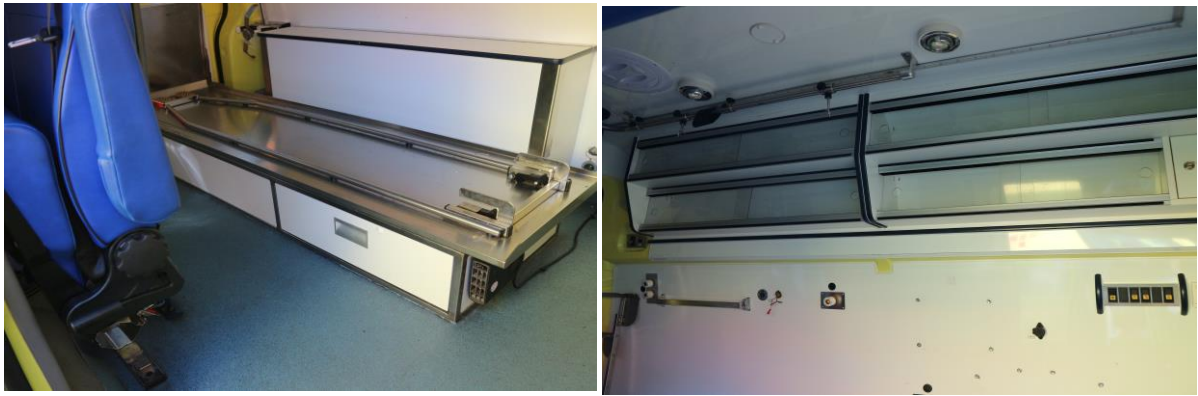
**FOTODOKUMENTACE**

Dle STK z 8.9.2020 - mělo vozidlo tyto závady:

*Povrchová koroze rámu nebo pomocného rámu vozidla, která nemá vliv na pevnost konstrukce vozidla.*

Motor vozidla vykazuje zvýšenou kouřivost - nutná oprava!

Autobaterie nevydrží nabitá - nutno vyměnit!

**Vozidlo je technicky nezpůsobilé k provozu a nemá platnou prohlídku v STK!**

Proto hodnotím vozidlo jako celek, vozidlo není provozuschopné, s vážnou funkční závadou, stav skupin horší než základní amortizace.

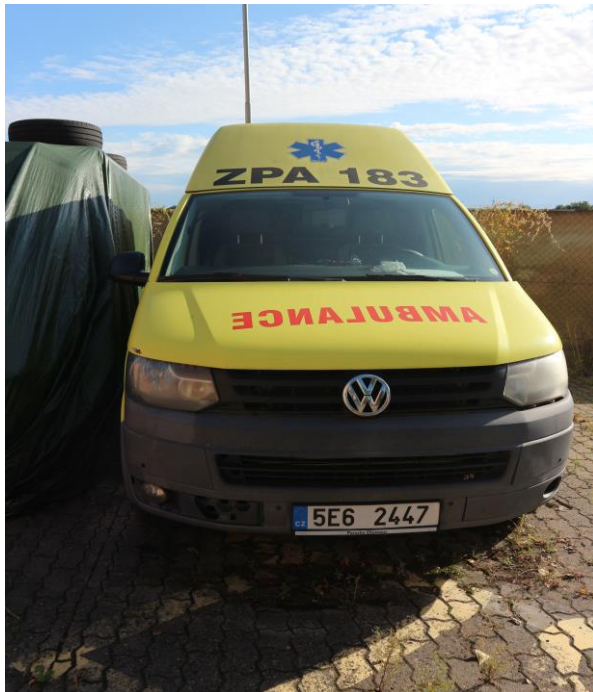
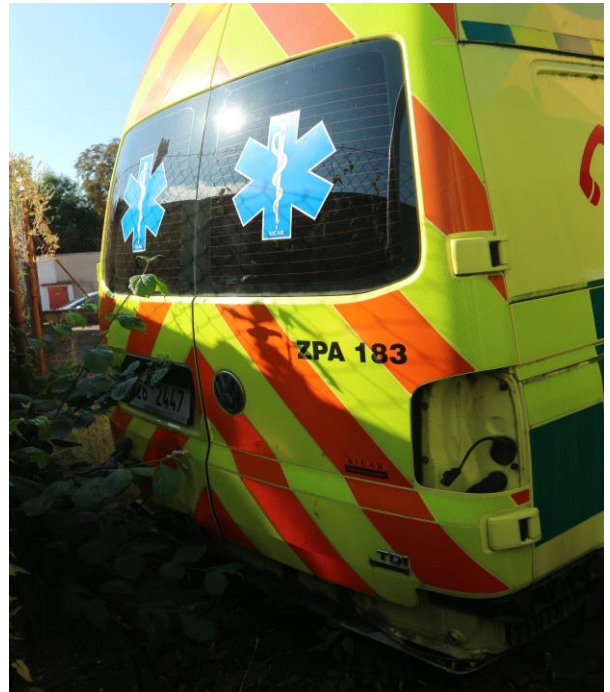
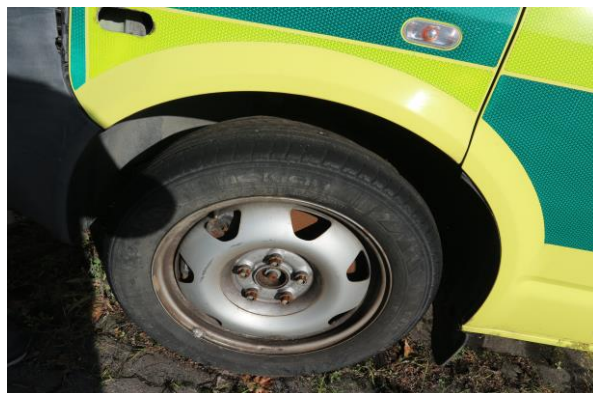
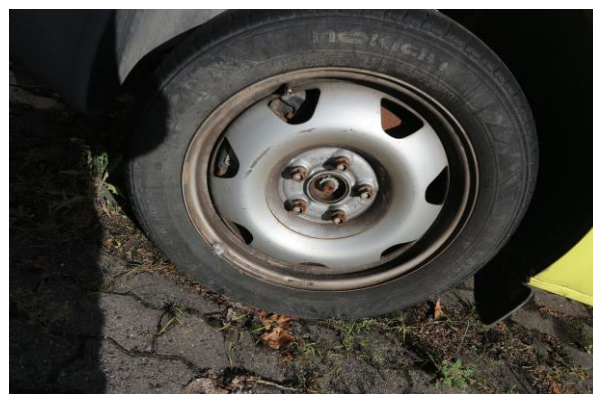
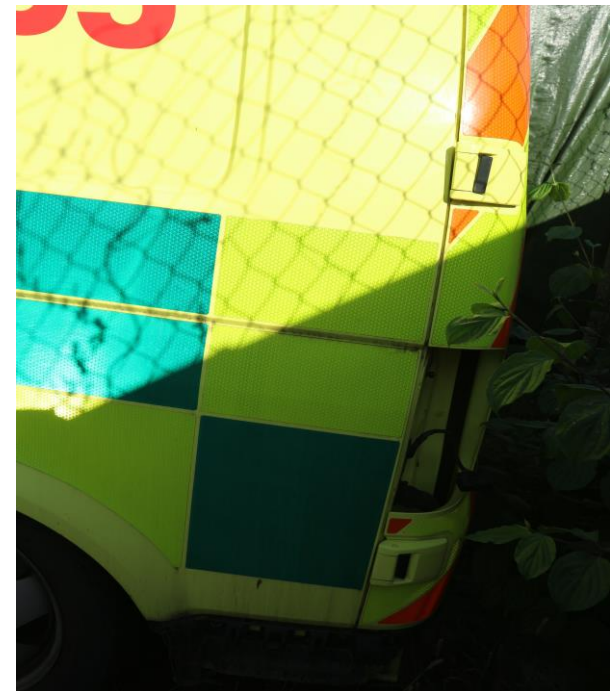
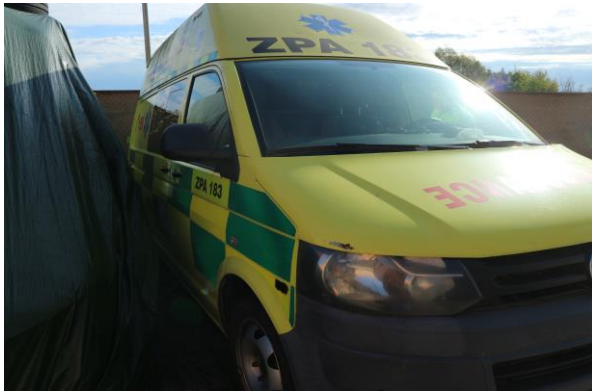
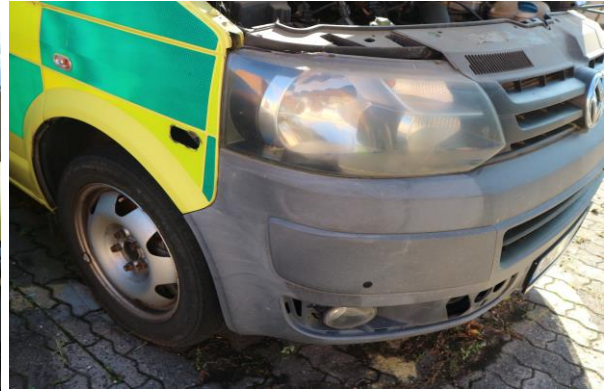
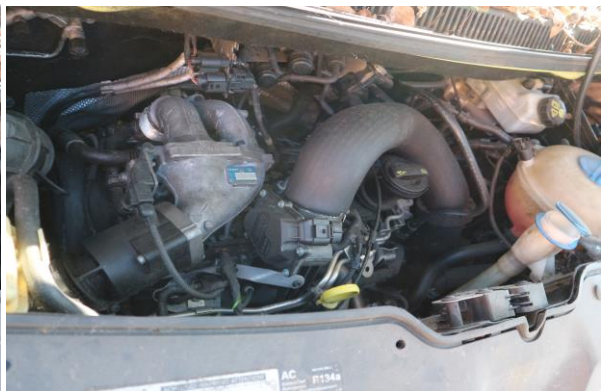
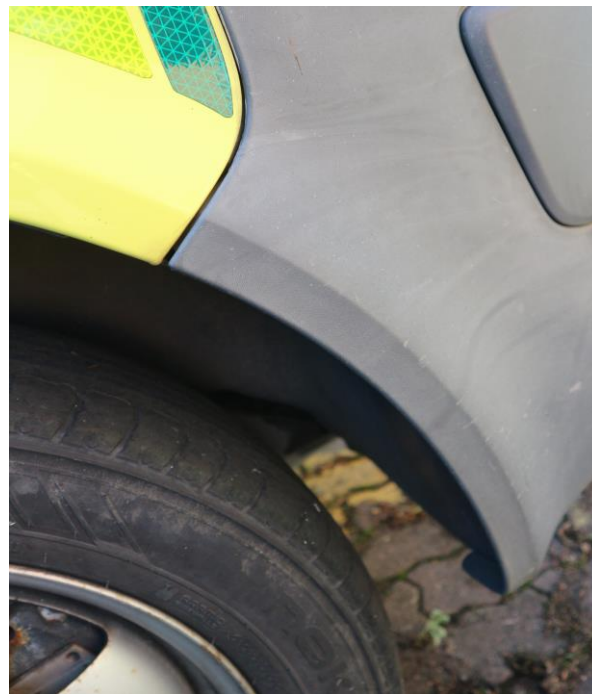
**FOTODOKUMENTACE**

Dle STK z 19.6.2020 - bylo vozidlo bez závad!

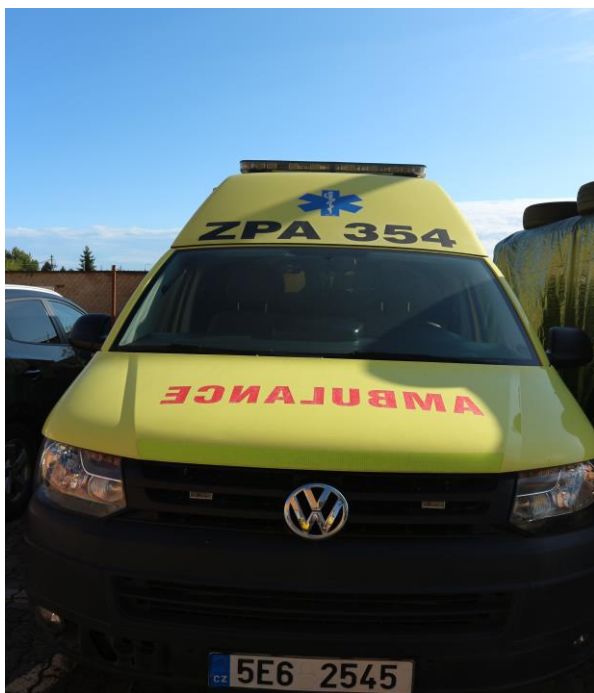
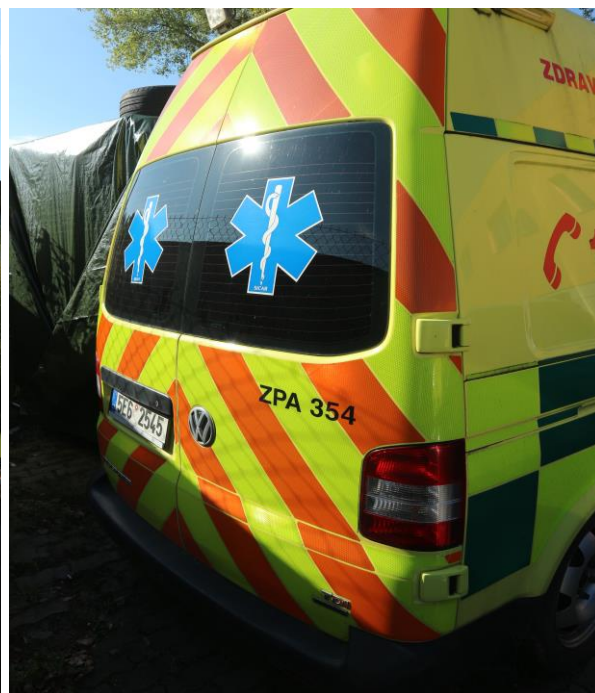
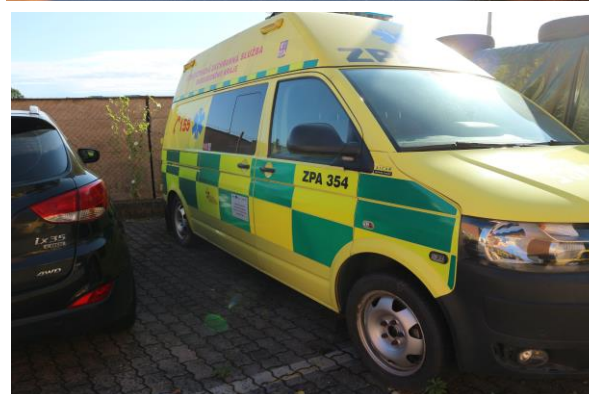
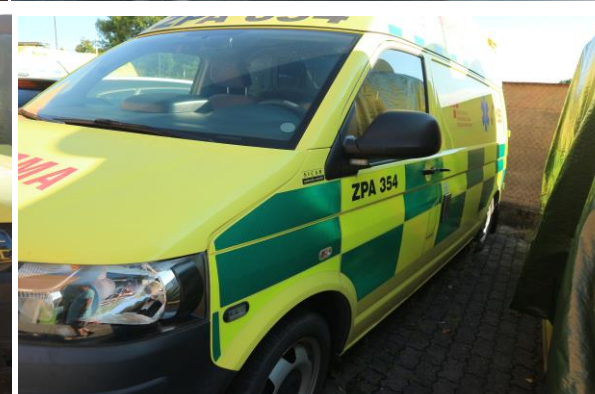
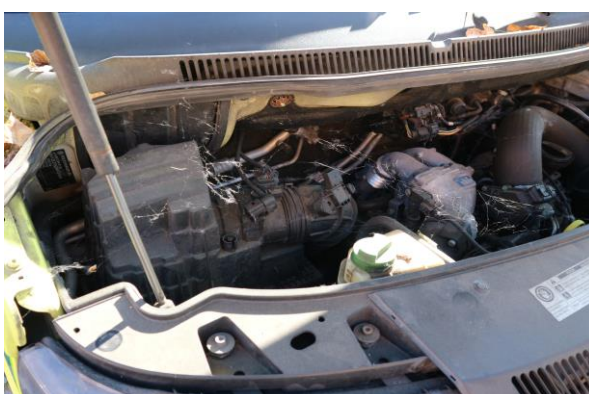
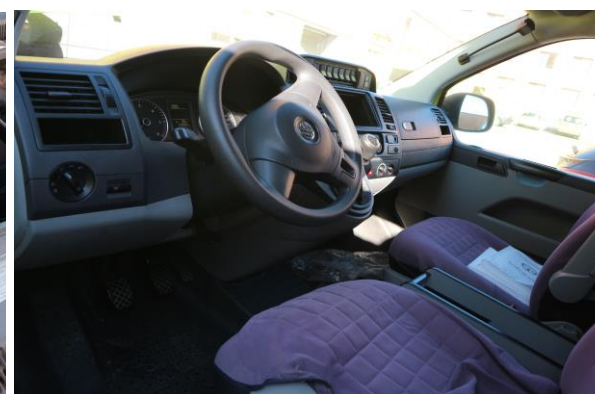
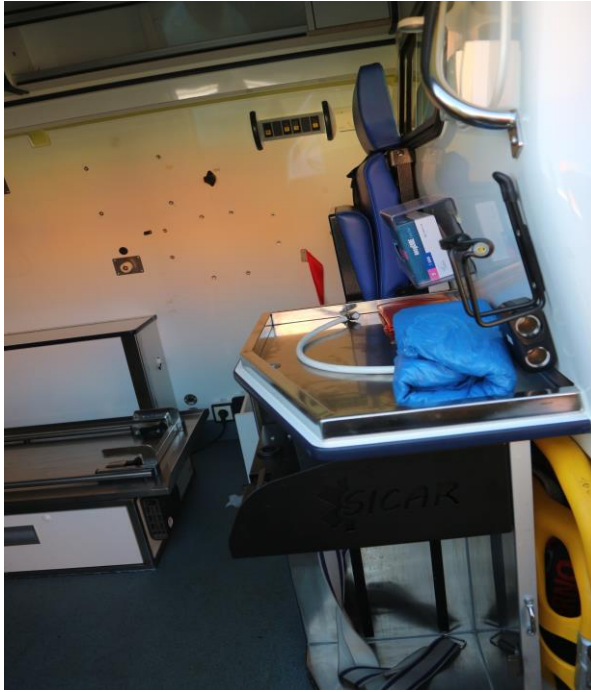
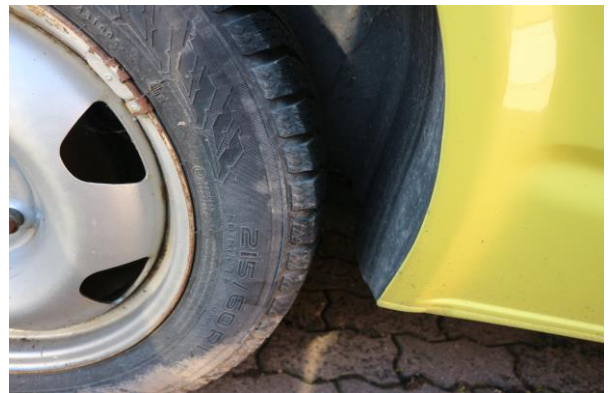
# FOTODOKUMENTACE

Dle STK z 4.5.2023 - mělo vozidlo závadu:

*Povrchová koroze kabiny, karosérie nebo nástavby vozidla!*

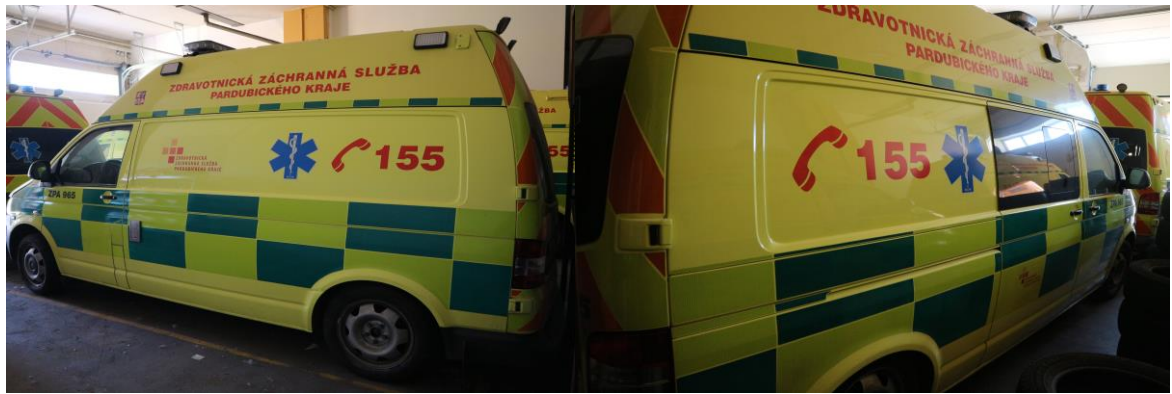
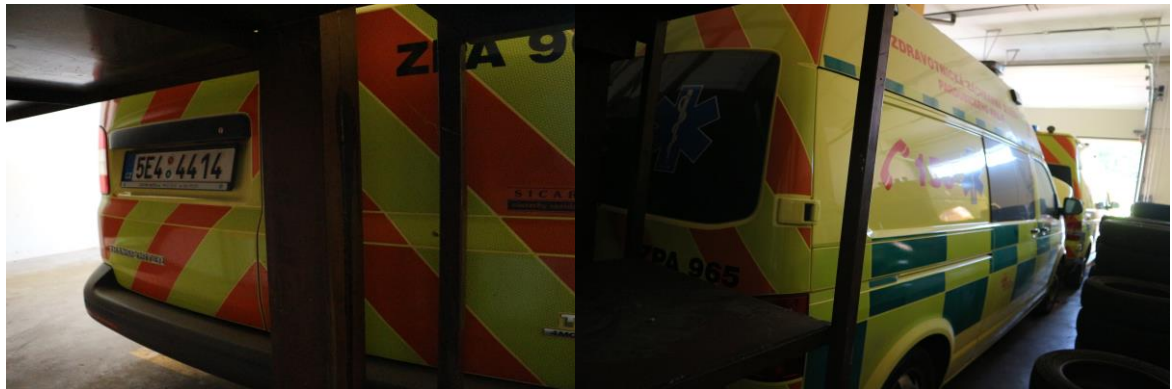
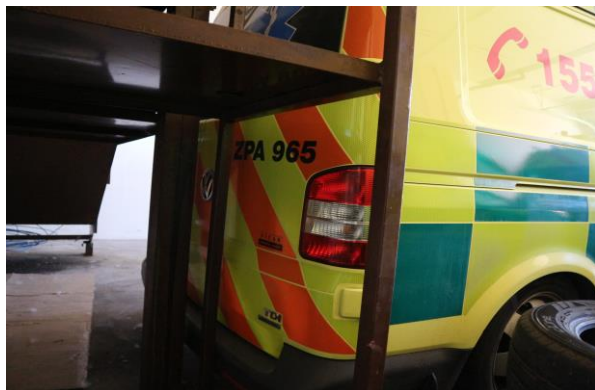
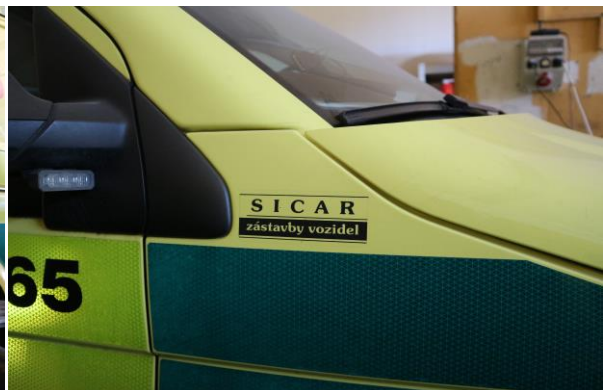
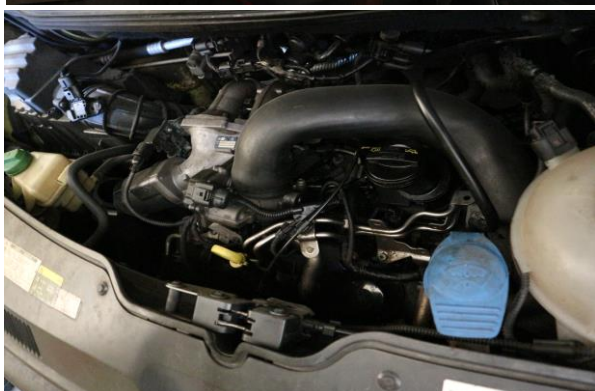
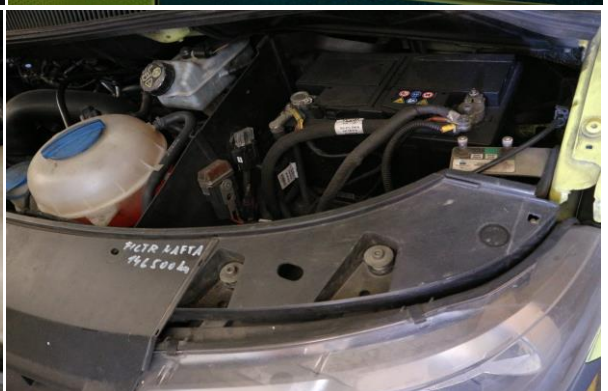
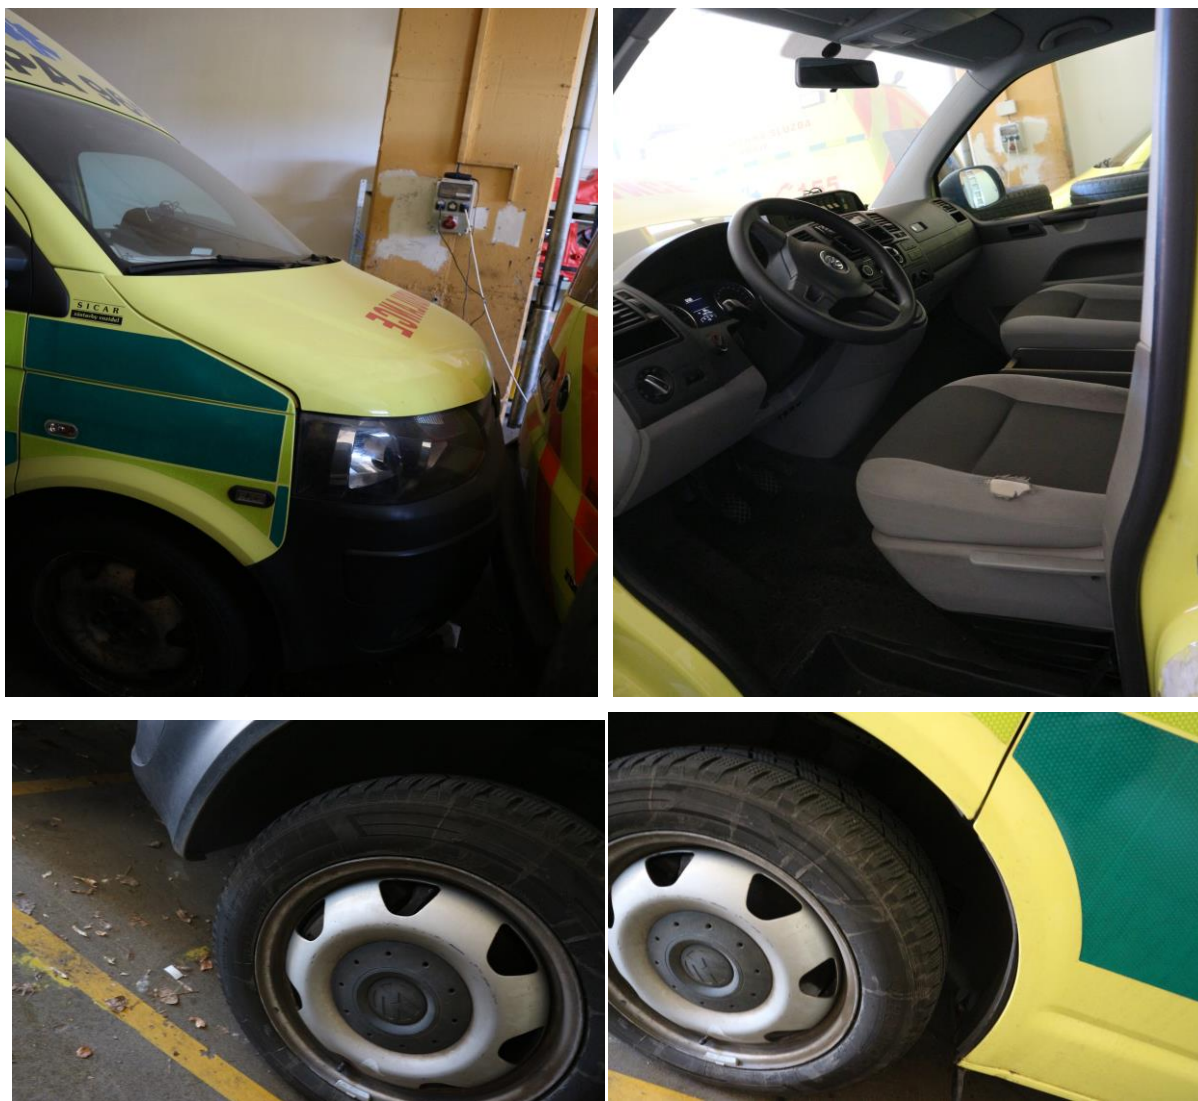
**FOTODOKUMENTACE**

Dle STK z 26.4.2024 - mělo vozidlo závadu:

*Poškození zasklení (praskliny skla) o velikosti nejvíce 1/3 výšky průhledné části zasklení, které se nachází v poli výhledu řidiče o velikosti menší než 20mm.*
