**Posouzení stavby
z hlediska výskytu obecně a zvláště chráněných
druhů živočichů**

**projekt:
Realizace úspor energie -
Gymnázium Jevíčko, budova školy**

Předmět posouzení: **Gymnázium Jevíčko, budova školy
A.K.Vitáka 452
Jevíčko, 569 43**

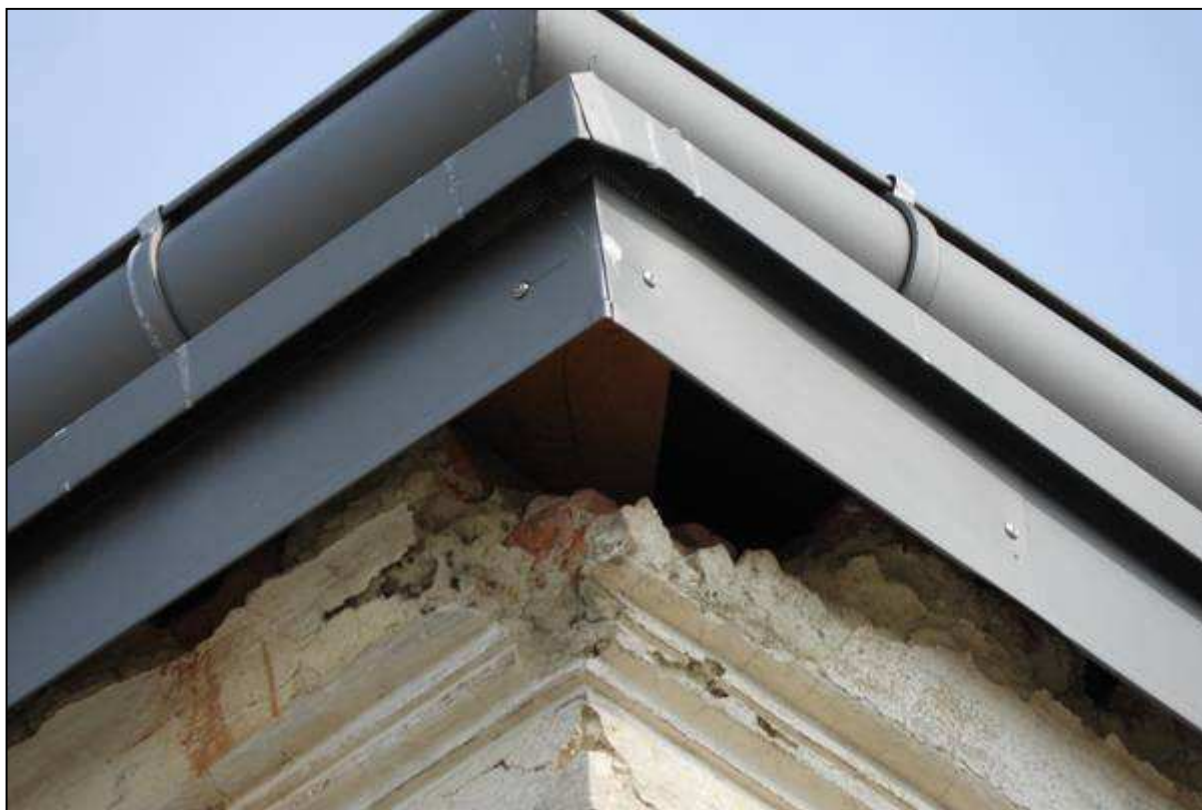
Stav zdiva a omítky je relativně solidní. Poměrně silný zásah do zdiva je však znatelný v oblasti horních hran stěn budovy vlivem dřívějšího působení dešťových srážek v oblasti okapových svodů, ale zcela jistě i při opravě střechy. Počet takových defektů v oblasti podstřešní římsy shrnuje obrázek na str. 8. Těmto částem stavby bude muset být věnována zvláštní pozornost s ohledem na výskyt zvláště chráněných druhů ptáků. V horní části východní stěny je také patrný menší otvor do zdiva nejasného původu, který však může souviset s ukládáním střešních dřevěných konstrukcí (vazné trámy) při opravě střechy (fotografie na str. 7). Okenní i dveřní prvky jsou v zachovalém stavu. Další otvorové prvky jsou zakryté (např. plechový kryt do půdních prostor).

Příklad jednoho z nejvíce poškozených míst zdiva v oblasti podstřeší (roh na okraji dvora).

2) Stanovuji ochranná opatření, kterými jsou instalace zábran, které zamezí průniku ptačích druhů v nové hnízdní sezóně do oblasti pozednice štěrbinami, které jsou patrné (a popsány v tomto posudku) na horní hraně stěn, v místech přechodu podstřešní římsy a nového oplechování okraje střechy. Provedení tohoto opatření je třeba načasovat na druhou polovinu roku 2018, nejpozději do konce února 2019. Pro špatný přístup bude zřejmě třeba volit pohyblivou vysokozdviznou plošinu. Toto opatření nelze volit až před zahájením stavebních prací (např. formou přístupu z lešení), neboť počátek hnízdění kavky obecné nastává již v měsíci březnu. Instalace lešení a zacelení štěrbin v místech opadaného zdiva (pokud budou zahájeny stavební práce v měsíci dubnu) v případě snahy zamezit přístup případně hnízdicím rorýsům obecným by pravděpodobně byla účinná, neboť rorýs svá hnízdiště obsazuje až v první polovině měsíce května.

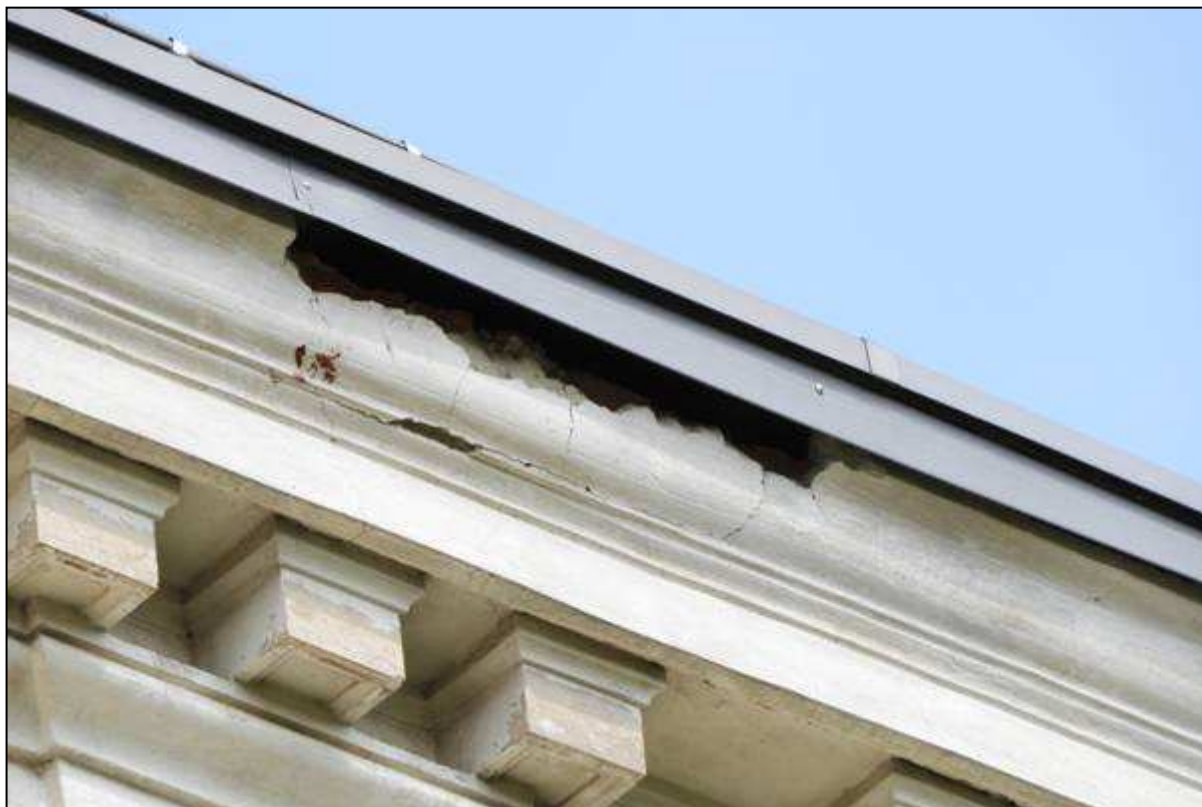
Další příklad poškození zdiva v oblasti oplechování – západní stěna budovy.

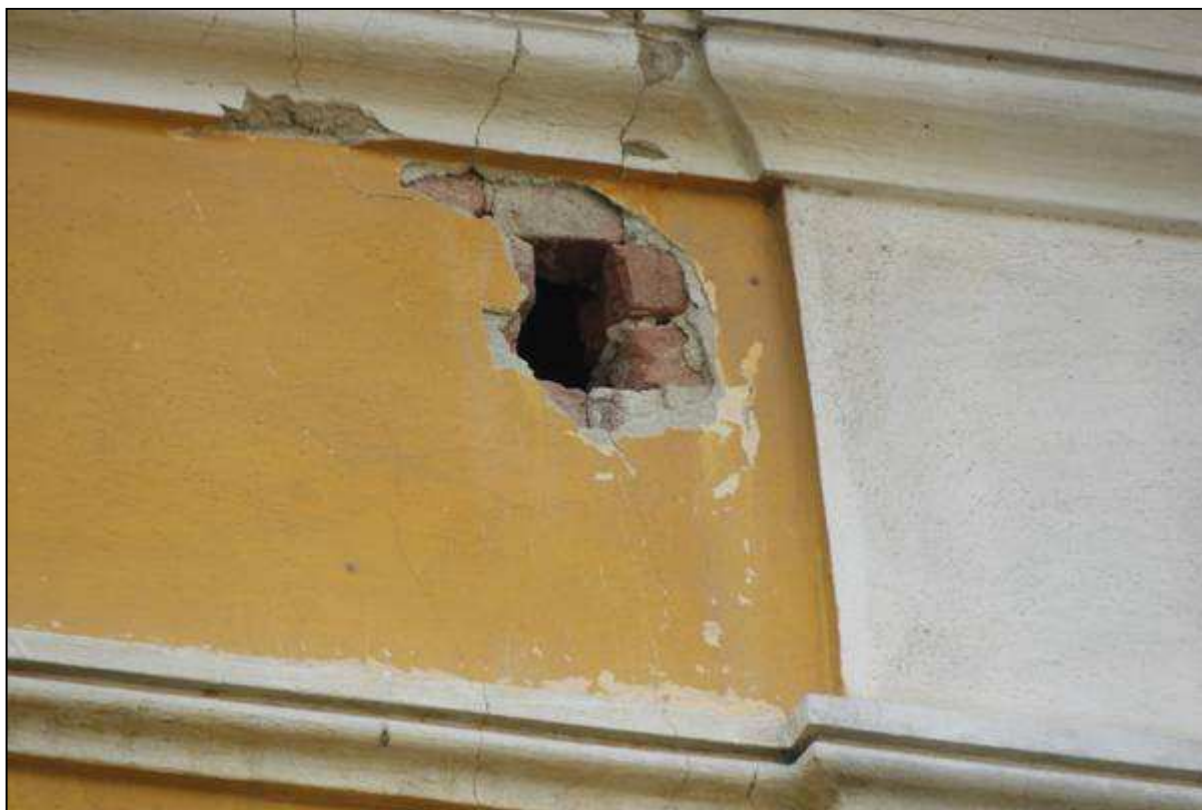
Otvor ve zdi přibližně ve středu horní části východní stěny školní budovy.

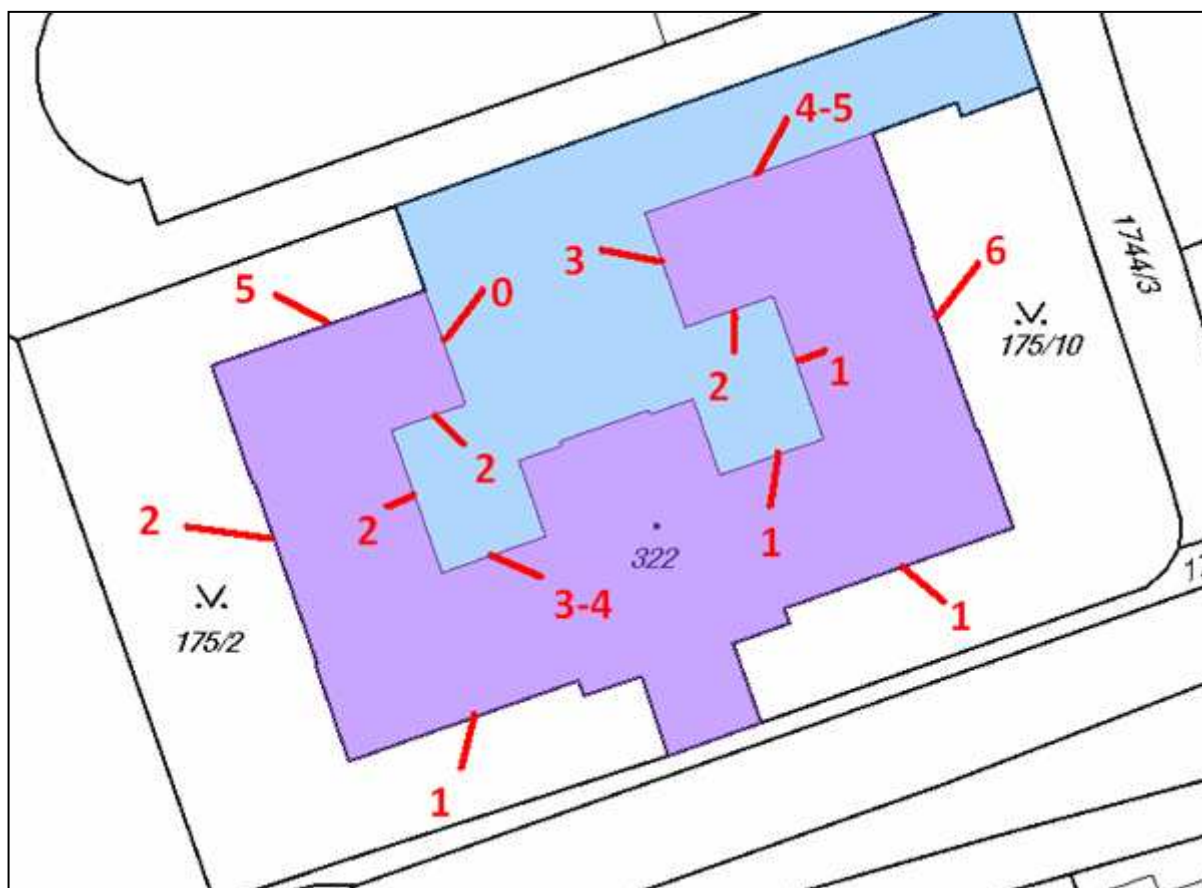
Obrázek k uvedeným přibližným počtem míst s defekty ve zdivu v horních částech stěn u oplechování nové střechy na jednotlivých partiích budovy.

S ohledem na výskyt zvláště chráněné druhy ptáků je nejpodstatnějším zjištěním využívání otvorů v oblasti horních říms stěn budovy, tedy míst narušení zdiva vlivem špatné funkce dešťových horizontálních svodů, případně při rekonstrukci střechy. Došlo na některých místech (viz obrázek na str. 8) u nového oplechování k možnostem průniku určitých ptačích druhů, které zde budou chtít prostor pozednice využít k zahnízdění. Jde především o **kavku obecnou** (*Corvus monedula*) a **rorýse obecného** (*Apus apus*) – oba druhy zvláště chráněné.

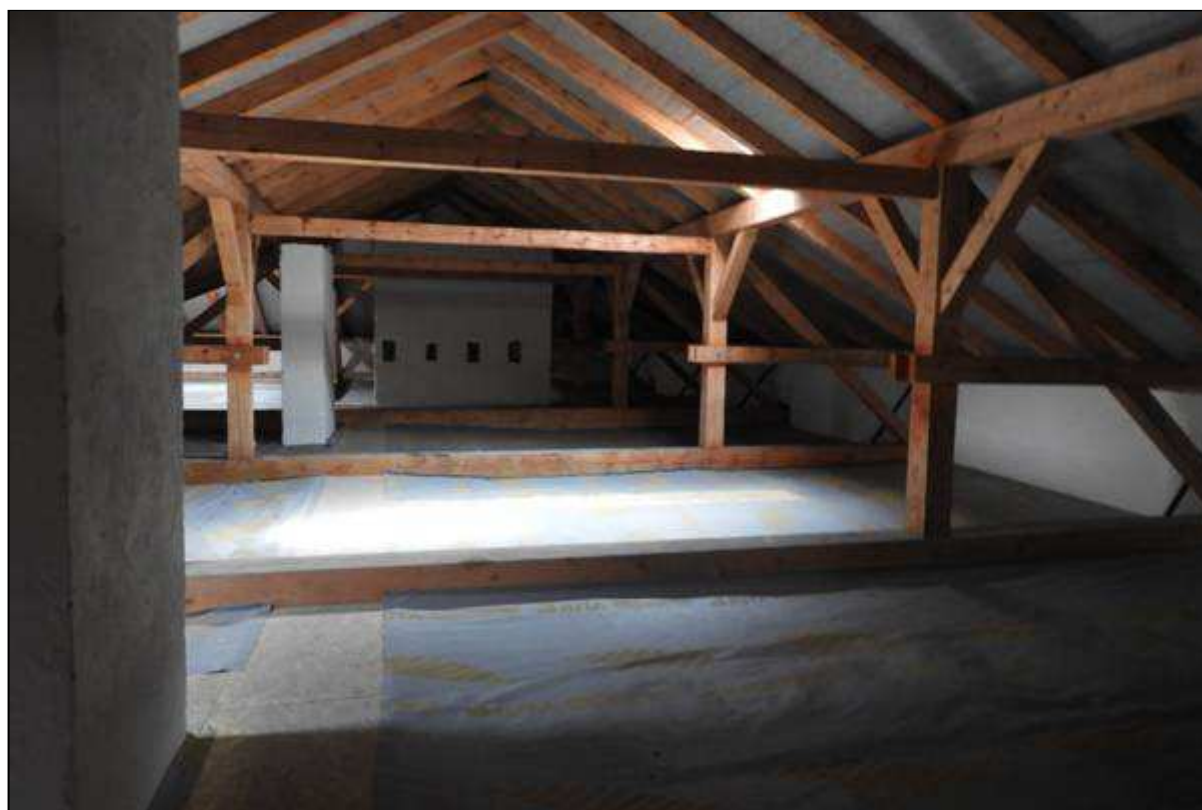
Střecha je sedlová. Byla celá rekonstruována v roce 2017. Došlo ke kompletní výměně krovů, střešní krytiny, zateplení střechy i podlahy půdy minerální vlnou. Komínová tělesa nad střešní konstrukcí byla také renovována. Většina z nich však byla již před rekonstrukcí střechy odstraněna jako nepotřebná.

Pohled na půdní prostor pod renovovanou střechou a na zateplení podlahy.

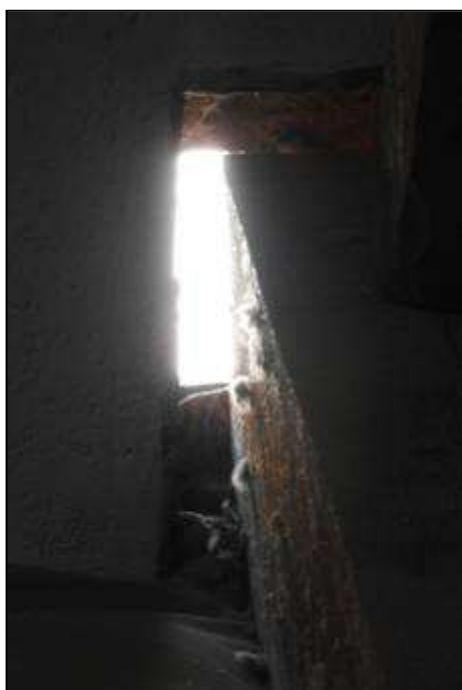
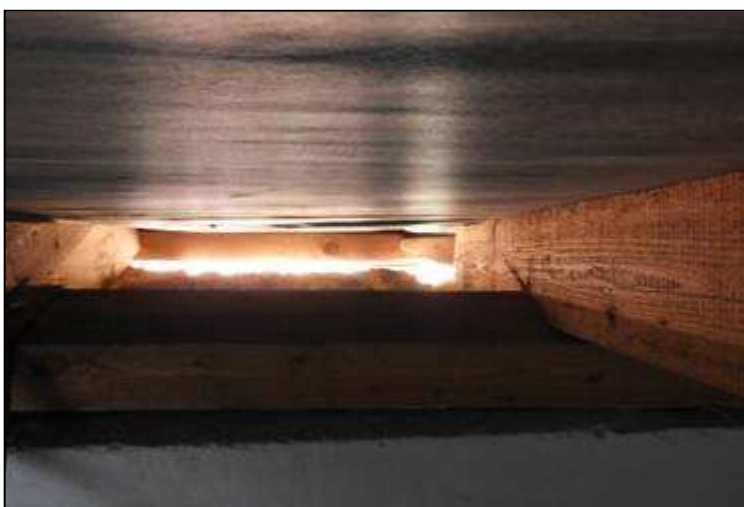
Byly však dokumentovány určité štěrby s průsvitem venkovního světla, které by mohly znamenat možnost průniku některých ptačích druhů nebo netopýřů do oblasti půdy. Jedná se zejména o okolí vazných trámů, které pronikají do zdiva a četná místa v oblasti pozednice, kde je zvenčí budovy odrovené zdivo (viz fotografie níže). Otvory v oblasti vazných trámů lze jednoduše zaslepit, pokud možno co nejdříve (nemyslí se otvor u trámu, kde bylo zaznamenáno hnízdění kavky obecné). Těmito otvory mohou pronikat i ptáci velikosti holuba nebo kavky.

1) Doporučuji v prostorách podstřeší co nejdříve zacelit veškeré otvory, kterými by mohly do půdy pronikat ptačí nebo netopýří druhy v oblasti štěrbin okolo vazných trámů. Nejedná se o trám, který ústí do prostoru, kde hnízdí kavka obecná.

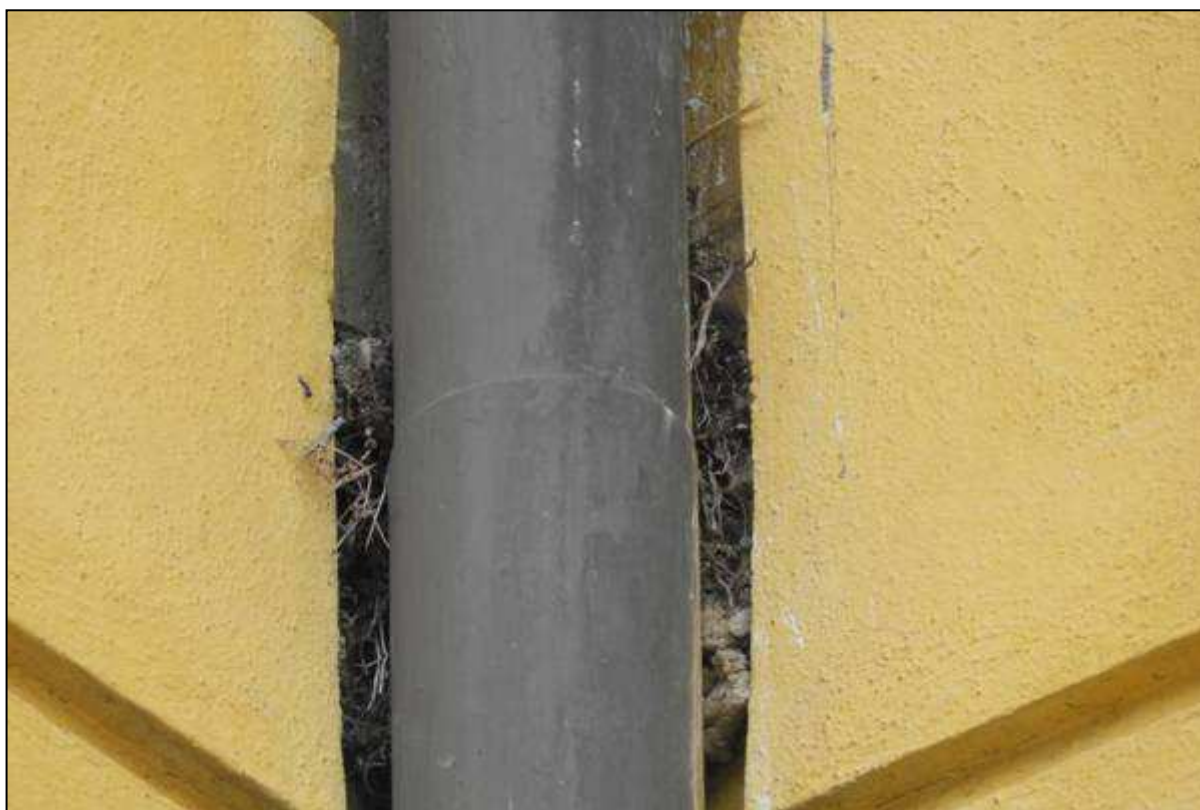
Hnízdní výskyt **holubů domácích** (*Columba livia f. domestica*) je patrný na venkovním opláštění budovy, konkrétně v oblasti okapových vertikálních svodů ve školním dvoře, v blízkosti střechy na dvou místech. V přízemní části budovy bylo dříve nalezeno v okolí okapových svodů jak peří, tak i trus holubů. V současné době je evidentní, že tento druh zde už nepobývá a při zateplení partií dvora nemusí být na toto zjištění brán zřetel.

Pohled na vertikální okapový svod v rohu školního dvora, kde dříve zřejmě docházelo k hnízdění holubů domácích.

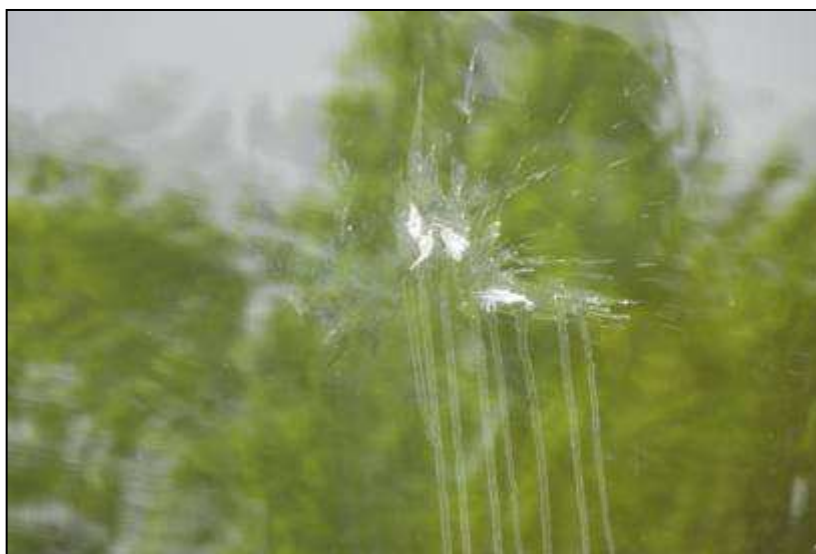
Stěny celé školní budovy obsahují (vyjma snad jedné ze stěn, které lemují školní dvůr) velké množství prosklených ploch, které tvoří výlučně okenní tabule. Jelikož okolní prostor školní budovy je obklopen četnou zelení v podobě vzrostlých dřevin, představuje zejména průčelí budovy poměrně významné nebezpečí pro prolétající ptáky. Ti mohou při zrcadlení okolního prostoru v oknech narážet do skel s rizikem poškození zdraví i s následkem smrti.

Dokumentuje to nálezy jednoho takového místa v prvním patře čelní stěny od vchodu vlevo, kde byly nalezeny stopy takové situace (viz foto vpravo). Existuje předpoklad, že po výměně oken v přední části budovy (se současnou instalací žaluzií), by se riziko mělo výrazně omezit. Řešení podobných situací lze vyřešit jednoduchou instalací průhledných samolepek, které odrážejí

UV záření a ptáci se pak dokáží takovým místům většinou vyhýbat. Bude-li potřeba tuto situaci následně řešit, je třeba se obrátit na autora tohoto posudku.

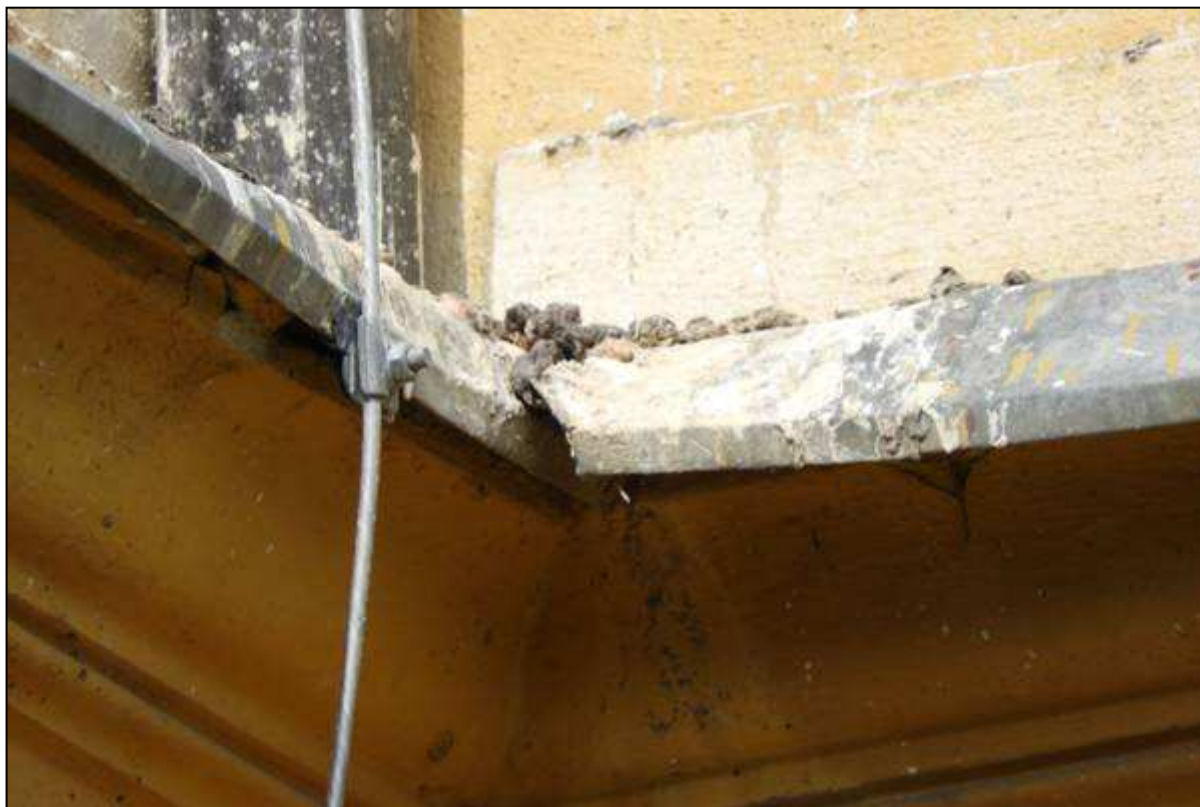
Dalším typem využití opláštění budovy je pobyt **poštolek obecných** (*Falco tinnunculus*), které dosedají do rohových partií stěn, zejména pak v místech s vedením hromosvodu nebo s různými římsami. Doklad o tomto využití byl nalezen v čelní stěně budovy, vedle vchodu vpravo, kde se na parapetech nacházejí vývržky potrawy (viz fotografie níže). Pro proces zateplování (ten se navíc týká pouze školního dvora) to nepřestavuje žádný problém. Bude-li žádoucí tomuto způsobu výskytu ptáků zamezit, doporučením je instalace hrotů proti dosedání ptáků na daná místa. Problémem není ani tak otázka vývržků potrawy jako znečišťování budovy agresivním ptačím trusem.

Doklad výskytu trusu a vývržků potrawy v místech dosedu poštolek obecných.

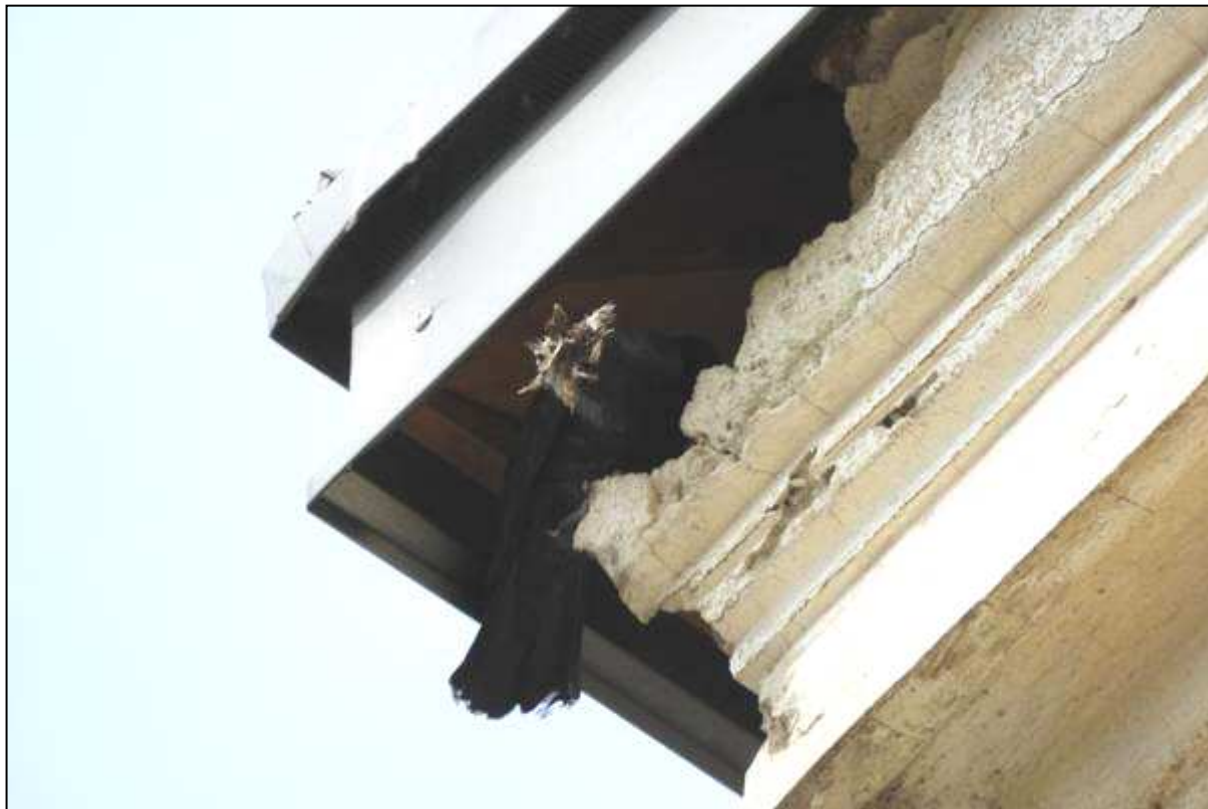
V případě kavky obecné bylo nalezeno jedno aktivní místo (roh budovy nad školním dvorem – viz mapka), kde kavky snášely po otvoru mezi zdivem a oplechováním hnízdni materiál (viz foto). Vyloučit nelze ani hnízdění dalšího páru (pravděpodobně západní stěna), protože v prostoru okolního školního hřiště se v době provádění průzkumu pohybovali celkem čtyři jedinci tohoto druhu při sběru potrawy.

Kavka obecná při nošení výstelky (staré listy) do hnízda v oblasti pozednice v podstřeší.

3) Vzhledem k tomu, že Krajský úřad Pardubického kraje bude muset vydat výjimku ze zákona o ochraně přírody a krajiny pro likvidaci hnízdiště kavky obecné (pravděpodobně i rorýse obecného), lze počítat s tím, že jako náhradní ochranné opatření bude stanovovat umístění budek pro tyto druhy (v nevelkém rozsahu). Problematika tohoto druhu může být potom konzultována s autorem tohoto posudku. Předběžně informace o budkách pro rorýse jsou na www.rorysi.cz.

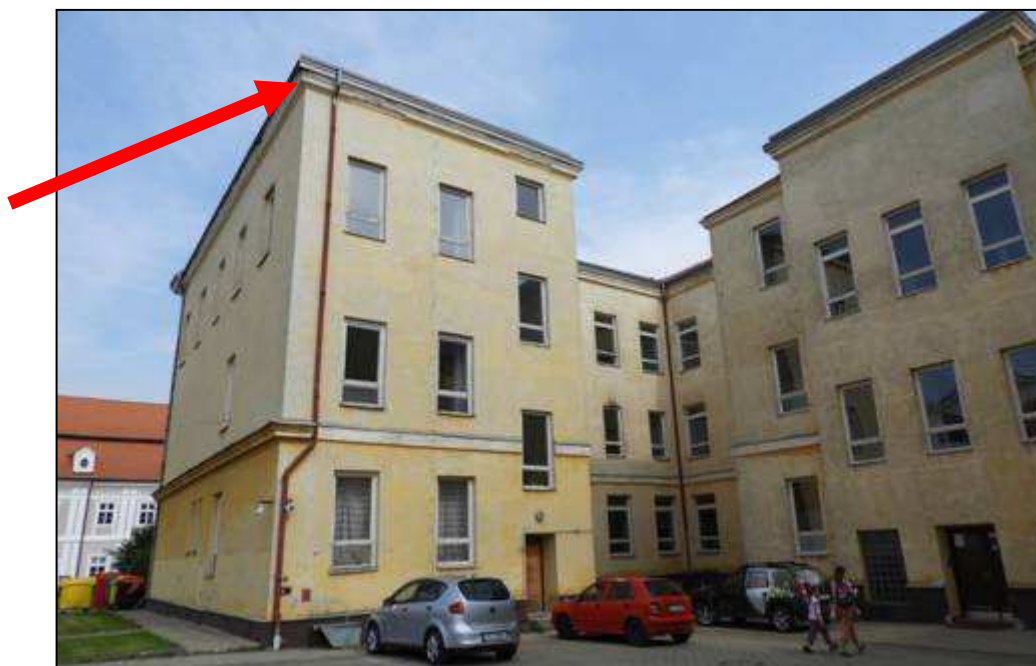
Pozice otvoru (šipka), ve kterém dochází k hnízdnímu využití kavkou obecnou v roce 2018.
