A k c e Zámek Pardubice - využití a obnova zámeckých exteriérů a interiérů č. p. 1 a č. p. 2		
S t a v e b n í k Pardubický kraj, Komenského náměstí 125, 532 11 Pardubice		
S t u p e ň DPS	R e v i z e	D a t u m 07 / 2018

O z n a č e n í č á s t i D.1	Č á s t DOKUMENTACE STAVEBNÍHO OBJEKTU - SO.01
Č í s l o p r o f e s e D.1.1	P r o f e s e ARCHITEKTONICKO STAVEBNÍ ŘEŠENÍ
Č í s l o p ř í l o h y D.1.1.c-02	P ř í l o h a KNIHA OKEN

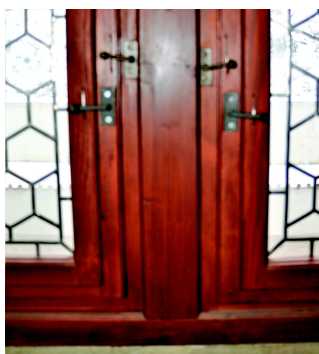
Obecné	
ID prvku	O1-1.01
Jiné označení	OK/0.40/1
Název prvku	dřevěné okno dvojité; šestikřídlé
Opatření	ponechání bez zásahu (viz technologický předpis 2.)
Podlaží	1.NP
Umístění	severní průčelí severního křídla
Rozměry - šířka [mm]	2 010
Rozměry - výška [mm]	3 990
Výška parapetu	1120
Stávající stav	
Zhodnocení	nepůvodní; architektonicky hodnotný
Stav	mírně poškozený; degradace povětrnostními vlivy
Popis prvku	dřevěné okno jednoduché - zdvojená křídla; šestikřídlé (6 funkčních křídel, celkem 12 křídel); otevíravá dovnitř; křídla vitrážovaná; dřevěný rám; kamenný dvojitý kříž; kamenné ostění; parapet vnitřní - ; omítaný; parapet venkovní -; kamenný
Povrchová úprava	nátěr - tmavě hnědá lazura lesklá
Stávající zasklení	vitráže s motivem šestihranů, tažené čiré sklo, součástí vitráže obvodová bordura z čirého taženého skla, olověný profil typu H je zaletován cinem v celé délce, vitráž vložena do dřevěných rámu, přichycena hřebíčky a tmelena sklenářským tmelem, vše chráněno venkovním zasklením

1. Prvek bude ponechán na svém místě a nebude upravován. Dodavatel musí zabránit jeho poškození vlivem stavby v celém jejím průběhu.

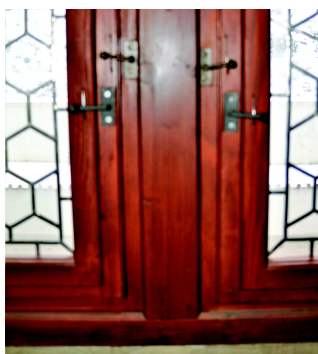
Obecné	
ID prvku	O1-1.02
Jiné označení	OK/0.40/2
Název prvku	dřevěné okno dvojitě; šestikřídlé
Opatření	ponechání bez zásahu (viz technologický předpis 2.)
Podlaží	1.NP
Umístění	severní průčelí severního křídla
Rozměry - šířka [mm]	2 010
Rozměry - výška [mm]	3 990
Výška parapetu	1060
Stávající stav	
Zhodnocení	nepůvodní; architektonicky hodnotný
Stav	mírně poškozený; degradace povětrnostními vlivy
Popis prvku	dřevěné okno jednoduché - zdvojená křídla; šestikřídlé (6 funkčních křídel, celkem 12 křídel); otevíravá dovnitř; křídla vitrážovaná; dřevěný rám; kamenný dvojitý kříž; kamenné ostění; parapet vnitřní - ; omítaný; parapet venkovní -; kamenný
Povrchová úprava	nátěr - tmavě hnědá lazura lesklá
Stávající zasklení	vitráže s motivem šestihranů, tažené čiré sklo, součástí vitráže obvodová bordura z čirého taženého skla, olovený profil typu H je zaletován cinem v celé délce, vitráž vložena do dřevěných rámu, přichycena hřebíčky a tmelena sklenářským tmelem, vše chráněno venkovním zasklením

Stávající kování	30x zapuštěný okenní závěs; 18x kolínkový obrtík černý nátěr
Návrhový stav	
Rozměr [mm]	
Křídlo: popis / materiál / povrch	
Zasklení	
Rám: popis / materiál / povrch	
Kování: typ / materiál / povrch	
Parapet	
Stínění	
Akustický požadavek	
Požární požadavek	
Tepelně technický požadavek	
Bezpečnostní požadavek	
Ostatní požadavky

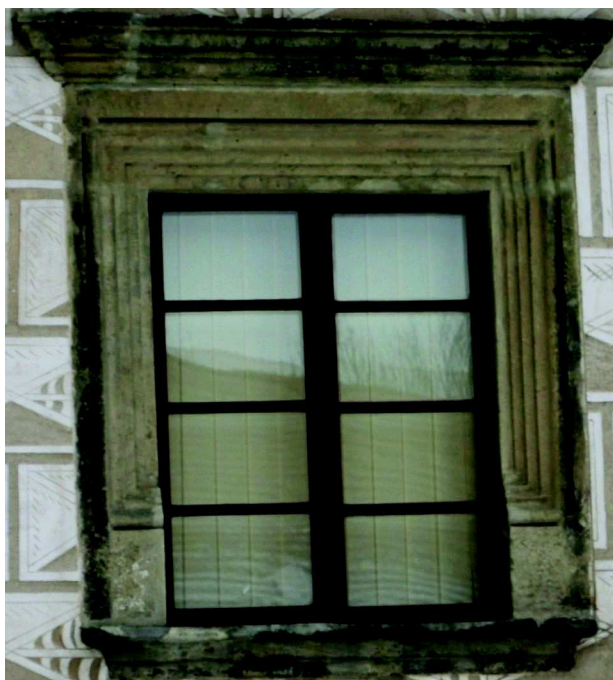
Fotografie stávajícího stavu

Obecné	
ID prvku	O1-1.03
Jiné označení	OK/0.41a/1
Název prvku	dřevěné okno dvojité; dvoukřídle
Opatření	repase in situ (viz technologický předpis 2.D)
Podlaží	1.NP
Umístění	severovýchodní bašta
Rozměry - šířka [mm]	1 180
Rozměry - výška [mm]	1 400
Výška parapetu	840
Stávající stav	
Zhodnocení	nepůvodní; architektonicky nehodnotný
Stav	mírně poškozený; degradace povětrnostními vlivy
Popis prvku	dřevěné okno dvojité; dvoukřídle; otevíravá dovnitř; křídla tabulková; 4 tabulky; s klapačkou; s okapnicí; dřevěný rám; kamenné ostění; parapet vnitřní - ; omítaný; parapet venkovní -; kamenný ; interierové stínění - vertikální žaluzie
Povrchová úprava	nátěr - tmavě hnědá lazura lesklá
Stávající zasklení	tažené jednosklo čiré
Stávající kování	8x zapuštěný okenní závěs; 1x okenní rozvora s okenní olivou - historizující mosazná
Návrhový stav	
Rozměr [mm]	
Křídlo: popis / materiál / povrch	nátěr - odstín vyzorkovaný dle stávajícího nátěru

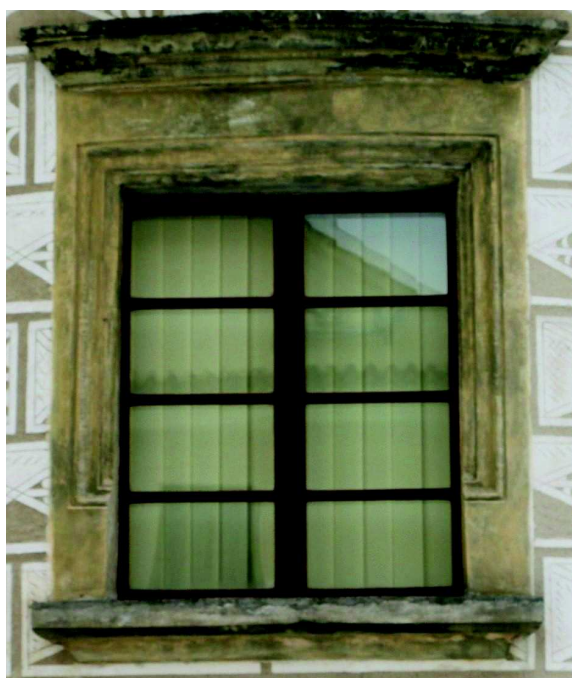
Fotografie stávajícího stavu

Obecné	
ID prvku	O1-1.04
Jiné označení	OK/0.42/3
Název prvku	dřevěné okno dvojité; dvoukřídlé
Opatření	repase in situ (viz technologický předpis 2.D)
Podlaží	1.NP
Umístění	severovýchodní bašta
Rozměry - šířka [mm]	1 200
Rozměry - výška [mm]	1 500
Výška parapetu	720
Stávající stav	
Zhodnocení	nepůvodní; architektonicky nehodnotný
Stav	mírně poškozený; degradace povětrnostními vlivy
Popis prvku	dřevěné okno dvojité; dvoukřídlé; otevíravá dovnitř; křídla tabulková; 4 tabulky; s klapačkou; s okapnicí; dřevěný rám; kamenné ostění; parapet vnitřní - ; omítaný; parapet venkovní -; kamenný; interierové stínění - vertikální žaluzie
Povrchová úprava	nátěr - tmavě hnědá lazura lesklá
Stávající zasklení	tažené jednosklo čiré
Stávající kování	8x zapuštěný okenní závěs; 1x okenní rozvora s okenní olivou - historizující mosazná
Návrhový stav	
Rozměr [mm]	
Křídlo: popis / materiál / povrch	nátěr - odstín vyzorkovaný dle stávajícího nátěru

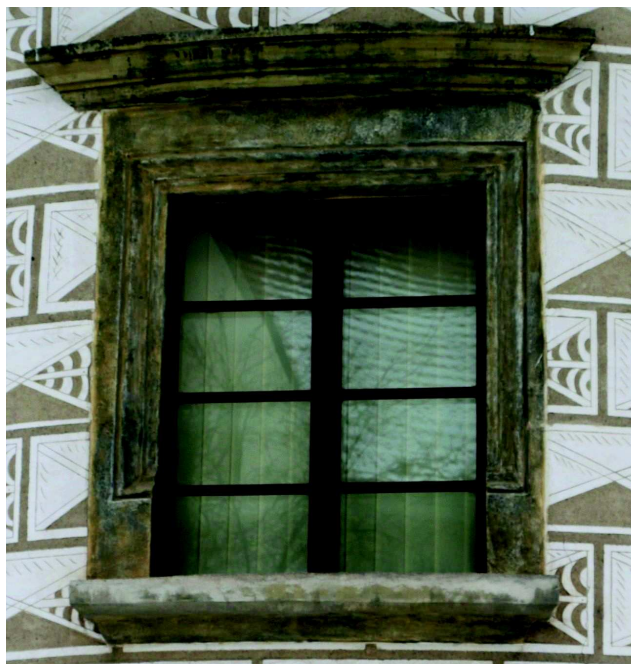
Obecné	
ID prvku	O1-1.05
Jiné označení	OK/0.42/2
Název prvku	dřevěné okno dvojité; dvoukřídle
Opatření	repase in situ (viz technologický předpis 2.D)
Podlaží	1.NP
Umístění	severovýchodní bašta
Rozměry - šířka [mm]	1 180
Rozměry - výška [mm]	1 500
Výška parapetu	670
Stávající stav	
Zhodnocení	nepůvodní; architektonicky nehodnotný
Stav	mírně poškozený; degradace povětrnostními vlivy
Popis prvku	dřevěné okno dvojité; dvoukřídle; otevíravá dovnitř; křídla tabulková; 4 tabulky; s klapačkou; s okapnicí; dřevěný rám; kamenné ostění; parapet vnitřní - ; omítaný; parapet venkovní -; kamenný ; interierové stínění - vertikální žaluzie
Povrchová úprava	nátěr - tmavě hnědá lazura lesklá
Stávající zasklení	tažené jednosklo čiré
Stávající kování	8x zapuštěný okenní závěs; 1x okenní rozvora s okenní olivou - historizující mosazná
Návrhový stav	
Rozměr [mm]	
Křídlo: popis / materiál / povrch	nátěr - odstín vyzorkovaný dle stávajícího nátěru

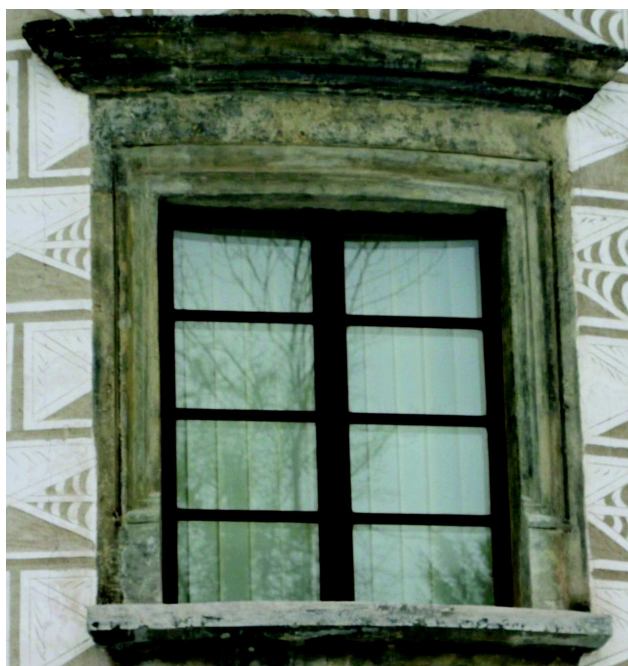
Obecné	
ID prvku	O1-1.06
Jiné označení	OK/0.42/1
Název prvku	dřevěné okno dvojité; dvoukřídlé
Opatření	repase in situ (viz technologický předpis 2.D)
Podlaží	1.NP
Umístění	severovýchodní bašta
Rozměry - šířka [mm]	1 180
Rozměry - výška [mm]	1 500
Výška parapetu	670
Stávající stav	
Zhodnocení	nepůvodní; architektonicky nehodnotný
Stav	mírně poškozený; degradace povětrnostními vlivy
Popis prvku	dřevěné okno dvojité; dvoukřídlé; otevíravá dovnitř; křídla tabulková; 4 tabulky; s klapačkou; s okapnicí; dřevěný rám; kamenné ostění; parapet vnitřní - ; omítaný; parapet venkovní -; kamenný ; interierové stínění - vertikální žaluzie
Povrchová úprava	nátěr - tmavě hnědá lazura lesklá
Stávající zasklení	tažené jednosklo čiré
Stávající kování	8x zapuštěný okenní závěs; 1x okenní rozvora s okenní olivou - historizující mosazná
Návrhový stav	
Rozměr [mm]	
Křídlo: popis / materiál / povrch	nátěr - odstín vyzorkovaný dle stávajícího nátěru

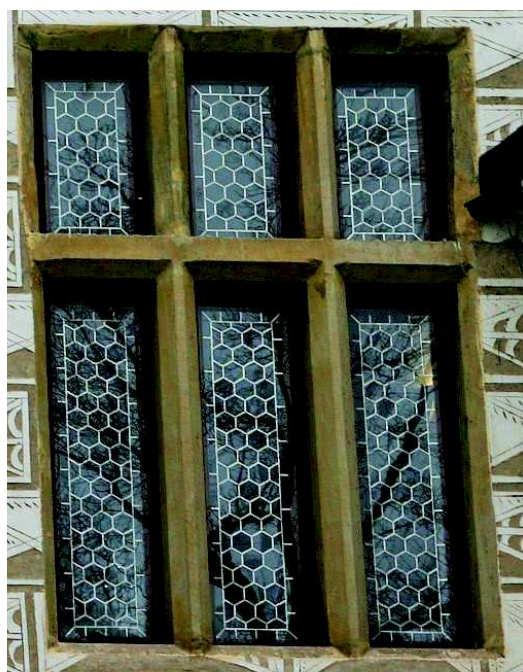
Obecné	
ID prvku	O1-1.07
Jiné označení	OK/0.40/3
Název prvku	dřevěné okno dvojité; šestikřídlé
Opatření	ponechání bez zásahu (viz technologický předpis 2.)
Podlaží	1.NP
Umístění	východní průčelí severního křídla
Rozměry - šířka [mm]	1 940
Rozměry - výška [mm]	4 010
Výška parapetu	1150
Stávající stav	
Zhodnocení	nepůvodní; architektonicky hodnotný
Stav	mírně poškozený; degradace povětrnostními vlivy
Popis prvku	dřevěné okno jednoduché - zdvojená křídla; šestikřídlé (6 funkčních křídel, celkem 12 křídel); otevíravá dovnitř; křídla vitrážovaná; dřevěný rám; kamenný dvojitý kříž; kamenné ostění; parapet vnitřní - ; omítaný; parapet venkovní -; kamenný
Povrchová úprava	nátěr - tmavě hnědá lazura lesklá
Stávající zasklení	vitráže s motivem šestihranů, tažené čiré sklo, součástí vitráže obvodová bordura z čirého taženého skla, olovený profil typu H je zaletován cinem v celé délce, vitráž vložena do dřevěných rámu, přichycena hřebíčky a tmelena sklenářským tmelem, vše chráněno venkovním zasklením

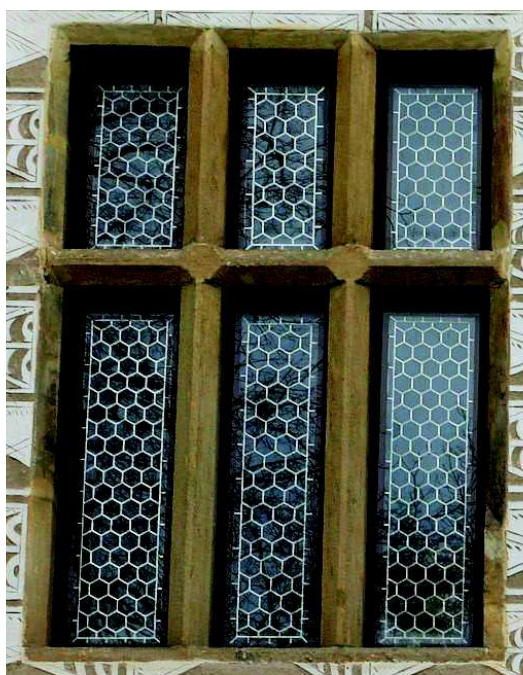
Obecné	
ID prvku	O1-1.08
Jiné označení	OK/0.40/4
Název prvku	dřevěné okno dvojitě; šestikřídlé
Opatření	ponechání bez zásahu (viz technologický předpis 2.1)
Podlaží	1.NP
Umístění	východní průčelí severního křídla
Rozměry - šířka [mm]	1 940
Rozměry - výška [mm]	4 030
Výška parapetu	1180
Stávající stav	
Zhodnocení	nepůvodní; architektonicky hodnotný
Stav	mírně poškozený; degradace povětrnostními vlivy
Popis prvku	dřevěné okno jednoduché - zdvojená křídla; šestikřídlé (6 funkčních křídel, celkem 12 křídel); otevíravá dovnitř; křídla vitrážovaná; dřevěný rám; kamenný dvojitý kříž; kamenné ostění; parapet vnitřní - ; omítaný; parapet venkovní -; kamenný
Povrchová úprava	nátěr - tmavě hnědá lazura lesklá
Stávající zasklení	vitráže s motivem šestihranů, tažené čiré sklo, součástí vitráže obvodová bordura z čirého taženého skla, olověný profil typu H je zaletován cinem v celé délce, vitráž vložena do dřevěných rámu, přichycena hřebíčky a tmelena sklenářským tmelem, vše chráněno venkovním zasklením

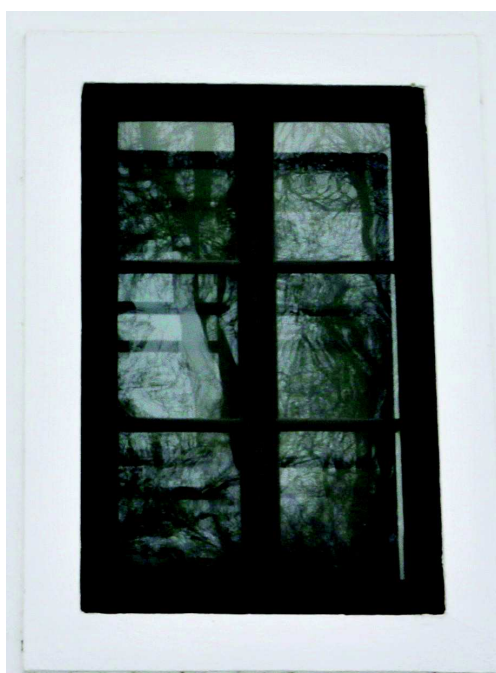
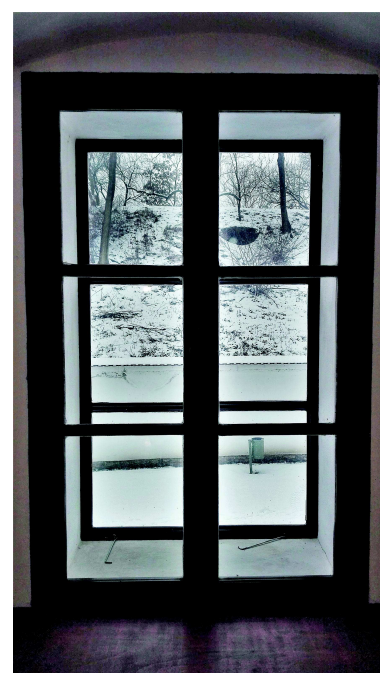
Obecné	
ID prvku	O1-1.09
Jiné označení	
Název prvku	dřevěné okno zdvojené; dvoukřídlé
Opatření	repase vybraných částí (viz technologický předpis 2.E)
Podlaží	1.NP
Umístění	západní průčelí západního parkánu
Rozměry - šířka [mm]	890
Rozměry - výška [mm]	1 420
Výška parapetu	830
Stávající stav	
Zhodnocení	nepůvodní; architektonicky nehodnotný
Stav	mírně poškozený; degradace povětrnostními vlivy; nevhodné kování
Popis prvku	dřevěné okno zdvojené; omítaná špaleta; dvoukřídlé; otevíravá dovnitř, venkovní křídla ven; křídla tabulková; 3 tabulky; s klapačkou; s okapnicí; dřevěný rám; parapet vnitřní - ; dřevěný
Povrchová úprava	nátěr - tmavě hnědá barva
Stávající zasklení	tažené jednosklo čiré
Stávající kování	12x zapuštěný okenní závěs; 1x okenní rozvora s okenní olivou - recentní chromová; 2x okenní háček
Návrhový stav	
Rozměr [mm]	
Křídlo: popis / materiál / povrch	
Zasklení	
Rám: popis / materiál / povrch	
Kování: typ / materiál / povrch	nová historizující rozvora, viz referenční rozvora na str. D.1.1.c-02.20

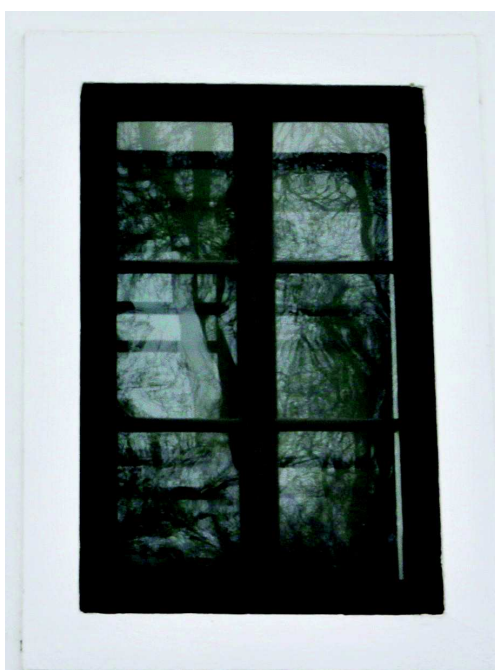
Obecné	
ID prvku	O1-1.10
Jiné označení	
Název prvku	dřevěné okno zdvojené; dvoukřídlé
Opatření	repase vybraných částí (viz technologický předpis 2.E)
Podlaží	1.NP
Umístění	západní průčelí západního parkánu
Rozměry - šířka [mm]	870
Rozměry - výška [mm]	1 420
Výška parapetu	830
Stávající stav	
Zhodnocení	nepůvodní; architektonicky nehodnotný
Stav	mírně poškozený; degradace povětrnostními vlivy; nevhodné kování
Popis prvku	dřevěné okno zdvojené; omítaná špaleta; dvoukřídlé; otevíravá dovnitř, venkovní křídla ven; křídla tabulková; 3 tabulky; s klapačkou; s okapnicí; dřevěný rám; parapet vnitřní - ; dřevěný
Povrchová úprava	nátěr - tmavě hnědá barva
Stávající zasklení	tažené jednosklo čiré
Stávající kování	12x zapuštěný okenní závěs; 1x okenní rozvora s okenní olivou - recentní chromová; 2x okenní háček
Návrhový stav	
Rozměr [mm]	
Křídlo: popis / materiál / povrch	
Zasklení	
Rám: popis / materiál / povrch	
Kování: typ / materiál / povrch	nová historizující rozvora, viz referenční rozvora na str. D.1.1.c-02.20

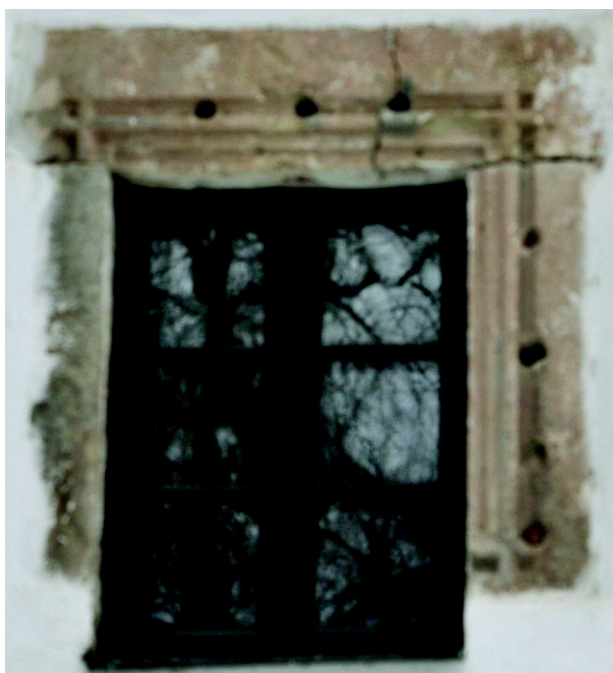
Obecné	
ID prvku	O1-1.11
Jiné označení	OK/0.17/1
Název prvku	dřevěné okno dvojité; dvoukřídlé
Opatření	repase vybraných částí (viz technologický předpis 2.E)
Podlaží	1.NP
Umístění	západní průčelí západního parkánu
Rozměry - šířka [mm]	750
Rozměry - výška [mm]	1 040
Výška parapetu	960
Stávající stav	
Zhodnocení	nepůvodní; architektonicky nehodnotný
Stav	mírně poškozený; degradace povětrnostními vlivy; nevhodné kování
Popis prvku	dřevěné okno dvojité; dvoukřídlé; otevíravá dovnitř; křídla tabulková; 3 tabulky; s klapačkou; s okapnicí; kamenné ostění; parapet vnitřní - ; dřevěný; parapet venkovní -; plechový
Povrchová úprava	nátěr - tmavě hnědá barva
Stávající zasklení	tažené jednosklo čiré
Stávající kování	6x zapuštěný okenní závěs; 1x okenní rozvora s okenní olivou - recentní chromová
Návrhový stav	
Rozměr [mm]	
Křídlo: popis / materiál / povrch	
Zasklení	
Rám: popis / materiál / povrch	
Kování: typ / materiál / povrch	nová historizující rozvora, viz referenční rozvora na str. D.1.1.c-02.20

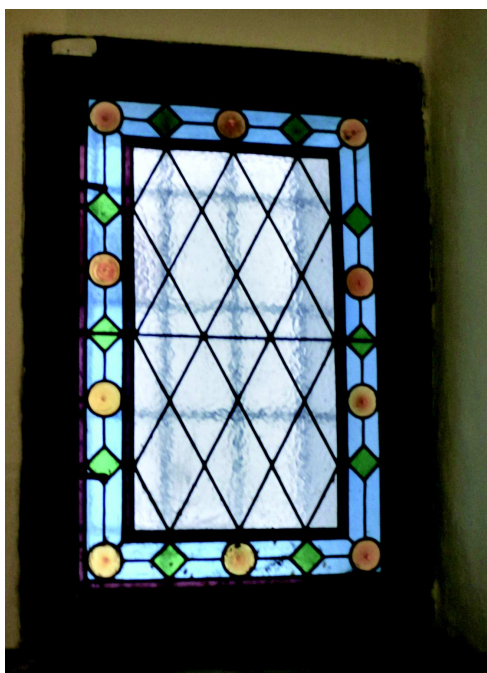
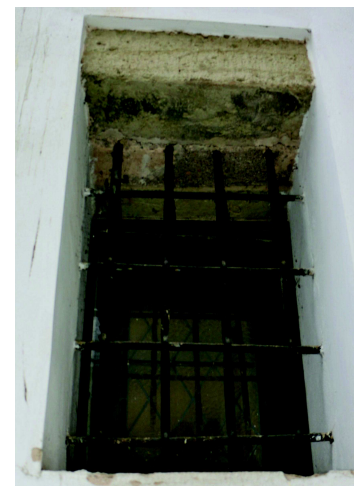
Obecné	
ID prvku	O1-1.12
Jiné označení	OK/0.03/2
Název prvku	dřevěné okno dvojité; jednokřídlé
Opatření	ponechání bez zásahu (viz technologický předpis 2.I)
Podlaží	1.NP
Umístění	katův dvoreček
Rozměry - šířka [mm]	650
Rozměry - výška [mm]	1 030
Výška parapetu	1570
Stávající stav	
Zhodnocení	nepůvodní; architektonicky hodnotný
Stav	mírně poškozený; degradace povětrnostními vlivy
Popis prvku	dřevěné okno dvojité; jednokřídlé; otevírává dovnitř; křídla vitrážovaná; s okapnicí; dřevěný rám; kamenné nadpraží; parapet vnitřní - ; pudovky; parapet venkovní -; omítaný ; venkovní kovaná mříž
Povrchová úprava	nátěr - tmavě hnědá barva
Stávající zasklení	vitráže s motivem kosočtverců, barevné katedrální sklo, bordura rovněž složena z katedrálního skla a bucen, olověný profil typu H zaletován v plné délce, ve středu okna vodorovná zpevňující tyčinka, přichycena hafty, vitráž je vložena do dřevěných rámu, přichycena hřebíčky a tmelena sklenářským tmelem, vše chráněno venkovním zasklením

Stávající kování	2x zapuštěný okenní závěs; 2x okenní půloliva - mosazná
Návrhový stav	
Rozměr [mm]	
Křídlo: popis / materiál / povrch	
Zasklení	
Rám: popis / materiál / povrch	
Kování: typ / materiál / povrch	
Parapet	
Stínění	
Akustický požadavek	
Požární požadavek	
Tepelně technický požadavek	
Bezpečnostní požadavek	
Ostatní požadavky

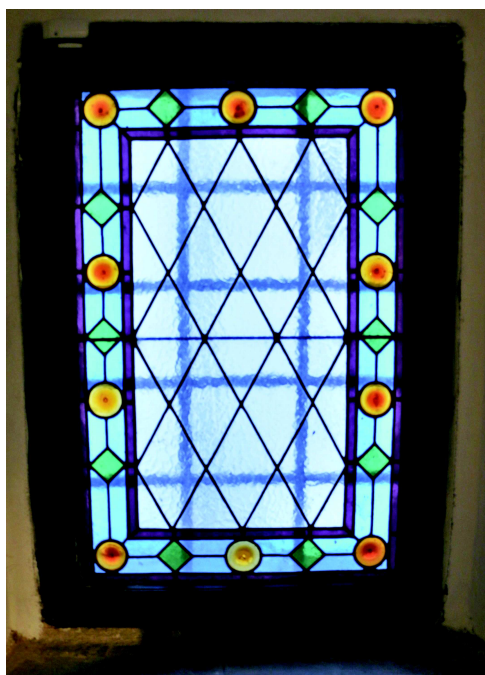
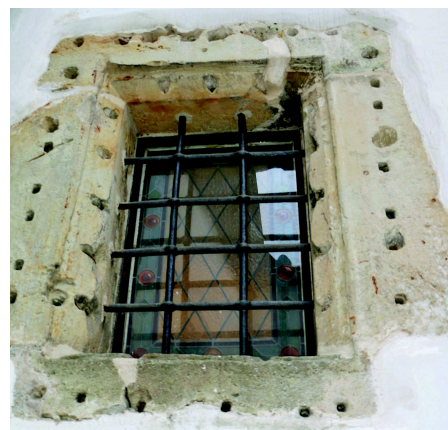
Obecné	
ID prvku	O1-1.13
Jiné označení	OK/0.03/1
Název prvku	dřevěné okno dvojité; jednokřídlé
Opatření	ponechání bez zásahu (viz technologický předpis 2.I)
Podlaží	1.NP
Umístění	katův dvoreček
Rozměry - šířka [mm]	650
Rozměry - výška [mm]	1 020
Výška parapetu	1560
Stávající stav	
Zhodnocení	nepůvodní; architektonicky hodnotný
Stav	mírně poškozený; degradace povětrnostními vlivy
Popis prvku	dřevěné okno dvojité; jednokřídlé; otevírává dovnitř; křídla vitrážovaná; s okapnicí; dřevěný rám; kamenné ostění; parapet vnitřní - ; pudovky; parapet venkovní - ; kamenný ; venkovní kovaná mříž
Povrchová úprava	nátěr - tmavě hnědá barva
Stávající zasklení	vitráže s motivem kosočtverců, barevné katedrální sklo, bordura rovněž složena z katedrálního skla a bucen, olověný profil typu H zaletován v plné délce, ve středu okna vodorovná zpevňující tyčinka, přichycena hafty, vitráž je vložena do dřevěných rámu, přichycena hřebíčky a tmelena sklenářským tmelem, vše chráněno venkovním zasklením

Stávající kování	2x zapuštěný okenní závěs; 2x okenní půloliva - mosazná
Návrhový stav	
Rozměr [mm]	
Křídlo: popis / materiál / povrch	
Zasklení	
Rám: popis / materiál / povrch	
Kování: typ / materiál / povrch	
Parapet	
Stínění	
Akustický požadavek	
Požární požadavek	
Tepelně technický požadavek	
Bezpečnostní požadavek	
Ostatní požadavky

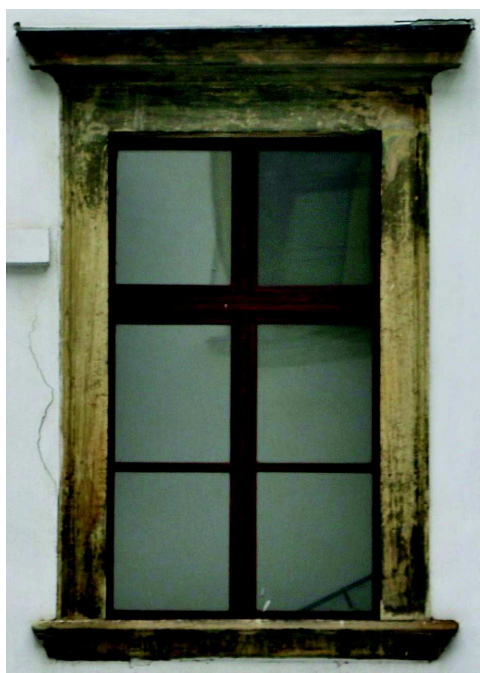
Obecné	
ID prvku	O1-1.14
Jiné označení	
Název prvku	dřevěné okno dvojité; čtyřkřídlé
Opatření	repase in situ (viz technologický předpis 2.D)
Podlaží	1.NP
Umístění	severní dvorní průčelí
Rozměry - šířka [mm]	1 280
Rozměry - výška [mm]	2 200
Výška parapetu	-
Stávající stav	
Zhodnocení	nepůvodní; architektonicky nehodnotný
Stav	mírně poškozený; degradace povětrnostními vlivy
Popis prvku	dřevěné okno dvojité; dvoukřídlé; otevíravá dovnitř; křídla tabulková; horní křídla -; 1 tabulka; dolní křídla -; 2 tabulky; s klapačkou; s okapnicí; dřevěný rám; dřevěný putec; kamenné ostění; parapet vnitřní -; dřevěný; parapet venkovní -; kamenný
Povrchová úprava	nátěr - tmavě hnědá barva
Stávající zasklení	tažené jednosklo čiré
Stávající kování	12x zapuštěný okenní závěs; 2x okenní rozvora s okenní olivou - historizující mosazná
Návrhový stav	
Rozměr [mm]	
Křídlo: popis / materiál / povrch	nátěr - odstín vyzorkovaný dle stávajícího nátěru

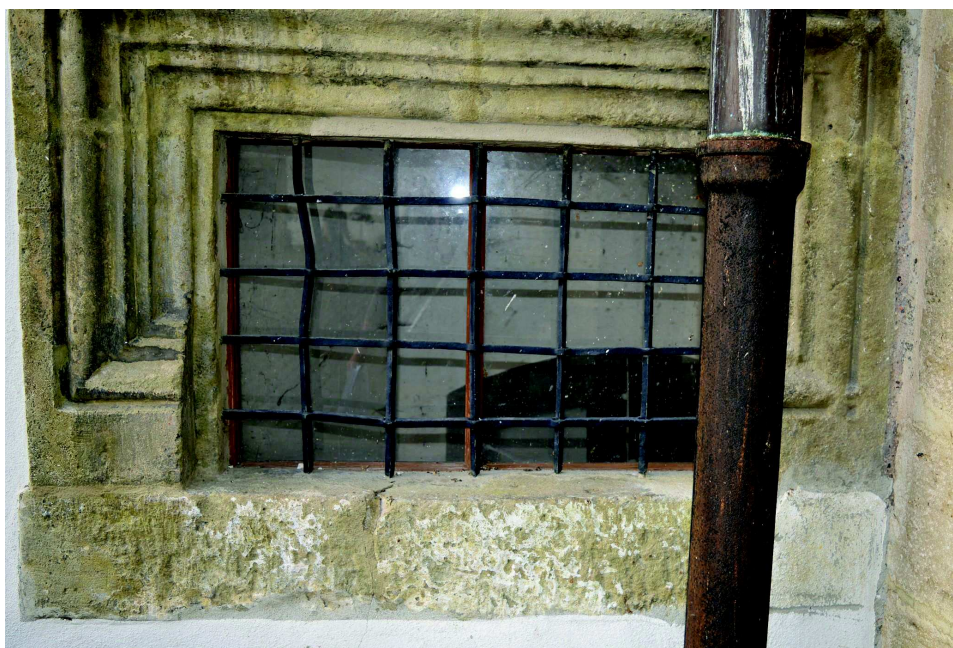
Obecné	
ID prvku	O1-1.15
Jiné označení	
Název prvku	dřevěné okno dvojité; dvoukřídlé
Opatření	ponechání bez zásahu (viz technologický předpis 2.1)
Podlaží	1.NP
Umístění	severní dvorní průčelí
Rozměry - šířka [mm]	890
Rozměry - výška [mm]	1 420
Výška parapetu	830
Stávající stav	
Zhodnocení	nepůvodní; architektonicky nehodnotný
Stav	mírně poškozený; degradace povětrnostními vlivy
Popis prvku	dřevěné okno dvojité; dvoukřídlé; otevíravá dovnitř; s klapačkou; s okapnicí; dřevěný rám; kamenné ostění; parapet venkovní -; kamenný; venkovní kovaná mříž
Povrchová úprava	nátěr - tmavě hnědá barva
Stávající zasklení	tažené jednosklo čiré
Stávající kování	
Návrhový stav	
Rozměr [mm]	
Křídlo: popis / materiál / povrch	
Zasklení	
Rám: popis / materiál / povrch	
Kování: typ / materiál / povrch	
Parapet	
Stínění	
Akustický požadavek	
Požární požadavek	
Tepelně technický požadavek	
Bezpečnostní požadavek	
Ostatní požadavky

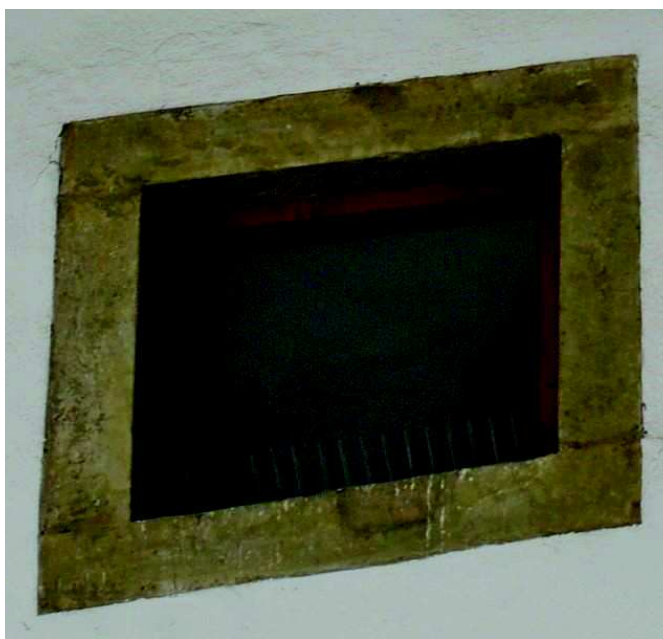
Obecné	
ID prvku	O1-1.16
Jiné označení	OK/0.47/1
Název prvku	dřevěné okno dvojité; pevné zasklení
Opatření	ponechání bez zásahu (viz technologický předpis 2.1)
Podlaží	1.NP
Umístění	východní dvorní průčelí
Rozměry - šířka [mm]	770
Rozměry - výška [mm]	770
Výška parapetu	-
Stávající stav	
Zhodnocení	nepůvodní; architektonicky nehodnotný
Stav	mírně poškozený; degradace povětrnostními vlivy
Popis prvku	dřevěné okno dvojité; pevné zasklení; dřevěný rám; kamenné ostění; parapet venkovní -; kamenný
Povrchová úprava	nátěr - tmavě hnědá barva
Stávající zasklení	tažené jednosklo čiré
Stávající kování	
Návrhový stav	
Rozměr [mm]	
Křídlo: popis / materiál / povrch	
Zasklení	
Rám: popis / materiál / povrch	
Kování: typ / materiál / povrch	
Parapet	
Stínění	
Akustický požadavek	
Požární požadavek	
Tepelně technický požadavek	
Bezpečnostní požadavek	
Ostatní požadavky

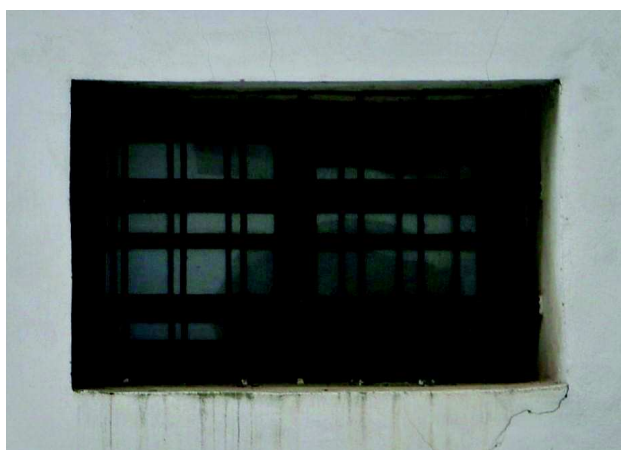
Obecné	
ID prvku	O1-1.17
Jiné označení	
Název prvku	dřevěné okno dvojité; dvoukřídlé
Opatření	repase vybraných částí (viz technologický předpis 2.E)
Podlaží	1.NP
Umístění	jižní dvorní průčelí
Rozměry - šířka [mm]	1 240
Rozměry - výška [mm]	700
Výška parapetu	2570
Stávající stav	
Zhodnocení	nepůvodní; architektonicky nehodnotný
Stav	mírně poškozený; degradace povětrnostními vlivy; nevhodné kování
Popis prvku	dřevěné okno dvojité; dvoukřídlé; otevíravá dovnitř; křídla tabulková; 2 tabulky ; s klapačkou; s okapnicí; dřevěný rám; parapet venkovní -; omítaný ; venkovní kovaná mříž
Povrchová úprava	nátěr - tmavě hnědá barva
Stávající zasklení	tažené jednosklo čiré
Stávající kování	4x zapuštěný okenní závěs; 1x okenní rozvora s okenní olivou - recentní chromová
Návrhový stav	
Rozměr [mm]	
Křídlo: popis / materiál / povrch	
Zasklení	
Rám: popis / materiál / povrch	
Kování: typ / materiál / povrch	nová historizující rozvora, viz referenční rozvora na str. D.1.1.c-02.20

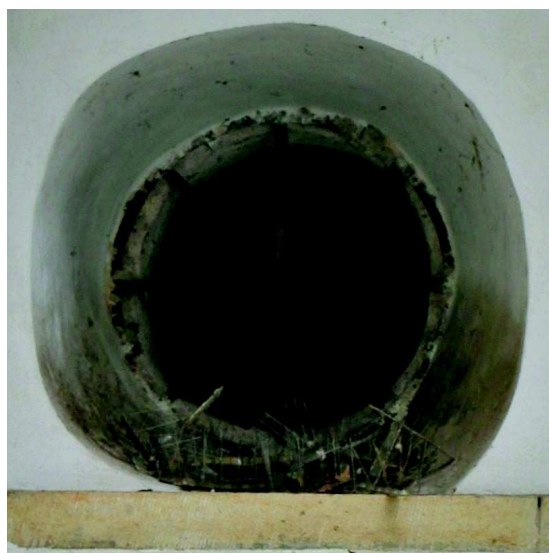
Obecné	
ID prvku	O1-1.18
Jiné označení	
Název prvku	dřevěné okno dvojitě; pevné zasklení
Opatření	ponechání bez zásahu (viz technologický předpis 2.I)
Podlaží	1.NP
Umístění	severní dvorní průčelí
Rozměry - šířka [mm]	890
Rozměry - výška [mm]	830
Výška parapetu	-
Stávající stav	
Zhodnocení	původní; architektonicky nehodnotný
Stav	mírně poškozený; degradace povětrnostními vlivy
Popis prvku	dřevěné okno dvojitě; pevné zasklení; křídla tabulková; 4 tabulky; dřevěný rám; parapet venkovní -; omítaný ; venkovní kovaná mříž
Povrchová úprava	nátěr - tmavě hnědá barva
Stávající zasklení	tažené jednosklo čiré
Stávající kování	
Návrhový stav	
Rozměr [mm]	
Křídlo: popis / materiál / povrch	
Zasklení	
Rám: popis / materiál / povrch	
Kování: typ / materiál / povrch	
Parapet	
Stínění	
Akustický požadavek	
Požární požadavek	
Tepelně technický požadavek	
Bezpečnostní požadavek	
Ostatní požadavky

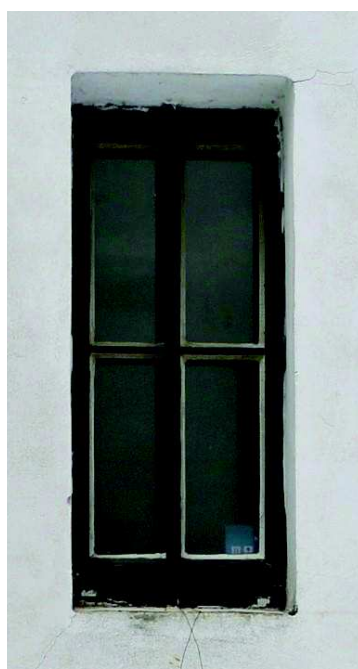
Obecné	
ID prvku	O1-1.19
Jiné označení	
Název prvku	dřevěné okno dvojité; jednokřídlé
Opatření	ponechání bez zásahu (viz technologický předpis 2.I)
Podlaží	1.NP
Umístění	katův dvoreček
Rozměry - šířka [mm]	380
Rozměry - výška [mm]	840
Výška parapetu	1530
Stávající stav	
Zhodnocení	nepůvodní; architektonicky nehodnotný
Stav	mírně poškozený; degradace povětrnostními vlivy
Popis prvku	dřevěné okno dvojité; jednokřídlé; otevíravá dovnitř; křídla tabulková; 4 tabulky; s okapnicí; dřevěný rám; parapet vnitřní - ; omítaný; omítaný
Povrchová úprava	nátěr - tmavě hnědá barva
Stávající zasklení	tažené jednosklo čiré
Stávající kování	2x zapuštěný okenní závěs; 2x okenní půloliva - mosazná
Návrhový stav	
Rozměr [mm]	
Křídlo: popis / materiál / povrch	
Zasklení	
Rám: popis / materiál / povrch	
Kování: typ / materiál / povrch	
Parapet	
Stínění	
Akustický požadavek	
Požární požadavek	
Tepelně technický požadavek	
Bezpečnostní požadavek

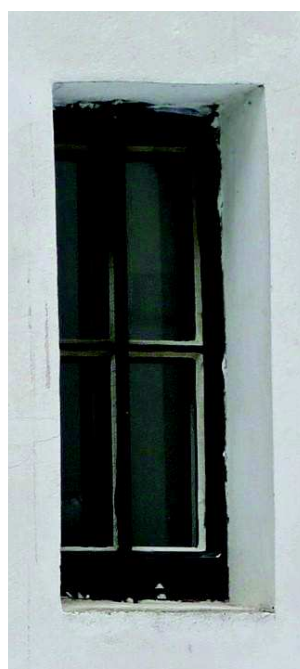
Obecné	
ID prvku	O1-1.20
Jiné označení	
Název prvku	dřevěné okno dvojité; jednokřídlé
Opatření	ponechání bez zásahu (viz technologický předpis 2.I)
Podlaží	1.NP
Umístění	katův dvoreček
Rozměry - šířka [mm]	360
Rozměry - výška [mm]	840
Výška parapetu	1530
Stávající stav	
Zhodnocení	nepůvodní; architektonicky nehodnotný
Stav	mírně poškozený; degradace povětrnostními vlivy
Popis prvku	dřevěné okno dvojité; jednokřídlé; otevíravá dovnitř; křídla tabulková; 4 tabulky; s okapnicí; dřevěný rám; parapet vnitřní - ; omítaný; omítaný
Povrchová úprava	nátěr - tmavě hnědá barva
Stávající zasklení	tažené jednosklo čiré
Stávající kování	2x zapuštěný okenní závěs; 2x okenní půloliva - mosazná
Návrhový stav	
Rozměr [mm]	
Křídlo: popis / materiál / povrch	
Zasklení	
Rám: popis / materiál / povrch	
Kování: typ / materiál / povrch	
Parapet	
Stínění	
Akustický požadavek	
Požární požadavek	
Tepelně technický požadavek	
Bezpečnostní požadavek

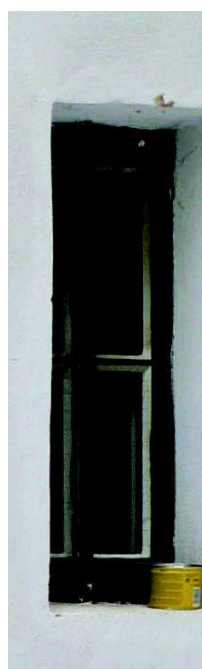
Obecné	
ID prvku	O1-1.21
Jiné označení	
Název prvku	dřevěné okno dvojité; jednokřídlé
Opatření	ponechání bez zásahu (viz technologický předpis 2.I)
Podlaží	1.NP
Umístění	katův dvoreček
Rozměry - šířka [mm]	360
Rozměry - výška [mm]	840
Výška parapetu	1530
Stávající stav	
Zhodnocení	nepůvodní; architektonicky nehodnotný
Stav	mírně poškozený; degradace povětrnostními vlivy
Popis prvku	dřevěné okno dvojité; jednokřídlé; otevíravá dovnitř; křídla tabulková; 4 tabulky; s okapnicí; dřevěný rám; parapet vnitřní - ; omítaný; omítaný
Povrchová úprava	nátěr - tmavě hnědá barva
Stávající zasklení	tažené jednosklo čiré
Stávající kování	2x zapuštěný okenní závěs; 2x okenní půloliva - mosazná
Návrhový stav	
Rozměr [mm]	
Křídlo: popis / materiál / povrch	
Zasklení	
Rám: popis / materiál / povrch	
Kování: typ / materiál / povrch	
Parapet	
Stínění	
Akustický požadavek	
Požární požadavek	
Tepelně technický požadavek	
Bezpečnostní požadavek

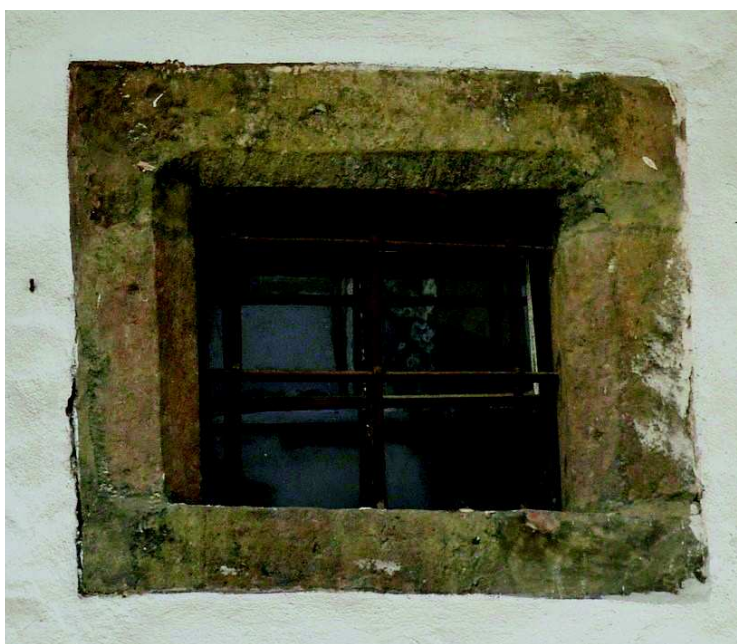
Obecné	
ID prvku	O1-1.22
Jiné označení	OK/0.49/1
Název prvku	dřevěné okno dvojité; jednokřídlé
Opatření	ponechání bez zásahu (viz technologický předpis 2.1)
Podlaží	1.NP
Umístění	východní dvorní průčelí
Rozměry - šířka [mm]	540
Rozměry - výška [mm]	540
Výška parapetu	-
Stávající stav	
Zhodnocení	nepůvodní; architektonicky nehodnotný
Stav	mírně poškozený; degradace povětrnostními vlivy
Popis prvku	dřevěné okno zdvojené; pevné zasklení; dřevěný rám; kamenné ostění; parapet venkovní -; kamenný ; venkovní kovaná mříž
Povrchová úprava	
Stávající zasklení	tažené jednosklo čiré
Stávající kování	
Návrhový stav	
Rozměr [mm]	
Křídlo: popis / materiál / povrch	
Zasklení	
Rám: popis / materiál / povrch	
Kování: typ / materiál / povrch	
Parapet	
Stínění	
Akustický požadavek	
Požární požadavek	
Tepelně technický požadavek	
Bezpečnostní požadavek	
Ostatní požadavky

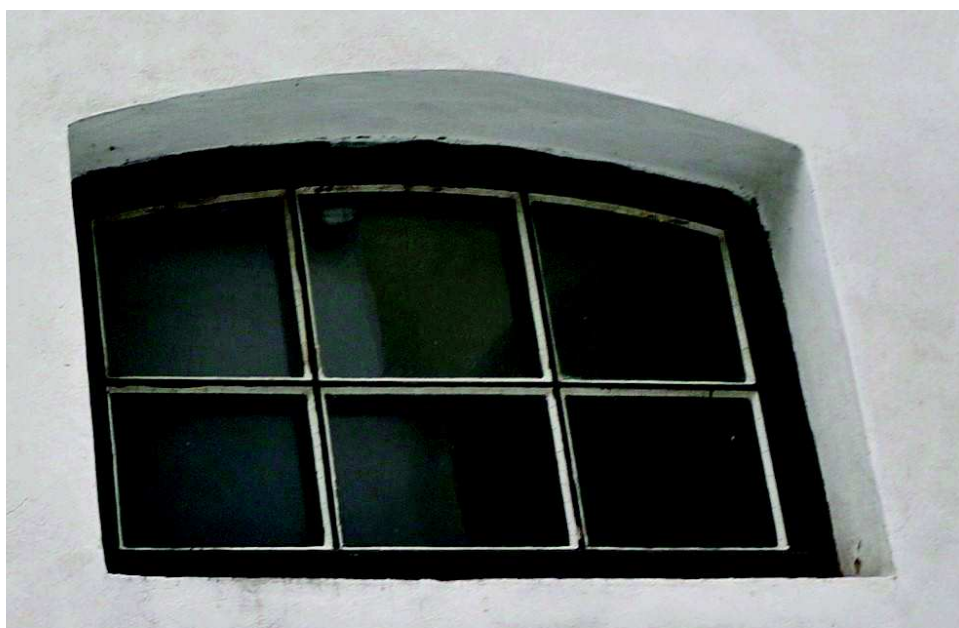
Obecné	
ID prvku	O1-1.23
Jiné označení	
Název prvku	dřevěné okno dvojité; jednokřídlé
Opatření	ponechání bez zásahu (viz technologický předpis 2.I)
Podlaží	1.NP
Umístění	katův dvoreček
Rozměry - šířka [mm]	1 220
Rozměry - výška [mm]	810
Výška parapetu	1530
Stávající stav	
Zhodnocení	nepůvodní; architektonicky nehodnotný
Stav	mírně poškozený; degradace povětrnostními vlivy
Popis prvku	dřevěné okno dvojité; jednokřídlé; otevíravá dovnitř; křídla tabulková; 6 tabulek; dřevěný rám; parapet vnitřní - ; omítaný; parapet venkovní - ; omítaný
Povrchová úprava	nátěr - tmavě hnědá barva
Stávající zasklení	tažené jednosklo čiré
Stávající kování	2x zapuštěný okenní závěs; 2x okenní půloliva - mosazná
Návrhový stav	
Rozměr [mm]	
Křídlo: popis / materiál / povrch	
Zasklení	
Rám: popis / materiál / povrch	
Kování: typ / materiál / povrch	
Parapet	
Stínění	
Akustický požadavek	
Požární požadavek	
Tepelně technický požadavek	
Bezpečnostní požadavek

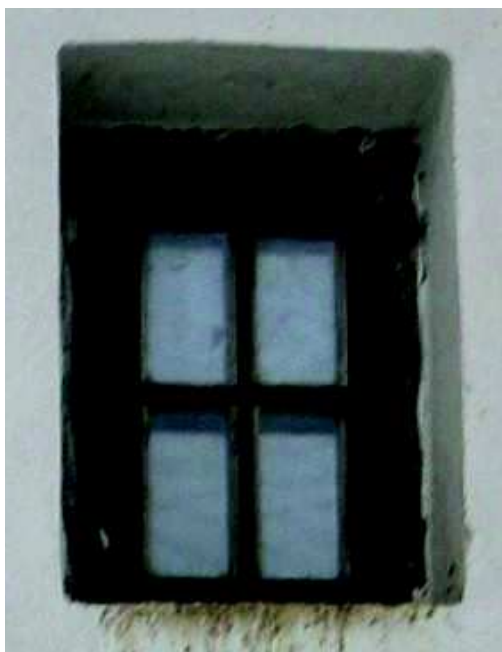
Obecné	
ID prvku	O1-1.24
Jiné označení	
Název prvku	dřevěné okno dvojité; jednokřídlé
Opatření	ponechání bez zásahu (viz technologický předpis 2.I)
Podlaží	1.NP
Umístění	katův dvoreček
Rozměry - šířka [mm]	390
Rozměry - výška [mm]	580
Výška parapetu	1530
Stávající stav	
Zhodnocení	nepůvodní; architektonicky nehodnotný
Stav	mírně poškozený; degradace povětrnostními vlivy
Popis prvku	dřevěné okno dvojité; jednokřídlé; otevíravá dovnitř; křídla tabulková; 4 tabulky; dřevěný rám; parapet vnitřní - ; omítaný; parapet venkovní - ; omítaný
Povrchová úprava	nátěr - tmavě hnědá barva
Stávající zasklení	tažené jednosklo čiré
Stávající kování	2x zapuštěný okenní závěs; 2x okenní půloliva - mosazná
Návrhový stav	
Rozměr [mm]	
Křídlo: popis / materiál / povrch	
Zasklení	
Rám: popis / materiál / povrch	
Kování: typ / materiál / povrch	
Parapet	
Stínění	
Akustický požadavek	
Požární požadavek	
Tepelně technický požadavek	
Bezpečnostní požadavek

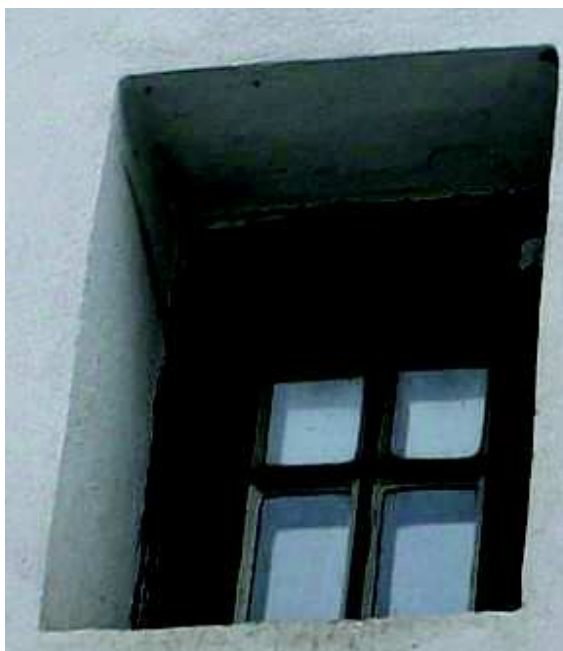
Obecné	
ID prvku	O1-1.25
Jiné označení	
Název prvku	dřevěné okno dvojité; jednokřídlé
Opatření	ponechání bez zásahu (viz technologický předpis 2.1)
Podlaží	1.NP
Umístění	katův dvoreček
Rozměry - šířka [mm]	390
Rozměry - výška [mm]	570
Výška parapetu	1530
Stávající stav	
Zhodnocení	nepůvodní; architektonicky nehodnotný
Stav	mírně poškozený; degradace povětrnostními vlivy
Popis prvku	dřevěné okno dvojité; jednokřídlé; otevírává dovnitř; křídla tabulková; 4 tabulky; dřevěný rám; parapet vnitřní - ; omítaný; parapet venkovní - ; omítaný
Povrchová úprava	nátěr - tmavě hnědá barva
Stávající zasklení	tažené jednosklo čiré
Stávající kování	2x zapuštěný okenní závěs; 2x okenní půloliva - mosazná
Návrhový stav	
Rozměr [mm]	
Křídlo: popis / materiál / povrch	
Zasklení	
Rám: popis / materiál / povrch	
Kování: typ / materiál / povrch	
Parapet	
Stínění	
Akustický požadavek	
Požární požadavek	
Tepelně technický požadavek	
Bezpečnostní požadavek

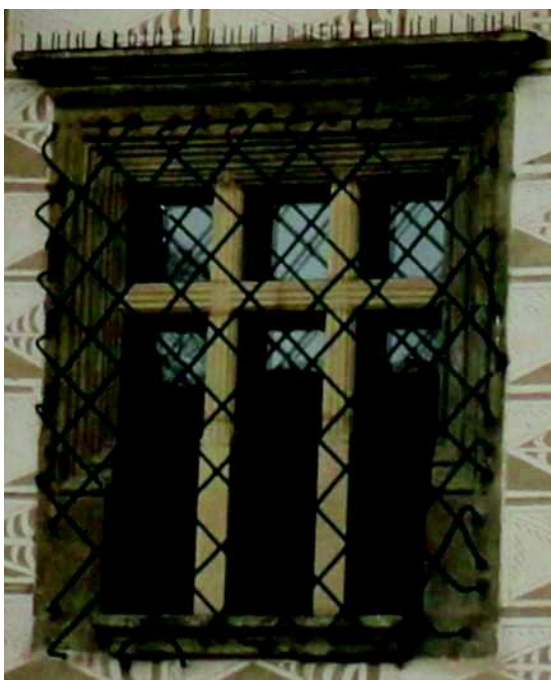
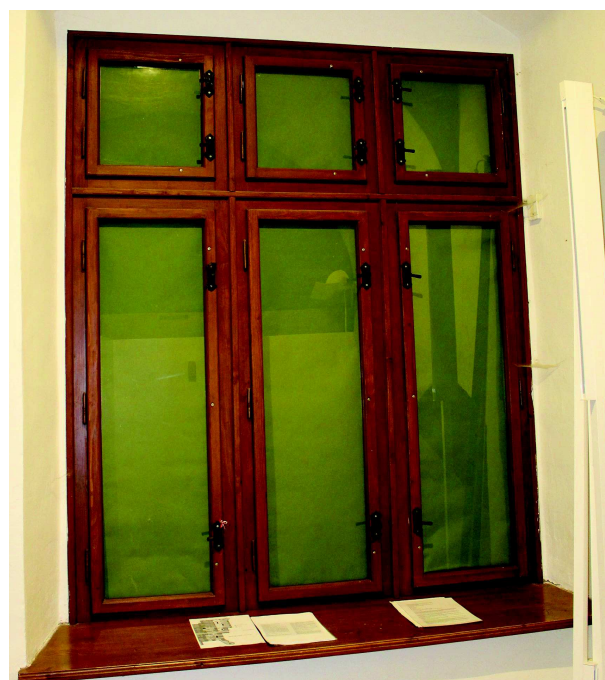
Obecné	
ID prvku	O1-1.27
Jiné označení	OK/0.02/1
Název prvku	dřevěné okno dvojité; šestikřídlé
Opatření	ponechání bez zásahu (viz technologický předpis 2.)
Podlaží	1.NP
Umístění	severní průčelí severního křídla
Rozměry - šířka [mm]	1 600
Rozměry - výška [mm]	2 100
Výška parapetu	1120
Stávající stav	
Zhodnocení	nepůvodní; architektonicky hodnotný
Stav	mírně poškozený; degradace povětrnostními vlivy
Popis prvku	dřevěné okno jednoduché - zdvojená křídla; šestikřídlé (6 funkčních křídel, celkem 12 křídel); otevíravá dovnitř; křídla vitrážovaná; dřevěný rám; dřevěný dvojitý kříž; kamenné ostění; parapet venkovní -; kamenný; venkovní kovaná mříž
Povrchová úprava	nátěr - tmavě hnědá lazura lesklá
Stávající zasklení	dvojité čiré zasklení
Stávající kování	30x zapuštěný okenní závěs; 18x kolínkový obrtík černý nátěr
Návrhový stav	
Rozměr [mm]	
Křídlo: popis / materiál / povrch	
Zasklení	
Rám: popis / materiál / povrch

Kování: typ / materiál / povrch	
Parapet	
Stínění	
Akustický požadavek	
Požární požadavek	
Tepelně technický požadavek	
Bezpečnostní požadavek	
Ostatní požadavky

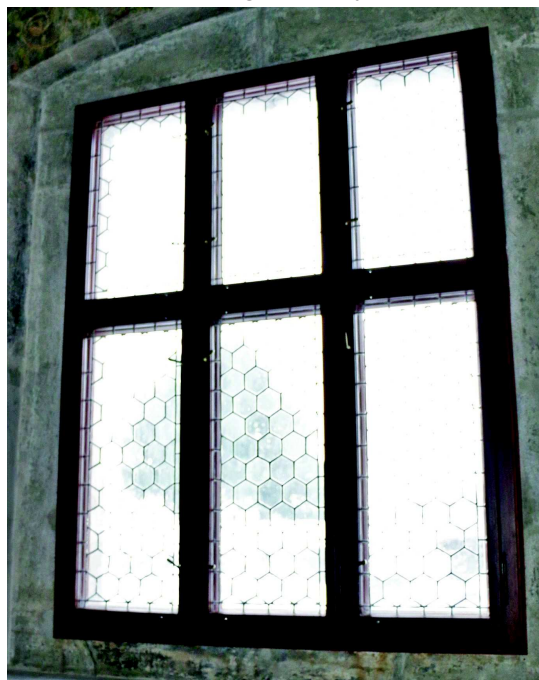
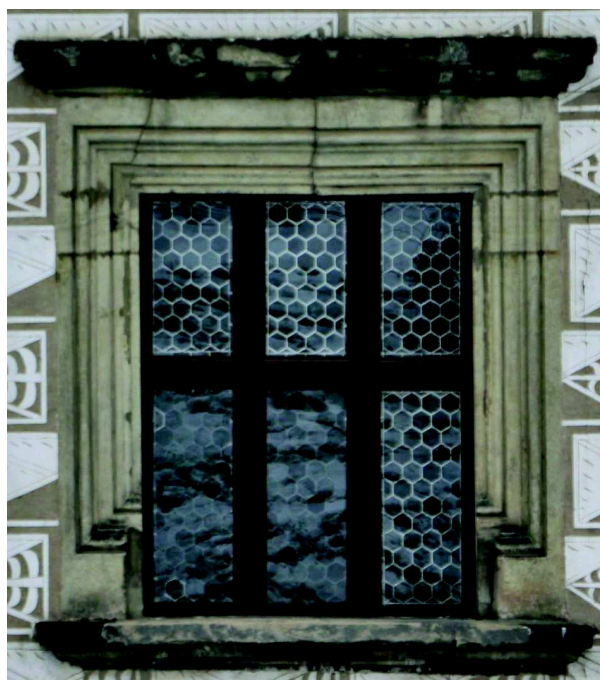
Obecné	
ID prvku	O1-2.01
Jiné označení	OK/1.15/1
Název prvku	dřevěné okno dvojité; šestikřídlé
Opatření	ponechání bez zásahu (viz technologický předpis 2.I)
Podlaží	2.NP
Umístění	východní průčelí východního křídla
Rozměry - šířka [mm]	1 510
Rozměry - výška [mm]	1 930
Výška parapetu	1260
Stávající stav	
Zhodnocení	nepůvodní; architektonicky hodnotný
Stav	mírně poškozený; degradace povětrnostními vlivy
Popis prvku	dřevěné okno jednoduché - zdvojená křídla; šestikřídlé (6 funkčních křídel, celkem 12 křídel); otevíravá dovnitř; křídla vitrážovaná; s okapnicí; dřevěný rám; dřevěný dvojitý kříž; kamenné ostění; parapet vnitřní - ; omítaný; parapet venkovní -; kamenný
Povrchová úprava	nátěr - tmavě hnědá barva
Stávající zasklení	vitráže s motivem šestihranů, tažené čiré sklo, součástí vitráže obvodová bordura z čirého taženého skla, olověný profil typu H je zaletován cinem v celé délce, vitráž vložena do dřevěných rámu, přichycena hřebíčky a tmelena sklenářským tmelem, vše chráněno venkovním zasklením

Stávající kování	30x zapuštěný okenní závěs; 12x okenní půloliva - mosazná
Návrhový stav	
Rozměr [mm]	
Křídlo: popis / materiál / povrch	
Zasklení	
Rám: popis / materiál / povrch	
Kování: typ / materiál / povrch	
Parapet	
Stínění	
Akustický požadavek	
Požární požadavek	
Tepelně technický požadavek	
Bezpečnostní požadavek	
Ostatní požadavky

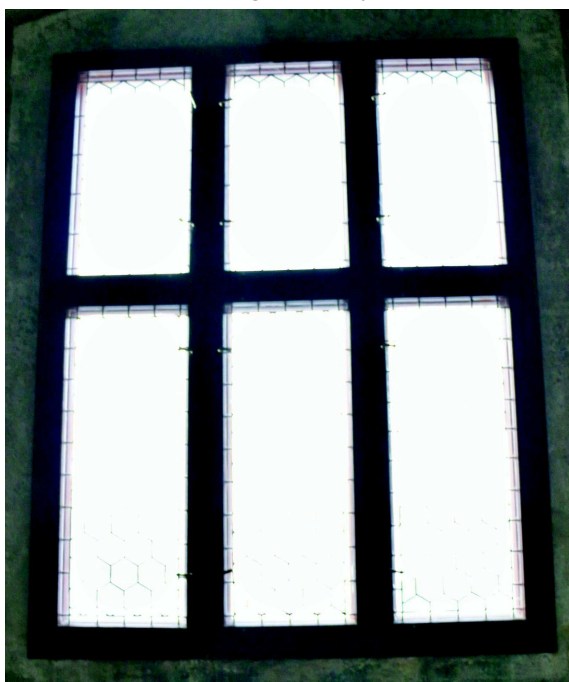
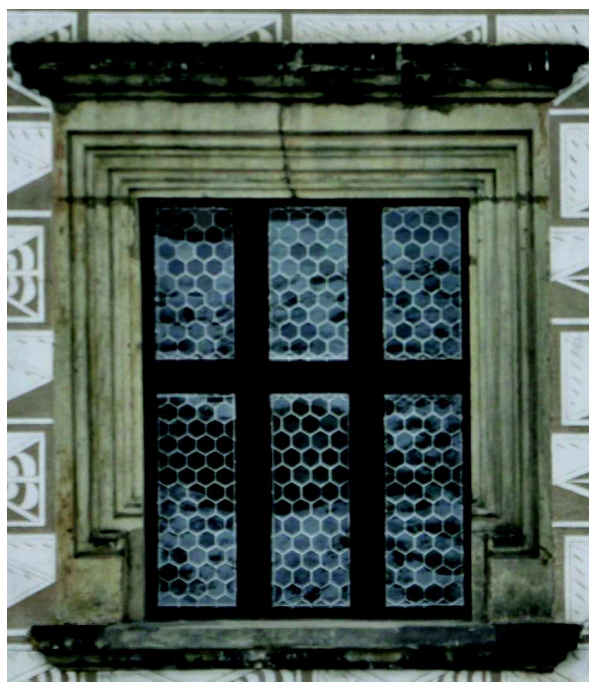
Obecné	
ID prvku	O1-2.02
Jiné označení	OK/1.15/2
Název prvku	dřevěné okno dvojité; šestikřídlé
Opatření	ponechání bez zásahu (viz technologický předpis 2.I)
Podlaží	2.NP
Umístění	východní průčelí východního křídla
Rozměry - šířka [mm]	1 510
Rozměry - výška [mm]	1 940
Výška parapetu	1290
Stávající stav	
Zhodnocení	nepůvodní; architektonicky hodnotný
Stav	mírně poškozený; degradace povětrnostními vlivy
Popis prvku	dřevěné okno jednoduché - zdvojená křídla; šestikřídlé (6 funkčních křídel, celkem 12 křídel); otevíravá dovnitř; křídla vitrážovaná; s okapnicí; dřevěný rám; dřevěný dvojitý kříž; kamenné ostění; parapet vnitřní - ; omítaný; parapet venkovní -; kamenný
Povrchová úprava	nátěr - tmavě hnědá barva
Stávající zasklení	vitráže s motivem šestihranů, tažené čiré sklo, součástí vitráže obvodová bordura z čirého taženého skla, olověný profil typu H je zaletován cinem v celé délce, vitráž vložena do dřevěných rámu, přichycena hřebíčky a tmelena sklenářským tmelem, vše chráněno venkovním zasklením

Stávající kování	30x zapuštěný okenní závěs; 12x okenní půloliva - mosazná
Návrhový stav	
Rozměr [mm]	
Křídlo: popis / materiál / povrch	
Zasklení	
Rám: popis / materiál / povrch	
Kování: typ / materiál / povrch	
Parapet	
Stínění	
Akustický požadavek	
Požární požadavek	
Tepelně technický požadavek	
Bezpečnostní požadavek	
Ostatní požadavky

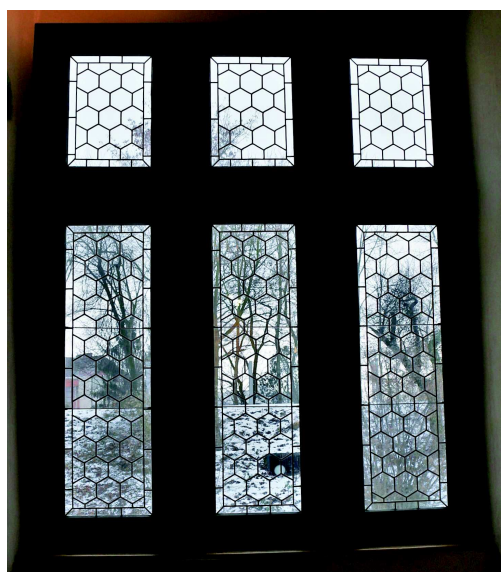
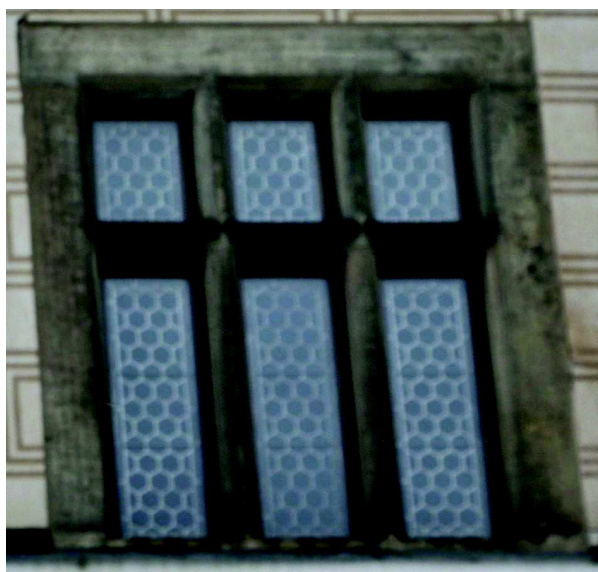
Obecné	
ID prvku	O1-2.03
Jiné označení	OK/1.12/4
Název prvku	dřevěné okno dvojité; šestikřídlé
Opatření	ponechání bez zásahu (viz technologický předpis 2.I)
Podlaží	2.NP
Umístění	jižní průčelí jižního křídla
Rozměry - šířka [mm]	1 930
Rozměry - výška [mm]	2 380
Výška parapetu	1080
Stávající stav	
Zhodnocení	nepůvodní; architektonicky hodnotný
Stav	mírně poškozený; degradace povětrnostními vlivy
Popis prvku	dřevěné okno jednoduché - zdvojená křídla; šestikřídlé (6 funkčních křídel, celkem 12 křídel); otevíravá dovnitř; křídla vitrážovaná; s okapnicí; dřevěný rám; kamenný dvojitý kříž; kamenné ostění; parapet vnitřní -; dřevěný; parapet venkovní -; kamenný
Povrchová úprava	nátěr - tmavě hnědá lazura lesklá
Stávající zasklení	vitráže s motivem šestihranů, tažené čiré sklo, součástí vitráže obvodová bordura z čirého taženého skla, olověný profil typu H je zaletován cinem v celé délce, vitráž vložena do dřevěných rámu, přichycena hřebíčky a tmelena sklenářským tmelem, vše chráněno venkovním zasklením

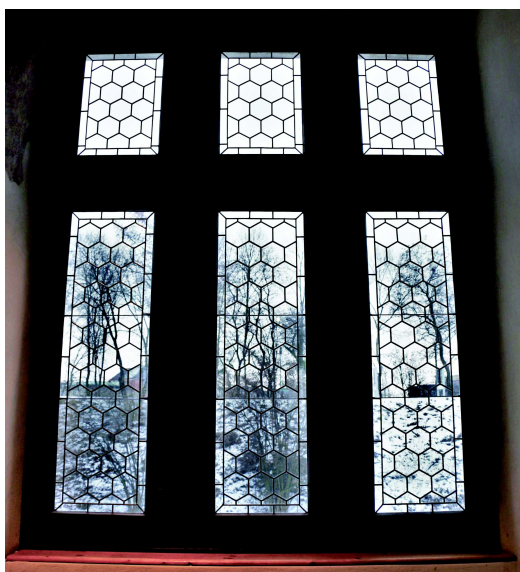
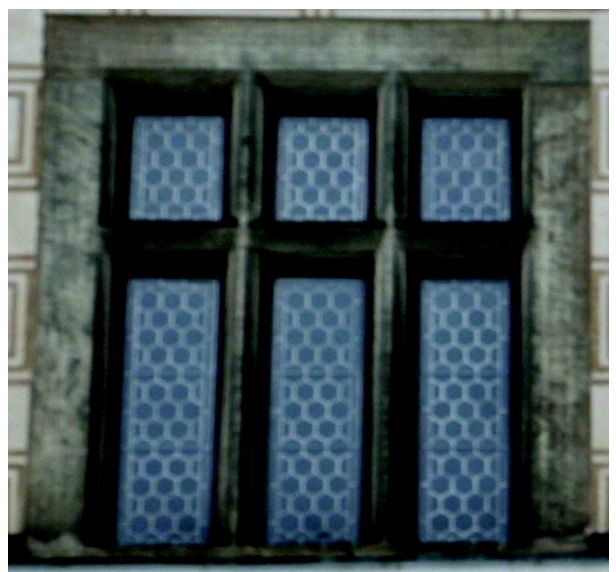
Obecné	
ID prvku	O1-2.04
Jiné označení	OK/1.12/3
Název prvku	dřevěné okno dvojité; šestikřídlé
Opatření	ponechání bez zásahu (viz technologický předpis 2.1)
Podlaží	2.NP
Umístění	jižní průčelí jižního křídla
Rozměry - šířka [mm]	1 920
Rozměry - výška [mm]	2 360
Výška parapetu	1080
Stávající stav	
Zhodnocení	nepůvodní; architektonicky hodnotný
Stav	mírně poškozený; degradace povětrnostními vlivy
Popis prvku	dřevěné okno jednoduché - zdvojená křídla; šestikřídlé (6 funkčních křídel, celkem 12 křídel); otevíravá dovnitř; křídla vitrážovaná; s okapnicí; dřevěný rám; kamenný dvojitý kříž; kamenné ostění; parapet vnitřní - ; dřevěný; parapet venkovní -; kamenný
Povrchová úprava	nátěr - tmavě hnědá lazura lesklá
Stávající zasklení	vitráže s motivem šestihranů, tažené čiré sklo, součástí vitráže obvodová bordura z čirého taženého skla, olověný profil typu H je zaletován cinem v celé délce, vitráž vložena do dřevěných rámu, přichycena hřebíčky a tmelena sklenářským tmelem, vše chráněno venkovním zasklením

Stávající kování	30x zapuštěný okenní závěs; 18x kolínkový obtřík hnědý nátěr
Návrhový stav	
Rozměr [mm]	
Křídlo: popis / materiál / povrch	
Zasklení	
Rám: popis / materiál / povrch	
Kování: typ / materiál / povrch	
Parapet	
Stínění	
Akustický požadavek	
Požární požadavek	
Tepelně technický požadavek	
Bezpečnostní požadavek	
Ostatní požadavky
