A k c e Zámek Pardubice - využití a obnova zámeckých exteriérů a interiérů č. p. 1 a č. p. 2		
S t a v e b n í k Pardubický kraj, Komenského náměstí 125, 532 11 Pardubice		
S t u p e ň DPS	R e v i z e	D a t u m 07 / 2018

O z n a č e n í č á s t i D.1	Č á s t DOKUMENTACE STAVEBNÍHO OBJEKTU - SO.01
Č í s l o p r o f e s e D.1.1	P r o f e s e ARCHITEKTONICKO STAVEBNÍ ŘEŠENÍ
Č í s l o p ř í l o h y D.1.1.c-02	P ř í l o h a KNIHA OKEN

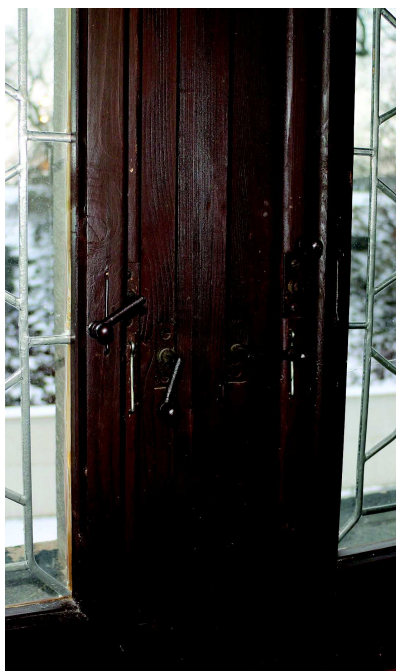
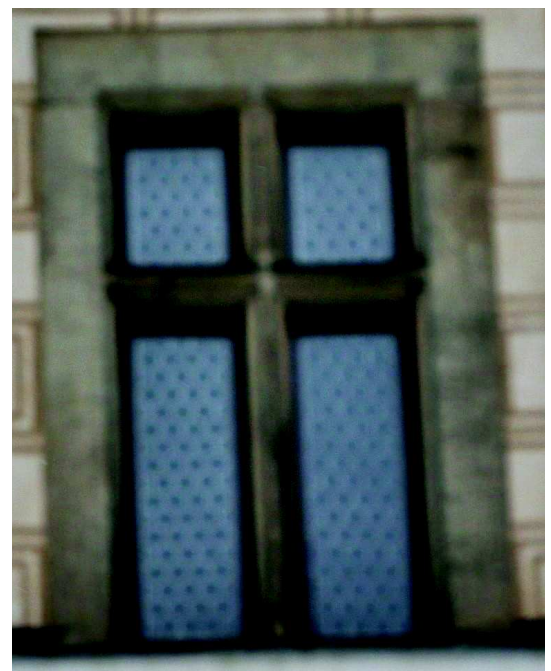
Obecné	
ID prvku	O1-2.05
Jiné označení	OK/1.08a/1
Název prvku	dřevěné okno dvojitě; čtyřkřídlé
Opatření	ponechání bez zásahu (viz technologický předpis 2.)
Podlaží	2.NP
Umístění	jižní průčelí jižního křídla
Rozměry - šířka [mm]	1 210
Rozměry - výška [mm]	2 360
Výška parapetu	1060
Stávající stav	
Zhodnocení	nepůvodní; architektonicky hodnotný
Stav	mírně poškozený; degradace povětrnostními vlivy
Popis prvku	dřevěné okno jednoduché - zdvojená křídla; čtyřkřídlé (4 funkční křídla, celkem 8 křídel); otevíravá dovnitř; křídla vitrážovaná; s okapnicí; dřevěný rám; kamenný kříž; kamenné ostění; parapet vnitřní - ; dřevěný; parapet venkovní -; kamenný
Povrchová úprava	nátěr - tmavě hnědá lazura lesklá
Stávající zasklení	vitráže s motivem šestihranů, tažené čiré sklo, součástí vitráže obvodová bordura z čirého taženého skla, olověný profil typu H je zaletován cinem v celé délce, vitráž vložena do dřevěných rámu, přichycena hřebíčky a tmelena sklenářským tmelem, vše chráněno venkovním zasklením

Stávající kování	20x zapuštěný okenní závěs; 12x kolínkový obtřík hnědý nátěr
Návrhový stav	
Rozměr [mm]	
Křídlo: popis / materiál / povrch	
Zasklení	
Rám: popis / materiál / povrch	
Kování: typ / materiál / povrch	
Parapet	
Stínění	
Akustický požadavek	
Požární požadavek	
Tepelně technický požadavek	
Bezpečnostní požadavek	
Ostatní požadavky

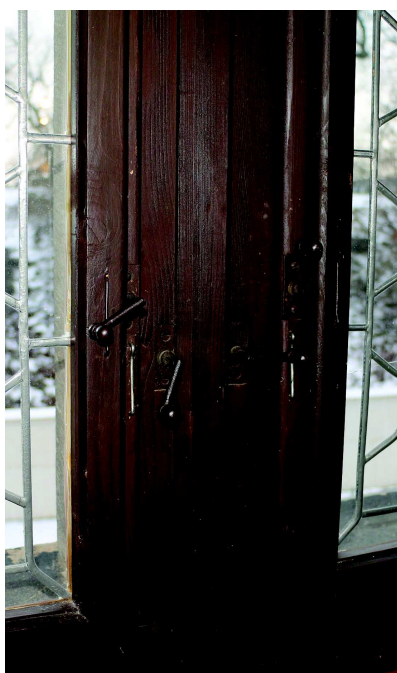
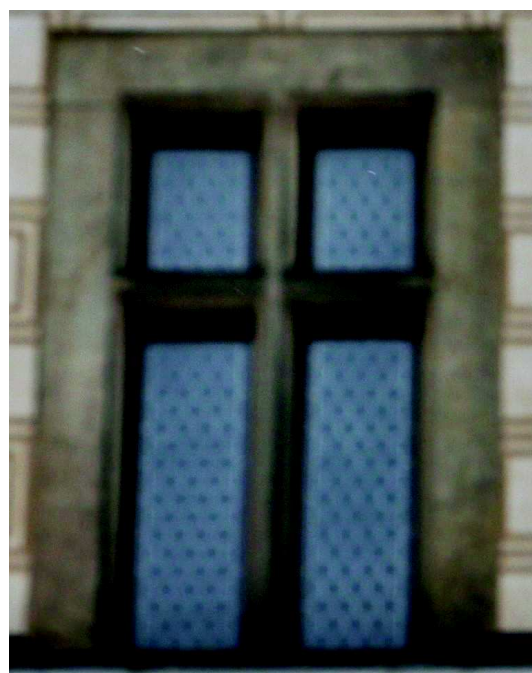
Obecné	
ID prvku	O1-2.06
Jiné označení	OK/1.08a/2
Název prvku	dřevěné okno dvojitě; čtyřkřídlé
Opatření	ponechání bez zásahu (viz technologický předpis 2.1)
Podlaží	2.NP
Umístění	jižní průčelí jižního křídla
Rozměry - šířka [mm]	1 200
Rozměry - výška [mm]	2 370
Výška parapetu	1080
Stávající stav	
Zhodnocení	nepůvodní; architektonicky hodnotný
Stav	mírně poškozený; degradace povětrnostními vlivy
Popis prvku	dřevěné okno jednoduché - zdvojená křídla; čtyřkřídlé (4 funkční křídla, celkem 8 křídel); otevíravá dovnitř; křídla vitrážovaná; s okapnicí; dřevěný rám; kamenný kříž; kamenné ostění; parapet vnitřní - ; dřevěný; parapet venkovní -; kamenný
Povrchová úprava	nátěr - tmavě hnědá lazura lesklá
Stávající zasklení	vitráže s motivem šestihranů, tažené čiré sklo, součástí vitráže obvodová bordura z čirého taženého skla, olověný profil typu H je zaletován cinem v celé délce, vitráž vložena do dřevěných rámu, přichycena hřebíčky a tmelena sklenářským tmelem, vše chráněno venkovním zasklením

Stávající kování	20x zapuštěný okenní závěs; 12x kolínkový obtřík hnědý nátěr
Návrhový stav	
Rozměr [mm]	
Křídlo: popis / materiál / povrch	
Zasklení	
Rám: popis / materiál / povrch	
Kování: typ / materiál / povrch	
Parapet	
Stínění	
Akustický požadavek	
Požární požadavek	
Tepelně technický požadavek	
Bezpečnostní požadavek	
Ostatní požadavky

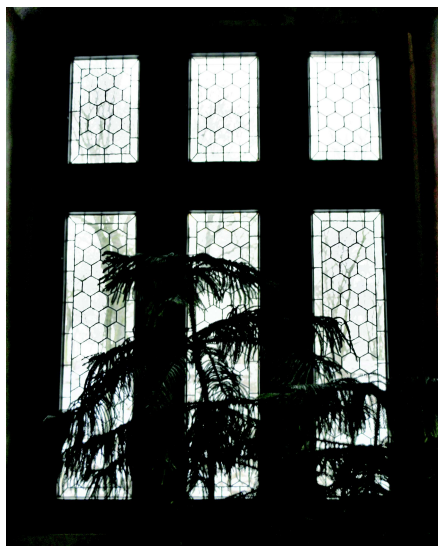
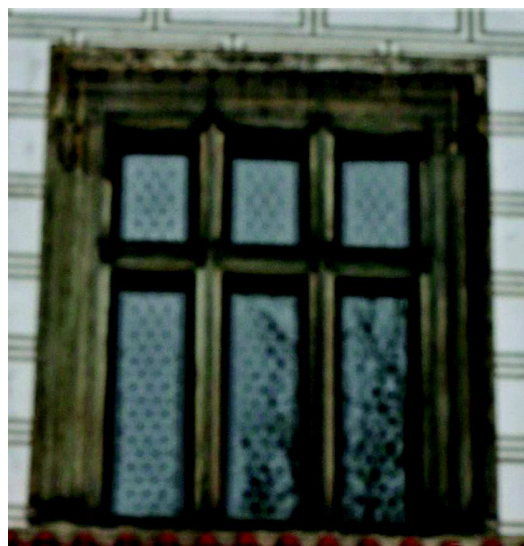
Obecné	
ID prvku	O1-2.07
Jiné označení	OK/1.08b/1
Název prvku	dřevěné okno dvojitě; šestikřídlé
Opatření	ponechání bez zásahu (viz technologický předpis 2.)
Podlaží	2.NP
Umístění	západní průčelí jižního křídla
Rozměry - šířka [mm]	1 700
Rozměry - výška [mm]	2 300
Výška parapetu	1000
Stávající stav	
Zhodnocení	nepůvodní; architektonicky hodnotný
Stav	mírně poškozený; degradace povětrnostními vlivy
Popis prvku	dřevěné okno jednoduché - zdvojená křídla; šestikřídlé (6 funkčních křídel, celkem 12 křídel); otevíravá dovnitř; křídla vitrážovaná; s okapnicí; dřevěný rám; kamenný dvojitý kříž; kamenné ostění; parapet vnitřní - ; dřevěný; parapet venkovní -; kamenný
Povrchová úprava	nátěr - tmavě hnědá lazura lesklá
Stávající zasklení	vitráže s motivem šestihranů, tažené čiré sklo, součástí vitráže obvodová bordura z čirého taženého skla, olovený profil typu H je zaletován cinem v celé délce, vitráž vložena do dřevěných rámu, přichycena hřebíčky a tmelena sklenářským tmelem, vše chráněno venkovním zasklením

Stávající kování	20x zapuštěný okenní závěs; 12x kolínkový obrtík hnědý nátěr
Návrhový stav	
Rozměr [mm]	
Křídlo: popis / materiál / povrch	
Zasklení	
Rám: popis / materiál / povrch	
Kování: typ / materiál / povrch	
Parapet	
Stínění	
Akustický požadavek	
Požární požadavek	
Tepelně technický požadavek	
Bezpečnostní požadavek	
Ostatní požadavky

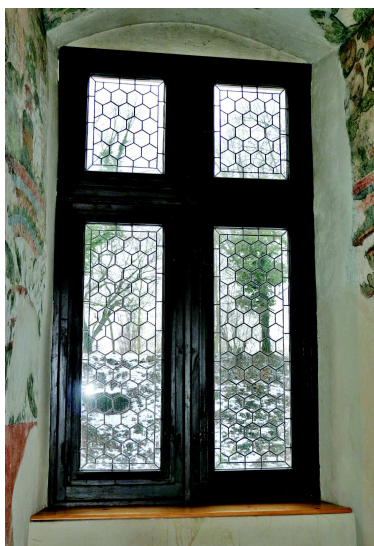
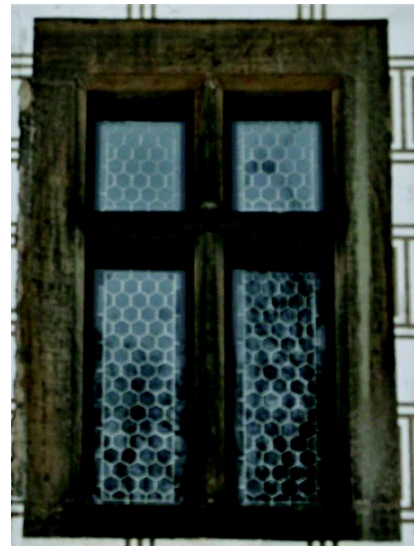
Obecné	
ID prvku	O1-2.08
Jiné označení	OK/1.08a/3
Název prvku	dřevěné okno dvojitě; čtyřkřídle
Opatření	ponechání bez zásahu (viz technologický předpis 2.)
Podlaží	2.NP
Umístění	západní průčelí jižního křídla
Rozměry - šířka [mm]	1 260
Rozměry - výška [mm]	2 300
Výška parapetu	1020
Stávající stav	
Zhodnocení	nepůvodní; architektonicky hodnotný
Stav	mírně poškozený; degradace povětrnostními vlivy
Popis prvku	dřevěné okno jednoduché - zdvojená křídla; čtyřkřídle (4 funkční křídla, celkem 8 křidel); otevíravá dovnitř; křídla vitrážovaná; s okapnicí; dřevěný rám; kamenný kříž; kamenné ostění; parapet vnitřní - ; dřevěný; parapet venkovní -; kamenný
Povrchová úprava	nátěr - tmavě hnědá lazura lesklá
Stávající zasklení	vitráže s motivem šestihranů, tažené čiré sklo, součástí vitráže obvodová bordura z čirého taženého skla, olověný profil typu H je zaletován cinem v celé délce, vitráž vložena do dřevěných rámu, přichycena hřebíčky a tmelena sklenářským tmelem, vše chráněno venkovním zasklením

Stávající kování	20x zapuštěný okenní závěs; 12x kolínkový obrtík hnědý nátěr
Návrhový stav	
Rozměr [mm]	
Křídlo: popis / materiál / povrch	
Zasklení	
Rám: popis / materiál / povrch	
Kování: typ / materiál / povrch	
Parapet	
Stínění	
Akustický požadavek	
Požární požadavek	
Tepelně technický požadavek	
Bezpečnostní požadavek	
Ostatní požadavky

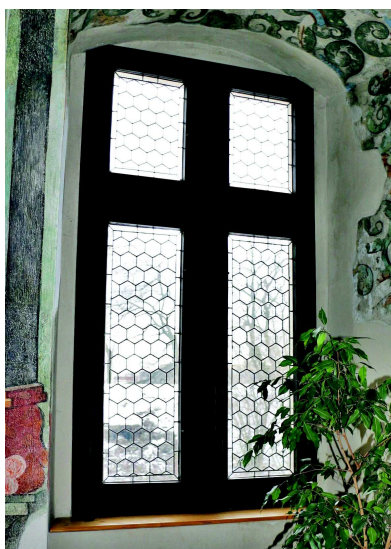
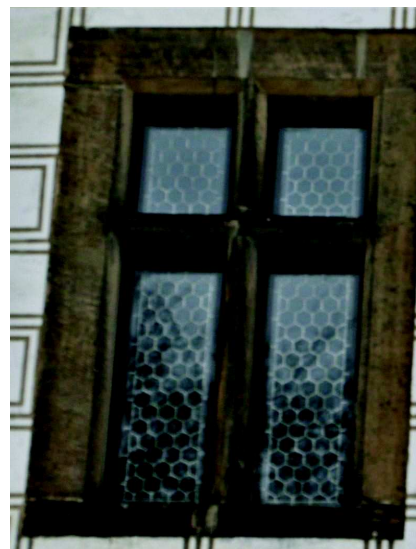
Obecné	
ID prvku	O1-2.09
Jiné označení	OK/1.08a/4
Název prvku	dřevěné okno dvojité; čtyřkřídle
Opatření	ponechání bez zásahu (viz technologický předpis 2.)
Podlaží	2.NP
Umístění	západní průčelí jižního křídla
Rozměry - šířka [mm]	1 260
Rozměry - výška [mm]	2 300
Výška parapetu	1010
Stávající stav	
Zhodnocení	nepůvodní; architektonicky hodnotný
Stav	mírně poškozený; degradace povětrnostními vlivy
Popis prvku	dřevěné okno jednoduché - zdvojená křídla; čtyřkřídle (4 funkční křídla, celkem 8 křidel); otevíravá dovnitř; křídla vitrážovaná; s okapnicí; dřevěný rám; kamenný kříž; kamenné ostění; parapet vnitřní - ; dřevěný; parapet venkovní -; kamenný
Povrchová úprava	nátěr - tmavě hnědá lazura lesklá
Stávající zasklení	vitráže s motivem šestihranů, tažené čiré sklo, součástí vitráže obvodová bordura z čirého taženého skla, olověný profil typu H je zaletován cinem v celé délce, vitráž vložena do dřevěných rámu, přichycena hřebíčky a tmelena sklenářským tmelem, vše chráněno venkovním zasklením

Stávající kování	20x zapuštěný okenní závěs; 12x kolínkový obrtík hnědý nátěr
Návrhový stav	
Rozměr [mm]	
Křídlo: popis / materiál / povrch	
Zasklení	
Rám: popis / materiál / povrch	
Kování: typ / materiál / povrch	
Parapet	
Stínění	
Akustický požadavek	
Požární požadavek	
Tepelně technický požadavek	
Bezpečnostní požadavek	
Ostatní požadavky

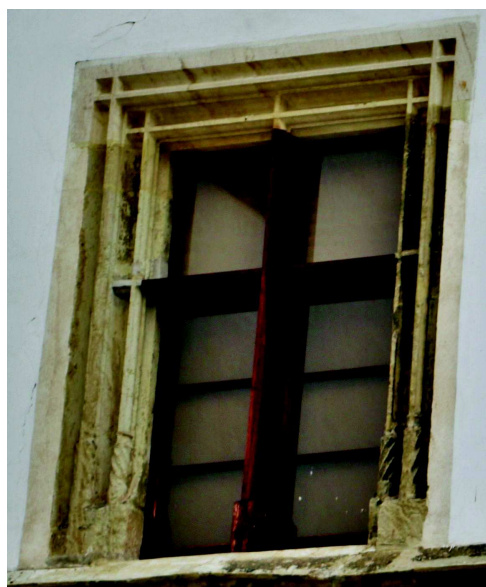
Obecné	
ID prvku	O1-2.10
Jiné označení	OK/1.20a/1
Název prvku	dřevěné okno dvojité; čtyřkřídlé
Opatření	repase in situ (viz technologický předpis 2.D)
Podlaží	2.NP
Umístění	východní dvorní průčelí
Rozměry - šířka [mm]	1 180
Rozměry - výška [mm]	1 940
Výška parapetu	1040
Stávající stav	
Zhodnocení	nepůvodní; architektonicky hodnotný
Stav	mírně poškozený; degradace povětrnostními vlivy
Popis prvku	dřevěné okno dvojité; čtyřkřídlé; otevíravá dovnitř; křídla tabulková; horní křídla -; 1 tabulka; dolní křídla -; 3 tabulky; s okapnicí; dřevěný rám; dřevěný kříž; kamenné ostění; parapet venkovní -; kamenný
Povrchová úprava	nátěr - tmavě hnědá barva
Stávající zasklení	tažené jednosklo čiré
Stávající kování	12x zapuštěný okenní závěs; 6x kolínkový obrtík hnědý nátěr
Návrhový stav	
Rozměr [mm]	
Křídlo: popis / materiál / povrch	nátěr - odstín vyzorkovaný dle stávajícího nátěru
Zasklení	repase zasklení (viz technologické předpisy 2.D)

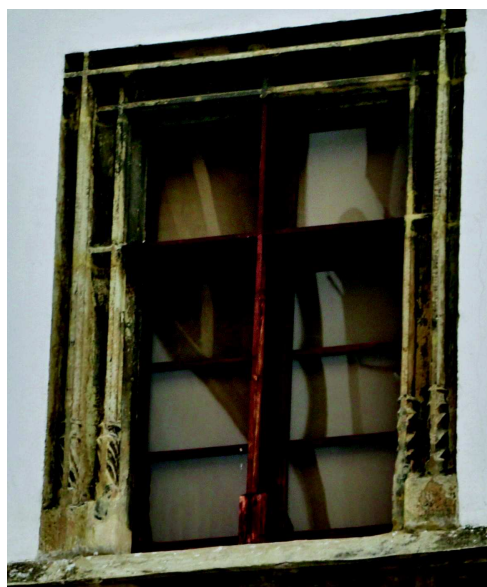
Obecné	
ID prvku	O1-2.11
Jiné označení	OK/1.20a/2
Název prvku	dřevěné okno dvojité; čtyřkřídlé
Opatření	repase in situ (viz technologický předpis 2.D)
Podlaží	2.NP
Umístění	východní dvorní průčelí
Rozměry - šířka [mm]	1 180
Rozměry - výška [mm]	1 940
Výška parapetu	1000
Stávající stav	
Zhodnocení	nepůvodní; architektonicky hodnotný
Stav	mírně poškozený; degradace povětrnostními vlivy
Popis prvku	dřevěné okno dvojité; čtyřkřídlé; otevíravá dovnitř; křídla tabulková; horní křídla -; 1 tabulka; dolní křídla -; 3 tabulky; s okapnicí; dřevěný rám; dřevěný kříž; kamenné ostění; parapet venkovní -; kamenný
Povrchová úprava	nátěr - tmavě hnědá barva
Stávající zasklení	tažené jednosklo čiré
Stávající kování	12x zapuštěný okenní závěs; 6x kolínkový obrtík hnědý nátěr
Návrhový stav	
Rozměr [mm]	
Křídlo: popis / materiál / povrch	nátěr - odstín vyzorkovaný dle stávajícího nátěru
Zasklení	repase zasklení (viz technologické předpisy 2.D)

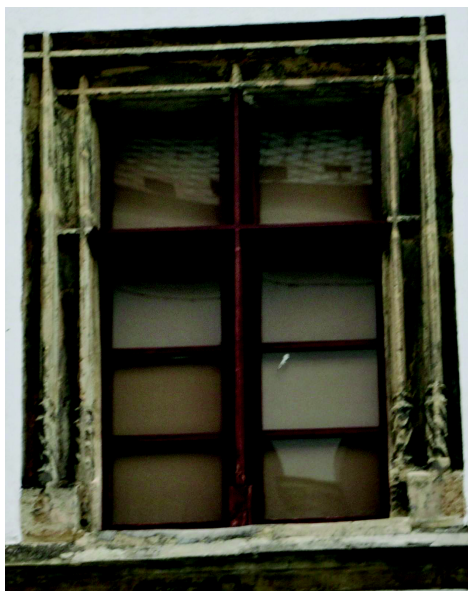
Obecné	
ID prvku	O1-2.12
Jiné označení	OK/1.20a/3
Název prvku	dřevěné okno dvojité; čtyřkřídlé
Opatření	repase in situ (viz technologický předpis 2.D)
Podlaží	2.NP
Umístění	východní dvorní průčelí
Rozměry - šířka [mm]	1 180
Rozměry - výška [mm]	1 900
Výška parapetu	1030
Stávající stav	
Zhodnocení	nepůvodní; architektonicky hodnotný
Stav	mírně poškozený; degradace povětrnostními vlivy
Popis prvku	dřevěné okno dvojité; čtyřkřídlé; otevíravá dovnitř; křídla tabulková; horní křídla -; 1 tabulka; dolní křídla -; 3 tabulky; s okapnicí; dřevěný rám; dřevěný kříž; kamenné ostění; parapet venkovní -; kamenný
Povrchová úprava	nátěr - tmavě hnědá barva
Stávající zasklení	tažené jednosklo čiré
Stávající kování	12x zapuštěný okenní závěs; 6x kolínkový obrtík hnědý nátěr
Návrhový stav	
Rozměr [mm]	
Křídlo: popis / materiál / povrch	nátěr - odstín vyzorkovaný dle stávajícího nátěru
Zasklení	repase zasklení (viz technologické předpisy 2.D)

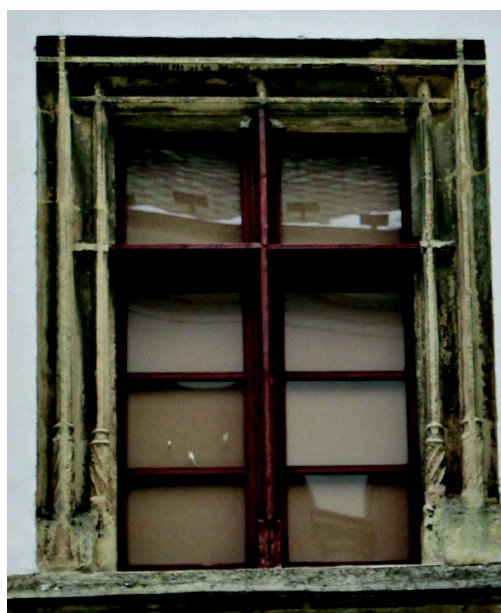
Obecné	
ID prvku	O1-2.13
Jiné označení	OK/1.20a/4
Název prvku	dřevěné okno dvojité; čtyřkřídlé
Opatření	repase in situ (viz technologický předpis 2.D)
Podlaží	2.NP
Umístění	východní dvorní průčelí
Rozměry - šířka [mm]	1 160
Rozměry - výška [mm]	1 910
Výška parapetu	1030
Stávající stav	
Zhodnocení	nepůvodní; architektonicky hodnotný
Stav	mírně poškozený; degradace povětrnostními vlivy
Popis prvku	dřevěné okno dvojité; čtyřkřídlé; otevíravá dovnitř; křídla tabulková; horní křídla -; 1 tabulka; dolní křídla -; 3 tabulky; s okapnicí; dřevěný rám; dřevěný kříž; kamenné ostění; parapet venkovní -; kamenný
Povrchová úprava	nátěr - tmavě hnědá barva
Stávající zasklení	tažené jednosklo čiré
Stávající kování	12x zapuštěný okenní závěs; 6x kolínkový obrtík hnědý nátěr
Návrhový stav	
Rozměr [mm]	
Křídlo: popis / materiál / povrch	nátěr - odstín vyzorkovaný dle stávajícího nátěru
Zasklení	repase zasklení (viz technologické předpisy 2.D)

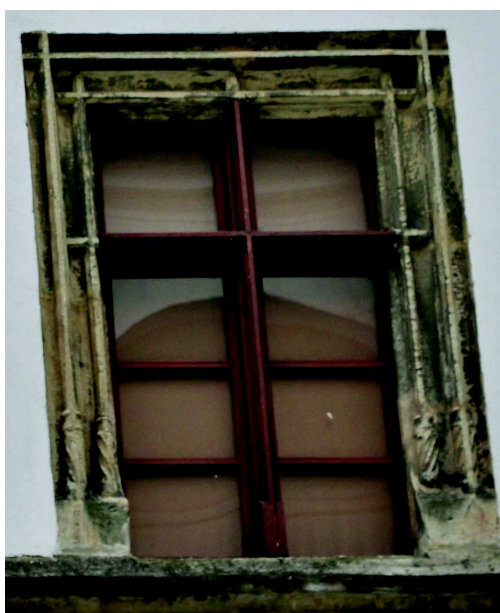
Obecné	
ID prvku	O1-2.14
Jiné označení	OK/1.20a/5
Název prvku	dřevěné okno dvojité; čtyřkřídlé
Opatření	repase in situ (viz technologický předpis 2.D)
Podlaží	2.NP
Umístění	východní dvorní průčelí
Rozměry - šířka [mm]	1 170
Rozměry - výška [mm]	1 950
Výška parapetu	1010
Stávající stav	
Zhodnocení	nepůvodní; architektonicky hodnotný
Stav	mírně poškozený; degradace povětrnostními vlivy
Popis prvku	dřevěné okno dvojité; čtyřkřídlé; otevíravá dovnitř; křídla tabulková; horní křídla -; 1 tabulka; dolní křídla -; 3 tabulky; s okapnicí; dřevěný rám; dřevěný kříž; kamenné ostění; parapet venkovní -; kamenný
Povrchová úprava	nátěr - tmavě hnědá barva
Stávající zasklení	tažené jednosklo čiré
Stávající kování	12x zapuštěný okenní závěs; 6x kolínkový obrtík hnědý nátěr
Návrhový stav	
Rozměr [mm]	
Křídlo: popis / materiál / povrch	nátěr - odstín vyzorkovaný dle stávajícího nátěru
Zasklení	repase zasklení (viz technologické předpisy 2.D)

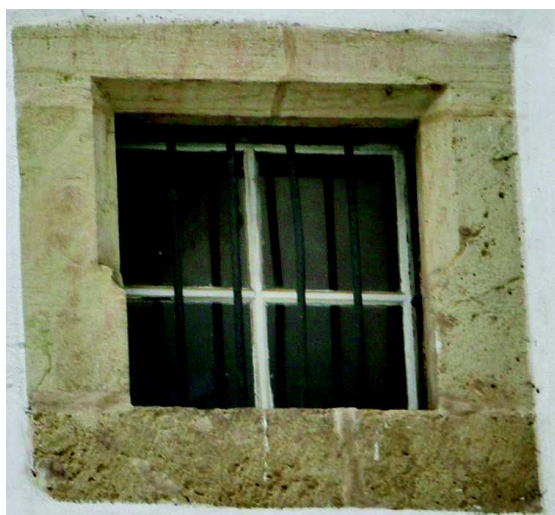
Obecné	
ID prvku	O1-2.15
Jiné označení	OK/1.20b/1
Název prvku	dřevěné okno dvojité; jednokřídlé
Opatření	ponechání bez zásahu (viz technologický předpis 2.I)
Podlaží	2.NP
Umístění	východní dvorní průčelí
Rozměry - šířka [mm]	670
Rozměry - výška [mm]	770
Výška parapetu	1010
Stávající stav	
Zhodnocení	nepůvodní; architektonicky nehodnotný
Stav	mírně poškozený; degradace povětrnostními vlivy
Popis prvku	dřevěné okno dvojité; jednokřídlé; otevíravá dovnitř; křídla tabulková; 4 tabulky; s okapnicí; kamenné ostění; parapet venkovní -; kamenný; venkovní kovaná mříž
Povrchová úprava	nátěr - tmavě hnědá barva
Stávající zasklení	tažené jednosklo čiré
Stávající kování	2x zapuštěný okenní závěs; 2x okenní půloliva - mosazná
Návrhový stav	
Rozměr [mm]	
Křídlo: popis / materiál / povrch	
Zasklení	
Rám: popis / materiál / povrch	
Kování: typ / materiál / povrch	
Parapet	
Stínění	
Akustický požadavek	
Požární požadavek	
Tepelně technický požadavek

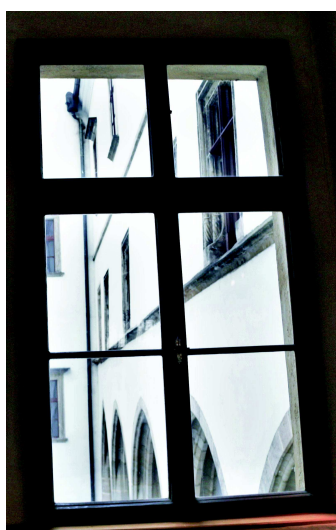
Obecné	
ID prvku	O1-2.16
Jiné označení	OK/1.12/2
Název prvku	dřevěné okno dvojité; čtyřkřídlé
Opatření	repase in situ (viz technologický předpis 2.D)
Podlaží	2.NP
Umístění	jižní dvorní průčelí
Rozměry - šířka [mm]	1 200
Rozměry - výška [mm]	2 120
Výška parapetu	1000
Stávající stav	
Zhodnocení	nepůvodní; architektonicky nehodnotný
Stav	mírně poškozený; degradace povětrnostními vlivy; nevhodné kování
Popis prvku	dřevěné okno dvojité; čtyřkřídlé; otevíravá dovnitř; křídla tabulková; horní křídla -; 1 tabulka; dolní křídla -; 2 tabulky; s klapačkou; s okapnicí; dřevěný putec; kamenné ostění; parapet vnitřní -; dřevěný; parapet venkovní -; kamenný
Povrchová úprava	nátěr - tmavě hnědá barva
Stávající zasklení	tažené jednosklo čiré
Stávající kování	12x zapuštěný okenní závěs; 2x okenní rozvora s okenní olivou - recentní chromová
Návrhový stav	
Rozměr [mm]	
Křídlo: popis / materiál / povrch	nátěr - odstín vyzorkovaný dle stávajícího nátěru

Zasklení	repase zasklení (viz technologické předpisy 2.D)
Rám: popis / materiál / povrch	nátěr - odstín vyzorkovaný dle stávajícího nátěru
Kování: typ / materiál / povrch	repase kování (viz technologické předpisy 2.D); nová historizující rozvora, viz referenční rozvora na str. D.1.1.c-02.20
Parapet	
Stínění	
Akustický požadavek	
Požární požadavek	
Tepelně technický požadavek	
Bezpečnostní požadavek	závrtný magnetický kontakt
Ostatní požadavky

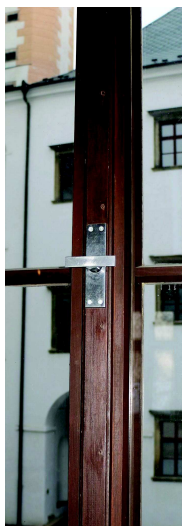
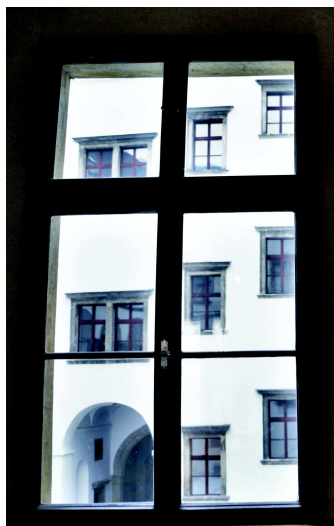
Obecné	
ID prvku	O1-2.17
Jiné označení	OK/1.12/2
Název prvku	dřevěné okno dvojité; čtyřkřídlé
Opatření	repase in situ (viz technologický předpis 2.D)
Podlaží	2.NP
Umístění	jižní dvorní průčelí
Rozměry - šířka [mm]	1 200
Rozměry - výška [mm]	2 100
Výška parapetu	1000
Stávající stav	
Zhodnocení	nepůvodní; architektonicky nehodnotný
Stav	mírně poškozený; degradace povětrnostními vlivy; nevhodné kování
Popis prvku	dřevěné okno dvojité; čtyřkřídlé; otevíravá dovnitř; křídla tabulková; horní křídla -; 1 tabulka; dolní křídla -; 2 tabulky; s klapačkou; s okapnicí; dřevěný putec; kamenné ostění; parapet vnitřní -; dřevěný; parapet venkovní -; kamenný
Povrchová úprava	nátěr - tmavě hnědá barva
Stávající zasklení	tažené jednosklo čiré
Stávající kování	12x zapuštěný okenní závěs; 2x okenní rozvora s okenní olivou - recentní chromová
Návrhový stav	
Rozměr [mm]	
Křídlo: popis / materiál / povrch	nátěr - odstín vyzorkovaný dle stávajícího nátěru

Zasklení	repase zasklení (viz technologické předpisy 2.D)
Rám: popis / materiál / povrch	nátěr - odstín vyzorkovaný dle stávajícího nátěru
Kování: typ / materiál / povrch	repase kování (viz technologické předpisy 2.D); nová historizující rozvora, viz referenční rozvora na str. D.1.1.c-02.20
Parapet	
Stínění	
Akustický požadavek	
Požární požadavek	
Tepelně technický požadavek	
Bezpečnostní požadavek	závrtný magnetický kontakt
Ostatní požadavky

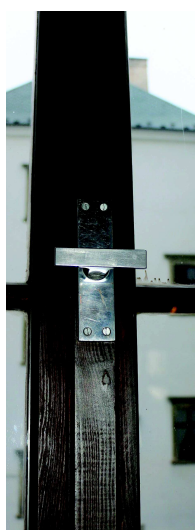
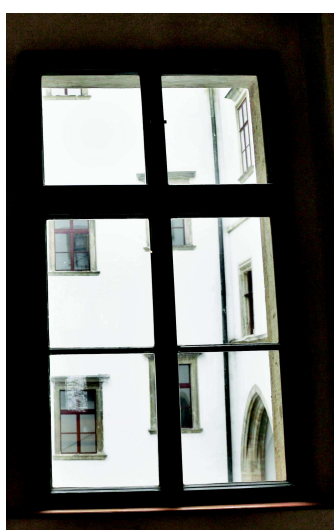
Obecné	
ID prvku	O1-2.18
Jiné označení	OK/1.12/1
Název prvku	dřevěné okno dvojité; čtyřkřídlé
Opatření	repase in situ (viz technologický předpis 2.D)
Podlaží	2.NP
Umístění	jižní dvorní průčelí
Rozměry - šířka [mm]	1 190
Rozměry - výška [mm]	2 010
Výška parapetu	990
Stávající stav	
Zhodnocení	nepůvodní; architektonicky nehodnotný
Stav	mírně poškozený; degradace povětrnostními vlivy; nevhodné kování
Popis prvku	dřevěné okno dvojité; čtyřkřídlé; otevíravá dovnitř; křídla tabulková; horní křídla -; 1 tabulka; dolní křídla -; 2 tabulky; s klapačkou; s okapnicí; dřevěný putec; kamenné ostění; parapet vnitřní -; dřevěný; parapet venkovní -; kamenný
Povrchová úprava	nátěr - tmavě hnědá barva
Stávající zasklení	tažené jednosklo čiré
Stávající kování	12x zapuštěný okenní závěs; 2x okenní rozvora s okenní olivou - recentní chromová
Návrhový stav	
Rozměr [mm]	
Křídlo: popis / materiál / povrch	nátěr - odstín vyzorkovaný dle stávajícího nátěru

Zasklení	repase zasklení (viz technologické předpisy 2.D)
Rám: popis / materiál / povrch	nátěr - odstín vyzorkovaný dle stávajícího nátěru
Kování: typ / materiál / povrch	repase kování (viz technologické předpisy 2.D); nová historizující rozvora, viz referenční rozvora na str. D.1.1.c-02.20
Parapet	
Stínění	
Akustický požadavek	
Požární požadavek	
Tepelně technický požadavek	
Bezpečnostní požadavek	závrtný magnetický kontakt
Ostatní požadavky

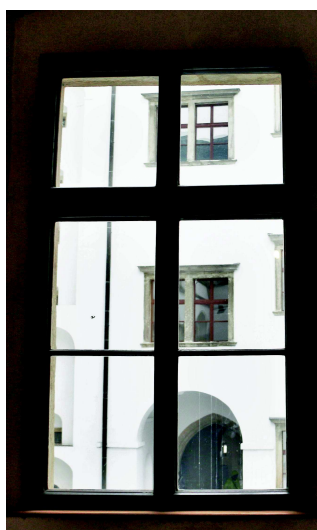
Obecné	
ID prvku	O1-2.19
Jiné označení	OK/1.12/1
Název prvku	dřevěné okno dvojité; čtyřkřídlé
Opatření	repase in situ (viz technologický předpis 2.D)
Podlaží	2.NP
Umístění	jižní dvorní průčelí
Rozměry - šířka [mm]	1 200
Rozměry - výška [mm]	2 010
Výška parapetu	990
Stávající stav	
Zhodnocení	nepůvodní; architektonicky nehodnotný
Stav	mírně poškozený; degradace povětrnostními vlivy; nevhodné kování
Popis prvku	dřevěné okno dvojité; čtyřkřídlé; otevíravá dovnitř; křídla tabulková; horní křídla -; 1 tabulka; dolní křídla -; 2 tabulky; s klapačkou; s okapnicí; dřevěný putec; kamenné ostění; parapet vnitřní -; dřevěný; parapet venkovní -; kamenný
Povrchová úprava	nátěr - tmavě hnědá barva
Stávající zasklení	tažené jednosklo čiré
Stávající kování	12x zapuštěný okenní závěs; 2x okenní rozvora s okenní olivou - recentní chromová
Návrhový stav	
Rozměr [mm]	
Křídlo: popis / materiál / povrch	nátěr - odstín vyzorkovaný dle stávajícího nátěru

Zasklení	repase zasklení (viz technologické předpisy 2.D)
Rám: popis / materiál / povrch	nátěr - odstín vyzorkovaný dle stávajícího nátěru
Kování: typ / materiál / povrch	repase kování (viz technologické předpisy 2.D); nová historizující rozvora, viz referenční rozvora na str. D.1.1.c-02.20
Parapet	
Stínění	
Akustický požadavek	
Požární požadavek	
Tepelně technický požadavek	
Bezpečnostní požadavek	závrtný magnetický kontakt
Ostatní požadavky

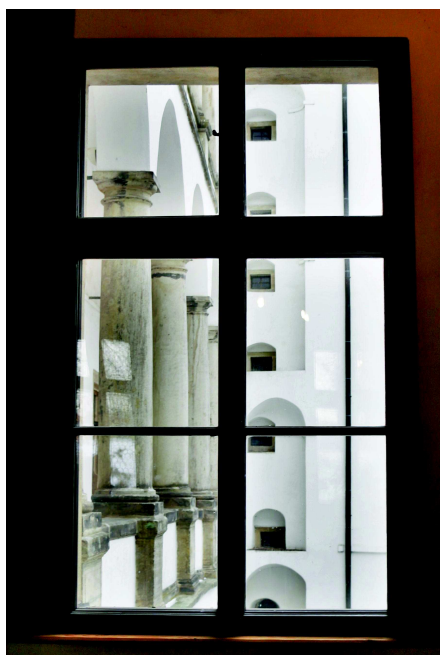
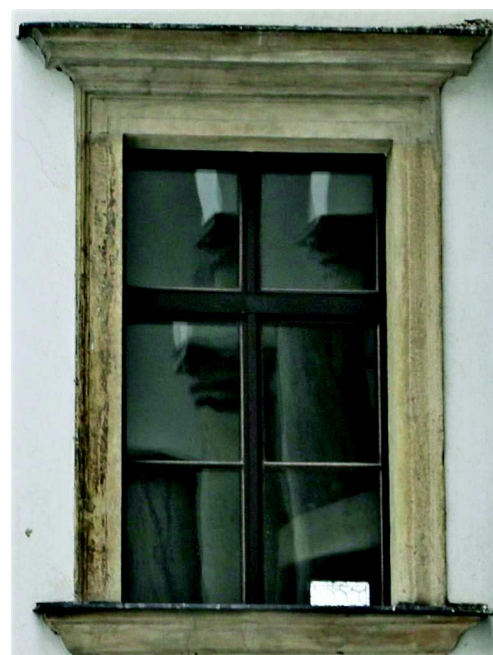
Obecné	
ID prvku	O1-2.20
Jiné označení	OK/1.08a/
Název prvku	dřevěné okno dvojité; čtyřkřídlé
Opatření	repase in situ (viz technologický předpis 2.D)
Podlaží	2.NP
Umístění	jižní dvorní průčelí
Rozměry - šířka [mm]	1 190
Rozměry - výška [mm]	2 070
Výška parapetu	1040
Stávající stav	
Zhodnocení	nepůvodní; architektonicky nehodnotný
Stav	mírně poškozený; degradace povětrnostními vlivy; nevhodné kování
Popis prvku	dřevěné okno dvojité; čtyřkřídlé; otevíravá dovnitř; křídla tabulková; horní křídla -; 1 tabulka; dolní křídla -; 2 tabulky; s klapačkou; s okapnicí; dřevěný putec; kamenné ostění; parapet vnitřní -; dřevěný; parapet venkovní -; kamenný
Povrchová úprava	nátěr - tmavě hnědá barva
Stávající zasklení	tažené jednosklo čiré
Stávající kování	12x zapuštěný okenní závěs; 2x okenní rozvora s okenní olivou - recentní chromová
Návrhový stav	
Rozměr [mm]	
Křídlo: popis / materiál / povrch	nátěr - odstín vyzorkovaný dle stávajícího nátěru

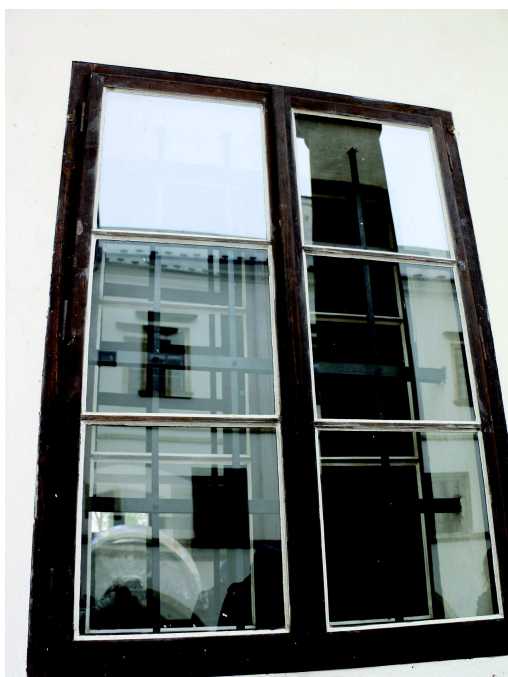
Obecné	
ID prvku	O1-2.21
Jiné označení	
Název prvku	dřevěné okno zdvojené; dvoukřídlé
Opatření	repase in situ (viz technologický předpis 2.D)
Podlaží	2.NP
Umístění	západní dvorní průčelí
Rozměry - šířka [mm]	1 080
Rozměry - výška [mm]	1 580
Výška parapetu	1560
Stávající stav	
Zhodnocení	nepůvodní; architektonicky nehodnotný
Stav	mírně poškozený; degradace povětrnostními vlivy; nevhodné kování
Popis prvku	dřevěné okno zdvojené; omítaná špaleta; čtyřkřídlé; otevíravá dovnitř, venkovní křídla ven; křídla tabulková; 3 tabulky; s klapačkou; dřevěný rám; kovaná mříž mezi křídly
Povrchová úprava	nátěr - tmavě hnědá barva
Stávající zasklení	tažené jednosklo čiré
Stávající kování	12x zapuštěný okenní závěs; 2x okenní rozvora s okenní olivou - recentní chromová; 2x okenní háček
Návrhový stav	
Rozměr [mm]	
Křídlo: popis / materiál / povrch	nátěr - odstín vyzorkovaný dle stávajícího nátěru
Zasklení	repase zasklení (viz technologické předpisy 2.D)

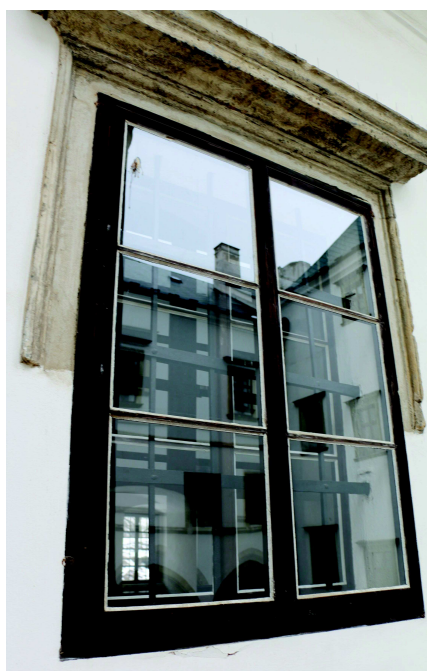
Obecné	
ID prvku	O1-2.22
Jiné označení	OK/1.06/2
Název prvku	dřevěné okno zdvojené; dvoukřídlé
Opatření	repase in situ (viz technologický předpis 2.D)
Podlaží	2.NP
Umístění	západní dvorní průčelí
Rozměry - šířka [mm]	1 170
Rozměry - výška [mm]	1 610
Výška parapetu	1400
Stávající stav	
Zhodnocení	nepůvodní; architektonicky nehodnotný
Stav	mírně poškozený; degradace povětrnostními vlivy; nevhodné kování
Popis prvku	dřevěné okno zdvojené; omítaná špaleta; čtyřkřídlé; otevíravá dovnitř, venkovní křídla ven; křídla tabulková; 3 tabulky; s klapačkou; dřevěný rám; kamenné nadpraží; kovaná mříž mezi křídly
Povrchová úprava	nátěr - tmavě hnědá barva
Stávající zasklení	tažené jednosklo čiré
Stávající kování	12x zapuštěný okenní závěs; 2x okenní rozvora s okenní olivou - recentní chromová; 2x okenní háček
Návrhový stav	
Rozměr [mm]	
Křídlo: popis / materiál / povrch	nátěr - odstín vyzorkovaný dle stávajícího nátěru
Zasklení	repase zasklení (viz technologické předpisy 2.D)

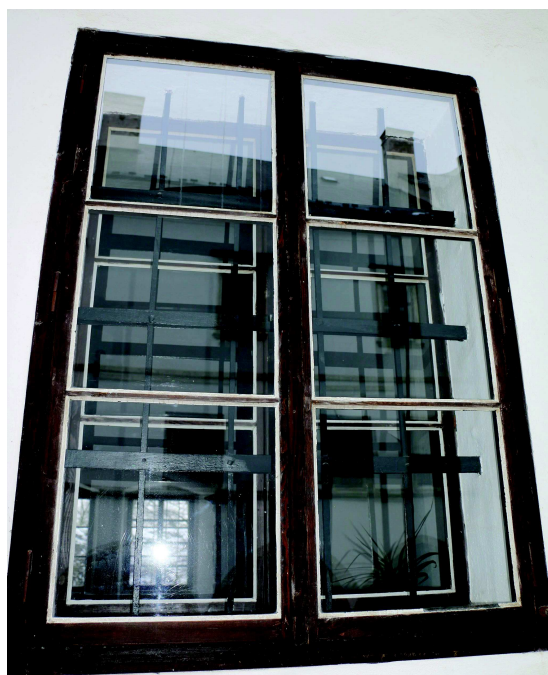
Obecné	
ID prvku	O1-2.23
Jiné označení	
Název prvku	dřevěné okno zdvojené; dvoukřídlé
Opatření	repase in situ (viz technologický předpis 2.D)
Podlaží	2.NP
Umístění	západní dvorní průčelí
Rozměry - šířka [mm]	1 180
Rozměry - výška [mm]	1 610
Výška parapetu	1370
Stávající stav	
Zhodnocení	nepůvodní; architektonicky nehodnotný
Stav	mírně poškozený; degradace povětrnostními vlivy; nevhodné kování
Popis prvku	dřevěné okno zdvojené; omítaná špaleta; čtyřkřídlé; otevíravá dovnitř, venkovní křídla ven; křídla tabulková; 3 tabulky; s klapačkou; dřevěný rám; kovaná mříž mezi křídly
Povrchová úprava	nátěr - tmavě hnědá barva
Stávající zasklení	tažené jednosklo čiré
Stávající kování	12x zapuštěný okenní závěs; 2x okenní rozvora s okenní olivou - recentní chromová; 2x okenní háček
Návrhový stav	
Rozměr [mm]	
Křídlo: popis / materiál / povrch	nátěr - odstín vyzorkovaný dle stávajícího nátěru
Zasklení	repase zasklení (viz technologické předpisy 2.D)

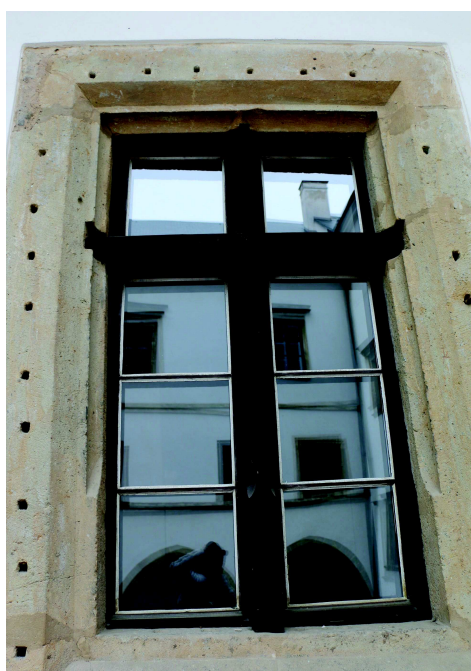
Obecné	
ID prvku	O1-2.24
Jiné označení	
Název prvku	dřevěné okno dvojité; čtyřkřídlé
Opatření	repase in situ (viz technologický předpis 2.D)
Podlaží	2.NP
Umístění	západní dvorní průčelí
Rozměry - šířka [mm]	1 100
Rozměry - výška [mm]	1 950
Výška parapetu	920
Stávající stav	
Zhodnocení	nepůvodní; architektonicky hodnotný
Stav	mírně poškozený; degradace povětrnostními vlivy
Popis prvku	dřevěné okno dvojité; čtyřkřídlé; otevíravá dovnitř; křídla tabulková; horní křídla -; 1 tabulka; dolní křídla -; 3 tabulky; s okapnicí; dřevěný rám; dřevěný kříž; kamenné ostění; parapet venkovní -; kamenný
Povrchová úprava	nátěr - tmavě hnědá barva
Stávající zasklení	tažené jednosklo čiré
Stávající kování	12x zapuštěný okenní závěs; 12x kolínkový obrtík hnědý nátěr
Návrhový stav	
Rozměr [mm]	
Křídlo: popis / materiál / povrch	nátěr - odstín vyzorkovaný dle stávajícího nátěru
Zasklení	repase zasklení (viz technologické předpisy 2.D)

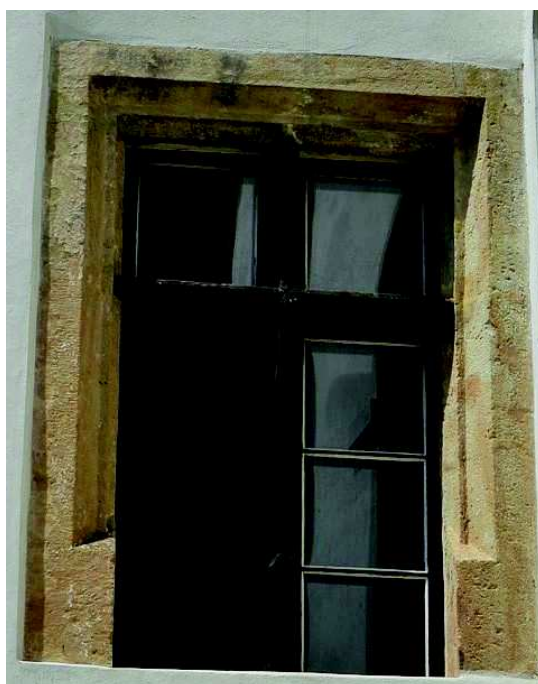
Obecné	
ID prvku	O1-2.25
Jiné označení	OK/1.03/1
Název prvku	dřevěné okno dvojité; čtyřkřídlé
Opatření	ponechání bez zásahu (viz technologický předpis 2.)
Podlaží	2.NP
Umístění	západní dvorní průčelí
Rozměry - šířka [mm]	1 100
Rozměry - výška [mm]	1 980
Výška parapetu	920
Stávající stav	
Zhodnocení	nepůvodní; architektonicky hodnotný
Stav	mírně poškozený; degradace povětrnostními vlivy
Popis prvku	dřevěné okno dvojité; čtyřkřídlé; otevíravá dovnitř; křídla tabulková; horní křídla -; 1 tabulka; dolní křídla -; 3 tabulky; s okapnicí; dřevěný rám; dřevěný kříž; kamenné ostění; parapet venkovní -; kamenný
Povrchová úprava	nátěr - tmavě hnědá barva
Stávající zasklení	tažené jednosklo čiré
Stávající kování	12x zapuštěný okenní závěs; 12x kolínkový obrtík hnědý nátěr
Návrhový stav	
Rozměr [mm]	
Křídlo: popis / materiál / povrch	
Zasklení	
Rám: popis / materiál / povrch	
Kování: typ / materiál / povrch	
Parapet	
Stínění

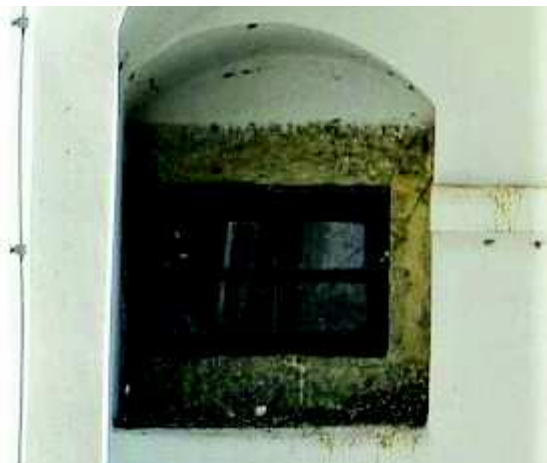
Obecné	
ID prvku	O1-2.26
Jiné označení	
Název prvku	dřevěné okno dvojité; jednokřídlé
Opatření	ponechání bez zásahu (viz technologický předpis 2.I)
Podlaží	2.NP
Umístění	severní dvorní průčelí
Rozměry - šířka [mm]	570
Rozměry - výška [mm]	400
Výška parapetu	-
Stávající stav	
Zhodnocení	nepůvodní; architektonicky nehodnotný
Stav	mírně poškozený; degradace povětrnostními vlivy
Popis prvku	dřevěné okno dvojité; jednokřídlé; otevíravá dovnitř; křídla tabulková; 4 tabulky; kamenné ostění; parapet vnitřní - ; omítaný; parapet venkovní - ; kamenný
Povrchová úprava	nátěr - tmavě hnědá barva
Stávající zasklení	tažené jednosklo čiré
Stávající kování	2x zapuštěný okenní závěs
Návrhový stav	
Rozměr [mm]	
Křídlo: popis / materiál / povrch	
Zasklení	
Rám: popis / materiál / povrch	
Kování: typ / materiál / povrch	
Parapet	
Stínění	
Akustický požadavek	
Požární požadavek	
Tepelně technický požadavek	
Bezpečnostní požadavek	
Ostatní požadavky

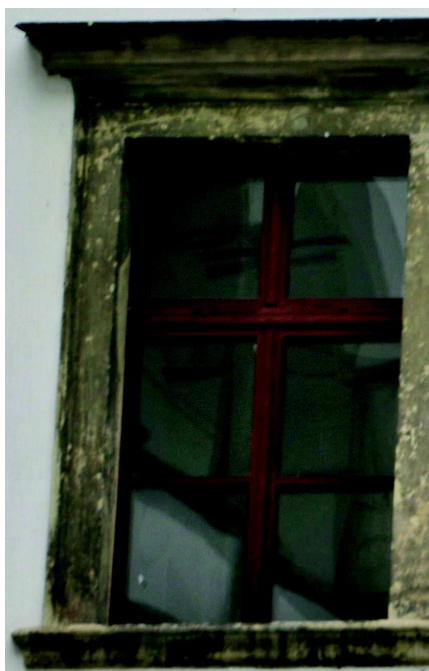
Obecné	
ID prvku	O1-2.27
Jiné označení	OK/1.26/2
Název prvku	dřevěné okno dvojité; čtyřkřídlé
Opatření	repase vybraných částí (viz technologický předpis 2.E)
Podlaží	2.NP
Umístění	severní dvorní průčelí
Rozměry - šířka [mm]	1 160
Rozměry - výška [mm]	2 060
Výška parapetu	1010
Stávající stav	
Zhodnocení	nepůvodní; architektonicky nehodnotný
Stav	mírně poškozený; degradace povětrnostními vlivy; nevhodné kování
Popis prvku	dřevěné okno dvojité; čtyřkřídlé; otevíravá dovnitř; křídla tabulková; horní křídla -; 1 tabulka; dolní křídla -; 2 tabulky; s klapačkou; s okapnicí; dřevěný putec; kamenné ostění; parapet vnitřní -; dřevěný; parapet venkovní -; kamenný
Povrchová úprava	nátěr - tmavě hnědá barva
Stávající zasklení	tažené jednosklo čiré
Stávající kování	12x zapuštěný okenní závěs; 2x okenní rozvora s okenní olivou - recentní chromová
Návrhový stav	
Rozměr [mm]	
Křídlo: popis / materiál / povrch	
Zasklení	
Rám: popis / materiál / povrch

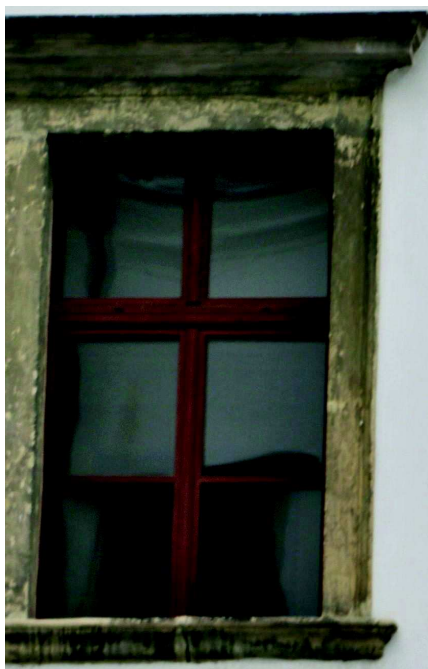
Obecné	
ID prvku	O1-2.28
Jiné označení	OK/1.26/2
Název prvku	dřevěné okno dvojité; čtyřkřídlé
Opatření	repase vybraných částí (viz technologický předpis 2.E)
Podlaží	2.NP
Umístění	severní dvorní průčelí
Rozměry - šířka [mm]	1 170
Rozměry - výška [mm]	2 070
Výška parapetu	1030
Stávající stav	
Zhodnocení	nepůvodní; architektonicky nehodnotný
Stav	mírně poškozený; degradace povětrnostními vlivy; nevhodné kování
Popis prvku	dřevěné okno dvojité; čtyřkřídlé; otevíravá dovnitř; křídla tabulková; horní křídla -; 1 tabulka; dolní křídla -; 2 tabulky; s klapačkou; s okapnicí; dřevěný putec; kamenné ostění; parapet vnitřní -; dřevěný; parapet venkovní -; kamenný
Povrchová úprava	nátěr - tmavě hnědá barva
Stávající zasklení	tažené jednosklo čiré
Stávající kování	12x zapuštěný okenní závěs; 2x okenní rozvora s okenní olivou - recentní chromová
Návrhový stav	
Rozměr [mm]	
Křídlo: popis / materiál / povrch	
Zasklení	
Rám: popis / materiál / povrch

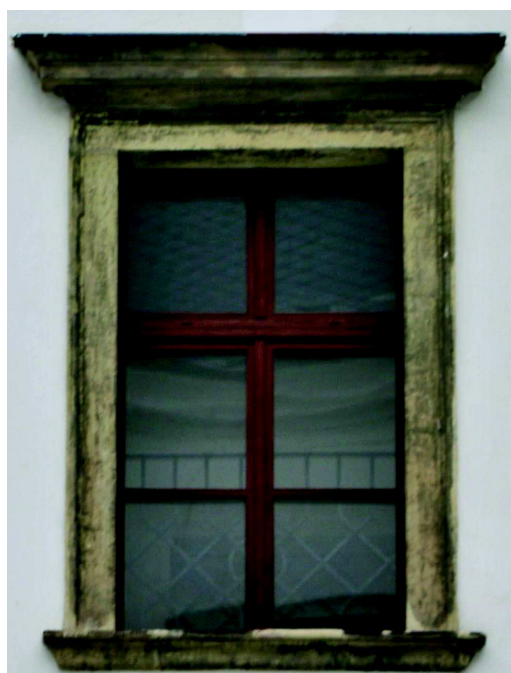
Obecné	
ID prvku	O1-2.29
Jiné označení	OK/1.26/3
Název prvku	dřevěné okno dvojité; čtyřkřídlé
Opatření	repase vybraných částí (viz technologický předpis 2.E)
Podlaží	2.NP
Umístění	severní dvorní průčelí
Rozměry - šířka [mm]	1 160
Rozměry - výška [mm]	2 050
Výška parapetu	-
Stávající stav	
Zhodnocení	nepůvodní; architektonicky nehodnotný
Stav	mírně poškozený; degradace povětrnostními vlivy; nevhodné kování
Popis prvku	dřevěné okno dvojité; čtyřkřídlé; otevíravá dovnitř; křídla tabulková; horní křídla -; 1 tabulka; dolní křídla -; 2 tabulky; s klapačkou; s okapnicí; dřevěný putec; kamenné ostění; parapet vnitřní -; dřevěný; parapet venkovní -; kamenný
Povrchová úprava	nátěr - tmavě hnědá barva
Stávající zasklení	tažené jednosklo čiré
Stávající kování	12x zapuštěný okenní závěs; 2x okenní rozvora s okenní olivou - recentní chromová
Návrhový stav	
Rozměr [mm]	
Křídlo: popis / materiál / povrch	
Zasklení	
Rám: popis / materiál / povrch

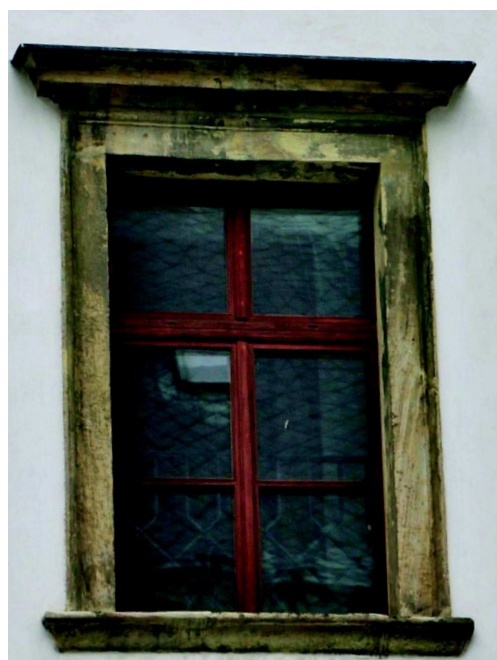
Obecné	
ID prvku	O1-2.30
Jiné označení	OK/0.39/1
Název prvku	dřevěné okno dvojité; čtyřkřídlé
Opatření	repase vybraných částí (viz technologický předpis 2.E)
Podlaží	2.NP
Umístění	severní dvorní průčelí
Rozměry - šířka [mm]	1 160
Rozměry - výška [mm]	1 750
Výška parapetu	-
Stávající stav	
Zhodnocení	nepůvodní; architektonicky nehodnotný
Stav	mírně poškozený; degradace povětrnostními vlivy; nevhodné kování
Popis prvku	dřevěné okno dvojité; čtyřkřídlé; otevíravá dovnitř; křídla tabulková; horní křídla -; 1 tabulka; dolní křídla -; 2 tabulky; s klapačkou; s okapnicí; dřevěný putec; kamenné ostění; parapet vnitřní -; dřevěný; parapet venkovní -; kamenný
Povrchová úprava	nátěr - tmavě hnědá barva
Stávající zasklení	tažené jednosklo čiré
Stávající kování	12x zapuštěný okenní závěs; 2x okenní rozvora s okenní olivou - recentní chromová
Návrhový stav	
Rozměr [mm]	
Křídlo: popis / materiál / povrch	
Zasklení	
Rám: popis / materiál / povrch

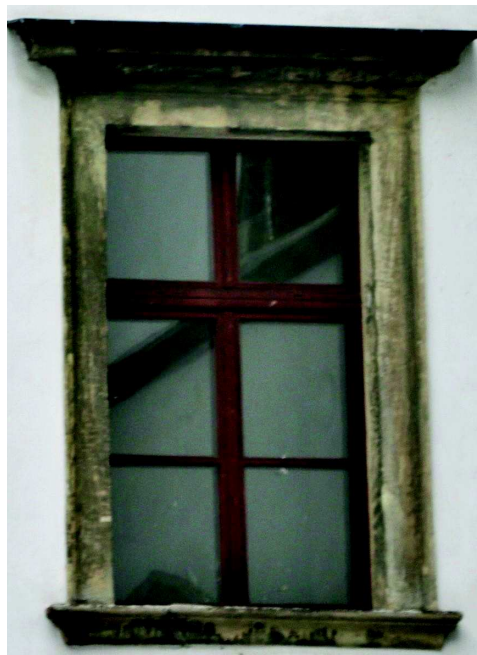
Obecné	
ID prvku	O1-2.31
Jiné označení	
Název prvku	dřevěné okno dvojité; čtyřkřídlé
Opatření	repase vybraných částí (viz technologický předpis 2.E)
Podlaží	2.NP
Umístění	severní dvorní průčelí
Rozměry - šířka [mm]	1 160
Rozměry - výška [mm]	2 060
Výška parapetu	-
Stávající stav	
Zhodnocení	nepůvodní; architektonicky nehodnotný
Stav	mírně poškozený; degradace povětrnostními vlivy; nevhodné kování
Popis prvku	dřevěné okno dvojité; čtyřkřídlé; otevíravá dovnitř; křídla tabulková; horní křídla -; 1 tabulka; dolní křídla -; 2 tabulky; s klapačkou; s okapnicí; dřevěný putec; kamenné ostění; parapet vnitřní -; dřevěný; parapet venkovní -; kamenný
Povrchová úprava	nátěr - tmavě hnědá barva
Stávající zasklení	tažené jednosklo čiré
Stávající kování	12x zapuštěný okenní závěs; 2x okenní rozvora s okenní olivou - recentní chromová
Návrhový stav	
Rozměr [mm]	
Křídlo: popis / materiál / povrch	
Zasklení	
Rám: popis / materiál / povrch

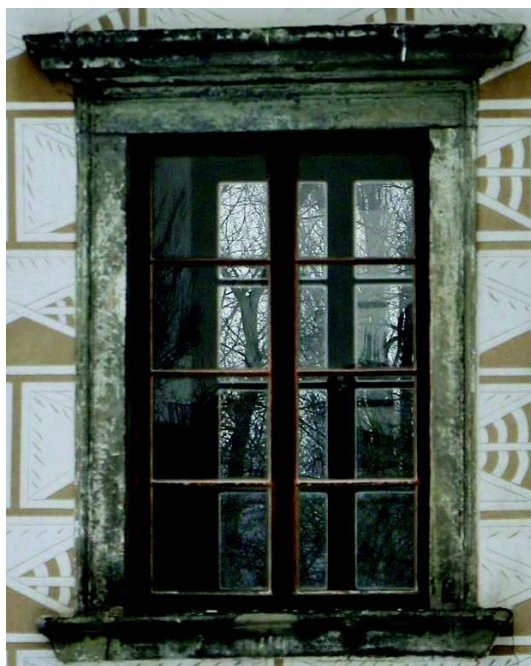
Obecné	
ID prvku	O1-2.32
Jiné označení	
Název prvku	dřevěné okno dvojité; dvoukřídlé
Opatření	repase vybraných částí (viz technologický předpis 2.E)
Podlaží	2.NP
Umístění	východní průčelí přechodu na valy
Rozměry - šířka [mm]	1 140
Rozměry - výška [mm]	1 780
Výška parapetu	940
Stávající stav	
Zhodnocení	nepůvodní; architektonicky nehodnotný
Stav	silně poškozený; degradace povětrnostními vlivy; nevhodné kování
Popis prvku	dřevěné okno dvojité; dvoukřídlé; otevíravá dovnitř; křídla tabulková; 4 tabulky; s klapačkou; s okapnicí; dřevěný rám; kamenné ostění; parapet vnitřní - ; dřevěný; parapet venkovní - ; kamenný
Povrchová úprava	nátěr - tmavě hnědá barva
Stávající zasklení	tažené jednosklo čiré
Stávající kování	8x zapuštěný okenní závěs; 1x okenní rozvora s okenní olivou - recentní chromová
Návrhový stav	
Rozměr [mm]	
Křídlo: popis / materiál / povrch	
Zasklení	
Rám: popis / materiál / povrch	
Kování: typ / materiál / povrch	nová historizující rozvora, viz referenční rozvora na str. D.1.1.c-02.20

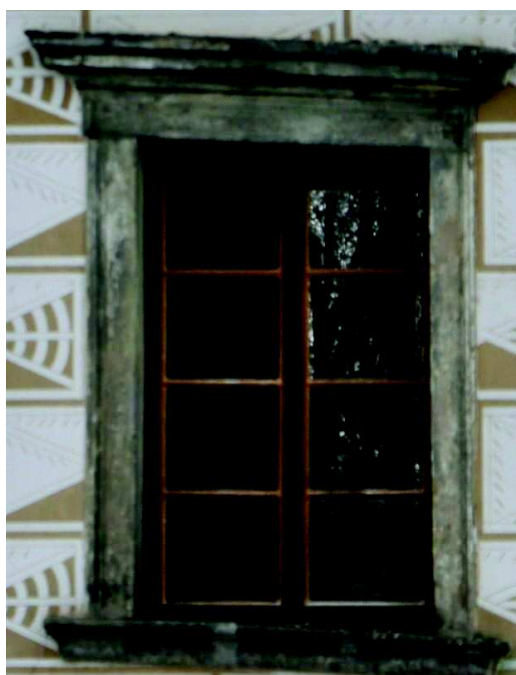
Obecné	
ID prvku	O1-2.33
Jiné označení	
Název prvku	dřevěné okno dvojité; dvoukřídlé
Opatření	repase vybraných částí (viz technologický předpis 2.E)
Podlaží	2.NP
Umístění	západní průčelí přechodu na valy
Rozměry - šířka [mm]	1 120
Rozměry - výška [mm]	1 790
Výška parapetu	930
Stávající stav	
Zhodnocení	nepůvodní; architektonicky nehodnotný
Stav	silně poškozený; degradace povětrnostními vlivy; nevhodné kování
Popis prvku	dřevěné okno dvojité; dvoukřídlé; otevíravá dovnitř; křídla tabulková; 4 tabulky; s klapačkou; s okapnicí; dřevěný rám; kamenné ostění; parapet vnitřní - ; dřevěný; parapet venkovní -; kamenný
Povrchová úprava	nátěr - tmavě hnědá barva
Stávající zasklení	tažené jednosklo čiré
Stávající kování	8x zapuštěný okenní závěs; 1x okenní rozvora s okenní olivou - recentní chromová
Návrhový stav	
Rozměr [mm]	
Křídlo: popis / materiál / povrch	
Zasklení	
Rám: popis / materiál / povrch	
Kování: typ / materiál / povrch	nová historizující rozvora, viz referenční rozvora na str. D.1.1.c-02.20

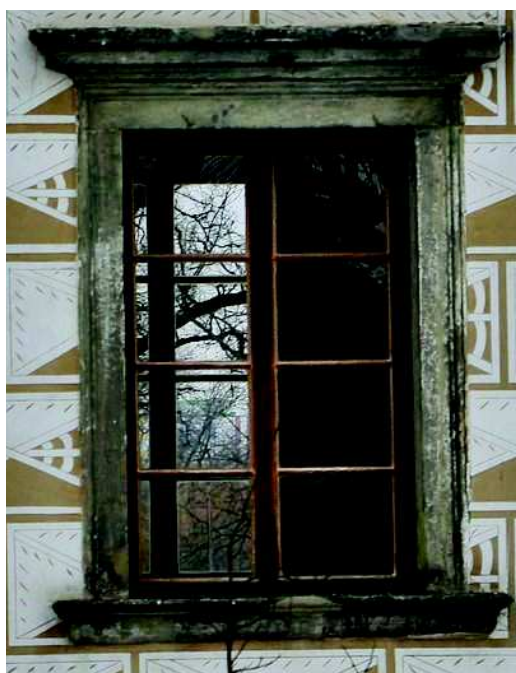
Obecné	
ID prvku	O1-2.34
Jiné označení	
Název prvku	dřevěné okno dvojité; dvoukřídlé
Opatření	repase vybraných částí (viz technologický předpis 2.E)
Podlaží	2.NP
Umístění	východní průčelí přechodu na valy
Rozměry - šířka [mm]	1 140
Rozměry - výška [mm]	1 770
Výška parapetu	930
Stávající stav	
Zhodnocení	nepůvodní; architektonicky nehodnotný
Stav	silně poškozený; degradace povětrnostními vlivy; nevhodné kování
Popis prvku	dřevěné okno dvojité; dvoukřídlé; otevíravá dovnitř; křídla tabulková; 4 tabulky; s klapačkou; s okapnicí; dřevěný rám; kamenné ostění; parapet vnitřní - ; dřevěný; parapet venkovní - ; kamenný
Povrchová úprava	nátěr - tmavě hnědá barva
Stávající zasklení	tažené jednosklo čiré
Stávající kování	8x zapuštěný okenní závěs; 1x okenní rozvora s okenní olivou - recentní chromová
Návrhový stav	
Rozměr [mm]	
Křídlo: popis / materiál / povrch	
Zasklení	
Rám: popis / materiál / povrch	
Kování: typ / materiál / povrch	nová historizující rozvora, viz referenční rozvora na str. D.1.1.c-02.20

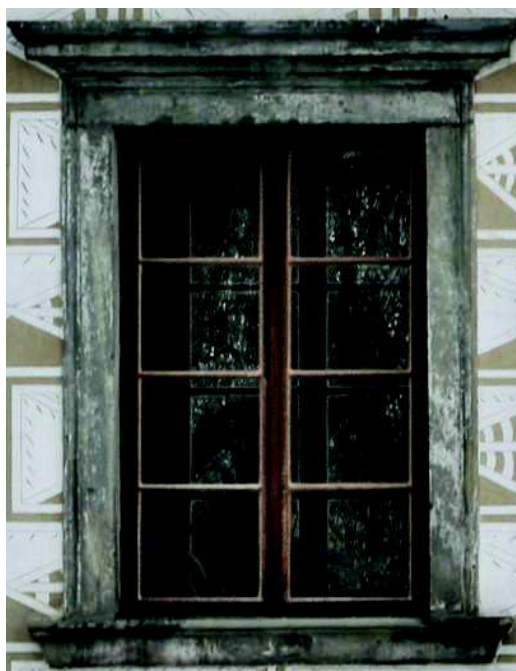
Obecné	
ID prvku	O1-2.35
Jiné označení	
Název prvku	dřevěné okno dvojité; dvoukřídlé
Opatření	repase vybraných částí (viz technologický předpis 2.E)
Podlaží	2.NP
Umístění	východní průčelí přechodu na valy
Rozměry - šířka [mm]	1 140
Rozměry - výška [mm]	1 790
Výška parapetu	870
Stávající stav	
Zhodnocení	nepůvodní; architektonicky nehodnotný
Stav	silně poškozený; degradace povětrnostními vlivy; nevhodné kování
Popis prvku	dřevěné okno dvojité; dvoukřídlé; otevíravá dovnitř; křídla tabulková; 4 tabulky; s klapačkou; s okapnicí; dřevěný rám; kamenné ostění; parapet vnitřní - ; dřevěný; parapet venkovní - ; kamenný
Povrchová úprava	nátěr - tmavě hnědá barva
Stávající zasklení	tažené jednosklo čiré
Stávající kování	8x zapuštěný okenní závěs; 1x okenní rozvora s okenní olivou - recentní chromová
Návrhový stav	
Rozměr [mm]	
Křídlo: popis / materiál / povrch	
Zasklení	
Rám: popis / materiál / povrch	
Kování: typ / materiál / povrch	nová historizující rozvora, viz referenční rozvora na str. D.1.1.c-02.20

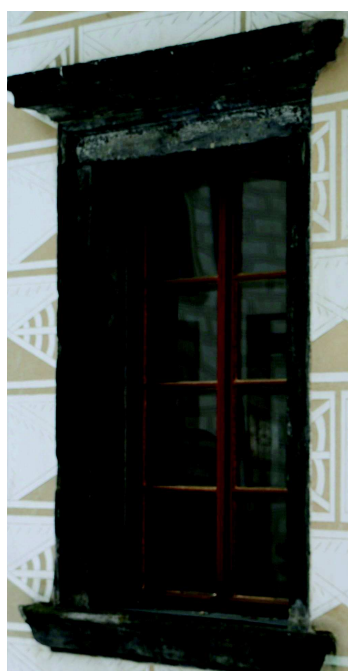
Obecné	
ID prvku	O1-2.36
Jiné označení	
Název prvku	dřevěné okno dvojité; dvoukřídlé
Opatření	repase vybraných částí (viz technologický předpis 2.E)
Podlaží	2.NP
Umístění	západní průčelí přechodu na valy
Rozměry - šířka [mm]	1 140
Rozměry - výška [mm]	1 790
Výška parapetu	860
Stávající stav	
Zhodnocení	nepůvodní; architektonicky nehodnotný
Stav	silně poškozený; degradace povětrnostními vlivy; nevhodné kování
Popis prvku	dřevěné okno dvojité; dvoukřídlé; otevíravá dovnitř; křídla tabulková; 4 tabulky; s klapačkou; s okapnicí; dřevěný rám; kamenné ostění; parapet vnitřní - ; dřevěný; parapet venkovní - ; kamenný
Povrchová úprava	nátěr - tmavě hnědá barva
Stávající zasklení	tažené jednosklo čiré
Stávající kování	8x zapuštěný okenní závěs; 1x okenní rozvora s okenní olivou - recentní chromová
Návrhový stav	
Rozměr [mm]	
Křídlo: popis / materiál / povrch	
Zasklení	
Rám: popis / materiál / povrch	
Kování: typ / materiál / povrch	nová historizující rozvora, viz referenční rozvora na str. D.1.1.c-02.20

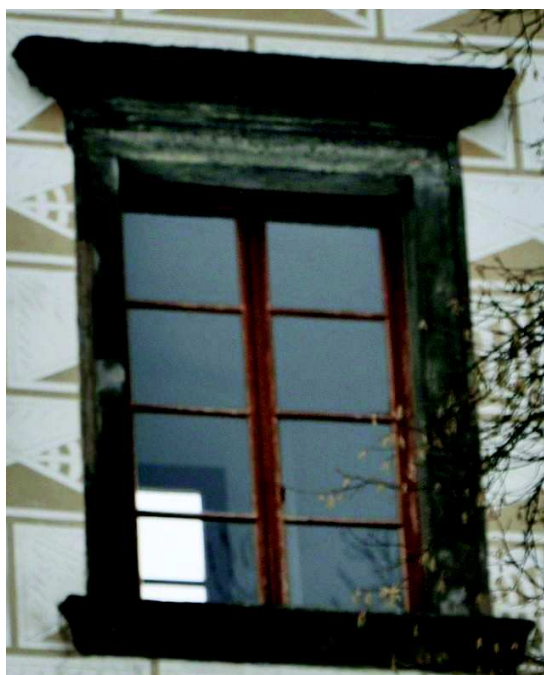
Obecné	
ID prvku	O1-2.37
Jiné označení	
Název prvku	dřevěné okno dvojité; dvoukřídlé
Opatření	repase vybraných částí (viz technologický předpis 2.E)
Podlaží	2.NP
Umístění	západní průčelí přechodu na valy
Rozměry - šířka [mm]	1 140
Rozměry - výška [mm]	1 780
Výška parapetu	960
Stávající stav	
Zhodnocení	nepůvodní; architektonicky nehodnotný
Stav	silně poškozený; degradace povětrnostními vlivy; nevhodné kování
Popis prvku	dřevěné okno dvojité; dvoukřídlé; otevíravá dovnitř; křídla tabulková; 4 tabulky; s klapačkou; s okapnicí; dřevěný rám; kamenné ostění; parapet vnitřní - ; dřevěný; parapet venkovní - ; kamenný
Povrchová úprava	nátěr - tmavě hnědá barva
Stávající zasklení	tažené jednosklo čiré
Stávající kování	8x zapuštěný okenní závěs; 1x okenní rozvora s okenní olivou - recentní chromová
Návrhový stav	
Rozměr [mm]	
Křídlo: popis / materiál / povrch	
Zasklení	
Rám: popis / materiál / povrch	
Kování: typ / materiál / povrch	nová historizující rozvora, viz referenční rozvora na str. D.1.1.c-02.20

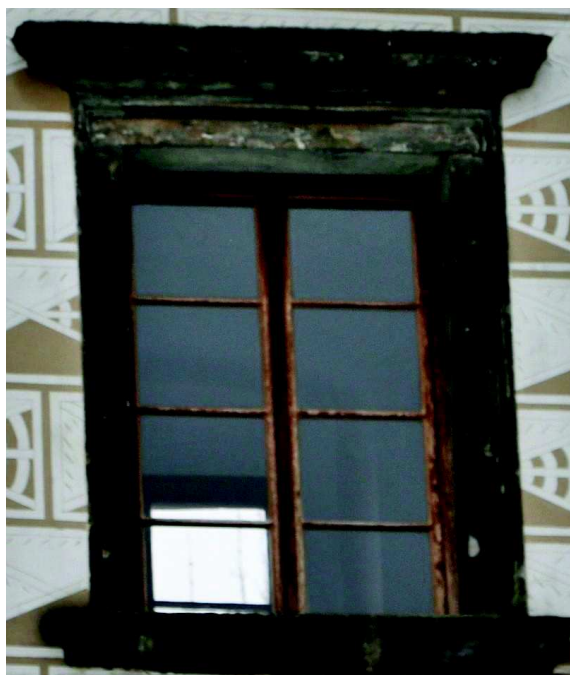
Obecné	
ID prvku	O1-2.38
Jiné označení	
Název prvku	dřevěné okno dvojité; dvoukřídlé
Opatření	repase vybraných částí (viz technologický předpis 2.E)
Podlaží	2.NP
Umístění	západní průčelí přechodu na valy
Rozměry - šířka [mm]	1 130
Rozměry - výška [mm]	1 800
Výška parapetu	970
Stávající stav	
Zhodnocení	nepůvodní; architektonicky nehodnotný
Stav	silně poškozený; degradace povětrnostními vlivy; nevhodné kování
Popis prvku	dřevěné okno dvojité; dvoukřídlé; otevíravá dovnitř; křídla tabulková; 4 tabulky; s klapačkou; s okapnicí; dřevěný rám; kamenné ostění; parapet vnitřní - ; dřevěný; parapet venkovní - ; kamenný
Povrchová úprava	nátěr - tmavě hnědá barva
Stávající zasklení	tažené jednosklo čiré
Stávající kování	8x zapuštěný okenní závěs; 1x okenní rozvora s okenní olivou - recentní chromová
Návrhový stav	
Rozměr [mm]	
Křídlo: popis / materiál / povrch	
Zasklení	
Rám: popis / materiál / povrch	
Kování: typ / materiál / povrch	nová historizující rozvora, viz referenční rozvora na str. D.1.1.c-02.20
