A k c e Zámek Pardubice - využití a obnova zámeckých exteriérů a interiérů č. p. 1 a č. p. 2		
S t a v e b n í k Pardubický kraj, Komenského náměstí 125, 532 11 Pardubice		
S t u p e ň DPS	R e v i z e	D a t u m 07 / 2018

O z n a č e n í č á s t i D.1	Č á s t DOKUMENTACE STAVEBNÍHO OBJEKTU - SO.01
Č í s l o p r o f e s e D.1.1	P r o f e s e ARCHITEKTONICKO STAVEBNÍ ŘEŠENÍ
Č í s l o p ř í l o h y D.1.1.c-02	P ř í l o h a KNIHA OKEN

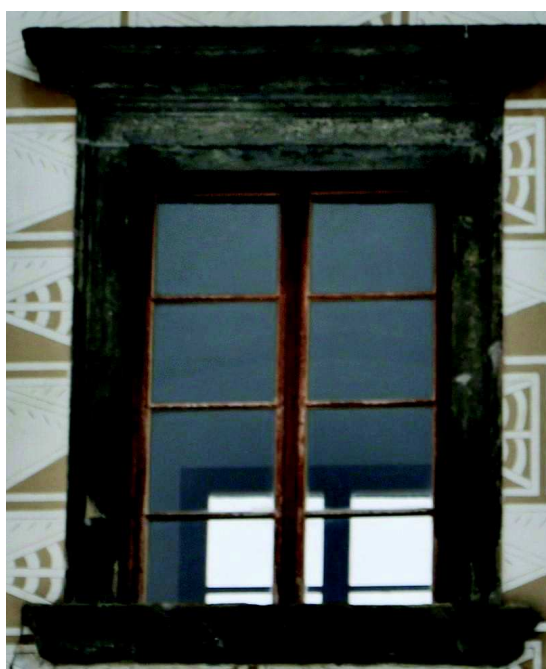
Obecné	
ID prvku	O1-2.39
Jiné označení	
Název prvku	dřevěné okno dvojité; dvoukřídlé
Opatření	repase vybraných částí (viz technologický předpis 2.E)
Podlaží	2.NP
Umístění	západní průčelí přechodu na valy
Rozměry - šířka [mm]	1 140
Rozměry - výška [mm]	1 780
Výška parapetu	970
Stávající stav	
Zhodnocení	nepůvodní; architektonicky nehodnotný
Stav	silně poškozený; degradace povětrnostními vlivy; nevhodné kování
Popis prvku	dřevěné okno dvojité; dvoukřídlé; otevíravá dovnitř; křídla tabulková; 4 tabulky; s klapačkou; s okapnicí; dřevěný rám; kamenné ostění; parapet vnitřní - ; dřevěný; parapet venkovní - ; kamenný
Povrchová úprava	nátěr - tmavě hnědá barva
Stávající zasklení	tažené jednosklo čiré
Stávající kování	8x zapuštěný okenní závěs; 1x okenní rozvora s okenní olivou - recentní chromová
Návrhový stav	
Rozměr [mm]	
Křídlo: popis / materiál / povrch	
Zasklení	
Rám: popis / materiál / povrch	
Kování: typ / materiál / povrch	nová historizující rozvora, viz referenční rozvora na str. D.1.1.c-02.20

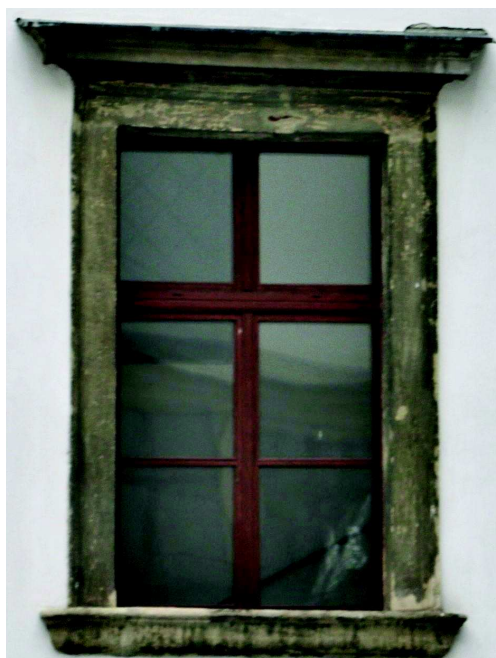
Obecné	
ID prvku	O1-2.40
Jiné označení	
Název prvku	dřevěné okno dvojité; čtyřkřídlé
Opatření	repase vybraných částí (viz technologický předpis 2.E)
Podlaží	2.NP
Umístění	severní dvorní průčelí
Rozměry - šířka [mm]	2 200
Rozměry - výška [mm]	1 280
Výška parapetu	-
Stávající stav	
Zhodnocení	nepůvodní; architektonicky nehodnotný
Stav	mírně poškozený; degradace povětrnostními vlivy; nevhodné kování
Popis prvku	dřevěné okno dvojité; čtyřkřídlé; otevíravá dovnitř; křídla tabulková; horní křídla -; 1 tabulka; dolní křídla -; 2 tabulky; s klapačkou; s okapnicí; dřevěný putec; kamenné ostění; parapet vnitřní -; dřevěný; parapet venkovní -; kamenný
Povrchová úprava	nátěr - tmavě hnědá barva
Stávající zasklení	tažené jednosklo čiré
Stávající kování	12x zapuštěný okenní závěs; 2x okenní rozvora s okenní olivou - recentní chromová
Návrhový stav	
Rozměr [mm]	
Křídlo: popis / materiál / povrch	
Zasklení	
Rám: popis / materiál / povrch

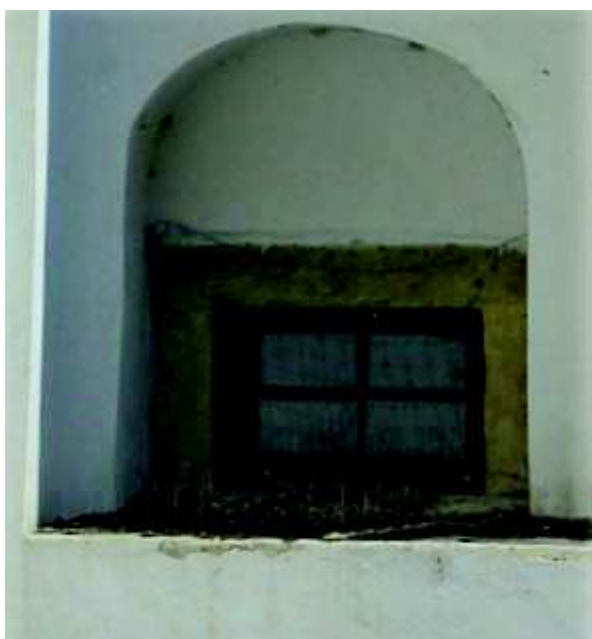
Obecné	
ID prvku	O1-2.41
Jiné označení	
Název prvku	dřevěné okno dvojité; jednokřídlé
Opatření	ponechání bez zásahu (viz technologický předpis 2.)
Podlaží	2.NP
Umístění	severní dvorní průčelí
Rozměry - šířka [mm]	510
Rozměry - výška [mm]	330
Výška parapetu	-
Stávající stav	
Zhodnocení	nepůvodní; architektonicky nehodnotný
Stav	mírně poškozený; degradace povětrnostními vlivy
Popis prvku	dřevěné okno dvojité; jednokřídlé; otevíravá dovnitř; křídla tabulková; 4 tabulky; kamenné ostění; parapet vnitřní - ; omítaný; parapet venkovní - ; kamenný
Povrchová úprava	nátěr - tmavě hnědá barva
Stávající zasklení	tažené jednosklo čiré
Stávající kování	2x zapuštěný okenní závěs
Návrhový stav	
Rozměr [mm]	
Křídlo: popis / materiál / povrch	
Zasklení	
Rám: popis / materiál / povrch	
Kování: typ / materiál / povrch	
Parapet	
Stínění	
Akustický požadavek	
Požární požadavek	
Tepelně technický požadavek	
Bezpečnostní požadavek	
Ostatní požadavky
