Na základě výše uvedené smlouvy o dílo provedl zhotovitel diagnostický průzkum vozovky na vybraném úseku silnice II/368 spočívající ve vizuální prohlídce s grafickým záznamem a fotodokumentací poruch, měření průhybů, posouzení únosnosti a stanovení zbytkové životnosti konstrukce vozovky, z jádrových vývrtů a vrtaných sond byla zjištěna skladba konstrukce vozovky a odebrány vzorky pro laboratorní rozbory jednotlivých konstrukčních vrstev a podloží. Dále byl proveden georadarový průzkum vozovky. Posouzení parametrů vozovky je provedeno podle technických podmínek TP87. Byly stanoveny výstupní parametry k hodnocení konstrukce vozovky. Předkládá se návrh opravy vozovky.

# KRASÍKOV PRŮTAH

silnice	II/368
ZÚ	km 0,000 (pracovní staničení) = km 27,252 (provozní staničení, UB1443A008)
KÚ	km 2,377 (pracovní staničení) = km 29,629 (provozní staničení)
DL	2,377 km

Příloha B - Záznam poruch z vizuální prohlídky

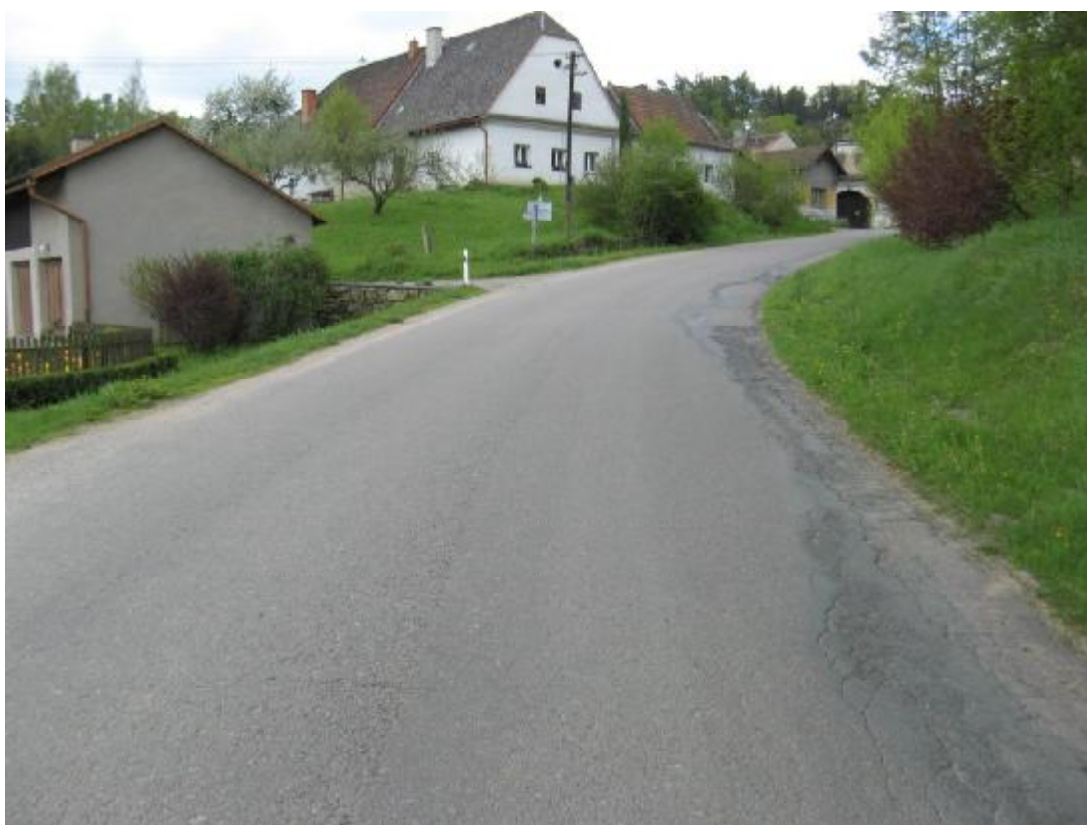
F04, km 0,110+  
Síťové trhliny vpravo.

km 0,000-1,860: Povrch vozovky vykazuje zejména síťové trhliny s plošnými deformacemi podél okrajů vozovky. Dále se vyskytuje hloubková koroze, nepravidelné nebo mozaikové trhliny.

Lokální sanace na šířku 1,2 m od okraje vozovky se doporučují v místech síťových trhlin a nízkého modulu pružnosti podloží.

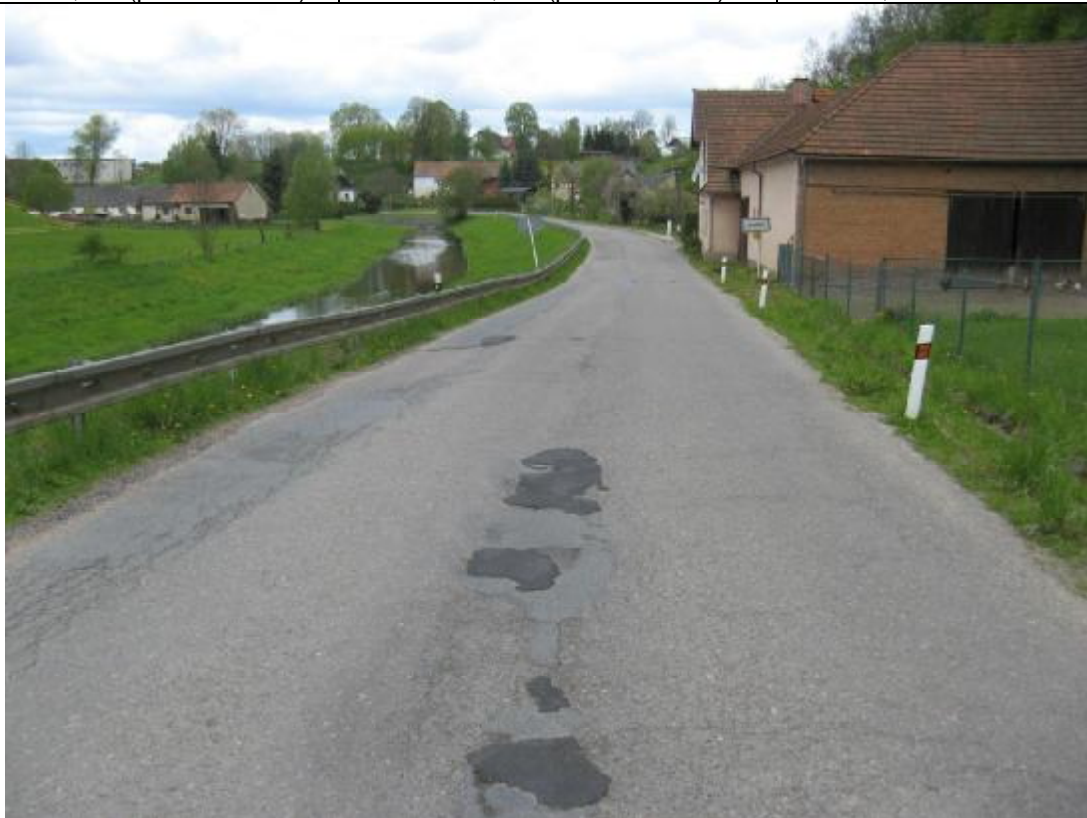
F10, km 0,410+

Síťové trhliny s plošnými deformacemi vlevo, vysprávký uprostřed, nepravidelné a příčné rozvětvené trhliny vpravo.

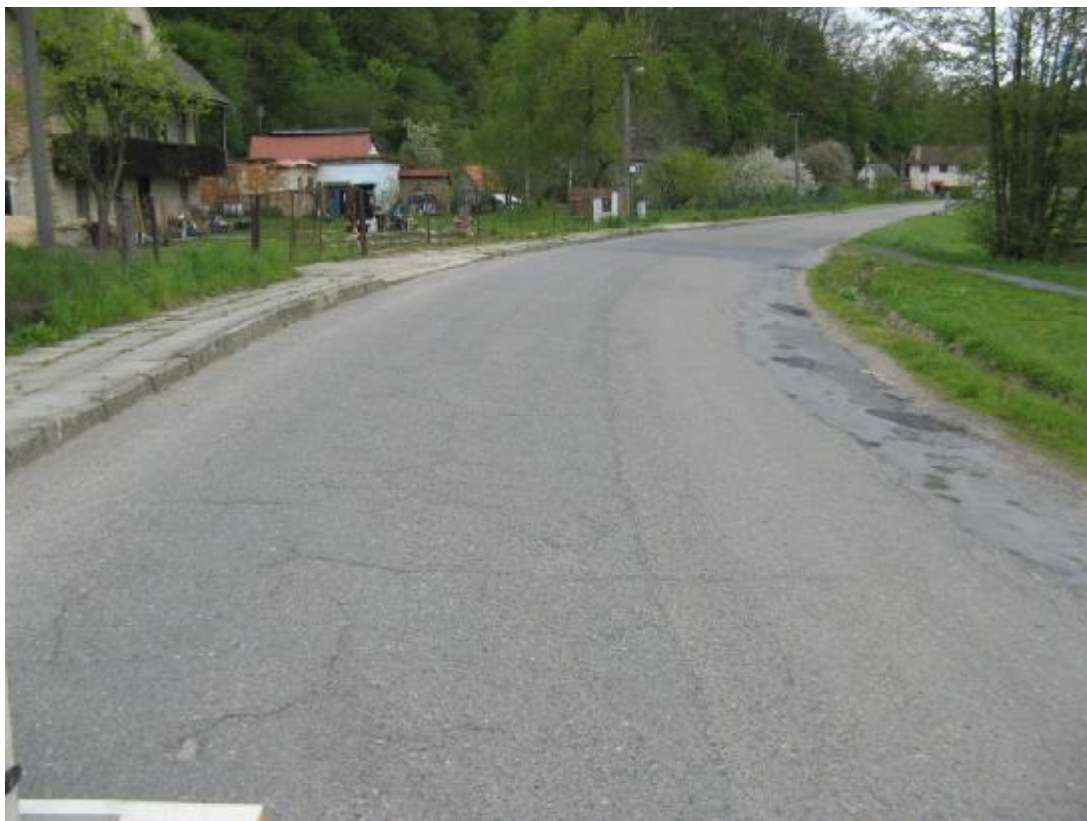
F18, km 0,700-

Síťové trhliny s vysprávkami, celoplošné nepravidelné rozvětvené trhliny ztráta asfaltového tmelu.

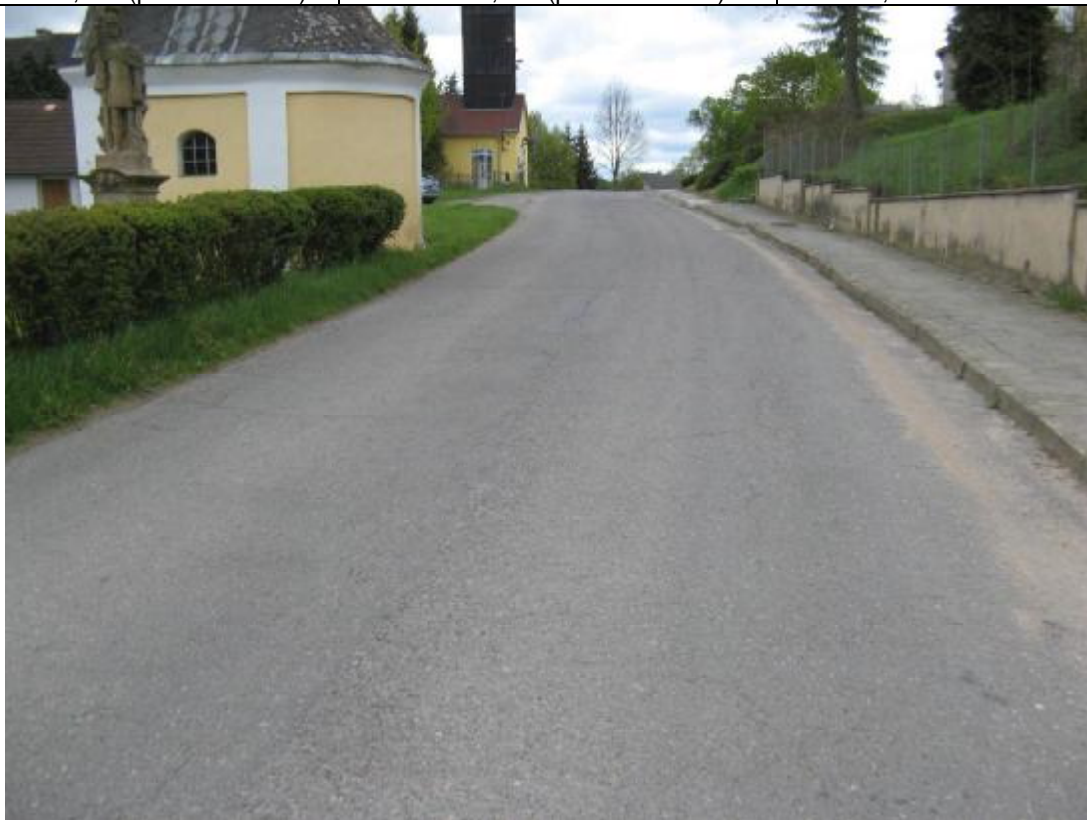
F29, km 1,110+

Celoplošné nepravidelné rozvětvené trhliny ztráta asfaltového tmelu.

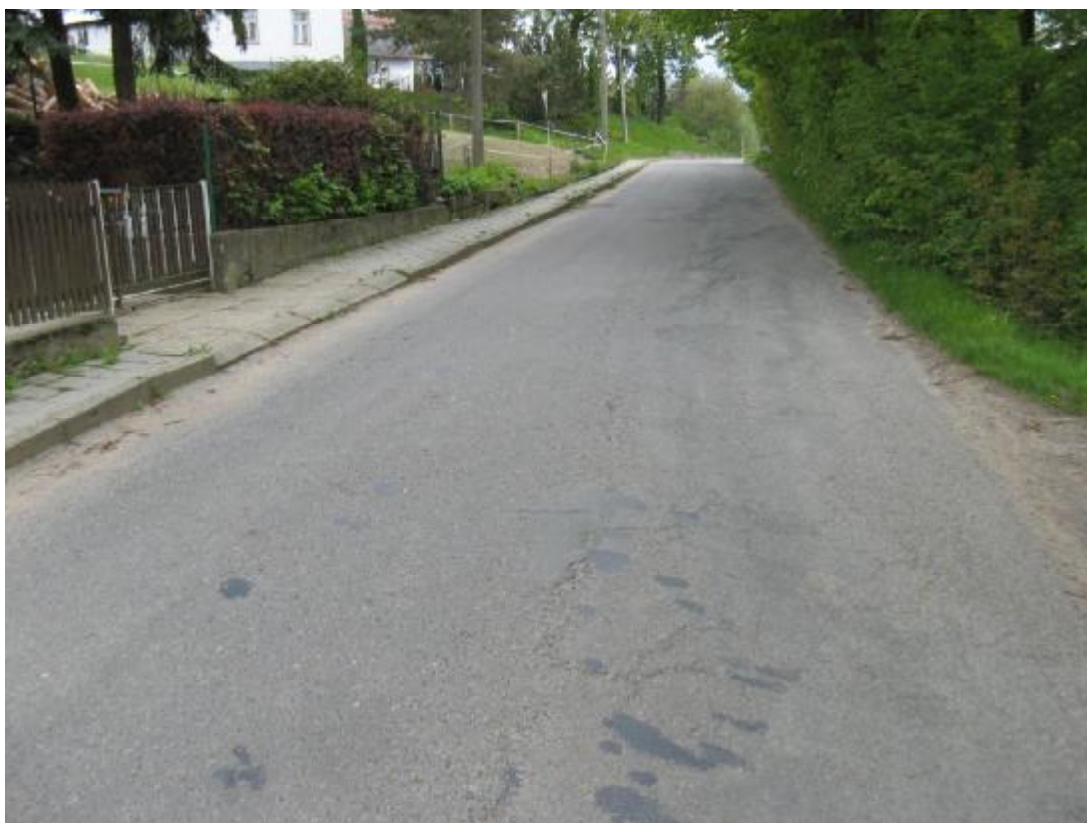
F88, km 1,490-

Výrazné plošné deformace a síťové trhliny na celou polovinu vozovky.

- Lokální sanace v místech síťových trhlin a nízkého modulu pružnosti podloží: Odtěžení vrstev (zbytku ŠD a nevhodného podloží) v tloušťce 550 mm, separace geotextilií, náhrada za podložní zeminu nenamrzavým a únosným materiálem v tloušťce 400 mm s požadavkem na dosažení parametru  $E_{def,2} = 45$  MPa, vybudování nové vrstvy ŠD<sub>B</sub> v tl. 150 mm. Rozsah sanací je uveden níže;

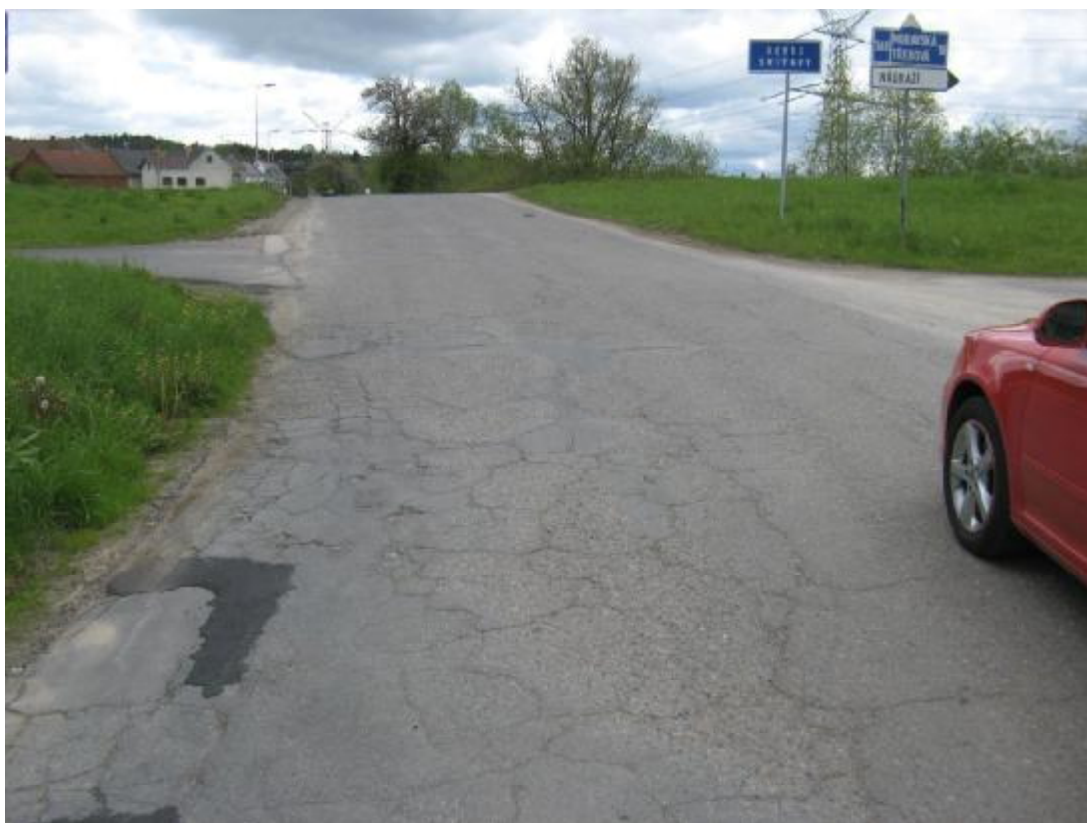
F97, km 1,910+  
Celoplošné mozaikové nebo síťové trhliny.

km 1,860-2,129: Bohatý výskyt příčných rozvětvených trhlin, hloubková koroze a síťové trhliny podél okraje vozovky.

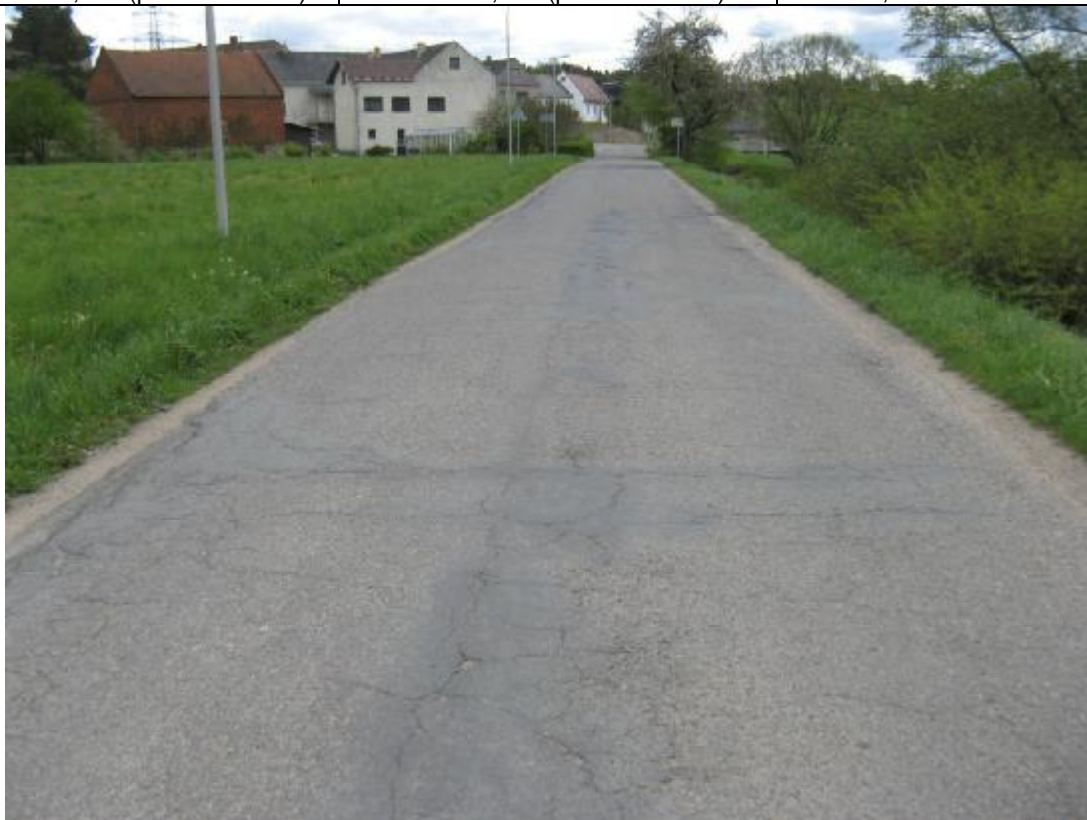
F99, km 2,010+

Celoplošné mozaikové nebo síťové trhliny a časté příčné rozvětvené trhliny.

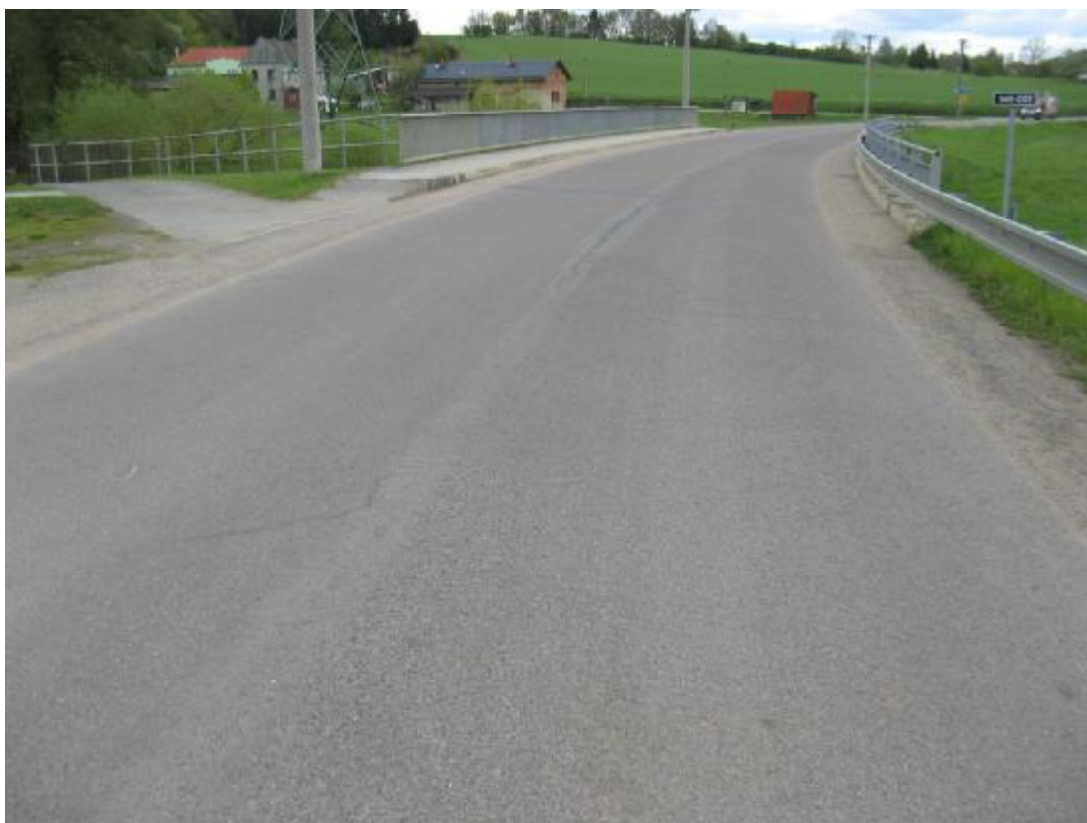
F103, km 2,210+

km 2,129-2,360: Z poruch se vyskytuje ztráta asfaltového tmelu až hloubková koroze, podélná trhliny uprostřed vozovky, lokální příčné trhliny.  
km 2,360-2,377: Dlažba s plošnými deformacemi.

Ztráta asfaltového tmelu, lokální nepravidelné trhliny, příčné trhliny a podélná trhlinka uprostřed.

- Frézování do hloubky 40 mm s odvozem materiálu pro další využití;
- Očištění povrchu;
- Odborná kontrola stavu povrchu po frézování a upřesnění ploch k lokálním opravám;
- Lokální opravy příčných trhlin podle TP115 a jiných poruch.
- Spojovací postřík z modifikované kationaktivní asfaltové emulze určené pro spojovací postříky v množství zbytkového asfaltu 0,4 kg/m<sup>2</sup>;
- Pokládka obrusné vrstvy z asfaltového betonu pro obrusné vrstvy **ACO 11 + tl. 40 mm** podle ČSN EN 13108-1, ČSN 73 6121 a TKP Kap. 7.

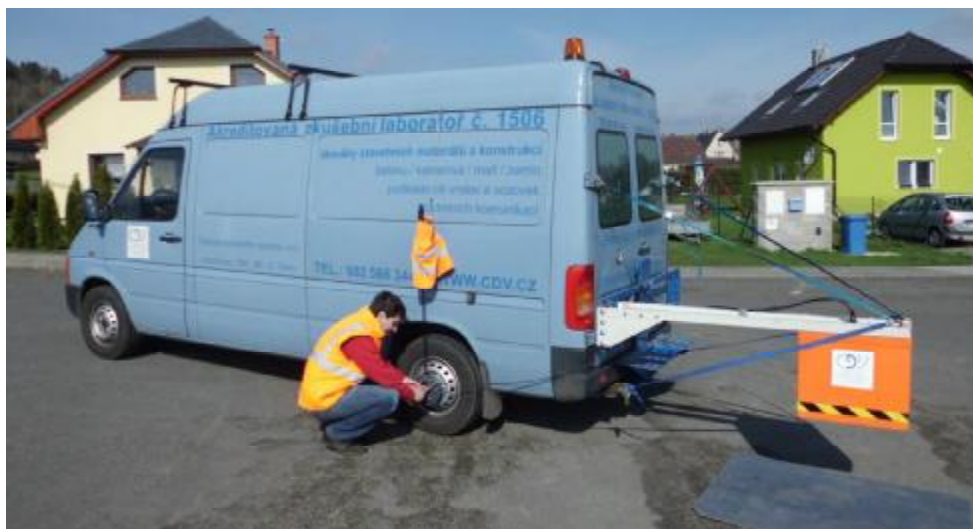
**Obr. 3** Systém RoadScan pro měření při rychlostech za provozu – Horn antény 1,0 a 2,0 GHz umístěné za dodávkou Volkswagen s polohovacím zařízením
