**ZPRÁVA č.0841V75016**

**DIAGNOSTIKA VOZOVKY A NÁVRH OPRAVY  
NA VYBRANÉM ÚSEKU SILNICE  
III/3596 , KM 0,000-1,800**

**Objednatel: Ing. Jindřich Kmoníček – HIGHWAY DESIGN**

**DUBEN 2007**

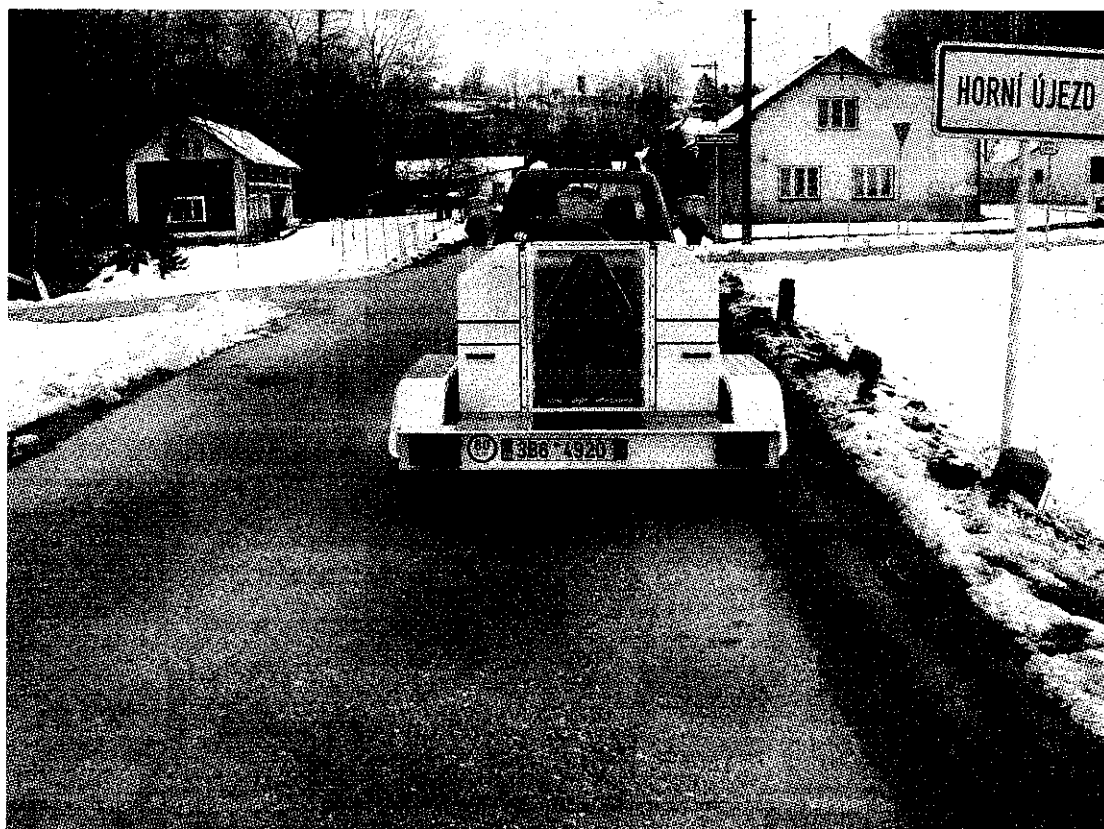
Obr.2 – km 0,400 ; rázové zařízení FWD PRI2100

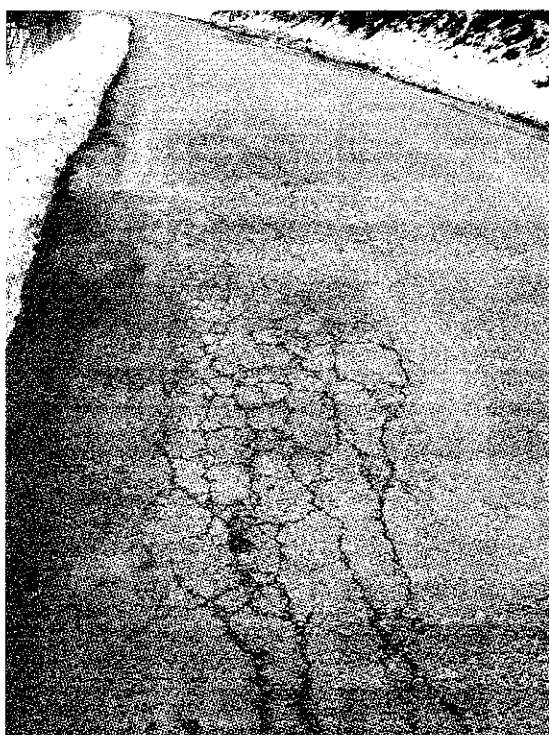
Vozovka je podle TP 87 hodnocena klasifikačním stupněm **5 – havarijní**, v kratších úsecích **4 – nevyhovující**.

Obr.3 – km 0,800 a Obr.4 – km 1,200 : konstrukční poruchy při okraji vozovky

**Zhotovení nového dvouvrstvého krytu z ložní (vyrovnávací) a obrusné vrstvy – zesílení vozovky .**

Recyklace za studena na místě s použitím asfaltového pojiva a cementu podle TP 162 a zhotovení nové obrusné vrstvy.

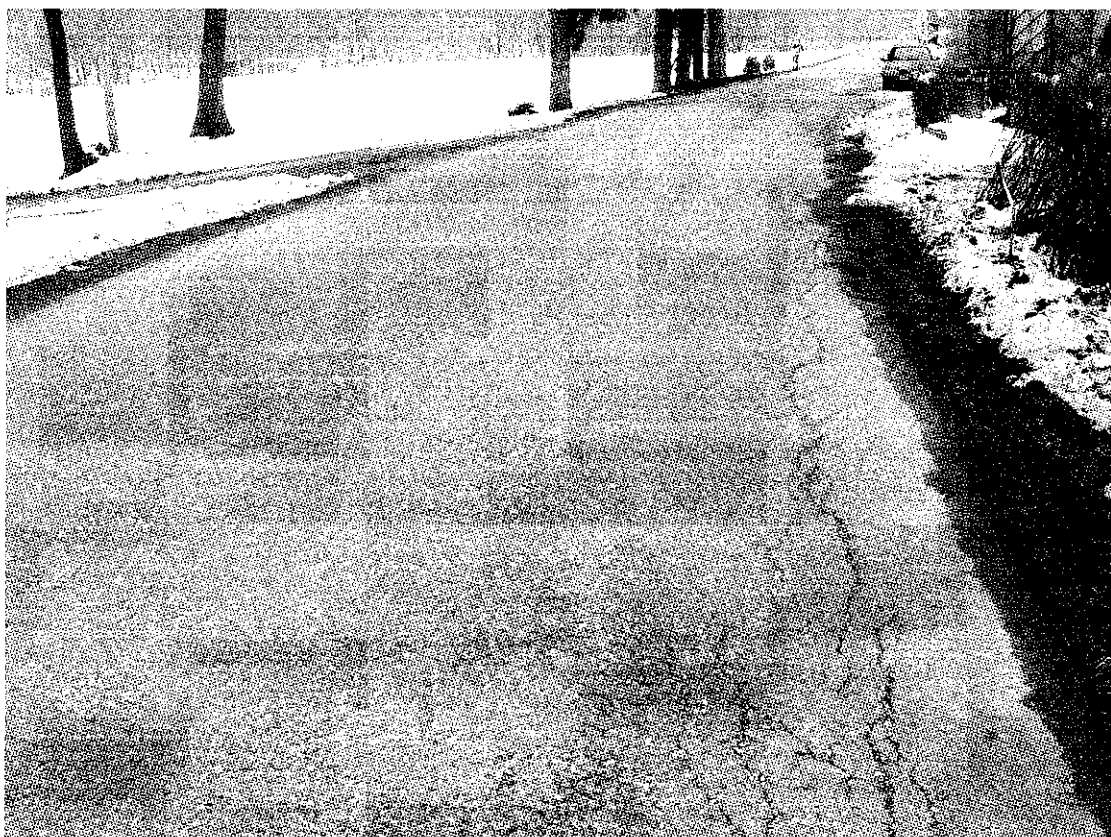
Obr.5 – km 1,400 ; trhliny a deformace vozovky
