ZPRÁVA Z DIAGNOSTIKY ODVADĚČŮ KONDENZÁTU

Zpráva z diagnostiky odvaděčů kondenzátu

Společnost: **Albertinum, odborný léčebný ústav**
Za Kopečkem 353
564 01 Žamberk

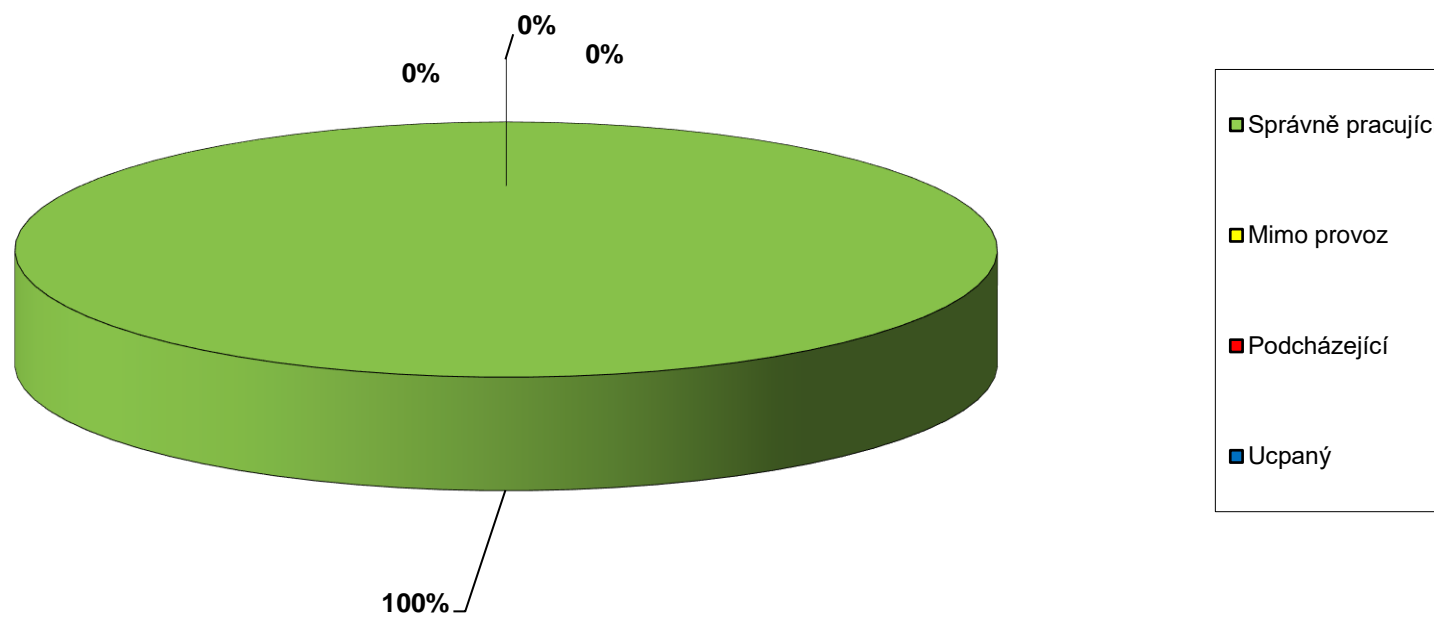
DIAGNOSTIKA FUNKČNOSTI ODVADĚČŮ KONDENZÁTU

Z celkového počtu 14 kusů diagnostikovaných odvaděčů kondenzátu nebyl žádný diagnostikován jako podcházející, žádný jako ucpaný a žádný nebyl v době měření mimo provoz.

Při 2 600 provozních hodinách nevzniká roční finanční ztráta.
