## **ZÁVĚREČNÁ ZPRÁVA**

**Stavebně technický průzkum vybraných nosných železobetonových konstrukcí**

**Automatické mlýny Pardubice**

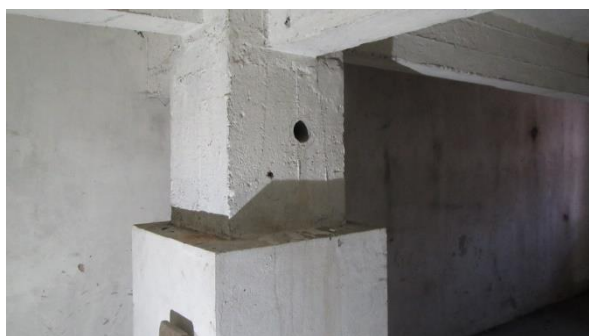
**Foto P1-1.1.1**

Pohled na odběrové místo jádrového vývrtu  $\varnothing 75$  mm z nosného sloupu v suterénu

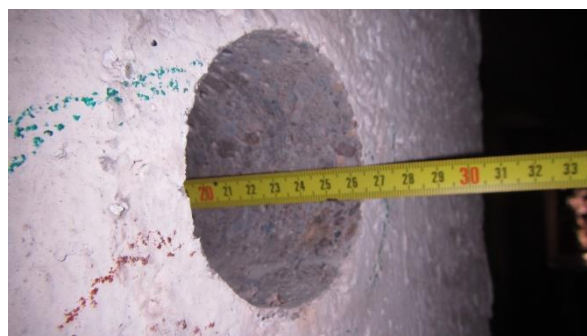
**Foto P1-1.1.2**

Měření hloubky návrtu včetně určení tloušťky omítky po vyjmutí vzorku betonu z nosného sloupu v suterénu

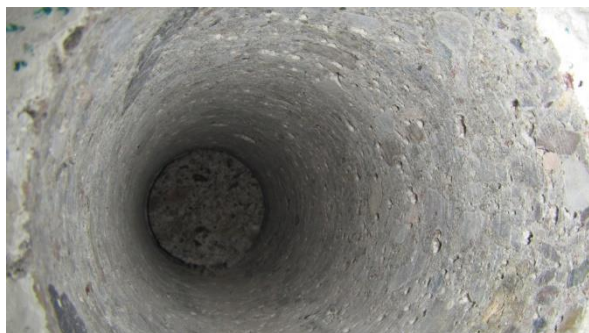
**Foto P1-1.1.3**

Detailní pohled na ostění po provedeném jádrovém vývrtu z vnitřního nosného sloupu v suterénu

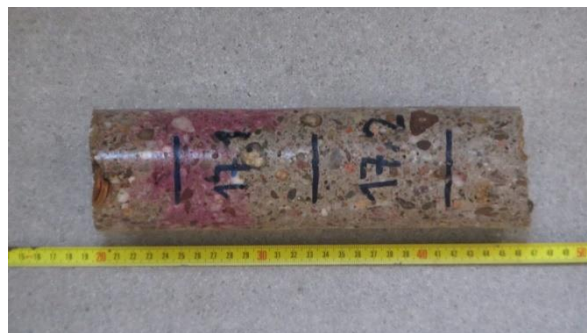
**Foto P1-1.1.4**

- hloubka karbonatace betonu se pohybuje v rozmezí 5 – 15 mm, pouze u sloupu v suterénu (30 – 35 mm) a sloupu v 5. NP (60 – 65 mm) dosahuje zvýšených hodnot, které jsou dány prostředím v případě vzorku v 1. PP a kvalitou betonu u vzorku ze sloupu v 5. NP

Foto vzorku č. 17 odebraného ze sloupu v suterénu s provedeným fenolftaleinovým testem hloubky karbonatace a s vyznačenou polohou zkušebních těles

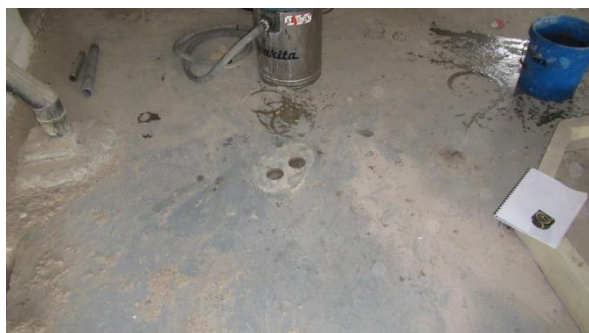
**Foto P1-1.2.1**

Pohled na odběrové místo jádrového vývrtu Ø 50 mm přes skladbu podlahy ve 3. NP do stropního průvlaku nad 2. NP

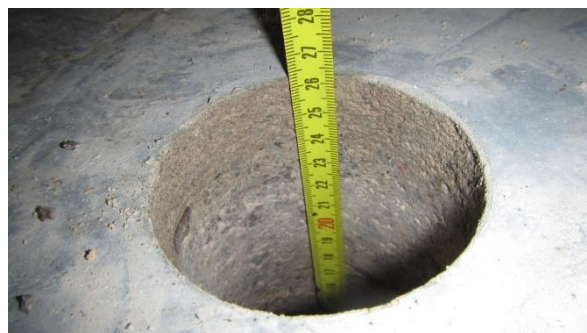
**Foto P1-1.2.2**

Měření hloubky provedeného návrty včetně určení skladby podlahy v místě provedené sondy č. 13

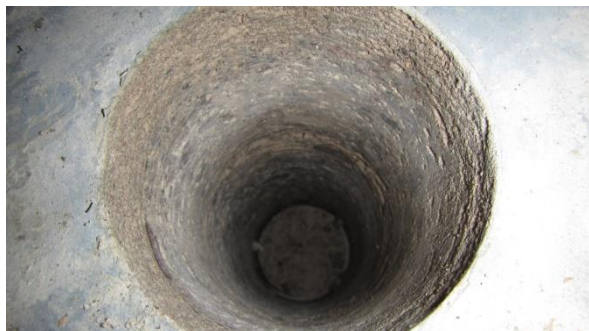
**Foto P1-1.2.3**

Detailní pohled na ostění po provedeném jádrovém vývrtu ze stropního průvlaku nad 2. NP přes skladbu podlahy ve 3. NP

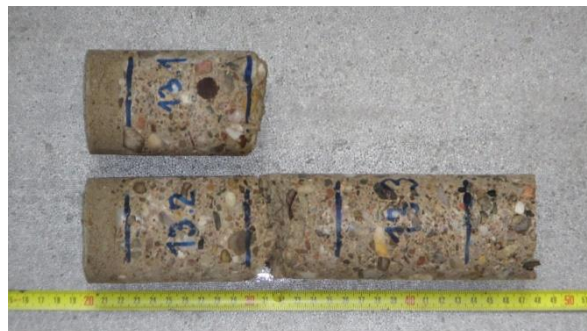
**Foto P1-1.2.4**

Laboratorní foto vyjmutých vzorků betonu ze stropního průvlaku nad 2. NP s vyznačenou polohou zkušebních těles

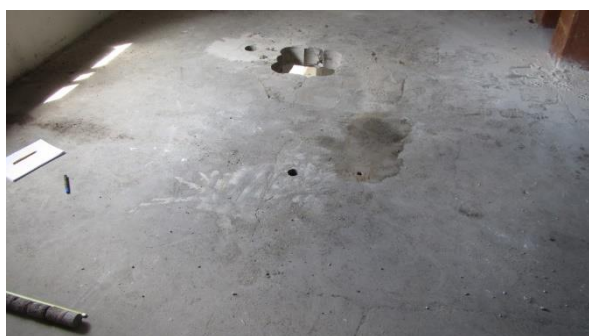
**Foto P1-1.3.1**

*Pohled na odběrové místo jádrového vývrtu Ø 50 mm přes skladbu podlahy ve 3. NP do stropního průvlaku nad 2. NP*

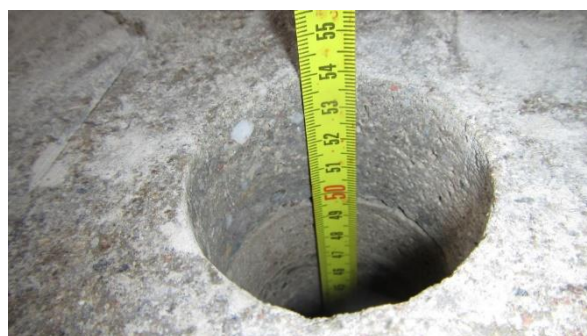
**Foto P1-1.3.2**

*Měření hloubky provedeného návrtu včetně určení skladby podlahy v místě provedené sondy č. 10*

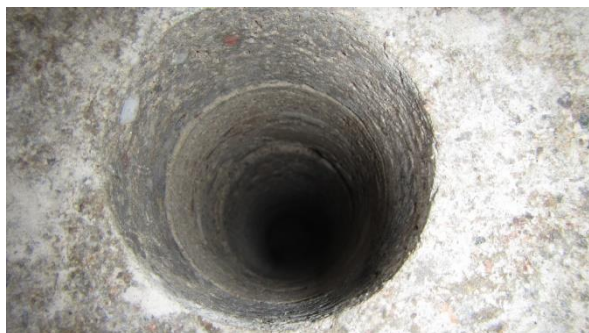
**Foto P1-1.3.3**

*Detailní pohled na ostění po provedeném jádrovém vývrtu ze stropního průvlaku nad 2. NP přes skladbu podlahy ve 3. NP*

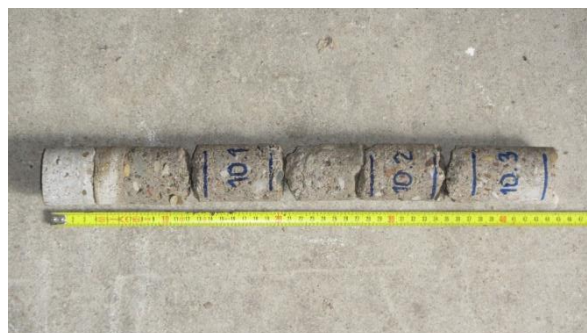
**Foto P1-1.3.4**

*Laboratorní foto vyjmutých vzorků betonu ze stropního průvlaku nad 2. NP s vyznačenou polohou zkušebních těles*

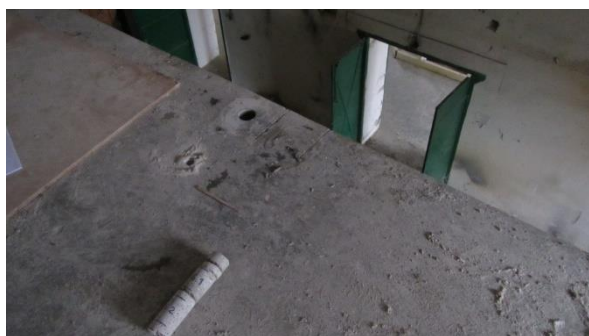
**Foto P1-1.4.1**

Pohled na odběrové místo jádrového vývrtu  $\varnothing 50$  mm přes skladbu podlahy ve 4. NP do stropního průvlaku nad 3. NP

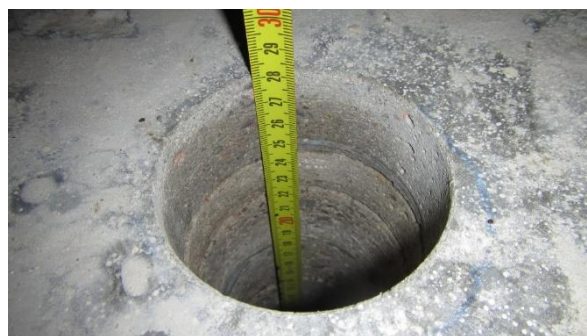
**Foto P1-1.4.2**

Měření hloubky provedeného návrtu včetně určení skladby podlahy v místě provedené sondy č. 6

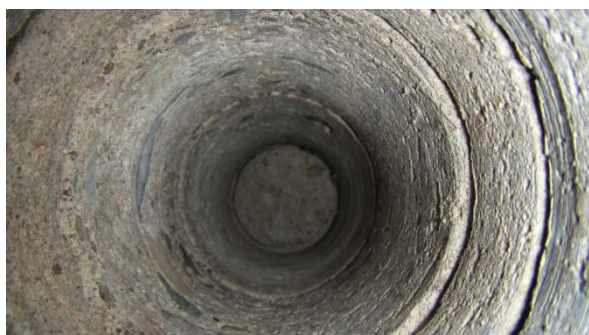
**Foto P1-1.4.3**

Detailní pohled na ostění po provedeném jádrovém vývrtu ze stropního průvlaku nad 3. NP přes skladbu podlahy ve 4. NP

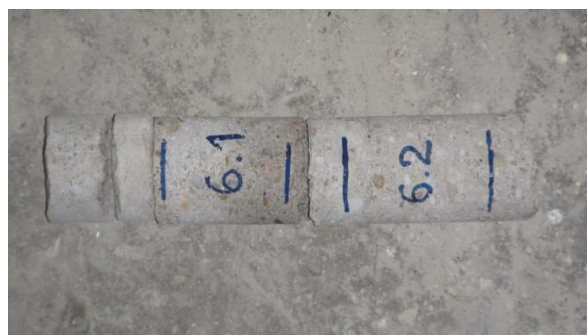
**Foto P1-1.4.4**

Laboratorní foto vyjmutých vzorků betonu ze stropního průvlaku nad 3. NP s vyznačenou polohou zkušebních těles

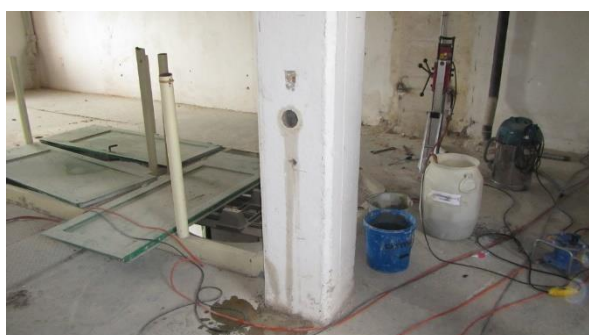
**Foto P1-1.5.1**

Pohled na odběrové místo jádrového vývrtu  $\varnothing 75$  mm z nosného sloupu ve 3. NP

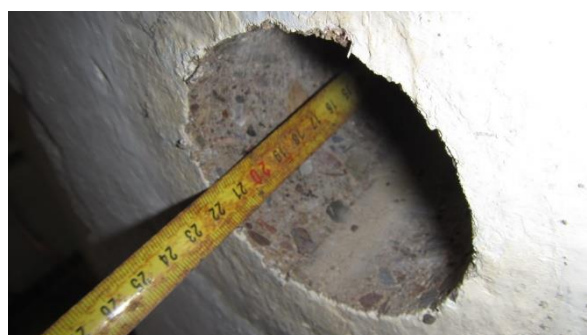
**Foto P1-1.5.2**

Měření hloubky návrtu včetně určení tloušťky omítky po vyjmutí vzorku betonu z nosného sloupu ve 3. NP

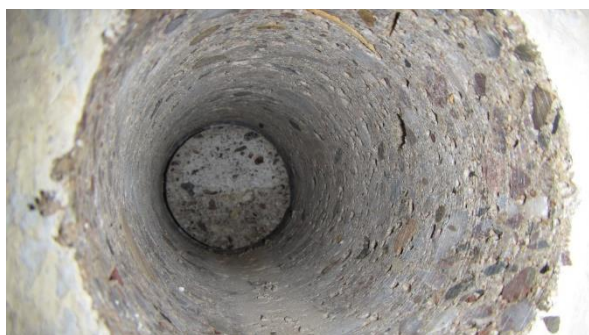
**Foto P1-1.5.3**

Detailní pohled na ostění po provedeném jádrovém vývrtu z vnitřního nosného sloupu ve 3. NP

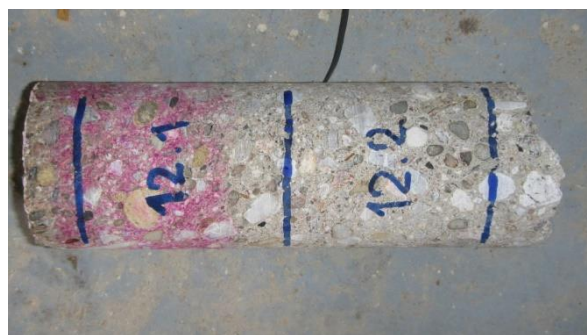
**Foto P1-1.5.4**

Laboratorní foto vzorku č. 12 odebraného ze sloupu ve 3. NP s provedeným fenolftaleinovým testem hloubky karbonatace a s vyznačenou polohou zkušebních těles

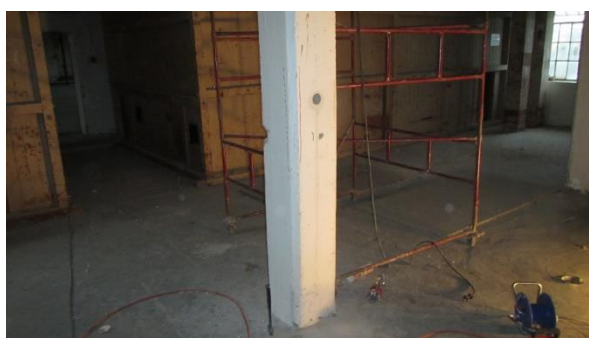
**Foto P1-1.6.1**

Pohled na odběrové místo jádrového vývrtu  $\varnothing$  50 mm z nosného sloupu ve 4. NP

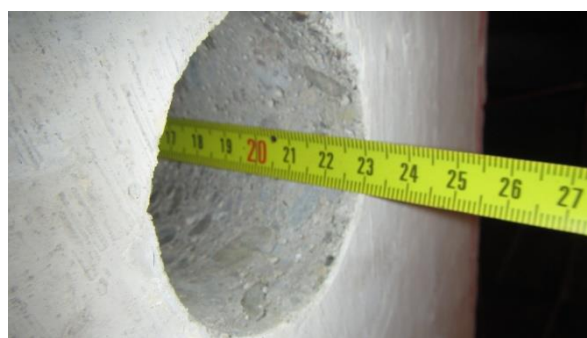
**Foto P1-1.6.2**

Měření hloubky návrtu včetně určení tloušťky omítky po vyjmutí vzorku betonu z nosného sloupu ve 4. NP

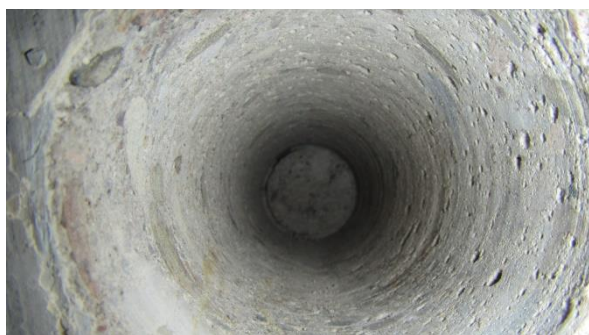
**Foto P1-1.6.3**

Detailní pohled na ostění po provedeném jádrovém vývrtu z vnitřního nosného sloupu ve 4. NP

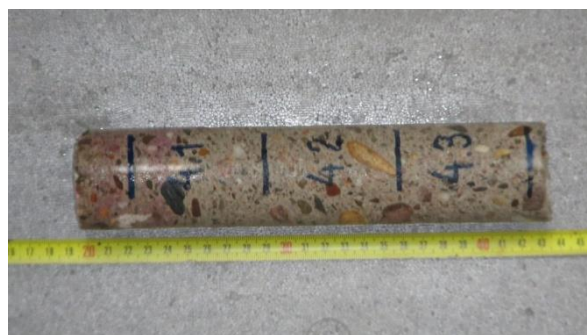
**Foto P1-1.6.4**

Foto vzorku č. 4 odebraného ze sloupu ve 4. NP s provedeným fenolftaleinovým testem hloubky karbonatace a s vyznačenou polohou zkušebních těles

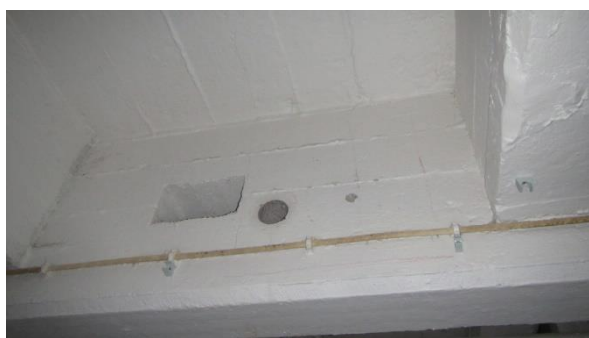
**Foto P1-1.7.1**

Pohled na odběrové místo jádrového vývrtu  $\varnothing$  75 mm ze železobetonového průvlaku stropní konstrukce nad 4. NP

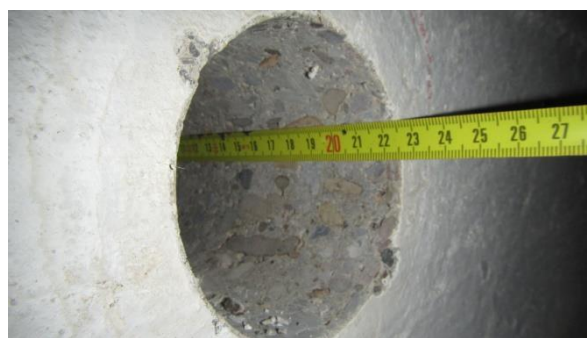
**Foto P1-1.7.2**

Měření hloubky návrtu včetně určení tloušťky omítky po vyjmutí vzorku betonu z průvlaku ze stropní konstrukce nad 4. NP

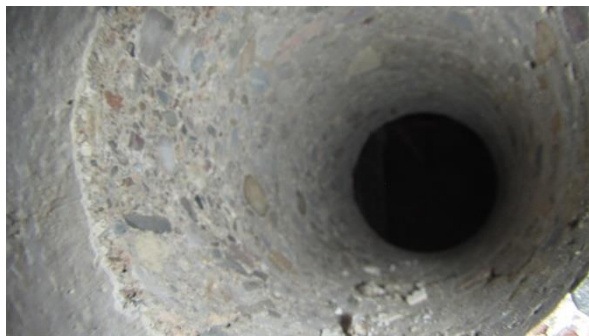
**Foto P1-1.7.3**

Detailní pohled na ostění po provedeném jádrovém vývrtu z průvlaku ze stropní konstrukce nad 4. NP

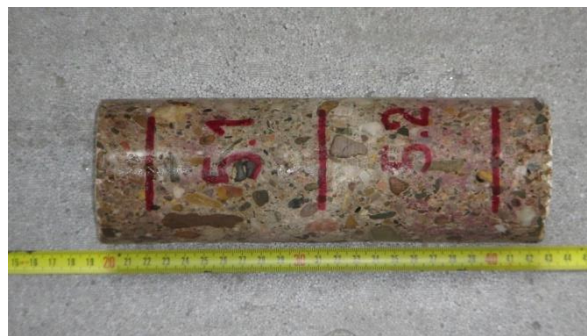
**Foto P1-1.7.4**

Foto vzorku č. 5 odebraného z průvlaku ze stropní konstrukce nad 4. NP s provedeným fenolftaleinovým testem hloubky karbonatace a s vyznačenou polohou zkušebních těles

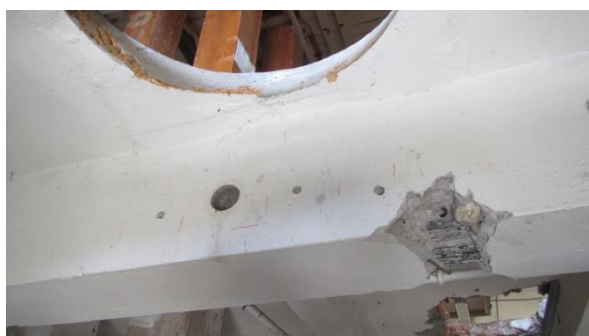
**Foto P1-1.8.1**

Pohled na odběrové místo jádrového vývrtu  $\varnothing 75$  mm ze železobetonového průvlaku stropní konstrukce nad 4. NP

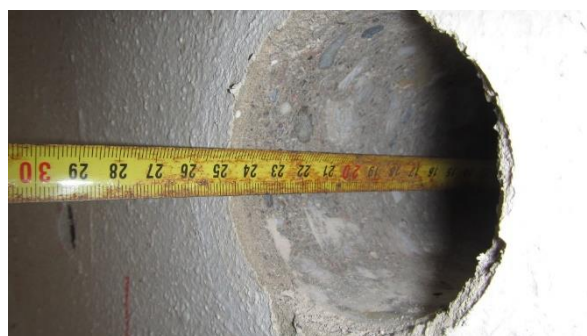
**Foto P1-1.8.2**

Měření hloubky návrtu včetně určení tloušťky omítky po vyjmutí vzorku betonu z průvlaku ze stropní konstrukce nad 4. NP

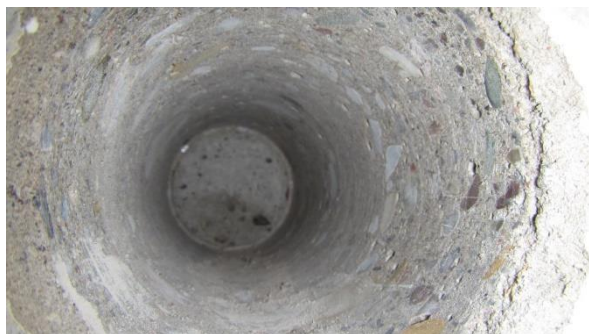
**Foto P1-1.8.3**

Detailní pohled na ostění po provedeném jádrovém vývrtu z průvlaku ze stropní konstrukce nad 4. NP

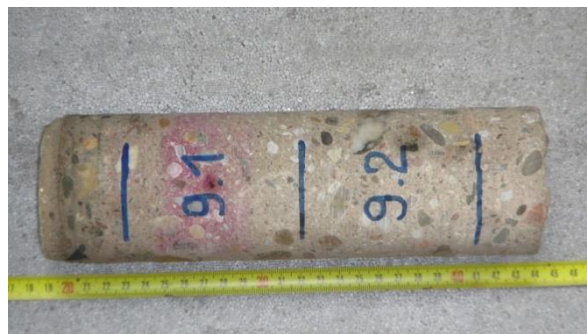
**Foto P1-1.8.4**

Foto vzorku č. 9 odebraného z průvlaku ze stropní konstrukce nad 4. NP s provedeným fenolftaleinovým testem hloubky karbonatace a s vyznačenou polohou zkušebních těles

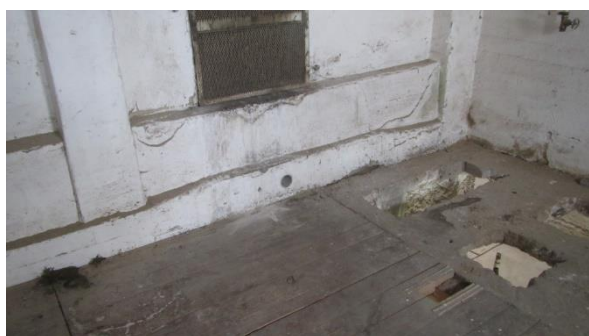
**Foto P1-1.9.1**

Pohled na odběrové místo jádrového vývrtu  $\varnothing$  75 mm ze železobetonového průvlaku stropní/střešní konstrukce nad 5. NP

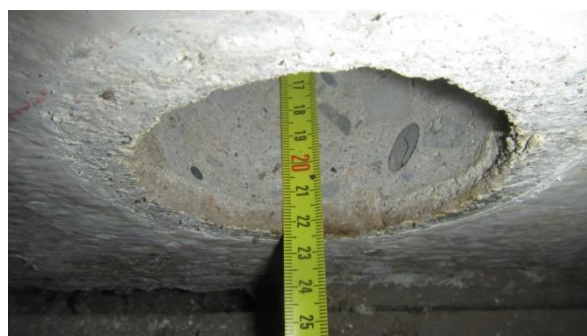
**Foto P1-1.9.2**

Měření hloubky návrtu včetně určení tloušťky omítky po vyjmutí vzorku betonu z průvlaku ze stropní/střešní konstrukce nad 5. NP

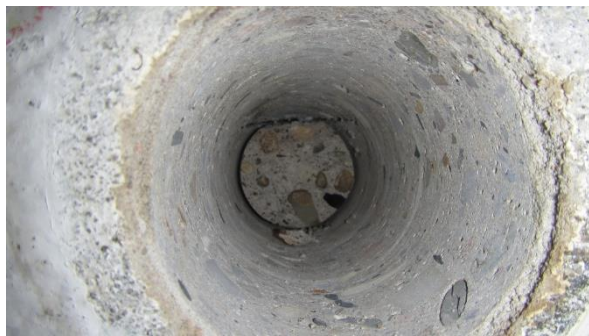
**Foto P1-1.9.3**

Detailní pohled na ostění po provedeném jádrovém vývrtu z průvlaku ze stropní/střešní konstrukce nad 5. NP

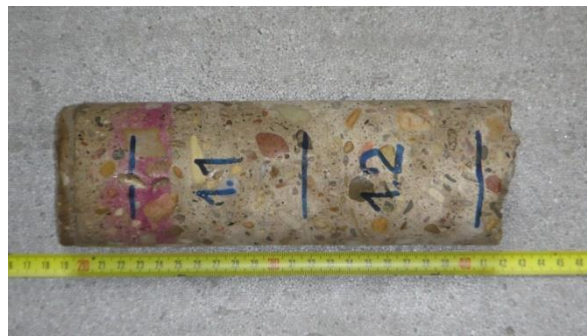
**Foto P1-1.9.4**

Foto vzorku č. 1 odebraného z průvlaku ze stropní/střešní konstrukce nad 5. NP s provedeným fenolftaleinovým testem hloubky karbonatace a s vyznačenou polohou zkušebních těles

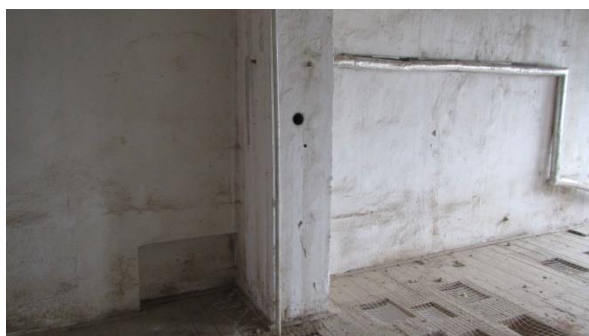
**Foto P1-1.10.1**

Pohled na odběrové místo jádrového vývrtu  $\varnothing$  50 mm z nosného sloupu v 5. NP

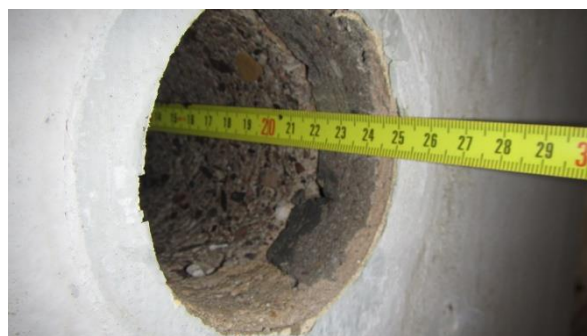
**Foto P1-1.10.2**

Měření hloubky návrtu včetně určení tloušťky omítky po vyjmutí vzorku betonu z nosného sloupu v 5. NP

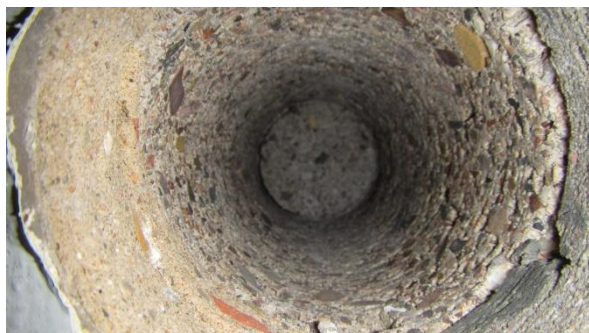
**Foto P1-1.10.3**

Detailní pohled na ostění po provedeném jádrovém vývrtu z vnitřního nosného sloupu v 5. NP

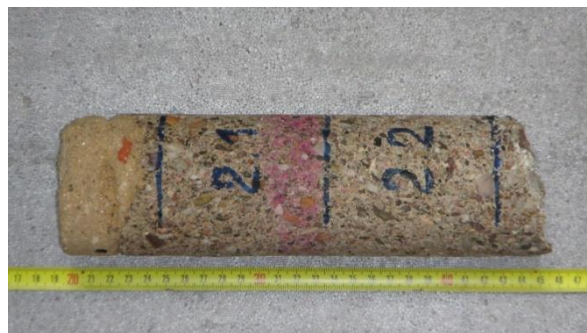
**Foto P1-1.10.4**

Foto vzorku č. 2 odebraného ze sloupu v 5. NP s provedeným fenolftaleinovým testem hloubky karbonatace a s vyznačenou polohou zkušebních těles

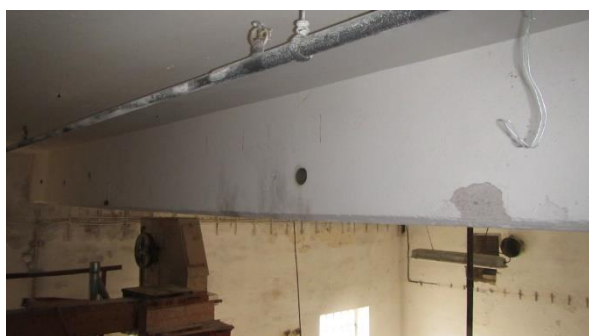
**Foto P1-1.11.1**

Pohled na odběrové místo jádrového vývrtu  $\varnothing 75$  mm ze železobetonového průvlaku střešní konstrukce nad 5. NP

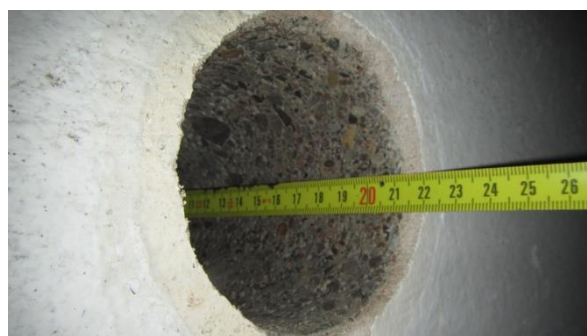
**Foto P1-1.11.2**

Měření hloubky návrtu včetně určení tloušťky omítky po vyjmutí vzorku betonu z průvlaku ze střešní konstrukce nad 5. NP

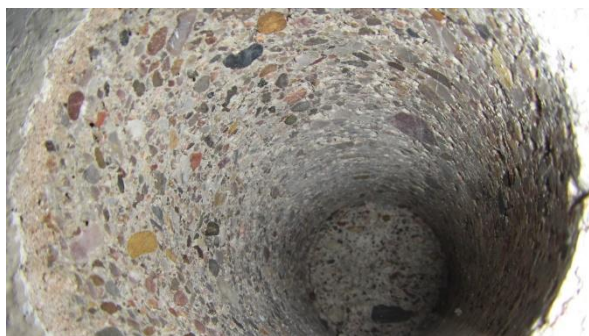
**Foto P1-1.11.3**

Detailní pohled na ostění po provedeném jádrovém vývrtu z průvlaku ze střešní konstrukce nad 5. NP

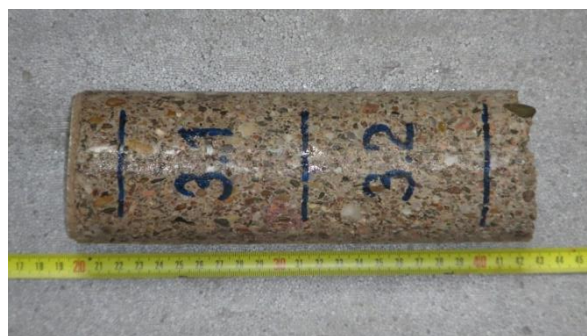
**Foto P1-1.11.4**

Foto vzorku č. 3 odebraného z průvlaku ze střešní konstrukce nad 5. NP s provedeným fenolftaleinovým testem hloubky karbonatace a s vyznačenou polohou zkušebních těles

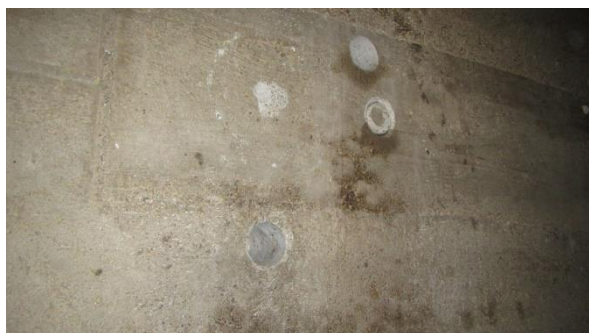
**Foto P1-2.1.1**

Pohled na odběrové místo jádrového vývrtu  $\varnothing$  50 mm ze železobetonové stěny zásobníku v přední části objektu v úrovni 2. NP

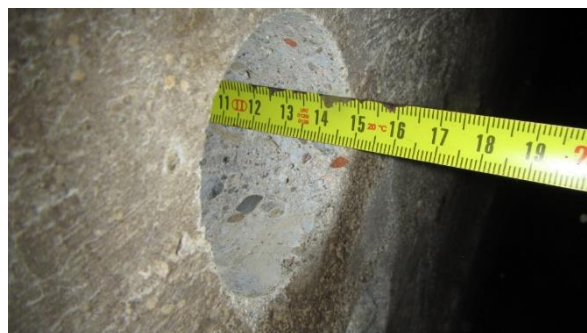
**Foto P1-2.1.2**

Měření hloubky návrtu = tloušťky stěny zásobníku v místě odběru vzorku č. 14

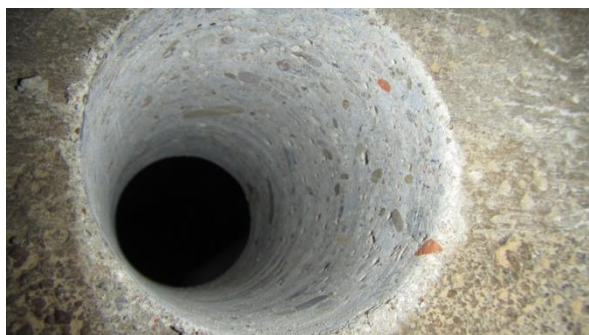
**Foto P1-2.1.3**

Detailní pohled na ostění v místě průvrtu stěnou zásobníku po provedeném jádrovém vývrtu č. 14

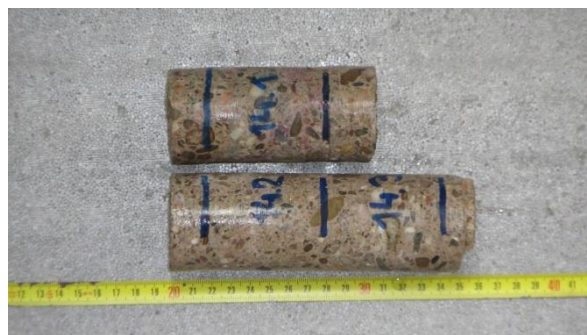
**Foto P1-2.1.4**

Foto vzorku č. 14 odebraného ze stěny zásobníku v úrovni 2. NP s provedeným fenolftaleinovým testem hloubky karbonatace a s vyznačenou polohou zkušebních těles

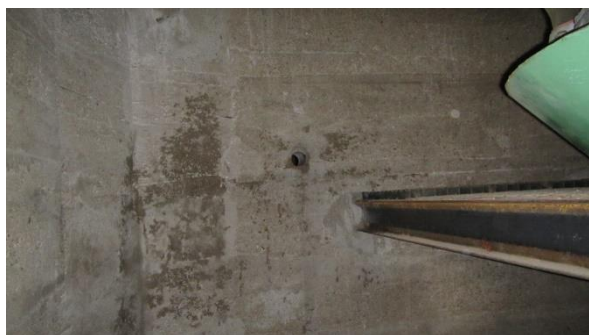
**Foto P1-2.2.1**

*Pohled na odběrové místo jádrového vývrtu Ø 50 mm ze železobetonové stěny zásobníku v přední části objektu v úrovni 2. NP*

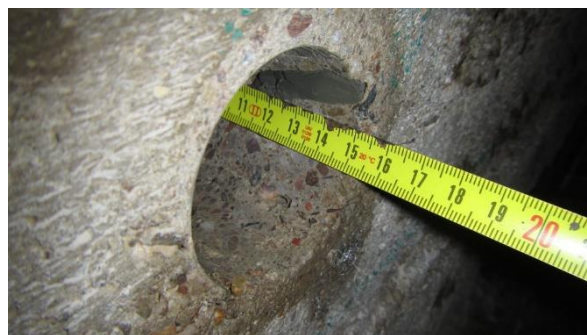
**Foto P1-2.2.2**

*Měření hloubky návrtu = tloušťky stěny zásobníku v místě odběru vzorku č. 15*

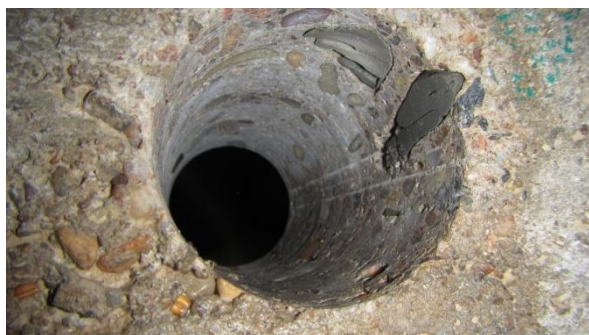
**Foto P1-2.2.3**

*Detailní pohled na ostění v místě průvrtu stěnou zásobníku po provedeném jádrovém vývrtu č. 15*

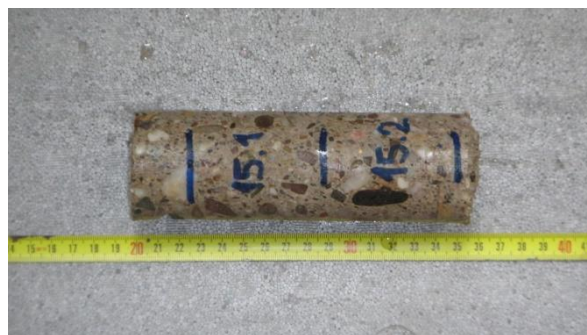
**Foto P1-2.2.4**

*Foto vzorku č. 15 odebraného ze stěny zásobníku v úrovni 2. NP s provedeným fenolftaleinovým testem hloubky karbonatace a s vyznačenou polohou zkušebních těles*

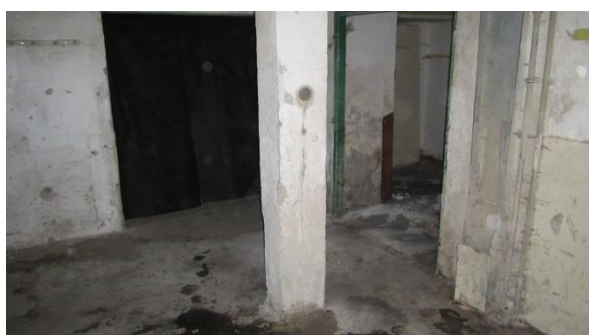
**Foto P1-3.1.1**

Pohled na odběrové místo jádrového vývrtu  $\varnothing$  50 mm z nosného sloupu v 1. NP

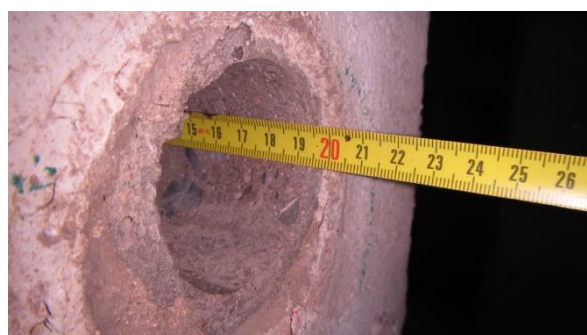
**Foto P1-3.1.2**

Měření hloubky návrtu včetně určení tloušťky omítky po vyjmutí vzorku betonu z nosného sloupu v 1. NP

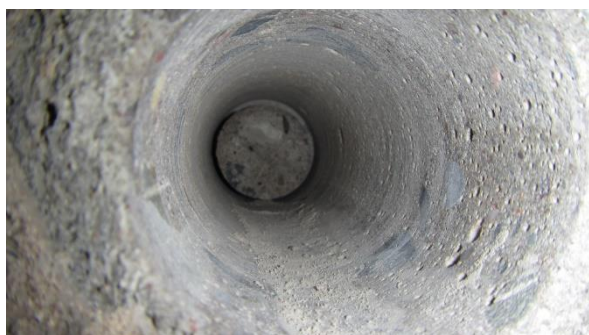
**Foto P1-3.1.3**

Detailní pohled na ostění po provedeném jádrovém vývrtu z vnitřního nosného sloupu v 1. NP

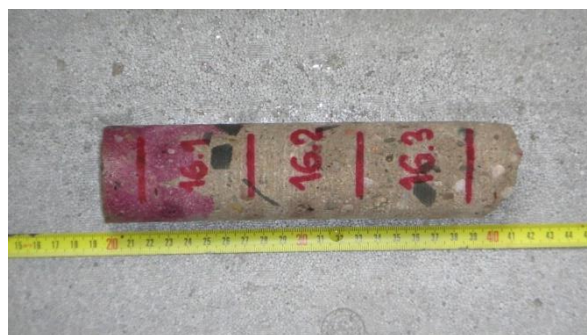
**Foto P1-3.1.4**

Foto vzorku č. 16 odebraného ze sloupu v 1. NP s provedeným fenolftaleinovým testem hloubky karbonatace a s vyznačenou polohou zkušebních těles

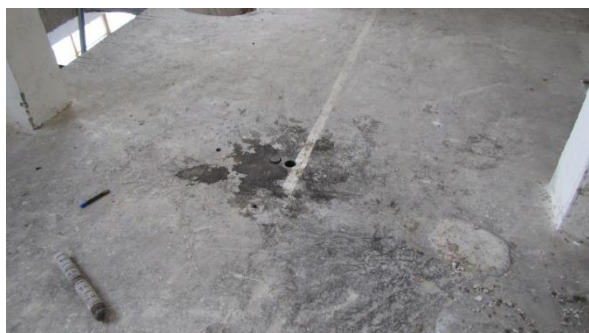
**Foto P1-3.2.1**

Pohled na odběrové místo jádrového vývrtu Ø 50 mm přes skladbu podlahy ve 3. NP do stropního průvlastu nad 2. NP

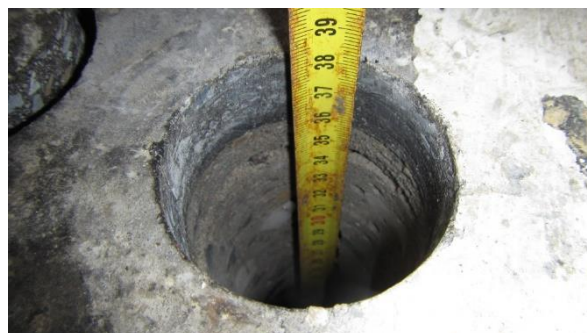
**Foto P1-3.2.2**

Měření hloubky provedeného návrtu včetně určení skladby podlahy v místě provedené sondy č. 11

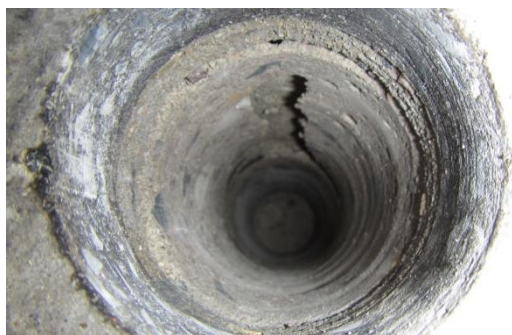
**Foto P1-3.2.3**

Detailní pohled na ostění po provedeném jádrovém vývrtu ze stropního průvlastu nad 2. NP přes skladbu podlahy ve 3. NP

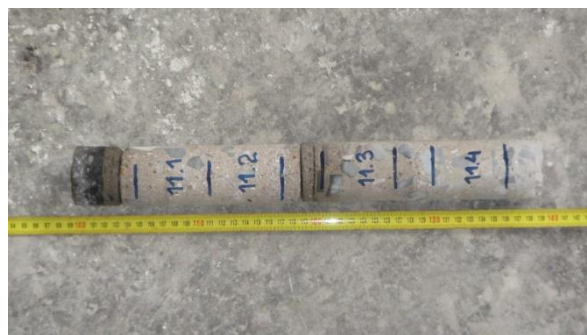
**Foto P1-3.2.4**

Laboratorní foto vyjmutých vzorků betonu ze stropního průvlastu nad 2. NP s vyznačenou polohou zkušebních těles

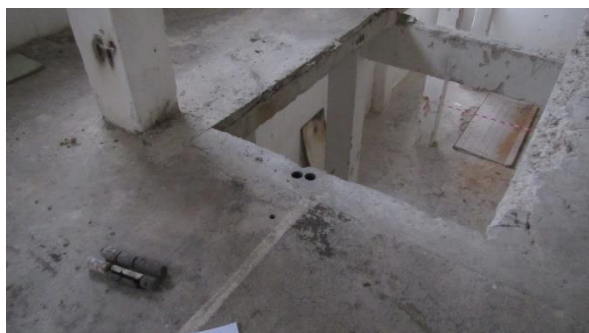
**Foto P1-3.3.1**

Pohled na odběrové místo jádrového vývrtu Ø 50 mm přes skladbu podlahy ve 4. NP do stropního průvlastku nad 3. NP

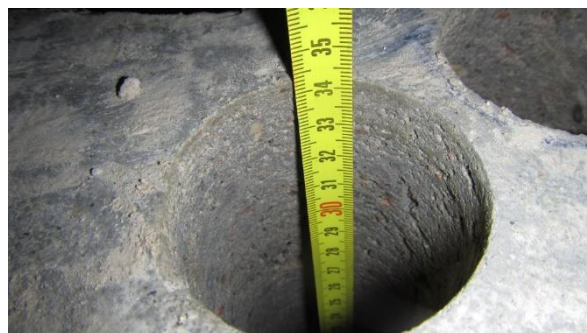
**Foto P1-3.3.2**

Měření hloubky provedeného návrtu včetně určení skladby podlahy v místě provedené sondy č. 8

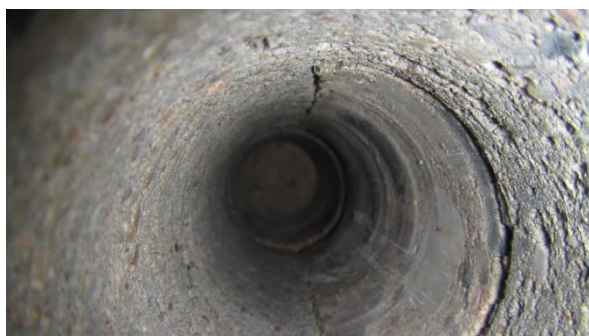
**Foto P1-3.2.3**

Detailní pohled na ostění po provedeném jádrovém vývrtu ze stropního průvlastku nad 3. NP přes skladbu podlahy ve 4. NP

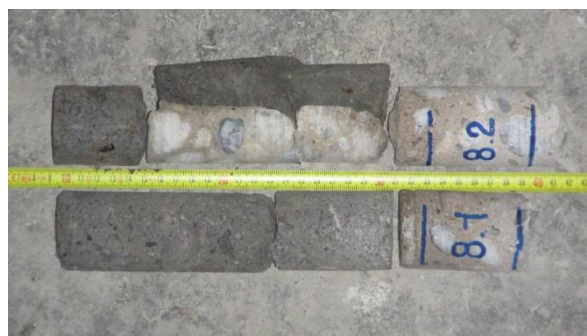
**Foto P1-3.2.4**

Laboratorní foto vyjmutých vzorků betonu ze stropního průvlastku nad 3. NP s vyznačenou polohou zkušebních těles

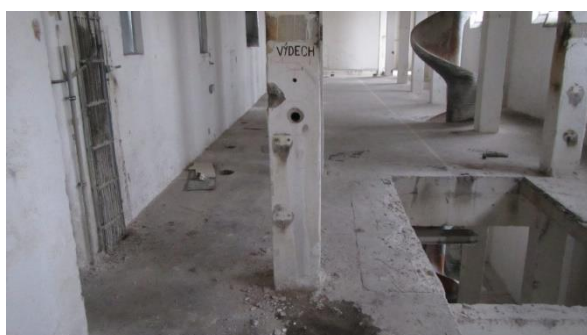
**Foto P1-3.4.1**

Pohled na odběrové místo jádrového vývrtu  $\varnothing$  50 mm z nosného sloupu ve 4. NP

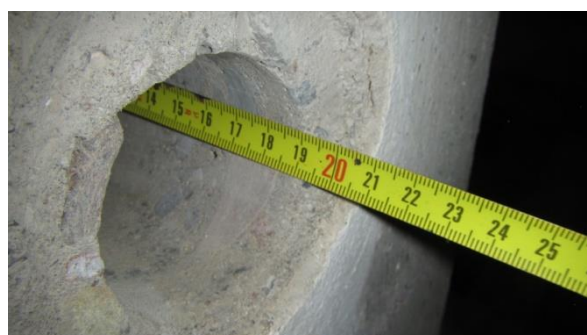
**Foto P1-3.4.2**

Měření hloubky návrtu včetně určení tloušťky omítky po vyjmutí vzorku betonu z nosného sloupu ve 4. NP

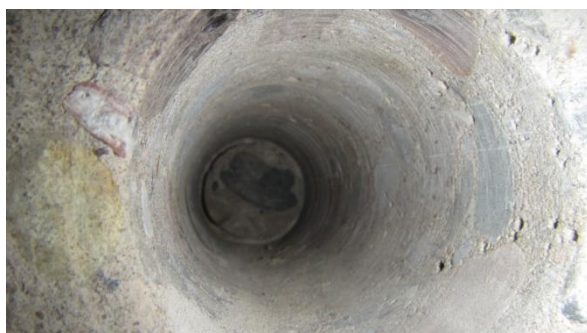
**Foto P1-3.4.3**

Detailní pohled na ostění po provedeném jádrovém vývrtu z vnitřního nosného sloupu ve 4. NP

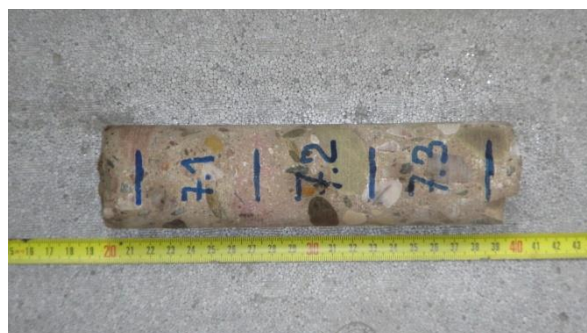
**Foto P1-3.4.4**

Foto vzorku č. 16 odebraného ze sloupu ve 4. NP s provedeným fenolftaleinovým testem hloubky karbonatace a s vyznačenou polohou zkušebních těles

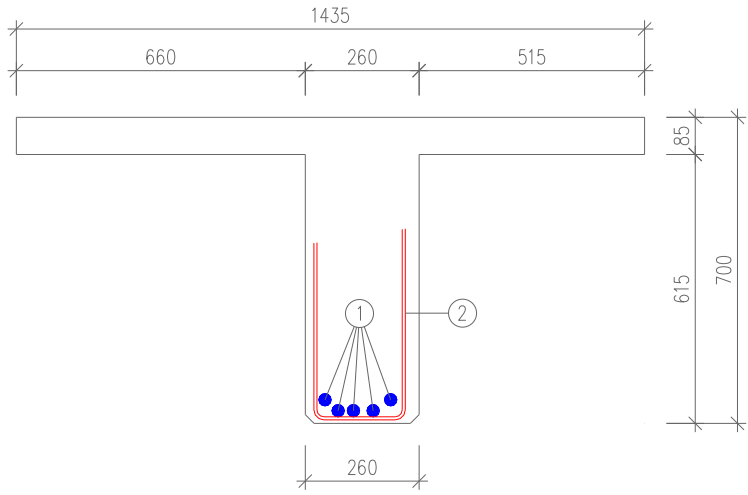
<b>P3-1.1</b> <b>Sonda T2.1</b>	Profometrická a radarová kontrola vyztužení stropního trámu na ohybové účinky uprostřed rozpětí ve 2. NP, orientační poloha sondy je zaznačena plným obdélníkem ve výkrese P5.3		
Vizuální stav stropního trámu:	<ul style="list-style-type: none"><li>- prvek bez viditelných ohybových a smykových trhlin</li><li>- v sekané sondě nebyly shledány žádné výrazné kaverny nebo dutiny v okolí jednotlivých výztužných vložek</li></ul>		
Vizuální stav výztuží v provedených sondách:	<ul style="list-style-type: none"><li>- na výztužích nebylo zjištěno žádné mechanické poškození</li><li>- podélná nosná výztuž bez povrchové koroze</li><li>- třmínky s mírnou povrchovou korozí</li></ul>		
<div>

</div>			
Skutečné vyztužení stropního žebra:	Hlavní nosná výztuž:	1	5 Ø 28 hladká výztuž s krytím krajních výztuží 40 mm a vnitřních výztuží 20 mm
	Třmínky:	2	hladká výztuž Ø 7 mm

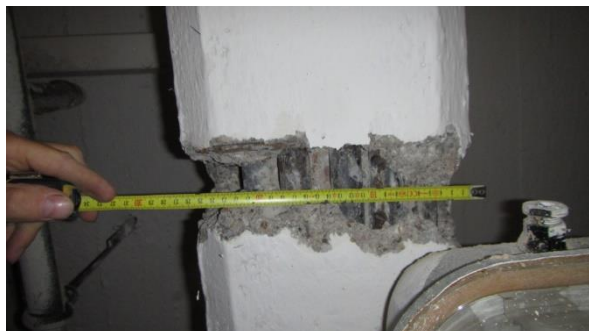
**Foto P3-1.1.3**

*Pohled na spodní líc stropního trámu v místě provedené sekání sondy s označením T2.1 s měřením roztečí jednotlivých výztuží*

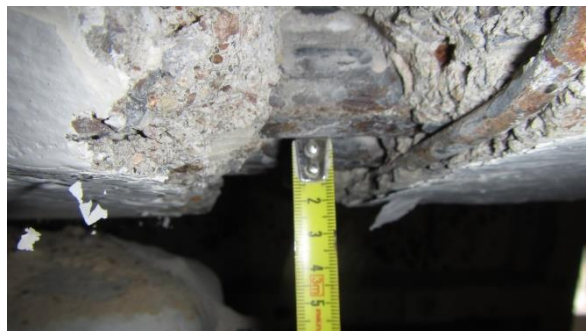
**Foto P3-1.1.4**

*Fotografie měření krycích vrstev hlavní nosné výztuže, povrch výztuží bez známek koroze*

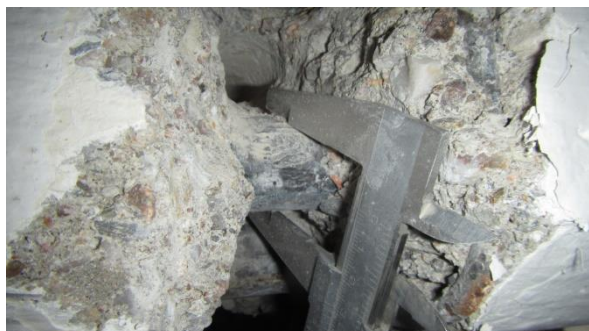
**Foto P3-1.1.5**

*Foto měření průměru použité hlavní výztuže posuvným měřítkem*

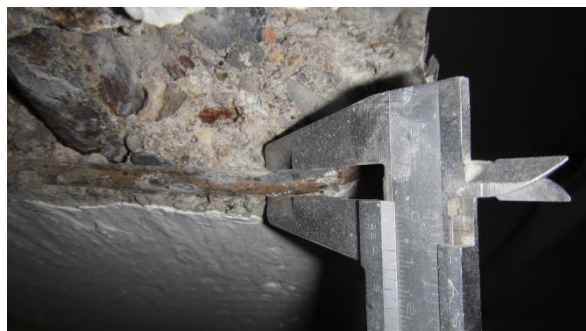
**Foto P3-1.1.6**

*Foto měření průměru použité příčné výztuže (třmínků) posuvným měřítkem (viditelná povrchová koroze)*

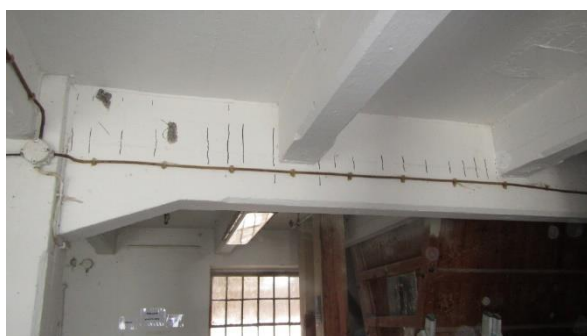
**Foto P3-1.2.1**

Pohled na provedenou sondu TS2.1 za účelem ověření smykového vyztužení stropního trámu ve 2. NP (totožný trám jako sekaná sonda k ohybové výztuži T2.1)

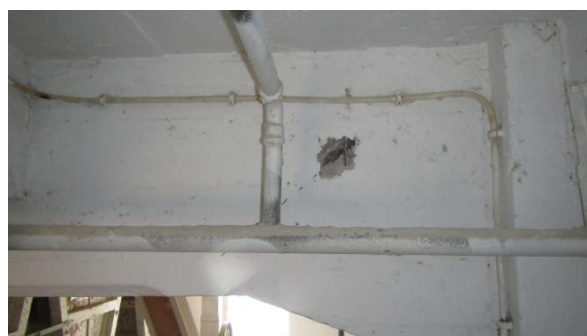
**Foto P3-1.2.2**

Pohled na provedenou sondu TS2.1 za účelem ověření smykového vyztužení stropního trámu ve 2. NP (totožný trám jako sekaná sonda k ohybové výztuži T2.1)

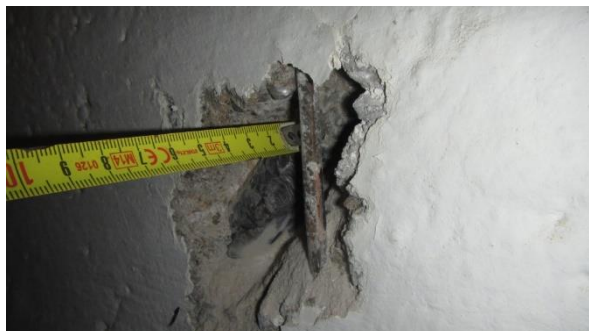
**Foto P3-1.2.3**

Fotografie měření krycí vrstvy betonu odhaleného ohybu, povrch výztuží bez známek koroze

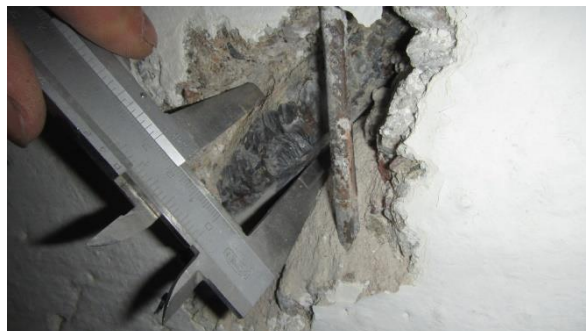
**Foto P3-1.2.4**

Foto měření průměru odhaleného ohybu posuvným měřítkem

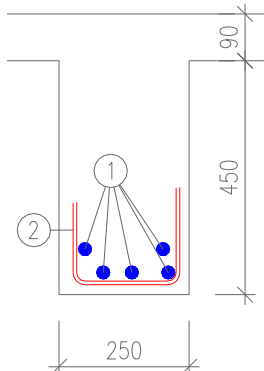
<b>P3-1.3</b> <b>Sonda T2.2</b>	Profometrická a radarová kontrola vyztužení stropního trámu na ohybové účinky uprostřed rozpětí ve 2. NP, orientační poloha sondy je zaznačena plným obdélníkem ve výkrese P5.3		
Vizuální stav stropního trámu:	<ul style="list-style-type: none"><li>- prvek bez viditelných ohybových a smykových trhlin</li><li>- v sekané sondě nebyly shledány žádné výrazné kaverny nebo dutiny v okolí jednotlivých výztužných vložek</li></ul>		
Vizuální stav výztuží v provedených sondách:	<ul style="list-style-type: none"><li>- na výztužích nebylo zjištěno žádné mechanické poškození</li><li>- podélná nosná výztuž bez povrchové koroze</li><li>- třmínky s mírnou povrchovou korozí</li></ul>		
<div>

</div>			
Skutečné vyztužení stropního žebra:	Hlavní nosná výztuž:	1	5 Ø 25 hladká výztuž s průměrným krytím výztuží 1. vrstvy cca 30 mm (3 výztuže) a 2. vrstvy cca 75 mm (2 výztuže)
	Třmínky:	2	hladká výztuž Ø 7 mm

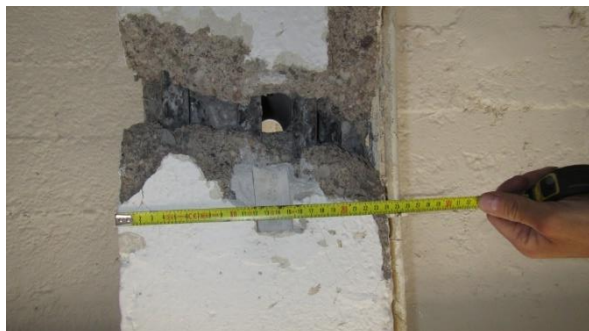
**Foto P3-1.3.3**

*Pohled na spodní líc stropního trámu v místě provedené sekání sondy s označením T2.2 s měřením roztečí jednotlivých výztuží*

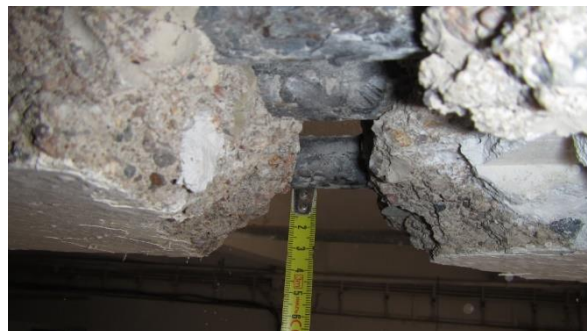
**Foto P3-1.3.4**

*Fotografie měření krycích vrstev hlavní nosné výztuže, povrch výztuží bez známek koroze*

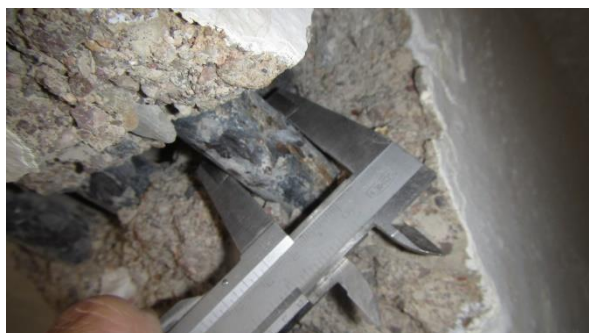
**Foto P3-1.3.5**

*Foto měření průměru použité hlavní výztuže posuvným měřítkem*

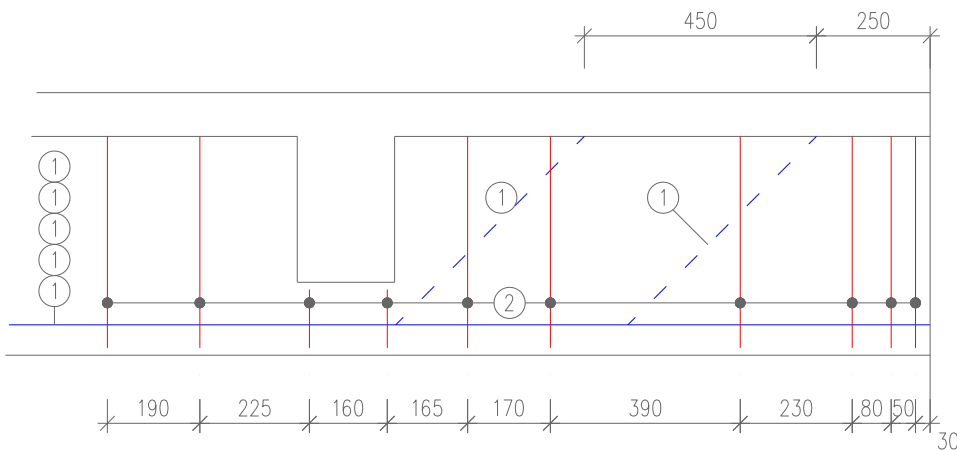
<b>P3-1.4</b> <b>Sonda TS2.2</b>	Profometrická a radarová kontrola vyztužení stropního trámu na smykové účinky u vnitřní podpory totožného trámu jako sonda k ohybové výztuži T2.2 ve 2. NP, orientační poloha sondy je zaznačena oboustrannou šipkou ve výkrese P5.3		
Vizuální stav stropního trámu:	<ul style="list-style-type: none"><li>- prvek bez viditelných smykových trhlin</li><li>- v sekané sondě nebyly shledány žádné výrazné kaverny nebo dutiny v okolí jednotlivých výztužných vložek</li></ul>		
Vizuální stav výztuží v provedených sondách:	<ul style="list-style-type: none"><li>- na výztužích nebylo zjištěno žádné mechanické poškození</li><li>- odhalený ohyb bez povrchové koroze</li><li>- třmínky s mírnou povrchovou korozí</li></ul>

Skutečné vyztužení stropního žebra na smyk:	Hlavní nosná výztuž:	1	5 Ø 28 hladká výztuž s krytím krajních výztuží 40 mm a vnitřních výztuží 20 mm
	Třmínky:	2	hladká výztuž Ø 7 mm od podpory po: 30; 50; 80; 230; 390; 170; 165; 160; 225; 190 mm

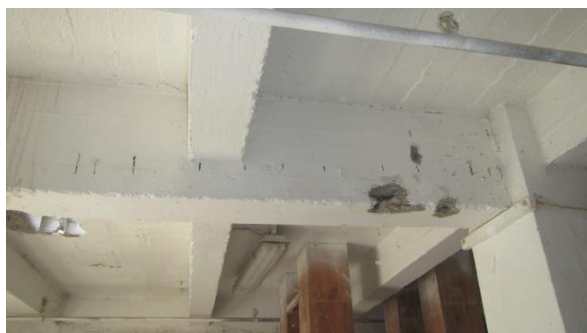
**Foto P3-1.4.1**

Pohled na provedenou sondu TS2.2 za účelem ověření smykového vyztužení stropního trámu ve 2. NP (totožný trám jako sekaná sonda k ohybové výztuži T2.2)

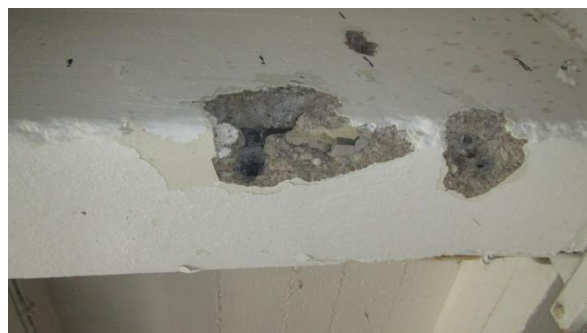
**Foto P3-1.4.2**

Detail sekané sondy za účelem ověření průběžných prutů zabíhajících do podpory, celkem se ohýbají 2 pruty k hornímu povrchu

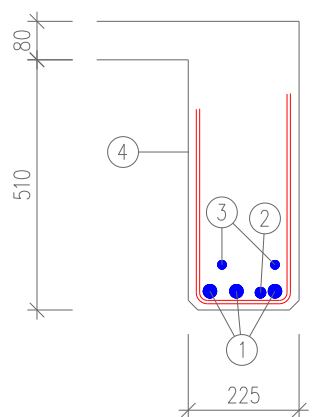
<b>P3-1.5</b> <b>Sonda T3.1</b>	<i>Profometrická a radarová kontrola vyztužení stropního trámu na ohybové účinky uprostřed rozpětí ve 3. NP, orientační poloha sondy je zaznačena plným obdélníkem ve výkrese P5.4</i>		
Vizuální stav stropního trámu:	<ul style="list-style-type: none"><li>- prvek bez viditelných ohybových a smykových trhlin</li><li>- v sekané sondě nebyly shledány žádné výrazné kaverny nebo dutiny v okolí jednotlivých výztužných vložek</li><li>- do trámu je přes svorníky přikotveno dřevěné silo</li></ul>		
Vizuální stav výztuží v provedených sondách:	<ul style="list-style-type: none"><li>- na výztužích nebylo zjištěno žádné mechanické poškození</li><li>- podélná nosná výztuž bez povrchové koroze</li></ul>		
<div>

</div>			
Skutečné vyztužení stropního žebra:	Hlavní nosná výztuž:	1	3 Ø 28 hladká výztuž s krytím 25 mm
		2	1 Ø 22 hladká výztuž s krytím 25 mm
		3	2 Ø 18 hladká výztuž s krytím 85 mm

Třmínky:	4	hladká výztuž Ø 7 mm

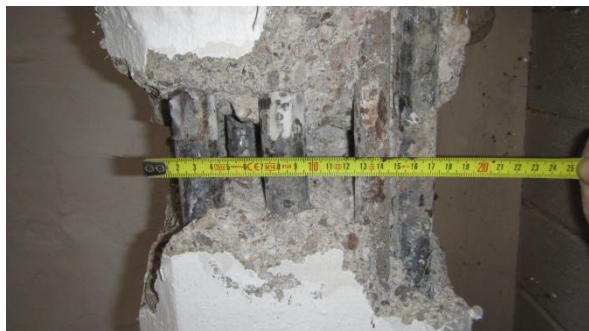
**Foto P3-1.5.3**

Pohled na spodní líc stropního trámu v místě provedené sekání sondy s označením T3.1 s měřením roztečí jednotlivých výztuží

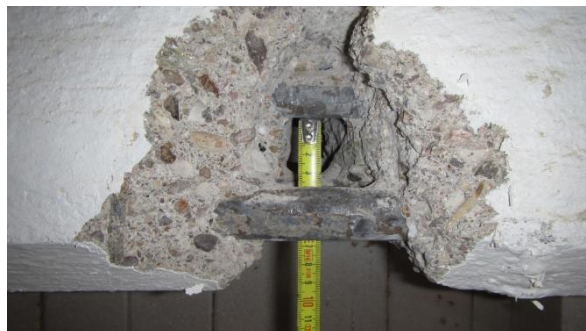
**Foto P3-1.5.4**

Fotografie měření krycích vrstev hlavní nosné výztuže, povrch výztuží bez známek koroze

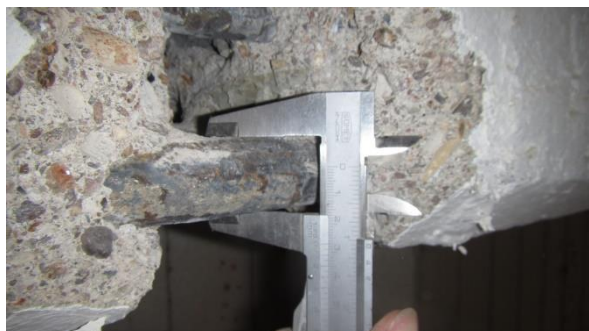
**Foto P3-1.5.5**

Foto měření průměru použité hlavní výztuže v 1. vrstvě posuvným měřítkem

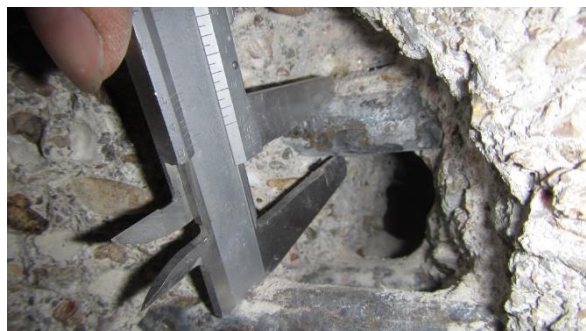
**Foto P3-1.5.6**

Foto měření průměru použité hlavní výztuže ve 2. vrstvě posuvným měřítkem

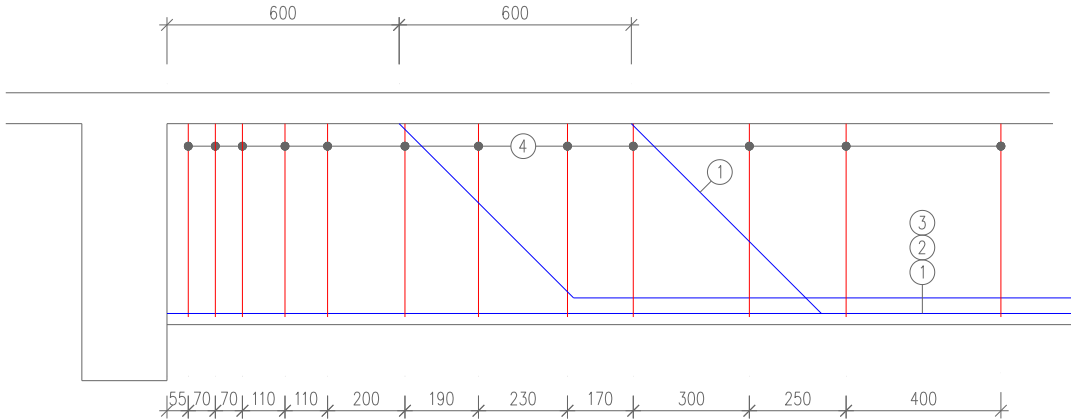
<b>P3-1.6</b> <b>Sonda TS3.1</b>	Profometrická a radarová kontrola vyztužení stropního trámu na smykové účinky u vnitřní podpory totožného trámu jako sonda k ohybové výztuži T3.1 ve 3. NP, orientační poloha sondy je zaznačena oboustrannou šipkou ve výkrese P5.4		
Vizuální stav stropního trámu:	<ul style="list-style-type: none"><li>- prvek bez viditelných smykových trhlin</li><li>- v sekané sondě nebyly shledány žádné výrazné kaverny nebo dutiny v okolí jednotlivých výztužných vložek</li></ul>		
Vizuální stav výztuží v provedených sondách:	<ul style="list-style-type: none"><li>- na výztužích nebylo zjištěno žádné mechanické poškození</li><li>- odhalený ohyb výraznější bez povrchové koroze</li><li>- třmínky s mírnou povrchovou korozí</li></ul>

Skutečné vyztužení stropního žebra na smyk:	Hlavní nosná výztuž:	1	3 Ø 28 hladká výztuž s krytím 25 mm
		2	1 Ø 22 hladká výztuž s krytím 25 mm
		3	2 Ø 18 hladká výztuž s krytím 85 mm

Třmínky:	4	hladká výztuž Ø 7 mm od podpory po: 55; 70; 70; 110; 110; 200; 190; 230; 170; 300; 250; 400 mm
