## **ZÁVĚREČNÁ ZPRÁVA**

**Stavebně technický průzkum vybraných nosných železobetonových konstrukcí**

**Automatické mlýny Pardubice**

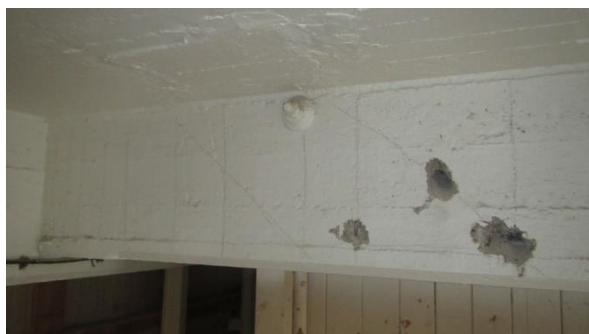
**Foto P3-1.6.1**

Pohled na provedenou sondu TS3.1 za účelem ověření smykového vyztužení stropního trámu ve 3. NP (totožný trám jako sekaná sonda k ohybové výztuži T3.1)

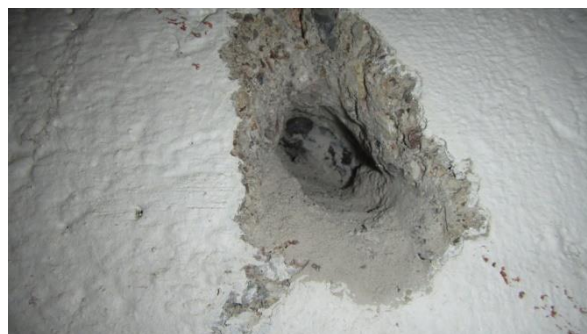
**Foto P3-1.6.2**

Detailní pohled na sekanou sondu ke smykovému ohybu (poloha druhého ohybu od podpory)

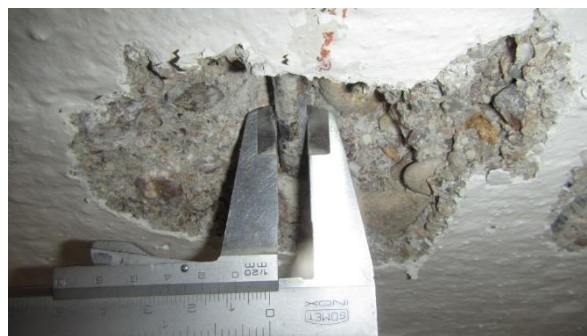
**Foto P3-1.8.4**

Měření průměru použité hlavní nosné výztuže stropní desky v místě sondy s označením D3.1

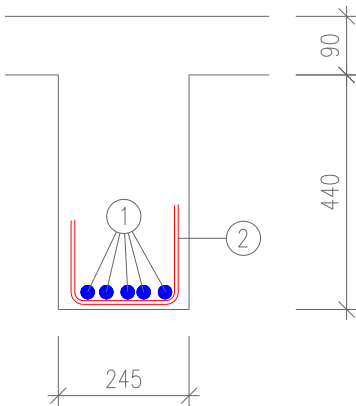
<b>P3-1.9</b> <b>Sonda T3.3</b>	Profometrická a radarová kontrola vyztužení stropního trámu na ohybové účinky uprostřed rozpětí ve 3. NP, orientační poloha sondy je zaznačena plným obdélníkem ve výkrese P5.4		
Vizuální stav stropního trámu:	<ul style="list-style-type: none"><li>- prvek bez viditelných ohybových a smykových trhlin</li><li>- v sekané sondě nebyly shledány žádné výrazné kaverny nebo dutiny v okolí jednotlivých výztužných vložek</li></ul>		
Vizuální stav výztuží v provedených sondách:	<ul style="list-style-type: none"><li>- na výztužích nebylo zjištěno žádné mechanické poškození</li><li>- podélná nosná výztuž s povrchovou korozí v místě se zasádrovaným dřevěným hranolem</li></ul>		
<div>

</div>			
Skutečné vyztužení stropního žebra:	Hlavní nosná výztuž:	1	5 Ø 25 hladká výztuž s průměrným krytím 20 mm
	Třmínky:	2	hladká výztuž Ø 7 mm

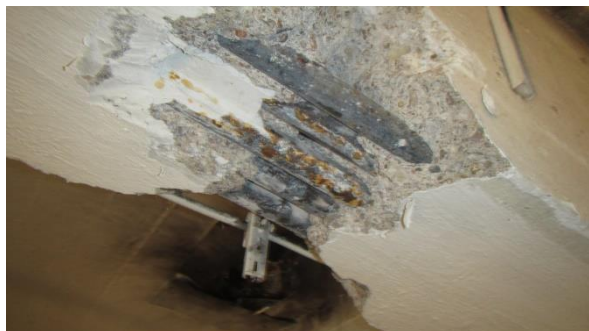
**Foto P3-1.9.4**

Detailní Pohled na provedenou sondu za účelem ověření ohybové výztuže uprostřed rozpětí do stropního trámu ve 3. NP s označením sondy T3.3 s měřením roztečí jednotlivých výztuží

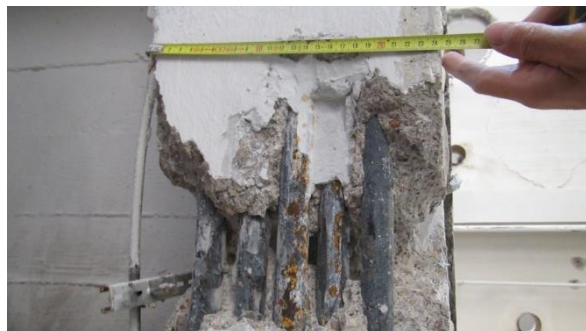
**Foto P3-1.9.5**

Fotografie měření krycích vrstev hlavní nosné výztuže stropního trámu s označením sondy T3.3

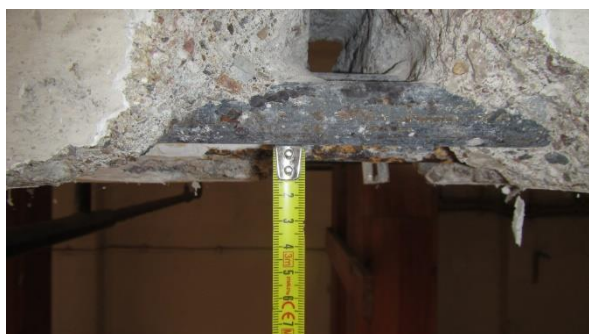
**Foto P3-1.9.6**

Foto měření průměru použité hlavní výztuže posuvným měřítkem

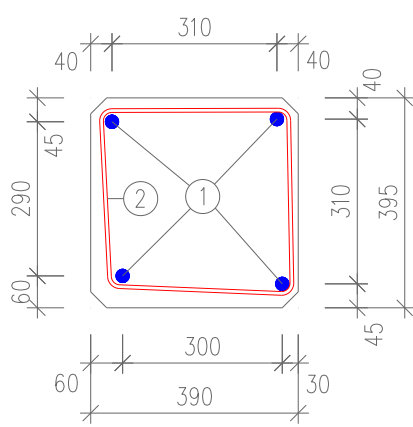
<b>P3-1.10</b> <b>Sonda S3.1</b>	<i>Profometrická a radarová kontrola polohy výztuže svislého nosného sloupu s označením sondy S3.1 ve výšce cca 1000 mm nad úrovní podlahy. Součástí provedené diagnostiky vyztužení sloupu jsou doplňkové sekané sondy za účelem určení přesného druhu použitých výztuží, skutečného krytí a aktuálního stavu (koroze, mechanické poškození apod.), orientační poloha sondy je zaznačena plným obdélníkem ve výkrese P5.4</i>		
Vizuální stav sloupu:	<ul style="list-style-type: none"><li>- sloup v místě a okolí sondy bez zjevných vad a poruch</li><li>- ve sloupu nebyly prokázány žádné statické trhliny ani trhliny způsobené možnou korozí výztuží vlivem nadměrné karbonatce betonu</li><li>-</li></ul>		
Vizuální stav výztuží v provedených sondách:	<ul style="list-style-type: none"><li>- na výztužích nebylo zjištěno žádné mechanické poškození</li><li>- podélná nosná výztuž bez viditelné povrchové koroze povrchové koroze</li><li>- třmínky s velmi nepatrnou povrchovou korozí</li></ul>

Skutečné vyztužení sloupu:	Hlavní nosná výztuž:	1	4 Ø 26 hladká výztuž, poloha výztuží je zakótována ve schématu
	Třmínky:	2	Ø 7 mm hladká výztuž od podlahy po: 180; 300; 340; 380; 320; 190; 580 mm

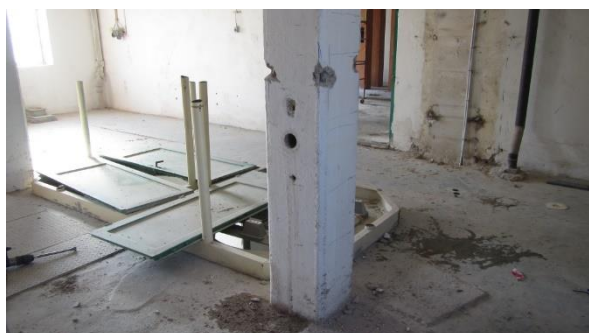
**Foto P3-1.10.1**

Pohled na předmětný sloup z bočního líce v místě provedených sond s viditelnou sekanou sondou k výztužným vložkám

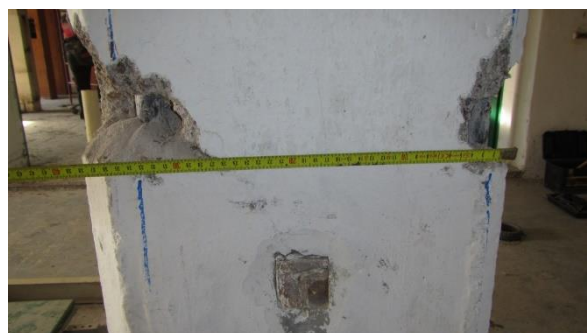
**Foto P3-1.10.2**

Detailní pohled na sloup s měřením šířky sloupu vybrané strany s viditelnými sekanými sondami k vyztužení sloupu

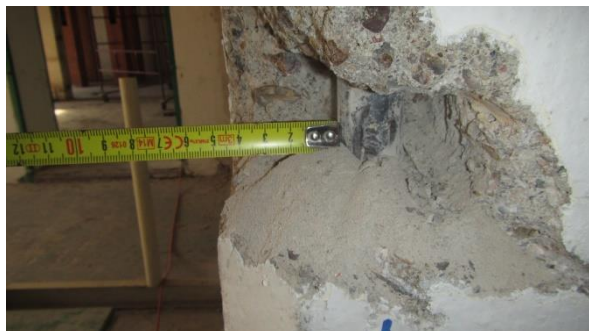
**Foto P3-1.10.3**

Detailní foto měření krycích vrstev betonu vybrané výztuže

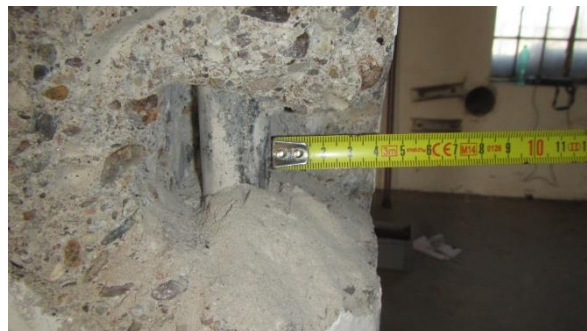
**Foto P3-1.10.4**

Detailní foto měření krycích vrstev betonu vybrané výztuže

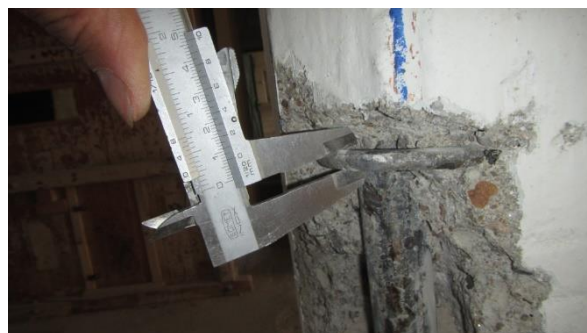
**Foto P3-1.10.6**

Foto měření průměru použitého třmínku posuvným měřítkem

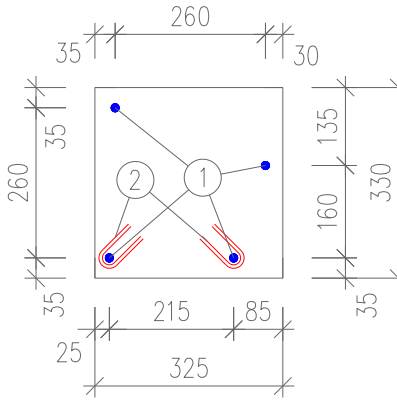
<b>P3-1.11</b> <b>Sonda S3.2</b>	<i>Profometrická a radarová kontrola polohy výztuže svislého nosného sloupu s označením sondy S3.2 ve výšce cca 1000 mm nad úrovní podlahy. Součástí provedené diagnostiky vyztužení sloupu jsou doplňkové sekané sondy za účelem určení přesného druhu použitých výztuží, skutečného krytí a aktuálního stavu (koroze, mechanické poškození apod.), orientační poloha sondy je zaznačena plným obdélníkem ve výkrese P5.4</i>		
Vizuální stav sloupu:	<ul style="list-style-type: none"><li>- sloup v místě a okolí sondy bez zjevných vad a poruch</li><li>- ve sloupu nebyly prokázány žádné statické trhliny ani trhliny způsobené možnou korozí výztuží vlivem nadměrné karbonatice betonu</li><li>-</li></ul>		
Vizuální stav výztuží v provedených sondách:	<ul style="list-style-type: none"><li>- na výztužích nebylo zjištěno žádné mechanické poškození</li><li>- podélná nosná výztuž bez viditelné povrchové koroze</li><li>- sloup není proveden z klasických třmínků, třmínky provedeny způsobem zobrazeným ve schématu</li></ul>

</div>			
Skutečné vyztužení sloupu:	Hlavní nosná výztuž:	1	4 Ø 14 hladká výztuž s podélným prolisem (typ výztuže C 10452) , poloha výztuží je zakótována ve schématu
	Třmínky:	2	Ø 7 mm hladká výztuž, první spona od podlahy 920 mm, další nalezena po cca 900 mm

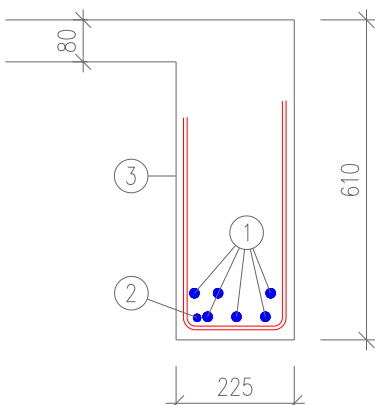
<b>P3-1.12</b> <b>Sonda T4.1</b>		Profometrická a radarová kontrola vyztužení stropního trámu na ohybové účinky uprostřed rozpětí ve 4. NP, orientační poloha sondy je zaznačena plným obdélníkem ve výkrese P5.5	
Vizuální stav stropního trámu:	<ul style="list-style-type: none"><li>- prvek bez viditelných ohybových a smykových trhlin</li><li>- v sekané sondě nebyly shledány žádné výrazné kaverny nebo dutiny v okolí jednotlivých výztužných vložek</li><li>- do trámu je přes svorníky přikotveno dřevěné silo</li></ul>		
Vizuální stav výztuží v provedených sondách:	<ul style="list-style-type: none"><li>- na výztužích nebylo zjištěno žádné mechanické poškození</li><li>- podélná nosná výztuž bez povrchové koroze</li></ul>		
<div>

</div>			
Skutečné vyztužení stropního žebra:	Hlavní nosná výztuž:	1	7 Ø 18 hladká výztuž s krytím dolní vrstvy cca 35 mm a horní vrstvy cca 75 mm
		2	1 Ø 14 hladká výztuž s krytím 30 mm

Třmínky:	3	hladká výztuž Ø 7 mm

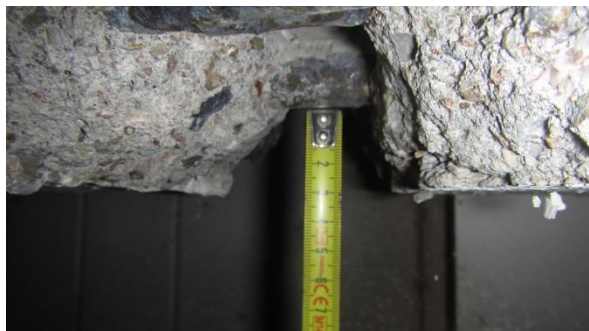
**Foto P3-1.12.3**

Fotografie měření krycích vrstev hlavní nosné výztuže spodní vrstvy stropního trámu s označením sondy T4.1

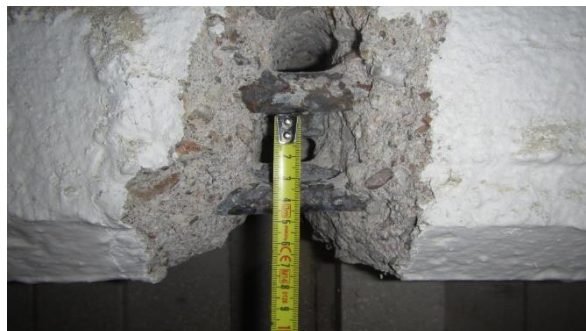
**Foto P3-1.12.4**

Fotografie měření krycích vrstev hlavní nosné výztuže horní vrstvy stropního trámu s označením sondy T4.1

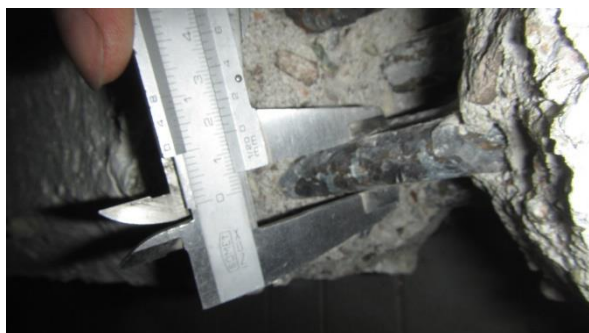
**Foto P3-1.12.5**

Foto měření průměru použité hlavní výztuže Ø 14 mm ve spodní vrstvě výztuží posuvným měřítkem

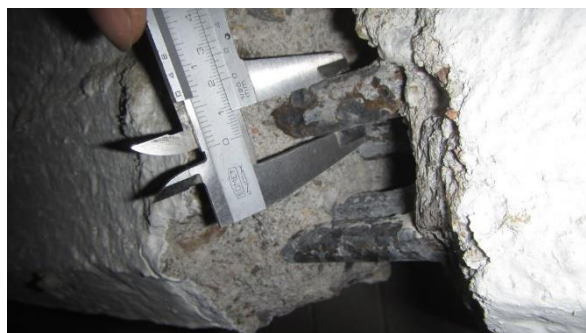
**Foto P3-1.12.6**

Foto měření průměru použité hlavní výztuže Ø 18 mm v horní vrstvě výztuží posuvným měřítkem

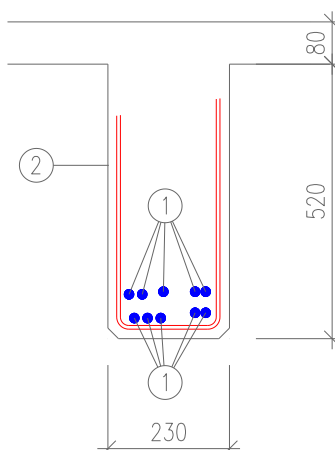
<b>P3-1.13</b> <b>Sonda T4.2</b>	Profometrická a radarová kontrola vyztužení stropního trámu na ohybové účinky uprostřed rozpětí ve 4. NP, orientační poloha sondy je zaznačena plným obdélníkem ve výkrese P5.5		
Vizuální stav stropního trámu:	<ul style="list-style-type: none"><li>- prvek bez viditelných ohybových a smykových trhlin</li><li>- v sekané sondě nebyly shledány žádné výrazné kaverny nebo dutiny v okolí jednotlivých výztužných vložek</li></ul>		
Vizuální stav výztuží v provedených sondách:	<ul style="list-style-type: none"><li>- na výztužích nebylo zjištěno žádné mechanické poškození</li><li>- podélná nosná výztuž i třmínky s mírnou povrchovou korozí</li></ul>

Skutečné vyztužení stropního žebra:	Hlavní nosná výztuž:	1	10 Ø 18 hladká výztuž s průměrným krytím výztuží 1. vrstvy cca 35 mm (5 výztuží) a 2. vrstvy cca 80 mm (5 výztuží)
	Třmínky:	2	hladká výztuž Ø 7 mm

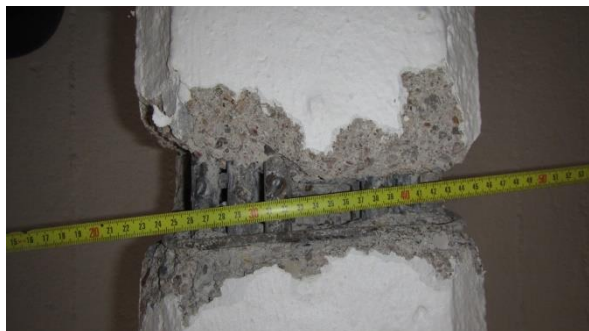
**Foto P3-1.13.3**

Detailní pohled na spodní líc sekané sondy stropního trámu ve 4. NP s označením sondy T4.2 s měřením roztečí jednotlivých výztuží

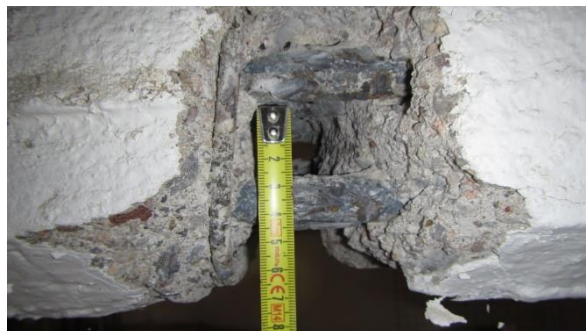
**Foto P3-1.13.4**

Fotografie měření krycích vrstev hlavní nosné výztuže horní vrstvy stropního trámu s označením sondy T4.2

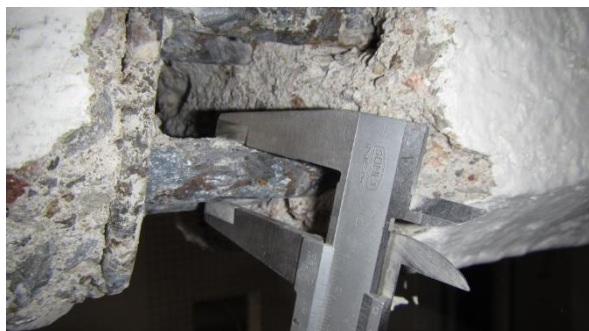
**Foto P3-1.13.5**

Foto měření průměru použité hlavní výztuže  $\varnothing 18$  mm ve spodní vrstvě výztuží posuvným měřítkem

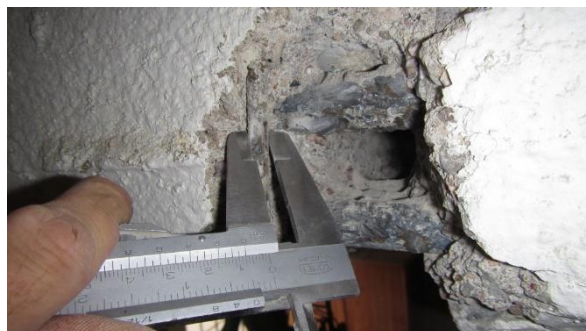
**Foto P3-1.13.6**

Fotografie měření průměru použitého třmínku  $\varnothing 7$  mm posuvným měřítkem

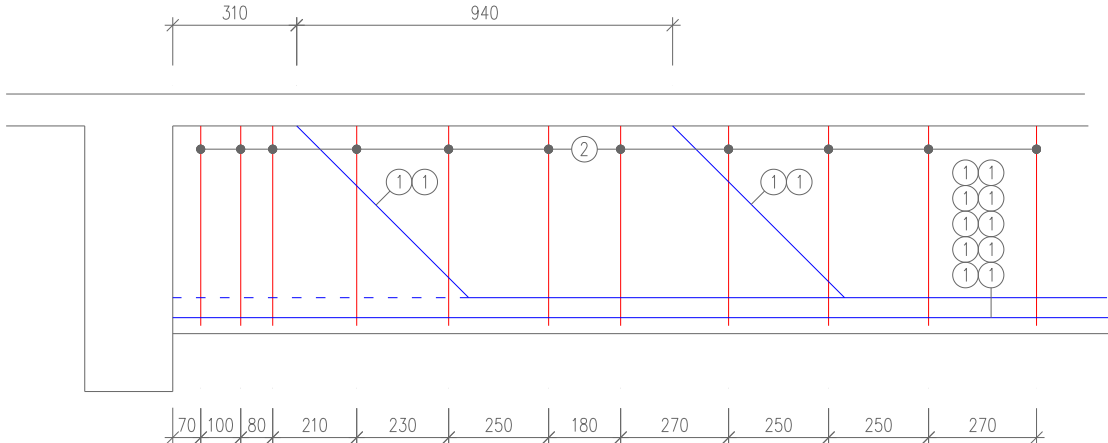
<b>P3-1.14</b> <b>Sonda TS4.2</b>	Profometrická a radarová kontrola vyztužení stropního trámu na smykové účinky u vnitřní podpory totožného trámu jako sonda k ohybové výztuži T4.2 ve 4. NP, orientační poloha sondy je zaznačena oboustrannou šipkou ve výkrese P5.5		
Vizuální stav stropního trámu:	<ul style="list-style-type: none"><li>- prvek bez viditelných smykových trhlin</li><li>- v sekané sondě nebyly shledány žádné výrazné kaverny nebo dutiny v okolí jednotlivých výztužných vložek</li></ul>		
Vizuální stav výztuží v provedených sondách:	<ul style="list-style-type: none"><li>- na výztužích nebylo zjištěno žádné mechanické poškození</li><li>- odhalený ohyb bez povrchové koroze</li><li>- třmínky s mírnou povrchovou korozí</li></ul>

Skutečné vyztužení stropního žebra na smyk:	Hlavní nosná výztuž:	1	10 Ø 18 hladká výztuž s průměrným krytím výztuží 1. vrstvy cca 35 mm (5 výztuží) a 2. vrstvy cca 80 mm (5 výztuží)

Třmínky:	2	hladká výztuž Ø 7 mm od podpory po: 70; 100; 80; 210; 230; 250; 180; 270; 250; 250; 270 mm

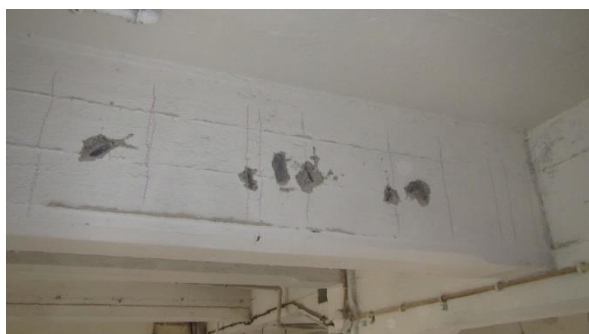
**Foto P3-1.14.1**

Pohled na provedenou sondu TS4.2 za účelem ověření smykového vyztužení stropního trámu ve 4. NP (totožný trám jako sekaná sonda k ohybové výztuži T4.2)

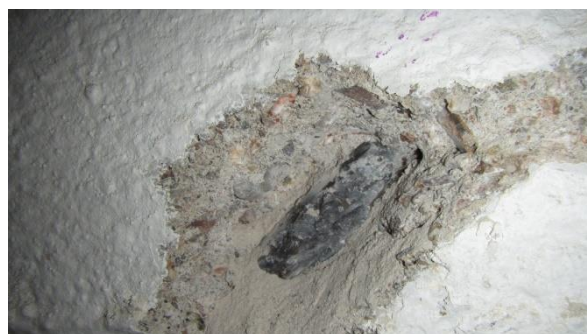
**Foto P3-1.14.2**

Detailní pohled na jeden z odhalených ohybů

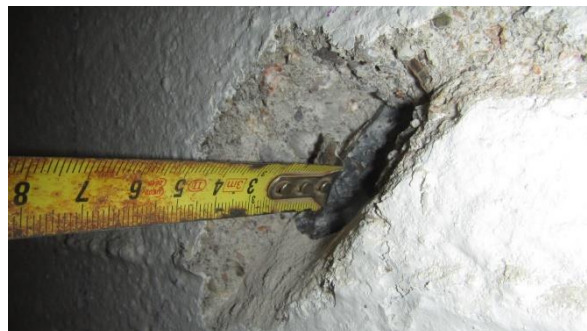
**Foto P3-1.14.3**

*Pohled na druhou oblast s odhaleným ohybem*

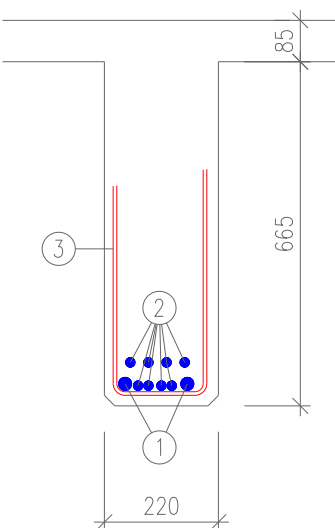
</div>			
Skutečné vyztužení stropního žebra:	Hlavní nosná výztuž:	1	2 Ø 22 hladká výztuž s krytím výztuží cca 35 mm
		2	8 Ø 18 hladká výztuž s průměrným krytím výztuží 1. vrstvy cca 30 mm (4 výztuže) a 2. vrstvy cca 75 mm (4 výztuže)

Třmínky:	3	hladká výztuž Ø 7 mm

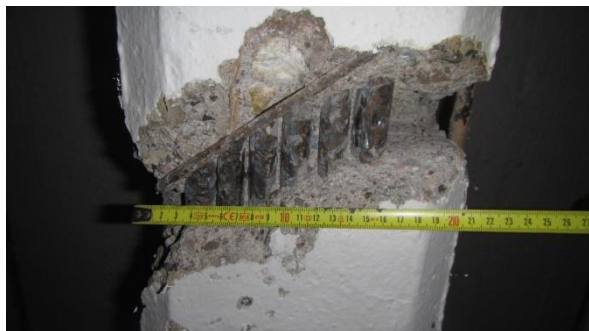
**Foto P3-1.15.3**

Detailní pohled na spodní líc sekané sondy stropního trámu ve 4. NP s označením sondy T4.3 s měřením roztečí jednotlivých výztuží

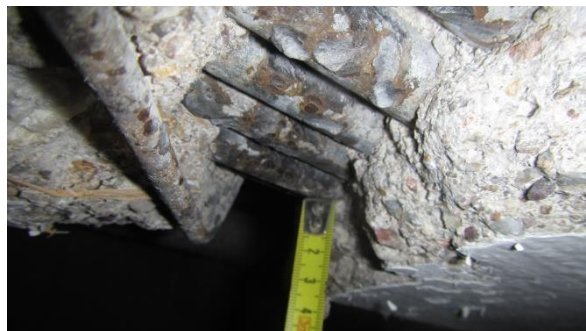
**Foto P3-1.15.4**

Fotografie měření krycích vrstev hlavní nosné výztuže dolní vrstvy stropního trámu s označením sondy T4.3, viditelná mírná povrchová koroze výztuží

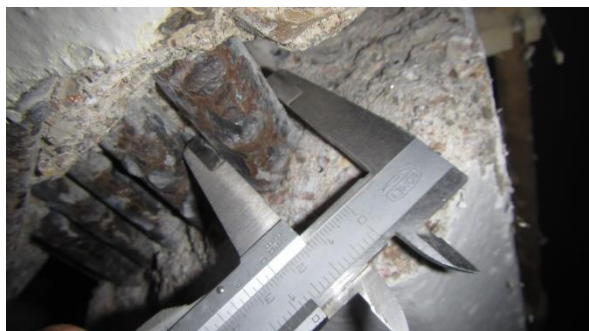
**Foto P3-1.15.5**

Foto měření průměru použité hlavní výztuže  $\varnothing 22$  mm ve spodní vrstvě výztuží posuvným měřítkem

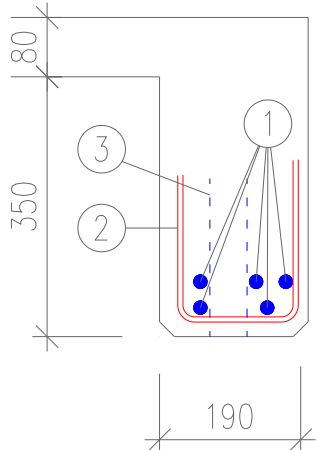
</div>			
Skutečné vyztužení stropního žebra:	Hlavní nosná výztuž:	1	5 Ø 18 hladká výztuž s průměrným krytím výztuží 1. vrstvy cca 30 mm (2 výztuže) a 2. vrstvy cca 70 mm (3 výztuže)
	Třmínky:	2	hladká výztuž Ø 7 mm
Ostatní:	V prvku zabetonována ocelová trubka vnějšího Ø 50 mm

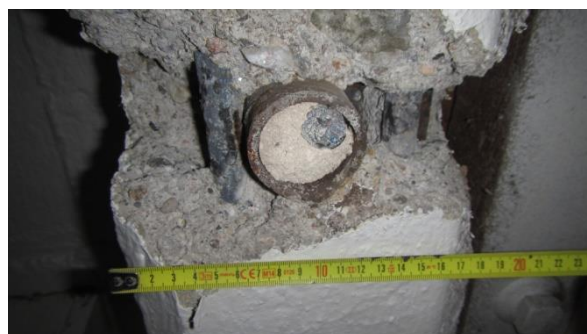
**Foto P3-1.16.2**

Detailní pohled na spodní líc sekané sondy stropního trámu ve 4. NP s označením sondy T4.4 s měřením roztečí jednotlivých výztuží a s viditelnou zabetonovanou ocelovou trubkou

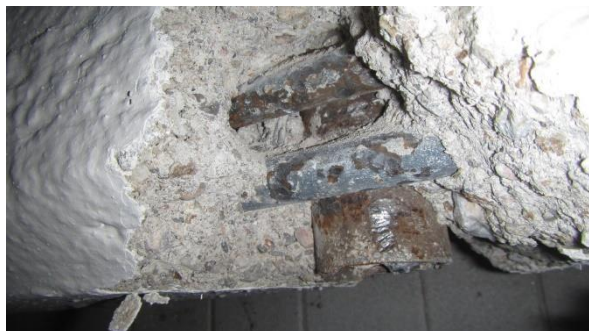
**Foto P3-1.16.3**

Detailní pohled na vyztužení stropního trámu z bočního líce ve dvou vrstvách s viditelnou průběžnou trubkou až ke spodnímu povrchu

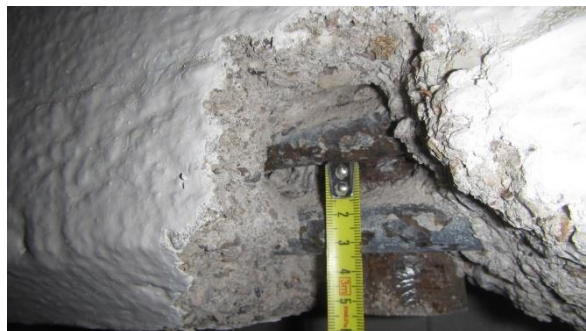
**Foto P3-1.16.4**

Fotografie měření krycích vrstev hlavní nosné výztuže horní vrstvy stropního trámu s označením sondy T4.4, viditelná mírná povrchová koroze výztuží

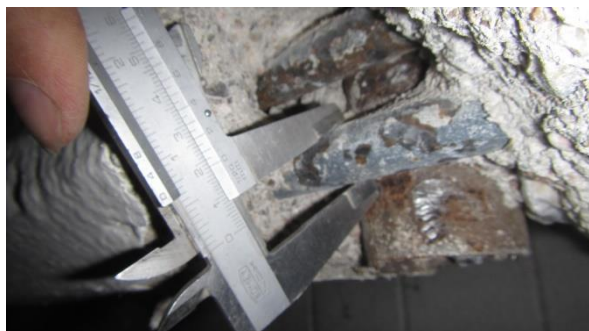
**Foto P3-1.16.5**

Foto měření průměru použité hlavní výztuže Ø 18 mm ve spodní vrstvě výztuží posuvným měřítkem

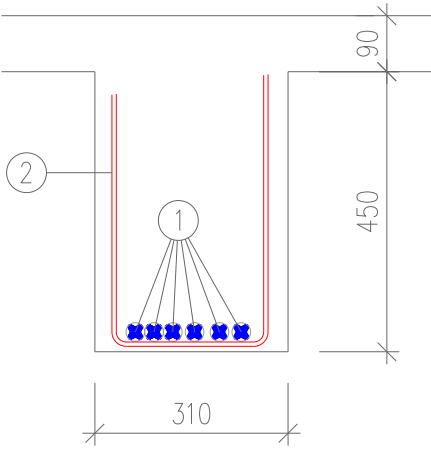
</div>			
Skutečné vyztužení stropního žebra:	Hlavní nosná výztuž:	1	6 Ø ROXOR 22 s krytím 20 mm
	Třmínky:	2	hladká výztuž Ø 6 mm

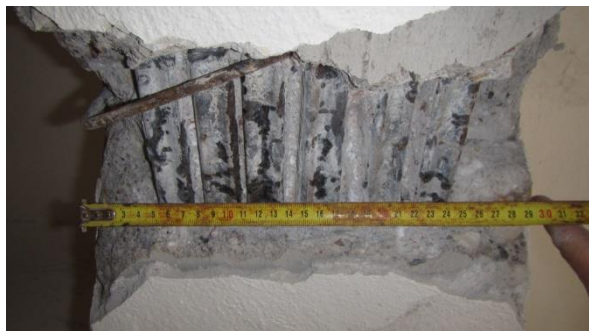
**Foto P3-1.17.3**

Detailní pohled na spodní líc sekané sondy stropního trámu ve 4. NP s označením sondy T4.5 s měřením roztečí jednotlivých výztuží

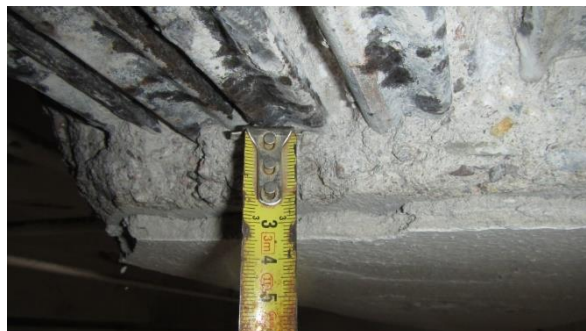
**Foto P3-1.17.4**

Fotografie měření krycích vrstev hlavní nosné výztuže stropního trámu s označením sondy T4.5

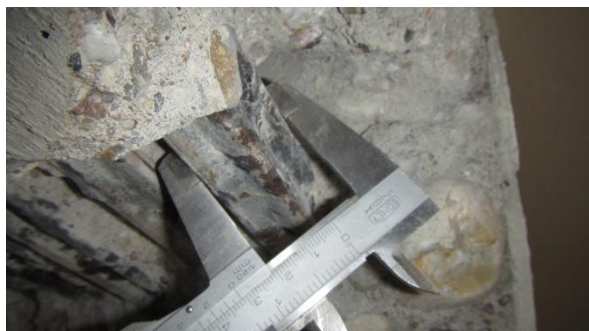
**Foto P3-1.17.5**

Fotografie měření průměru použité hlavní výztuže ROXOR Ø30 mm posuvným měřítkem

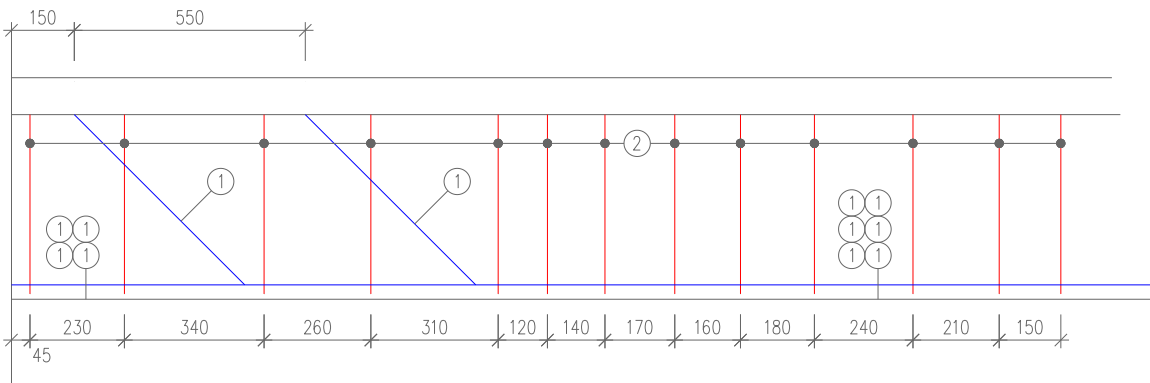
Skutečné vyztužení stropního žebra na smyk:	Hlavní nosná výztuž:	1	6 Ø ROXOR 22 s krytím 20 mm (do podpory zataženy 4 profily)
	Třmínky:	2	hladká výztuž Ø 6 mm od podpory po: 45; 230; 340; 260; 310; 120; 140; 170; 160; 180; 240; 210; 150

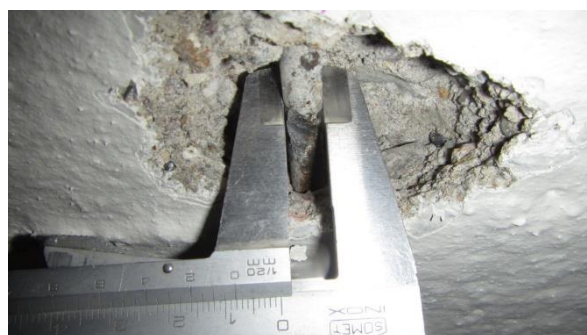
**Foto P3-1.19.4**

Měření průměru použité hlavní nosné výztuže stropní desky v místě sondy s označením D4.1

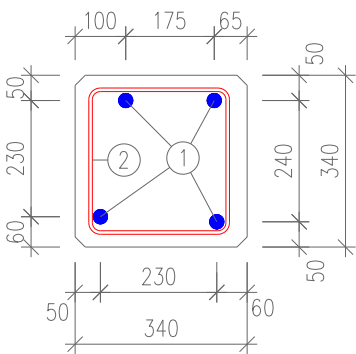
</div>			
Skutečné vyztužení sloupu:	Hlavní nosná výztuž:	1	4 Ø 28 hladká výztuž, poloha výztuží je zakótována ve schématu
	Třmínky:	2	Ø 7 mm hladká výztuž od podlahy po: 420; 165; 280; 325; 420; 560; 280; 340

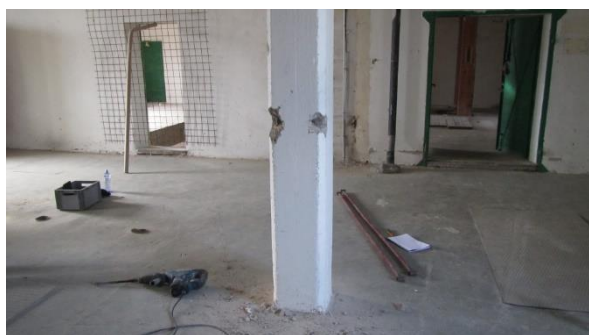
**Foto P3-1.20.1**

Pohled na předmětný sloup z bočního líce v místě provedených sond s viditelnou sekanou sondou k výztužným vložkám

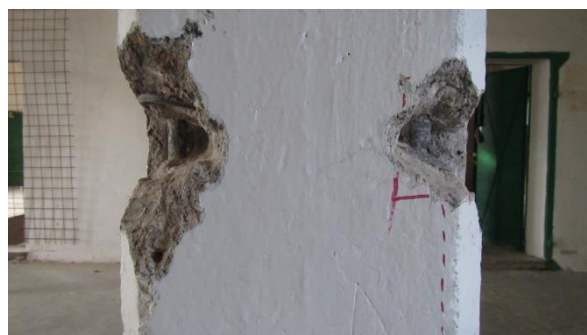
**Foto P3-1.20.2**

Detailní pohled na sloup s viditelnými sekanými sondami za účelem ověření přesného vyztužení

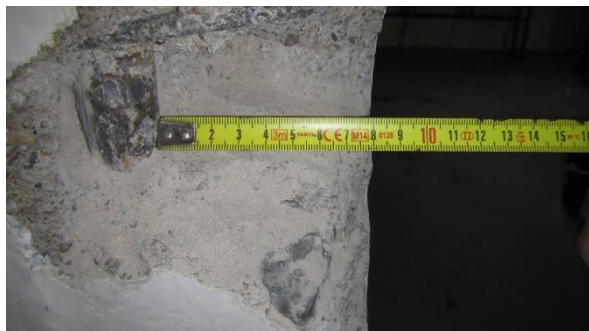
**Foto P3-1.20.3**

Detailní foto měření krycích vrstev betonu vybrané výztuže

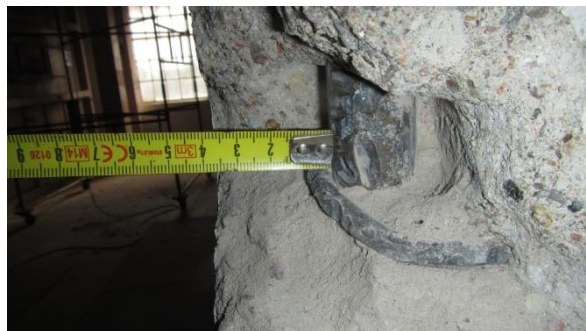
**Foto P3-1.20.4**

Detailní foto měření krycích vrstev betonu vybrané výztuže

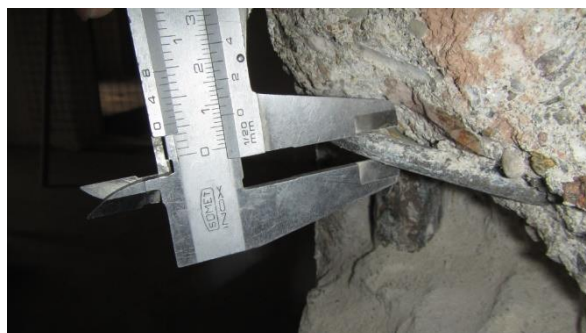
**Foto P3-1.20.6**

Foto měření průměru použitého třmínku posuvným měřítkem

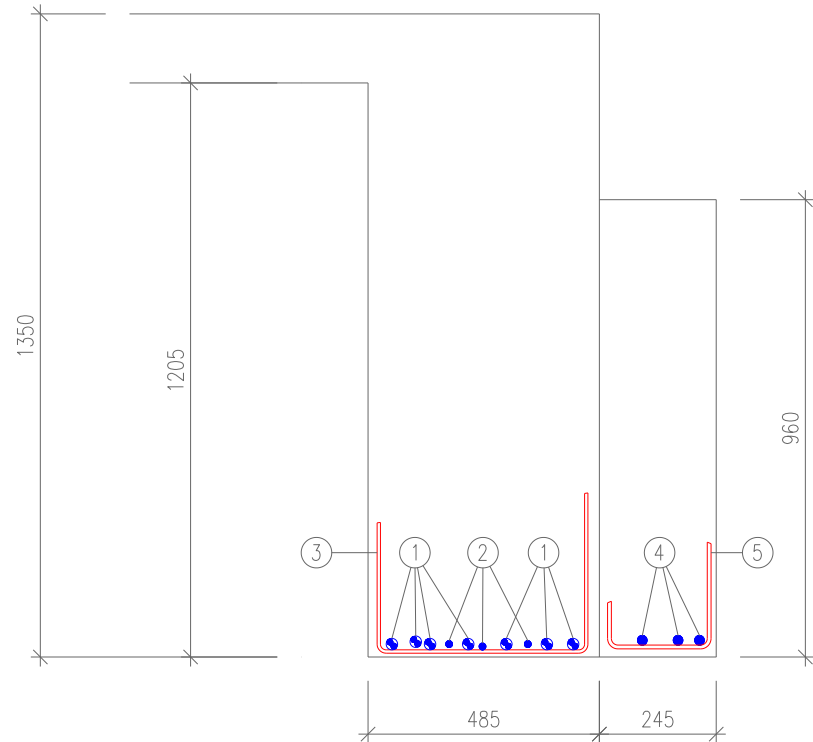
Skutečné vyztužení širšího střešního trámu:	Hlavní nosná výztuž:	1	7 Ø ISTEK 12 s krytím 20 mm
		2	3 Ø hladká výztuž s krytím cca 15 – 20 mm
	Třmínky:	3	hladká výztuž Ø 7 mm
Skutečné vyztužení užšího střešního trámu:	Hlavní nosná výztuž:	4	3 Ø hladká výztuž s krytím 20 – 25 mm

Třmínky:	5	hladká výztuž Ø 6 mm

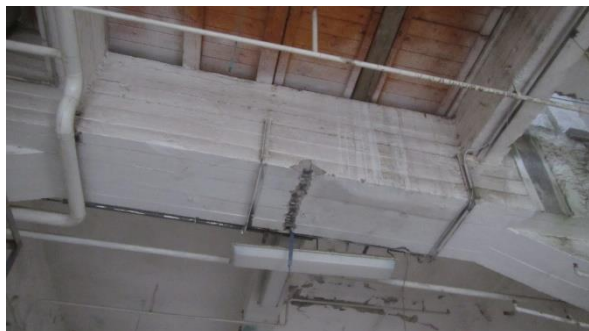
**Foto P3-1.21.1**

Pohled na provedenou sondu za účelem ověření ohybové výztuže uprostřed rozpětí do dvou střešních/stropních žeber nad 5. NP s označením sondy T5.1

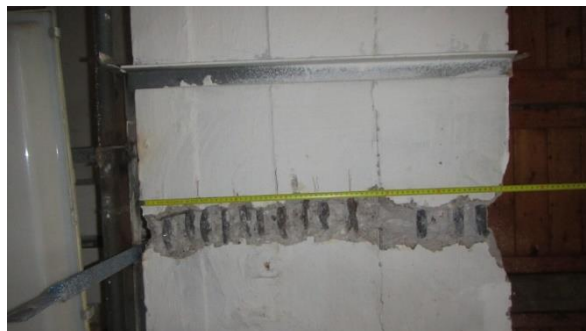
**Foto P3-1.21.2**

Detailní pohled na provedenou sondu za účelem ověření ohybové výztuže uprostřed rozpětí střešních/stropních žeber s měřením roztečí jednotlivých výztuží

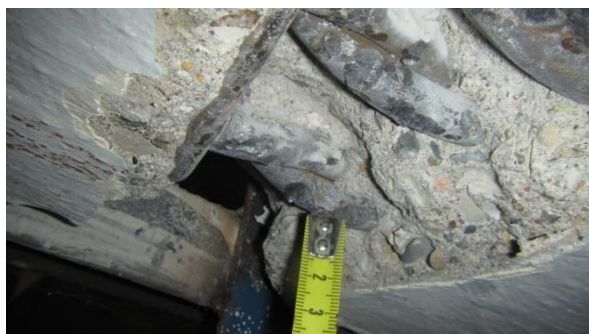
**Foto P3-1.21.3**

Fotografie měření krycích vrstev hlavní nosné výztuže střešního trámu s označením sondy T5.1

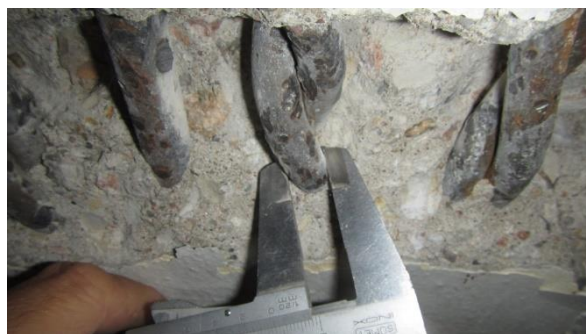
**Foto P3-1.21.4**

Fotografie měření průměru použité hlavní výztuže ISTEK tvořené dvojicí drátů Ø12 mm u širšího / střešního trámu

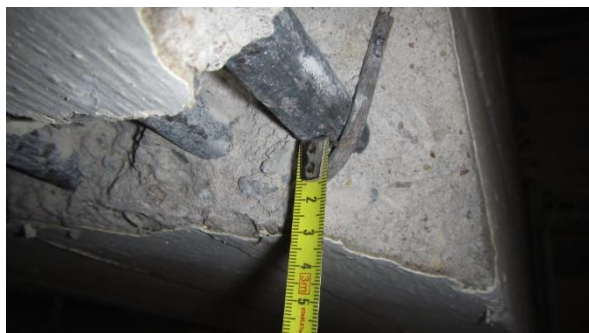
**Foto P3-1.21.5**

Fotografie měření krycích vrstev hlavní nosné výztuže užšího stropního trámu s označením sondy T5.1

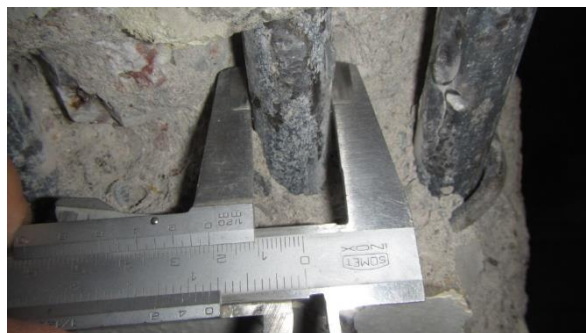
**Foto P3-1.21.6**

Fotografie měření průměru použité hladké výztuže stropního žebra (užší prvek)

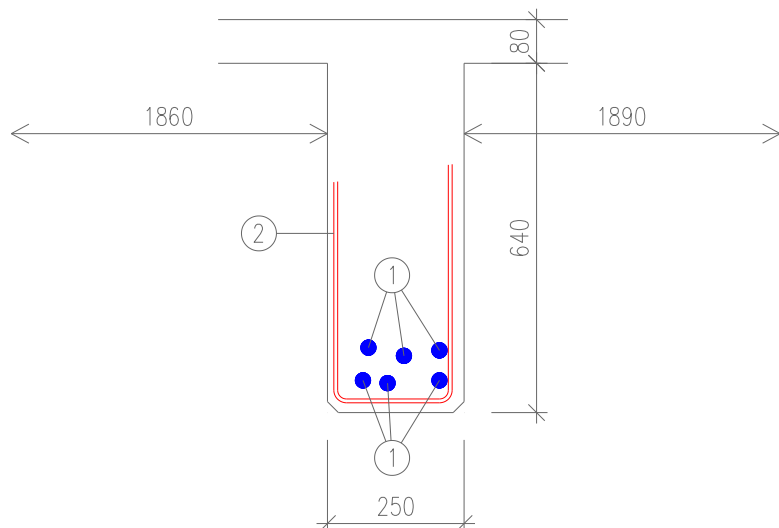
Skutečné vyztužení širšího střešního trámu:	Hlavní nosná výztuž:	1	6 Ø 28 hladká výztuž s průměrným krytím výztuží 1. vrstvy cca 45 mm (3 výztuže) a 2. vrstvy cca 100 mm (3 výztuže)
	Třmínky:	2	hladká výztuž Ø 7 mm

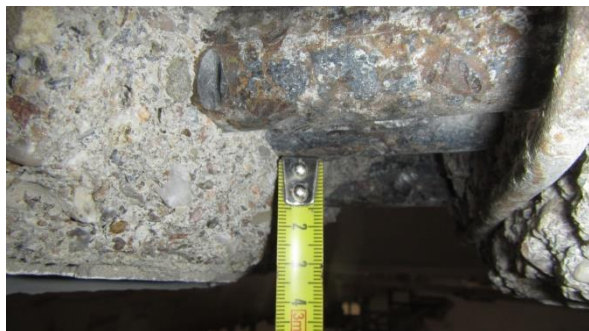
**Foto P3-1.22.3**

Fotografie měření krycích spodních vrstev hlavní nosné výztuže střešního trámu s označením sondy T5.2

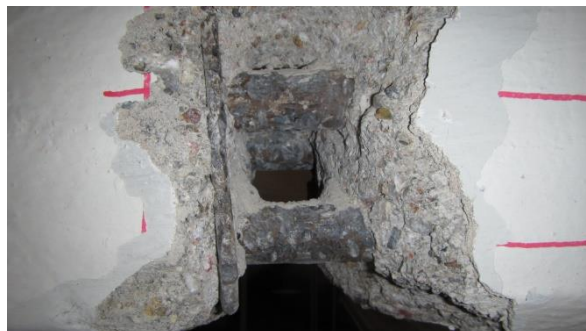
**Foto P3-1.22.4**

Detailní foto spodní a horní vrstvy výztuží (foceno z bočního líce)

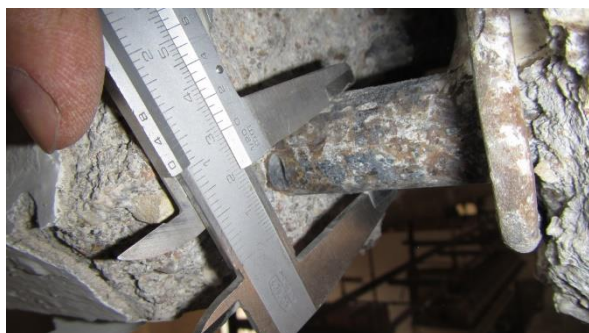
**Foto P3-1.22.5**

Fotografie měření použitých průměrů hlavní nosné výztuže spodní vrstvy posuvným měřítkem

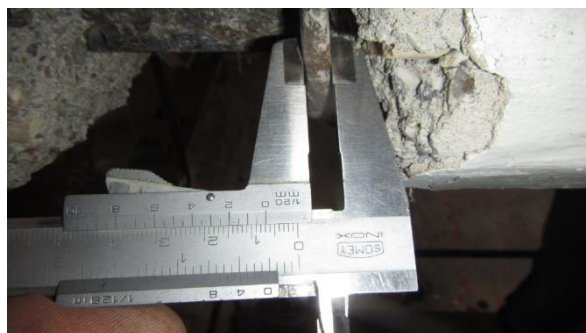
**Foto P3-1.22.6**

Fotografie měření použitých průměrů třmínků posuvným měřítkem

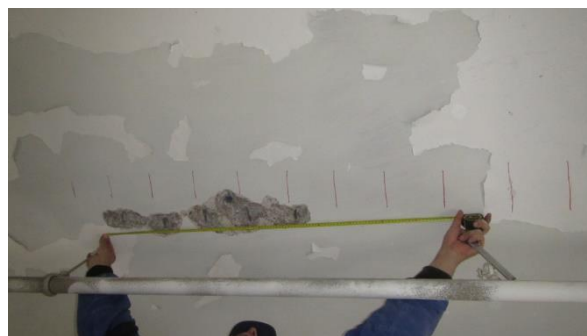
**Foto P3-1.23.2**

Detailní pohled na profometrickou a sekanou sondu s měřením roztečí jednotlivých výztužných vložek

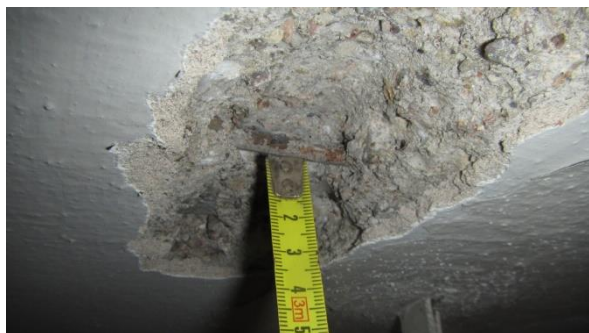
**Foto P3-1.23.3**

Fotografie měření krycích spodních vrstev hlavní nosné výztuže střešní desky s označením sondy D5.1

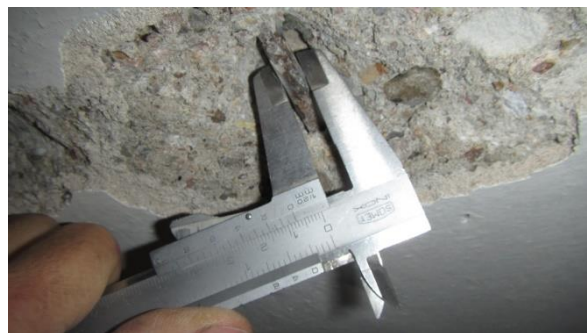
**Foto P3-1.23.4**

Fotografie měření použitého průměru nosné výztuže střešní desky posuvným měřítkem

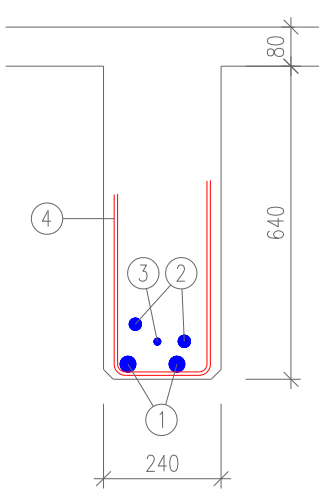
</div>			
Skutečné vyztužení širšího střešního trámu:	Hlavní nosná výztuž:	1	2 Ø 32 hladká výztuž s krytím cca 15 mm
		2	2 Ø 25 hladká výztuž s krytím výztuží 100 a 65 mm
		3	1 Ø 14 hladká výztuž s krytím 70 mm
	Třmínky:	4	hladká výztuž Ø 7 mm

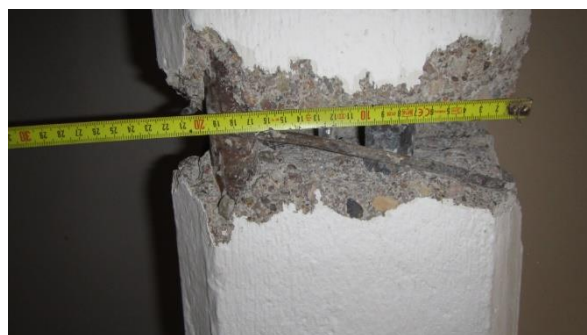
**Foto P3-1.24.2**

Detailní pohled na provedenou sondu za účelem ověření ohybové výztuže uprostřed rozpětí střešního žebra s měřením roztečí jednotlivých výztuží

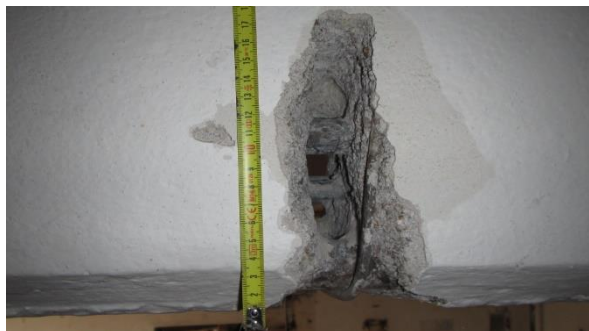
**Foto P3-1.24.3**

Fotografie provedené sekané sondy za účelem ověření vyztužení střešního trámu na ohybové účinky (foceno z bočního líce)

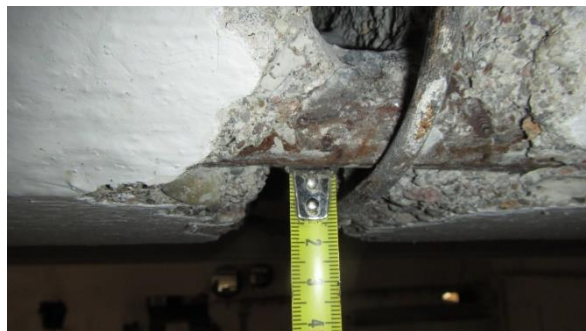
**Foto P3-1.24.4**

Detailní fotografie měření krycích vrstev betonu výztuže spodní vrstvy

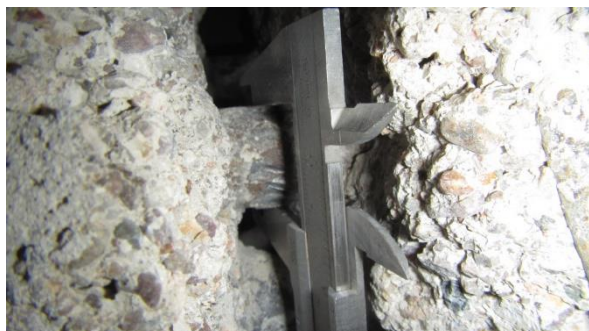
**Foto P3-1.24.5**

Fotografie měření použitých průměrů hlavní nosné výztuže horní vrstvy posuvným měřítkem

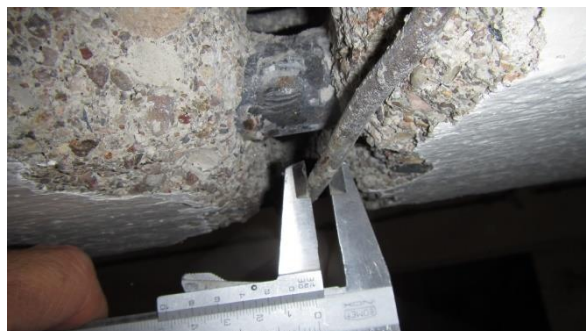
**Foto P3-1.24.6**

Fotografie měření použitých průměrů třmínek posuvným měřítkem

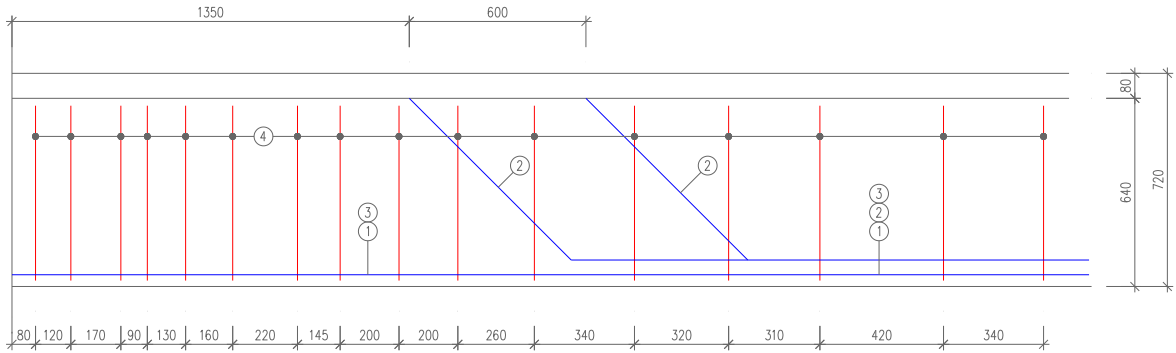
<b>P3-1.25</b> <b>Sonda TS5.3</b>	Profometrická a radarová kontrola vyztužení střešního trámu na smykové účinky u podpory totožného trámu jako sonda k ohybové výztuži T5.3 v 5. NP, orientační poloha sondy je zaznačena oboustrannou šipkou ve výkrese P5.6		
Vizuální stav stropního trámu:	<ul style="list-style-type: none"><li>- prvek se smykovou trhlinou cca 1000 mm od podpory</li><li>- v sekané sondě nebyly shledány žádné výrazné kaverny nebo dutiny v okolí jednotlivých výztužných vložek</li></ul>		
Vizuální stav výztuží v provedených sondách:	<ul style="list-style-type: none"><li>- na výztužích nebylo zjištěno žádné mechanické poškození</li><li>- odhalené ohyby bez povrchové koroze</li><li>- třmínky s mírnou povrchovou korozí</li></ul>

Skutečné vyztužení stropního žebra na smyk:	Hlavní nosná výztuž:	1	2 Ø 32 hladká výztuž s krytím cca 15 mm
		2	2 Ø 25 hladká výztuž s krytím výztuží 100 a 65 mm

3	1 Ø 14 hladká výztuž s krytím 70 mm
	Třmínky:	4	hladká výztuž Ø 7 mm

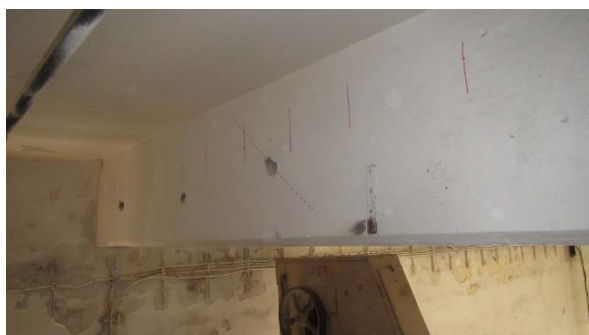
**Foto P3-1.25.1**

Pohled na provedenou profometrickou a radarovou kontrolu polohy smykové výztuže střešního trámu v místě sondy s označením TS5.3 (foto z levé strany)

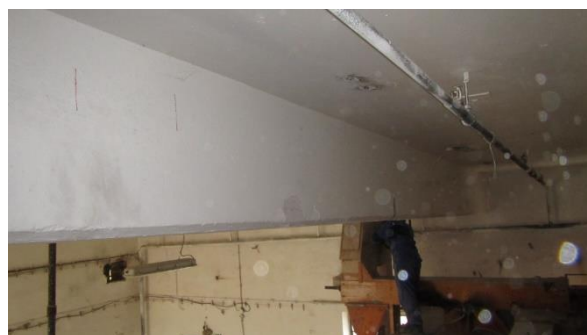
**Foto P3-1.25.2**

Pohled na provedenou profometrickou a radarovou kontrolu polohy smykové výztuže střešního trámu v místě sondy s označením TS5.3 (foto z pravé strany)

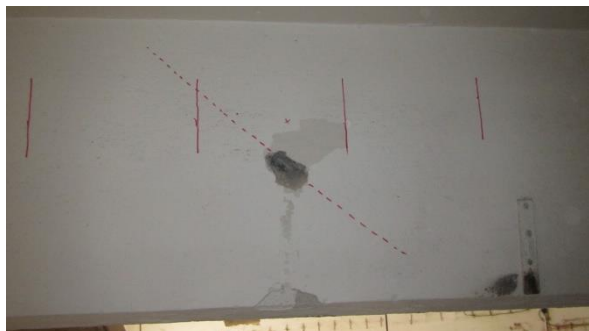
**Foto P3-1.25.3**

Fotografie nalezené polohy vzdálenějšího ohybu (ohyb nalezen z levé strany prvku)

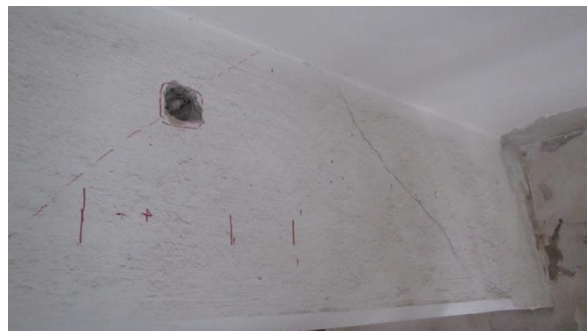
**Foto P3-1.25.4**

Fotografie nalezené polohy bližšího ohybu k podpoře (ohyb nalezen z pravé strany prvku) – cca ve třetině fotografie viditelná smyková trhлина

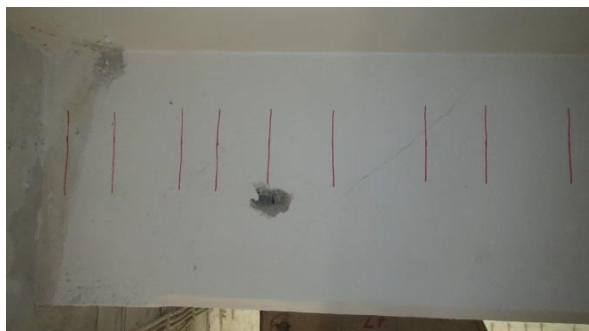
**Foto P3-1.25.5**

Fotografie určených poloh třmínků z levé strany (opět viditelná smyková trhлина)

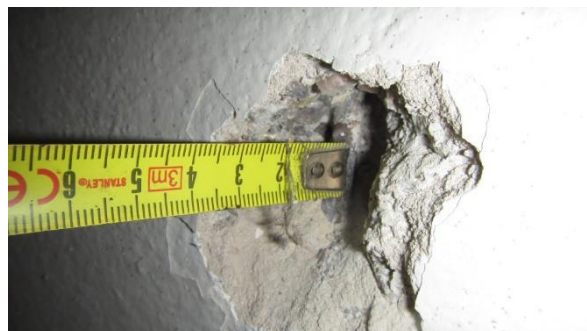
**Foto P3-1.25.6**

Detail měření mocnosti krycích vrstev betonu vybraného třmínku

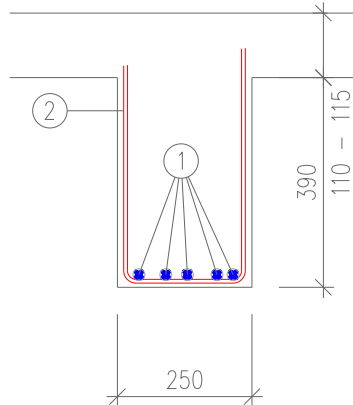
<b>P3-1.26</b> <b>Sonda T5.4</b>	Profometrická a radarová kontrola vyztužení střešních trámů na ohybové účinky uprostřed rozpětí v 5. NP, orientační poloha sondy je zaznamenána plným obdélníkem ve výkrese P5.6		
Vizuální stav stropního trámu:	<ul style="list-style-type: none"><li>- prvek bez viditelných ohybových a smykových trhlin</li><li>- v sekané sondě nebyly shledány žádné výrazné kaverny nebo dutiny v okolí jednotlivých výztužných vložek</li></ul>		
Vizuální stav výztuží v provedených sondách:	<ul style="list-style-type: none"><li>- na výztužích nebylo zjištěno žádné mechanické poškození</li><li>- podélná nosná výztuž bez povrchové koroze</li></ul>		
<div>

</div>			
Skutečné vyztužení širšího střešního trámu:	Hlavní nosná výztuž:	1	5 Ø ROXOR 22 s krytím 15 mm
	Třmínky:	2	nezjištěn

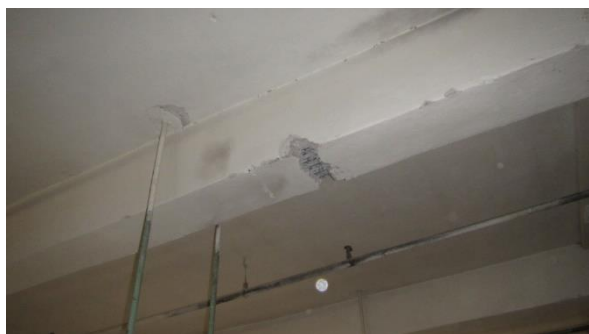
**Foto P3-1.26.1**

Pohled na provedenou sondu za účelem ověření ohybové výztuže uprostřed rozpětí do střešního žebra nad 5. NP s označením sondy T5.4

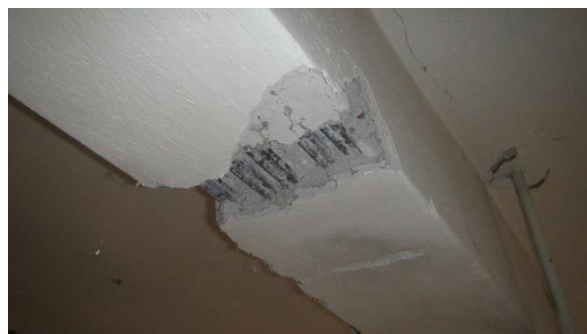
**Foto P3-1.26.2**

Detailní pohled na provedenou sondu za účelem ověření ohybové výztuže uprostřed rozpětí do střešního žebra nad 5. NP s označením sondy T5.4

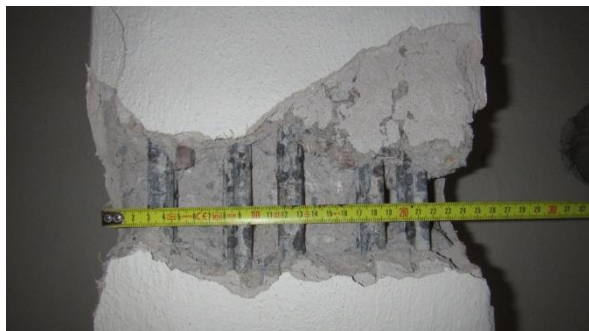
**Foto P3-1.26.3**

Detailní pohled na provedenou sondu za účelem ověření ohybové výztuže uprostřed rozpětí střešního žebra s měřením roztečí jednotlivých výztuží

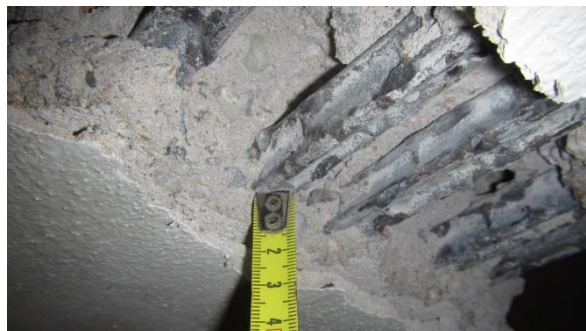
**Foto P3-1.26.4**

Detailní fotografie měření krycích vrstev betonu

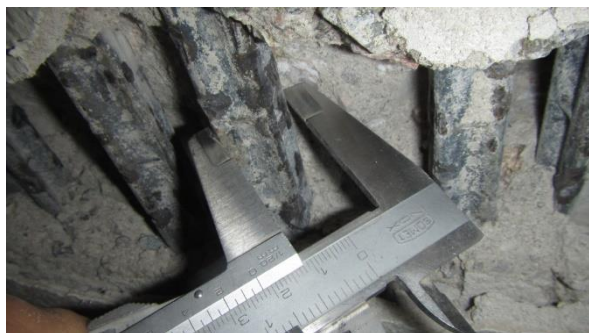
**Foto P3-1.26.5**

Fotografie měření použitých průměrů hlavní nosné výztuže posuvným měřítkem

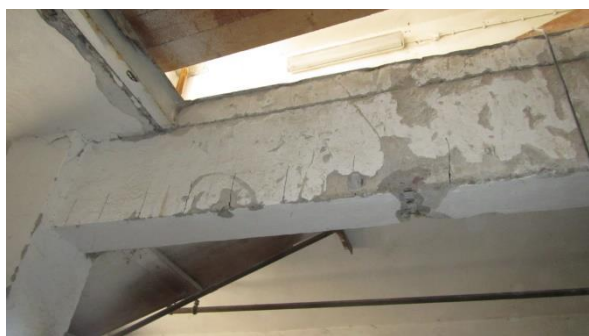
**Foto P3-2.1.1**

Pohled na provedenou sondu za účelem ověření ohybové výztuže uprostřed rozpětí a smykové výztuže u vybrané podpory do stropního trámu v 1. NP s označením sondy T1.1 a TS1.2

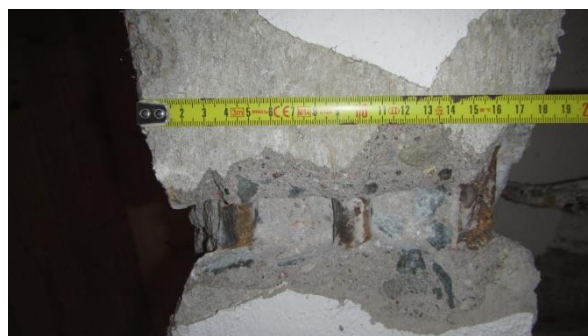
**Foto P3-2.1.2**

Pohled na provedenou sondu za účelem ověření ohybové výztuže uprostřed rozpětí s měřením roztečí jednotlivých výztuží
