## **ZÁVĚREČNÁ ZPRÁVA**

**Stavebně technický průzkum vybraných nosných železobetonových konstrukcí**

**Automatické mlýny Pardubice**

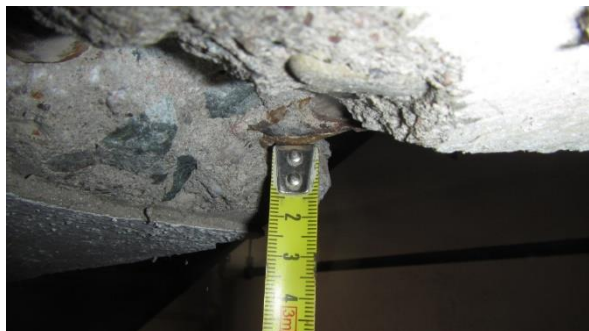
**Foto P3-2.1.3**

Fotografie měření krycích vrstev hlavní nosné výztuže, povrch výztuží s viditelnou korozi

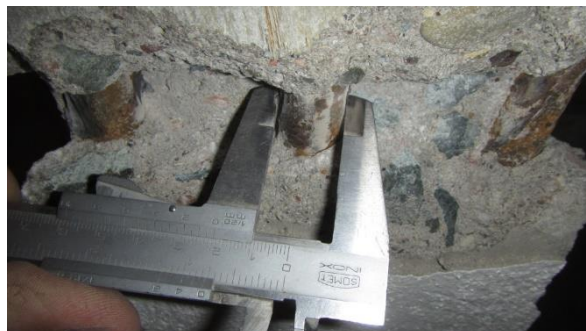
**Foto P3-2.1.4**

Foto měření průměru ohybové výztuže posuvným měřítkem (viditelná povrchová koroze)

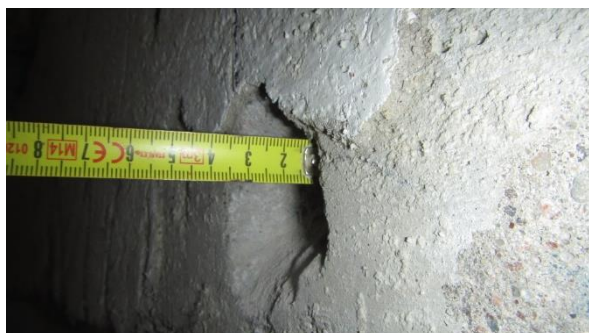
**Foto P3-2.1.5**

Fotografie měření krycích vrstev vybraného třmínku

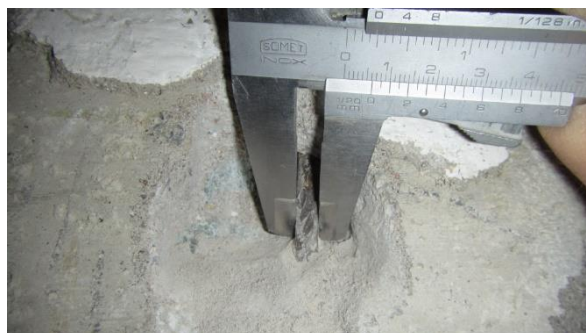
**Foto P3-2.1.6**

Foto měření průměru použité příčné výztuže (třmínků) posuvným měřítkem (viditelná povrchová koroze)

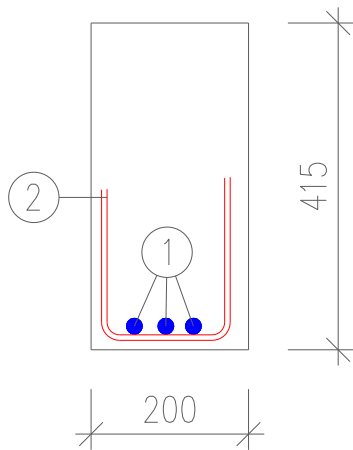
<b>P3-2.2</b> <b>Sonda T1.2</b> <b>Sonda TS1.2</b>		<i>Profometrická a radarová kontrola vyztužení stropního trámu na ohybové účinky uprostřed rozpětí a smykové účinky u vybrané podpory v 1. NP, orientační poloha sondy je zaznačena plným obdélníkem ve výkrese P5.2</i>	
Vizuální stav stropního trámu:	<ul style="list-style-type: none"><li>- prvek bez viditelných ohybových a smykových trhlin</li><li>- v sekané sondě nebyly shledány žádné výrazné kaverny nebo dutiny v okolí jednotlivých výztužných vložek</li></ul>		
Vizuální stav výztuží v provedených sondách:	<ul style="list-style-type: none"><li>- na výztužích nebylo zjištěno žádné mechanické poškození</li><li>- podélná nosná výztuž i třmínky s výraznější povrchovou korozí</li></ul>		
<div>

</div>			
Skutečné vyztužení stropního žebra:	Hlavní nosná výztuž:	1	3 Ø 20 hladká výztuž s obíhající šroubovicí (výztuž 10492 TOROS) s průměrným krytím 15 mm

Třmínky:	2	hladká výztuž Ø 6 mm od podpory po: 50; 150; 160; 200; 200; 195 a 330 mm

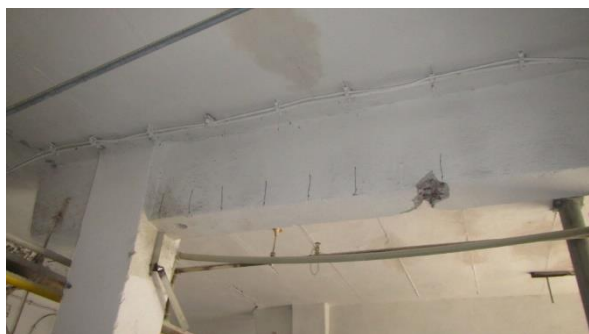
**Foto P3-2.2.1**

Pohled na provedenou sondu za účelem ověření ohybové výztuže uprostřed rozpětí a smykové výztuže u vybrané podpory do stropního trámu v 1. NP s označením sondy T1.2 a TS1.2

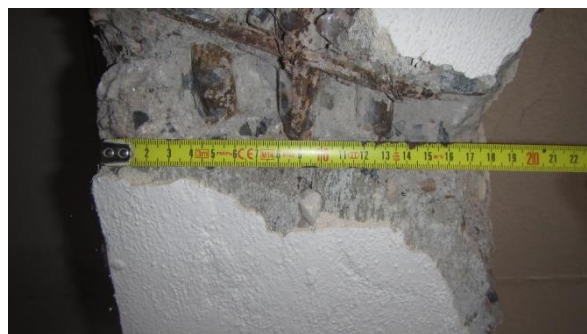
**Foto P3-2.2.2**

Pohled na provedenou sondu za účelem ověření ohybové výztuže uprostřed rozpětí s měřením roztečí jednotlivých výztuží

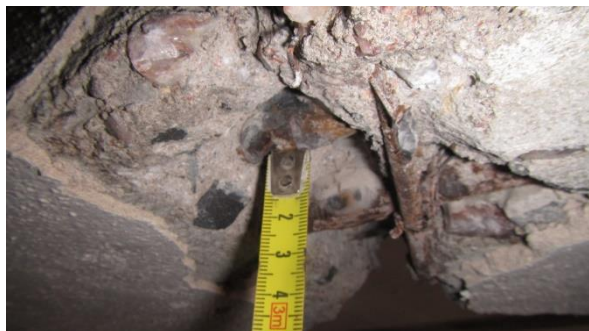
**Foto P3-2.2.3**

Fotografie měření krycích vrstev hlavní nosné výztuže, povrch výztuží s viditelnou korozi

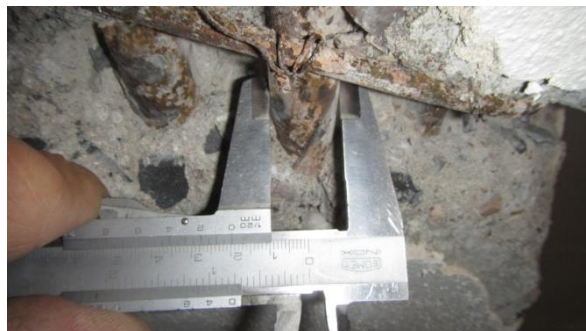
**Foto P3-2.2.4**

Foto měření průměru ohybové výztuže posuvným měřítkem (viditelná povrchová koroze)

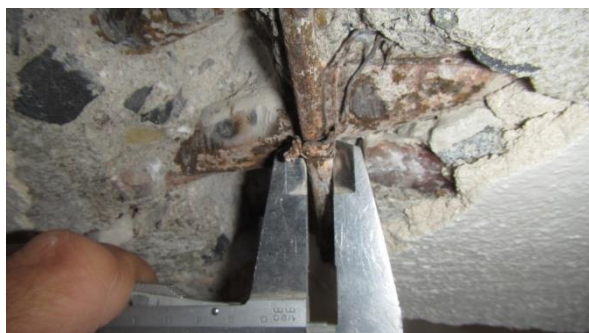
**Foto P3-2.2.5**

Foto měření průměru použité příčné výztuže (třmínků) posuvným měřítkem (viditelná povrchová koroze)

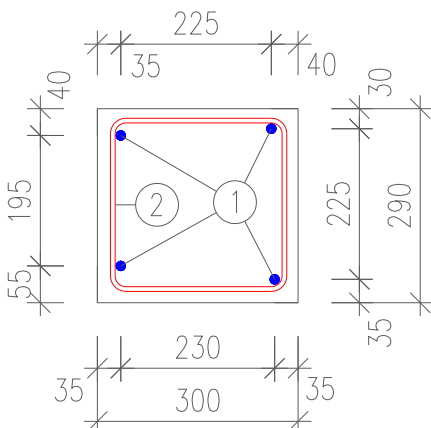
<b>P3-2.3</b> <b>Sonda S1.1</b>	Profometrická a radarová kontrola polohy výztuže svislého nosného sloupu s označením sondy S1.1 ve výšce cca 1000 mm nad úrovní podlahy. Součástí provedené diagnostiky vyztužení sloupu jsou doplňkové sekané sondy za účelem určení přesného druhu použitých výztuží, skutečného krytí a aktuálního stavu (koroze, mechanické poškození apod.), orientační poloha sondy je zaznačena plným obdélníkem ve výkrese P5.2		
Vizuální stav sloupu:	<ul style="list-style-type: none"><li>- sloup v místě a okolí sondy bez zjevných vad a poruch</li><li>- ve sloupu nebyly prokázány žádné statické trhliny ani trhliny způsobené možnou korozí výztuží vlivem nadměrné karbonatice betonu</li><li>-</li></ul>		
Vizuální stav výztuží v provedených sondách:	<ul style="list-style-type: none"><li>- na výztužích nebylo zjištěno žádné mechanické poškození</li><li>- podélná nosná výztuž i třmínky s viditelnou povrchovou korozí (v současném stavu bez oslabení profilu výztuže)</li></ul>

</div>			
Skutečné vyztužení sloupu:	Hlavní nosná výztuž:	1	4 Ø 14 hladká výztuž s obíhající šroubovicí (výztuž 10492 TOROS)
	Třmínky:	2	Ø 7 mm hladká výztuž od podlahy po: 60; 205; 230; 200; 200; 180; 200; 220; 235 mm

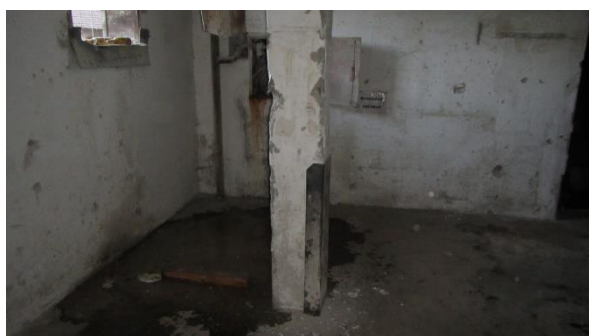
**Foto P3-2.3.1**

Pohled na sloup v 1. NP s provedenou profometrickou a radarovou kontrolou polohy výztuže

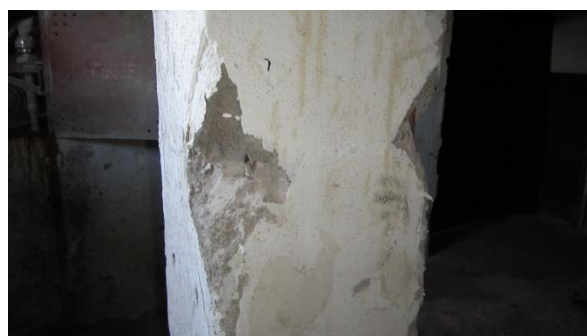
**Foto P3-2.3.2**

Detailní pohled na dvojici provedených sekaných sond ke svislým nosným výztužím sloupu

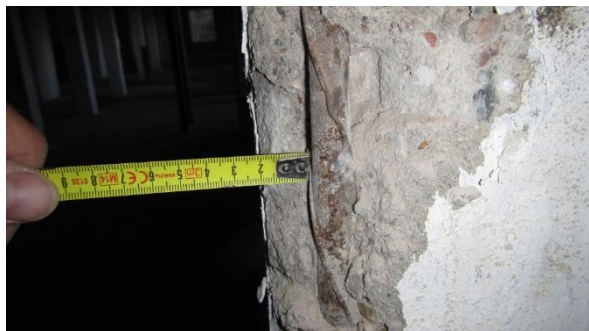
**Foto P3-2.3.3**

Fotografie měření krycích vrstev hlavní nosné výztuže, povrch výztuží s viditelnou korozí

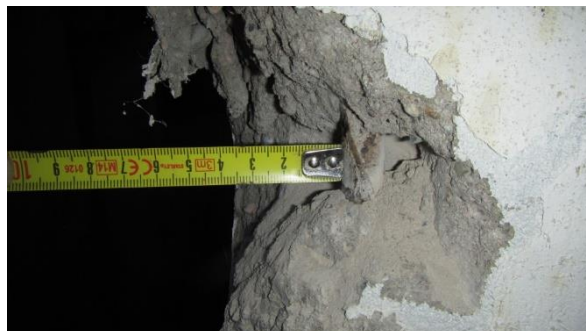
**Foto P3-2.3.4**

Fotografie měření krycích vrstev hlavní nosné výztuže, povrch výztuží s viditelnou korozí

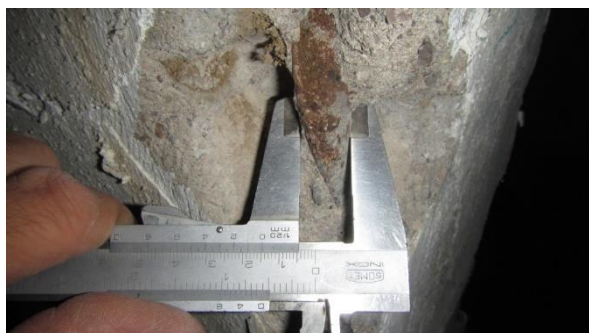
**Foto P3-2.3.5**

Foto měření průměru použité hlavní nosné výztuže posuvným měřítkem (viditelná povrchová koroze)

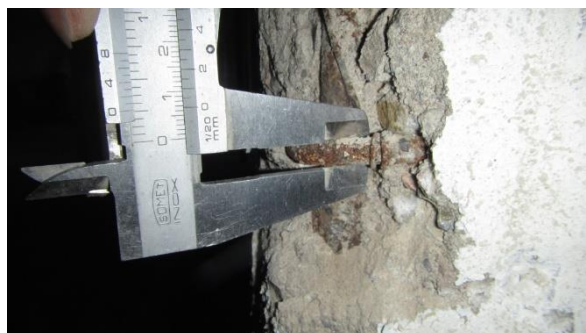
**Foto P3-2.3.6**

Foto měření průměru použité přčné výztuže (třmínků) posuvným měřítkem (viditelná povrchová koroze)

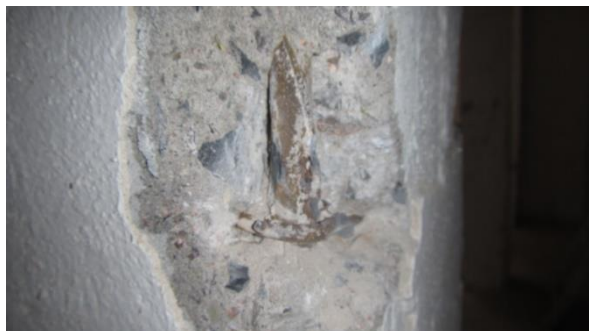
**Foto P3-2.4.3**

Detailní foto sekané sondy s viditelnou hlavní nosnou výztuží i třmínkem, povrch obou výztuží s výraznější korozí

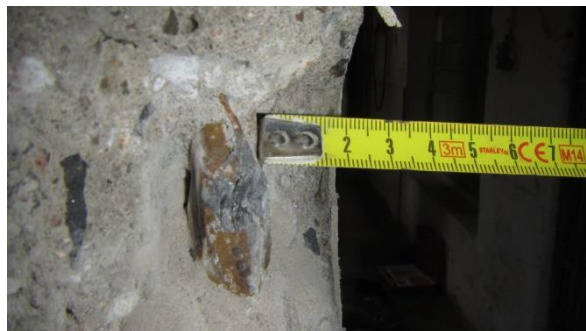
**Foto P3-2.4.4**

Fotografie měření krycích vrstev hlavní nosné výztuže, povrch výztuží s viditelnou korozí

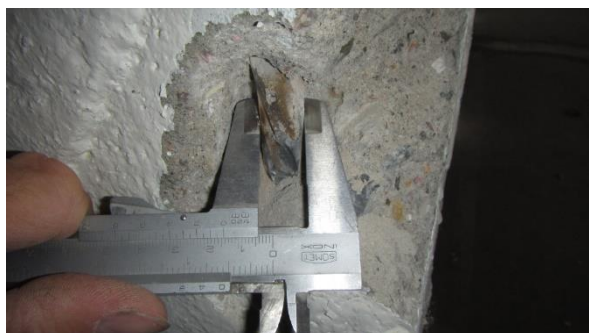
**Foto P3-2.4.5**

Foto měření průměru použité hlavní nosné výztuže posuvným měřítkem (viditelná povrchová koruze)

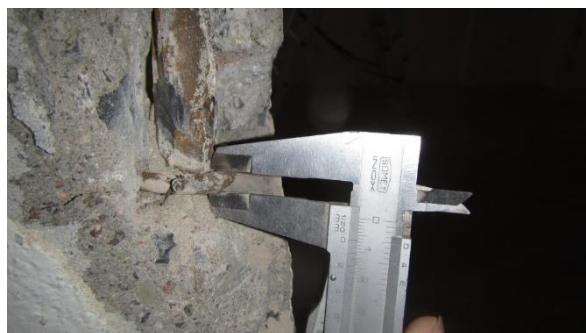
**Foto P3-2.4.6**

Foto měření průměru použité příčné výztuže (třmínků) posuvným měřítkem (viditelná povrchová koruze)

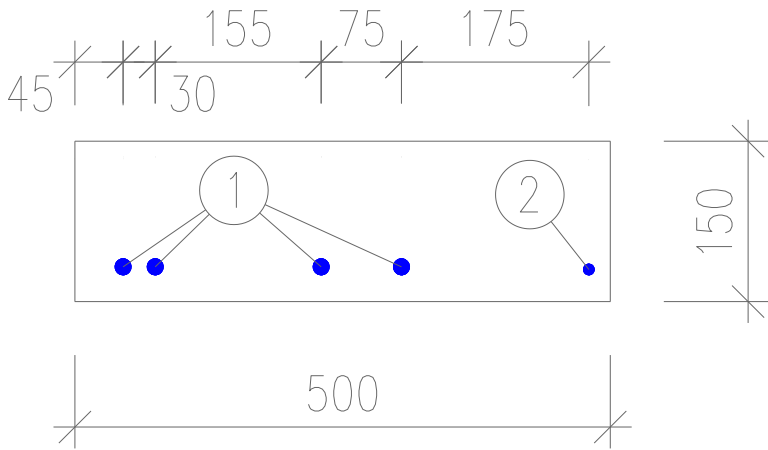
<b>P3-2.5</b> <b>Sonda P1.1</b>	Profometrická a radarová kontrola polohy výztuže prefabrikovaného stropního železobetonového panelu v 1. NP. Součástí provedené diagnostiky vyztužení stropního panelu jsou doplňkové sekané sondy za účelem určení přesného druhu použitých výztuží, skutečného krytí a aktuálního stavu (koroze, mechanické poškození apod.), orientační poloha sondy je zaznamenána plným obdélníkem ve výkrese P5.2		
Vizuální stav sloupu:	<ul style="list-style-type: none"><li>- stropní panely jsou převážně bez viditelných poruch</li><li>- nebyly shledány v žádném z panelů s viditelným spodním povrchem ohybové trhliny</li></ul>		
Vizuální stav výztuží v provedených sondách:	<ul style="list-style-type: none"><li>- na výztužích nebylo zjištěno žádné mechanické poškození</li><li>- podélná nosná výztuž panelů s mírnou povrchovou korozí</li></ul>		
<div>

Skutečné vyztužení stropního panelu:	Hlavní nosná výztuž:	1	4 Ø 15 hladká výztuž s průměrným krytím 25 mm
		2	1 Ø 10 hladká výztuž s krytím 30 mm

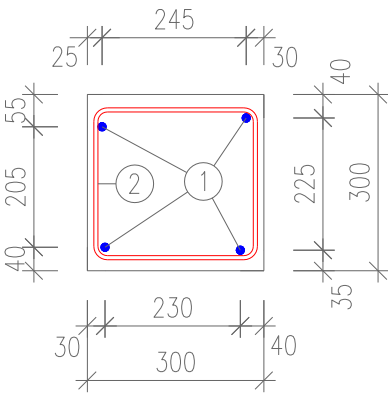
<b>P3-2.6</b> <b>Sonda S4.2</b>	Profometrická a radarová kontrola polohy výztuže svislého nosného sloupu s označením sondy S4.2 ve výšce cca 1000 mm nad úrovní podlahy. Součástí provedené diagnostiky vyztužení sloupu jsou doplňkové sekané sondy za účelem určení přesného druhu použitých výztuží, skutečného krytí a aktuálního stavu (koroze, mechanické poškození apod.), orientační poloha sondy je zaznačena plným obdélníkem ve výkrese P5.5		
Vizuální stav sloupu:	<ul style="list-style-type: none"><li>- sloup v místě a okolí sondy bez zjevných vad a poruch</li><li>- ve sloupu nebyly prokázány žádné statické trhliny ani trhliny způsobené možnou korozí výztuží vlivem nadměrné karbonatce betonu</li></ul>		
Vizuální stav výztuží v provedených sondách:	<ul style="list-style-type: none"><li>- na výztužích nebylo zjištěno žádné mechanické poškození</li><li>- podélná nosná výztuž i třmínky s viditelnou povrchovou korozí (v současném stavu bez oslabení profilu výztuže)</li></ul>

</div>			
Skutečné vyztužení sloupu:	Hlavní nosná výztuž:	1	4 Ø 14 hladká výztuž s obíhající šroubovicí (výztuž 10492 TOROS)
	Třmínky:	2	Ø 7 mm hladká výztuž od podlahy po: 30; 150; 220; 240; 210; 200; 220; 220; 230; 240 mm

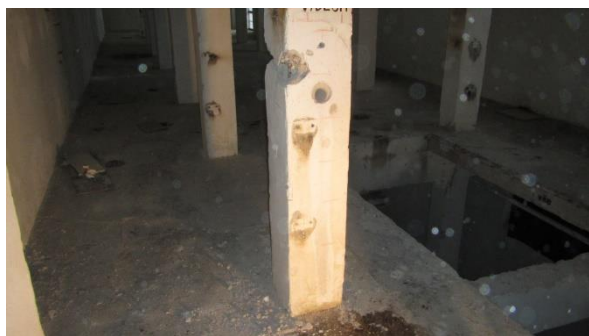
**Foto P3-2.6.1**

Pohled na sloup ve 4. NP s provedenou profometrickou a radarovou kontrolou polohy výztuže

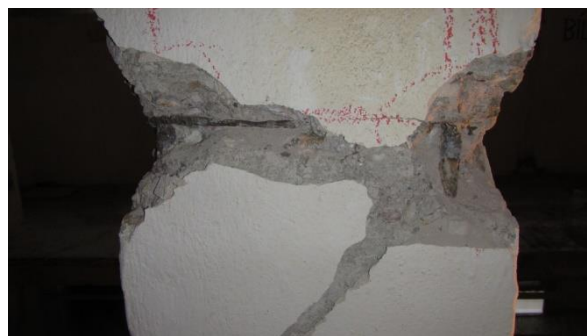
**Foto P3-2.6.2**

Detailní pohled na dvojici provedených sekaných sond ke svislým nosným výztužím sloupu

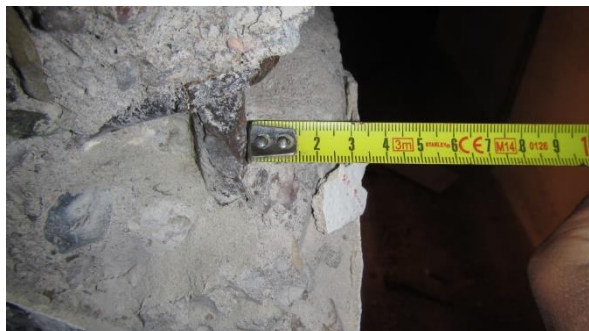
**Foto P3-2.6.3**

Fotografie měření krycích vrstev hlavní nosné výztuže, povrch výztuží s nepatrnou korozí

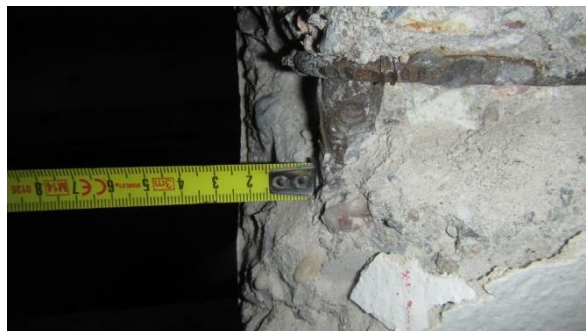
**Foto P3-2.6.4**

Fotografie měření krycích vrstev hlavní nosné výztuže, povrch výztuží s nepatrnou korozí

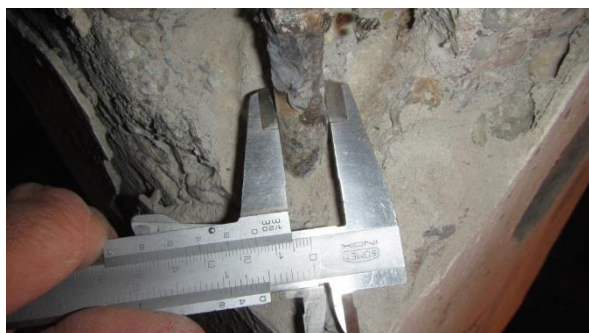
**Foto P3-2.6.5**

Foto měření průměru použité hlavní nosné výztuže posuvným měřítkem (nepatrná povrchová koroze)

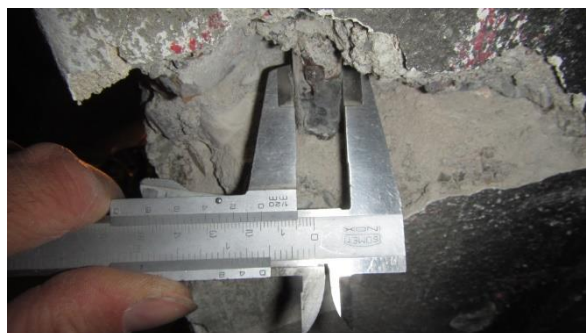
**Foto P3-2.6.6**

Foto měření průměru použité příčné výztuže (třmínků) posuvným měřítkem (nepatrná povrchová koroze)

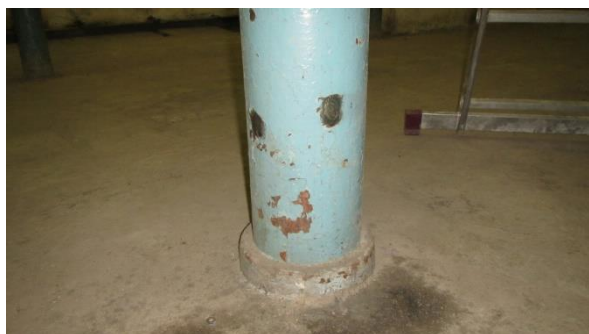
**Foto P4.1.1**

Obroušená zkušební místa v patě ocelového sloupu v 1.NP (sloup s označením S 1.1)

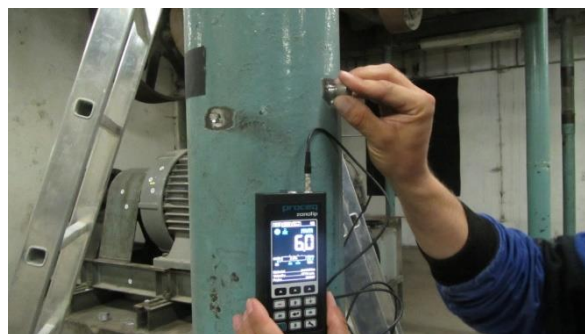
**Foto P4.1.2**

Měření tloušťky stěny sloupu ultrazvukem na předem obroušeném zkušebním místě (sloup S 1.1 v 1. NP)

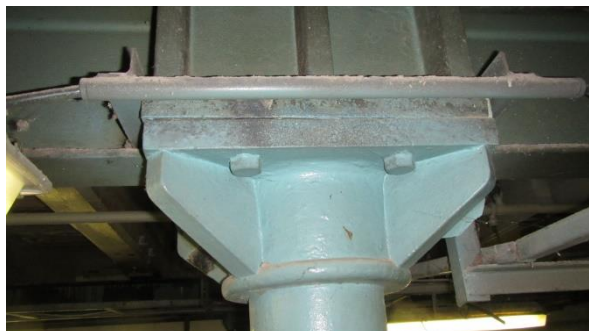
**Foto P4.1.3**

Pohled na litinovou hlavici nalisovanou na ocelovém sloupu

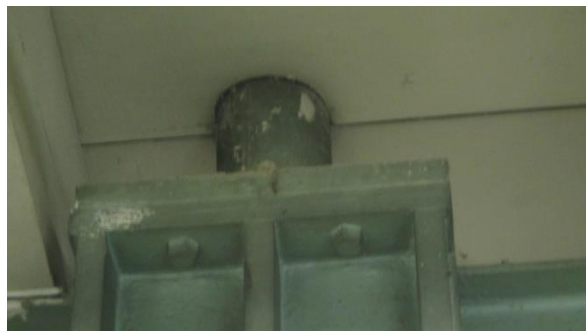
**Foto P4.1.4**

Pohled na přechodový prvek (pouzdro) obíhající průběžný spojitý prvek z válcovaného I nosníku s viditelným navazujícím sloupem druhého podlaží

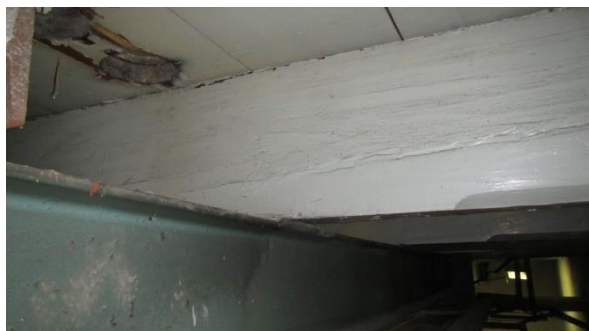
**Foto P4.1.5**

Dřevěný trám uložený na spojitým ocelovém prvkem z válcovaného nosníku I 260

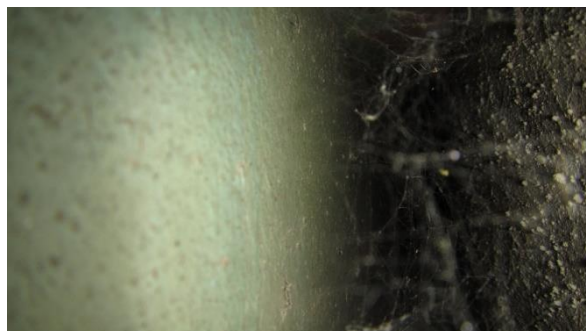
**Foto P4.1.6**

Detailní fotografie prostoru za pouzdrém s viditelně průběžným válcovaným prvkem I 260

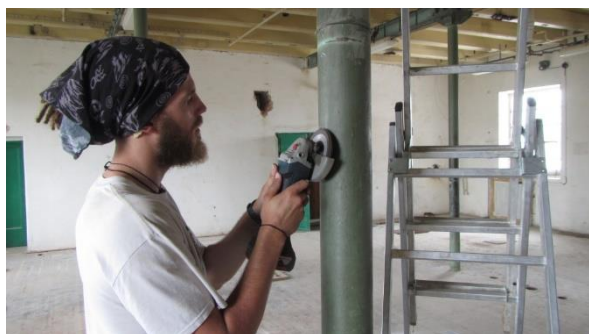
**Foto P4.2.1**

Probíhající broušení zkušební místa ve střední části ocelového sloupu ve 2.NP (sloup s označením S 2.2)

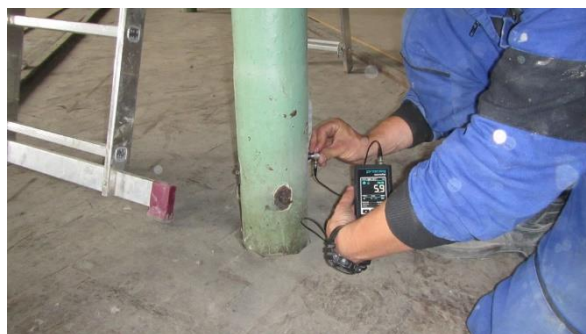
**Foto P4.2.2**

Měření tloušťky stěny sloupu v patě sloupu ultrazvukem na předem obroušeném zkušebním místě (sloup S 2.1 ve 2. NP)

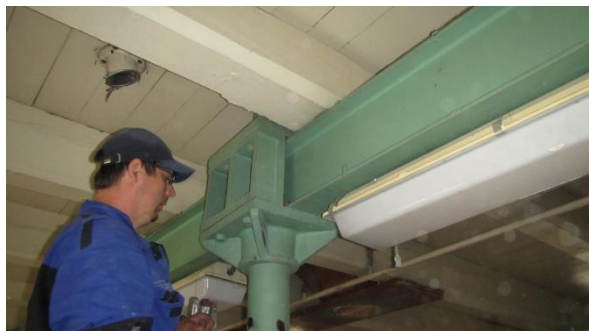
**Foto P4.2.3**

Měření tloušťky stěny sloupu v hlavě sloupu ultrazvukem na předem obroušeném zkušebním místě (sloup S 2.1 ve 2. NP)

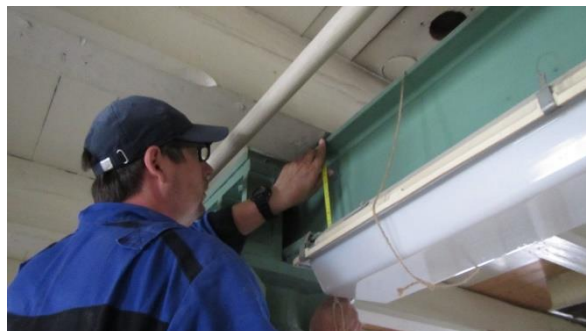
**Foto P4.2.4**

Měření výšky použitého válcovaného I nosníku jako spojitého průvlastku

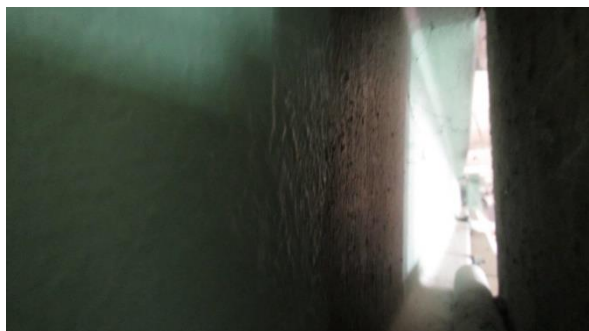
**Foto P4.2.5**

Detailní fotografie prostoru za pouzdrem s viditelně průběžným válcovaným prvkem I 260

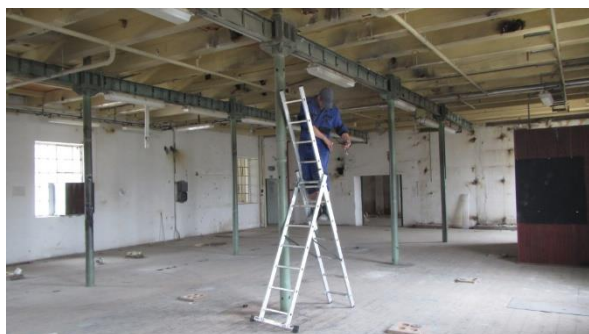
**Foto P4.3.1**

Příprava měření tloušťky stěny sloupu ve 3. NP v jeho hlavě (sloup S 3.2)

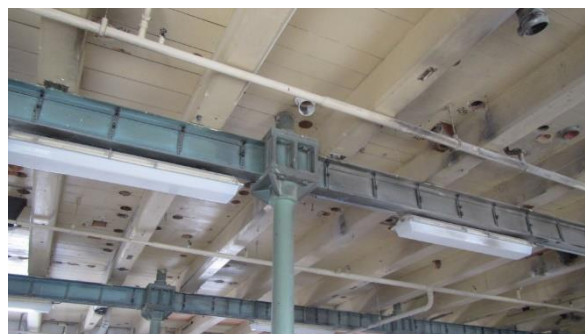
**Foto P4.3.2**

Pohled na konstrukční řešení přechodu sloupu ze 3. NP do 4. NP s umožněním spojitěho průvlaku tvořeného válcovaným I profilem č. 260
