**Průzkum a diagnostika konstrukce vozovky**  
**Modernizace silnice II/312 Červený Potok – hranice kraje**

**Říjen / Prosinec – 2019**

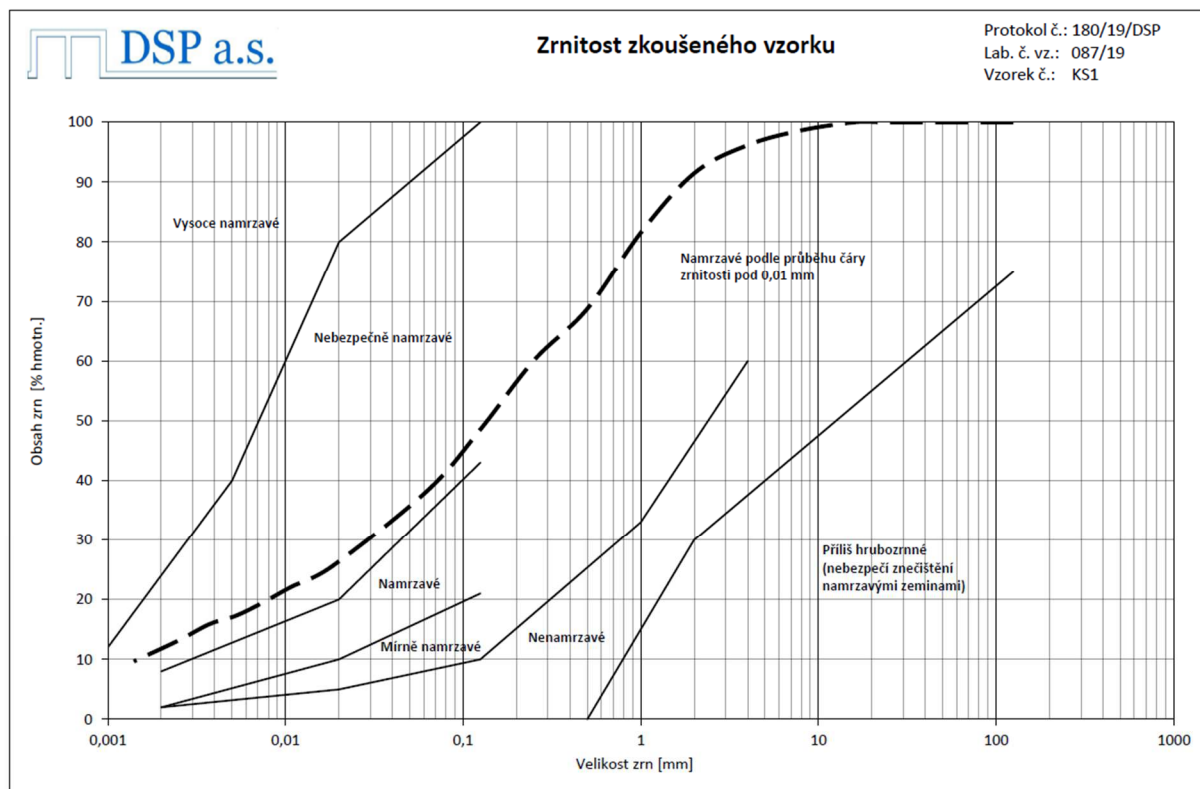
Graf 1 – Křivka zrnitosti, Kopaná sonda Vzorek – KS1.

Pozn.: Hloubka odběru podloží 400 – 750 mm (pod úroveň stávající nivelety).

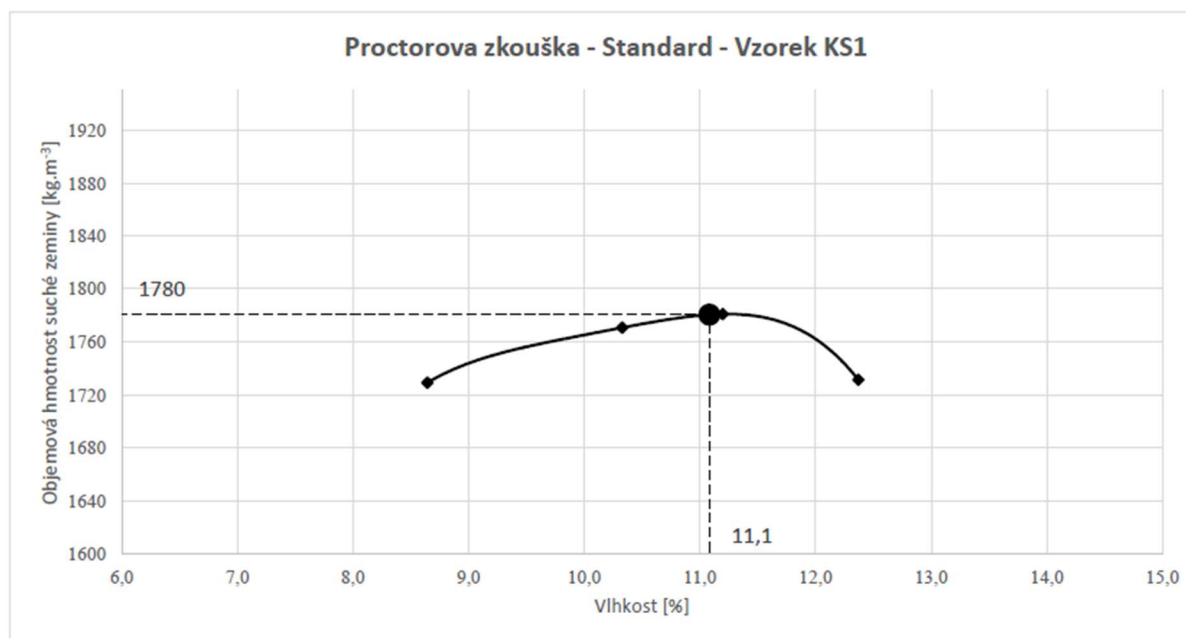
Graf 2 – Proctorova zkouška, Kopaná sonda Vzorek – KS1.

| Maximální objemová hmotnost $\rho_{dmax}$ : | 1780 | [kg.m <sup>-3</sup> ] |
| Optimální vlhkost $w_{opt}$ : | 11,1 | % |

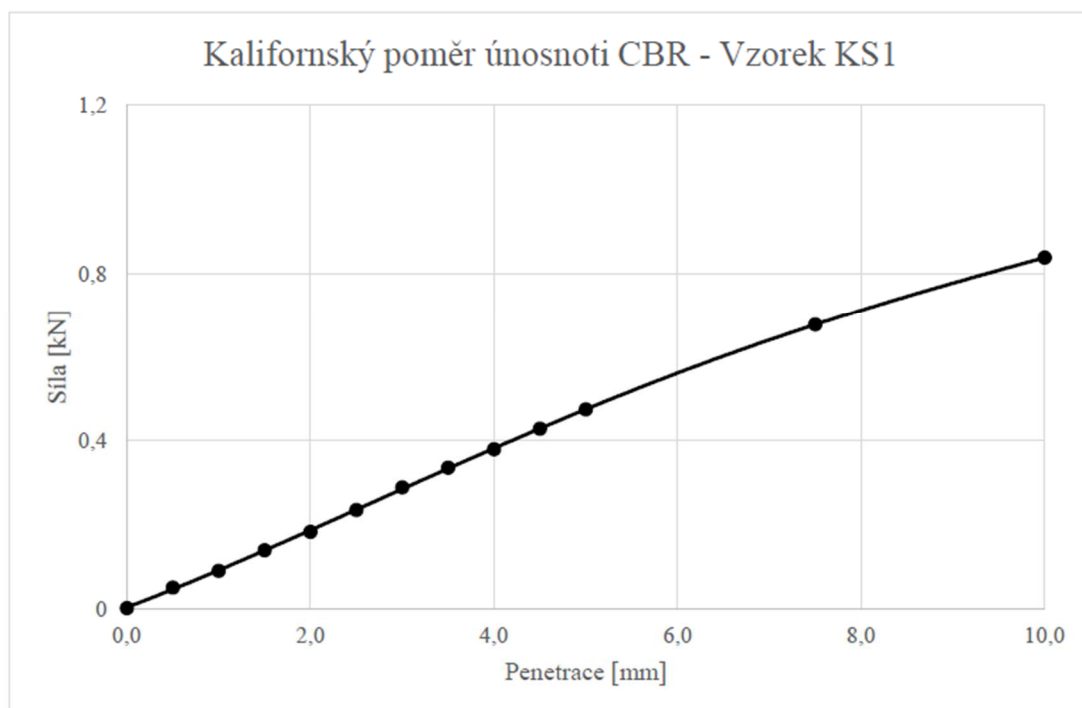
Graf 3 – Kalifornský poměr únosnosti CBR, Kopaná sonda Vzorek – KS1.

| Penetrace [mm] | Síla [kN] | Standardní síla [kN] | CBR [%] |
|---|---|---|---|
| 2,5 | 0,234 | 13,2 | 1,8 |

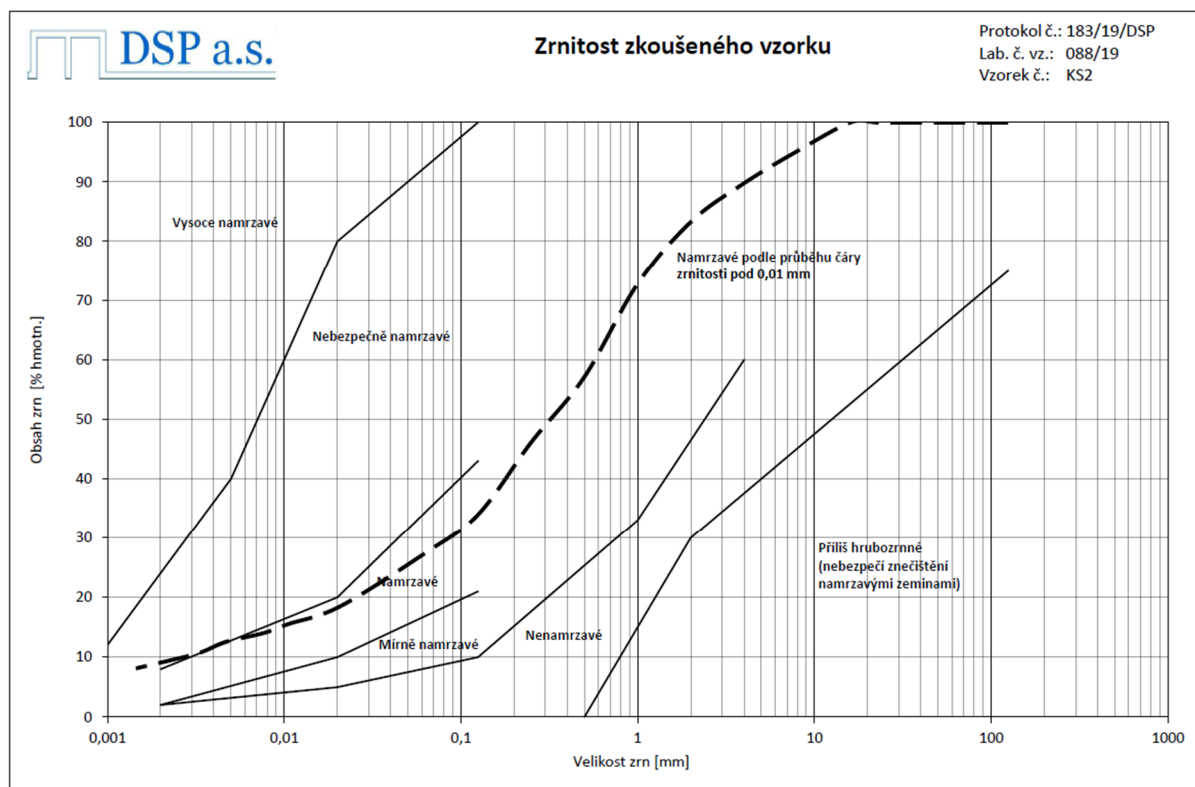
Graf 4 – Křivka zrnitosti, Kopaná sonda Vzorek – KS2.

Pozn.: Hloubka odběru podloží 450 – 800 mm (pod úrovní stávající nivelety).

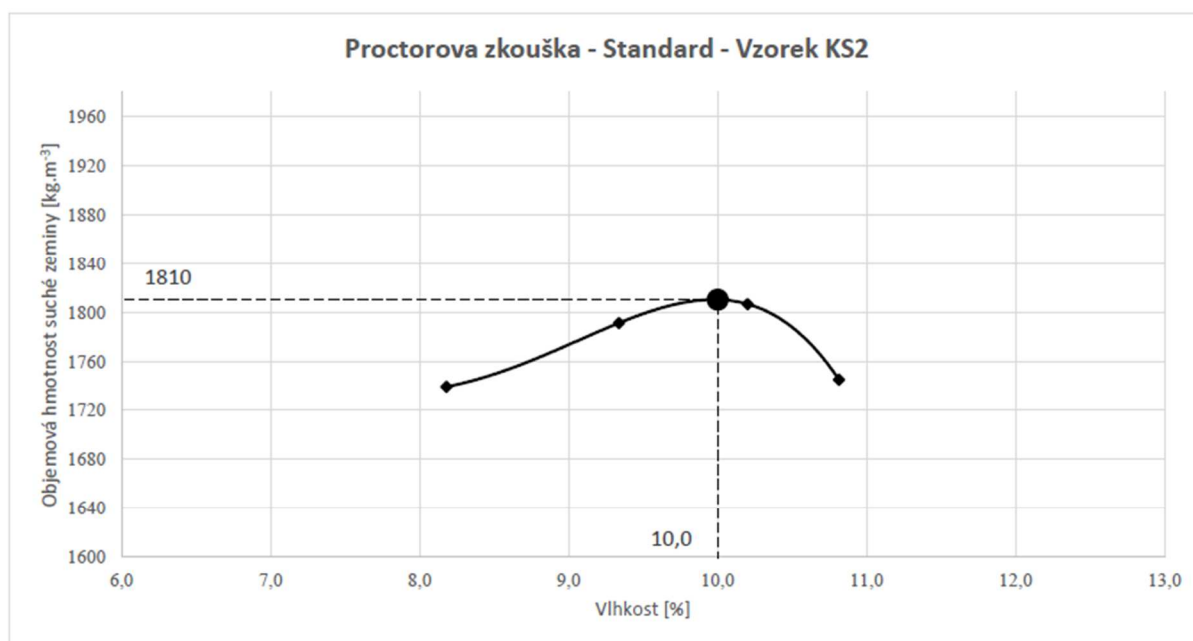
Graf 5 – Proctorova zkouška, Kopaná sonda Vzorek – KS2.

| Maximální objemová hmotnost $\rho_{dmax}$ : | 1810 | [kg.m <sup>-3</sup> ] |
| Optimální vlhkost $w_{opt}$ : | 10,0 | % |

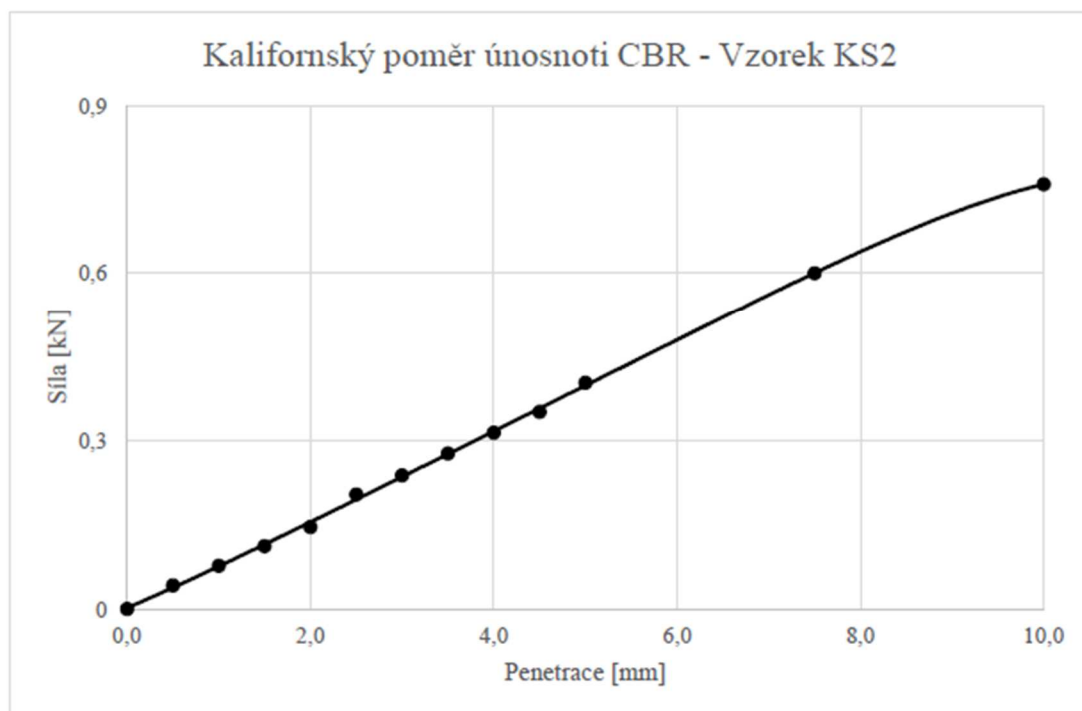
Graf 6 – Kalifornský poměr únosnosti CBR, Kopaná sonda Vzorek – KS2.

| Penetrace [mm] | Síla [kN] | Standardní síla [kN] | CBR [%] |
|---|---|---|---|
| 2,5 | 0,204 | 13,2 | 1,5 |

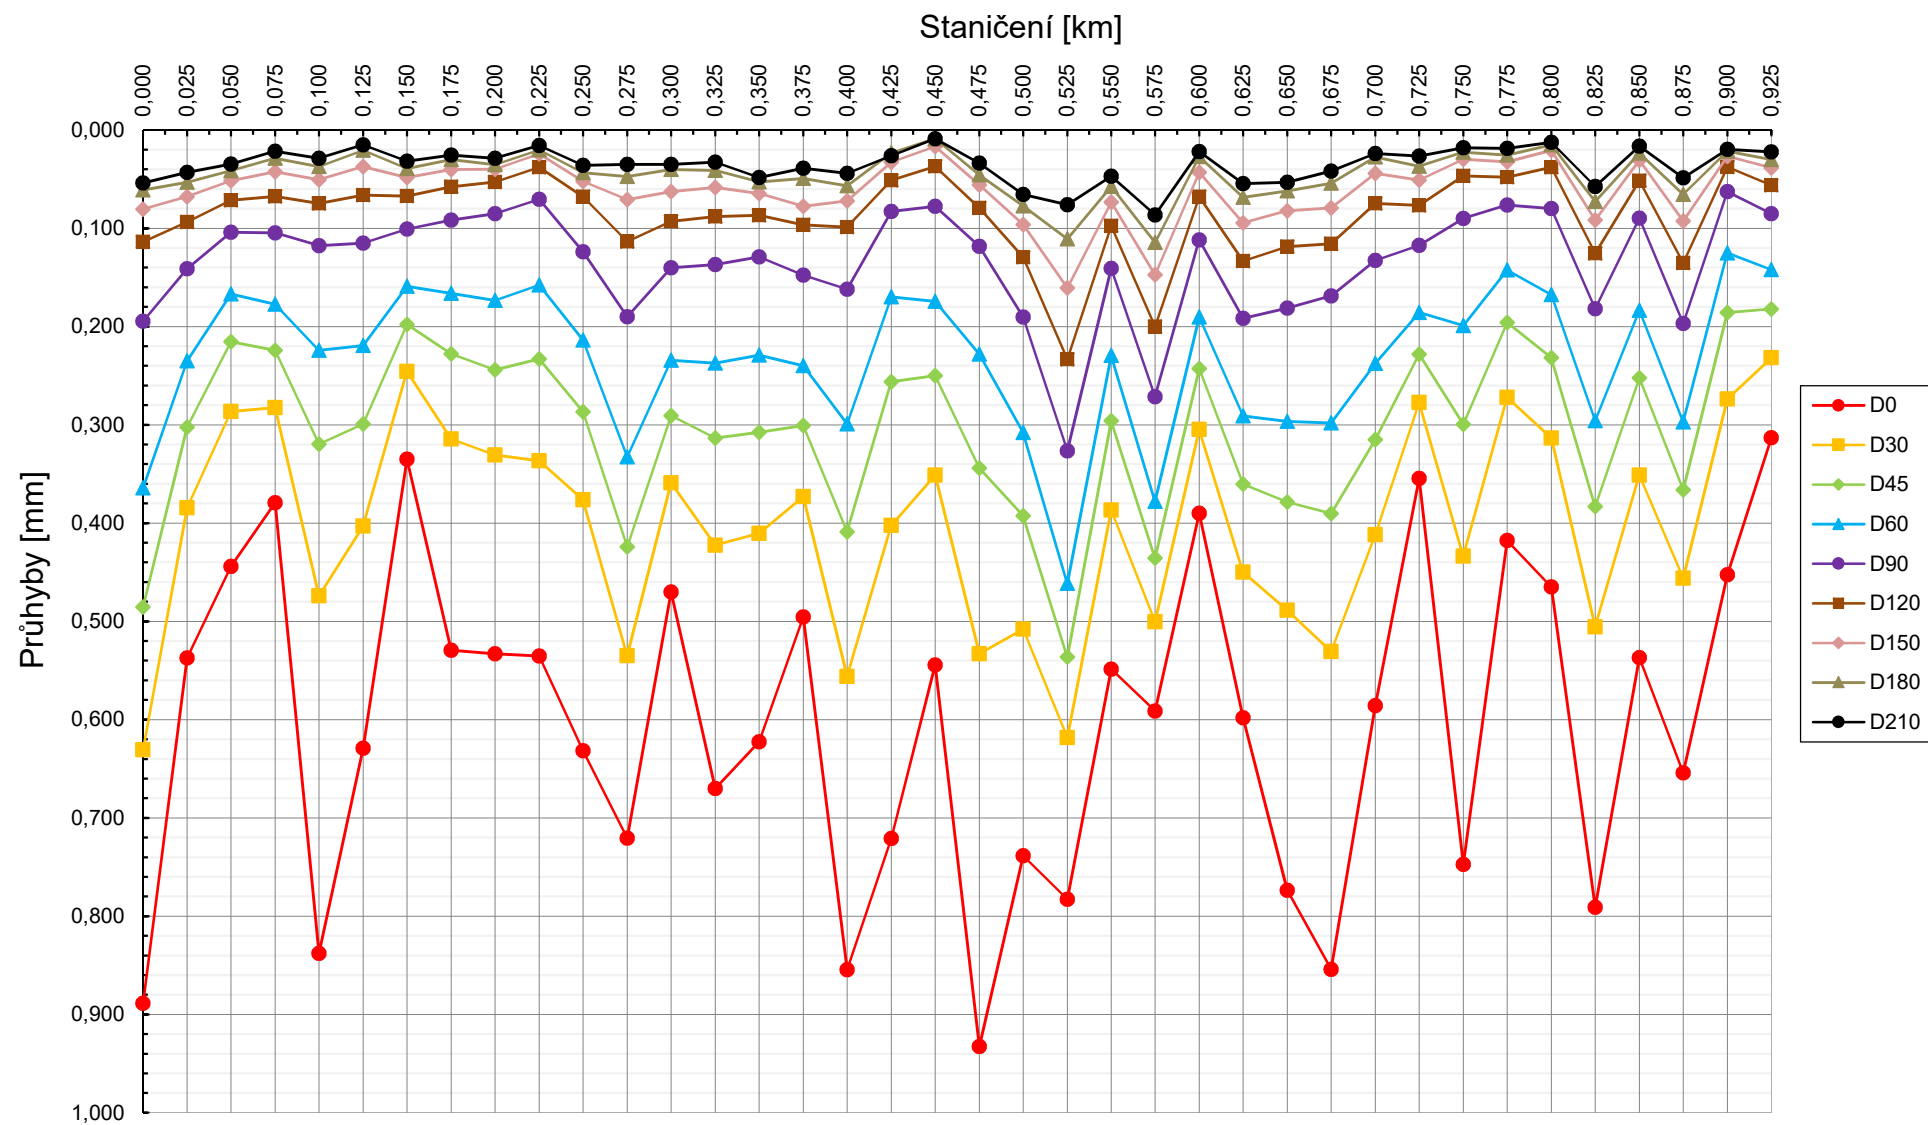
Deflexní profil vozovky - Silnice II/312 Červený Potok - hranice PK  
Úsek A - Km 0,000 00 - 0,925 00

Konstrukce vozovky je dle provedeného měření homogenní s minimálními rozdíly v únosnosti s konstantním složením konstrukčních vrstev bez velkých rozdílů v mechanických vlastnostech vozovky a jednotlivých vrstev vozovky. Z těchto důvodů je únosnost vozovky v zájmovém úseku komunikace téměř konstantní pro dané dopravní zatížení a návrhovou dobu životnosti vozovky, a tímto je ovlivněna i zbytková životnost vozovky. Z provedeného měření průhybu konstrukce vozovky a stanovených modulů pružnosti jednotlivých vozovkových vrstev a souvrství je patrná celková degradace a výrazné porušení mechanických vlastností zejména spodních podkladních vrstev vozovky tvořené nestmelenými vrstvami.
