**Průzkum a diagnostika konstrukce vozovky**  
**Modernizace silnice II/358 Zderaz – Polanka**

**Říjen / Prosinec – 2019**

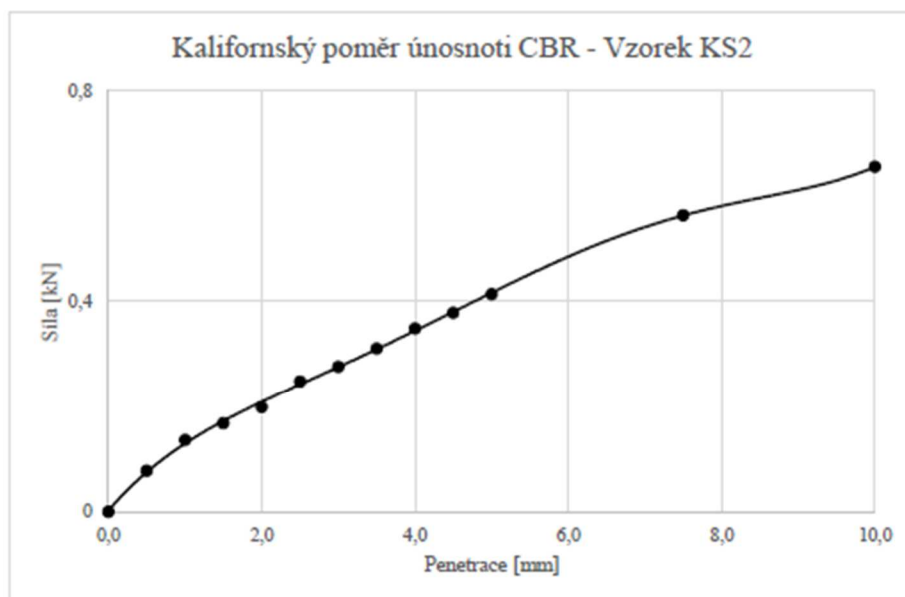
Graf 6 – Kalifornský poměr únosnosti CBR, Kopaná sonda Vzorek – KS2.

Hodnota poměru únosnosti $CBR_{sat,96}$	=	2,1 [%]
---	---	---------

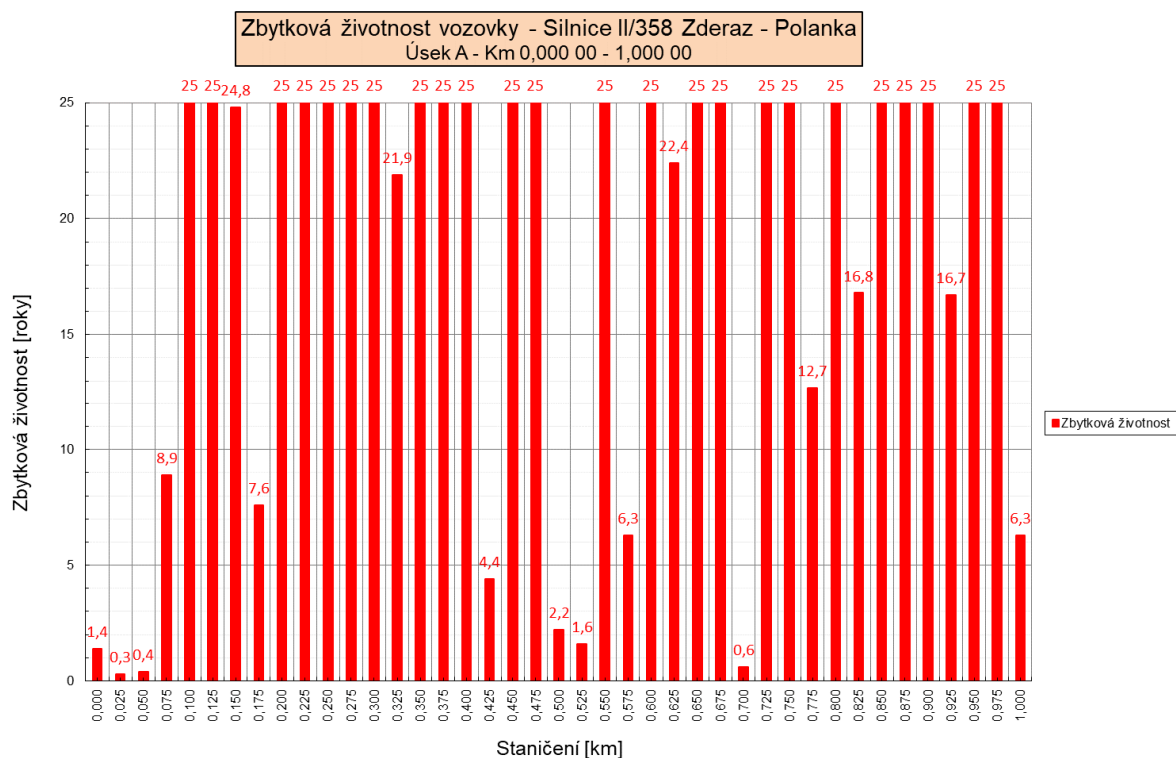
Graf 13 – Zbytková životnost vozovky, Úsek A (Km 0,000 00 – 1,000 00).

Kumulativní délka úseku, na kterém je zbytková životnost vozovky více než 20 let, resp. jedná se o úseky s kvalifikační třídou 1 – 2, je dle měření: 675 m (67,50 % délky úseku).

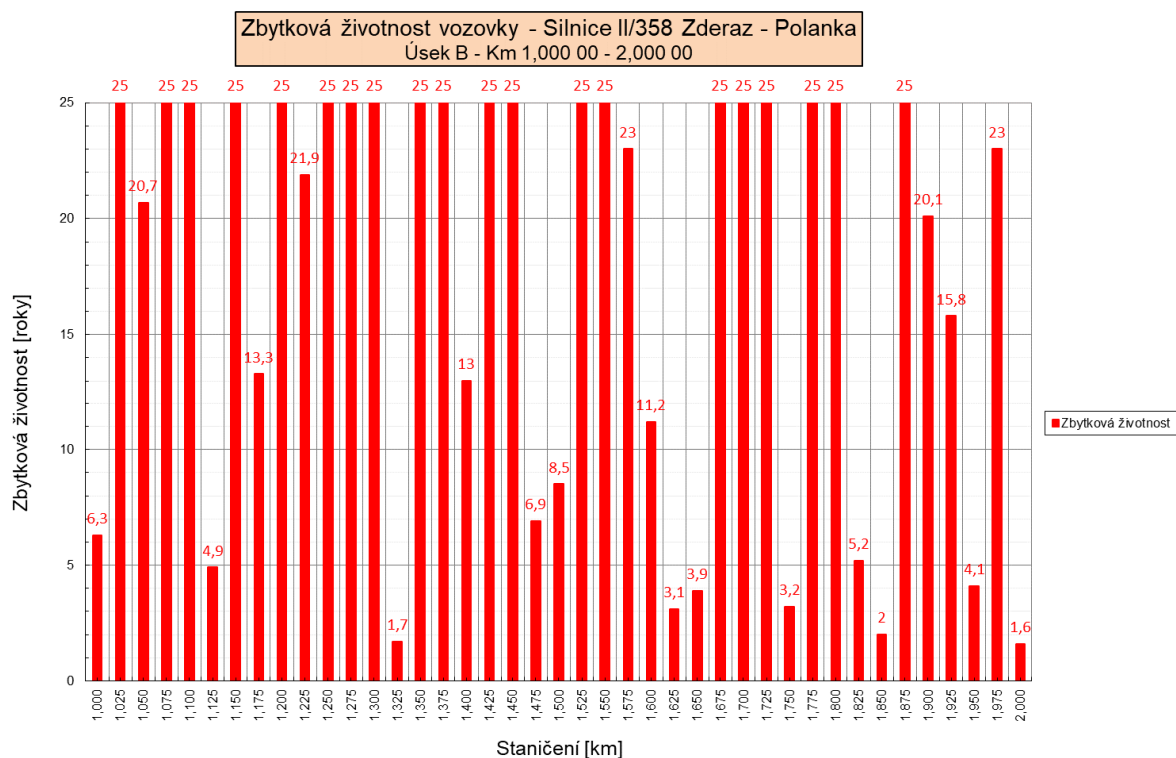
Graf 14 – Zbytková životnost vozovky, Úsek B (Km 1,000 00 – 2,000 00).

Kumulativní délka úseku, na kterém je zbytková životnost vozovky více než 20 let, resp. jedná se o úseky s kvalifikační třídou 1 – 2, je dle měření: 1.300 m (46,43 % délky úseku).

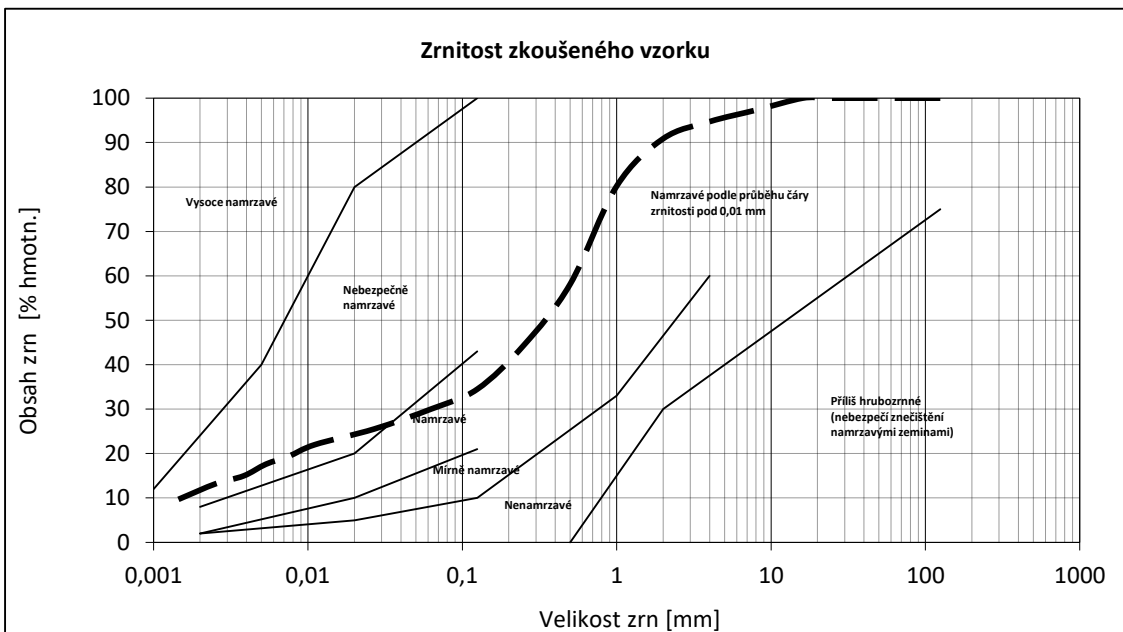
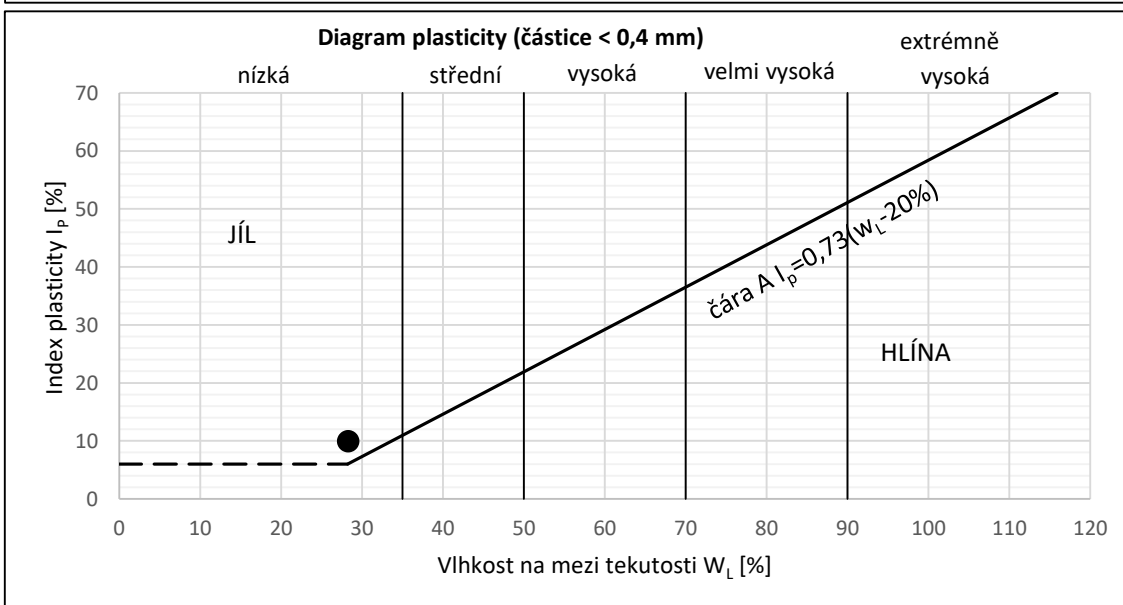
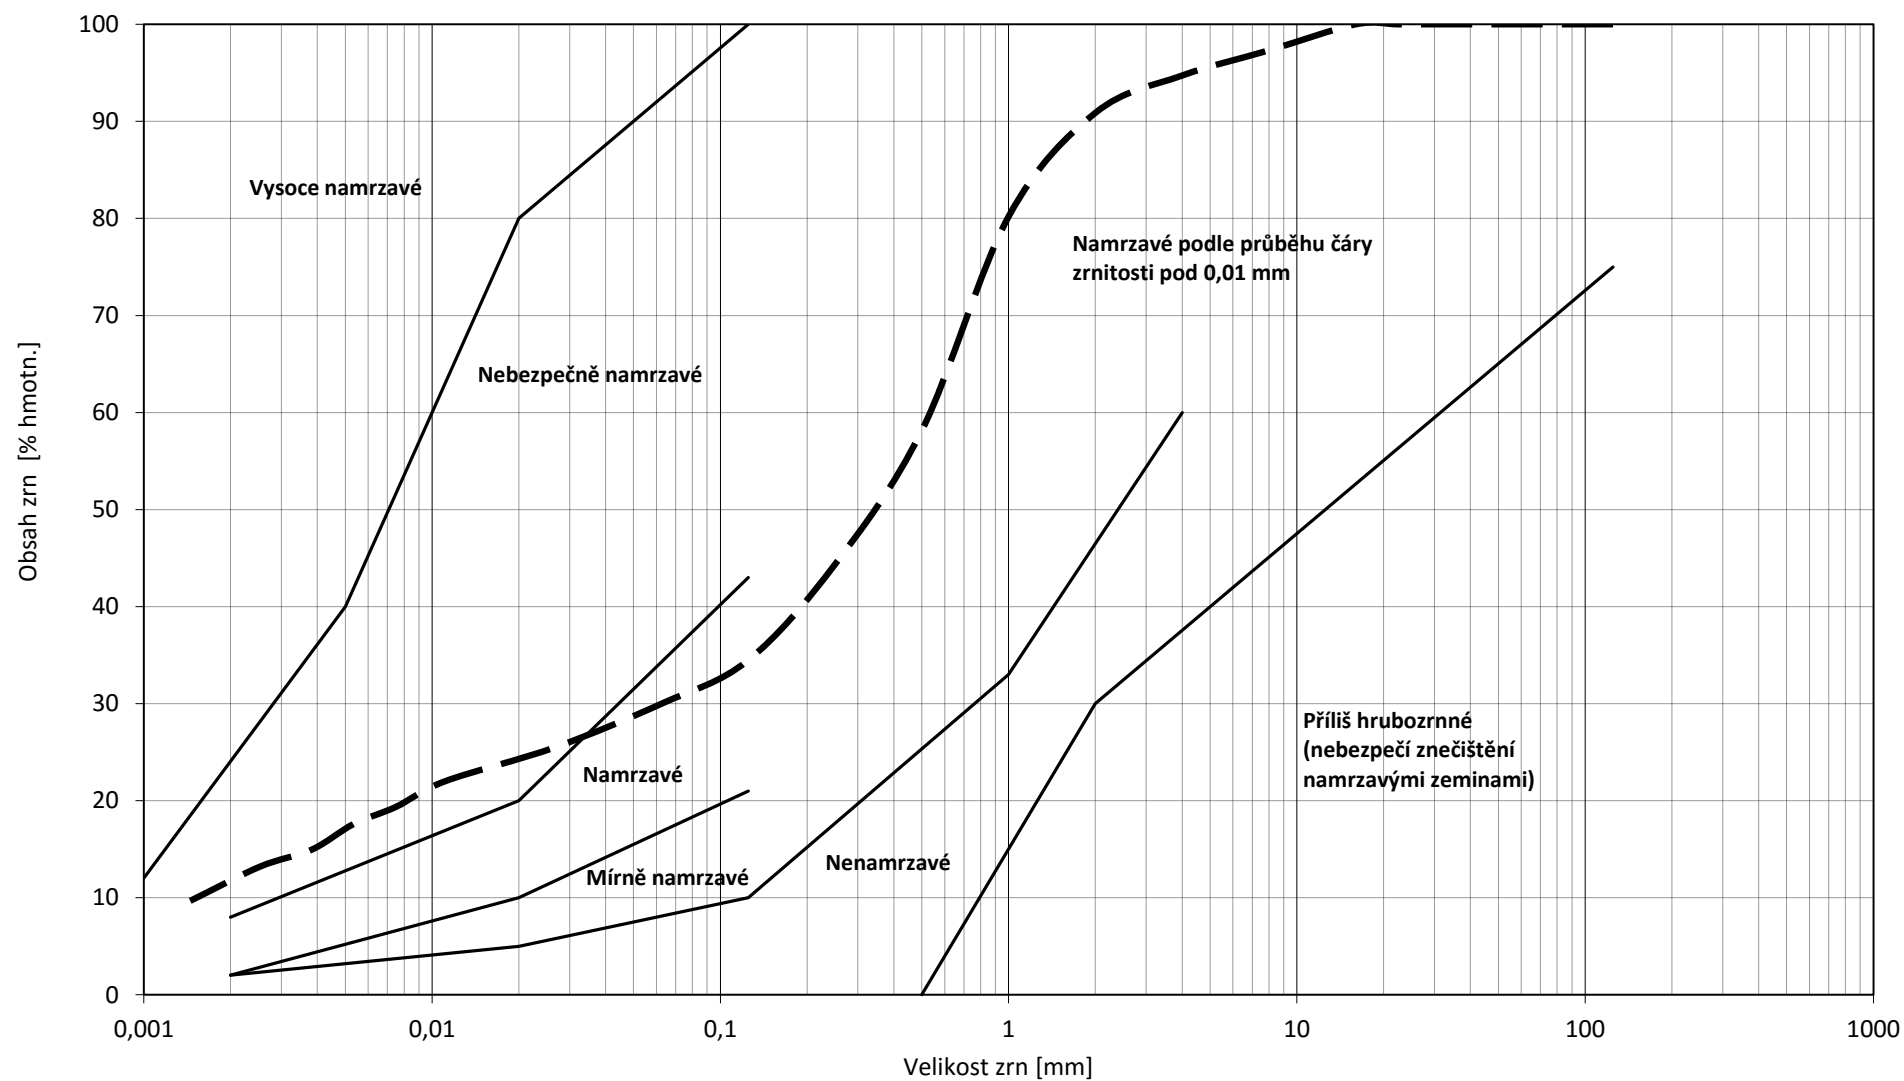
<b>Stanovení zrnitosti dle ČSN CEN ISO/TS 17892-4:2017, mez tekutosti dle ČSN CEN ISO/TS 17892-12:2005, mez plasticity dle ČSN CEN ISO/TS 17892-12:2005</b>	Lab. č. vzorku: 083/19  Vzorek KS1
Protokol o zkoušce č.: 168/19/DSP

Písek jílovitý	S5 SC	vhodnost pro podloží vozovky (pro aktivní zónu)	podmínečně vhodné
		vhodnost do násypu	podmínečně vhodné
		posouzení na namrzavost	nebezpečně namrzavé
		specifické vlastnosti	f = 15% až 35% (g+s+f) nad čarou A

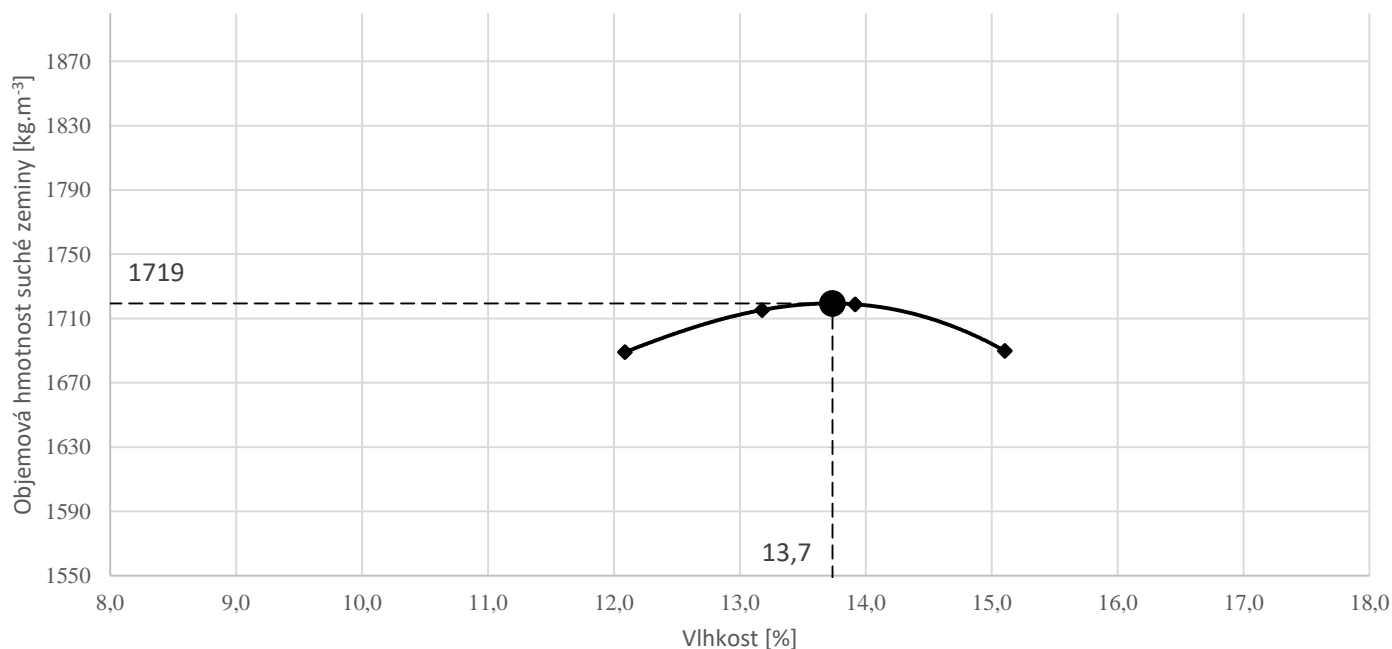
**Proctorova zkouška - Standard - Vzorek KS1**

Maximální objemová hmotnost $\rho_{dmax}$ :	1719	[kg.m <sup>-3</sup> ]
Optimální vlhkost $w_{opt}$ :	13,7	%

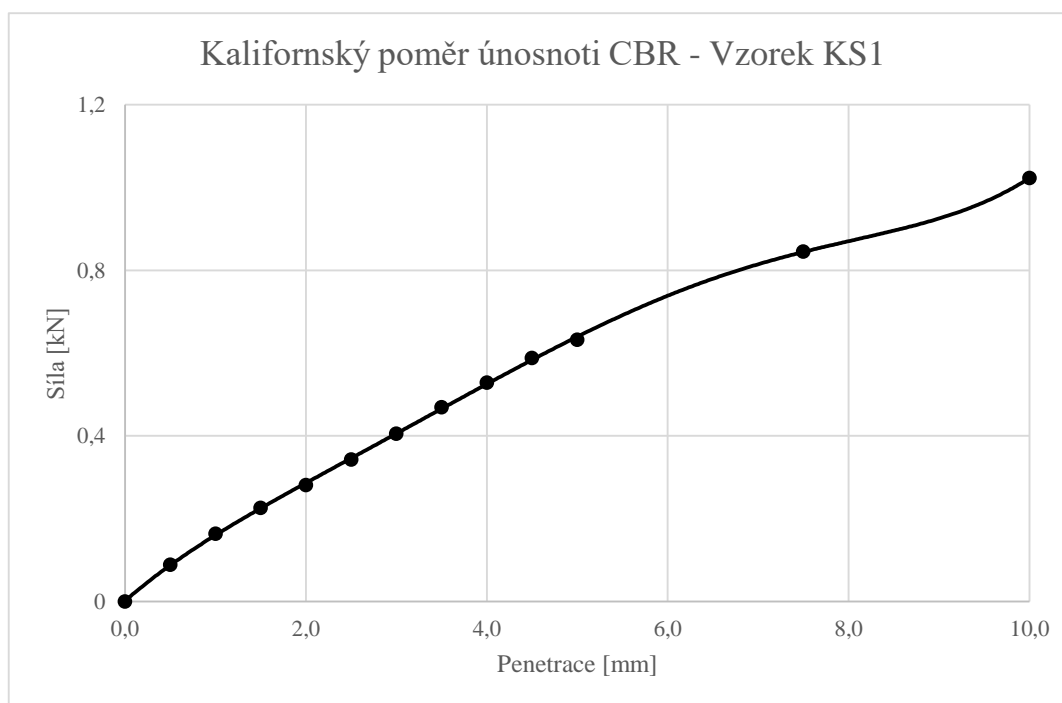
<b>Stanovení kalifornského poměru únosnosti CBR</b> <b>ČSN EN 13286-47:2012</b>	Lab. č. vzorku: 083/19
	Protokol o zkoušce č.: 170/19/DSP	Vzorek KS1

<b>Hodnota poměru únosnosti CBR<sub>sat,96</sub></b>	<b>=</b>	<b>3,2 [%]</b>
--	----------	----------------

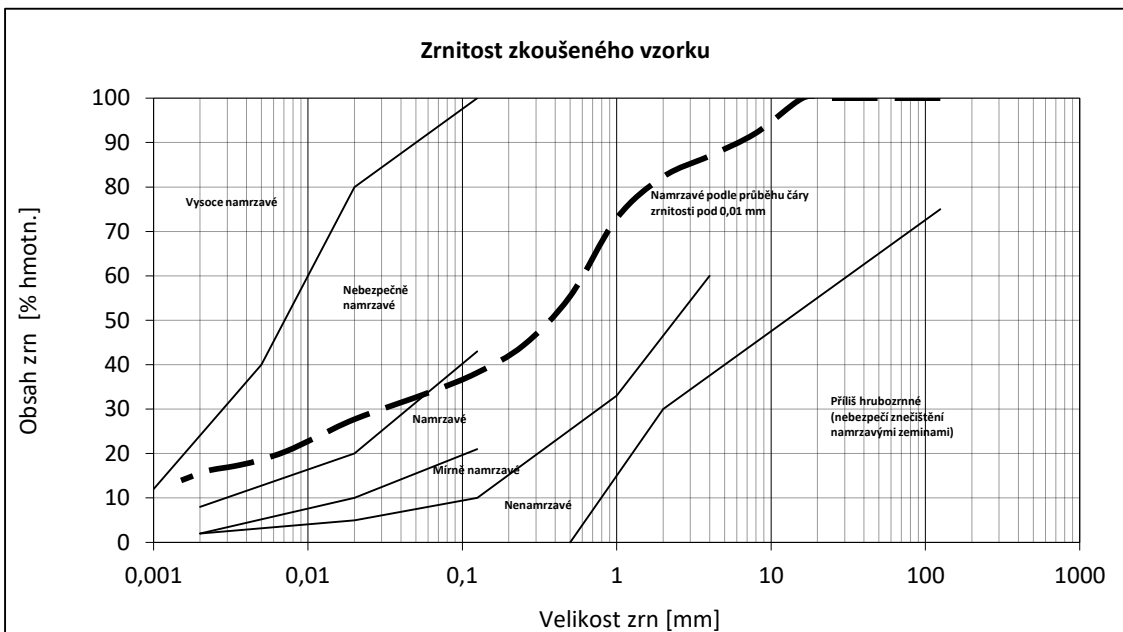
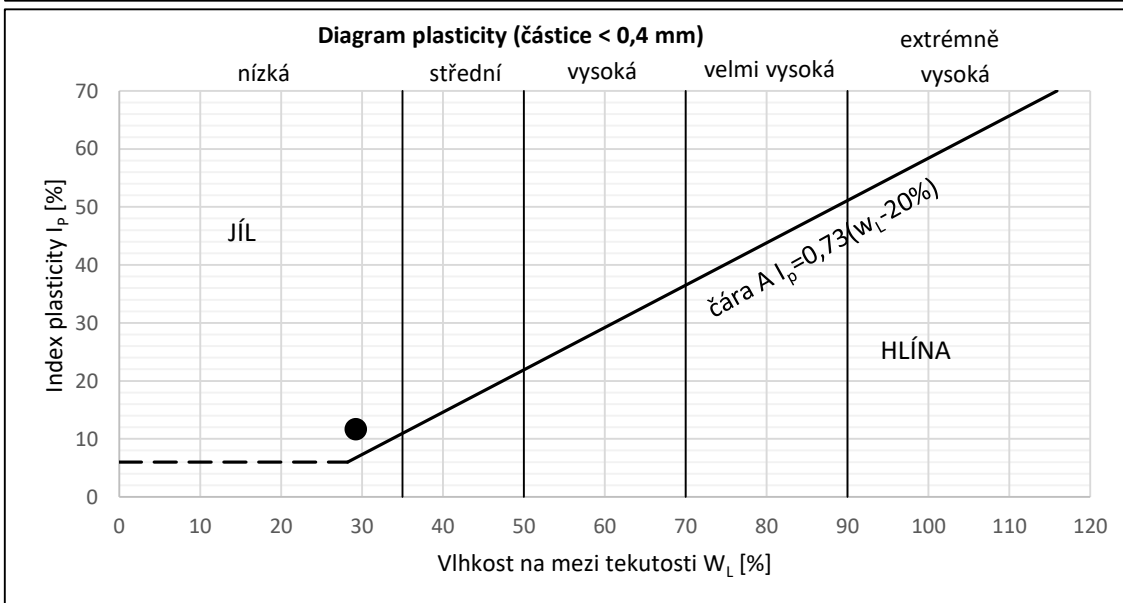
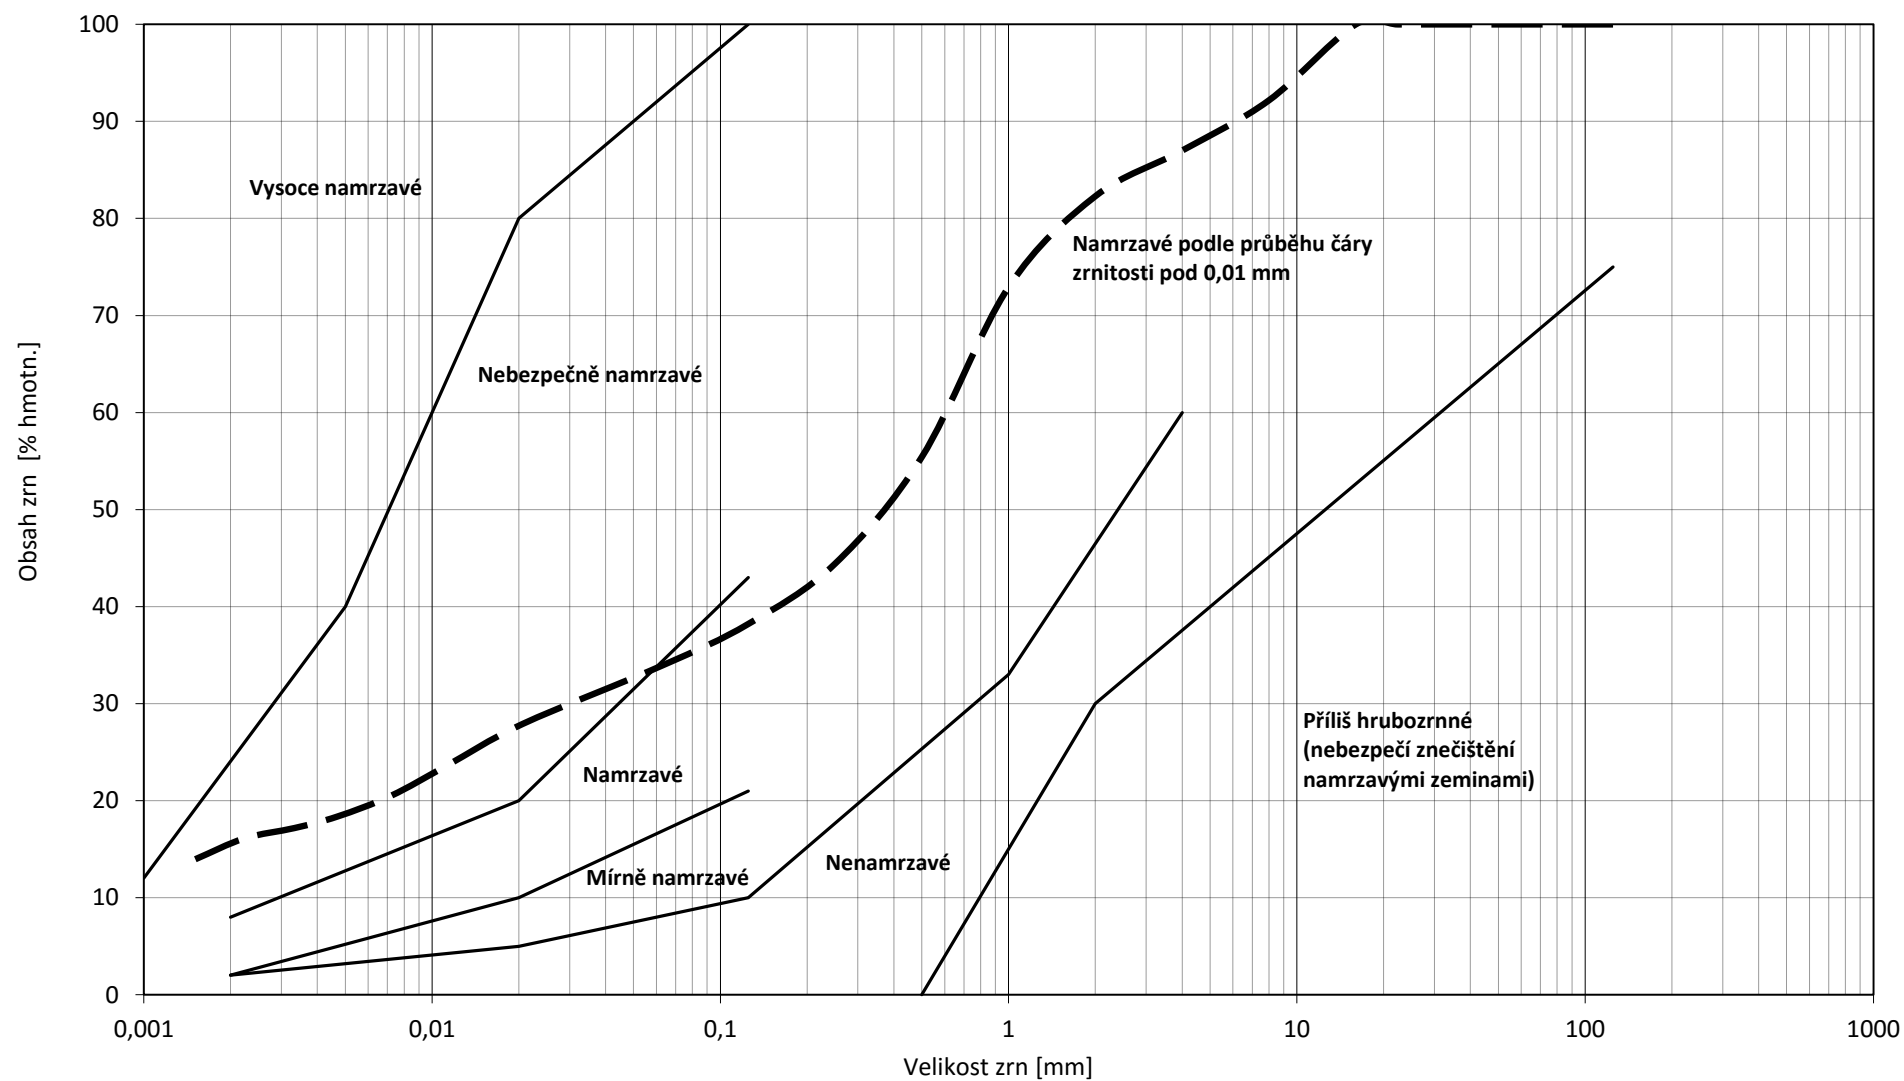
<b>Stanovení zrnitosti dle ČSN CEN ISO/TS 17892-4:2017, mez tekutosti dle ČSN CEN ISO/TS 17892-12:2005, mez plasticity dle ČSN CEN ISO/TS 17892-12:2005</b>	Lab. č. vzorku: 084/19  Vzorek KS2
	Protokol o zkoušce č.: 171/19/DSP

Písek jílovitý	S5 SC	vhodnost pro podloží vozovky (pro aktivní zónu)	podmínečně vhodné
		vhodnost do násypu	podmínečně vhodné
		posouzení na namrzavost	nebezpečně namrzavé
		specifické vlastnosti	f = 15% až 35% (g+s+f) nad čarou A

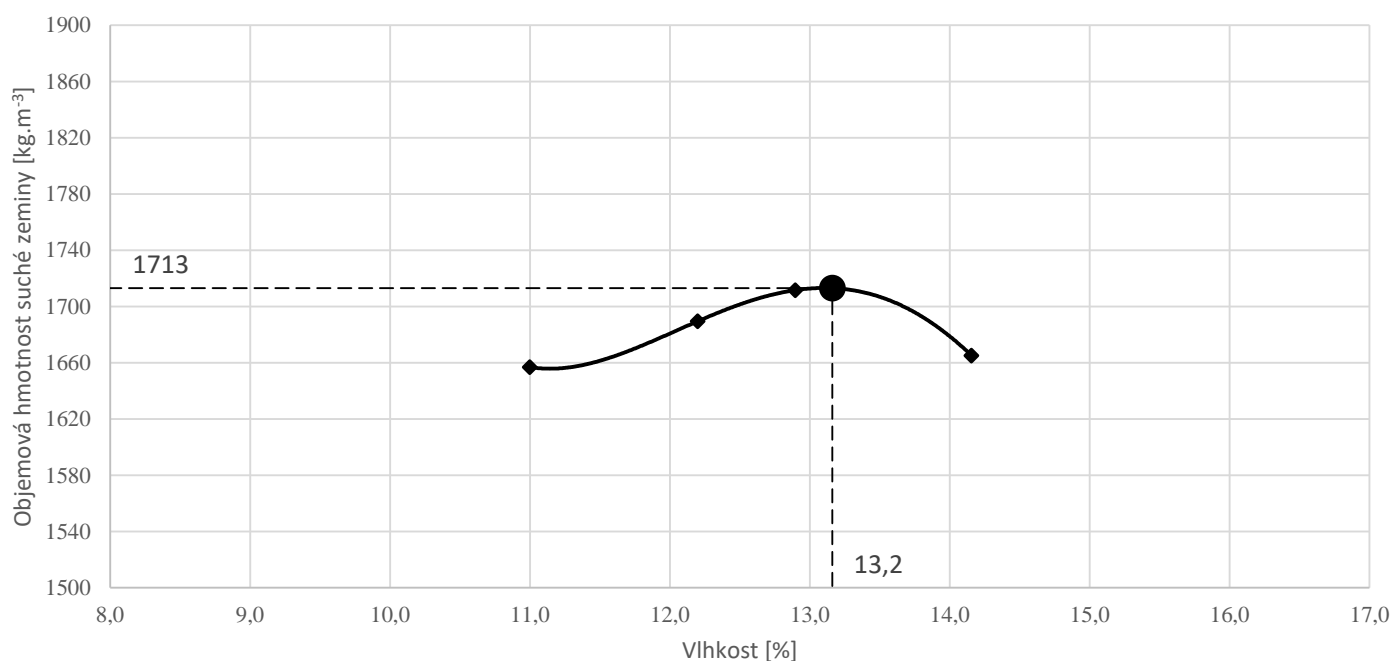
**Proctorova zkouška - Standard - Vzorek KS2**

Maximální objemová hmotnost $\rho_{dmax}$ :	1713	[kg.m <sup>-3</sup> ]
Optimální vlhkost $w_{opt}$ :	13,2	%

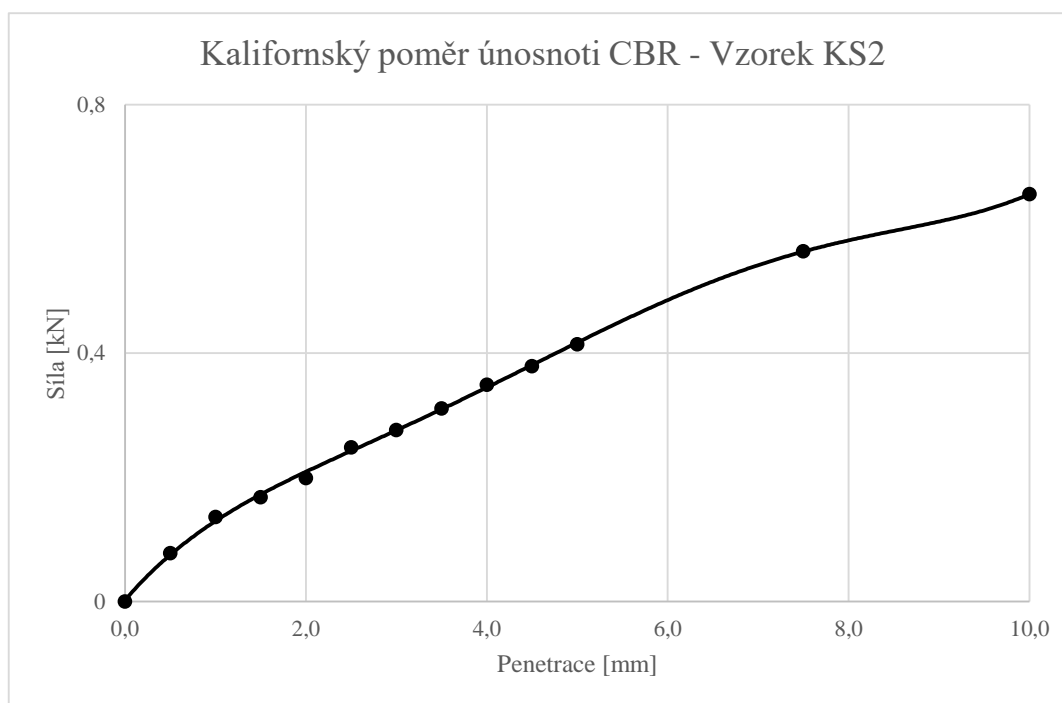
<b>Stanovení kalifornského poměru únosnosti CBR</b> <b>ČSN EN 13286-47:2012</b>  Protokol o zkoušce č.: 173/19/DSP	Lab. č. vzorku: 084/19  Vzorek KS2
--	---	---

<b>Hodnota poměru únosnosti CBR<sub>sat,96</sub></b>	<b>=</b>	<b>2,1 [%]</b>
--	----------	----------------

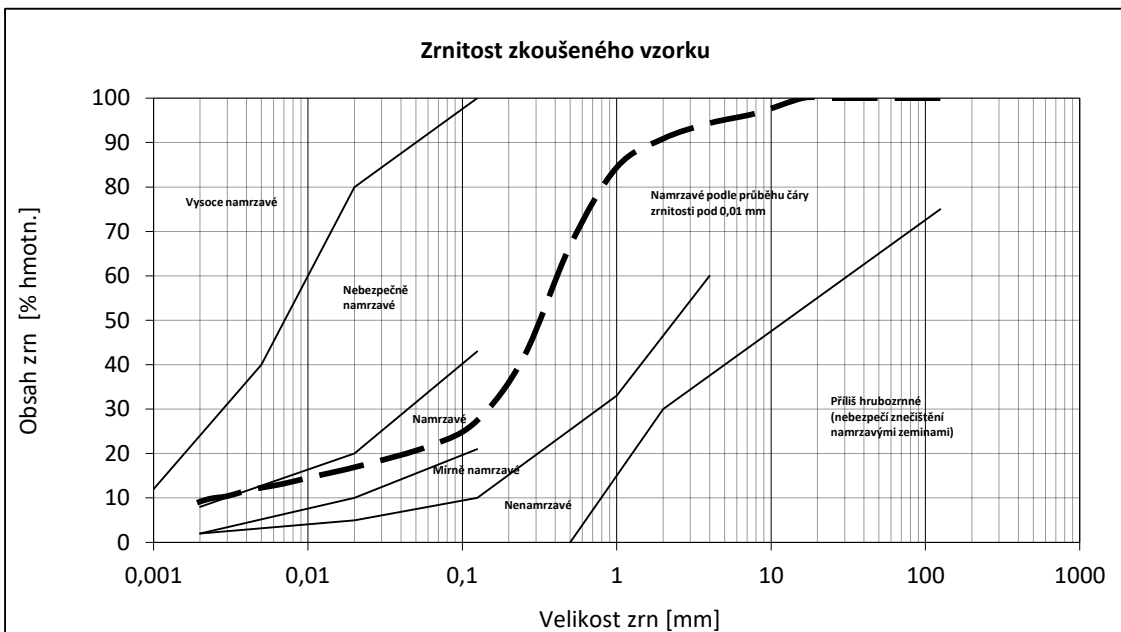
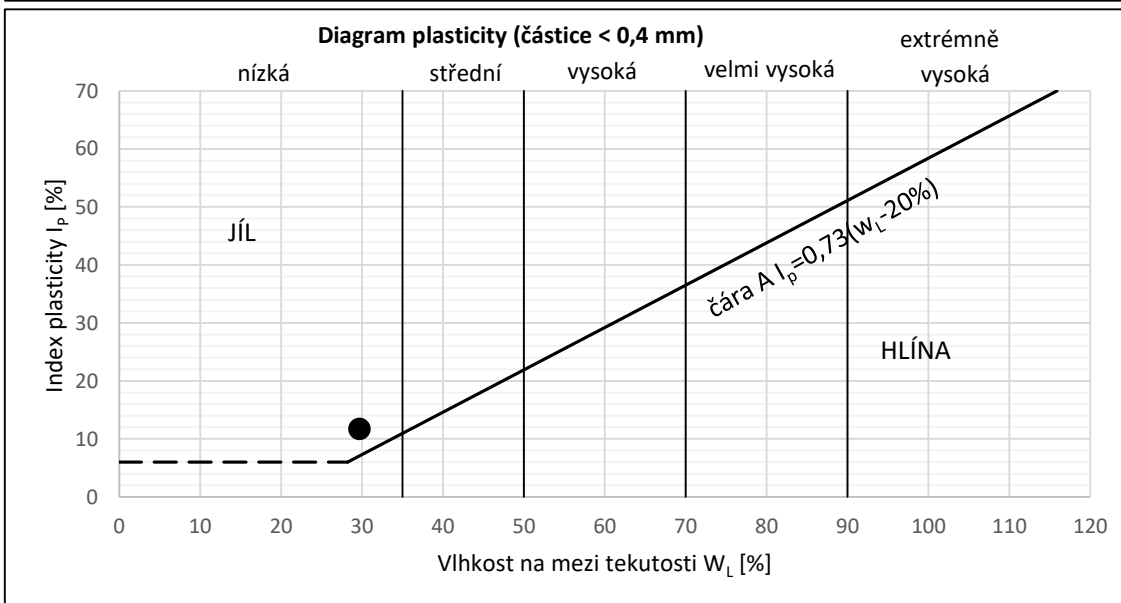
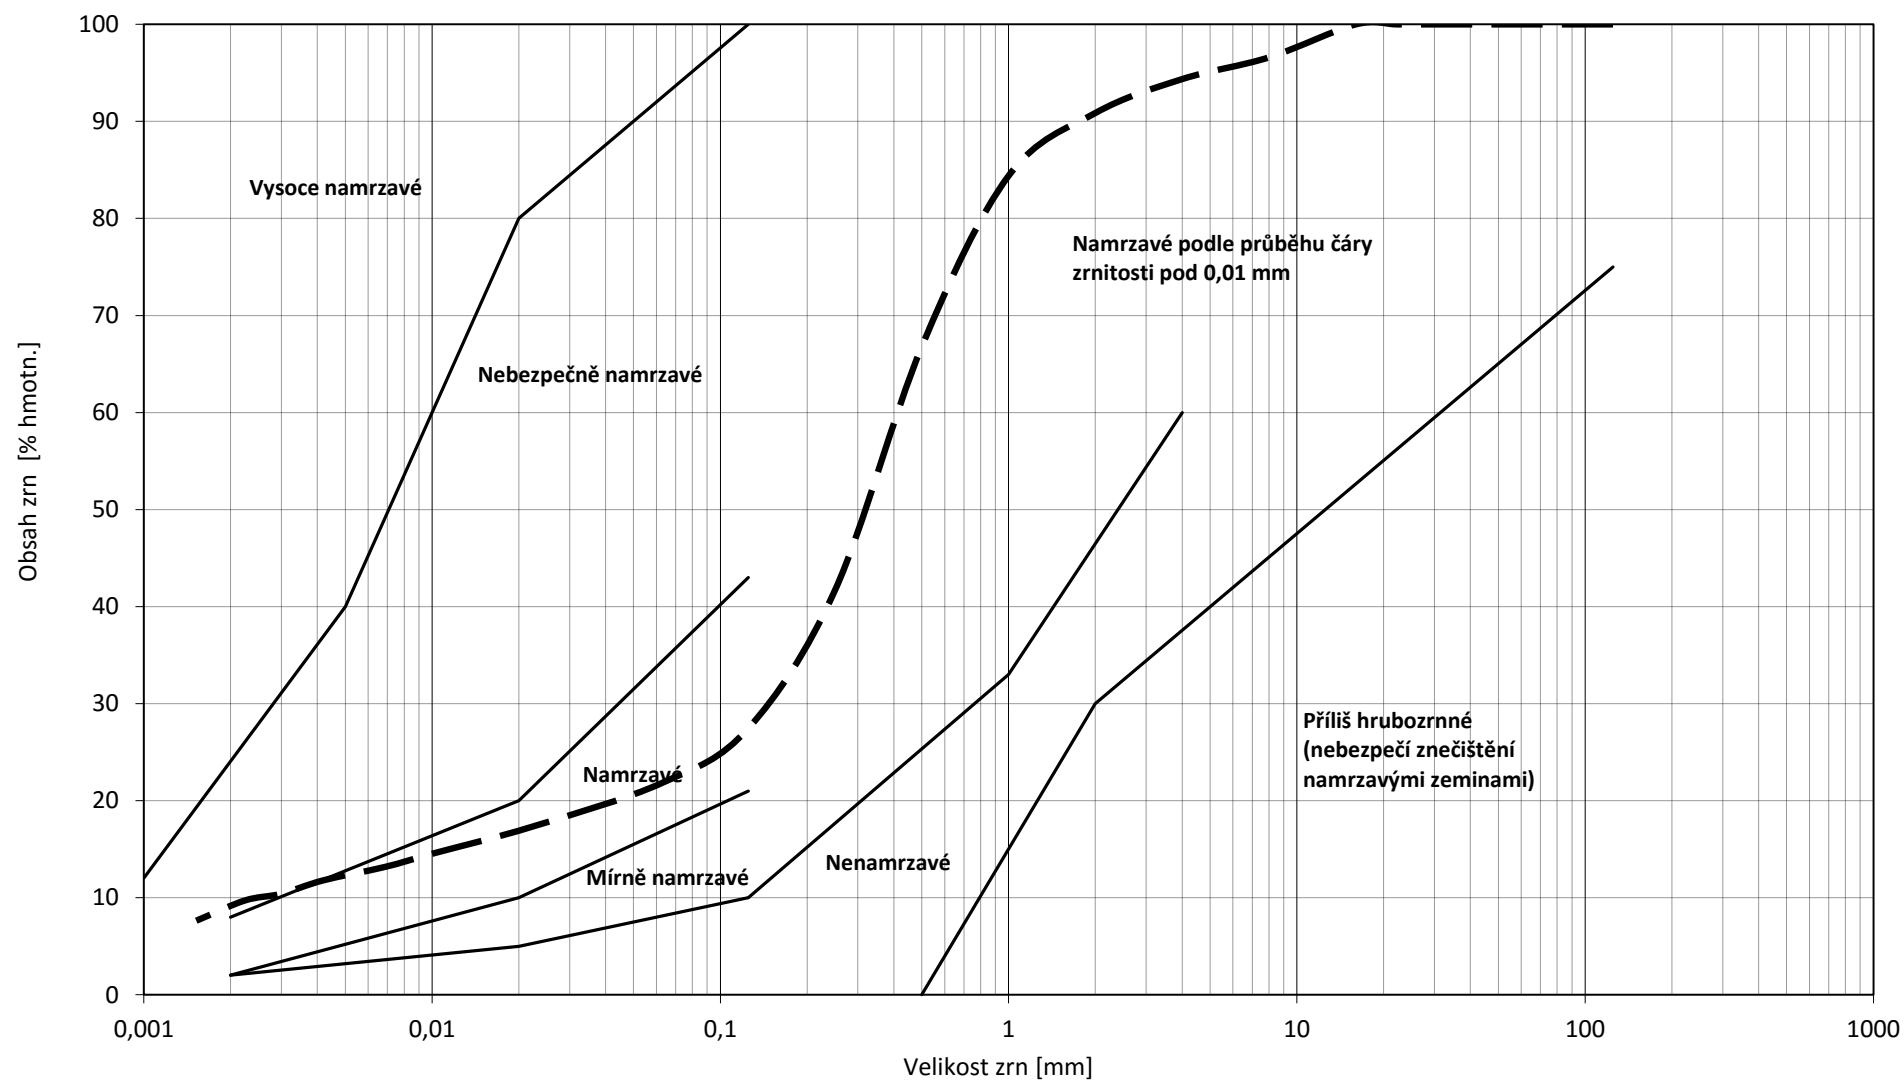
Vzorek KS3

Písek jílovitý	S5 SC	vhodnost pro podloží vozovky (pro aktivní zónu)	podmínečně vhodné
		vhodnost do násypu	podmínečně vhodné
		posouzení na namrzavost	namrzvé až nebezpečně namrzavé
		specifické vlastnosti	f = 15% až 35% (g+s+f) nad čarou A

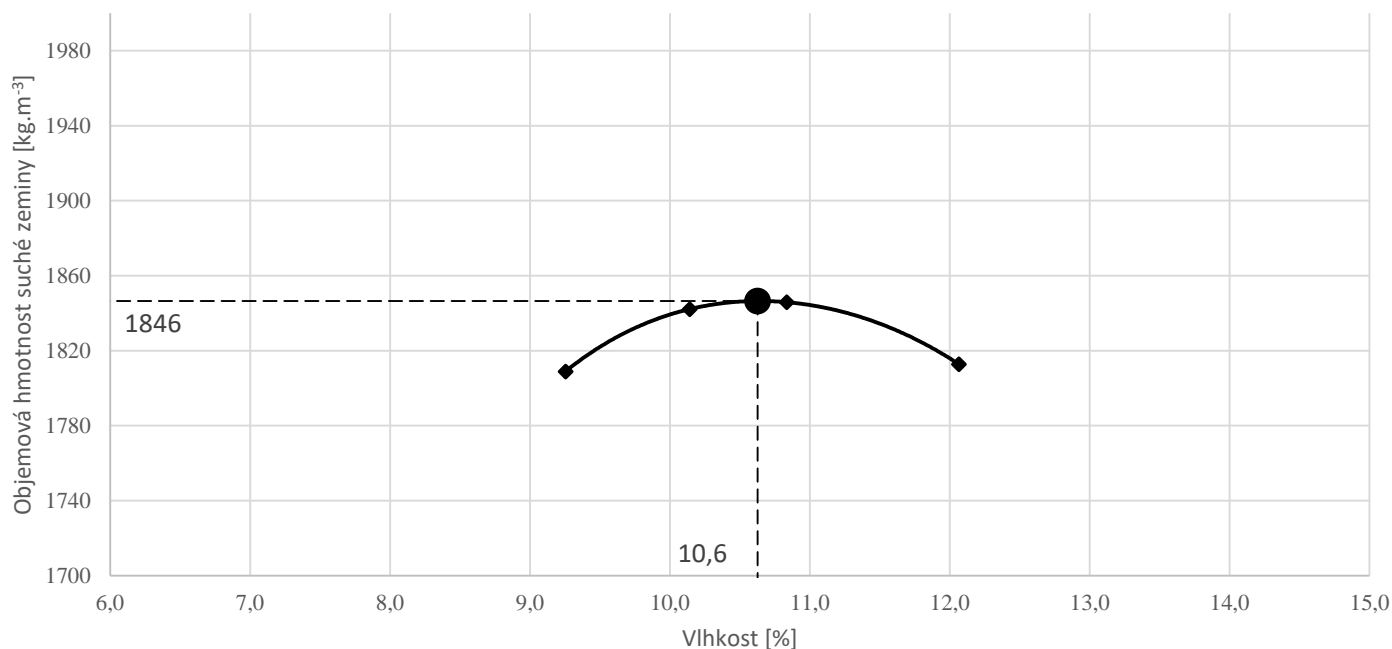
**Proctorova zkouška - Standard - Vzorek KS3**

Maximální objemová hmotnost $\rho_{dmax}$ :	1846	[kg.m <sup>-3</sup> ]
Optimální vlhkost $w_{opt}$ :	10,6	%

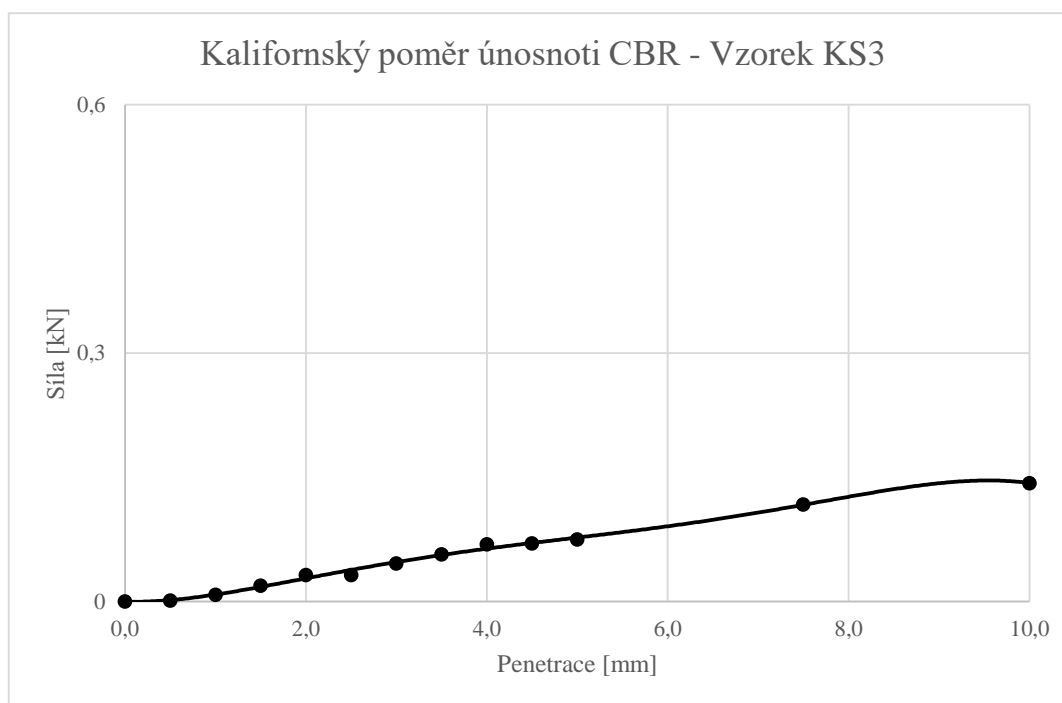
<b>Stanovení kalifornského poměru únosnosti CBR</b> <b>ČSN EN 13286-47:2012</b>  Protokol o zkoušce č.: 176/19/DSP	Lab. č. vzorku: 085/19  Vzorek KS3
--	---	---

<b>Hodnota poměru únosnosti CBR<sub>sat,96</sub></b>	<b>=</b>	<b>0,4 [%]</b>
--	----------	----------------

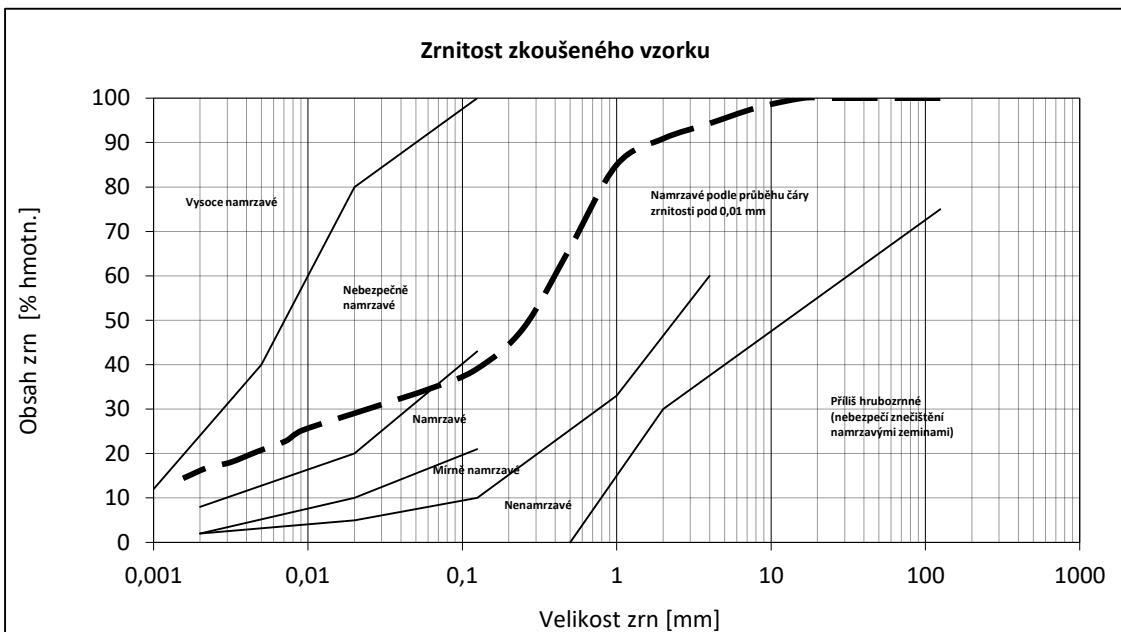
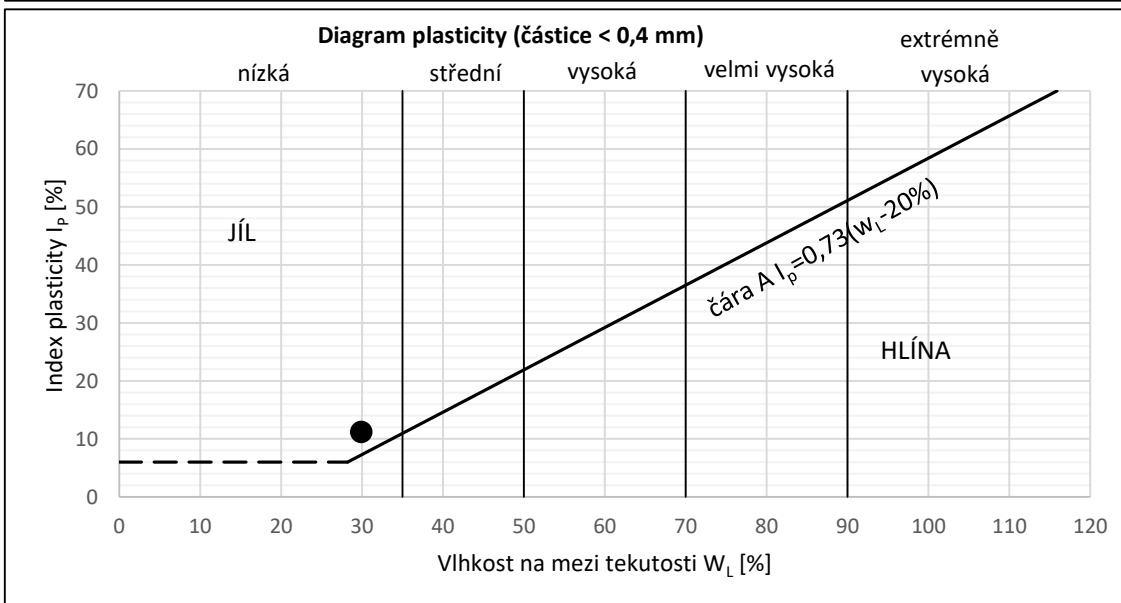
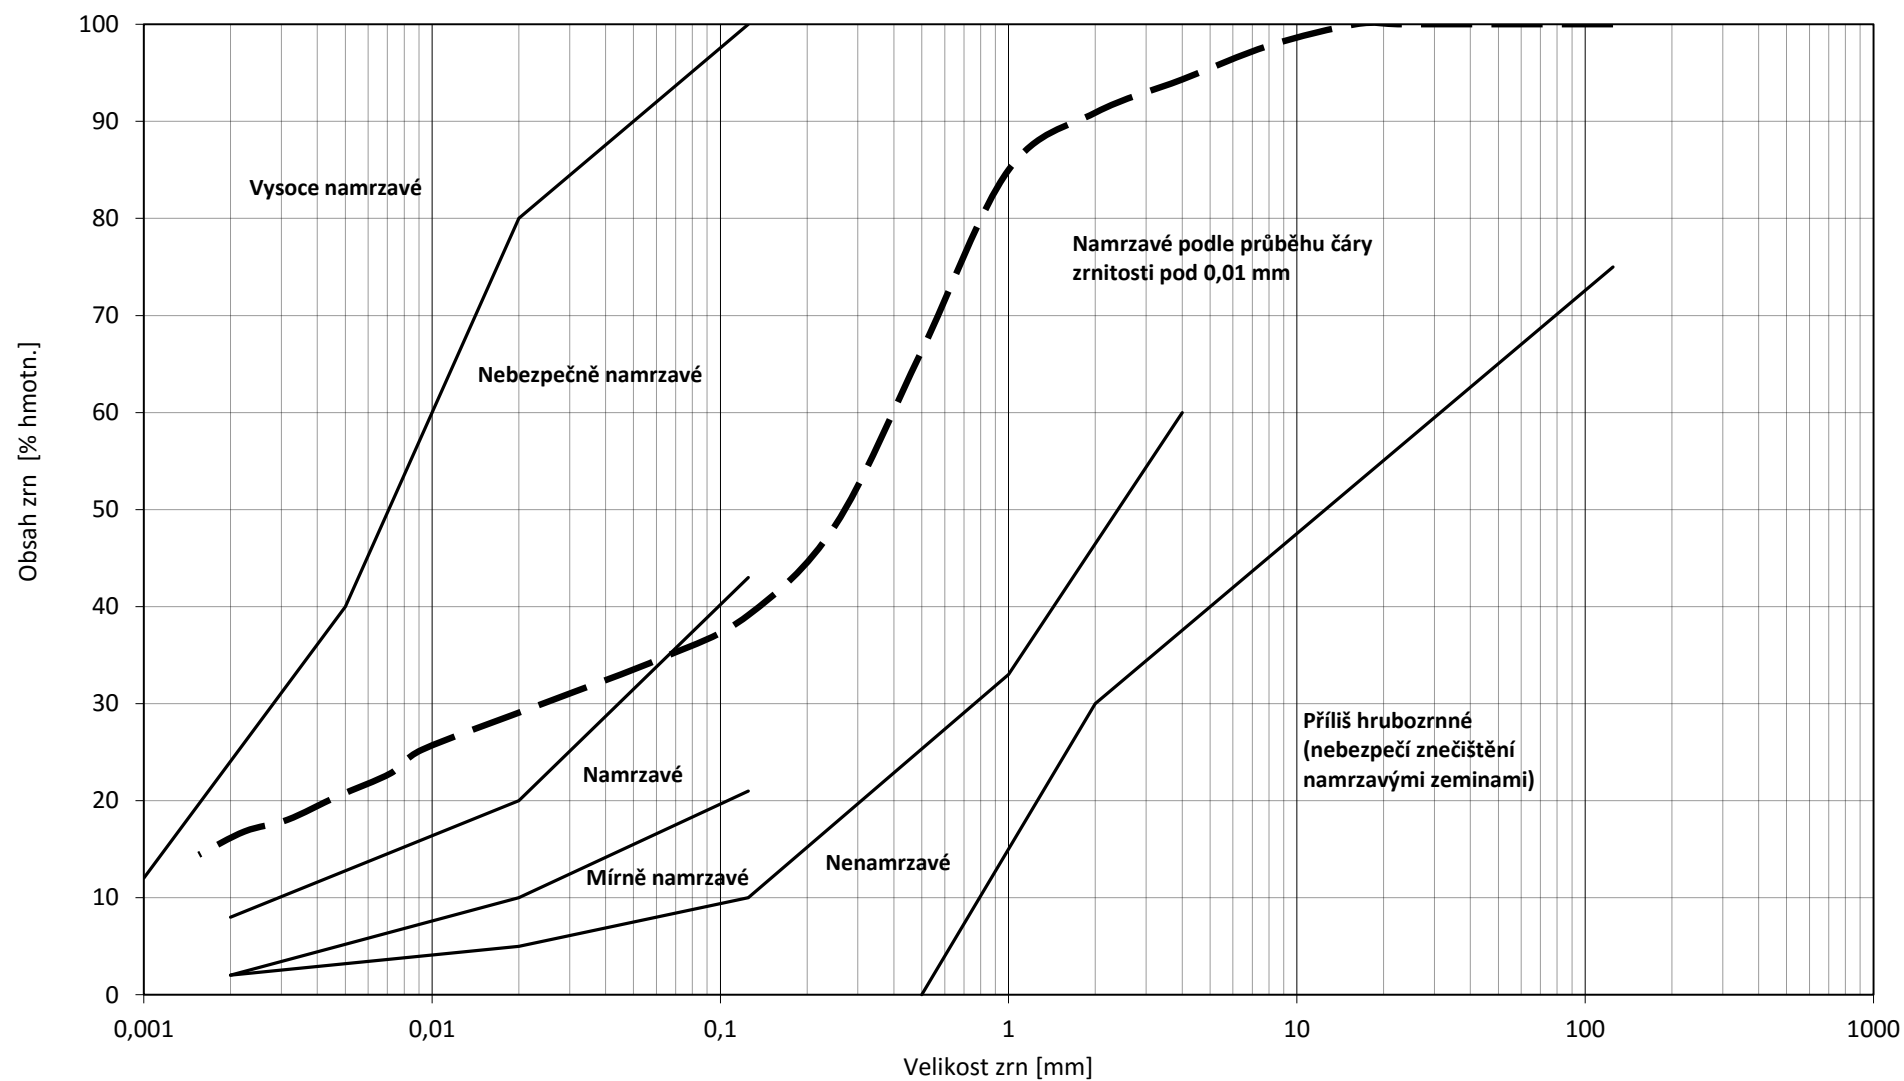
Písek jílovitý	S5 SC	vhodnost pro podloží vozovky (pro aktivní zónu)	podmínečně vhodné
		vhodnost do násypu	podmínečně vhodné
		posouzení na namrzavost	nebezpečně namrzavé
		specifické vlastnosti	f = 15% až 35% (g+s+f) nad čarou A

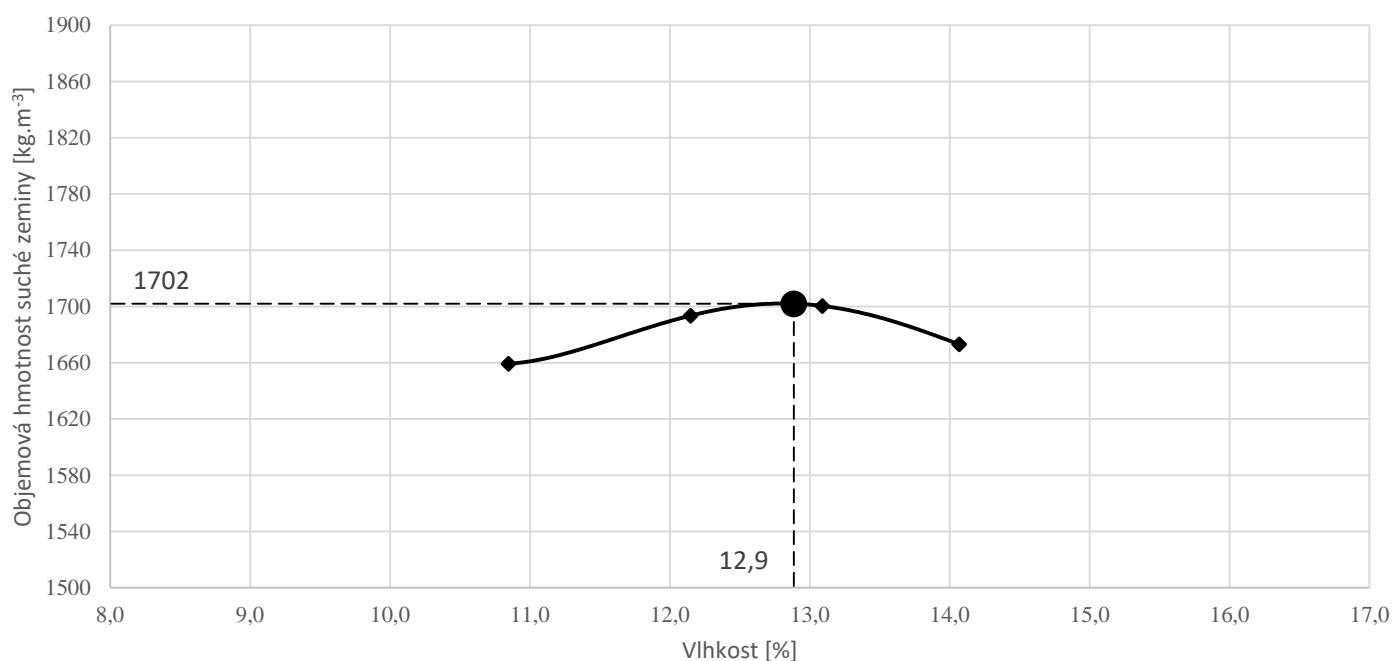
**Proctorova zkouška - Standard - Vzorek KS4**

Maximální objemová hmotnost $\rho_{dmax}$ :	1702	[kg.m <sup>-3</sup> ]
Optimální vlhkost $w_{opt}$ :	12,9	%
