**Průzkum a diagnostika konstrukce vozovky**  
**Modernizace silnice II/358 Zderaz – Polanka**

**Říjen / Prosinec – 2019**

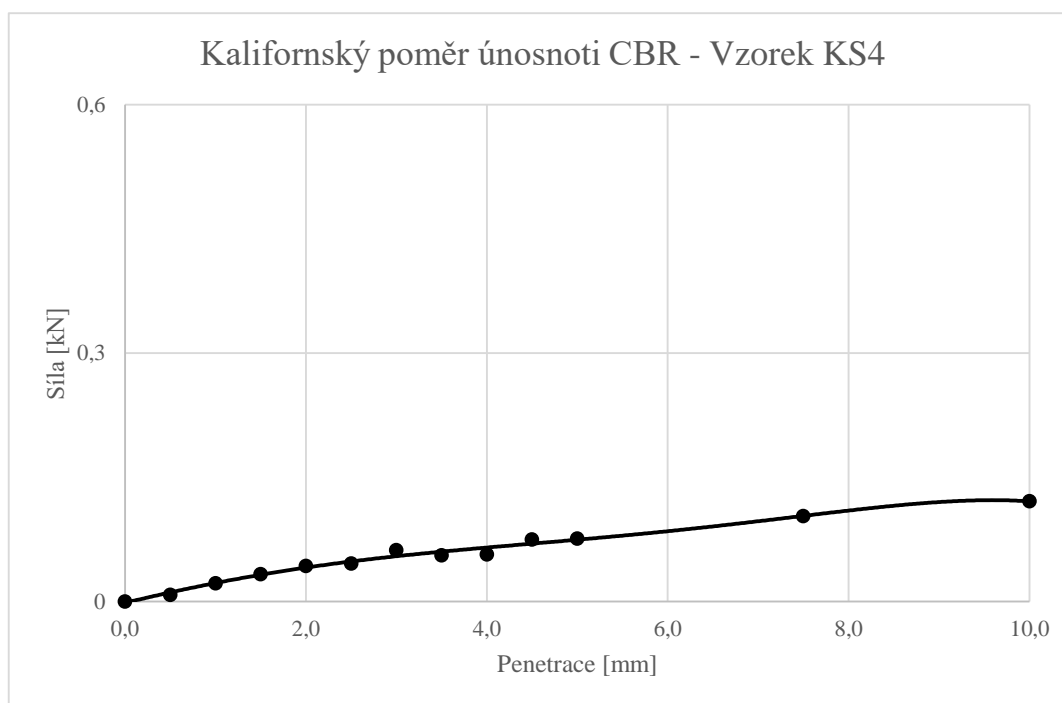
<b>Hodnota poměru únosnosti CBR<sub>sat,96</sub></b>	<b>=</b>	<b>0,4 [%]</b>
--	----------	----------------
