Průzkum a diagnostika konstrukce vozovky
Modernizace silnice II/366 Chornice – Jevíčko

Říjen / Prosinec – 2019

Název akce:	Průzkum a diagnostika konstrukce vozovky Modernizace silnice II/366 Chornice – Jevíčko
Místo průzkumu:	Silnice II/366 Chornice – Jevíčko Okres Svitavy Pardubický kraj
Datum provedení průzkumu:	říjen / prosinec 2019
Druh průzkumu:	Průzkum konstrukce a podloží vozovky, měření průhybů a únosnosti konstrukce vozovky (FWD)

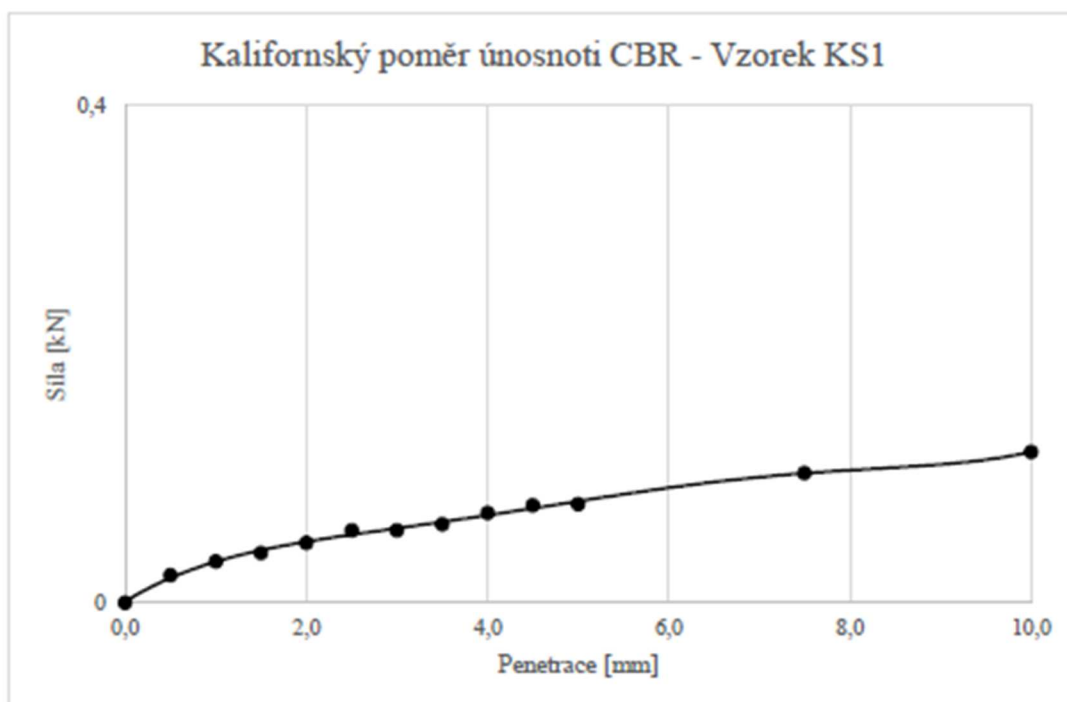
Graf 3 – Kalifornský poměr únosnosti CBR, Kopaná sonda Vzorek – KS1.

Penetrace [mm]	Síla [kN]	Standardní síla [kN]	CBR [%]
2,5	0,058	13,2	0,4
5,0	0,079	20,0	0,4
Hodnota poměru únosnosti $CBR_{sat,96}$		=	0,4 [%]

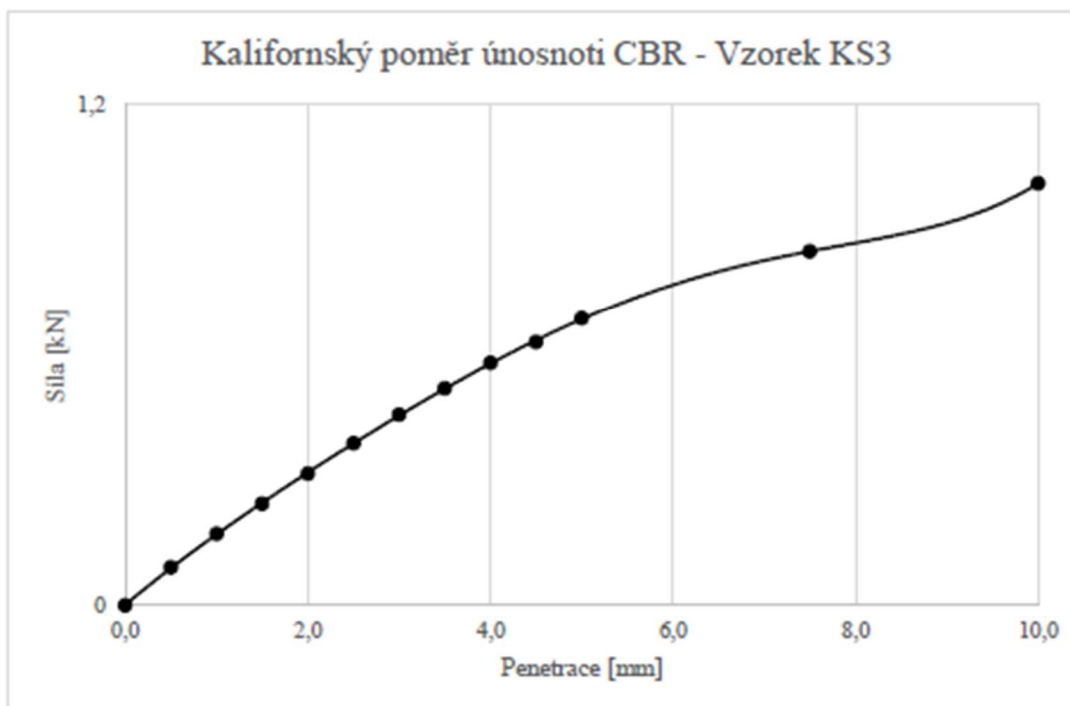
Graf 9 – Kalifornský poměr únosnosti CBR, Kopaná sonda Vzorek – KS3.

Penetrace [mm]	Síla [kN]	Standardní síla [kN]	CBR [%]
2,5	0,388	13,2	2,9
5,0	0,687	20,0	3,4

Hodnota poměru únosnosti $CBR_{sat,96}$	=	3,4 [%]
-----------------------------------------	---	---------

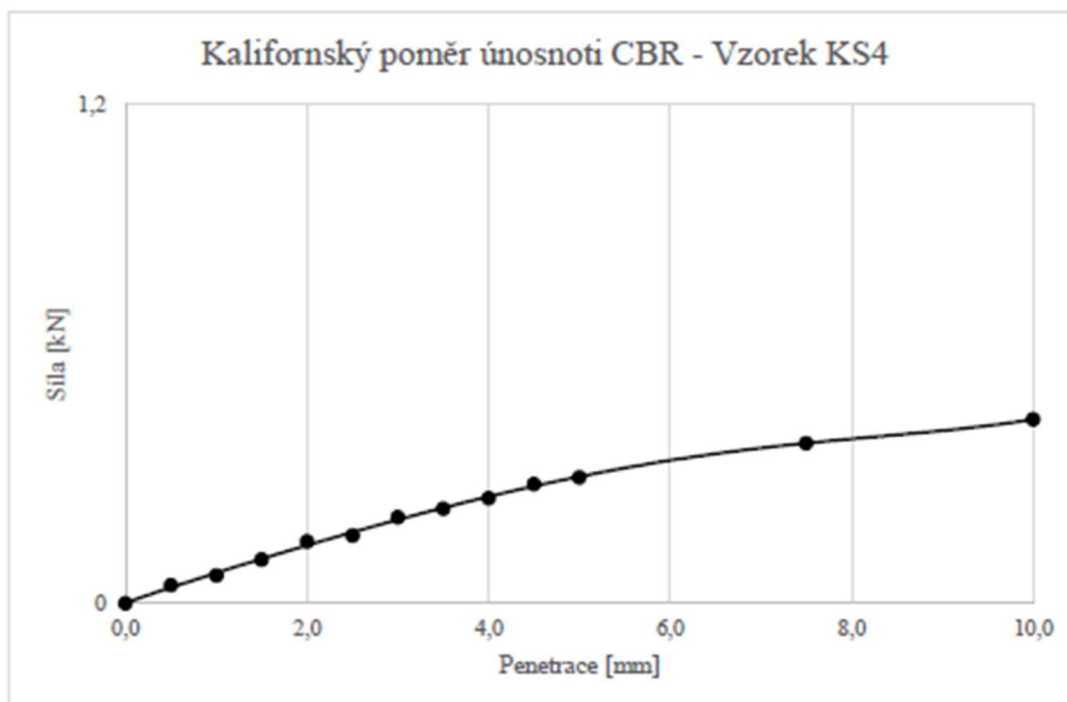
Graf 12 – Kalifornský poměr únosnosti CBR, Kopaná sonda Vzorek – KS4.

Penetrace [mm]	Síla [kN]	Standardní síla [kN]	CBR [%]
2,5	0,162	13,2	1,2
5,0	0,302	20,0	1,5

Hodnota poměru únosnosti $CBR_{sat,96}$	=	1,5 [%]
-----------------------------------------	---	---------

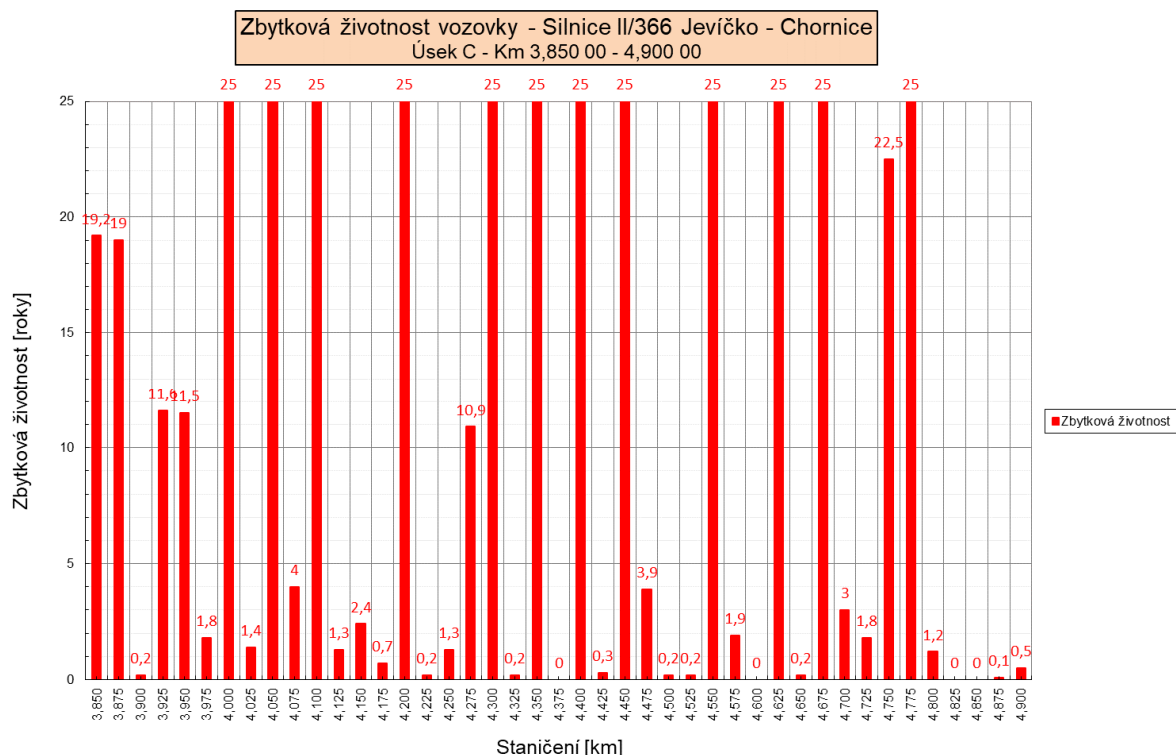
Graf 20 – Zbytková životnost vozovky, Úsek C (Km 3,850 00 – 4,900 00).

Kumulativní délka úseku, na kterém je zbytková životnost vozovky více než 20 let, resp. jedná se o úseky s kvalifikační třídou 1 – 2, je dle měření: 325 m (30,95 % délky úseku).

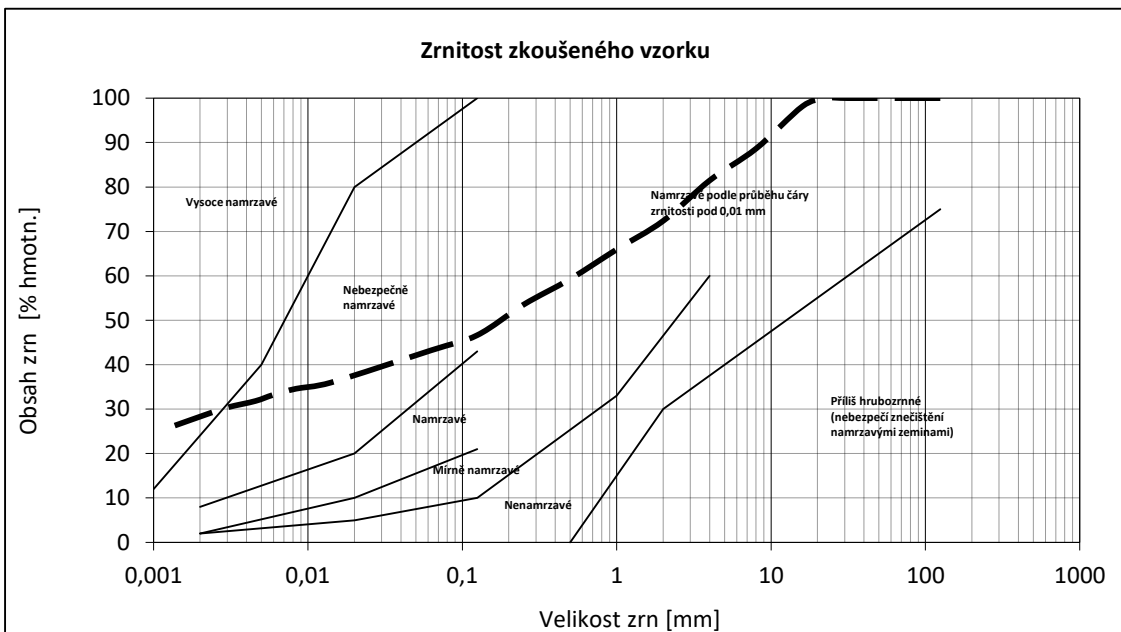
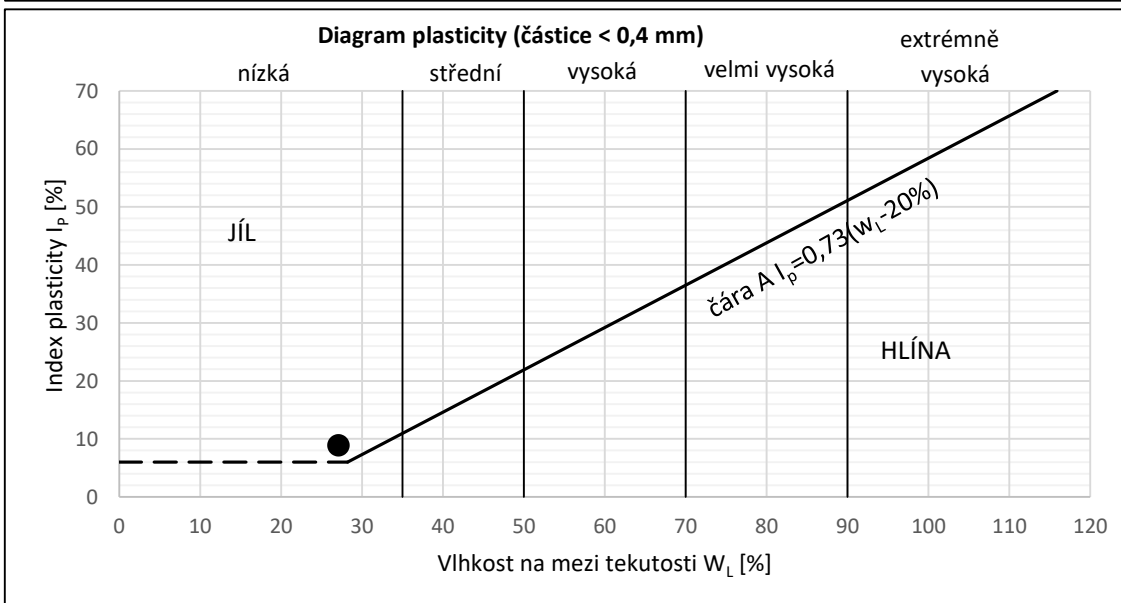
Klasifikace a označení zeminy ČSN 73 6133:2010

Písčité jíl	F4 CS	vhodnost pro podloží vozovky (pro aktivní zónu)	podmínečně vhodné
		vhodnost do násypu	podmínečně vhodné
		posouzení na namrzavost	nebezpečně až výsoce namrzavé
		specifické vlastnosti	f = 35% až 65% (g+s+f) nad čarou A

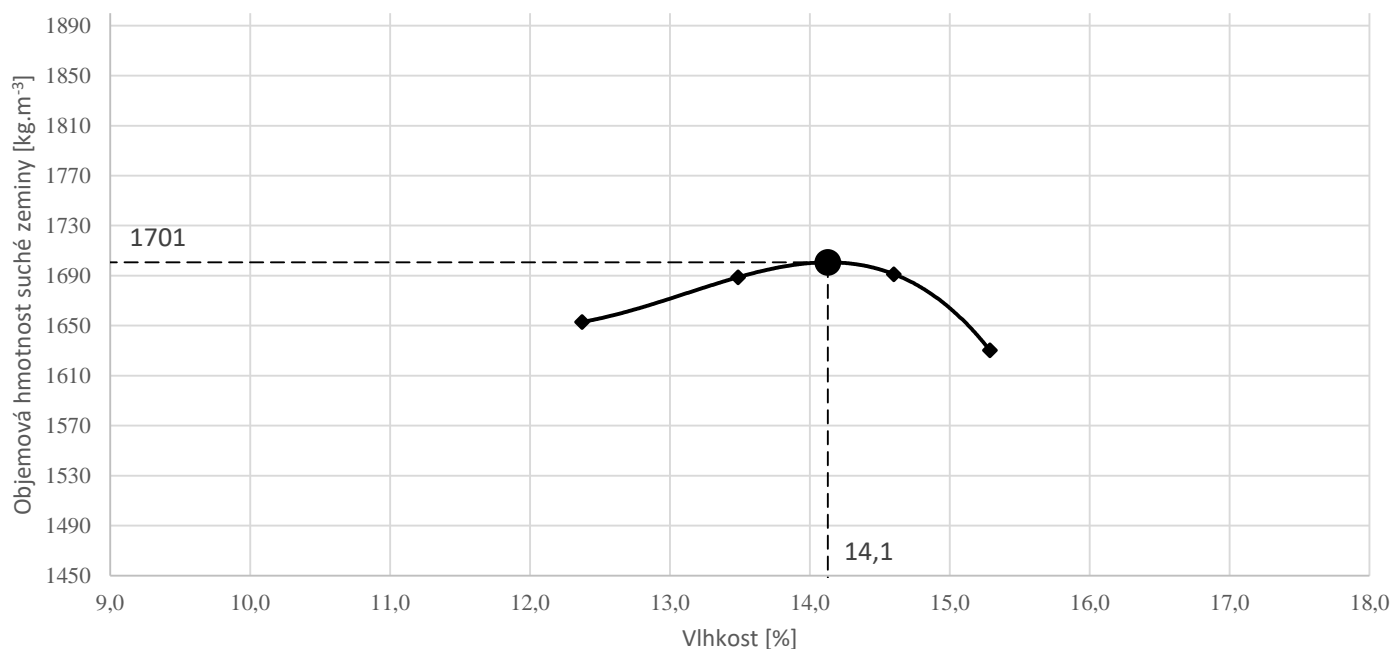
Proctorova zkouška - Standard - Vzorek KS4

Maximální objemová hmotnost ρ_{dmax} :	1701	[kg.m ⁻³]
Optimální vlhkost w_{opt} :	14,1	%

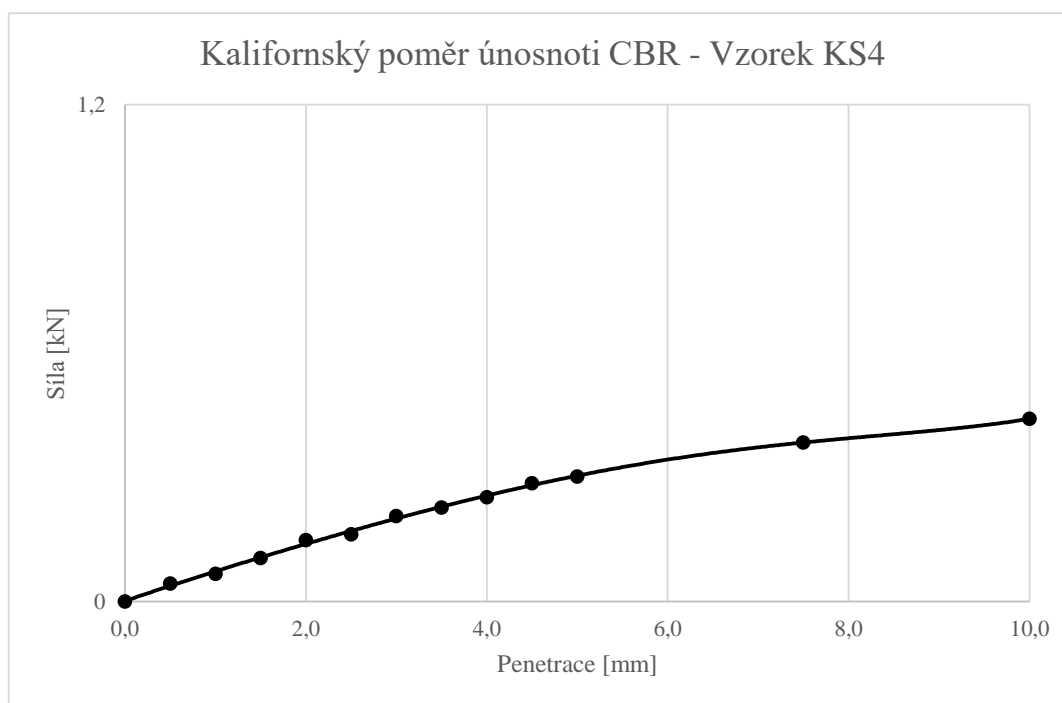
Penetrace [mm]	Síla [kN]	Standardní síla [kN]	CBR [%]
2,5	0,162	13,2	1,2
5,0	0,302	20,0	1,5

Hodnota poměru únosnosti CBR_{sat,96}	=	1,5 [%]
------------------------------------------------------	----------	----------------

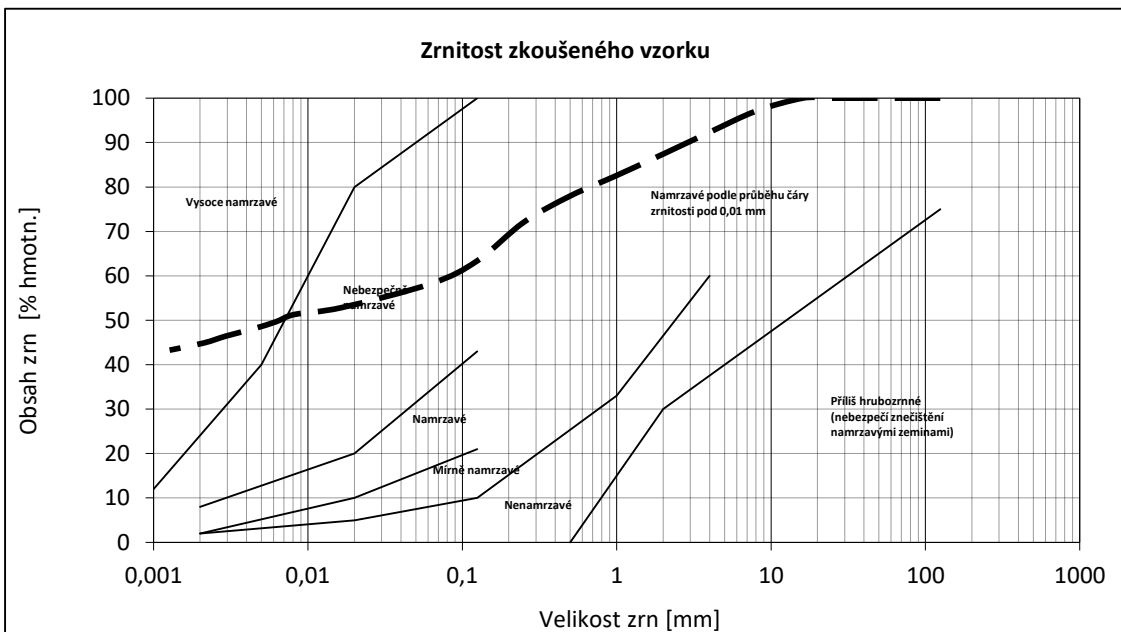
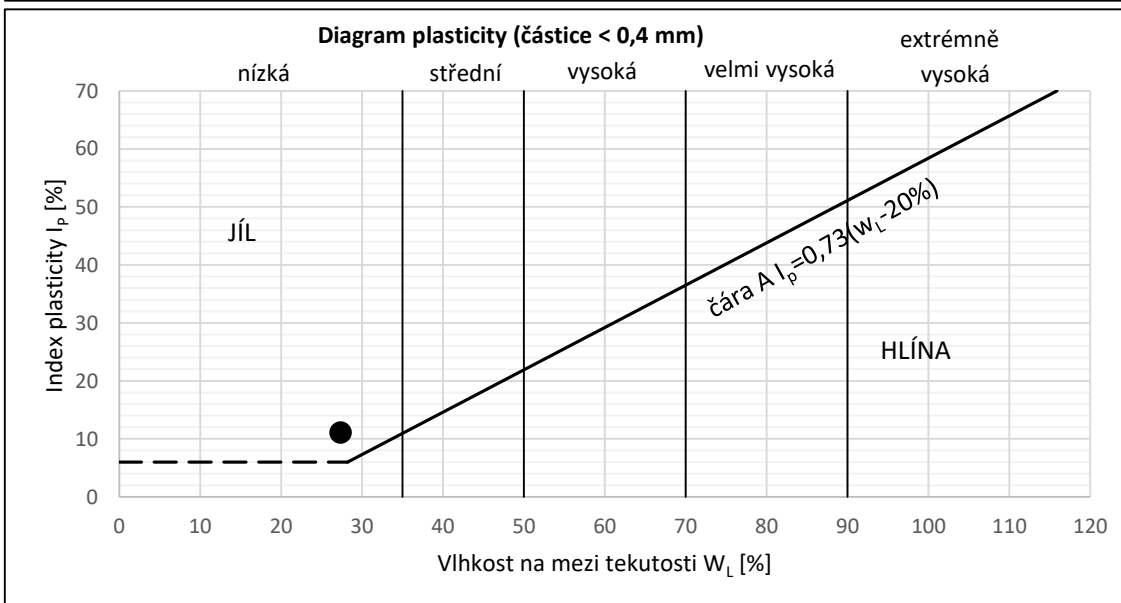
Klasifikace a označení zeminy ČSN 73 6133:2010

Písčité jíl	F4 CS	vhodnost pro podloží vozovky (pro aktivní zónu)	podmínečně vhodné
		vhodnost do násypu	podmínečně vhodné
		posouzení na namrzavost	nebezpečně namrzavé
		specifické vlastnosti	f = 35% až 65% (g+s+f) nad čarou A

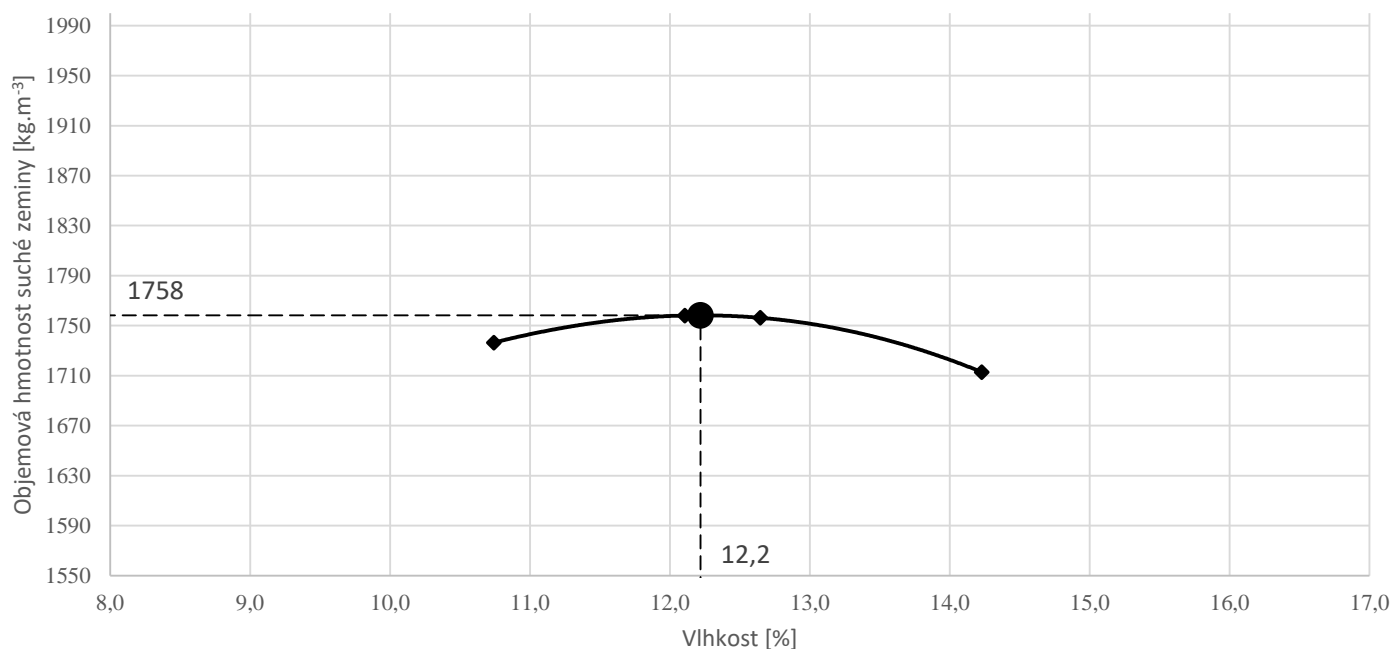
Proctorova zkouška - Standard - Vzorek KS5

Maximální objemová hmotnost ρ_{dmax} :	1758	[kg.m ⁻³]
Optimální vlhkost w_{opt} :	12,2	%

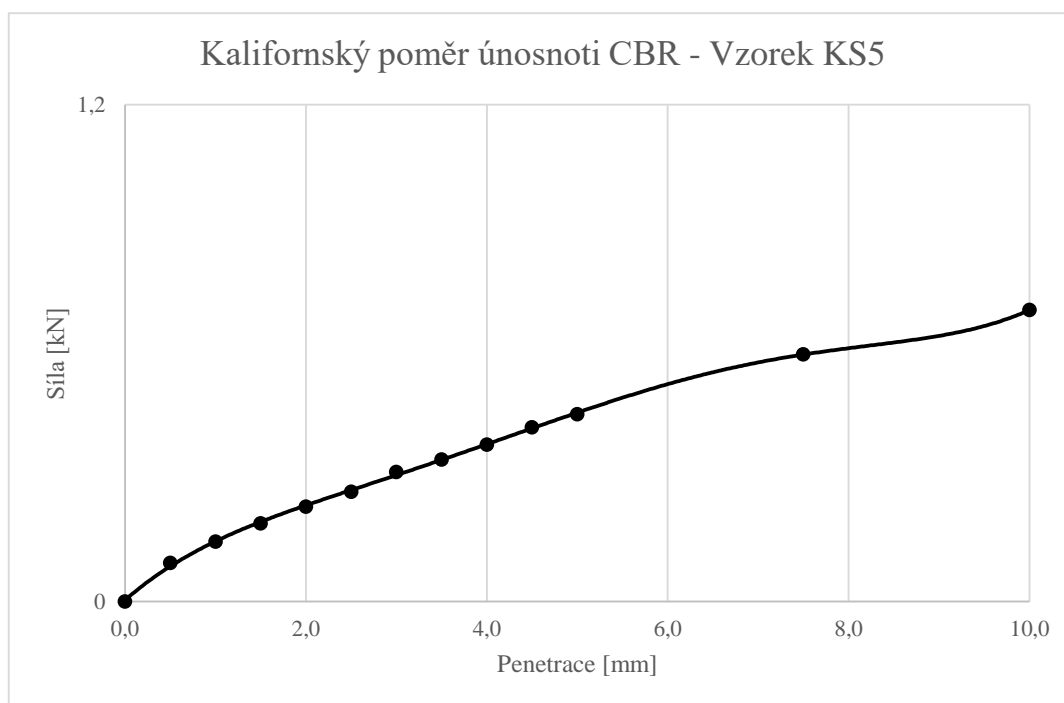
Penetrace [mm]	Síla [kN]	Standardní síla [kN]	CBR [%]
2,5	0,265	13,2	2,0
5,0	0,452	20,0	2,3

Hodnota poměru únosnosti CBR_{sat,96}	=	2,3 [%]
------------------------------------------------------	----------	----------------
