IMOS Brno, a.s.
Divize silniční vývoj
Olomoucká 174
627 00 Brno

Na základě výše uvedené objednávky provedl zhotovitel diagnostický průzkum vozovky na vybraném úseku silnice II/322 spočívající ve vizuální prohlídce s videozáznamem, měření průhybů s posouzením únosnosti vozovky, jádrových vývrtech, vrtaných sondách, georadarovém průzkumu a rozborech asfaltové směsi a podložní zeminy. Posouzení parametrů vozovky je provedeno podle technických podmínek TP87. Byly stanoveny výstupní parametry k hodnocení konstrukce vozovky. Předkládá se návrh opravy vozovky.

Název: Komárov – napojení na D35
Silnice: II/322
Okres: Pardubice
Kraj: Pardubický
Začátek úseku: km 36,471
Konec úseku: km 37,122
Délka úseku: 0,651 km

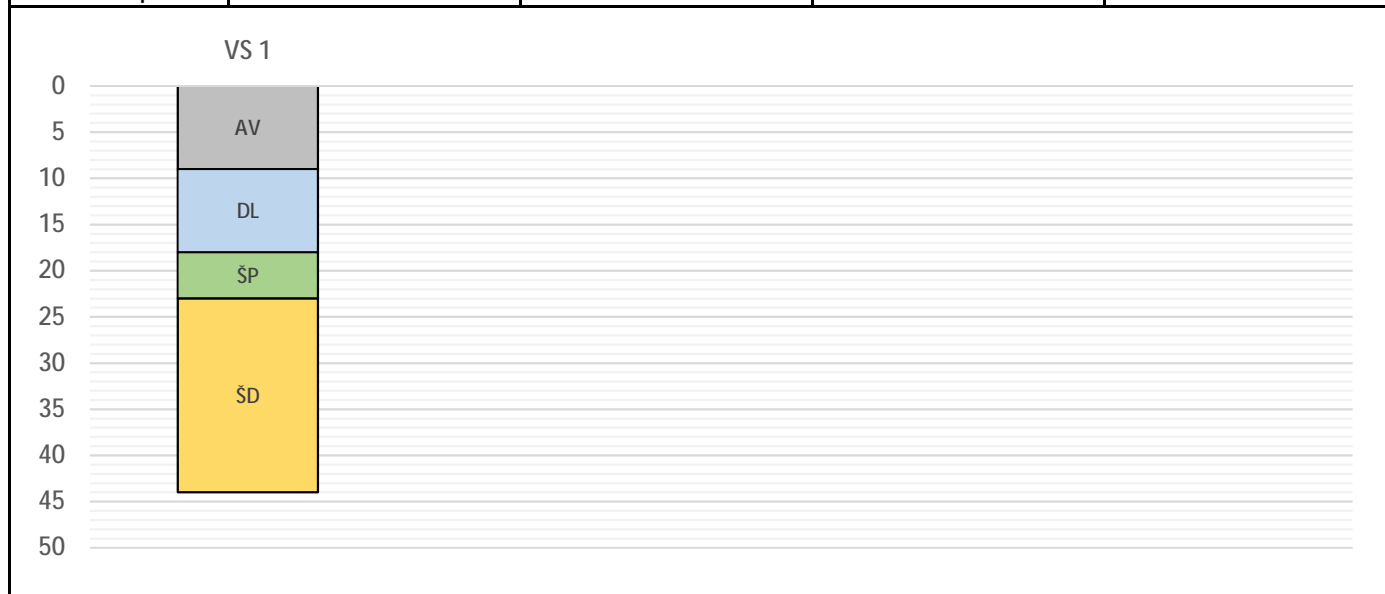
Označení	VS 1							
Staničení (km)	36,660 / P							
	materiál	tl. (cm)	materiál	tl. (cm)	materiál	tl. (cm)	materiál	tl. (cm)
1. vrstva	AV	9						
2. vrstva	DL	9						
3. vrstva	ŠP	5						
4. vrstva	ŠD	21						
5. vrstva								
6. vrstva								
7. vrstva								
8. vrstva								
Hloubka sondy	44 cm							
Umístění sondy	0,70 m od okraje							
Vzorek č. - směsný	-							
Vzorek č. - podloží	611

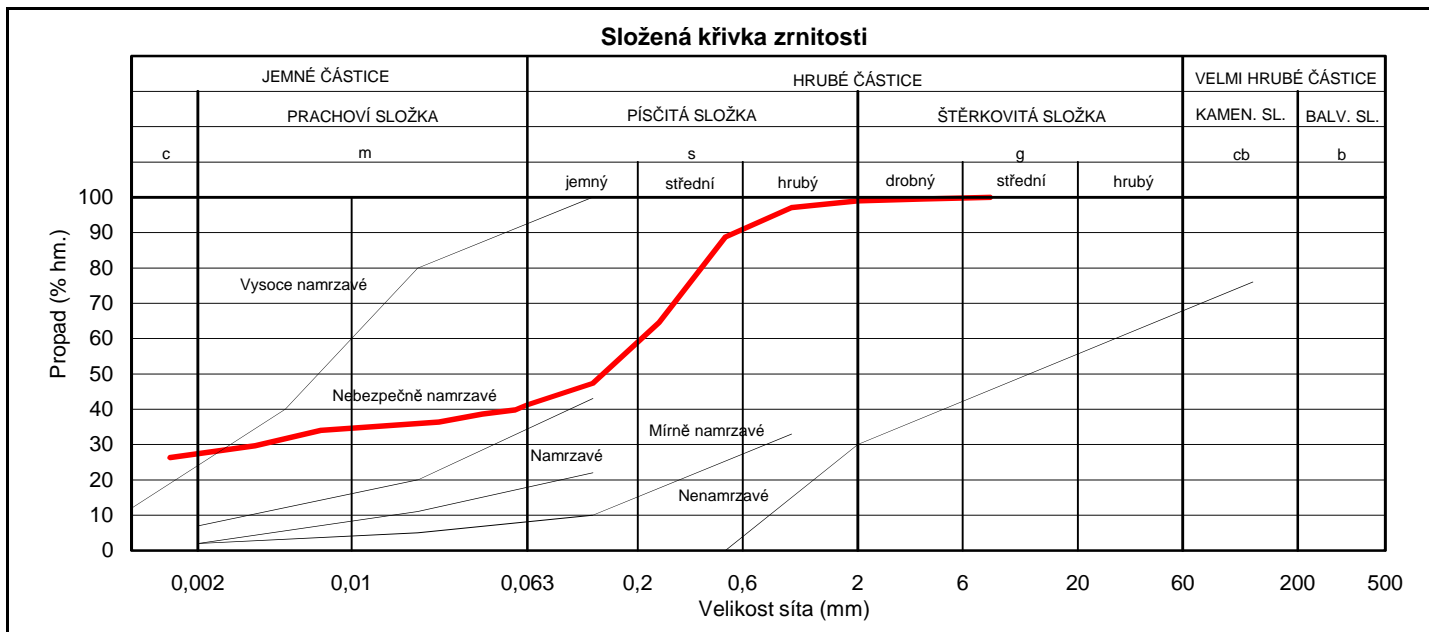
Stanovení zrnitosti zemin - ČSN EN ISO 17892-4, kap. 5.2., 5.3

Sonda	VS 1	
Staničení / jízdní pruh (km)	36,660 / P	
Hloubka odběru (m)	0,44 - 0,70	
Číslo vzorku	611	
Aktuální vlhkost (%)	ČSN EN ISO 17892-1	13,41
Mez tekutosti (%)	ČSN 72 1014:2005, met. A,B	23,65
Mez plasticity (%)	ČSN 72 1013:2005	14,78
Číslo plasticity	ČSN 73 6133	8,87
Konzistence	ČSN 73 6133	1,2
Namrzavost	ČSN 73 6133	nebezpečně namrzavá
Klasifikace	ČSN 73 6133	F4-CS
Klasifikace	ČSN EN ISO 14688-2	saCl
Vhodnost pro podloží:	ČSN 72 1002:1993	IV - V
Vhodnost pro podloží:	ČSN 73 6133	podmínečně vhodná
