navrhl	SQZ s.r.o.		investor	Pardubický kraj
	vypracoval	SQZ s.r.o.		zak. číslo	132018-4
	zodp. projektant	ING. O. SVOBODA		datum	11/2018
				stupeň	DUSP
STATIKA, MOSTY, PAMÁTKY	STAVBA :			měřítko	-
	Modernizace mostu ev.č. 358-010 Polanka			č.přílohy:	paré :
BENING s.r.o. 51206, Benešov u Semil 7 tel: 603 811 693 ondrej.svoboda@volny.cz	Příloha:			G.3	
	PRŮZKUM VOZOVKY

Mosty na úseku Litomyšl - Skuteč - Svitavy

PROTOKOL TLOUŠŤKY JÁDROVÝCH VÝVRTŮ

PROTOKOL O SKLADBĚ KONSTRUKCE

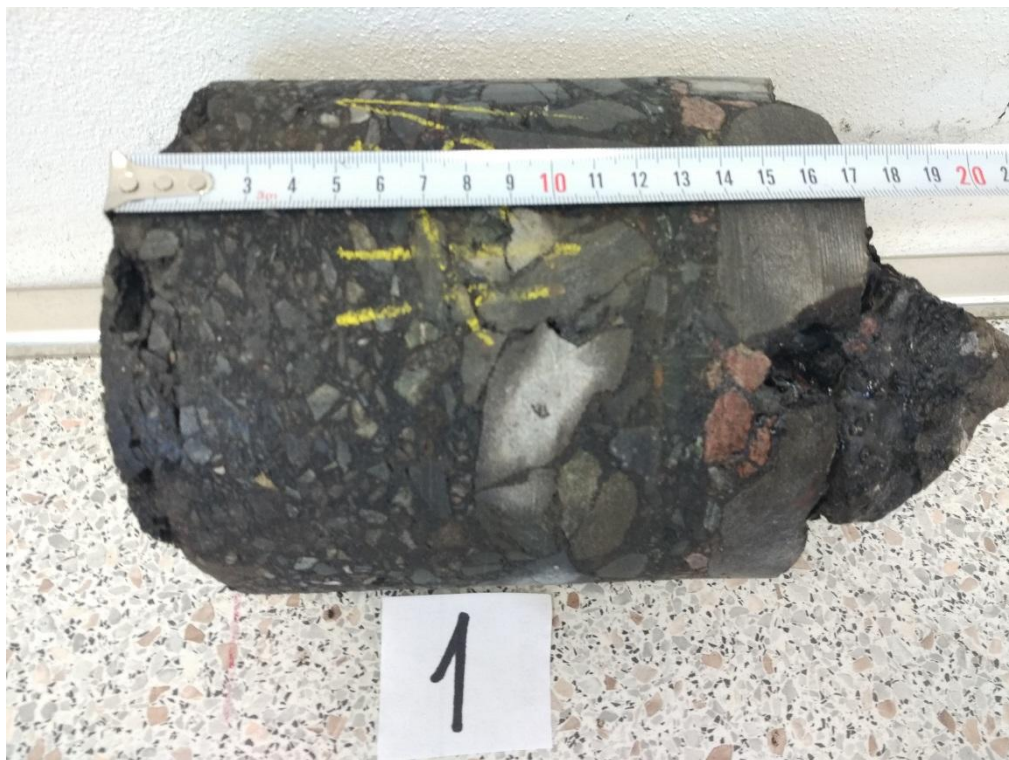
Obr.19 AC vývrt JV1, most 358-015 Litomyšl

Jádrový vývrt	Přítomnost polyaromatických uhlovodíků
JV1 (HS1)	Byla zjištěna přítomnost PAU na vzorcích ve vrstvě PM.
JV2 (HS2)	Byla zjištěna přítomnost PAU na vzorcích ve vrstvě PM.
JV3 (HS3)	Nebyla zjištěna přítomnost PAU na vzorcích.
JV4 (HS4)	Nebyla zjištěna přítomnost PAU na vzorcích.
JV5 (HS5)	Nebyla zjištěna přítomnost PAU na vzorcích.
JV6 (HS6)	Nebyla zjištěna přítomnost PAU na vzorcích.
JV7 (HS1)	Nebyla zjištěna přítomnost PAU na vzorcích.
JV8 (HS2)	Byla zjištěna přítomnost PAU na vzorcích ve druhé vrstvě.
