**ZPRÁVA O PROVEDENÍ
STAVEBNĚ TECHNICKÉHO PRŮZKUMU
V OBJEKTU ZÁMKU A GALERIE
NA ADRESE ZÁMEK Č.P.1 A Č.P.3 V PARDUBICÍCH**

Brno, říjen 2021

Zhotovitel : Průzkumy staveb, s.r.o.
Lísky 1000/44
624 00 BRNO

Objednatel : Masák a Partner, s.r.o.
Na Baště Sv. Ludmily 253/1
160 00 PRAHA 6 - Hradčany

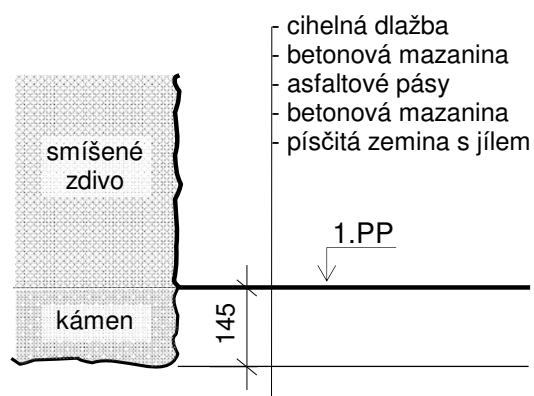
Řez A:

- Smíšené zdivo je kombinací kamene a cihly, kde z převážné většiny převažují kameny.

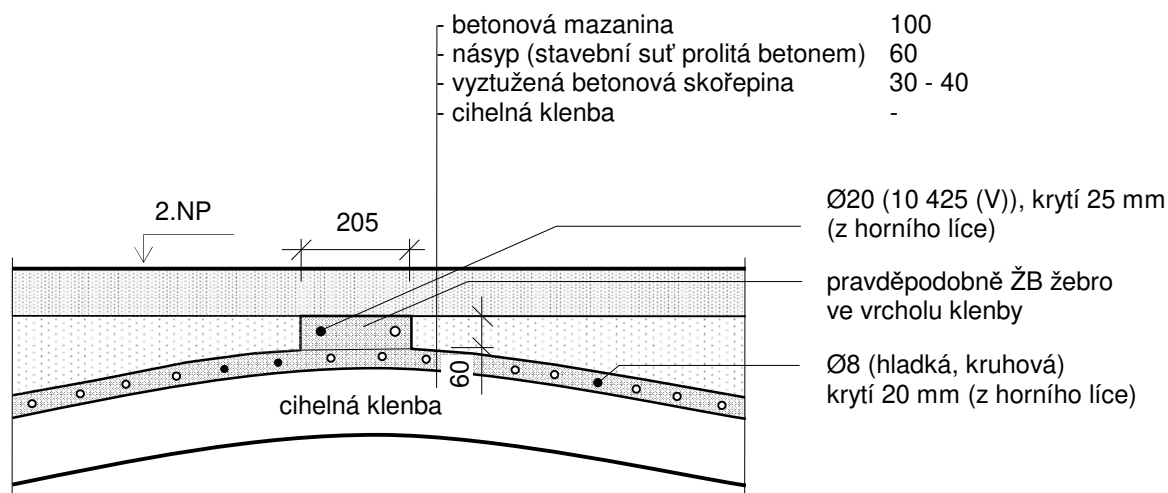
- Sonda byla provedena ve vrcholu cihelné klenby.
- Nad cihelnou klenbou je provedena betonová ztužující skořepina.
- Vrcholem klenby pravděpodobně prochází ztužující ŽB žebro, blíže viz následující schématický obrázek.
- Sonda byla po zmapování zapravena.

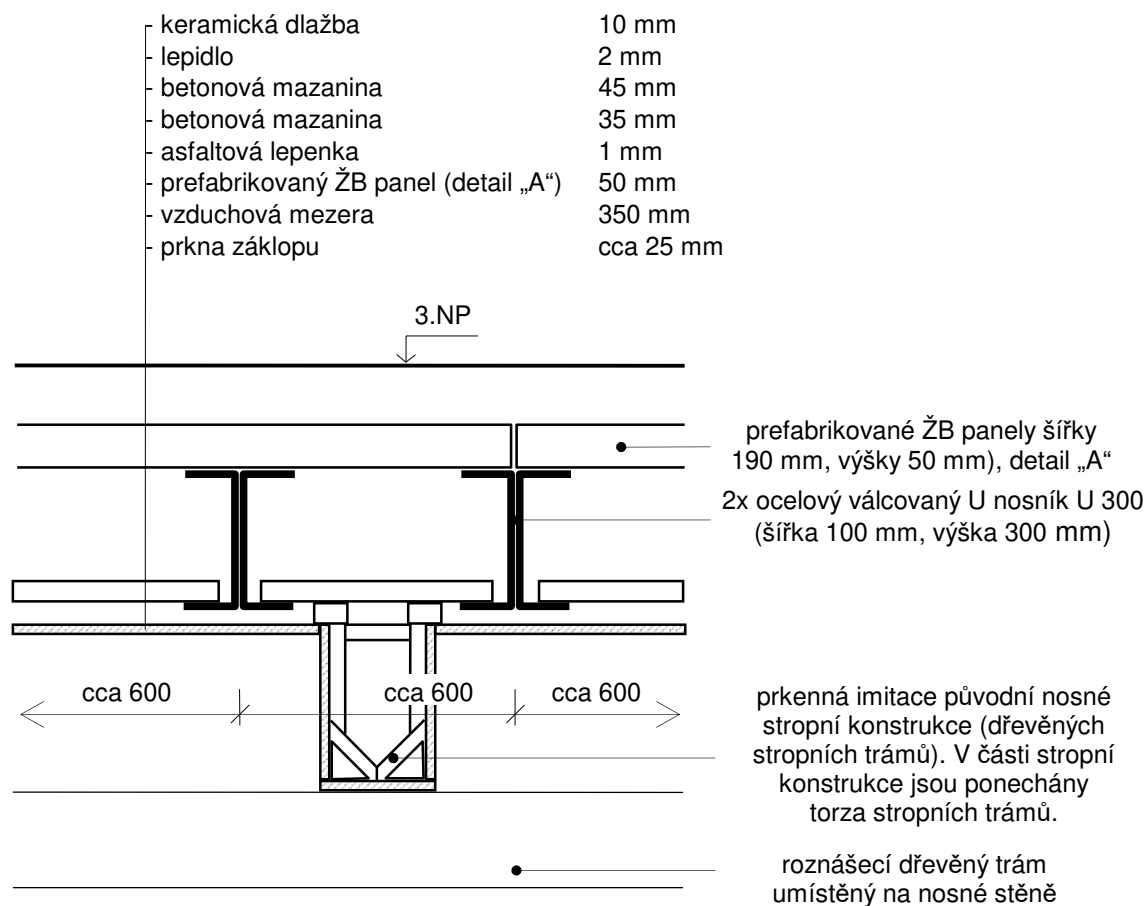
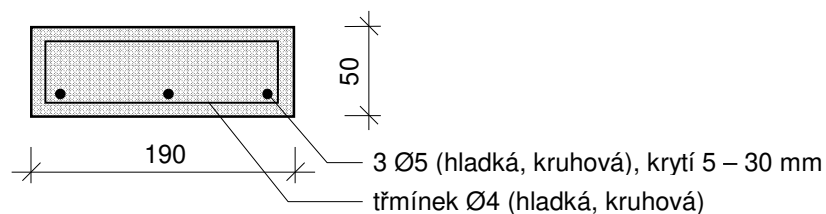
V1 Strop nad 2.NP, foto č.25 - 34

Zjištěná skladba stropu i podlahy, dimenze nosných prvků, atd. je popsána na následujícím schematickém obrázku.

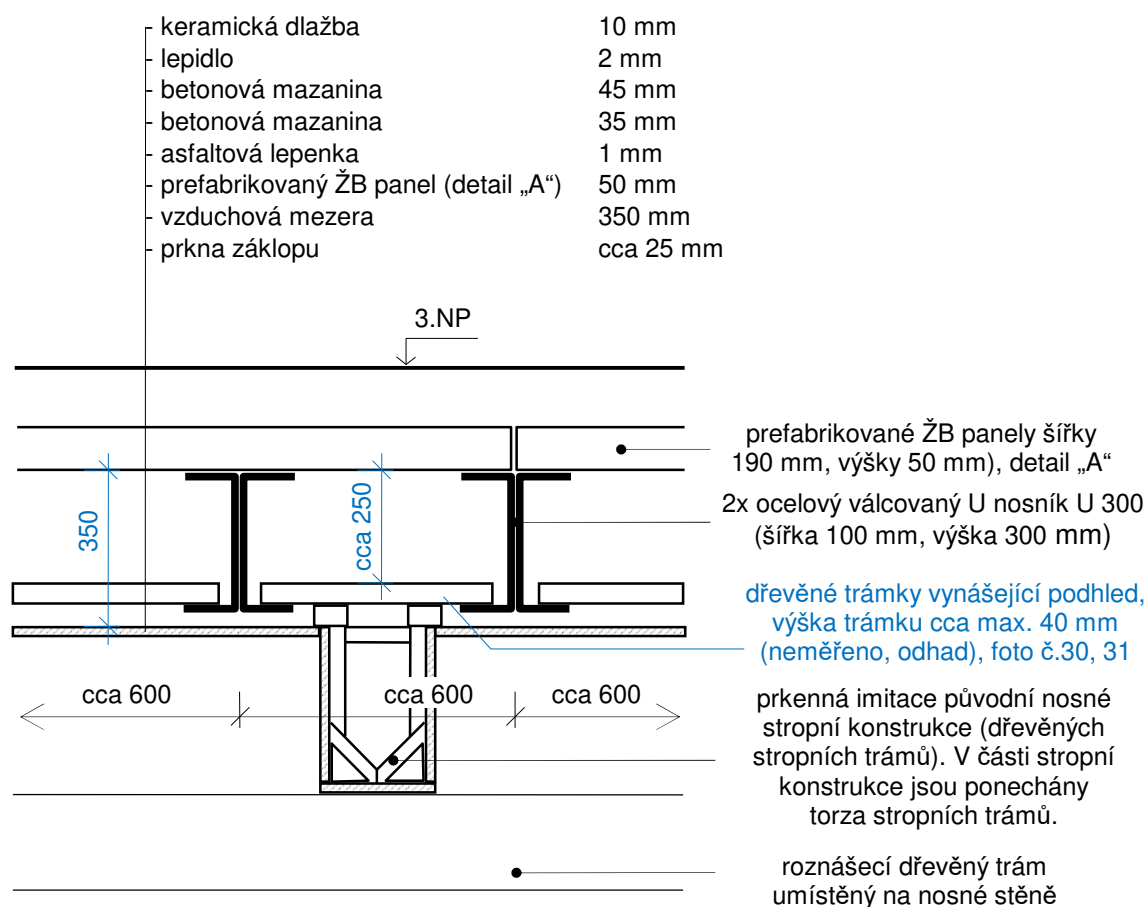
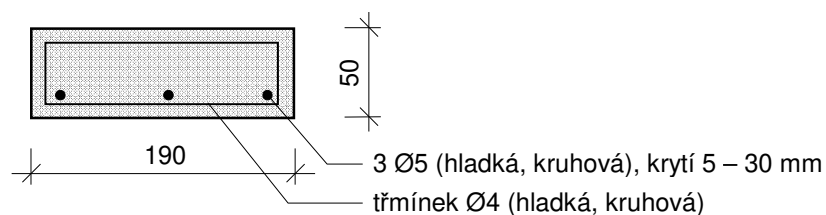
V1**Strop nad 2.NP, foto č.25 - 34**

- Modře jsou ve schématu naznačeny doplňující informace.

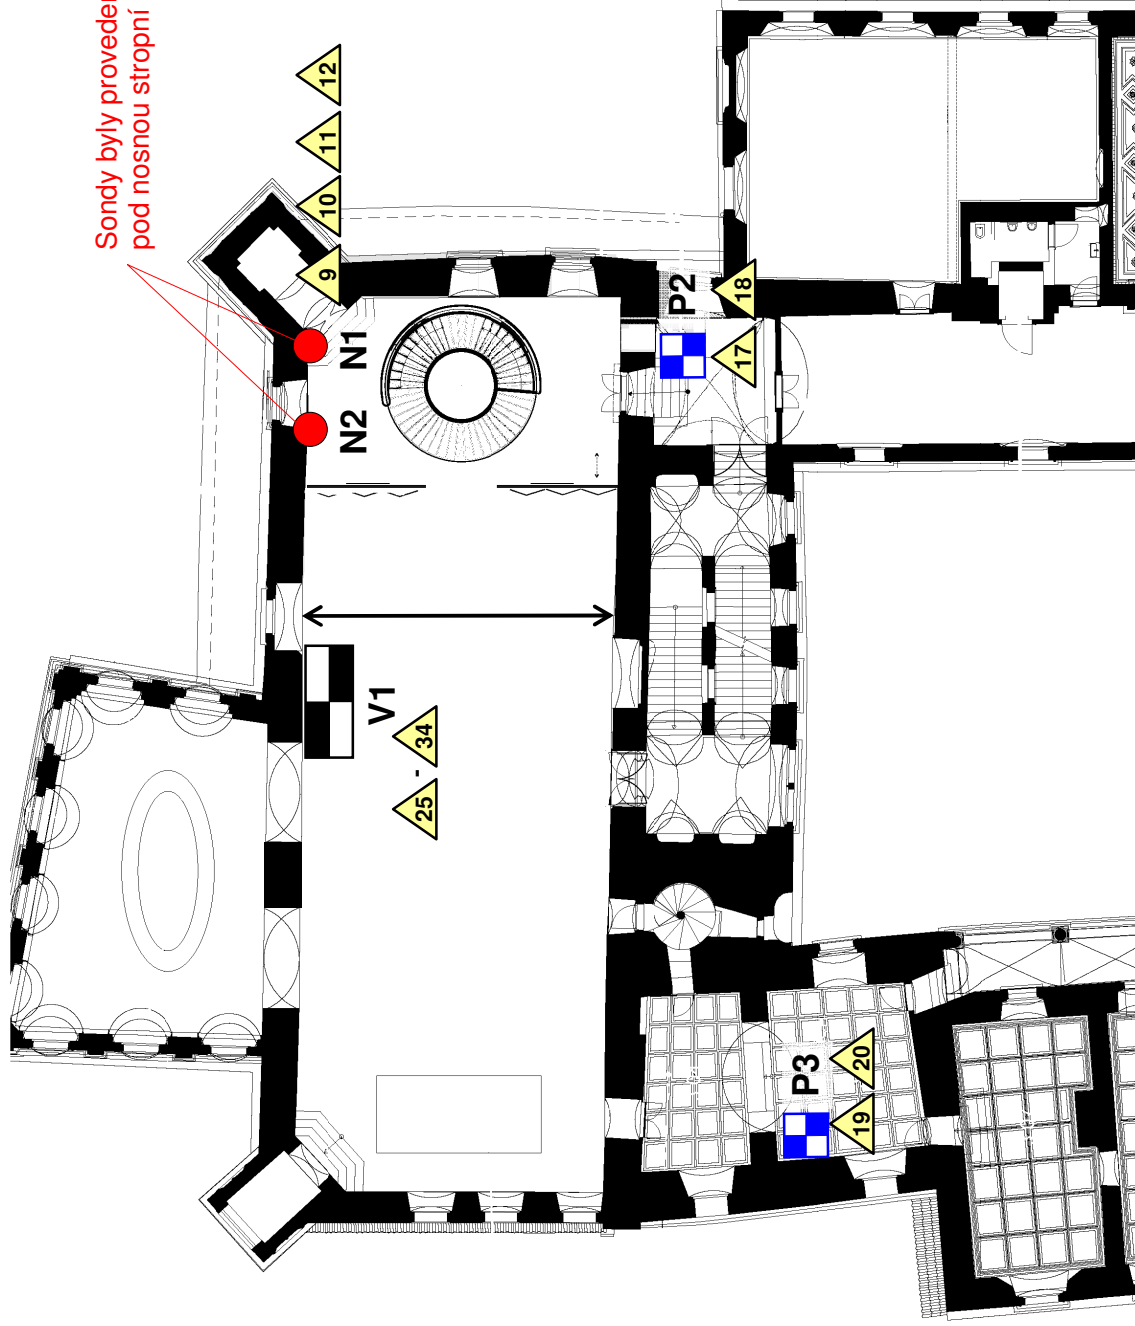
Výkres č.2

Sondy byly provedeny v úrovni 2.NP
pod nosnou stropní konstrukcí sálu!
