**Restaurátorský průzkum a návrh na restaurování geometrické vitráže
osazené nad vchodem do vestibulu
Střední školy potravinářství a Služeb v Pardubicích**

Č.1406

zadavatel : **Střední škola potravinářství a služeb Pardubice**

datum provedení : 10.2.2014

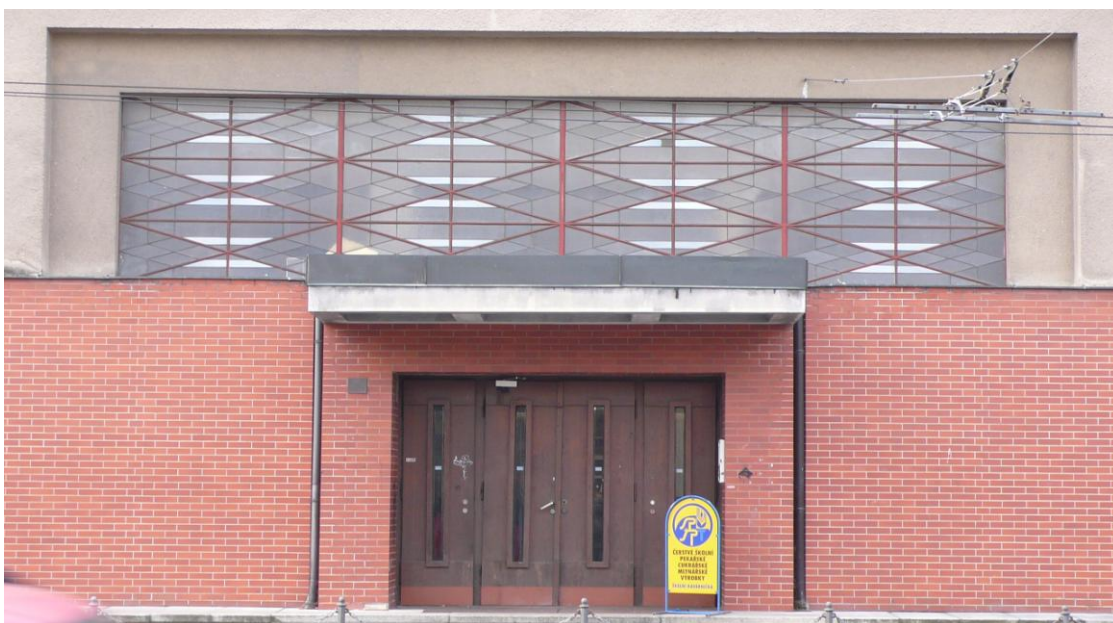
Toto vitrážové prosklení bylo realizované pravděpodobně také v roce 1931. Současný stav vitráže také odpovídá víc jak 80 letům fungování vitráže v exteriéru.

Strukturální skla jsou značně znečištěna. Několik skel je poškozených, fragment opálového skla chybí. Mosazný profil silně koroduje, je uvolněný ve spojích, některé pláty jsou v ploše deformované, prohnuté a uvolněné z rámu, tento stav je jistě také způsoben neosazením zavětrovacích výztuh při původní realizaci vitráže.

Subtilní kovová konstrukce je místy narušena korozí, hlavně ve spojích. Vnitřní dělení rámu již není v ploše stabilní, ve spojích se láme.

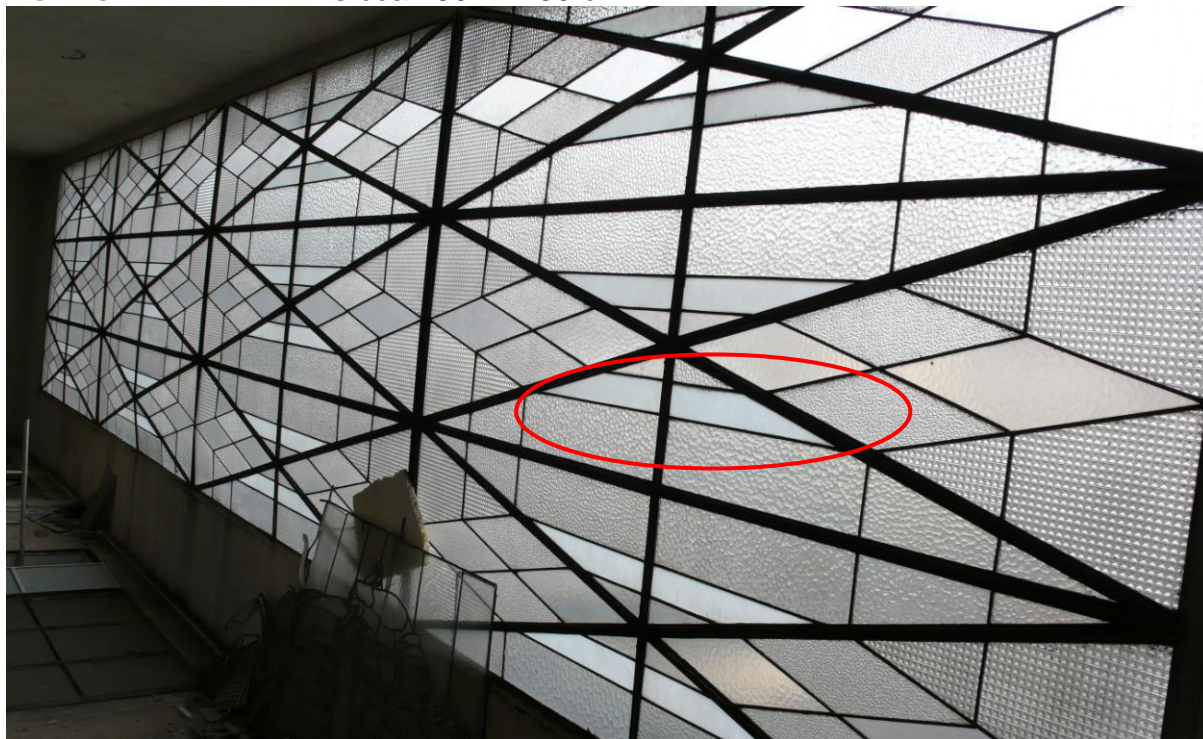
Vnitřním dělením je vitráž členěná na 48 ks trojúhelníkových pravoúhlých plátů (š 60 x v 30cm) a 24 ks plátů ve tvaru rovnostranného trojúhelníku (š 60 x v 70cm).

Mosazné profily jsou stejně jako kovová konstrukce napadeny korozí. Některé pláty jsou v ploše deformované, prolomené a uvolněné z falcu. Tento stav je způsoben jednak narušením cínovaných spojů mosazných profilů, tak nestabilitou kovové konstrukce ve spojkách dolních částí rámu a neosazením zavětrovacích výztuh při původní realizaci vitráže. Vnitřní dělení rámu již není v ploše stabilní, ve spojkách se láme. Strukturální skla jsou značně znečištěná. Několik skel je prasklých, fragment opálového skla chybí.
