TECHNICKÁ ZPRÁVA

- Objekt slouží jako střední průmyslová škola potravinářství a služeb, ve vestibulu přízemí původní budovy doplněná prodejnou výrobků vytvořených v rámci výuky (především pečárenské a cukrářské výrobky) a s bytem školníka v novodobé přístavbě.

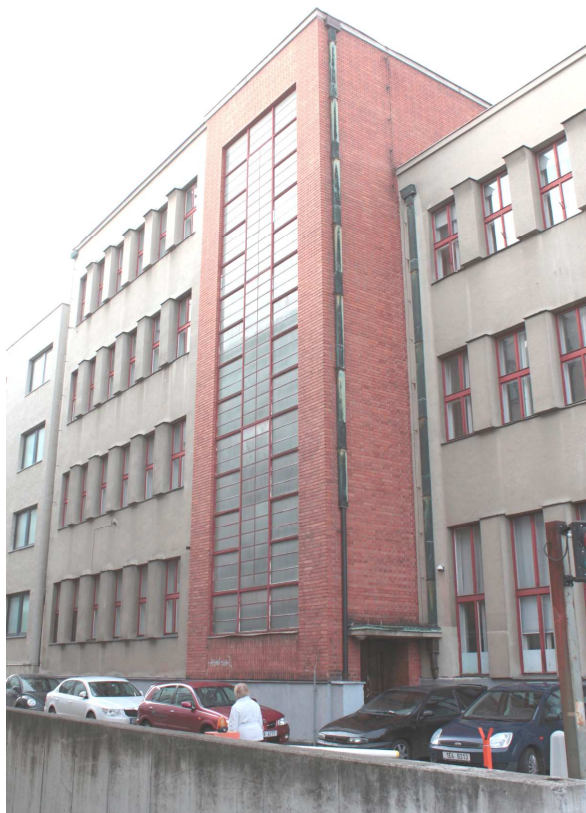
1. Celkový pohled z exteriéru na prosklenou stěnu jižního schodiště.

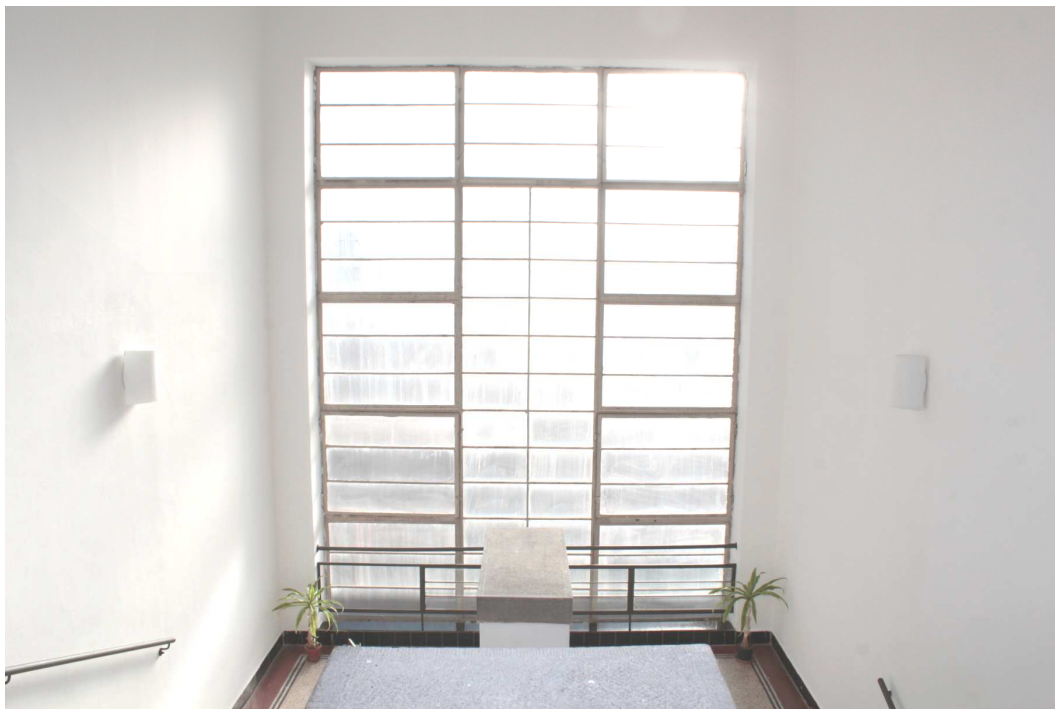
5. Celkový pohled z interiéru v nejvyšším podlaží na horní část prosklené stěny jižního schodiště.

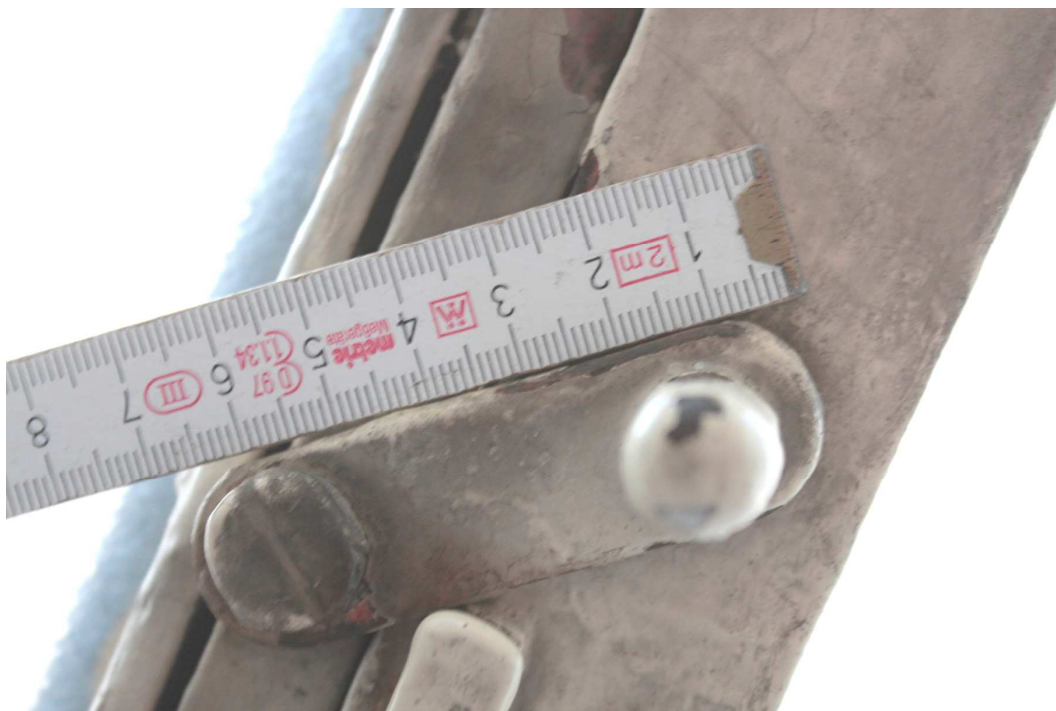
7. Detailní pohled z interiéru na okenní klikku u prosklené stěny jižního schodiště.

- Nosný ocelový rám včetně rámu otvíravých křídel repasovat, zrevidovat všechny konstrukční spoje, případné poškozené spoje nahradit za nové
- Doplnit 1x okenní kličku u okna vlevo dole replikou kličky z ocelových profilů podle ostatních oken.

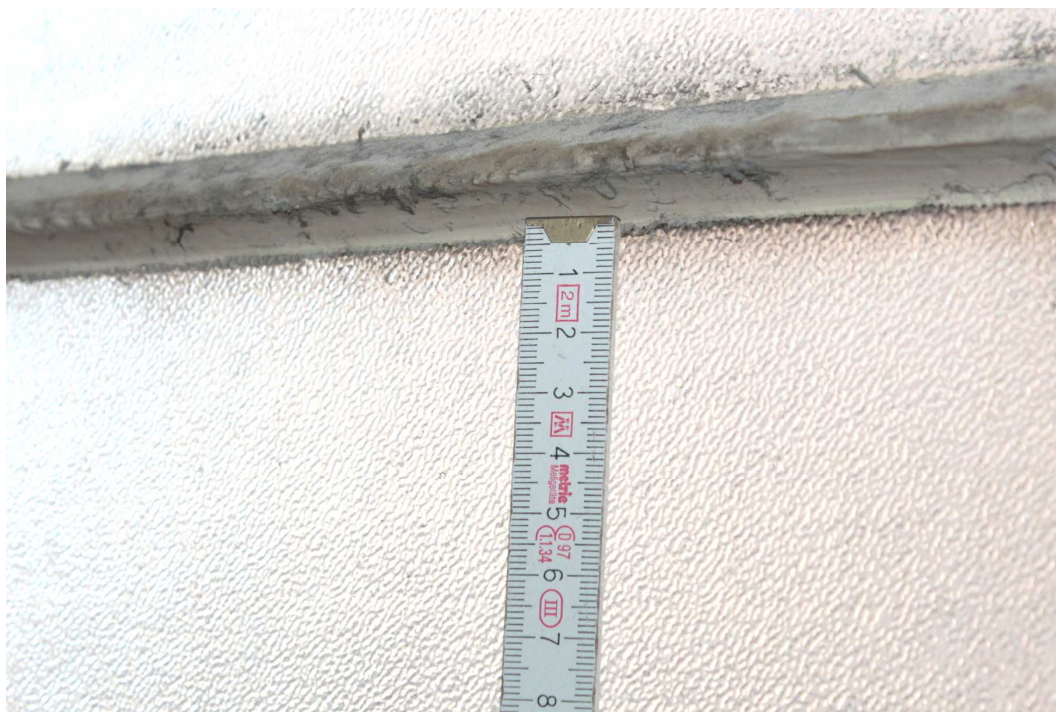
8. Detailní pohled na stávající číré strukturované sklo u prosklené stěny jižního schodiště.

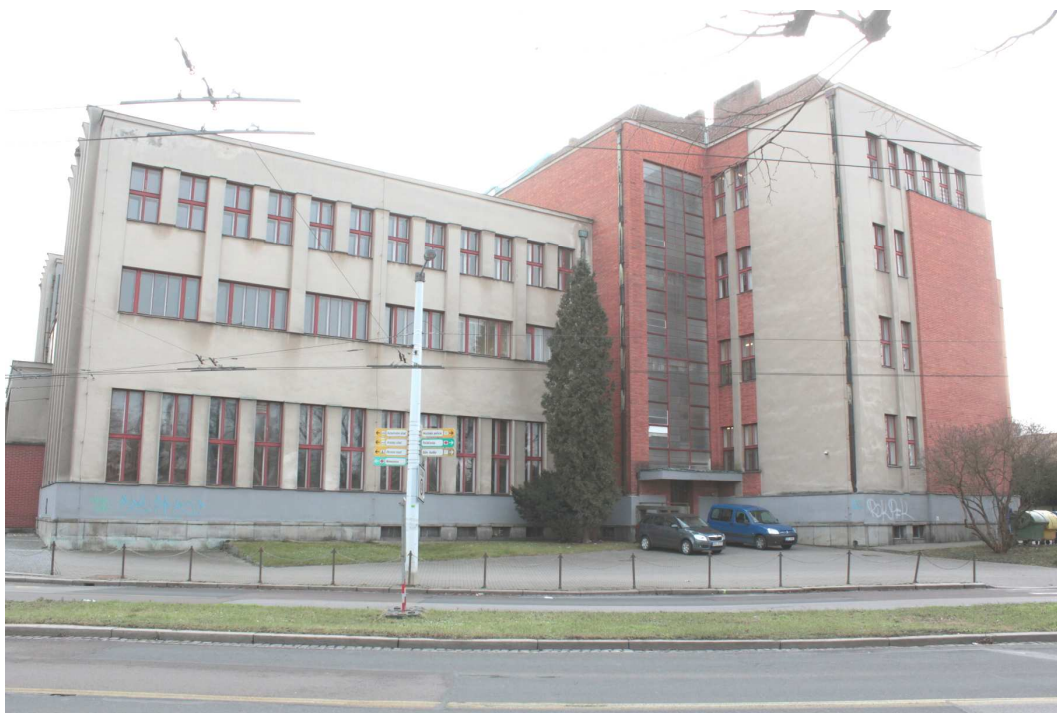
9. Celkový pohled z exteriéru na severní fasádu původní budovy s prosklenou stěnou severního schodiště uprostřed průčelí.

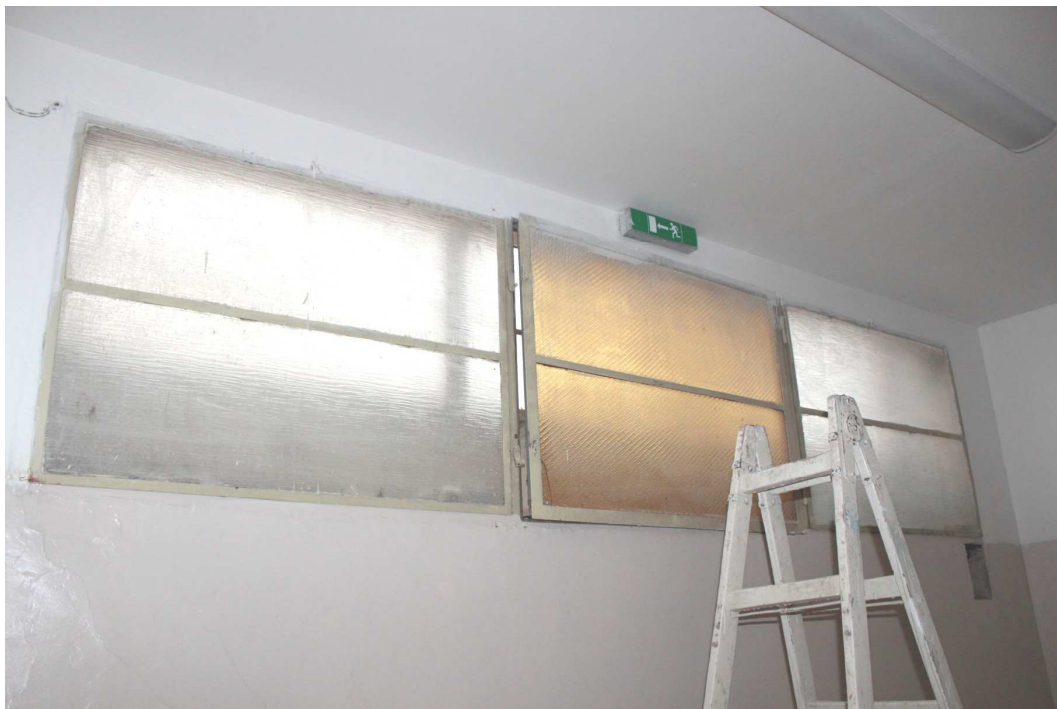
13. Pohled z interiéru na samostatnou část prosklené stěny jižního schodiště v úrovni přízemí na vnitřním líci obvodového zdiva.

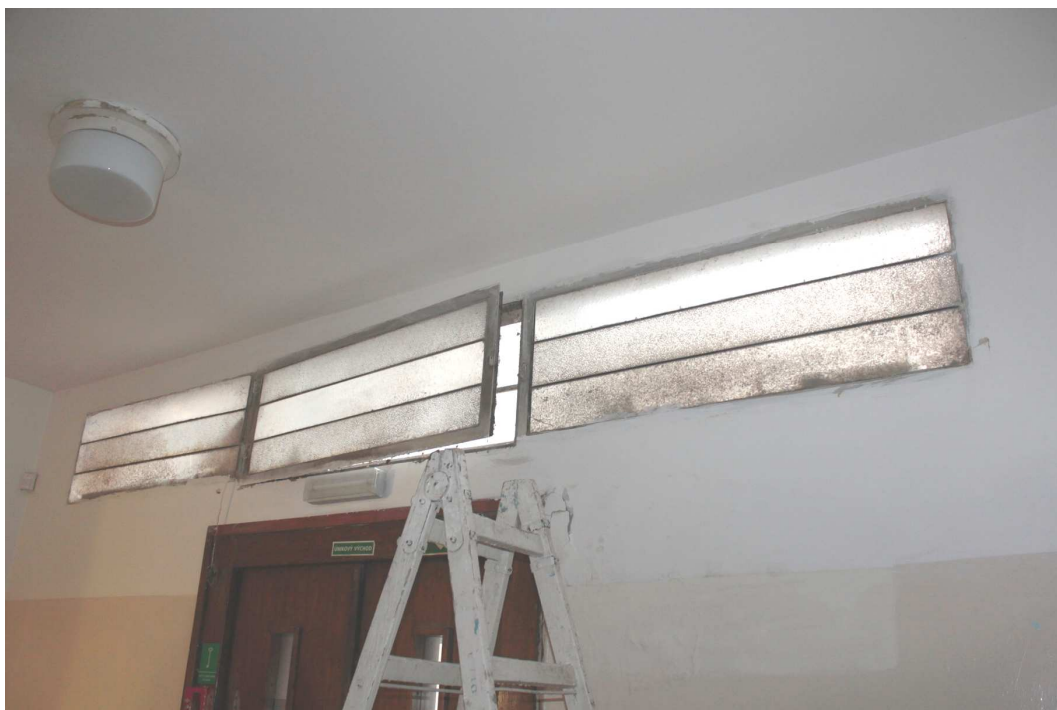
14. Pohled z interiéru na samostatnou část prosklené stěny severního schodiště v úrovni přízemí na vnitřním líci obvodového zdiva.

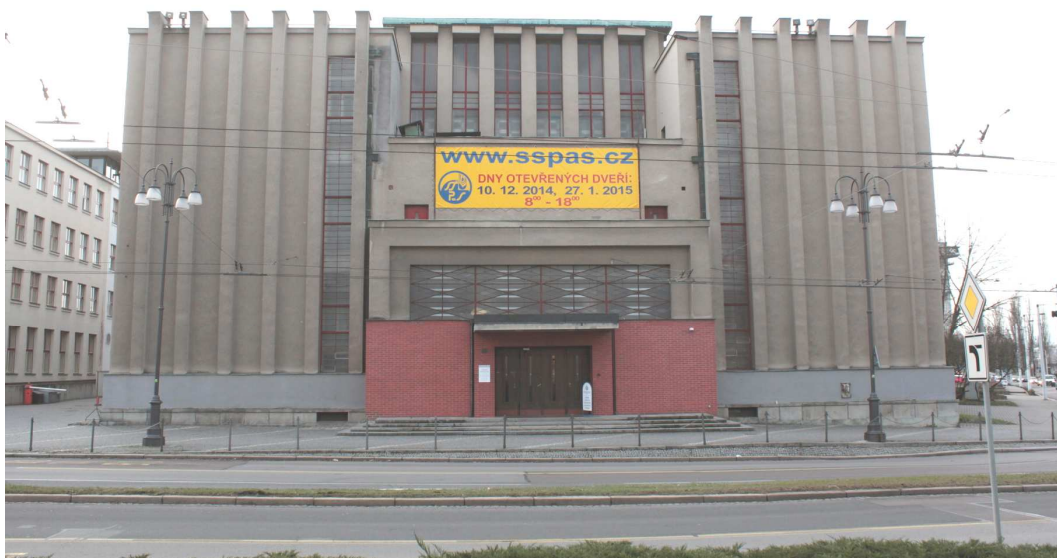
15. Celkový pohled z exteriéru na prosklené stěny východního průčelí původní budovy – prosklená stěna s geometrickou vitráží přímo nad bývalým hlavním vchodem do budovy, dvě symetrické prosklené stěny po stranách bývalého hlavního vchodu a prosklená stěna na horní terase.

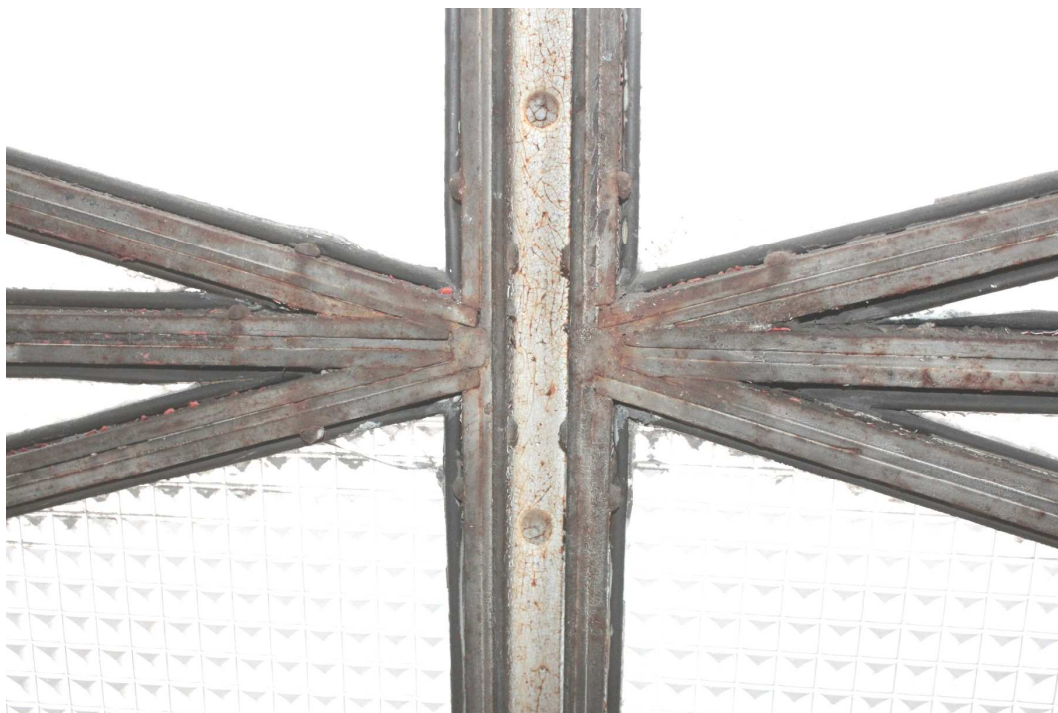
17. Detailní pohled z interiéru na styk plátů u hlavního sloupku nosného rámu geometrické vitráže nad bývalým hlavním vchodem do budovy na východním průčelí.

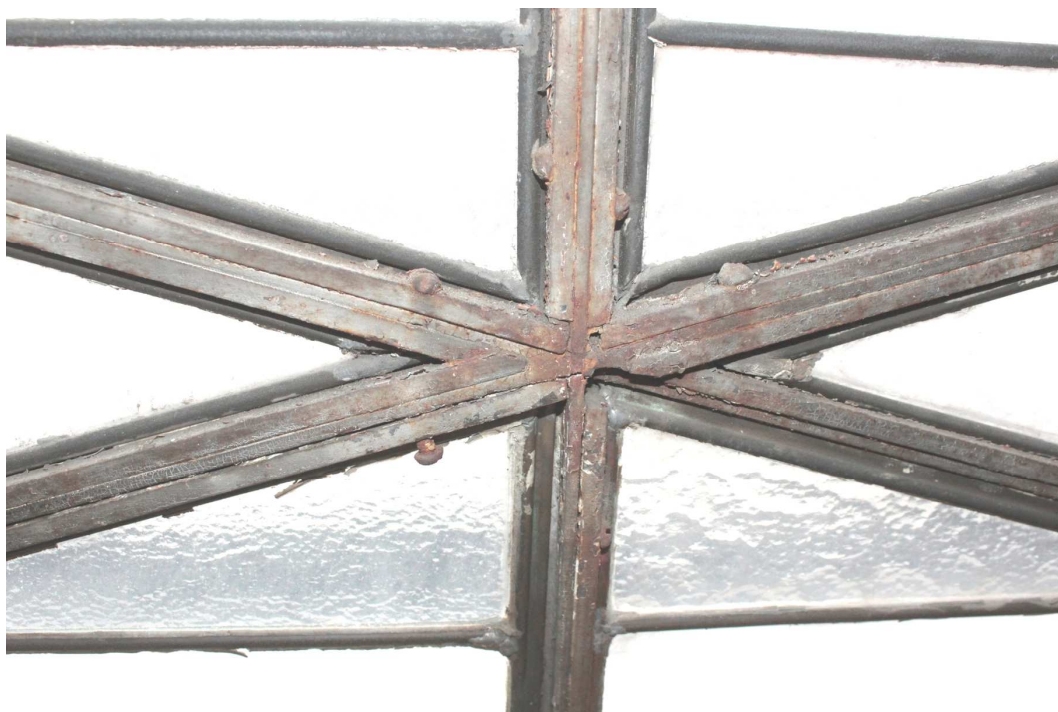
18. Detailní pohled z interiéru na styk plátů u vedlejšího sloupku nosného rámu geometrické vitráže nad bývalým hlavním vchodem do budovy na východním průčelí.

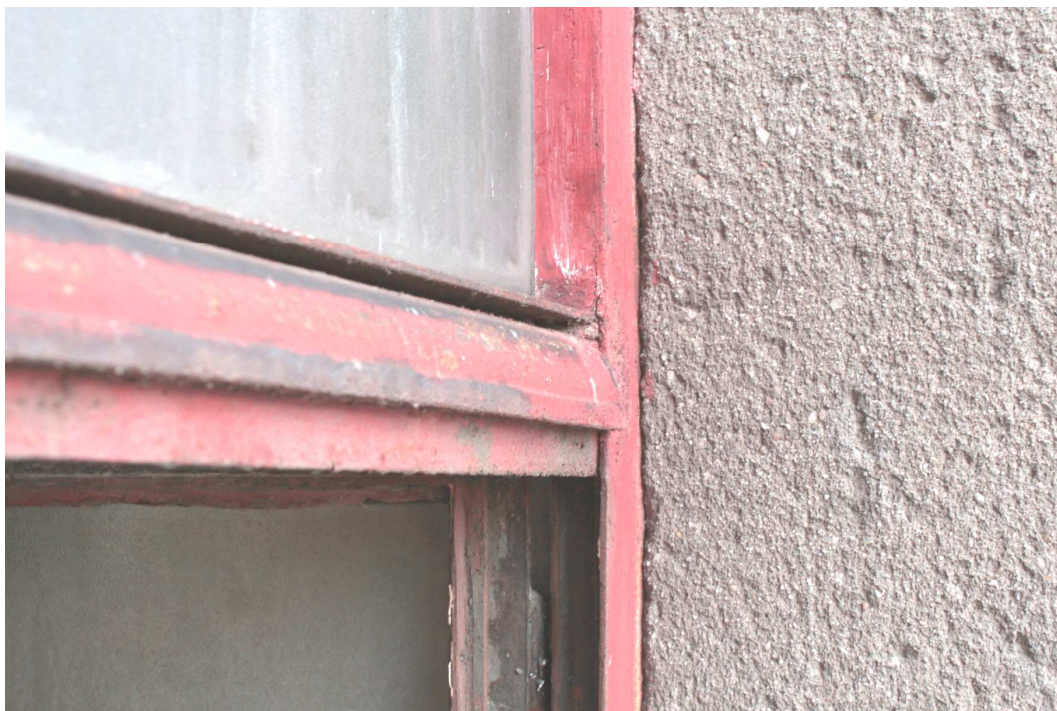
20. Detailní pohled na půlkruhovou mosaznou římsu nadpraží u prosklené stěny vedle bývalého hlavního vchodu do budovy.

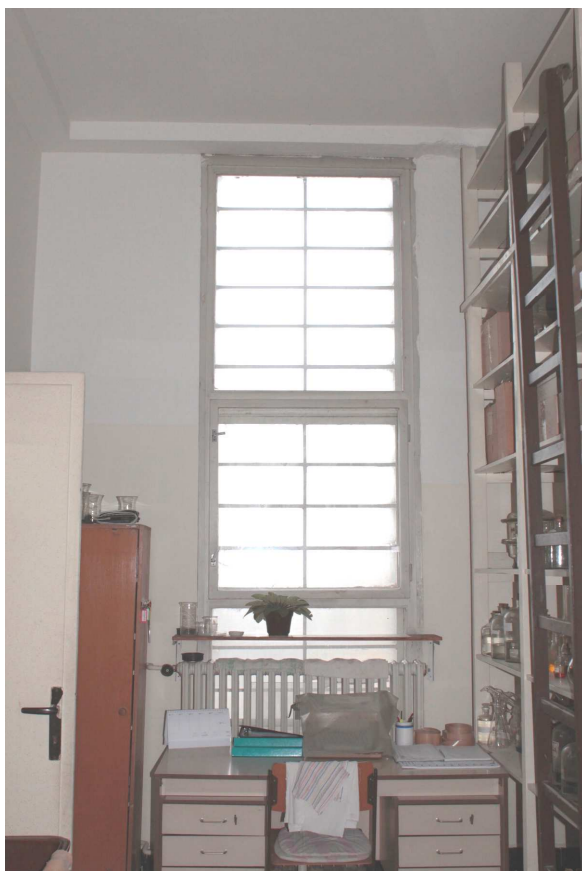
21. Pohled z interiéru na část prosklené stěny vedle bývalého hlavního vstupu do budovy s prosklenou dřevěnou stěnou na vnitřním líci obvodové zdi.

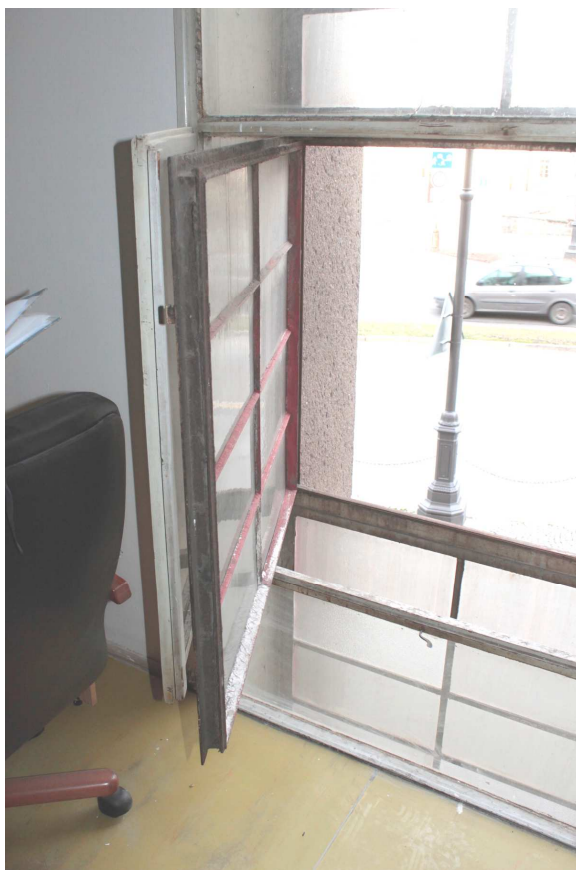
22. Pohled z interiéru na otvíravou část prosklené stěny vedle bývalého hlavního vstupu do budovy na východním průčelí s prosklenou stěnou v dřevěném rámu na vnitřním líci obvodové zdi.

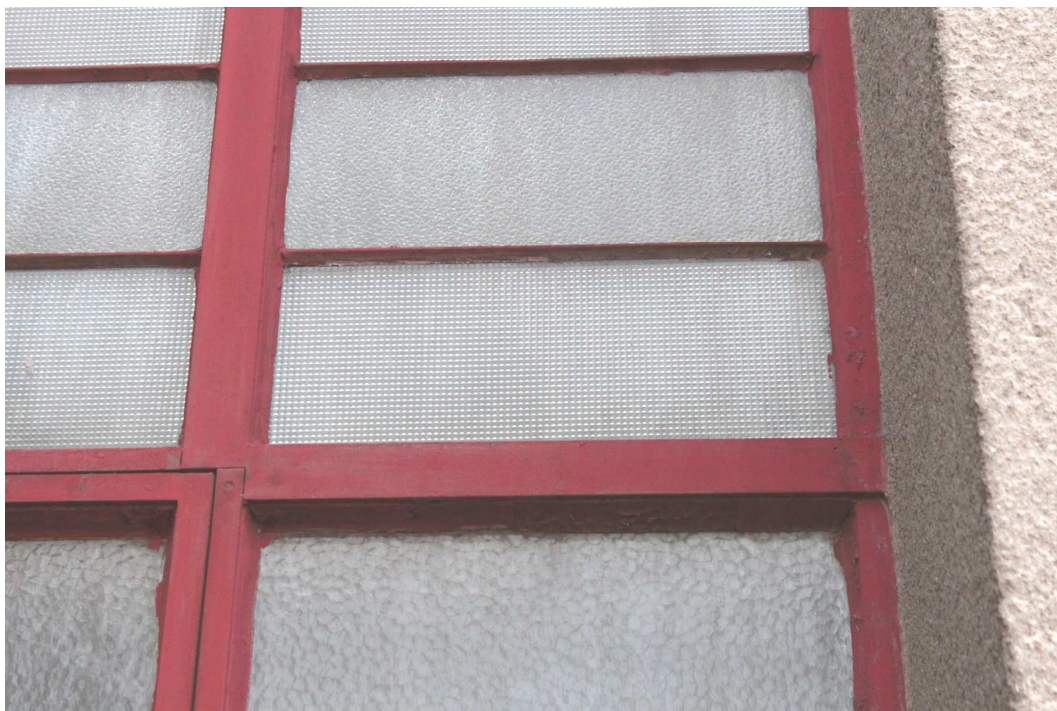
23. Detailní pohled na stávající vzory strukturovaných skel u prosklené stěny na terase nad bývalým hlavním vstupem do budovy na východním průčelí.

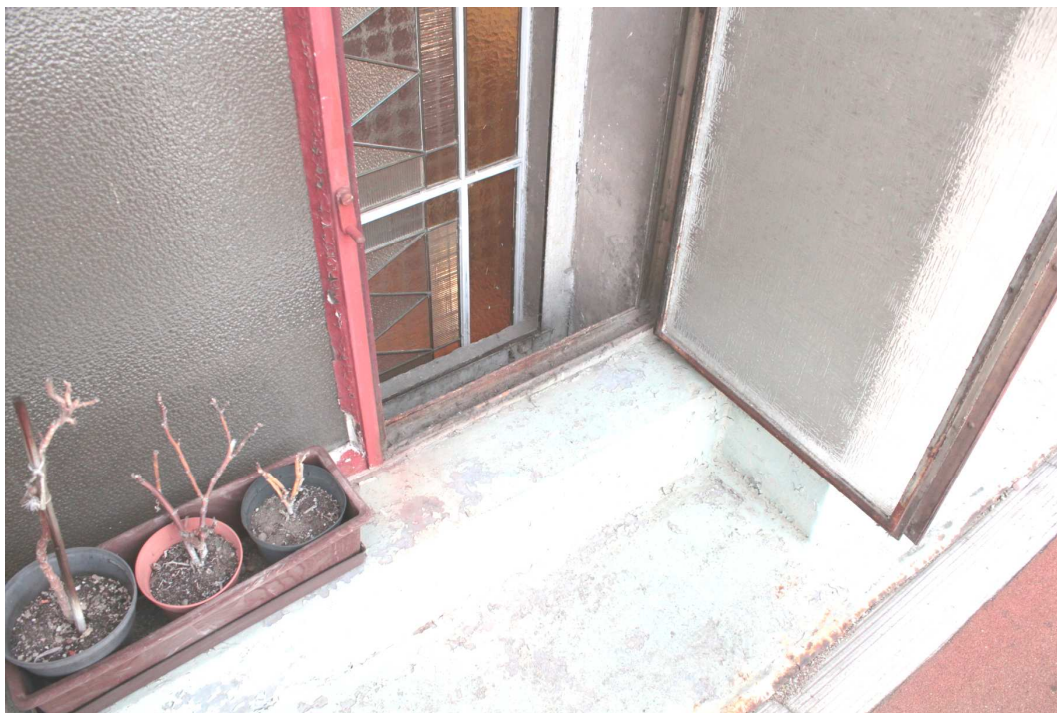
24. Detailní pohled na parapet a vnitřní zasklení geometrickou vitráží u prosklené stěny na terase nad bývalým hlavním vstupem do budovy na východním průčelí.

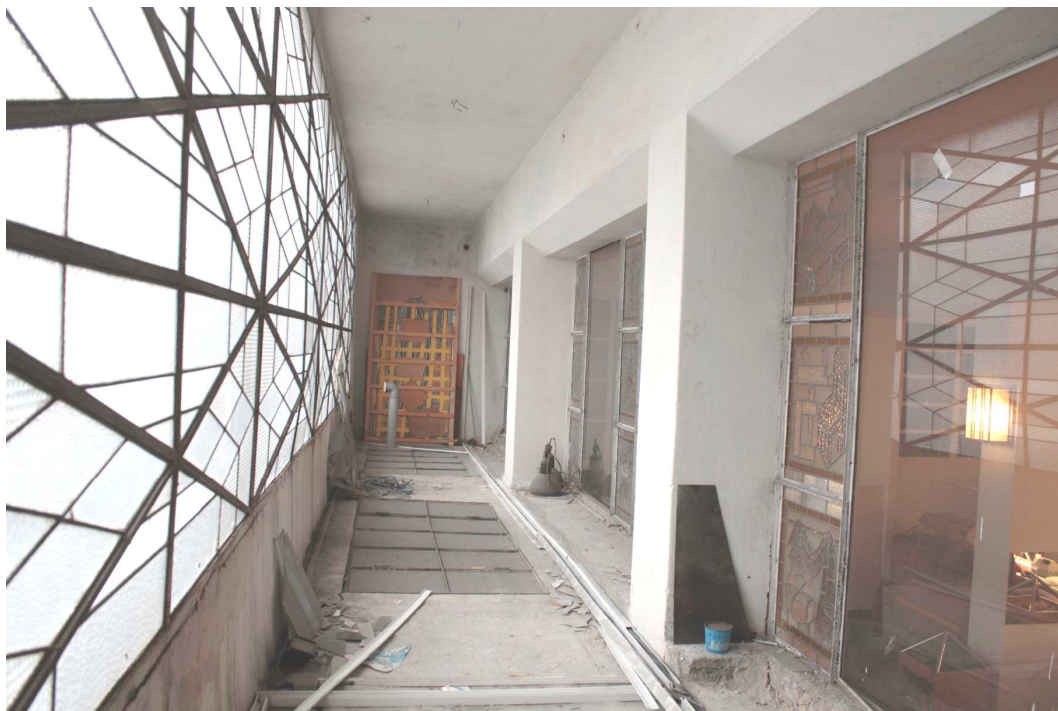
25. Celkový pohled do prostoru nad zádveřím nad bývalým hlavním vstupem do budovy na východním průčelí – vlevo geometrická vitráž na fasádě, vpravo figurální vitráž v interiéru, uprostřed prosklený podhled.

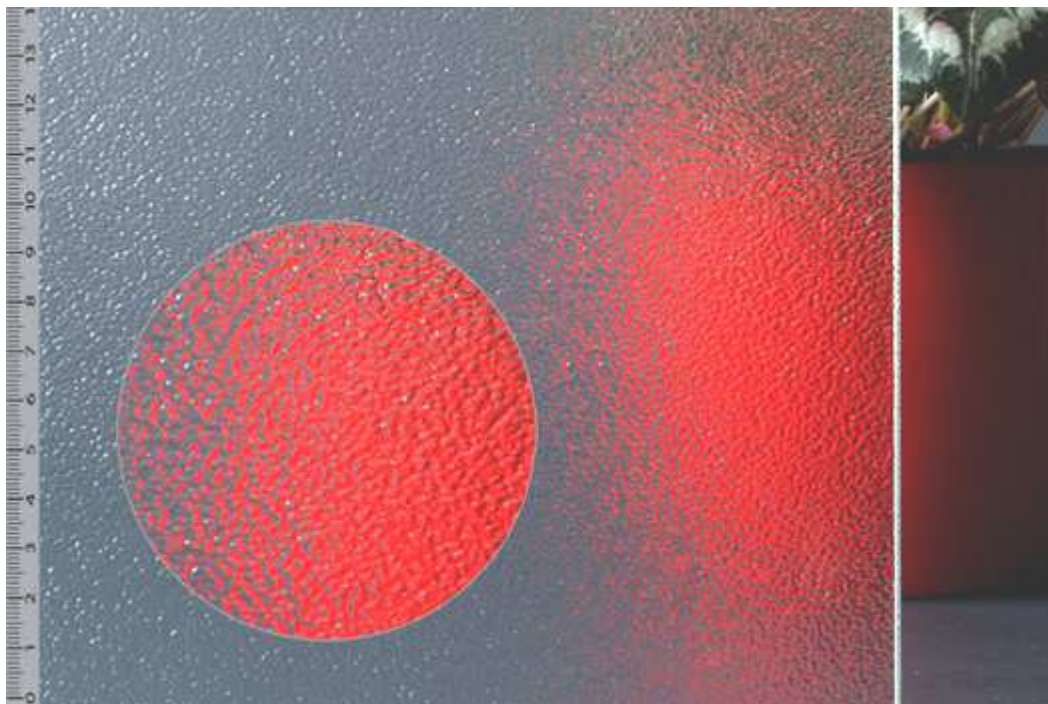
27. Detailní pohled na sklo vzor „CREPI CLEAR“ navržené u prosklených stěn schodišť na jižním a severním průčelí a u obou prosklených stěn po stranách bývalého hlavního vstupu do budovy na východním průčelí.

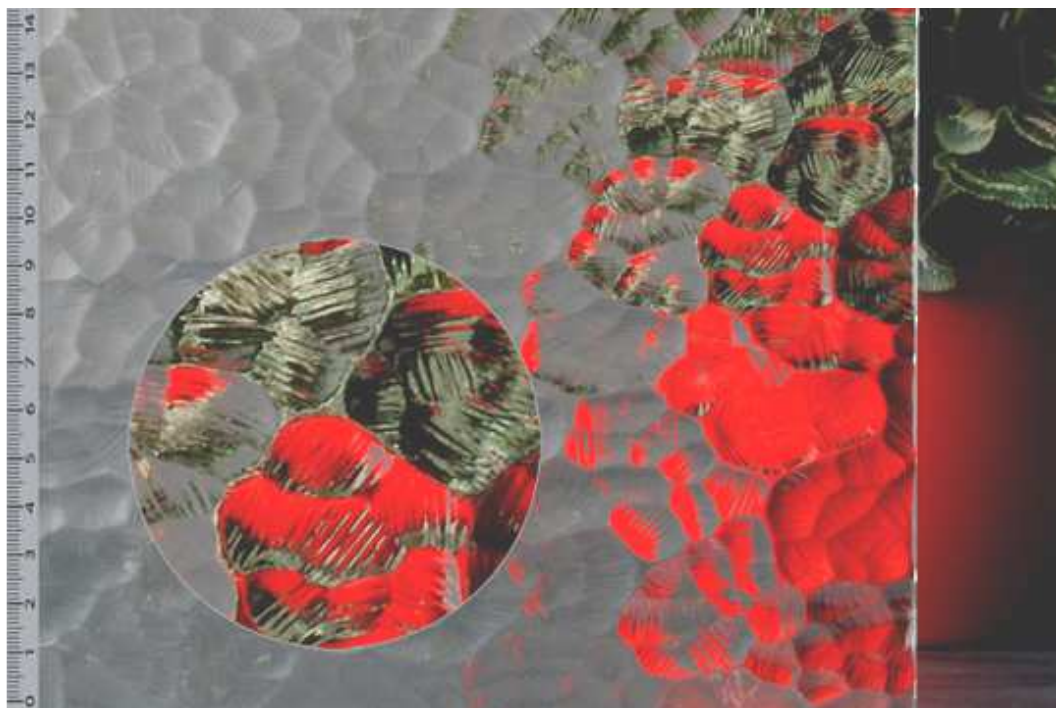
28. Detailní pohled na sklo vzor „ATLANTIC“ navržené v části prosklené stěny na terase nad bývalým hlavním vstupem do budovy na východním průčelí.

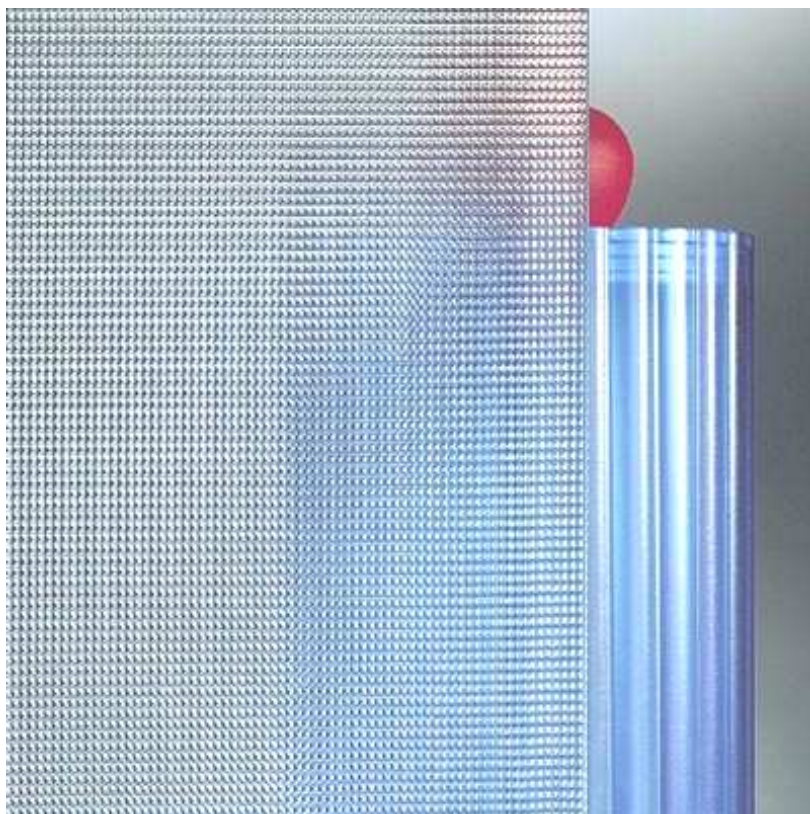
29. Detailní pohled na sklo vzor „ORNAMENT 597“ navržené v části prosklené stěny na terase nad bývalým hlavním vstupem do budovy na východním průčelí.

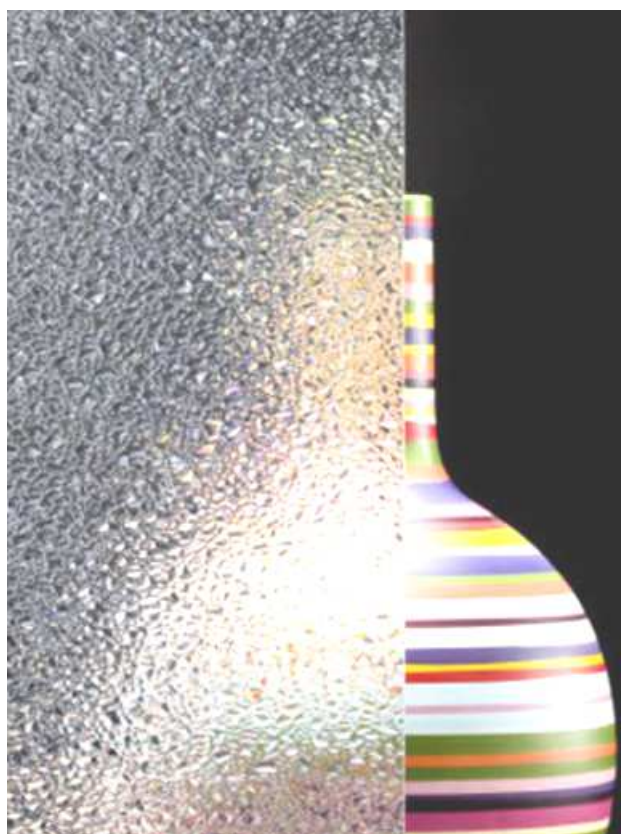
30. Detailní pohled na sklo vzor „DIAMANTE 9“ navržené v části prosklené stěny na terase nad bývalým hlavním vstupem do budovy na východním průčelí.
