MANAŽER PROJEKTU: ING. JANA BORKOVÁ			<div><div></div><div>DABONA</div><div>Stavba</div></div> <div>Sokolovská 682 518 01 Rychov nad Kněžnou kontakt: +420 494 531 538 dabona@dabona.eu www.dabona.eu</div>	
PROJEKTANT STAVEBNÍ KONSTRUKČNÍHO REŠENÍ:	VYPRACOVAL:	KONTROLA:		
ING. PETR JOST	ING. PETR JOST			
OBC: RYBITVÍ	KRAJ: PARDUBICKÝ			
INVESTOR: PARDUBICKÝ KRAJ, KOMENSKÉHO NÁMĚSTÍ 125, 532 11 PARDUBICE			ČÍSLO ZAKÁZKY:	22018
NÁZEV AKCE: VÝSTAVBA FTV ELEKTŘÁREN V AREÁLECH ZDRAVOTNICKÝCH ZÁŘÍZENÍ CÍNOVNÍCH DOMŮ 139-140, 533 54 RYBITVÍ			FORMÁT A4:	6x A4
			DRUH PROJEKTU:	OSP
			DATUM:	09/2022
OBJEKT: SO 01 FV ELEKTŘÁRNA			MĚŘÍTKO:	1:25
ČÁST: STAVEBNÍ KONSTRUKČNÍ REŠENÍ			ČÍSLO VÝKRESU:	PÁŘE C:
NÁZEV DOKUMENTU: OBJEKT A - VAZNÍK - NOVÝ STAV - ZESÍLENÍ			D.1.2.b)4

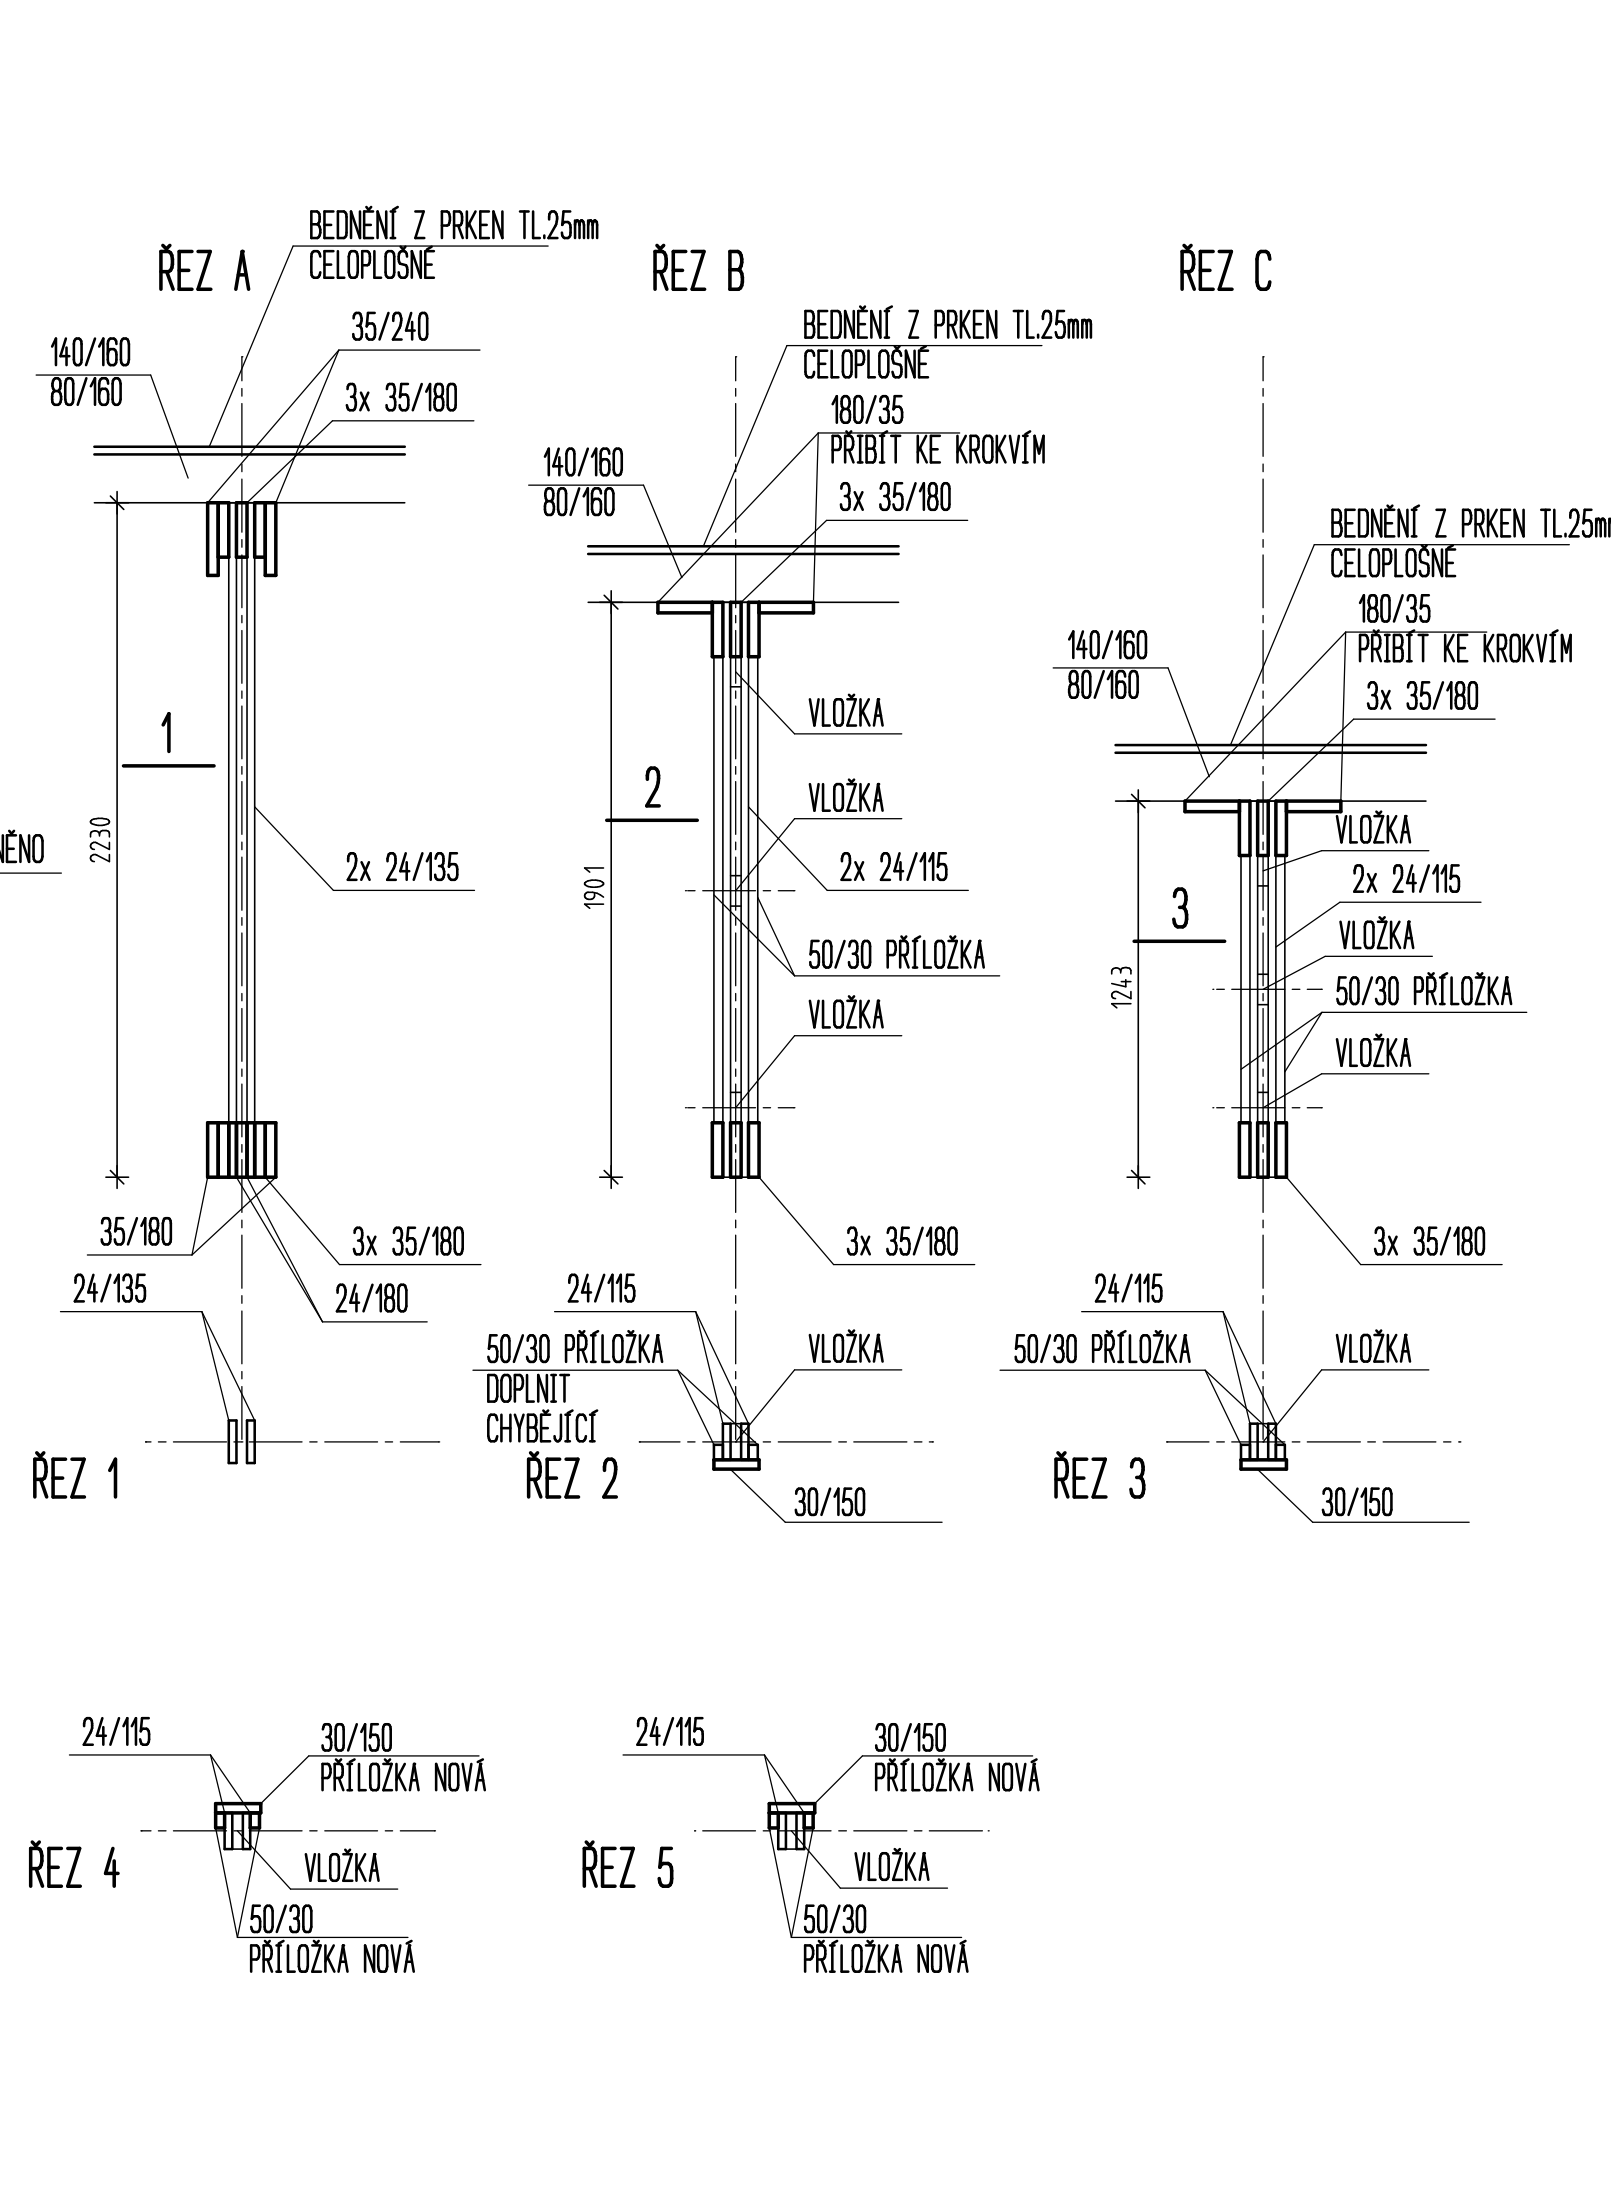
POZNÁMKA:  
STŘEŠNÍ PLÁŠT TVOŘÍ TENKÝ PROFILOVANÝ PLECH KOTVENÝ NA PŮVODNÍ KROKVE A DODATEČNĚ LAŤOVÁNÍ  
STŘEŠNÍ PLÁŠT Z PLECHŮ NENÍ PŘI BEŽNÉM POHLEDU VODOTĚSNÝ, MEZI PLECHY JSOU MEZERY  
V MÍSTĚ CHYBEJÍCÍCH STŘEŠNÍCH LAŤÍ JE PLECH ZDEFORMOVÁN  
STŘEŠNÍ PLÁŠT Z PLECHŮ JE NEDOSTATEČNĚ PODLOŽEN A KOTVEN, VZDÁLENOST LAŤÍ JE VĚTŠÍ NEŽ POŽADOVÁNA  
PLECH MUSÍ BÝT KOTVEN V DANÉ POLOZE S OHLEDEM NA PROFILOVÁNÍ PLECHU, NA NEPRÁVIDELNÝCH LAŤÍCH NENÍ DODRŽENO  
LAŤOVÁNÍ MEZI PŮVODNÍMI KROKVEMI JE NEPRÁVIDELNÉ, VE VELKÝCH VZDÁLENOSTECH, VYPOKLÁDANÉ  
LAŤE 45/60 MAJÍ NA ROZPON 3,6m NEDOSTATEČNOU ÚNOSNOST

STŘEŠNÍ KRYTINA Z PROFILOVANÉHO PLECHU JE PRO KOTVENÍ FOTOVOLTAICKÝCH PANELOŮ NEVHODNÁ  
KRYTINA Z PROFILOVANÉHO PLECHU JE NEPOCHOZÍ, KOTVENÍ PANELOŮ VYCHÁZÍ NEPRÁVIDELNĚ DO VLN PLECHU  
PLECH VE STÁVAJÍCÍM STAVU NENÍ 100% VODOTĚSNÝ, V MÍSTĚ CHYBEJÍCÍCH LAŤÍ JE ZDEFORMOVÁN  
STŘEŠNÍ KRYTINU MUSÍ ZKONTROLOVAT ODBORNÁ FIRMA

NAVH OPATŘENÍ  
PLECH DEMONTOVAT VČETNĚ LAŤOVÁNÍ  
STŘEŠNÍ VAZNÍK NUTNO ZESÍLIT, NEJEDNÁ SE O ZESÍLENÍ ÚNOSNOSTI PRVKŮ VAZNÍKŮ  
ALE O ZAJIŠTĚNÍ VZPĚRU TLACENÝCH PRVKŮ, KTERÉ NEZAJIŠTĚNÉ SNÍŽUJÍ ÚNOSNOST VAZNÍKŮ  
DOLNÍ TÁŽENÁ PÁSNICE JE BEZ ŮPRAV  
HORNÍ TLACENOU PÁSNICI ZAJISTIT VODOROVNÝMI PŘÍLOŽKAMI KOTVENÝMI NA KROKVE  
TÁŽENÉ DIAGONÁLY STŘEDNÍ A BEDNĚNÍ U OKAPU JSOU BEZ ŮPRAV  
OSTATNÍ TLACENÉ DIAGONÁLY ZESÍLIT PŘÍLOŽKAMI  
KROKVE ZDOVIT PRIDÁNÍM NOVÝCH MEZI STÁVAJÍCÍ  
STŘEŠNÍ ROVINU OPATŘIT CELOPLOŠNÝM BEDNĚNÍM

POPIS PRVKŮ VAZNÍKŮ					
POL.	PRVEK	PROFIL	PŘÍLOŽKY STÁV.	PROFIL	ŮPRAVY
a	SPODNÍ PÁSNICE	3x 35/180			BEZ ŮPRAV
b	HORNÍ PÁSNICE	3x 35/180	HORIZONT. PŘÍLOŽKA	2x 20/100	PŘÍLOŽKA VERTIKÁLNÍ
c	DIAGONÁLA	2x 25/135			BEZ ŮPRAV
d	STOJKA	2x 25/115	OBOUSTR. PŘÍLOŽKY	2x 50/30	PŘÍLOŽKA
e	DIAGONÁLA	2x 25/115			3x PŘÍLOŽKA
f	DIAGONÁLA	2x 25/115	OBOUSTR. PŘÍLOŽKY	2x 50/30	3x PŘÍLOŽKA
g	STOJKA	2x 25/115			PŘÍLOŽKA
h	DIAGONÁLA	25/115			BEZ ŮPRAV
i	DIAGONÁLA	2x 35/180			BEZ ŮPRAV
j	KROKEV	14/160			DOPLNIT MEZIKROKVE
k	ZAVĚTROVÁNÍ	25/160			DOPLNIT CHYBEJÍCÍ
		DOPLNIT CELOPLOŠNĚ BEDNĚNÍ STŘECHY Z PRKEN TL.25mm
