FVE Pardubický kraj  
SŠ automobilní Ústí nad Orlicí - areál Třebovská

# TECHNICKÁ ZPRÁVA

STP + Statické posouzení

Číslo projektu: 2023134

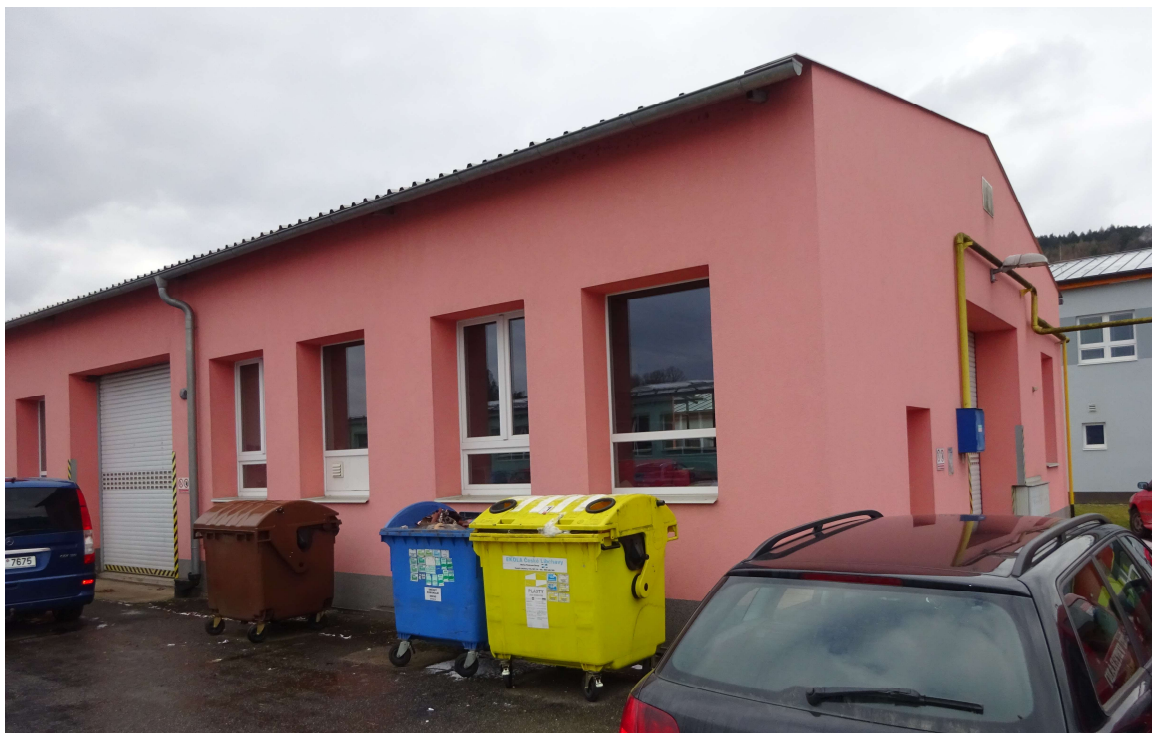
Objekt je ocelový skelet, půdorysně má objekt rozměry 30,0 x 12,0 m. Mezi ocelovými sloupy je provedena vyzdívka. Střecha je ocelová – na střešních nosnících IPE-180 je ukotvena lehká krytina, nosníky vynášejí ocelový rám IPE-240, v rozteči 4 m.

Střešní plášť je velmi lehký, ale rezerva k kapacitě zatížitelnosti je dostatečná pro přetížení kotvenými FV panely. Nátěr ocelové konstrukce pravděpodobně nebyl obnovován, nátěr se odlupuje, místy je na konstrukci znatelná povrchová koroze. Po obnovení nátěru lze počítat s delší životností konstrukce.

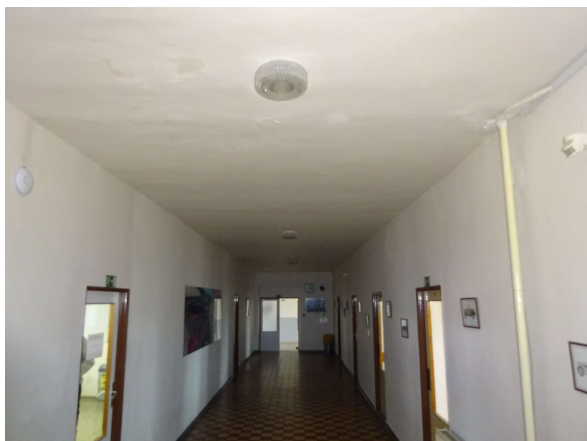
Stropní konstrukce je vynášena ocelovými průvlaky, které jsou uloženy na stěny a sloupy. Průvlaky jsou dvojice profilů IPE-300, uvažováno s rozponem  $5,5 \text{ m}$ . Stropní konstrukce je rozdílná nad chodbou a nad kanceláři/učebnami. Nad chodbou je stropní konstrukce řešena prefabrikovanými dutinovými panely – rozpon panelů cca  $3,0 \text{ m}$ . Nad kanceláři/učebnami je stropní konstrukce řešena keramobetonovým stropem – železobetonová žebra s keramickými vložkami. Rozpon keramobetonového stropu je cca  $4,8 \text{ m}$ .

*Objekt A - Foto stropní konstrukce 2.NP*

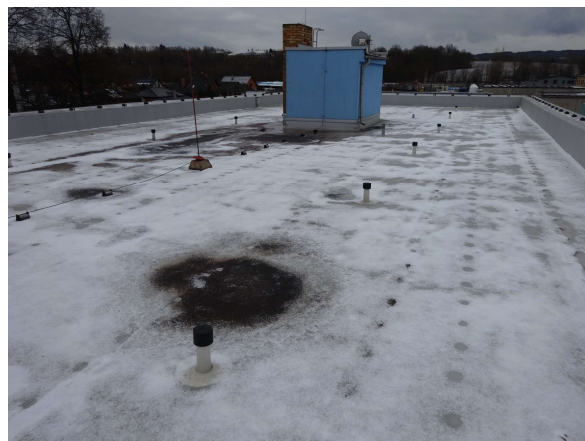
Střešní skladba je měkká – tepelná izolace EPS, na které je tenká PVC hydroizolace. Nosnost samotné tepelné izolace je dostatečná, ale při lokálním přitížení dochází k výrazným deformacím. Pokud nebude navrženo relevantní řešení kontaktního osazení konstrukce na skladbu střechy, velmi pravděpodobně dojde k porušení hydroizolace.

*Objekt A - Střešní krytina*

**Je nutno osazení konstrukce FV panelů na skladbu střechy vyřešit takovým způsobem, který bude minimalizovat deformace skladby střechy a tím pravděpodobnost porušení hydroizolace.**

Především v rozích pomocné konstrukce, kde je možnost porušení hydroizolace nejrizikovější, je nutno zajistit dostatečnou tuhost střešního pláště.

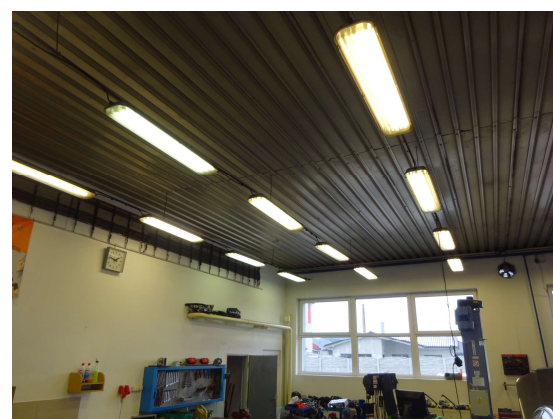
Střecha je vynášena ocelovým rámem, provedeným v profilu 2x C profil 210/50, tl. 6 mm, rámy jsou staženy táhlem trubkového profilu TR 89/4. Rozpon rámu je 12 m, jejich rozteč je á 4,5 m.

*Objekt B - Podhled pod střešní konstrukcí – pod ocelovými rámy*

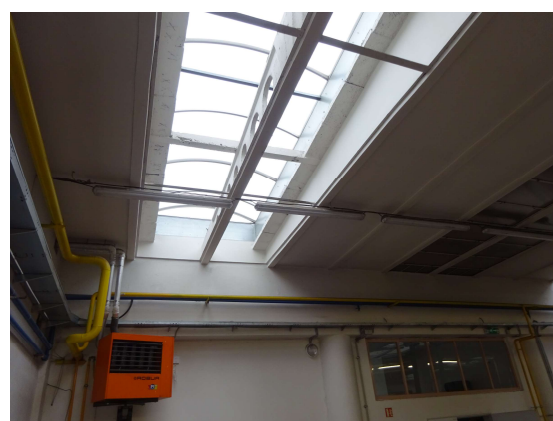
Stropní panely ani vazníky **nejdou** vyhovující ani stávající zatížení (stálé + klimatické). Nejsou tak vyhovující ani pro přetížení FV panely.

*Objekt D - Betonový vazník v místě světlíku*

Je možno navrhnout zesílení nosné konstrukce – pravděpodobně pomocí uhlíkových lamel. Pro toto zesílení je nutno počítat s nezanedbatelnými náklady na realizaci.

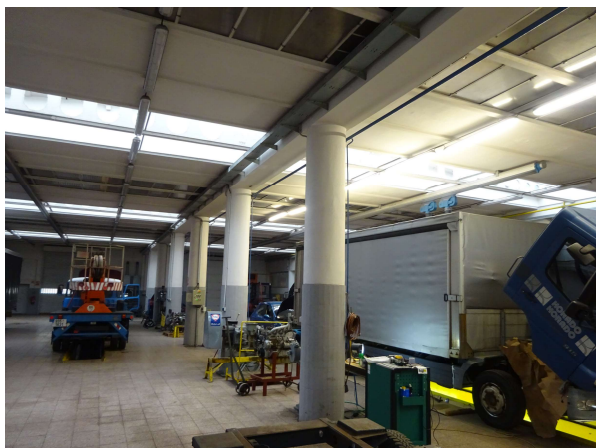
Objekt je betonový skelet, půdorysně má objekt rozměry 66,0 x 40,0 m. Rastr betonových sloupů je 4,8 x 9,8 m. Skladba střechy je vynášena betonovými panely, které jsou podepřeny betonovými vazníky na rozpětí mezi sloupy. Vizuální kontrolou nebyly zjištěny žádné poruchy konstrukce. Skladby střešní konstrukce jsou podrobně rozepsány ve statickém výpočtu.

*Objekt D - Nosná konstrukce betonového skeletu*

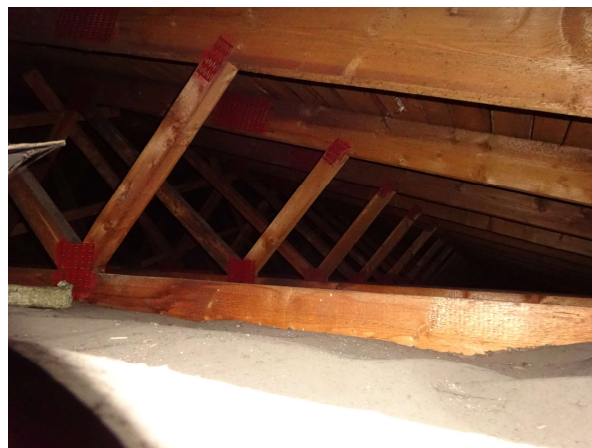
Střecha je vynášena příhradovými vazníky v rozteči cca 1,0 m. Prkenný záklop je proveden přímo na příhradové vazníky.

*Objekt E - Střecha řešena příhradovými vazníky*

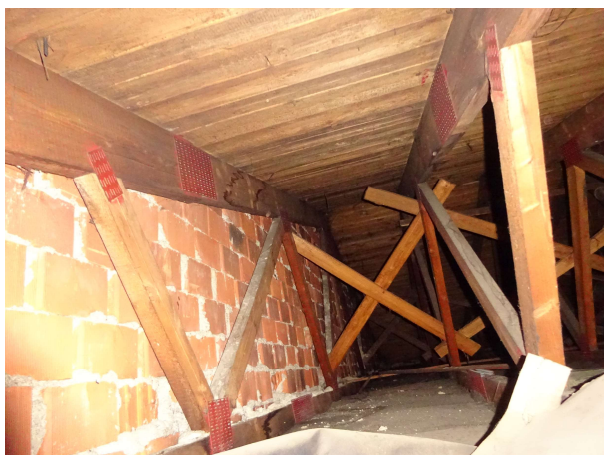
*Objekt E - Vazníky ztuženy prkenným diagonálním ztužením*

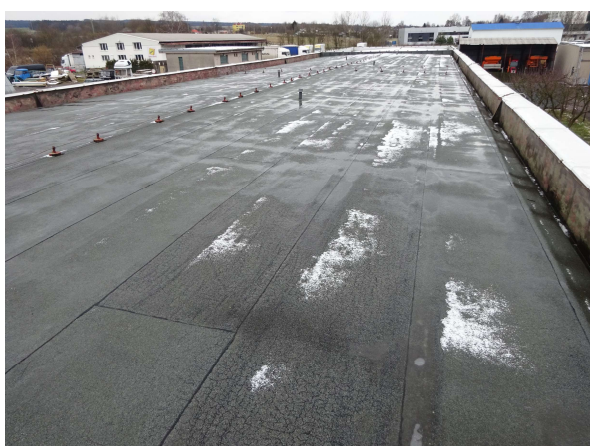
Pokud se bude střecha ve vyznačených místech přitěžovat, je nutno počítat s tím, že střešní skladba je měkká – tepelná izolace EPS, na které je tenká PVC hydroizolace. Vzhledem k zatěžovacím šířkám bude nutné případnou nezávislou konstrukci ukotvit přímo do nosné konstrukce – tedy narušit střešní souvství, což bude způsobovat tepelně-fyzikální a hydroizolační problémy.

*Objekt F - Střešní krytina*
