TECHNICKÁ ZPRÁVA

STP + Statické posouzení

FVE Pardubický kraj

Číslo projektu: 2023134

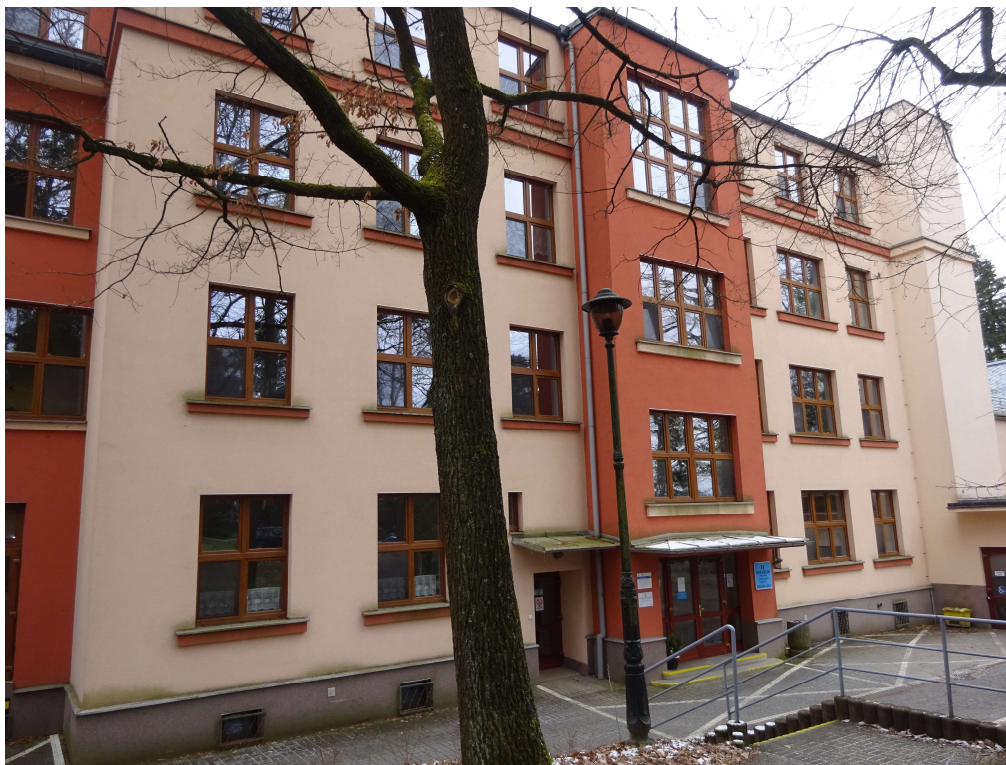
3.1 Objekt B – Honlův dům

Objekt Honlova domu je vyzdívaný, pětipodlažní, půdorysně obdélník $36,0 \times 14,0 \text{ m}$. Hlavní střecha je valbová se dvěma pultovými střechami na severní a jižní straně. Předmětem dokumentace je jenom přetížená pultová střecha na jižní straně objektu, která bude přetěžována fotovoltaickými panely. Nosná konstrukce pultové střechy je tvořená krokvemi průřezu $100/120 \text{ mm}$ v osové vzdálenosti 900 mm . Mykologický průzkum nestanovuje žádné požadavky na sanaci konkrétních míst v konstrukci.

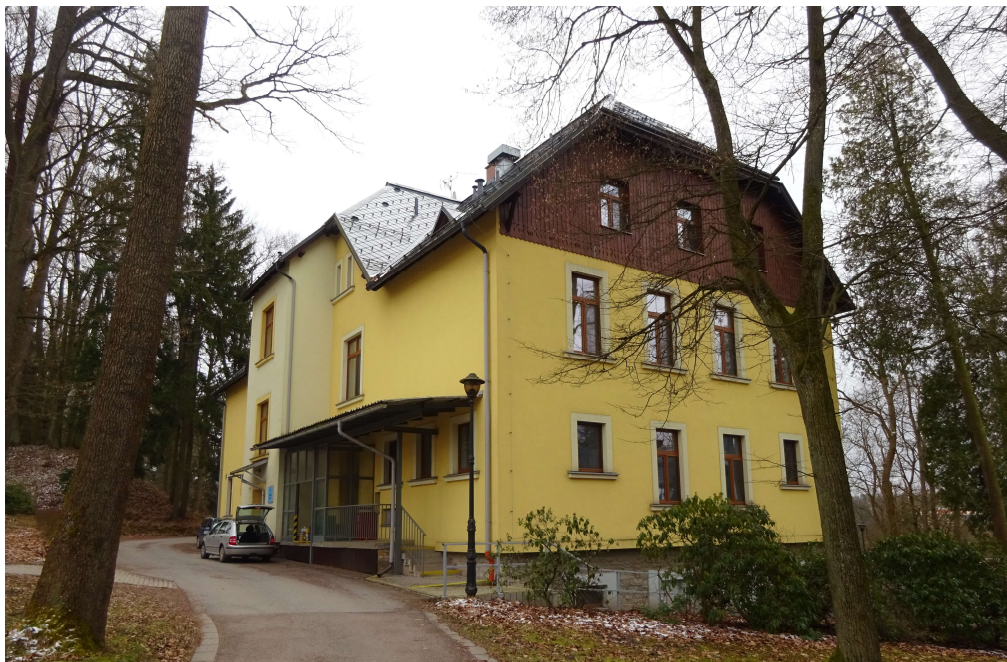
3.2 Objekt C – stravovací provoz

Objekt je vyzdíváný, třípodlažní, půdorysně obdelník 30,0 x 16,0 m. Střecha je polovalbová.

Krov je historický, realizován v systému stojaté stolice. Krokve uloženy na pozednicích a středových vaznicích. Vaznice jsou podepřené vazbami stojaté stolice. Vaznice a sloupky jsou zavětrovány šikmými pásky. Krokve jsou v profilu 120/140, v rozteči 1100 mm. Vazby stojané stolice jsou v rozteči 4,4 m. Sloupky stojaté stolice vynášejí vazné trámy profilu 240/360, které jsou uloženy na nosných stěnách 3.NP. Mykologický průzkum nestanovuje žádné požadavky na sanaci konkrétních míst v konstrukci.

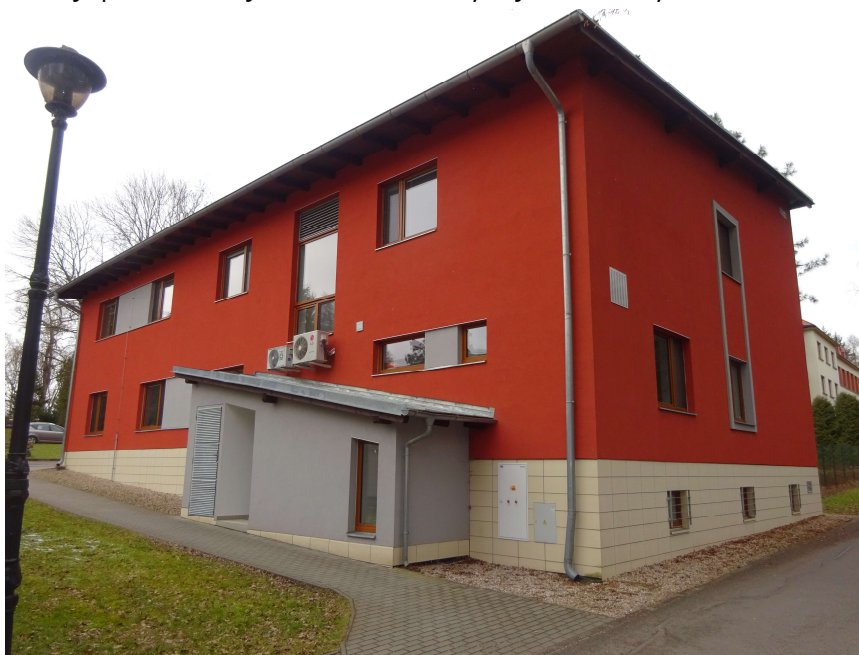
3.3 Objekt E – Malinský

Objekt je vyzdívaný, dvoupodlažní, půdorysně tvaru L 23,0 x 22,0 m. Střecha je pultová se sklonem 8° tvořenou z dřevěných KVH hranolů. Konstrukce krovu není přístupná pro vizuální kontrolu. Celý objekt je starý asi 8 let, lze předpokládat dosud bezporuchovou konstrukci. Při realizaci osazení FV panely je nutné prohlédnout konstrukci a zjistit případné nutné sanace.

Pultové střechy jsou navrženy ve vaznicové konstrukci. Krokve jsou uloženy od vrchní pozednice na obvodovém zdivu, přes dřevěné vaznice na krajní pozednici. Dle projektové dokumentace jsou vaznice podepřeny dřevěnými sloupky nad nosnými stěnami 2.NP. Krokve jsou s rozponem 3,35 m s běžnou roztečí 0,95 m a vaznice s rozponem 3,8 m s roztečí 3,25 m.
