**AUDIT BEZPEČNOSTI POZEMNÍ KOMUNIKACE**

**MODERNIZACE SILNICE II/323 BŘEHY – ROHOVLÁDOVA BĚLÁ**

**(Km 0,000 – 5,393)**

**Březen 2024**

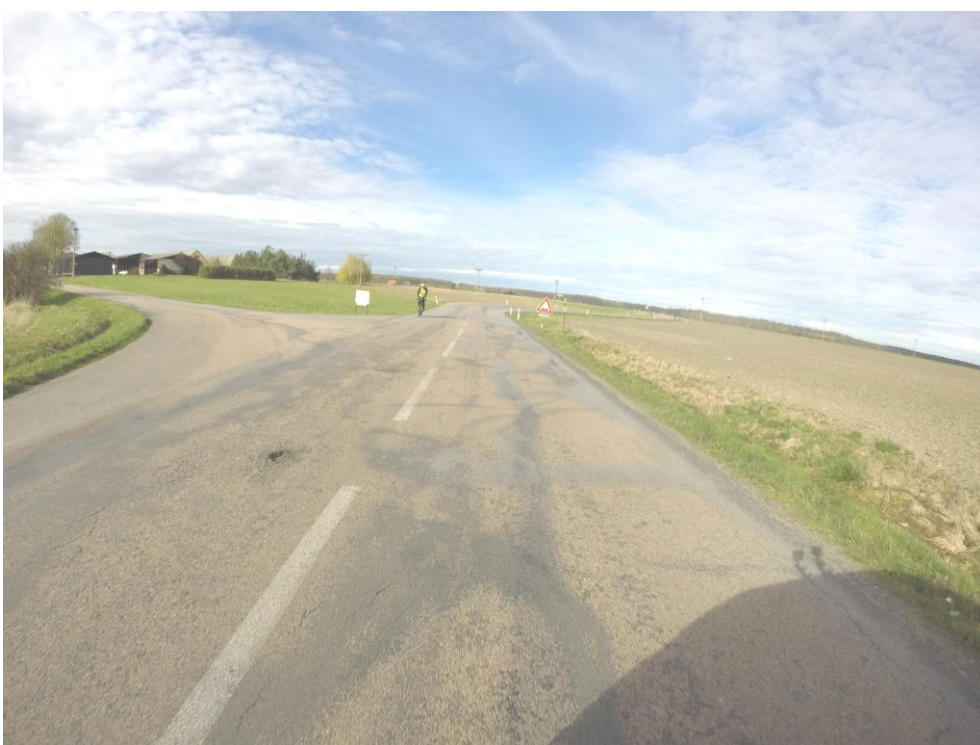
Obr. 6 – Silnice II/323 – křižovatka se silnicí III/3232 u obce Vlčí Habřina (km 2,600).

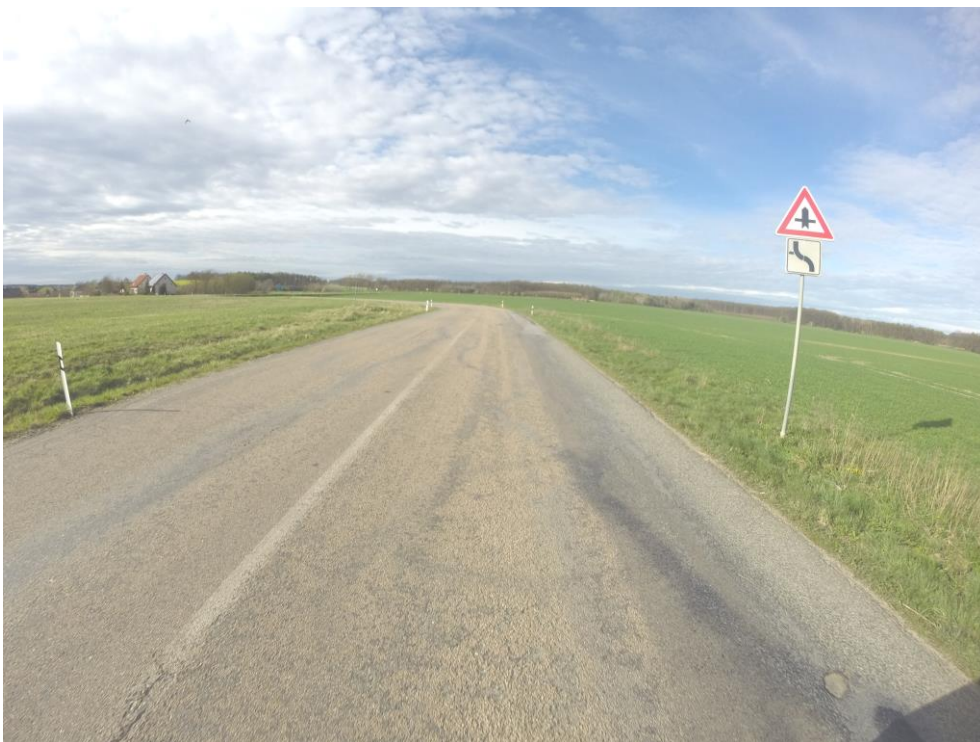
Obr. 7 – Silnice II/323 – extravilán, zatáčka u obce Vlčí Habřina (km 3,100).

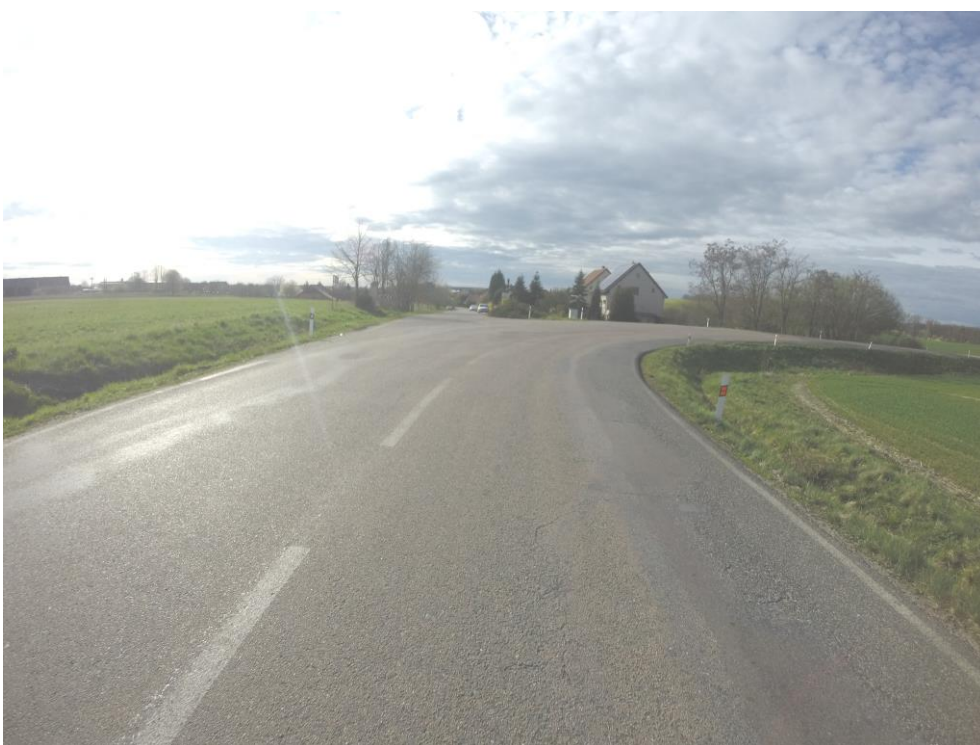
Obr. 8 – Silnice II/323 – extravilán, zatáčka u křižovatky se silnicí III/3231 u obce Vlčí Habřina (km 3,300)

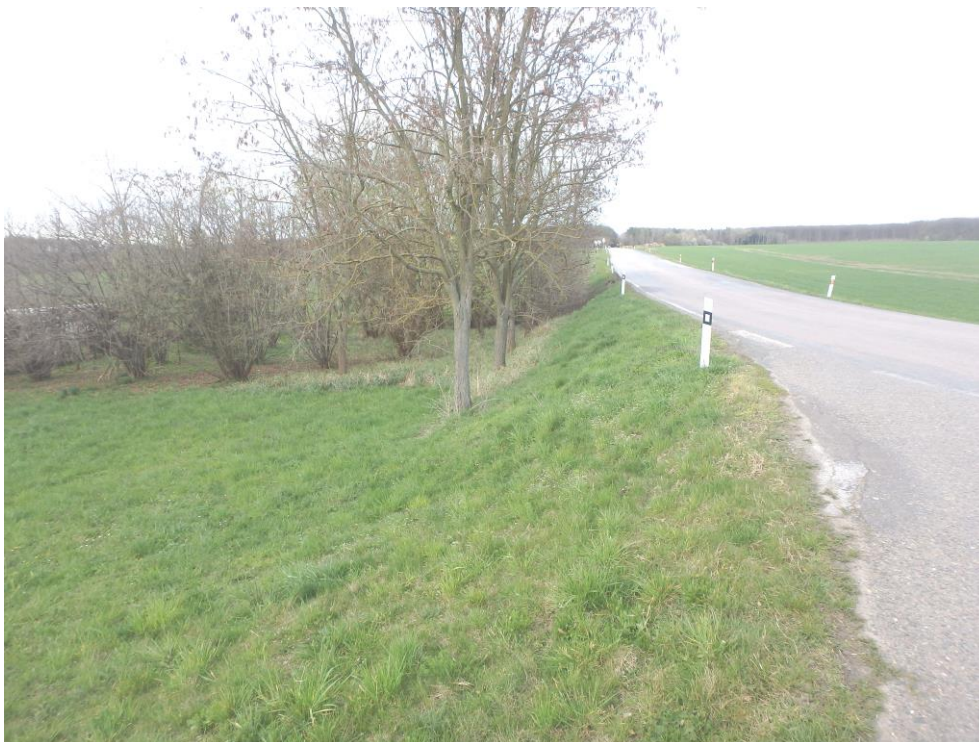
Obr. 9 – Silnice II/323 – místo budoucího autobusového zálivu, chodníku a opěrné gabionové zdi u obce Vlčí Habřina (km 3,300).
