# Parní lokomotiva 310.922

## Restaurátorský záměr

Praha, březen 2024

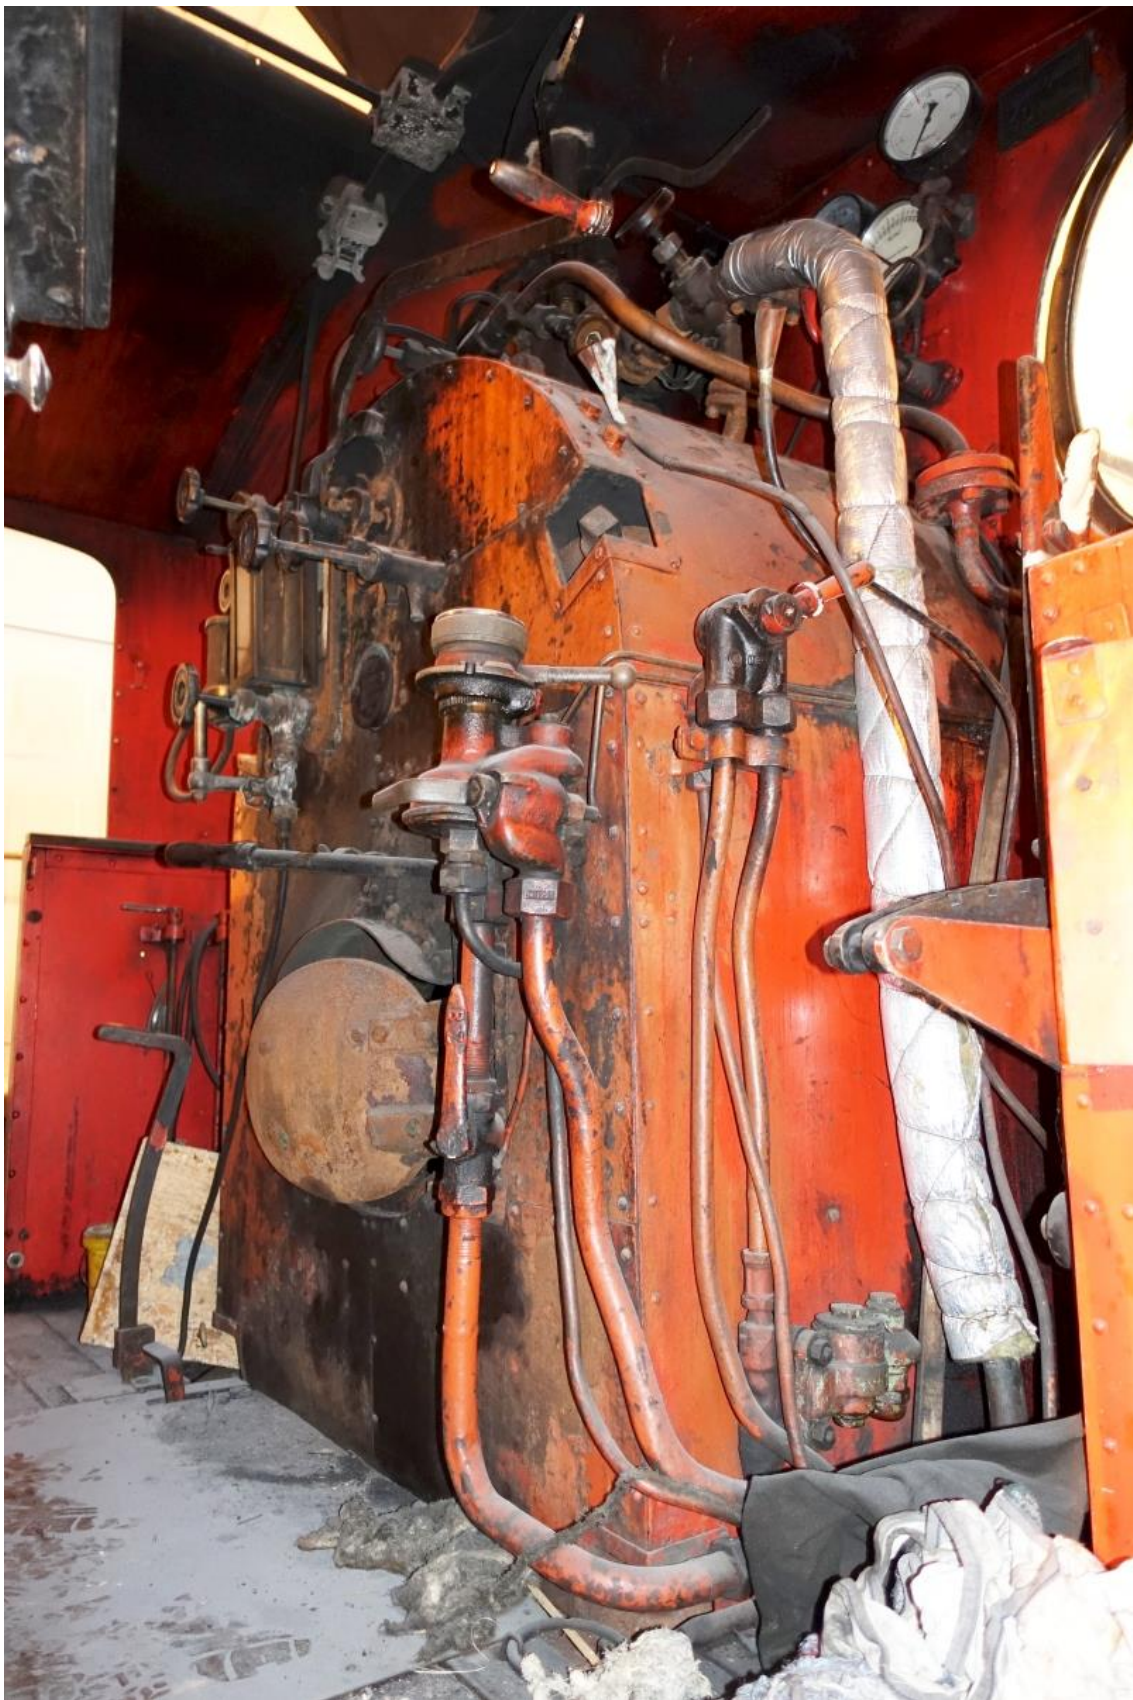
**Obr. 10** Pohled na stanoviště z pravé strany. Plechový obal skříňového kotle s netypickými ostrými hranami je původní.

Obal dveřnice bude mít ostré hrany bez zaoblení jako stávající. Je to sice netypické, ale původní řešení (obr. 10).

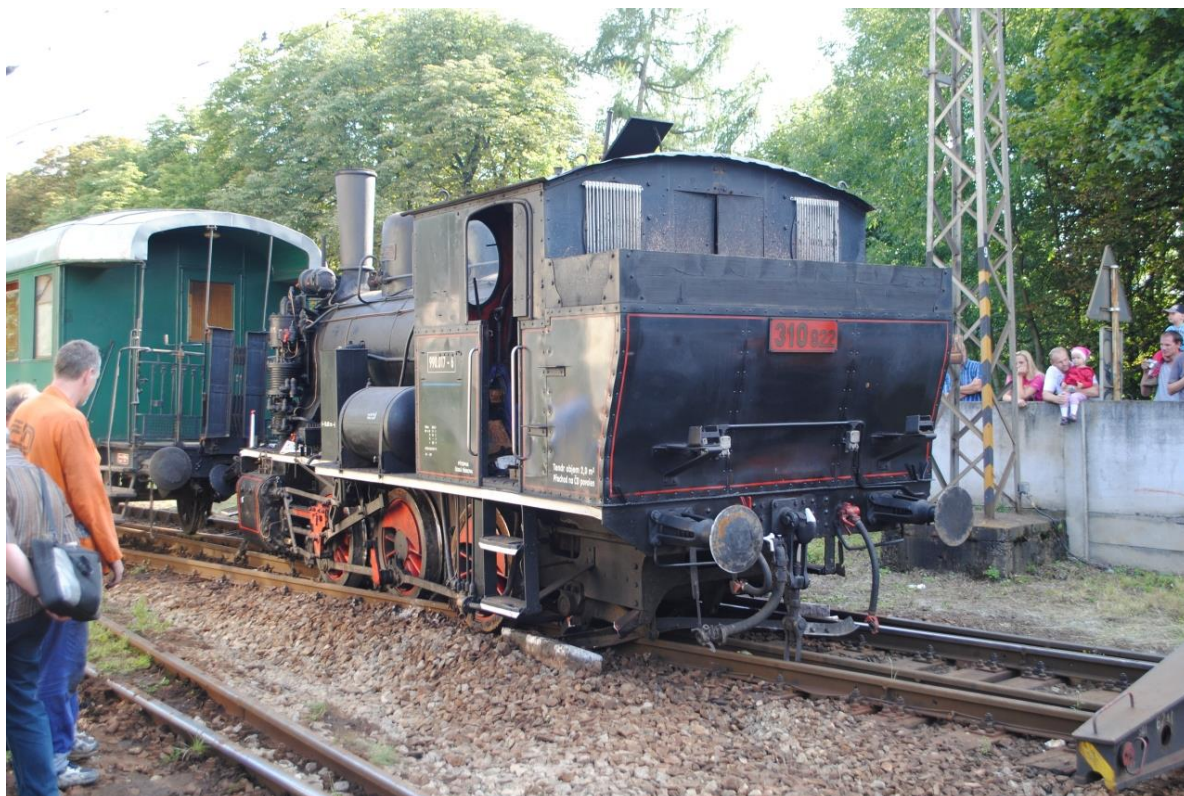
**Obr. 7.2. - 1** Lokomotiva po nehodě před započatím vyprošťovacích prací. (foto ŽM NTM)

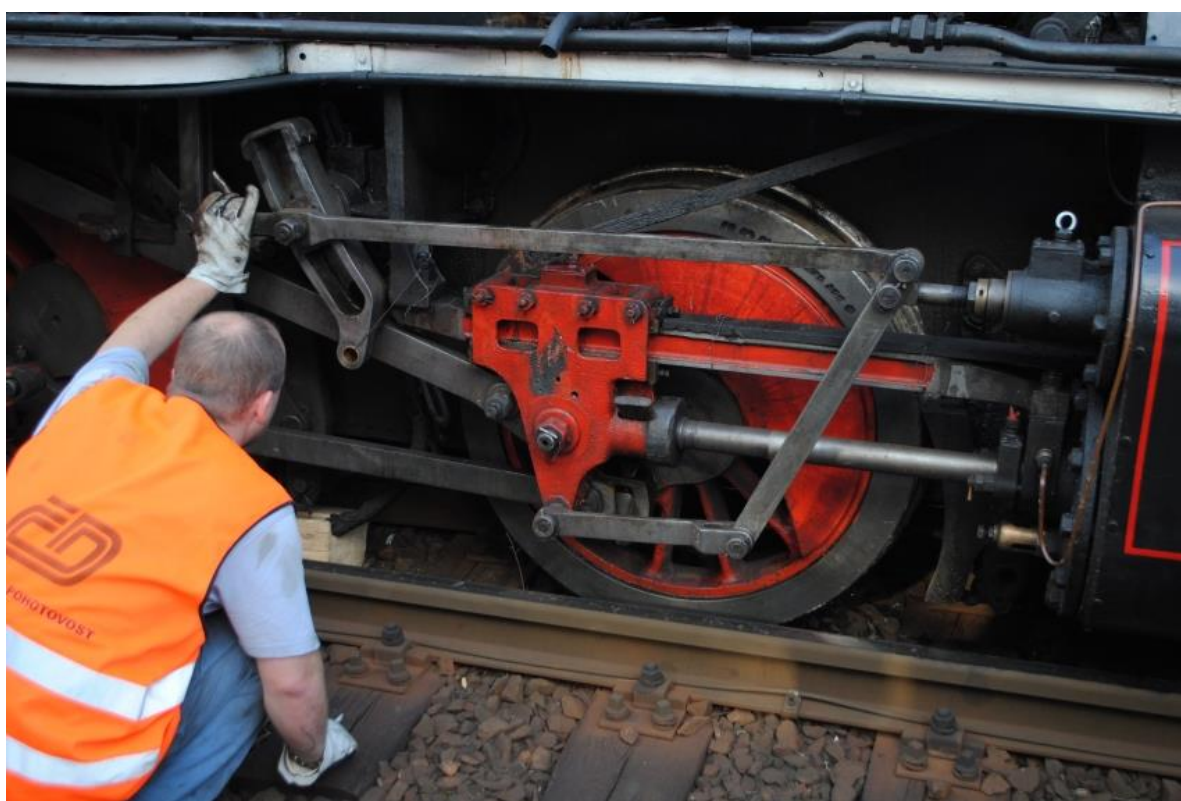
**Obr. 7.2. - 6** Výše položené součásti pohonu a rozvodu parního stroje nebyly násilným poškozením zasaženy. (foto ŽM NTM)

**Tyčový stroj** bude vyžadovat diferencovaný přístup. Ojnic, výstředníkových tyčí, předstihových pák, prodloužených šoupátkových tyčí a kulis se nehoda v červenci 2011 prokazatelně nedotkla, a proto projdou běžnou opravou - vylitím pánvic, výměnou pouzder, přebroušením čepů a v případě kulis přebroušením funkčních ploch spolu s výrobou nových kamenů. Stejně se opraví ovládání rozvodu mezi vratnou pákou v budce až k prodlouženým šoupátkovým tyčím. U spojnic však lze očekávat deformace vzniklé násilným poškozením pojezdu, a proto zde doporučuji prověřit nejprve základní geometrii tyčové (vzájemná rovnoběžnost hlav, ohnutí těla a d.) a následně provést defektoskopii. Lze předpokládat, že vůle a opotřebení v hlavách tyčové pro ložiskové pánve bude nadměrná, a proto je v rozpočtu navrhována novovýroba všech pánvic spojená s regulováním ploch na hlavách tyčí. Transportní **závěsy pro ojnice** se uschovají pro další použití (obr. 7.3. - 26).

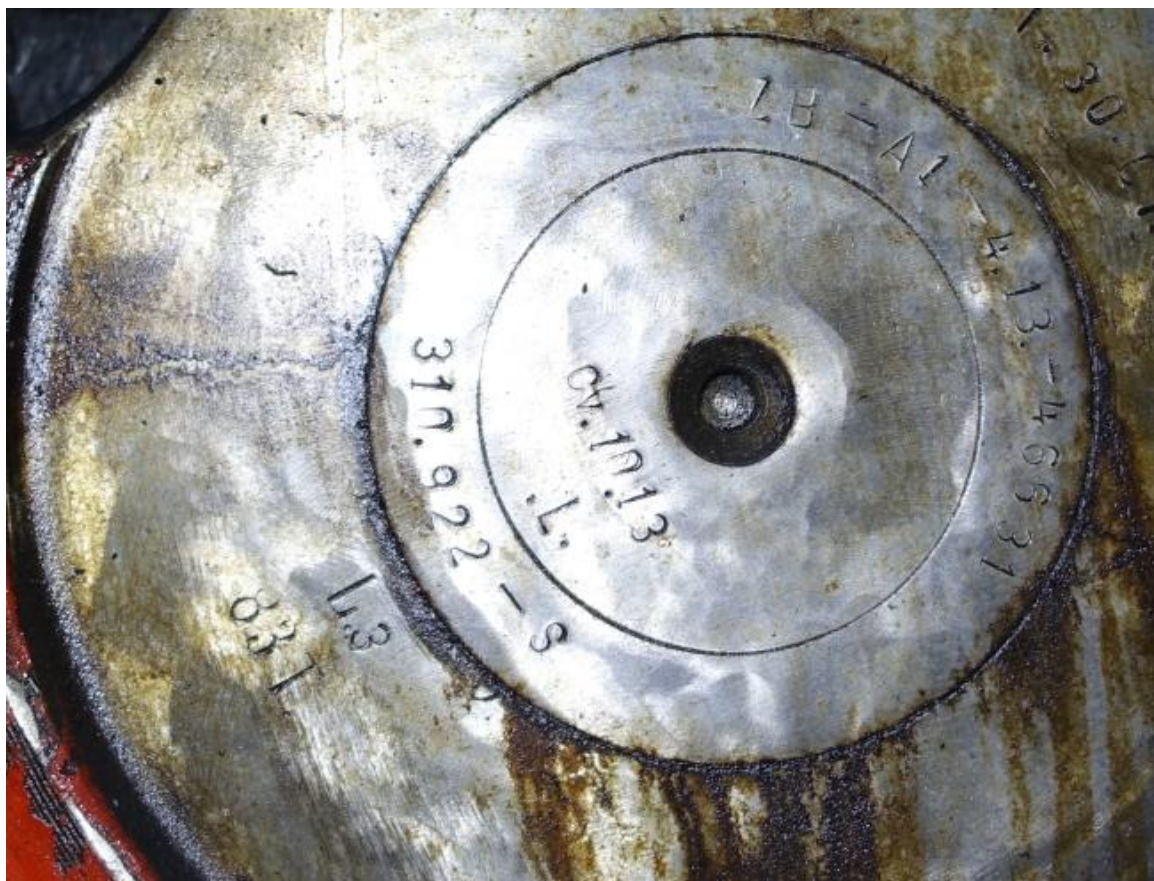
**Obr. 7.2. - 9** Čela náprav H a S<sub>2</sub> nesou raznicí vyznačený říjen 2013, kdy byly nově vyrobeny v ŽOS České Velenice.

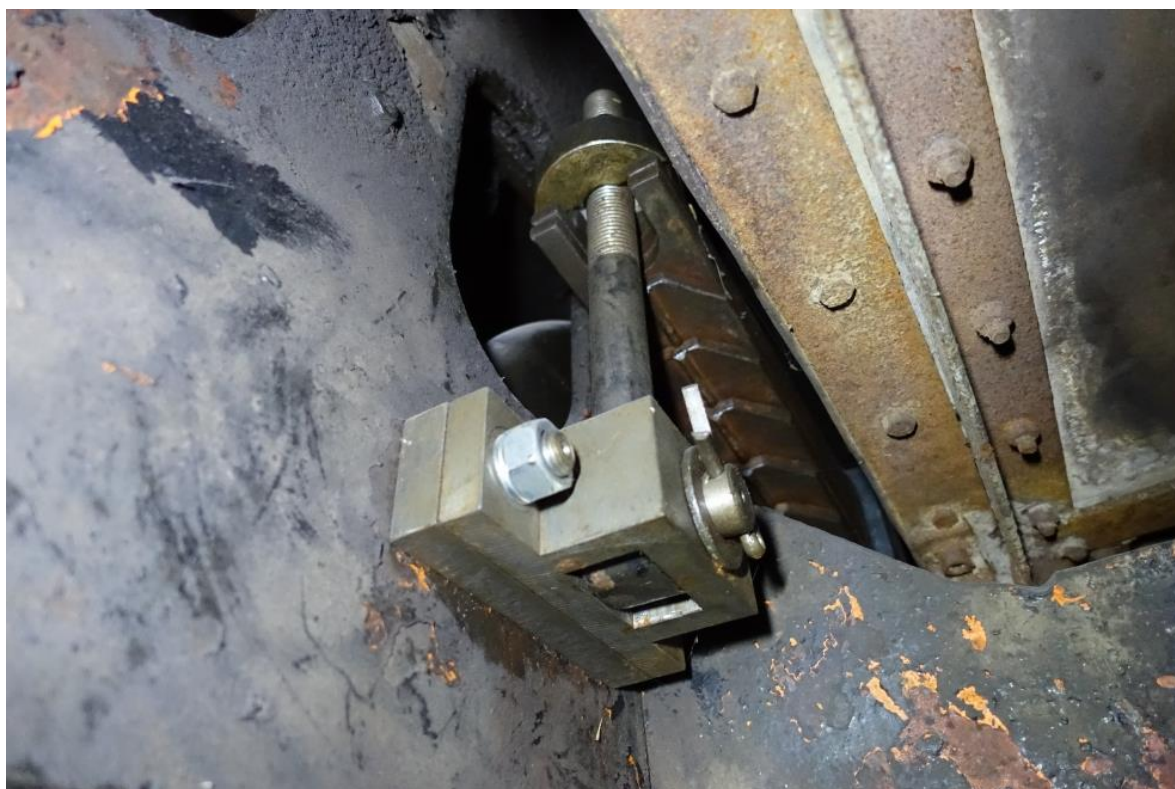
**Obr. 7.2. - 10** Náprava S<sub>2</sub> dostala při opravě nové kozlíky vypružení.

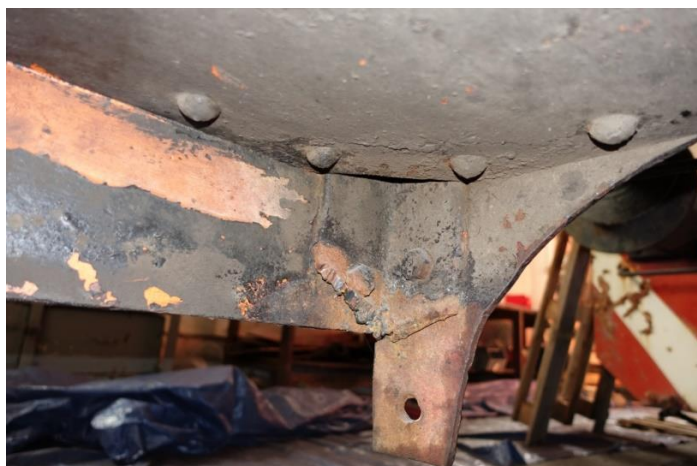
**Obr. 7.2. - 13** Zohýbané pahýly všech čtyř nosičů smetadel byly uříznuty plamenem. Na obrázku je zadní pravý.

Pahýly po deformovaných nosičích **smetadel** se demontují a nahradí novými (obr. 7.2. - 13 a 14). Tyto úhelníky byly z výroby upevněny pomocí nýtů, avšak již před nehodou byly vzadu přišroubovány (t.j. vyměněny po nějakém poškození), zatímco vpředu zůstaly uchyceny nýty. Vzhledem k tomu, že jde o součást rámu, doporučuji, aby oprava byla provedena ve shodě s původním postupem, tedy u všech čtyř nosičů nýtováním. Chybějící smetadla se rovněž vyrobí nová a upevní se šrouby s možností výškového posuvu, aby se jejich poloha (výška nad TK) mohla přizpůsobit výškovému ustavení lokomotivy po opravě. Pro řešení smetadel lze využít tovární fotografie (obr. 7.3. - 21).

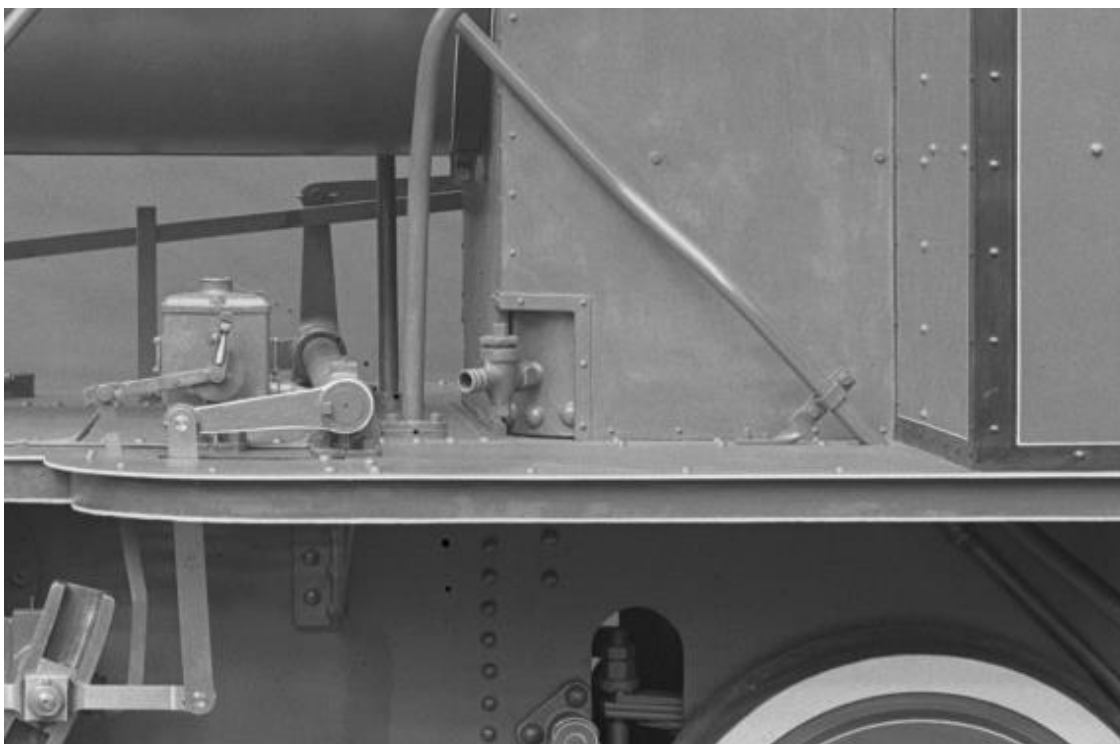
**Obr. 7.3. - 5** Výřez z tovární fotografie stroje typu Bs12 ukazuje původní umístění a provedení vypouštěcího kohoutu kotle v levém rohu kotlové skříně.

Jak je uvedeno v kap. 3.3., postrádá kotel **odkalovací kohout**, neboť byl v roce 1935 odstraněn a jeho otvor uzavřena šroubem shodným se třemi zbývajících v rozích skříňového kotle. S ohledem na absenci jiné vypouštěcí armatury a z ní plynoucí nemožnost odvádět z nožního rámu horkého či dokonce natlakovaného kotle nečistoty, doporučuji obnovu kohoutu. Původně byl na levé straně, kde je dnes vzduchojem. Z prostorových důvodů může být nově osazen i vpravo - posoudí se před montáží. Kohout musí mít ucpávku chránící jeho roubík před vytlačením (obr. 7.3. - 5) a musí být doplněn odpadní trubkou zavedenou pod spodní hranu rámu lokomotivy. Friedmannovo ruční odkalovací šoupátko se podrobí kompletní opravě včetně přebroušení. Odpadní trubka se vyrobí nová. Oboustranné ovládání šoupátka se v zájmu uvolnění prostoru pod kotlem upraví na pouze pravostranné (obr. 7.3. - 6).

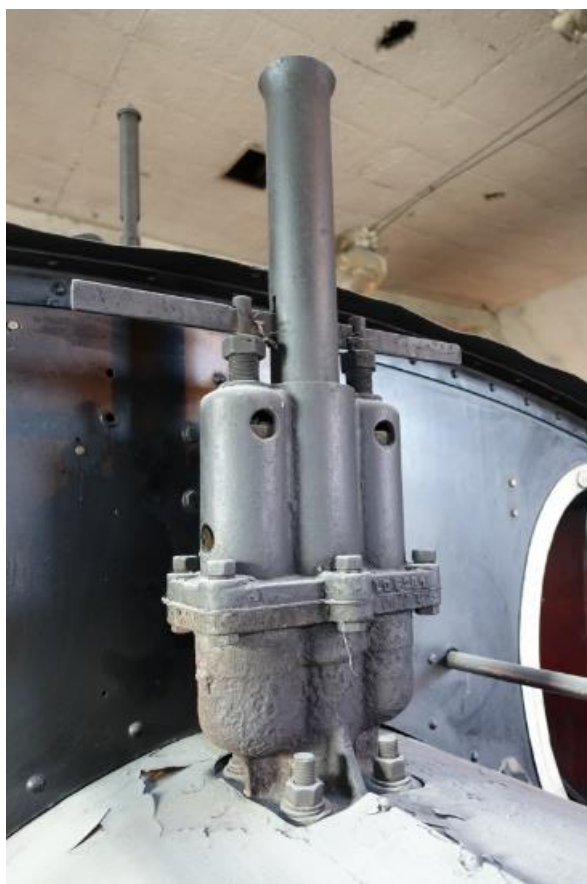
**Obr. 7.3. - 14** V jistém smyslu raritou u našich lokomotiv jsou pojistné záklopy soustavy Ramsbottom. Jejich oprava a přezkoušení ale nebude činit problémy.

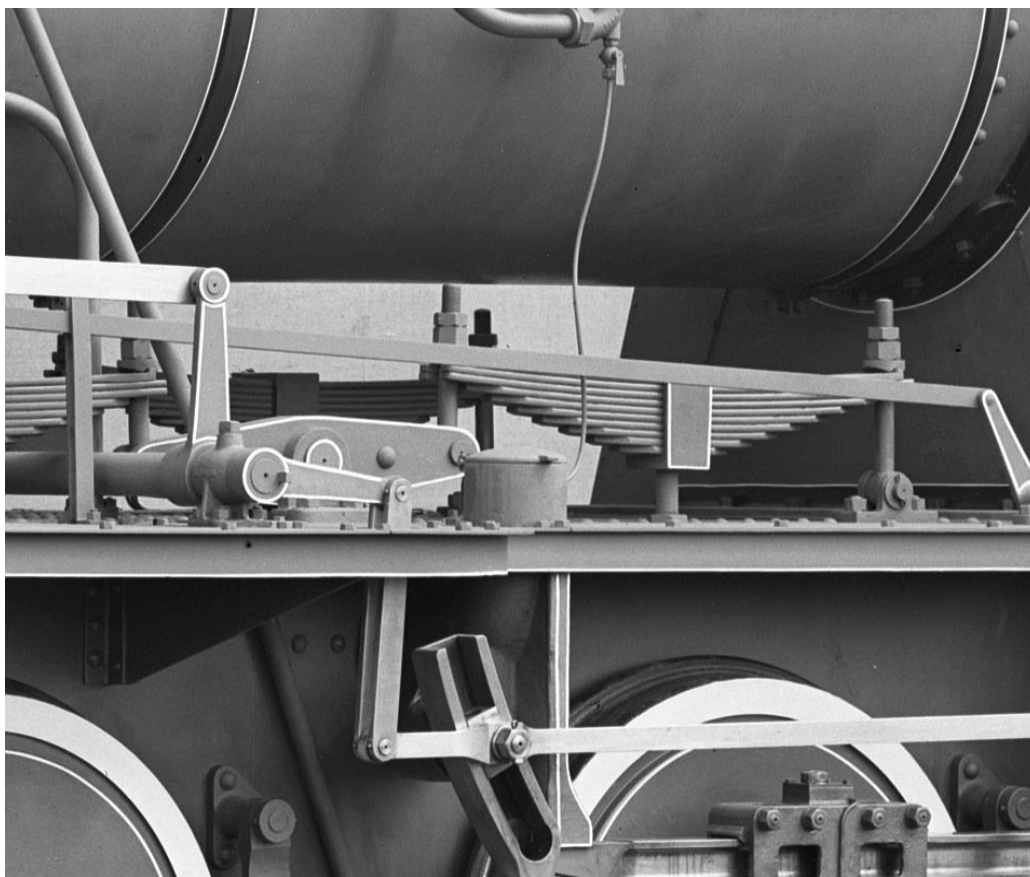
**Obr. 7.3. - 19** Po zrušení vodních skříní se obnoví původní hrdla s klapkou, jak ukazuje výřez z tovární fotografie stroje typu Cs10.

Zaslepí se dnové vývody k nesacím injektorům (obr. 7.3. - 16). Odvzdušnění na stropě vodojemu vedené doleva se zruší a nová trubka povede jen na pravou stranu lokomotivy (obr. 7.3. - 17). Plnicí hrdlo pro připojení požární hadice je jen na pravé straně. Zde ale hadice přichází do kolize s táhlem odvodňovacích kohoutů, a proto se hrdlo prodlouží o cca 50 mm, aby bylo výše (obr. 7.3. - 18). S ohledem na předpokládanou dodávku vody hasičskými sbory a ulehčení manipulace s hadicemi doporučuji vytvořit stejné hrdlo i na levé straně, v symetrické poloze k pravému. Ohavné plnicí skříň vodojemu se zruší a obnoví se původní hrdla s plechovou klapkou (obr. 7.3. - 19).

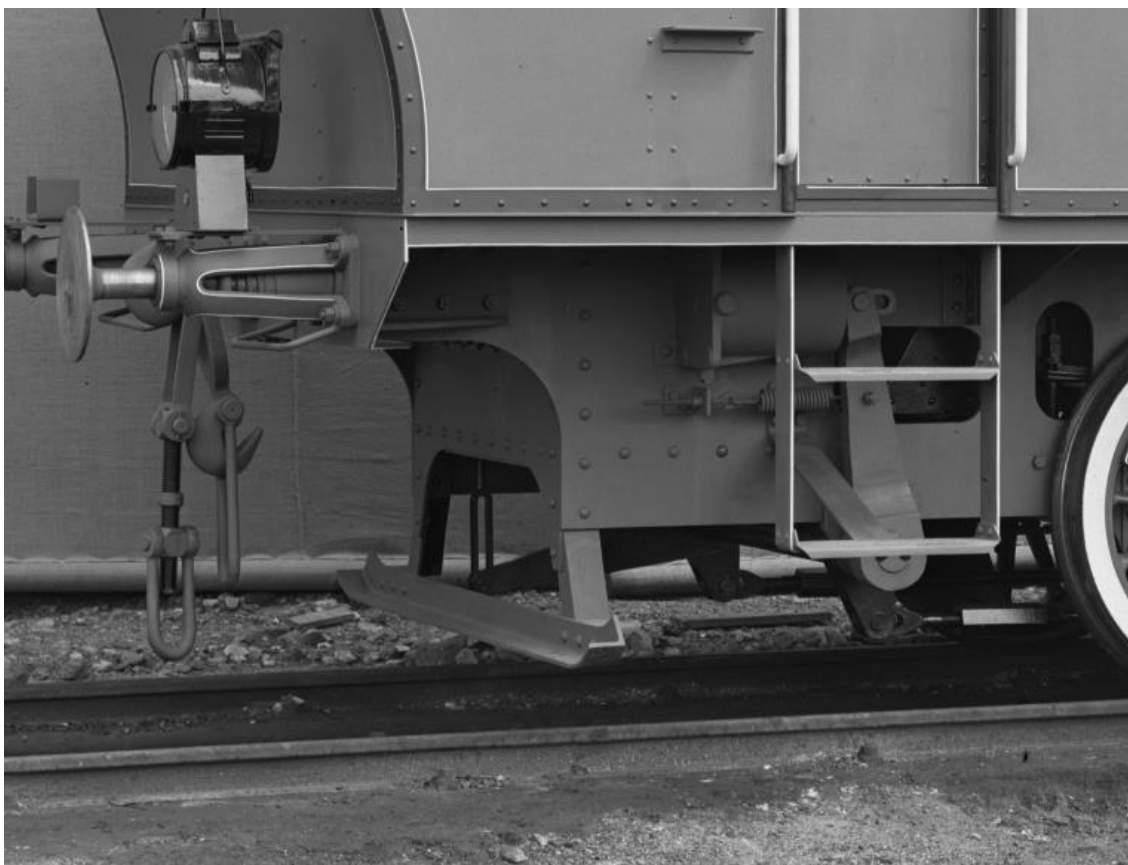
**Obr. 7.3. - 21** Při výrobě náhrad za zničená smetadla se lze řídit továrními fotografiemi typu Cs10 i Bs12.

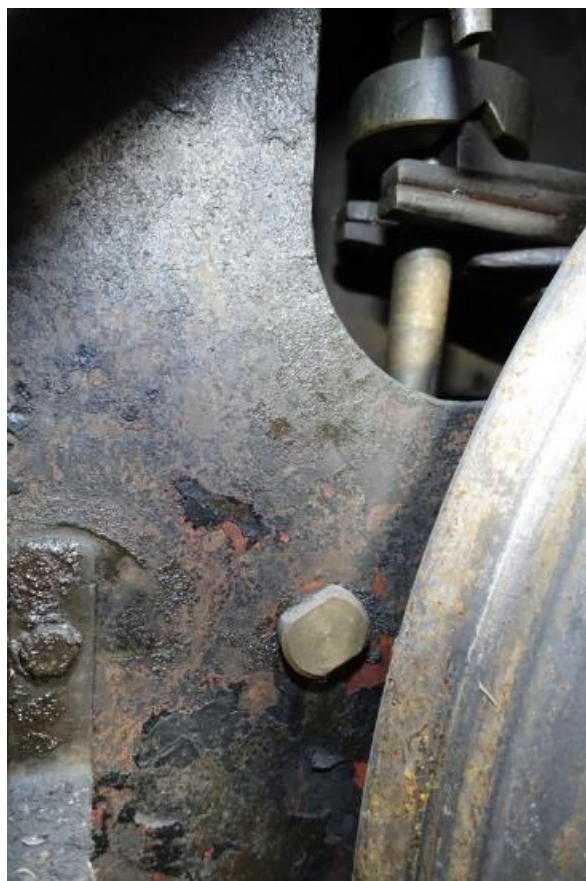
**Obr. 7.3. - 23** Detail upevnění kozlíku z předchozího snímku na vnější straně rámu lokomotivy. Šroub není lícovaný a jeho hlava není pojištěna proti pootočení.

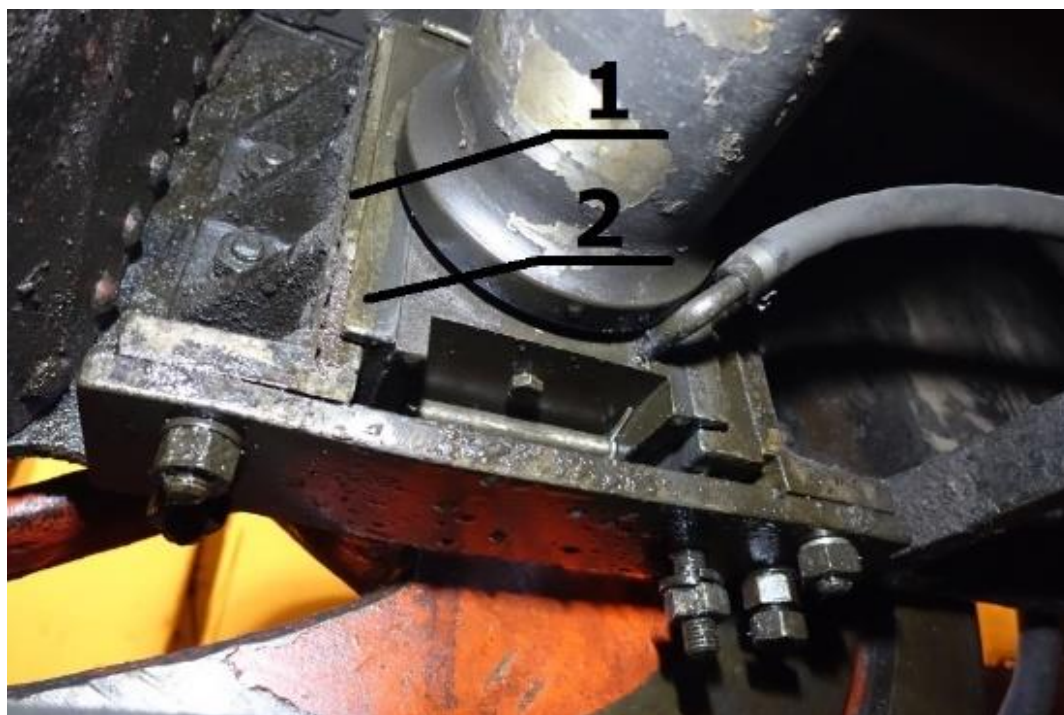
**Obr. 7.3. - 24** Kluznice ložisek (1) jsou ve své skříni upevněny závrtnými šrouby. Smykadla (2) tvoří součást ocelového ložiskového domku a nejsou demontovatelná. Kluznou plochu tvoří vlietek ložiskové kompozice.

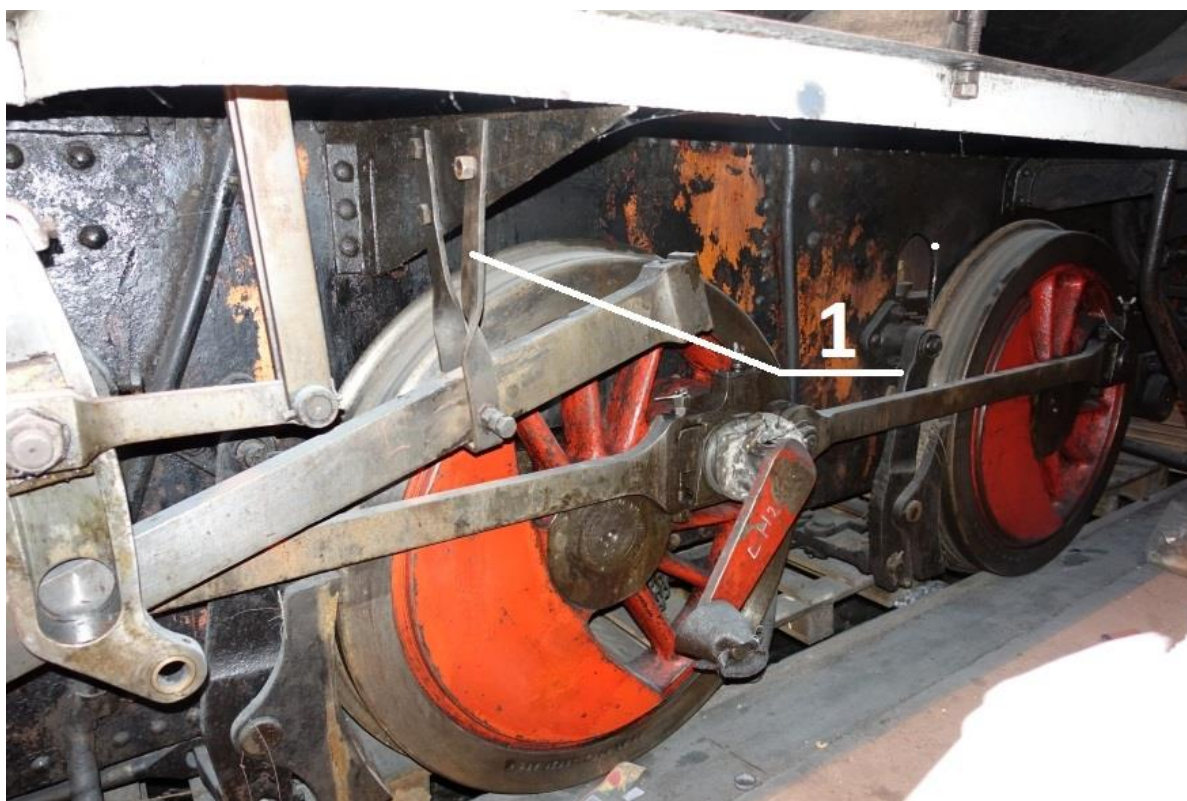
**Obr. 7.3. - 26** Transportní závěsy pro ojnice (1) výrazně usnadňují studené přepravy, a proto je doporučuji uschovat ve výzbroji lokomotivy.

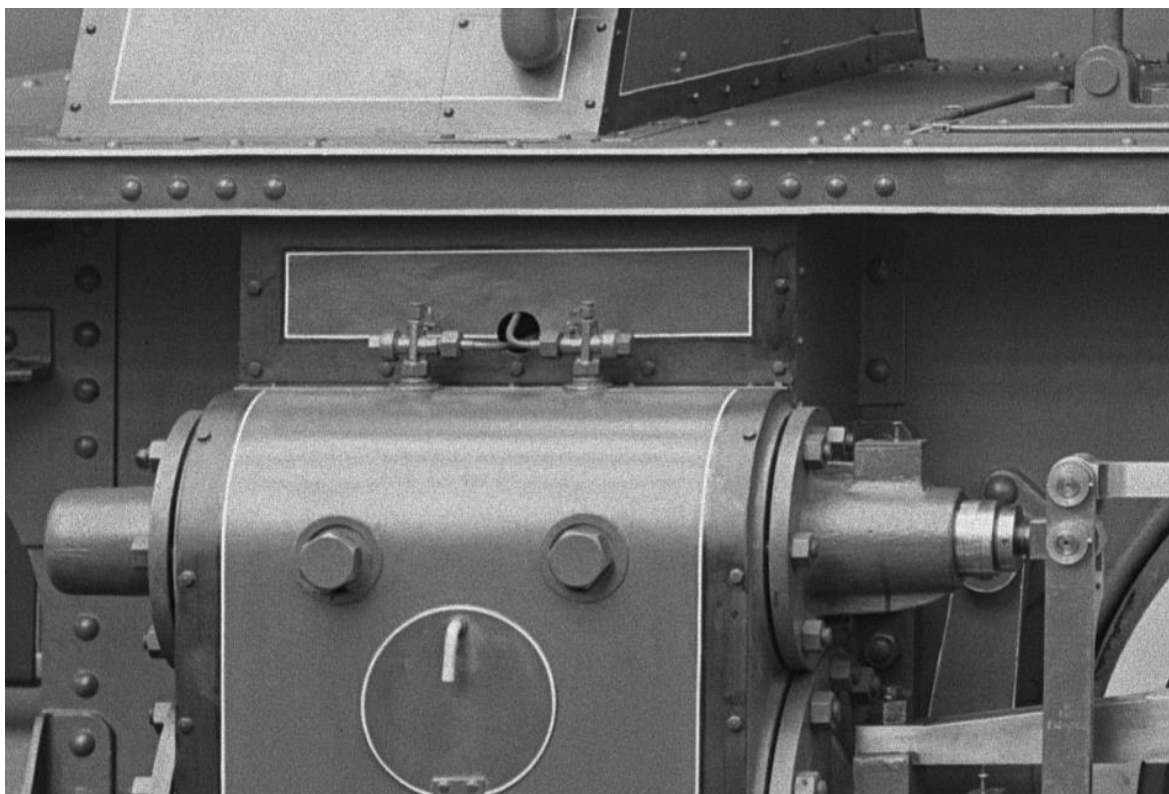
**Obr. 7.3. - 28** Původní jednoduché a přitom funkční provedení mazacích vedení ukazuje tovární fotografie. Olej je veden přímo do šoupátkové komory, třetí trubka od lisu je zaústěna do válce (viz následující obr.). Ucpávka pístnice zvláštní mazání nepotřebuje.

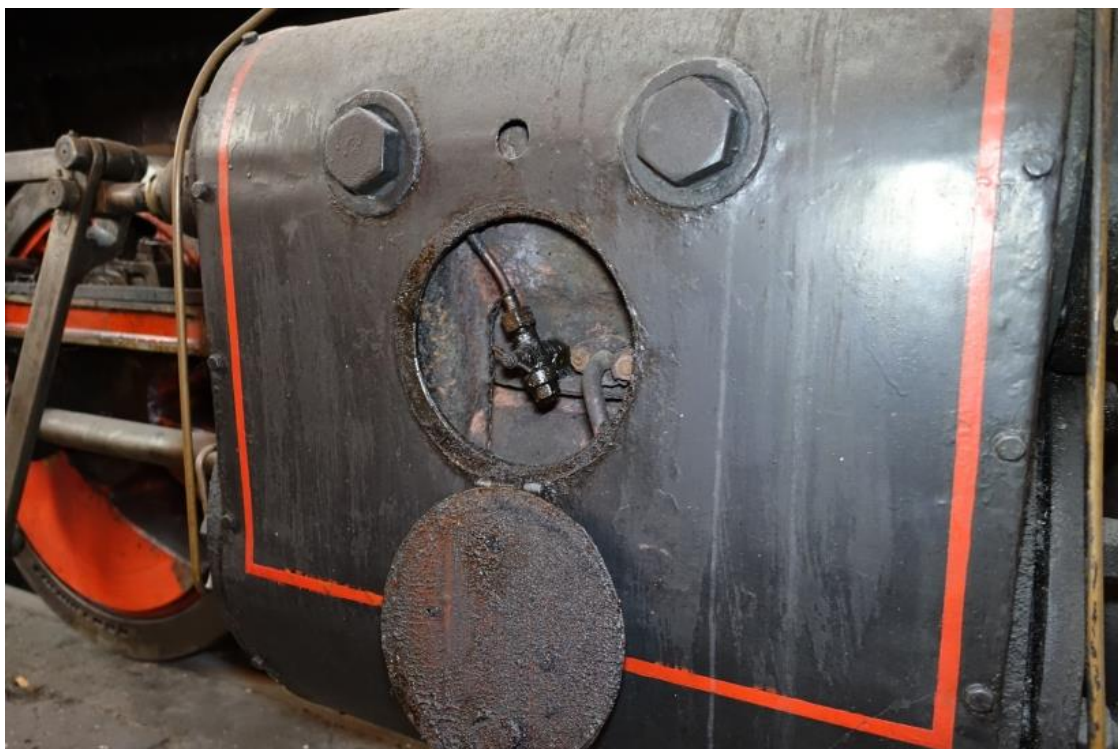
**Obr. 7.3. - 28a** Zaústění mazací trubky do válce je schováno pod víčkem. I zde je zpětný ventil kombinovaný s jehlovým zkoušecím ventilkem.

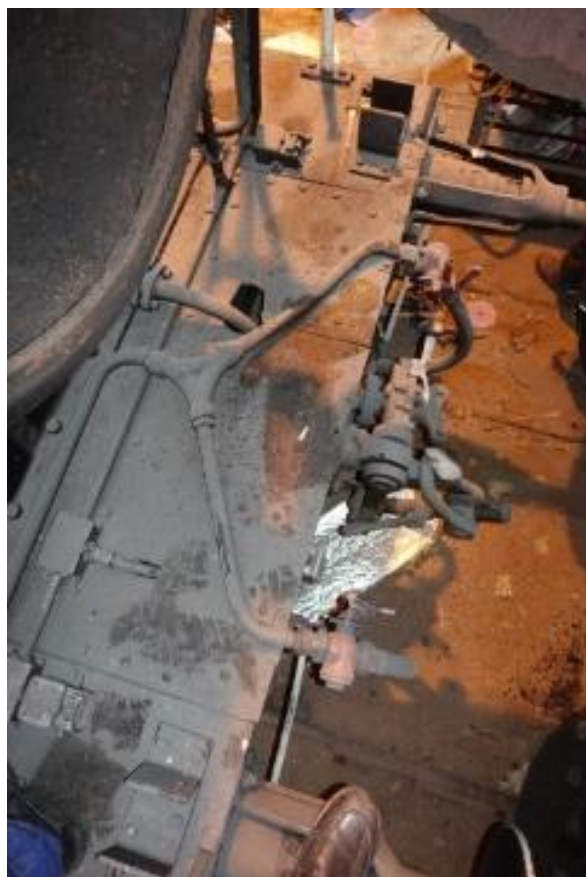
**Obr. 7.3. - 30** Ze stejných důvodů jako na předchozím obrázku doporučuji prověřit možnost vést lépe i vzduchové potrubí na čele lokomotivy.

Uvážlivé řešení bude vyžadovat **vedení potrubí** po lokomotivě, aby kromě poškození vzhledu stroje nebo komplikování údržby nezhoršovalo ani bezpečnost práce (viz vedení vzduchových potrubí v úvodu kap. 4.3.5.).

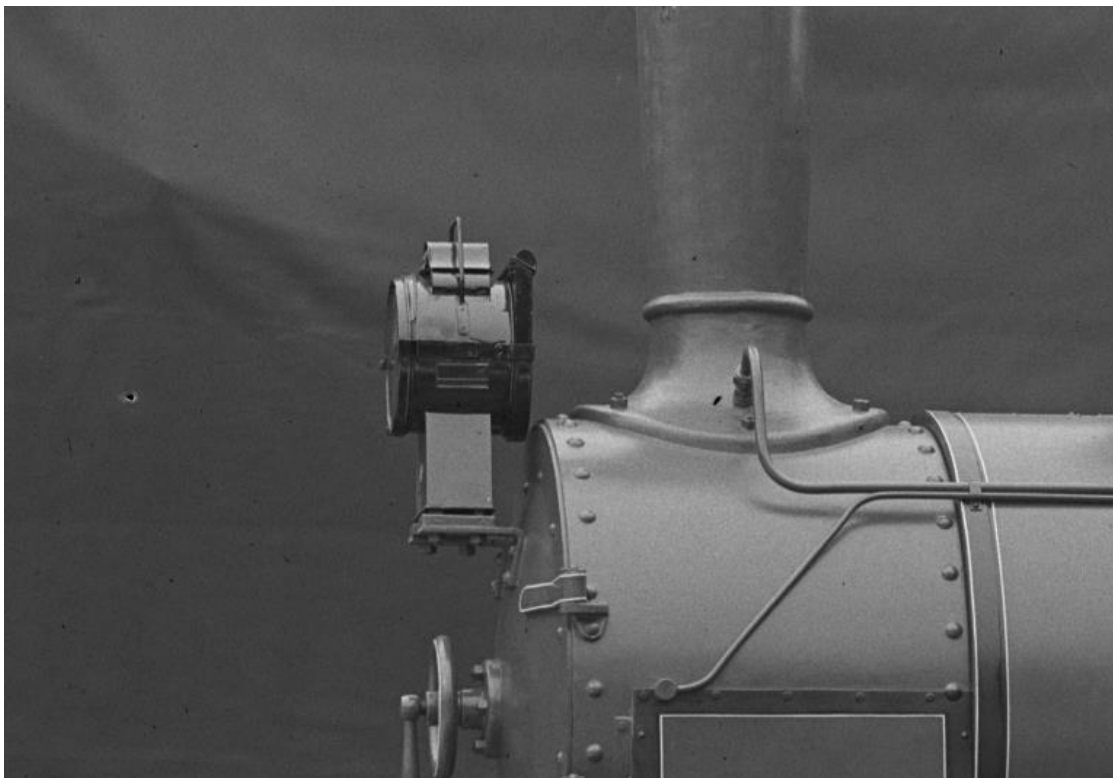
**Obr. 7.3. - 32** Nosič lampy na čele lokomotivy se stejně jako dýmniční dvířka vyrobí podle tovární fotografie. Na nosič se upraví držák řadové tabulky.

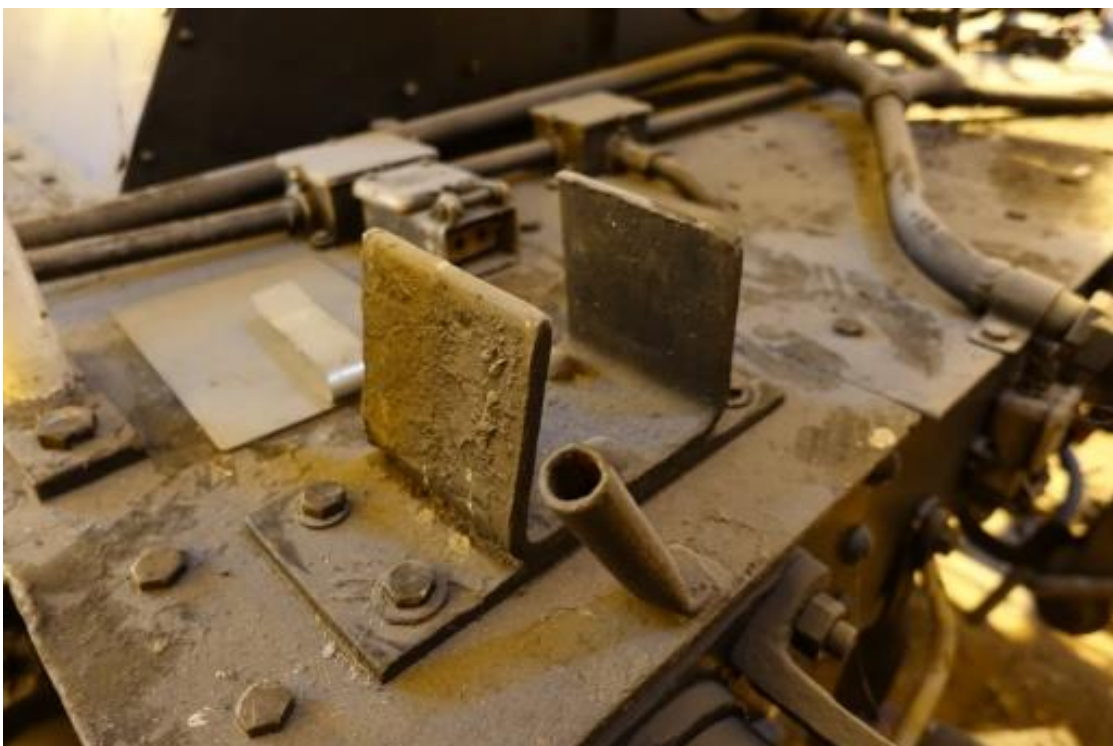
**Obr. 7.3. - 33** Držáky prvomájových vlaječek přivařené na obou čelech stroje snad už nebudou potřeba.

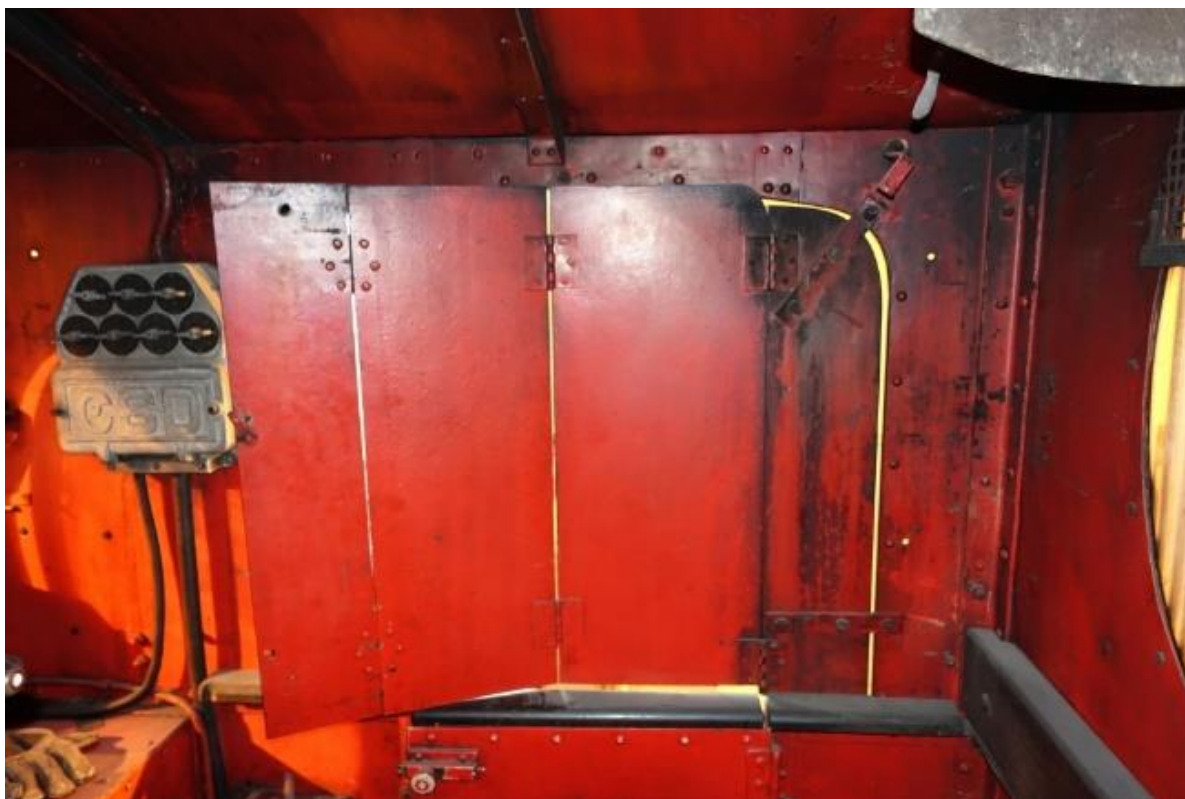
**Obr. 7.3. - 40** Skládací plechové zástěny zakrývající výřezy nad dvířky v bocích budky se nahradí závěsem z plachtoviny.

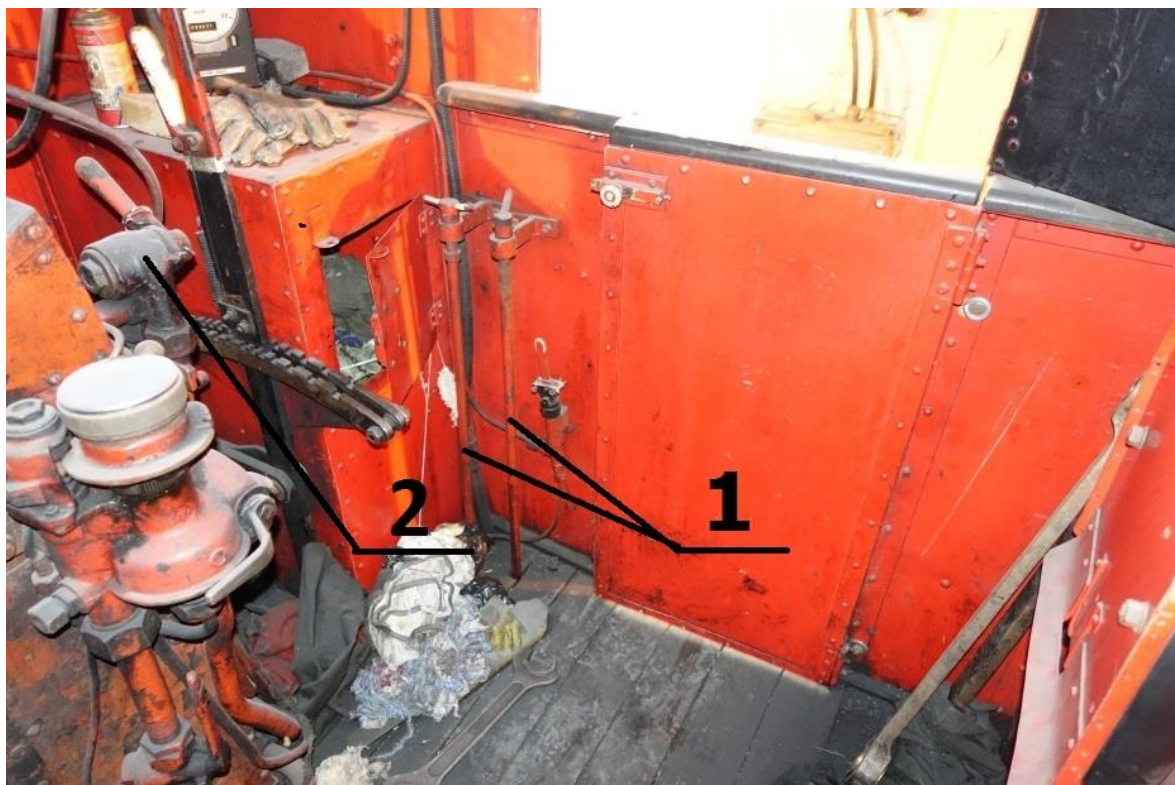
**Obr. 7.3. - 41** Po demontáži ovládacích vřeten (1) zbylých po pravém napaječi se na boku budky uvolní místo pro přemístění kohoutu přidavné brzdy (2).

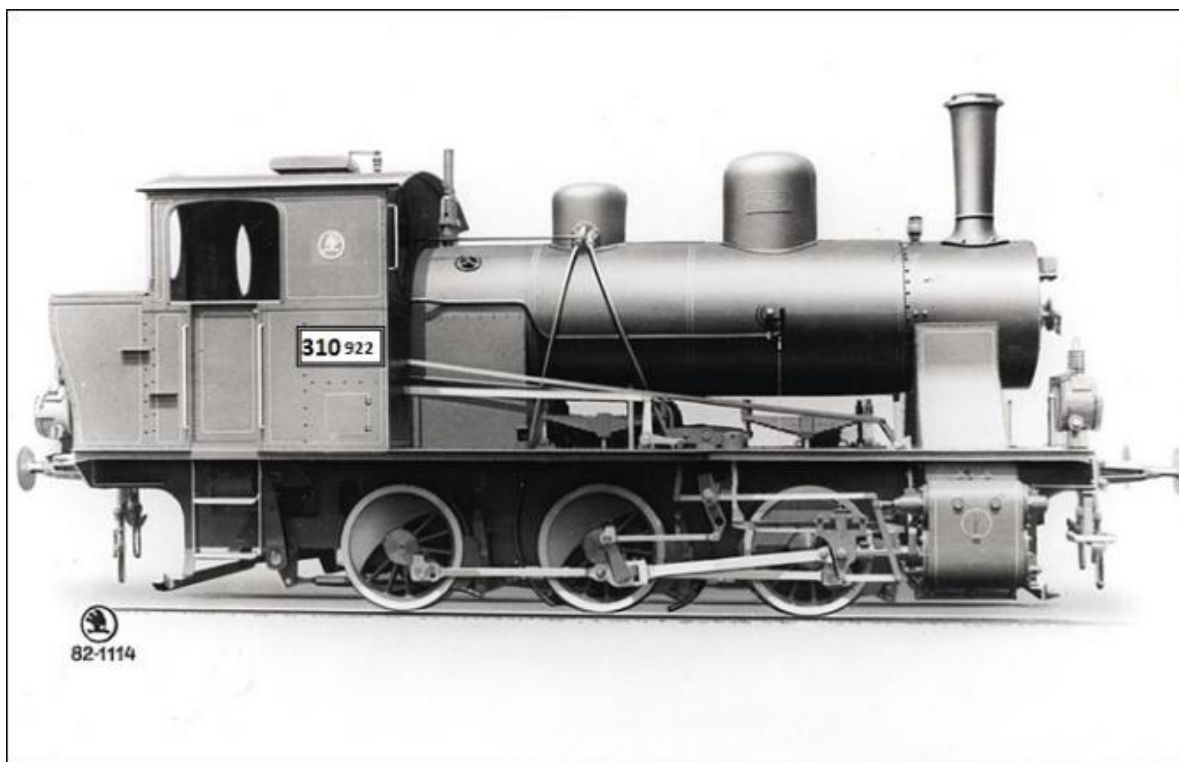
**Obr. 7.3. - 42** Při řešení vnějších popisů a tabulek bude z větší části respektováno stávající uspořádání. Emblémy Škoda se přemístí nad řadové tabulky a budou s tabulkami i stěnou budky v jedné svislé ose.

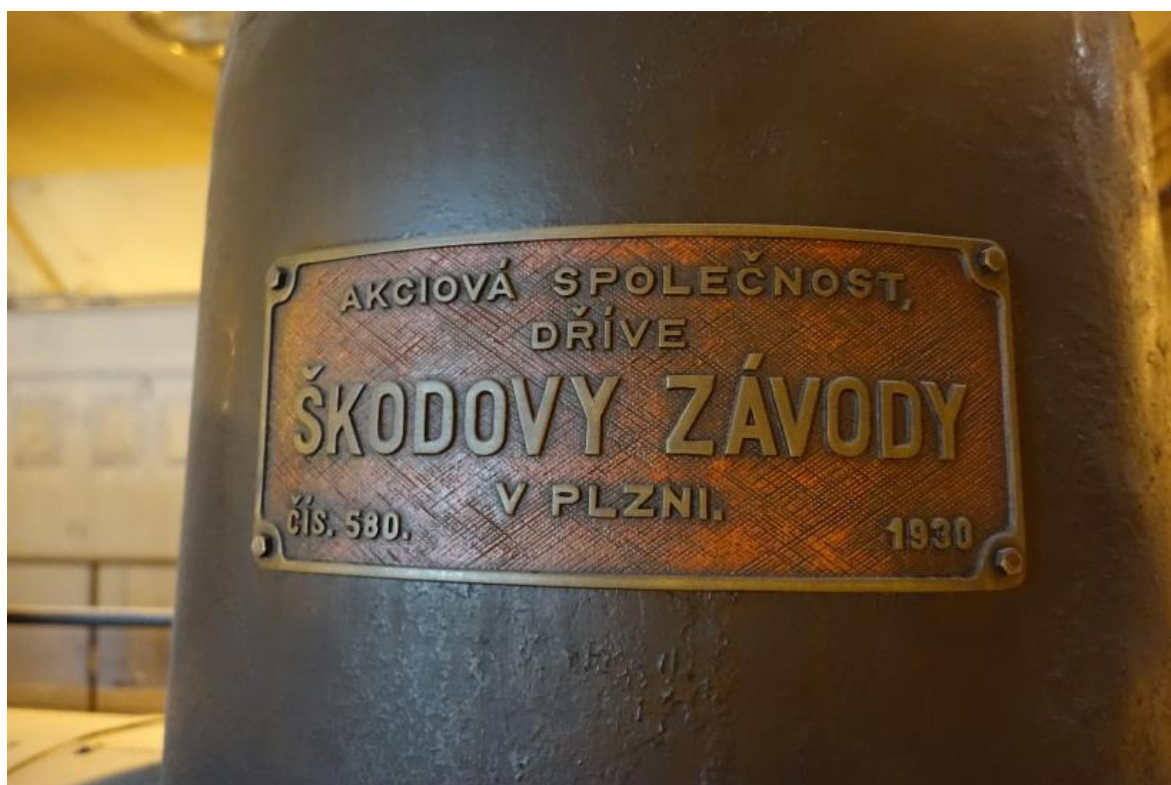
**Obr. 7.3. - 43** Tovární štítky zachované oboustranně na parním dómu se vyčistí a červená půda nahradí černou.
