LEDEN 2012

Na základě výše uvedené objednávky provedl zhotovitel diagnostický průzkum vozovky na vybraném úseku silnice II/322 spočívající ve vizuální prohlídce s grafickým záznamem a fotodokumentací poruch, měření průhybů a posouzení únosnosti vozovky, jádrových vývrtech, vrtané sondě, rozboru asfaltové směsi a podloží zeminy. Posouzení parametrů vozovky je provedeno podle technických podmínek TP87. Byly stanoveny výstupní parametry k hodnocení konstrukce vozovky. Předkládá se návrh modernizace vozovky.

Silnice: II/322

Název: Dašice

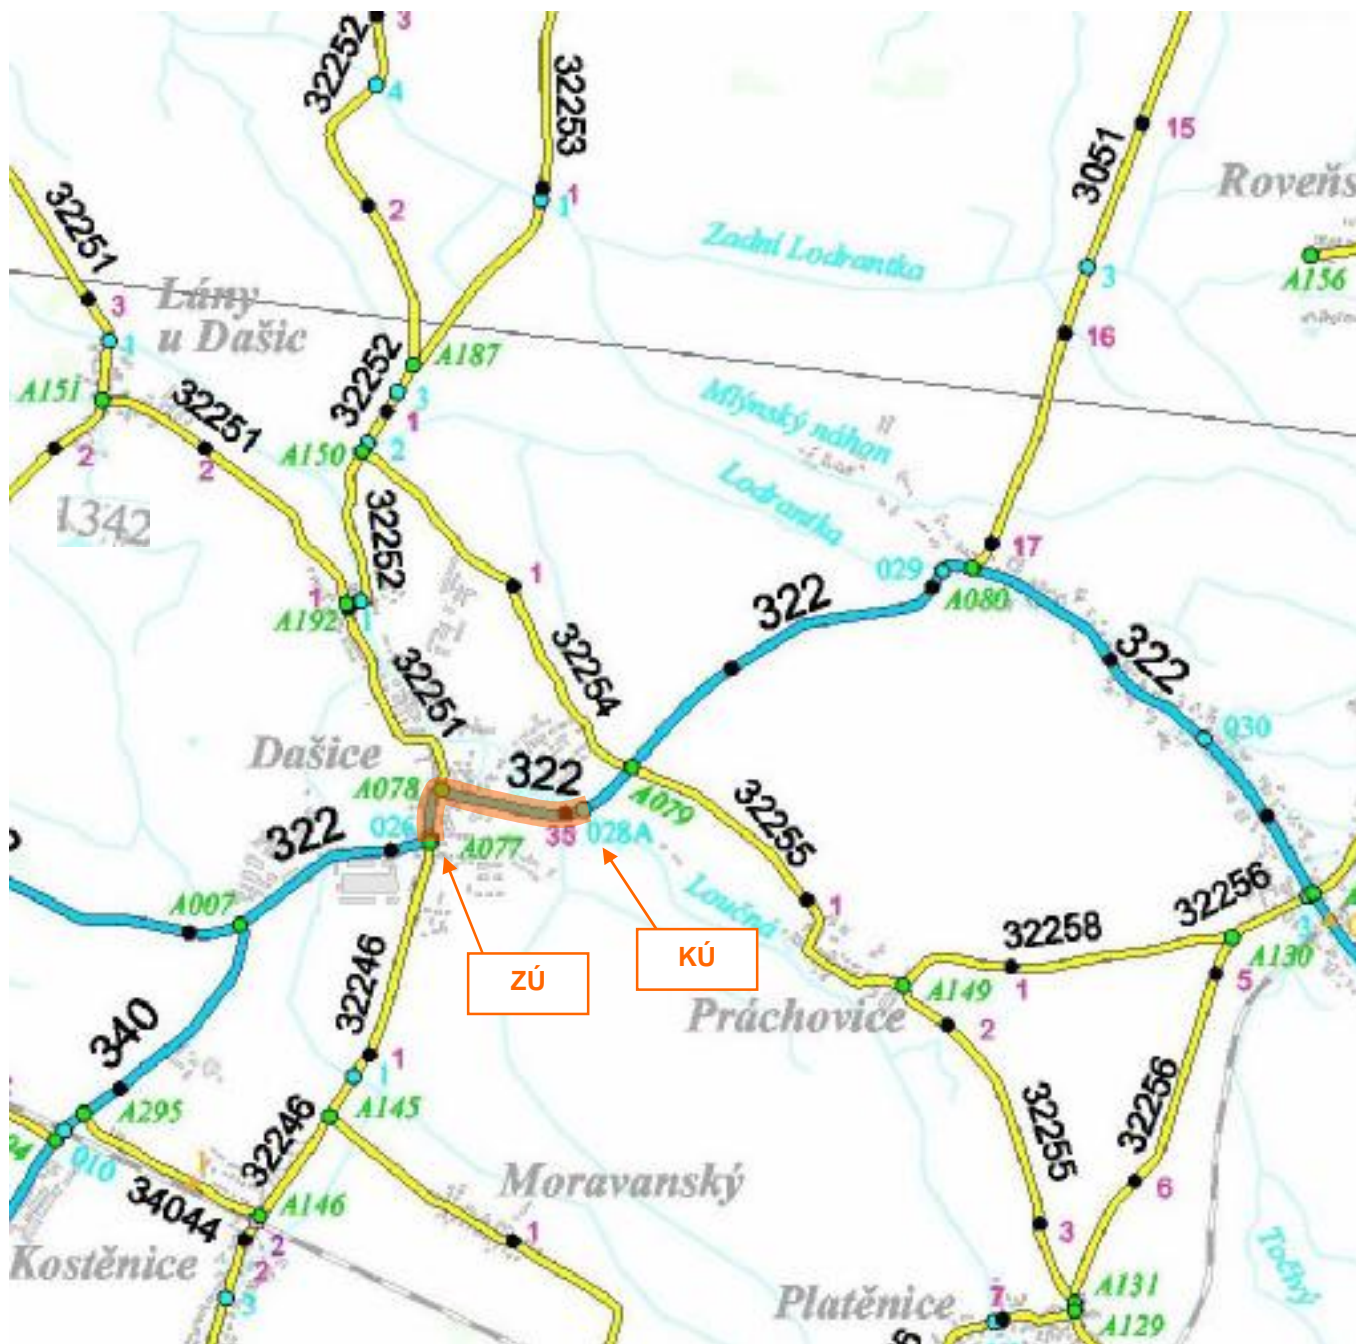
Dne 12.1.2012 byl vizuálně prohlížen povrch vozovky a graficky zaznamenány poruchy do formuláře – viz příloha B. Jejich číslování odpovídá číslům poruch uvedeným v TP 82. Některé poruchy jsou zachyceny na snímcích v příloze C.

km 34,188 až 34,300 – dva jízdní pruhy a vlevo jeden odstavný pruh oddělený od jízdních pruhů dlážděným dvojřádkem s deformacemi. Povrch jízdních pruhů má mozaikové trhliny a vysprávk. V odstavném pruhu se vyskytuje hloubková koroze. V levém jízdním pruhu je podél dvojřádku zapravená rýha (nebo velkoplošná vysprávka) s trhlínami podél dvojřádku. Havarijní stav, klasifikovaný 5. Obruby jsou po obou stranách vozovky.

km 34,300 až 34,490 – dva jízdní pruhy a po obou stranách jsou do staničení km 34,400 dlážděné zastávkové zálivy. V jízdních pruzích se vyskytují rozsáhlé síťové trhliny a výrazná hloubková koroze. V prostoru křižovatky se silnicí III/32251 jsou navíc výrazné plošné deformace. Havarijní stav s klasifikací 5. Obruby jsou po obou stranách vozovky.

km 34,490 až 35,034 – dva jízdní pruhy s mírně vyjetými koleje, množstvím nepravidelných (mozaikových) trhlin a vysprávek. Lokálně se nacházejí síťové trhliny a plošné deformace podél okraje vozovky. Havarijní stav s klasifikací 5. Obruby jsou do staničení km 34,805.

- Frézování do hloubky 50 mm s odvozem materiálu pro jeho další využití;
- Očištění povrchu;
- Odborná kontrola stavu povrchu po frézování a výměr míst k lokálním úpravám a sanacím;
- Lokální úpravy trhlin a místní sanace (úprava: úpravy jednotlivých trhlin podle TP115, sanace rozpadů směsi a síťových trhlin: výměna ložní a horní podkladní vrstvy – odhad cca 15 % plochy);
- Spojovací postřík z kationaktivní asfaltové emulze určené pro spojovací postříky v množství zbytkového asfaltu $0,4 \text{ kg/m}^2$;
- Pokládka obrusné vrstvy z asfaltového betonu pro obrusné vrstvy **ACO 11+ tl. 50 mm** podle ČSN EN 13108-1, ČSN 73 6121 a TKP Kap. 7.

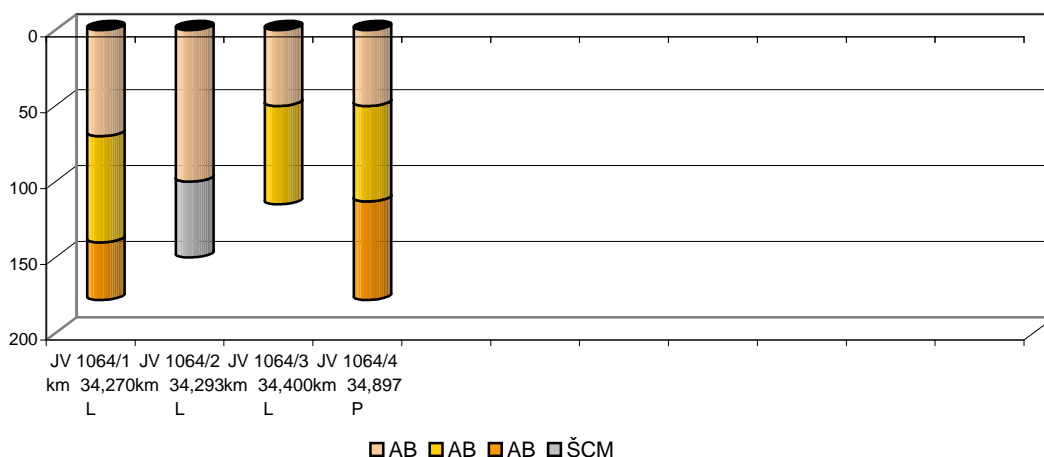
PROTOKOL TLOUŠŤKY JÁDROVÝCH VÝVRTŮ (JV)

Jádrový vývrt délka (mm)	Konstrukční vrstvy vozovky (mm)									
	AB	AB	AB	ŠCM						
JV 1064/1 km 34,270 L 178 mm	70	70	38							ŠD
	1,90 m od středu; krátké příčné trhliny									
JV 1064/2 km 34,293 L 100 mm bez ŠCM	100			50						ŠD
	1,30 m od plné čáry, v odstavném pruhu. Rozpad ŠCM, celková tloušťka ŠCM 130 mm									
JV 1064/3 km 34,400 L 115 mm	50	65								ŠD
	1,10 m od okraje; síťové a příčné trhliny									
JV 1064/4 km 34,897 P 178 mm	50	63	65							PM
	1,05 m od okraje; vysprávký

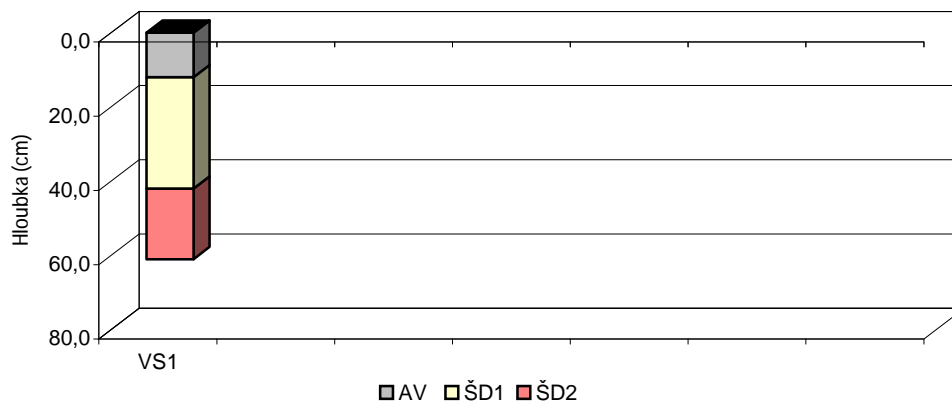
Sonda:	VS1						
Konstrukční vrstva	Tloušťka vrstvy (cm)						
AV	12,0						
ŠD1	30,0						
ŠD2	19,0						
Ozn. přísl. JV	JV3						
Vzdálenost od okraje	1,10 m						
podloží/ vzorek č.	2386						
Hloubka sondy (cm)	61						
Staničení (km)	34,400 L
