DIAGNOSTIKA

09/2014

SILNICE II/311 MLADKOV - JABLONNÉ NAD ORLICÍ

DIAGNOSTIKA VOZOVKY

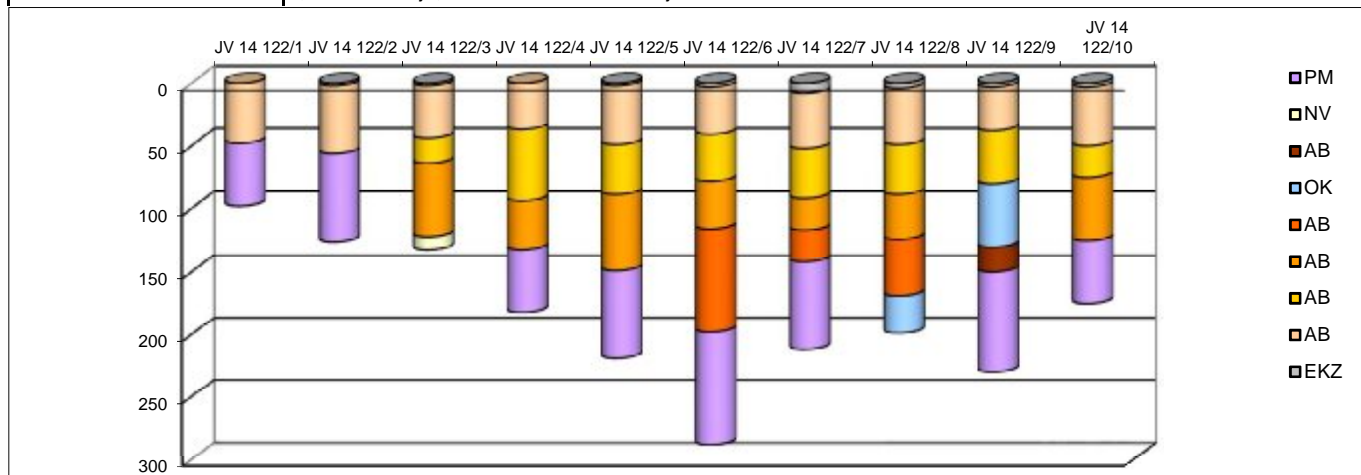
Jádrový vývrt délka (mm)	Konstrukční vrstvy vozovky (mm)										
	EKZ	AB	AB	AB	AB	OK	AB	NV	PM		
JV 14 122/1 km 43,511 L 48 mm bez PM		48							50		SD
	0,95 m od okraje; síťové trhliny										
JV 14 122/2 km 43,920 P 56 mm bez PM	2	54							70		SD
	1,15 m od okraje; síťové trhliny a deformace										
JV 14 122/3 km 44,300 P 132 mm popis		42	20	58				10			SD
	1,05 m od okraje; síťové trhliny; v podkladní vrstvě probíhá trhlinka										
JV 14 122/4 km 44,550 L 132 mm bez PM		37	57	38					50		SD
	1,10 m od okraje; ložní asfaltová vrstva je vizuálně mezerovitá										
JV 14 122/5 km 44,875 P 149 mm bez PM	2	47	40	60					70		SD
	1,35 m od okraje; ložní asfaltová vrstva je vizuálně mezerovitá										
JV 14 122/6 km 45,196 L 198 mm bez PM	3	38	37	38	82				90		SD
	1,50 m od okraje; vyjetá kolej; ložní asfaltová vrstva je vizuálně mezerovitá										
JV 14 122/7 km 45,400 P 142 mm bez PM	8	44	40	25	25				70		PM

1,00 m od okraje; vyjetá kolej										
JV 14 122/8 km 45,745 L 199 mm popis	4	45	40	35	45	30					SD
	1,30 m od okraje; ložní asfaltová vrstva je vizuálně mezerovitá										
JV 14 122/9 km 46,125 P 150 mm bez PM	3	35	42			50	20		80		PM
	1,00 m od okraje; ložní asfaltová vrstva je vizuálně mezerovitá										
JV 14 122/10 km 46,510 P 125 mm bez PM	3	47	25	50					50		SD
	1,60 m od okraje; ložní asfaltová vrstva je vizuálně mezerovitá

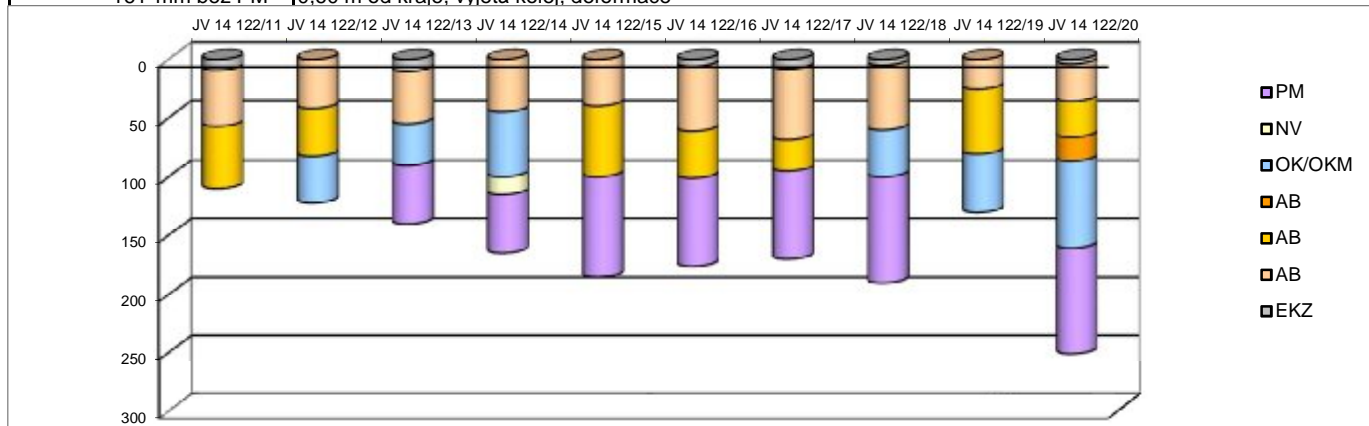
Jádrový vývrt délka (mm)	Konstrukční vrstvy vozovky (mm)										
	EKZ	AB	AB	AB	OK/OKM	NV	PM				
JV 14 122/11 km 46,800 L 110 mm popis	9	48	53								SD
	1,05 m od okraje; síťové trhliny, plošné deformace										
JV 14 122/12 km 47,135 P 122 mm popis		42	40		40						SD
	1,65 m od obruby										
JV 14 122/13 km 47,500 L 90 mm bez PM	10	45			35		50				SD
	0,90 m od okraje, podélná rozvětvená trhlina										
JV 14 122/14 km 47,755 P 115 mm bez PM		45			55	15	50				SD
	1,45 m od okraje										
JV 14 122/15 km 48,077 P 100 mm bez PM		40	60				85				SD
	1,15 m od okraje										
JV 14 122/16 km 48,500 P 101 mm bez PM	6	55	40				75				SD
	1,10 m od okraje										
JV 14 122/17 km 48,750 L 95 mm bez PM	8	60	27				75				SD
	1,00 m od okraje, vyjeté koleje										
JV 14 122/18 km 49,060 L 100 mm bez PM	5	55			40		90				PM
	1,40 m od okraje										
JV 14 122/19 km 49,357 P 130 mm popis		25	55		50						SD

1,40 m od okraje, podélné rozvětvené trhliny, plošné deformace, vysprávký										
JV 14 122/20 km 49,620 L 161 mm bez PM	4	32	30	20	75		90				SD
	0,60 m od okraje, vyjeté koleje, deformace

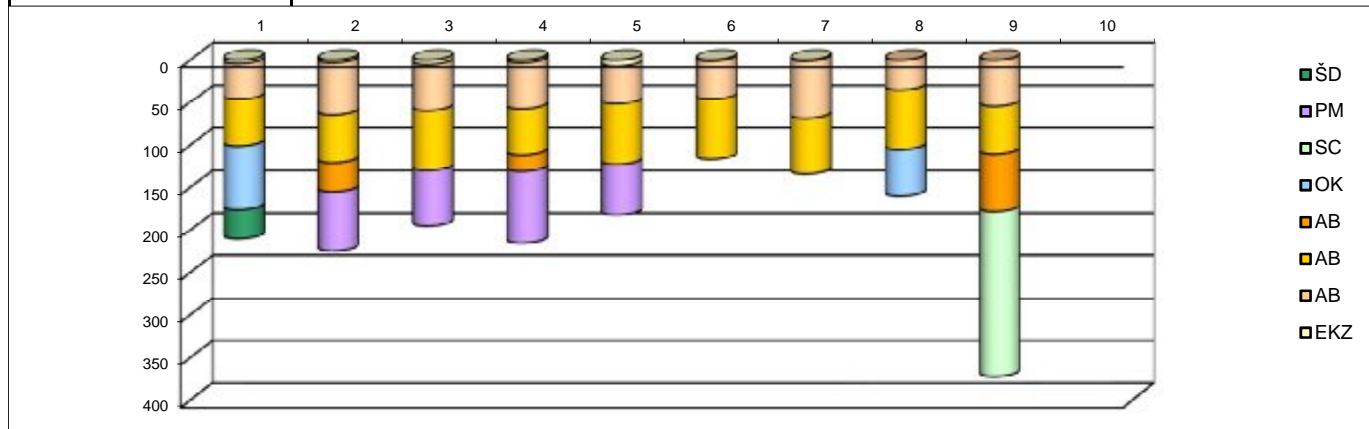
Jádrový vývrt délka (mm)	Konstrukční vrstvy vozovky (mm)									
	EKZ	AB	AB	AB	OK	SC	PM	ŠD		
JV 14 122/21 km 50,100 P 176 bez ŠD	4	42	55		75			35		SD
	1,85 m od okraje; vrtáno 5 cm od široké podélné trhliny									
JV 14 122/22 km 50,520 L 155 bez PM	3	62	55	35			70			PM
	1,10 m od okraje									
JV 14 122/23 km 50,730 P 130 mm bez PM	5	55	70				65			SD
	1,35 m od okraje									
JV 14 122/24 km 51,015 P 131 mm bez PM	3	55	53	20			85			PM
	0,90 m od okraje									
JV 14 122/25 km 51,266 P 122 mm bez PM	7	45	70				60			SD
	1,10 m od okraje, vyjetá kolej									
JV 14 122/26 km 51,550 L 116 mm popis	1	45	70							SD
	1,20 m od okraje, síťové trhliny, plošné deformace									
JV 14 122/27 km 51,916 P 134 mm popis	1	68	65							SD
	1,40 m od okraje, vyjetá kolej									
JV 14 122/28 km 52,256 L 160 mm popis		35	70		55					SD
	1,00 m od okraje									
JV 14 122/29 km 52,500 P 178 mm bez SC		55	55	68		195				SD

1,40 m od kraje

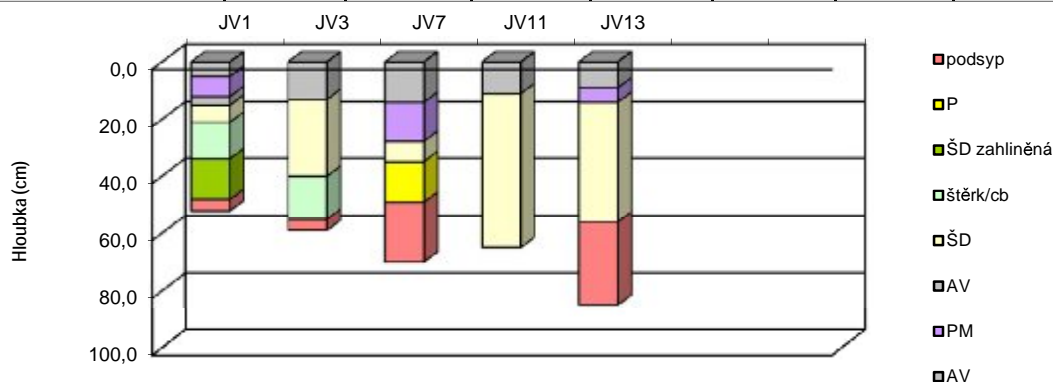
Sonda:	VS1	VS2	VS3	VS4	VS5		
Konstrukční vrstva	Tloušťka vrstvy (cm)						
AV	5,0	13,0	14,0	11,0	9,0		
PM	7,0		14,0		5,0		
AV	3,0						
ŠD	6,0	27,0	7,0	54,0	42,0		
šterk/cb	13,0	15,0					
ŠD zahliněná	14,0						
P			14,0				
podšyp	4,0	4,0	21,0		29,0		
Ozn. přísl. JV	JV1	JV3	JV7	JV11	JV13		
Vzdálenost od okraje	0,90 m	1,00 m	1,00 m	1,00 m	0,90 m		
podloží/ vzorek č.	733				nenalezena		
Hloubka sondy (cm)	52	59	70	65	85		
Staničení (km)	43,511 L	44,300 P	45,400 P	46,800 L	47,500 L

VS3 od 70 do 80 cm tvrdé prostředí

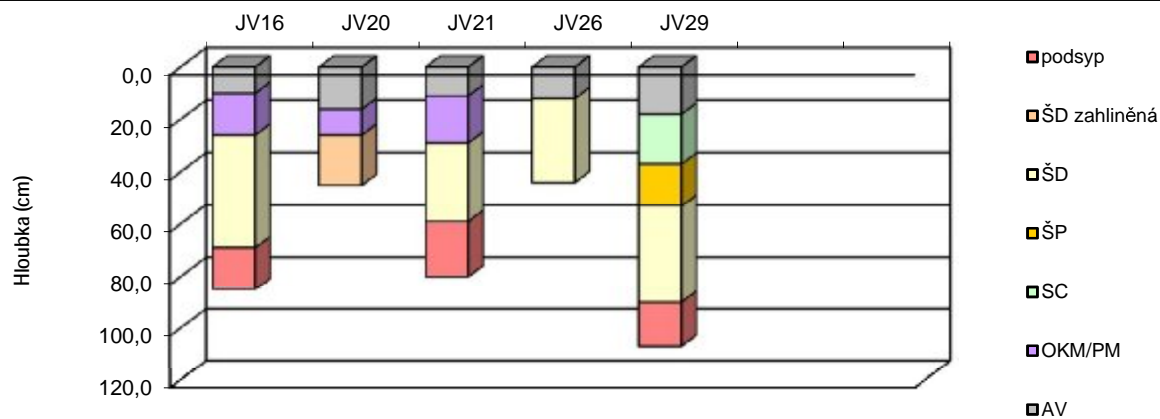
Sonda:	VS6	VS7	VS8	VS9	VS10		
Konstrukční vrstva	Tloušťka vrstvy (cm)						
AV	10,0	16,0	11,0	12,0	18,0		
OKM/PM	16,0	10,0	18,0				
SC					19,0		
ŠP					16,0		
ŠD	43,0		30,0	32,0	37,0		
ŠD zahliněná		19,0					
podšyp	16,0		21,0		17,0		
Ozn. přísl. JV	JV16	JV20	JV21	JV26	JV29		
vzdálenost od okraje	1,10 m	0,60 m	1,80 m		1,40 m		
vzdálenost od obruby				1,20 m			
podloží/ vzorek č.			nenalezena				
Hloubka sondy (cm)	85	45	80	44	107		
Staničení (km)	48,500 P	49,620 L	50,100 P	51,550 L	52,500 P

VS7	zemina hl. 42 - 55 cm, od 55 cm do 80 cm stále tvrdé prostředí
VS9	štěrkodrt' D 8 mm, ojediněle 32 mm

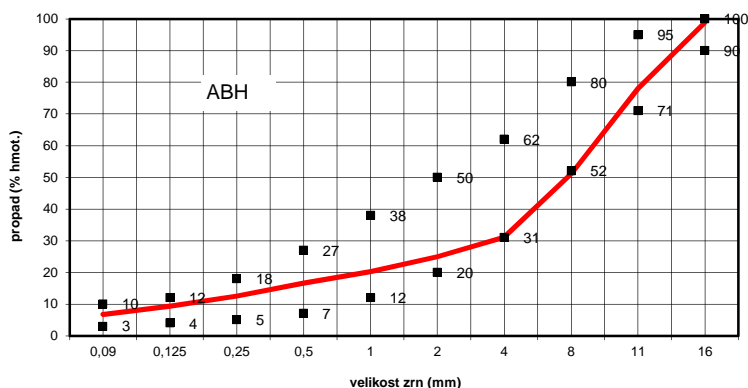
ZRNITOST	ABH		IMOS	Hodnocení
Síto [mm]	OPK 736 155		% —	
0,09	3	10	6,8	
0,125	4	12	9,4	V
0,25	5	18	12,6	V
0,5	7	27	16,6	V
1	12	38	20,3	V
2	20	50	25,0	V
4	31	62	31,2	V
8	52	80	51,1	N
11	71	95	78,1	V
16	90	100	98,9	V
22	100	100	100,0	V

FYZIKÁLNĚ-MECHANICKÉ VLASTNOSTI	Požadavky	IMOS	Jednotka	Hodnocení
ČSN 736121: 1994	ABH	14122/5		
Hutněné asfaltové vrstvy, tab 8a				
Objemová hmotnost vrstvy z JV		2,332	Mg.m ⁻³	
Max. objemová hmotnost asfaltové směsi		2,539	Mg.m ⁻³	
Mezerovitost (V)	4,0 - 7,0	8,2	%	N
Obsah rozp.pojiva (B _{min.}) orientační		5,1	% hm.

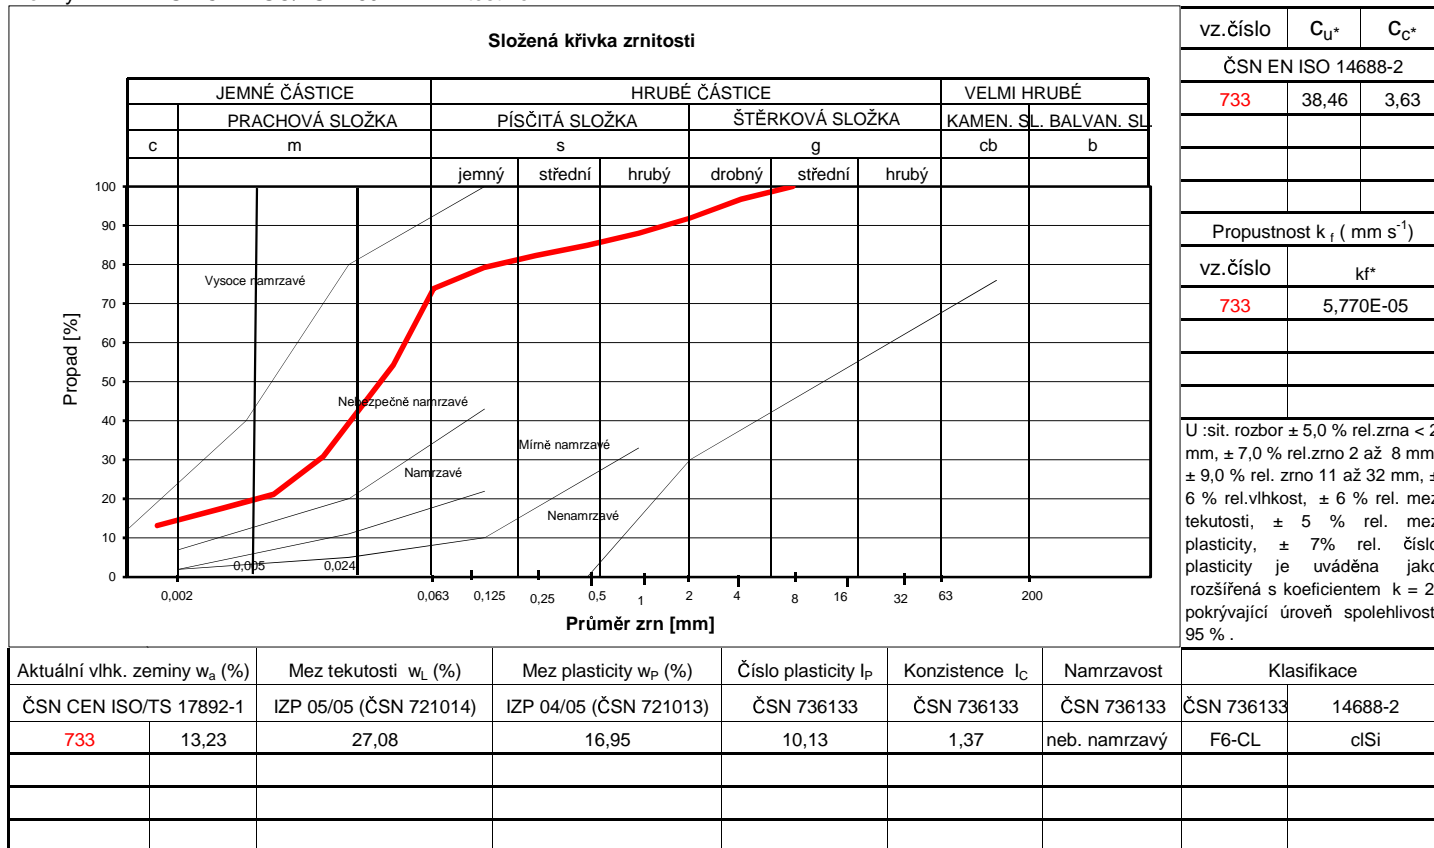
Číslo vzorku	Obecné vlastnosti a chování zeminy	Vhodnost pro podloží vozovky (pro aktivní zónu) dle ČSN 736133:2010
733	Zemina je klasifikována jako jíl s nízkou plasticitou. Převážná část zeminy se skládá z prachovitě složky jemných částic. Při napojení vodou je nestabilní a velmi rozbíhavá. Poskytuje nevhodné podloží.	Nevhodné k přímému použití bez úpravy
