**Průzkum a diagnostika konstrukce vozovky**  
**Modernizace silnice II/360 Lanšperk – Dolní Dobrouč**

**Červenec / Srpen 2025**

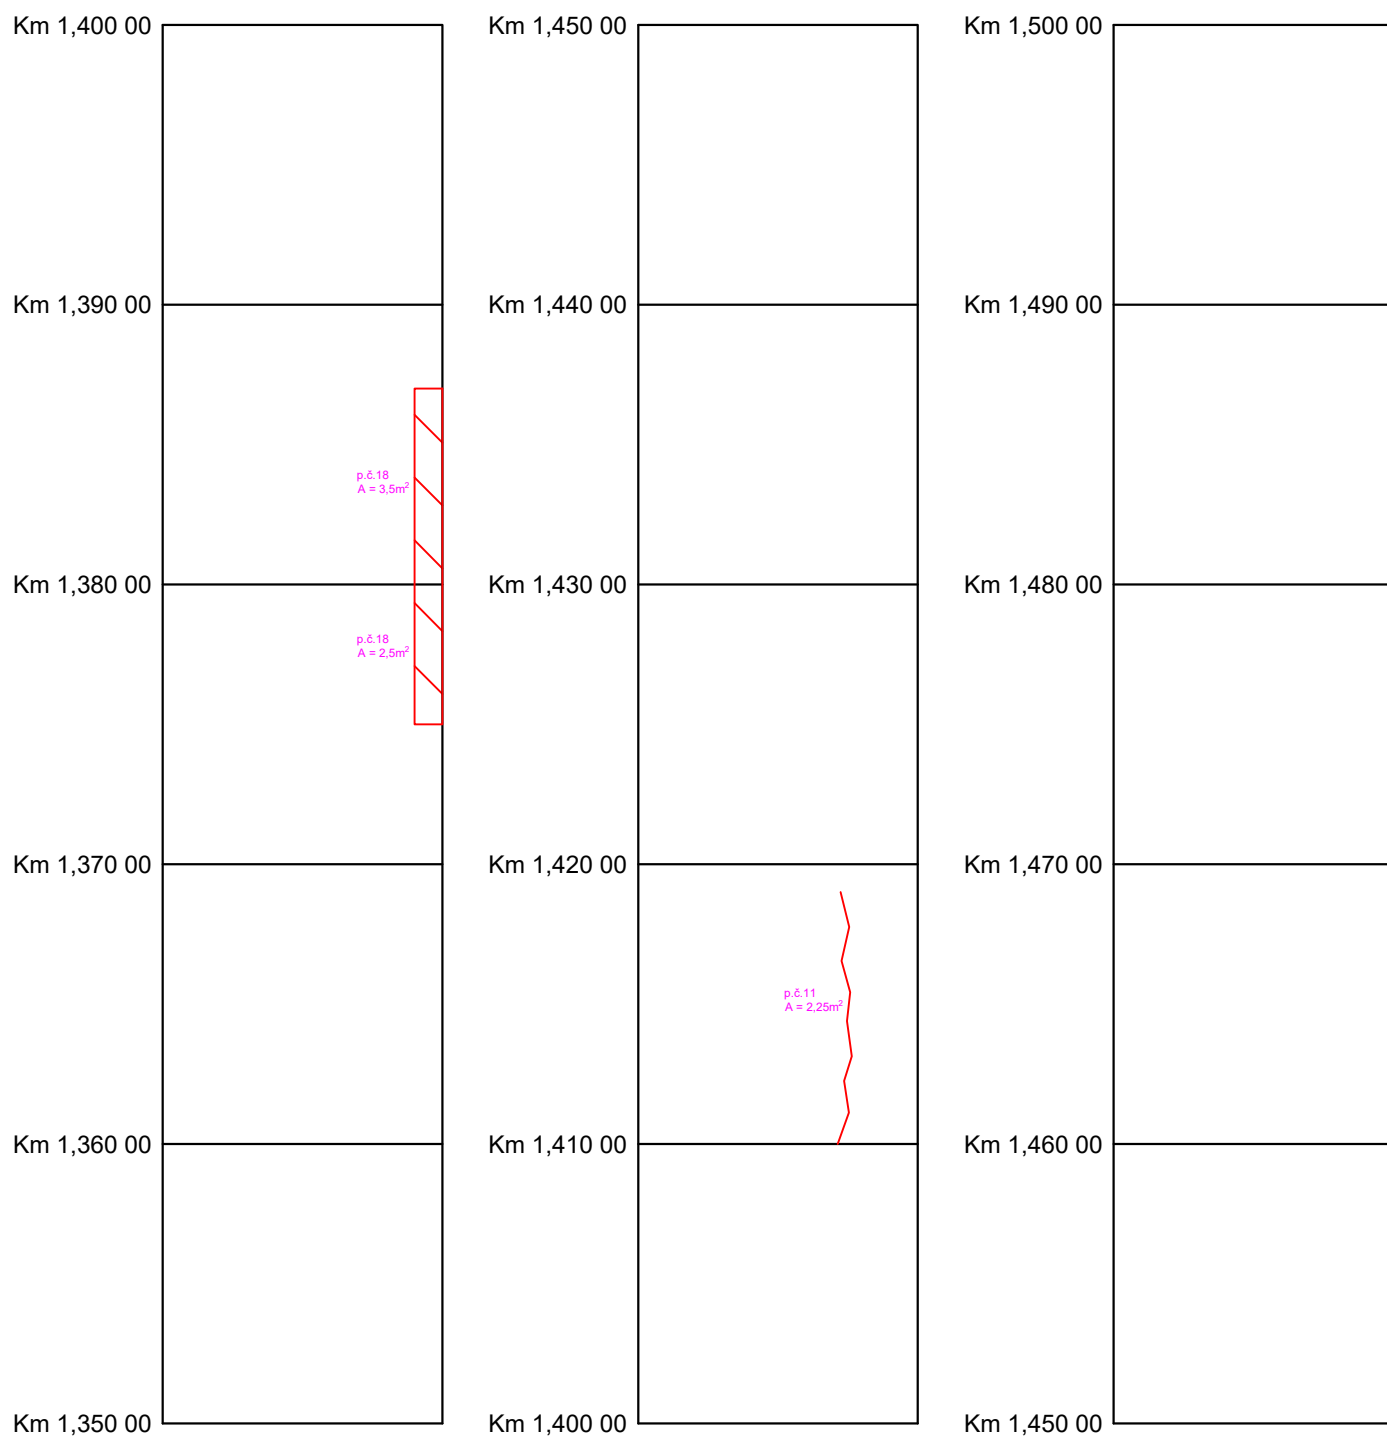
Km 1,350 00 - 1,500 00

Staničení km 1,400 – 1,500		Zaznamenané poruchy	Hodnocení stavu povrchu		
			A [m <sup>2</sup> ]	[%]	Klas. stupeň
Délka	100 m	11 – Trhlina úzká podélná	2,3	0,4	2
Obruby	Ne	-	-	-	-
Povrch	ACO	-	-	-	-
Šířka	6,2 m	-	-	-	-
Plocha	620 m <sup>2</sup>	<b>Klasifikační stupeň:</b>	<b>2</b>

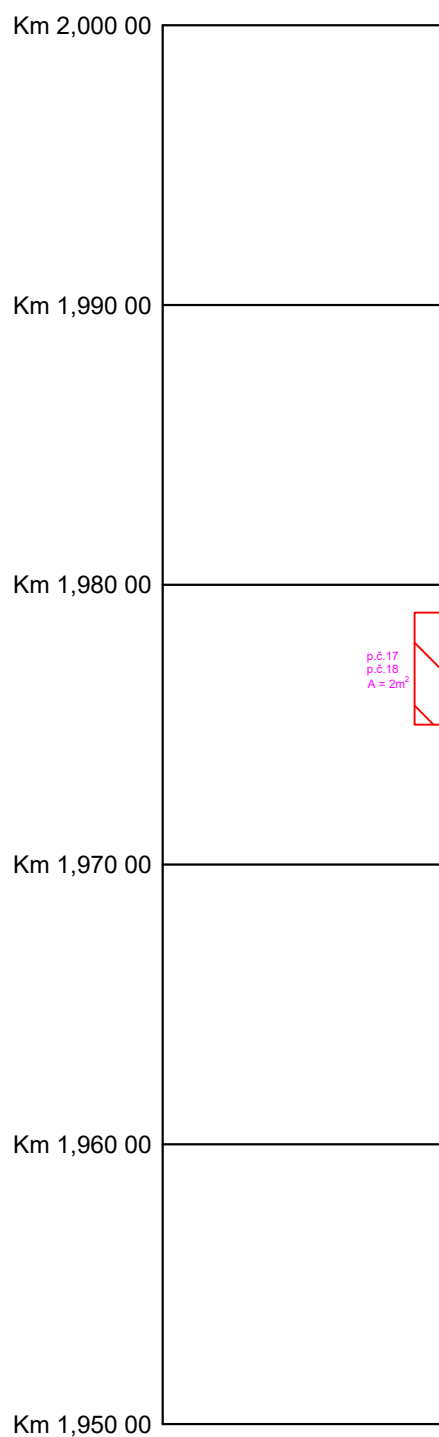
Km 1,950 00 - 2,000 00

Staničení km 1,900 – 2,000		Zaznamenané poruchy	Hodnocení stavu povrchu		
			A [m <sup>2</sup> ]	[%]	Klas. stupeň
Délka	100 m	17 – Síťové trhliny	2,0	0,3	2
Obruby	Ne	18 – Olamování okrajů vozovky	2,0	0,3	-
Povrch	ACO	-	-	-	-
Šířka	6,2 m	-	-	-	-
Plocha	620 m <sup>2</sup>	<b>Klasifikační stupeň:</b>	<b>2</b>
