**Posouzení stavby
z hlediska výskytu obecně a zvláště chráněných
druhů živočichů –
budova dílen Správy a údržby silnic Pardubického kra-
je, Tovární 1150, 537 83 Chrudim**

Vypracoval:
RNDr. Vladimír Lemberk

listopad 2015

Předmět posouzení: Budova dílen a sociálního zázemí Správy a údržby silnic Pardubického kraje, Tovární 1150, Chrudim (okr. Chrudim).

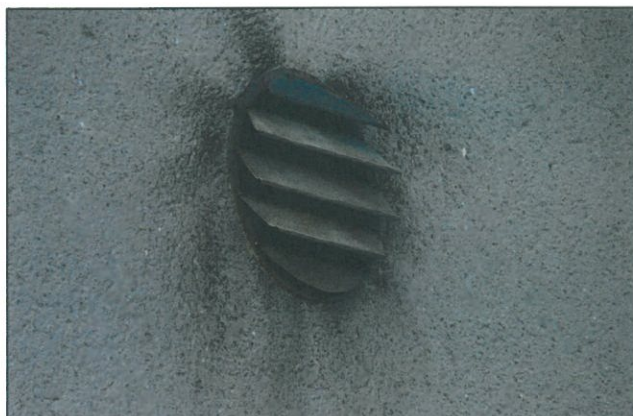
V obvodovém plášti budovy se nalézají staré nepoužívané vyústění ventilace (t.č. užívané vrabci k úkrytu). Jediný funkční vývod ventilace je opravený, živočichy nevyužívaný. Ventilační komínky jsou i na střeše.

Staré vyústění ventilace.
