D 1.2 Stavebně-konstrukční část

Kraj:	Pardubický	Traťový úsek/Obec:				
Letohrad						
Investor						
PSS Letohrad, Komenského 472, 561 51 Letohrad						
Akce:						
REALIZACE ÚSPOR ENERGIE						
PSŠ LETOHRAD, areál Komenského						
Domov mládeže "A", jídelna, tělocvična						
Formát						
x A4						
Datum						
12/2015						
Účel						
DPS						
Č. zakázky						
3110/15/076						
Změna						
Č. kopie						
Měřítko						
Část dokumentace						
D 1.2						
Č. výkresu						
.01						
Obsah výkresu:						
TECHNICKÁ ZPRÁVA A STATICKÝ VÝPOČET

REALIZACE ÚSPOR ENERGIE PSŠ LETOHRAD

Domov mládeže "A", jídelna, tělocvična

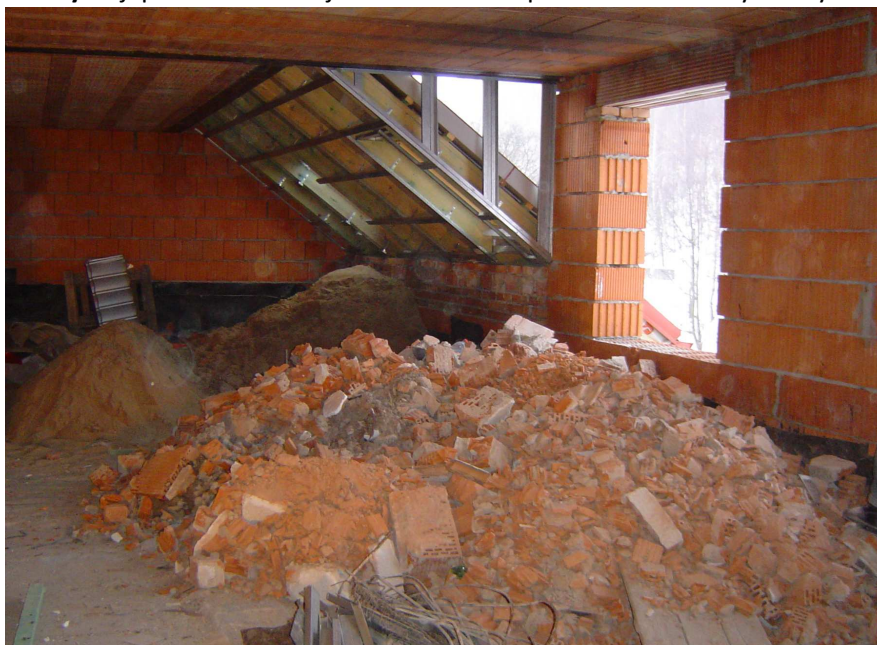
Nosný systém nástavby je proti 1-3.NP o 90° pootočený. Proto je možné konstatovat, že příspěvek nástavby na zdivo s trhlinou je skutečně minimální.

Na základě provedeného šetření lze předpokládat, že aktivace trhlin proběhla nejpozději v průběhu provádění nástavby. Její původ bude zřejmě v dočasném přetížení v době výstavby.

Přetížení od realizace zateplení obvodových stěn nemá vliv na statiku objektu. Před realizací zateplení bude provedena sanace stávajícího poškození předsazeného průčelí podle následujícího postupu:

V místech trhlín zdiva < 10mm bude stávající uvolněná omítka odstraněna a trhlina bude očištěna od prachu. Kolem trhliny z každé strany bude otlučen pás omítky šířky min. 250mm. Trhlina bude přetažena podomítkovou výztuží (perlinkou) a zapravena omítkou.

V případě kdy stávající trhlina dosahuje šířky > 10mm, bude provedena její injektáž. Stávající uvolněná omítka v okolí trhliny bude odstraněna a zdivo s trhlinou se očistí od prachu. Kolem trhliny bude z každé strany otlučen pás omítky šířky min. 250mm. Do trhliny se osadí polyetylenové trubičky o průměru cca 10 - 15 mm ve vzdálenostech cca 200-250 mm. Trubičky se v trhlině utěsní spárovací maltou. V ložných spárách zdiva budou provedeny osazovací vrty a trhlina bude sešita sponami - úpalky [φ12 z oceli B500B po max. 300mm. Přesah spon-výztuže za trhlinu bude min. 250mm. Sešití trhliny se provede z obou stran zdiva.

Po technologické přestávce a dostatečném zatvrdnutí spárovací malty se provede injektáž trhliny pomocí cementové malty s nesmršťující přísadou. Aplikační tlak injektážní malty bude cca 0,7 - 1,0atm. Injektážního tlaku bude dosaženo malířskou pumpou nebo zalitím trhliny gravitačním spádem pomocí trychtýře a trubičky.

Po dokončení injektáže bude trhlina přetažena podomítkovou výztuží. Napjatá výztuž, tkanina se prostříkne cementovou maltou a následně se zaomítá. Tkanina musí být v celém pruhu kryta alespoň 10-15 mm tlustou vrstvou malty.

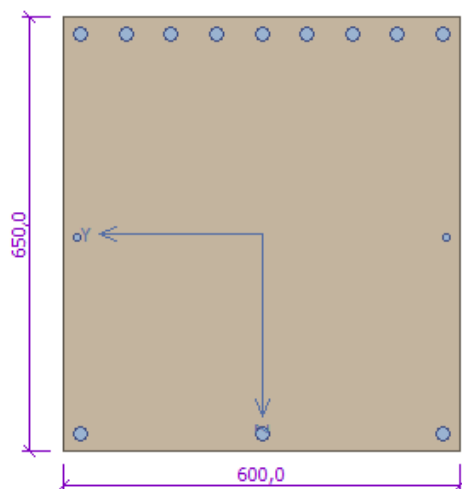
MEZNÍ STAV ÚNOSNOSTI – T 101 VNITŘNÍ KONZOLA

č.	Název	N_{Ed} N_{Rd} [kN]	M_{Edy} M_{Rdy} [kNm]	M_{Edz} M_{Rdz} [kNm]	V_{Edz} V_{Rdz} [kN]	V_{Edy} V_{Rdy} [kN]	Využití [%]	Posouzení
1	Původní	44,74	-355,00	0,00	365,00	0,00	60,2	Vyhovuje
		1873,95	-611,18	0,00	606,74	0,00		
2	Přetížení	64,64	-500,00	0,00	514,16	0,00	84,5	Vyhovuje
		1873,95	-610,07	0,00	608,32	0,00

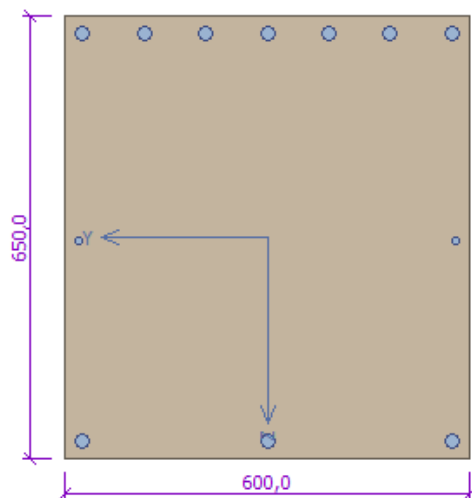
MEZNÍ STAV ÚNOSNOSTI – T 102 OBVODOVÁ KONZOLA

č.	Název	N_{Ed} N_{Rd} [kN]	M_{Edy} M_{Rdy} [kNm]	M_{Edz} M_{Rdz} [kNm]	V_{Edz} V_{Rdz} [kN]	V_{Edy} V_{Rdy} [kN]	Využití [%]	Posouzení
1	Původní	69,97	-261,36	0,00	235,69	0,00	51,0	Vyhovuje
		1576,38	-504,67	0,00	624,40	0,00		
2	Přetížení	92,33	-343,57	0,00	319,63	0,00	67,7	Vyhovuje
		1576,38	-502,51	0,00	625,41	0,00
