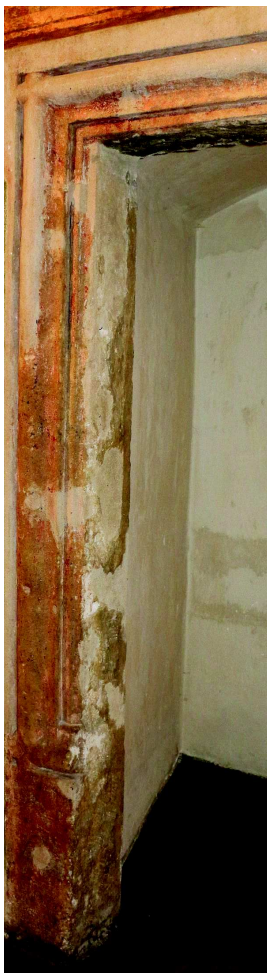
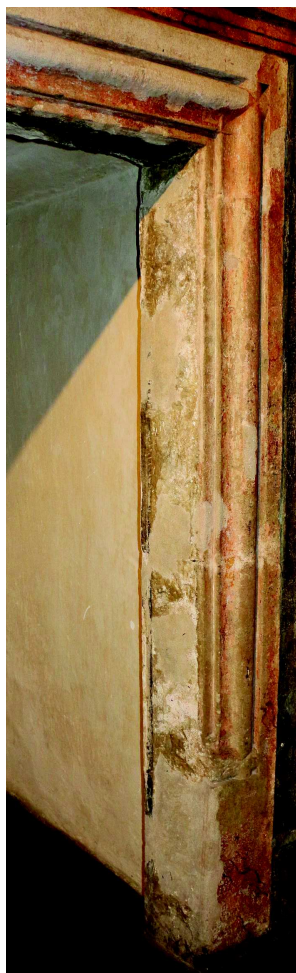
Obecné	
ID prvku	K1-2.19
Jiné označení	PO/1.08a/1
Název prvku	kamenný portál
Opatření	ponechání bez zásahu (viz technologický předpis 2.I)
Podlaží	2.NP
Umístění	1-0.08
Rozměry [mm]	
Stávající stav	
Zhodnocení	původní; architektonicky hodnotný
Stav	silně poškozený
Popis prvku	
Návrhový stav	
Rozměry [mm]	
Popis opatření / novotvaru	
Materiál	
Povrchová úprava	
Kotvení	
Poznámky

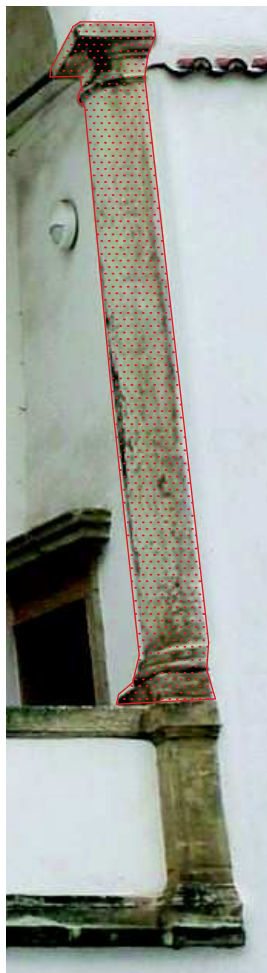
Obecné	
ID prvku	K1-2.40
Jiné označení	KP/1.04/1
Název prvku	kamenný pilastr arkády
Opatření	restaurování (viz technologický předpis 2.C)
Podlaží	2.NP
Umístění	západní arkáda 2.NP
Rozměry [mm]	
Stávající stav	
Zhodnocení	původní; architektonicky hodnotný
Stav	mírně poškozený
Popis prvku	kamenný pilastr arkády, dřívky přirozený výraz, nežádoucí barevnostní anomálie spojů prvků, znečištění sedimentem
Návrhový stav	
Rozměry [mm]	
Popis opatření / novotvaru	
Materiál	
Povrchová úprava	
Kotvení	
Poznámky

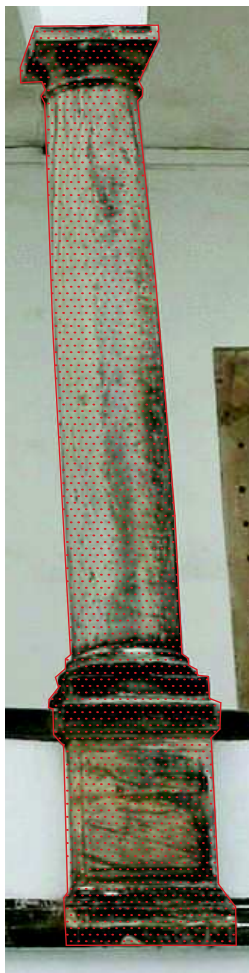
Obecné	
ID prvku	K1-2.41
Jiné označení	KP/1.04/1
Název prvku	kamenný sloup arkády
Opatření	restaurování (viz technologický předpis 2.C)
Podlaží	2.NP
Umístění	západní arkáda 2.NP
Rozměry [mm]	
Stávající stav	
Zhodnocení	původní; architektonicky hodnotný
Stav	mírně poškozený
Popis prvku	kamenný sloup arkády, díky přirozený výraz, nežádoucí barevnostní anomálie spojů prvků, znečištění sedimentem
Návrhový stav	
Rozměry [mm]	
Popis opatření / novotvaru	
Materiál	
Povrchová úprava	
Kotvení	
Poznámky

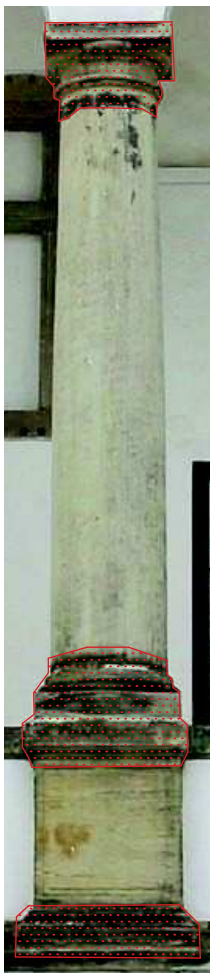
Obecné	
ID prvku	K1-2.42
Jiné označení	KP/1.04/1
Název prvku	kamenný sloup arkády
Opatření	restaurování (viz technologický předpis 2.C)
Podlaží	2.NP
Umístění	západní arkáda 2.NP
Rozměry [mm]	
Stávající stav	
Zhodnocení	původní; architektonicky hodnotný
Stav	mírně poškozený
Popis prvku	kamenný sloup arkády, díky přirozený výraz, nežádoucí barevnostní anomálie spojů prvků, znečištění sedimentem
Návrhový stav	
Rozměry [mm]	
Popis opatření / novotvaru	
Materiál	
Povrchová úprava	
Kotvení	
Poznámky

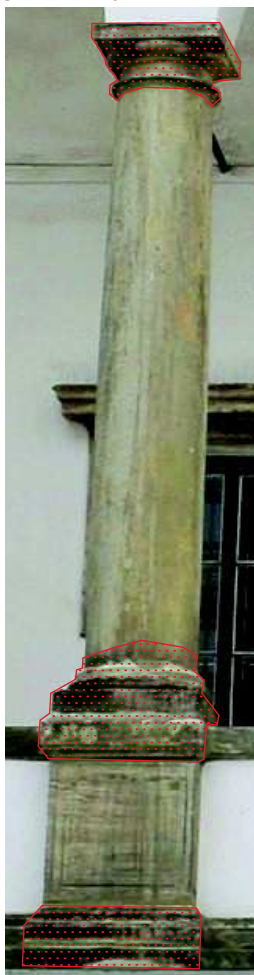
Obecné	
ID prvku	K1-2.43
Jiné označení	KP/1.04/1
Název prvku	kamenný sloup arkády
Opatření	restaurování (viz technologický předpis 2.C)
Podlaží	2.NP
Umístění	západní arkáda 2.NP
Rozměry [mm]	
Stávající stav	
Zhodnocení	původní; architektonicky hodnotný
Stav	mírně poškozený
Popis prvku	kamenný sloup arkády, díky přirozený výraz, nežádoucí barevnostní anomálie spojů prvků, znečištění sedimentem
Návrhový stav	
Rozměry [mm]	
Popis opatření / novotvaru	
Materiál	
Povrchová úprava	
Kotvení	
Poznámky

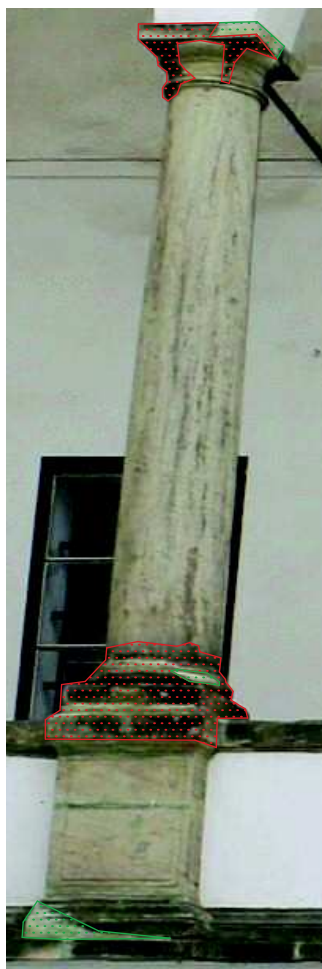
Obecné	
ID prvku	K1-2.44
Jiné označení	KP/1.04/1
Název prvku	kamenný sloup arkády
Opatření	restaurování (viz technologický předpis 2.C)
Podlaží	2.NP
Umístění	západní arkáda 2.NP
Rozměry [mm]	
Stávající stav	
Zhodnocení	původní; architektonicky hodnotný
Stav	mírně poškozený
Popis prvku	kamenný sloup arkády, díky přirozený výraz, nežádoucí barevnostní anomálie spojů prvků, nevhodné plastické vysprávky, znečištění sedimentem
Návrhový stav	
Rozměry [mm]	
Popis opatření / novotvaru	
Materiál	
Povrchová úprava	
Kotvení	
Poznámky

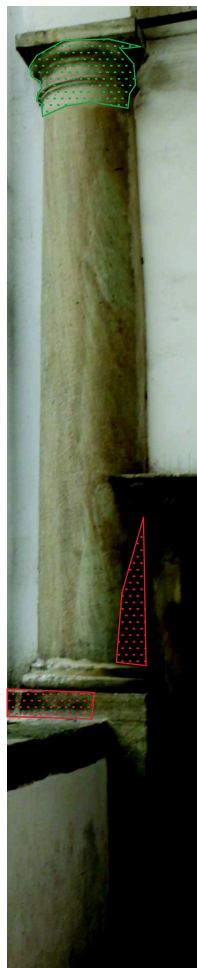
Obecné	
ID prvku	K1-2.45
Jiné označení	KP/1.04/1
Název prvku	kamenný pilastr arkády
Opatření	restaurování (viz technologický předpis 2.C)
Podlaží	2.NP
Umístění	západní arkáda 2.NP
Rozměry [mm]	
Stávající stav	
Zhodnocení	původní; architektonicky hodnotný
Stav	mírně poškozený
Popis prvku	kamenný pilastr arkády, dřívky přirozený výraz, nežádoucí barevnostní anomálie spojů prvků, nevhodné plastické vysprávky, znečištění sedimentem
Návrhový stav	
Rozměry [mm]	
Popis opatření / novotvaru	
Materiál	
Povrchová úprava	
Kotvení	
Poznámky

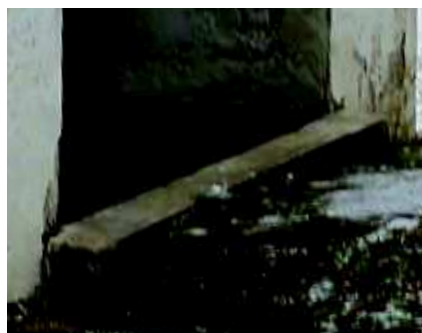
Obecné	
ID prvku	K1-2.65
Jiné označení	
Název prvku	kamenný kryt zídky
Opatření	odstranění (viz technologický předpis 2.B)
Podlaží	2.NP
Umístění	jižní průčelí přechodu na valy
Rozměry [mm]	
Stávající stav	
Zhodnocení	nepůvodní; architektonicky nehodnotný
Stav	silně poškozený
Popis prvku	
Návrhový stav	
Rozměry [mm]	
Popis opatření / novotvaru	
Materiál	
Povrchová úprava	
Kotvení	
Poznámky

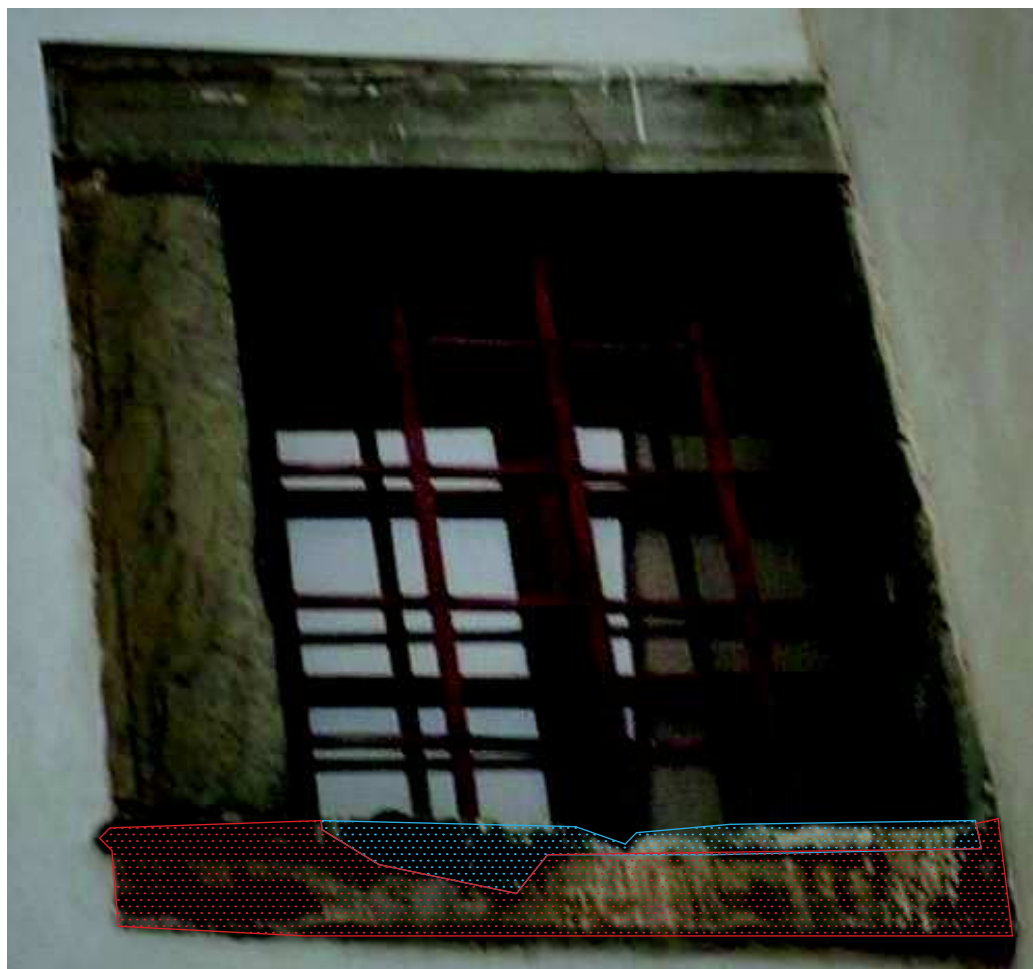
Obecné	
ID prvku	K1-2.73
Jiné označení	OK/1.23a/1
Název prvku	kamenné ostění okna
Opatření	restaurování (viz technologický předpis 2.C)
Podlaží	2.NP
Umístění	katův dvoreček
Rozměry [mm]	
Stávající stav	
Zhodnocení	původní; architektonicky hodnotný
Stav	silně poškozený
Popis prvku	kamenné ostění okna, výrazné poškození profilace bloku parapetu, silné znečištění sedimentem
Návrhový stav	
Rozměry [mm]	
Popis opatření / novotvaru	
Materiál	
Povrchová úprava	
Kotvení	
Poznámky

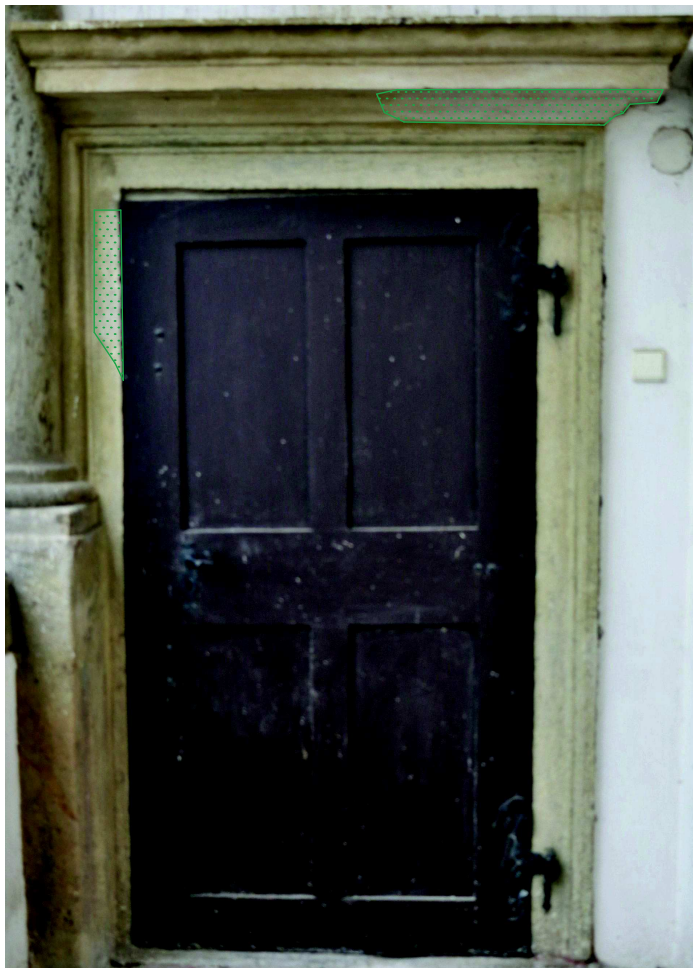
Obecné	
ID prvku	K1-3.14
Jiné označení	PO/3.06/1
Název prvku	kamenný portál s nadpražní římsou
Opatření	očištění pod restaurátorským dohledem (viz technologický předpis 2.K)
Podlaží	3.NP
Umístění	západní arkáda 3.NP
Rozměry [mm]	
Stávající stav	
Zhodnocení	původní; architektonicky hodnotný
Stav	mírně poškozený
Popis prvku	kamenný portál s nadpražní římsou, nevhodné plastické vysprávký
Návrhový stav	
Rozměry [mm]	
Popis opatření / novotvaru	
Materiál	
Povrchová úprava	
Kotvení	
Poznámky

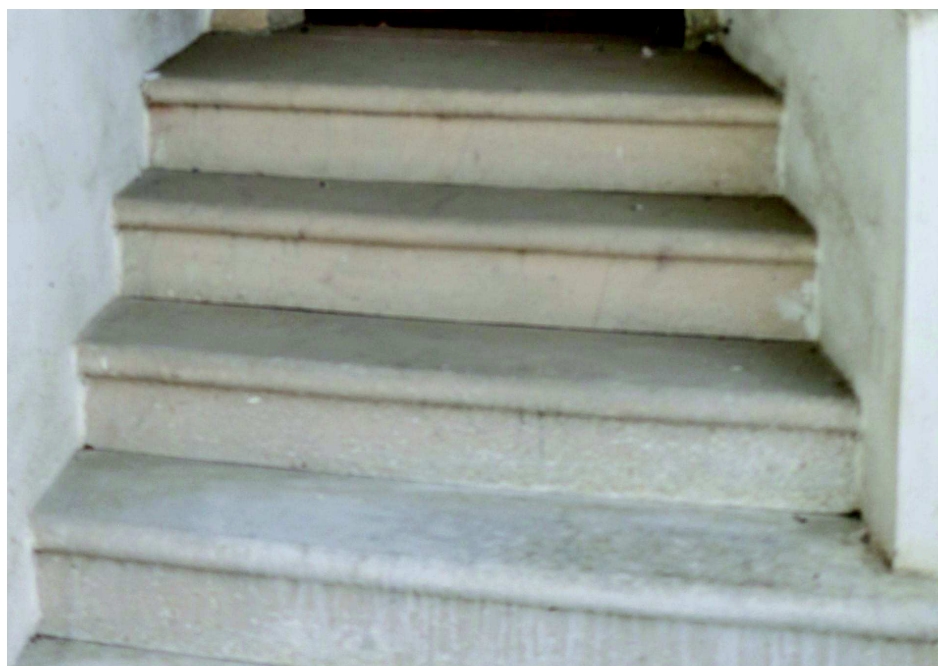
Obecné	
ID prvku	K1-3.15
Jiné označení	
Název prvku	kamenné schodiště
Opatření	ponechání bez zásahu (viz technologický předpis 2.1)
Podlaží	3.NP
Umístění	západní arkáda 3.NP
Rozměry [mm]	
Stávající stav	
Zhodnocení	nepůvodní; architektonicky hodnotný
Stav	bez poškození; mírně poškozený
Popis prvku	
Návrhový stav	
Rozměry [mm]	
Popis opatření / novotvaru	
Materiál	
Povrchová úprava	
Kotvení	
Poznámky

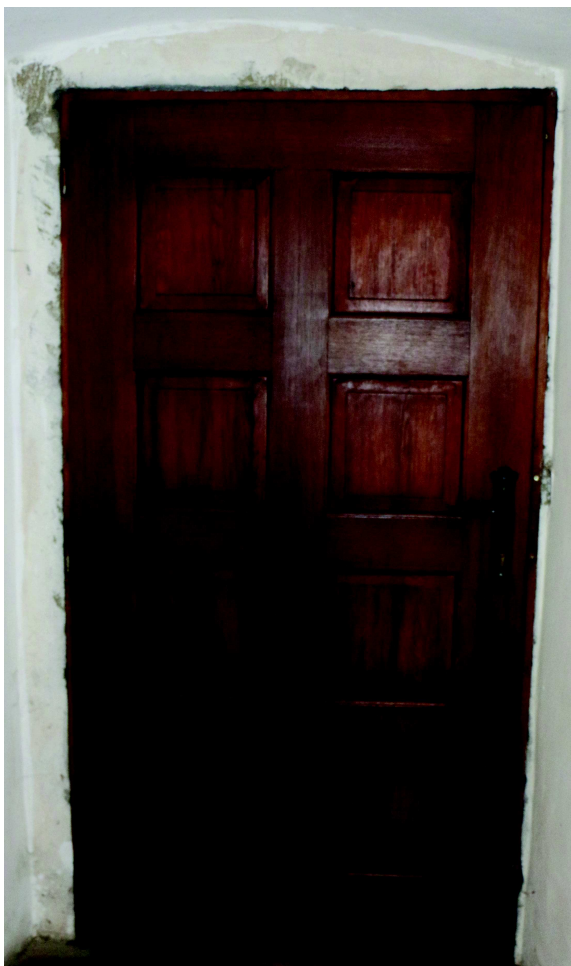
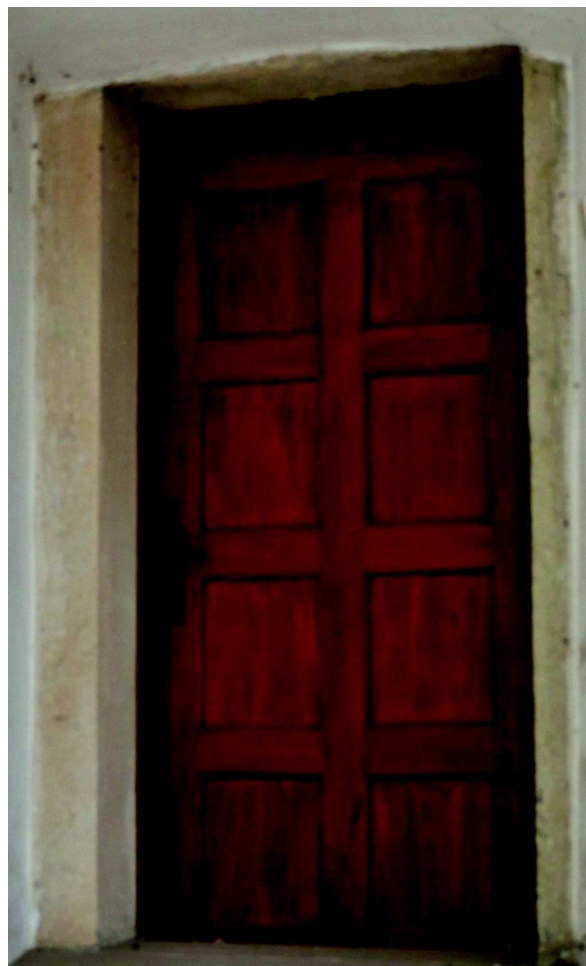
Obecné	
ID prvku	K1-3.16
Jiné označení	
Název prvku	kamenný portál
Opatření	ponechání bez zásahu (viz technologický předpis 2.1)
Podlaží	3.NP
Umístění	západní arkáda 3.NP
Rozměry [mm]	
Stávající stav	
Zhodnocení	původní; architektonicky hodnotný
Stav	mírně poškozený
Popis prvku	
Návrhový stav	
Rozměry [mm]	
Popis opatření / novotvaru	
Materiál	
Povrchová úprava	
Kotvení	
Poznámky

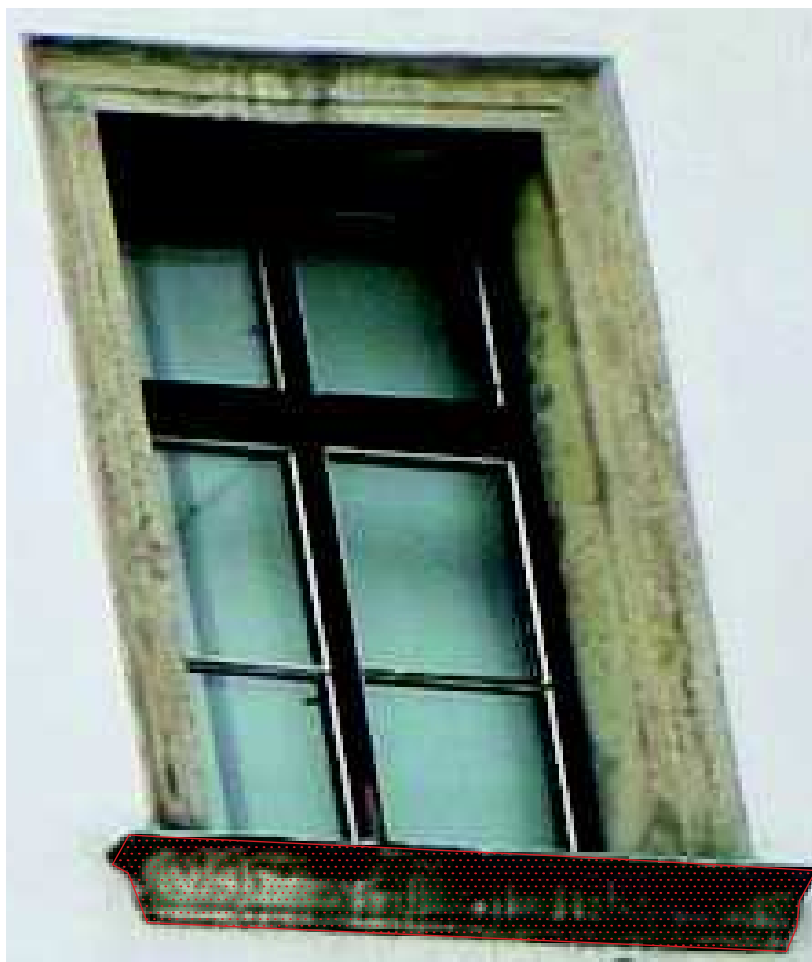
Obecné	
ID prvku	K1-3.17
Jiné označení	OK/3.05/1
Název prvku	kamenné profilované ostění okna
Opatření	restaurování (viz technologický předpis 2.C)
Podlaží	3.NP
Umístění	západní dvorní průčelí
Rozměry [mm]	
Stávající stav	
Zhodnocení	původní; architektonicky hodnotný
Stav	mírně poškozený
Popis prvku	kamenné profilované ostění okna, nízká míra znečištění sedimentem, přirozená barevnost kamene
Návrhový stav	
Rozměry [mm]	
Popis opatření / novotvaru	
Materiál	
Povrchová úprava	
Kotvení	
Poznámky

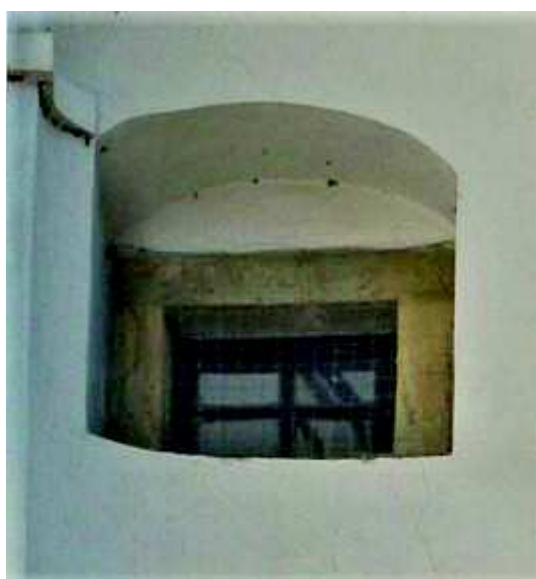
Obecné	
ID prvku	K1-3.18
Jiné označení	
Název prvku	kamenné ostění okna
Opatření	restaurování (viz technologický předpis 2.C)
Podlaží	3.NP
Umístění	severní dvorní průčelí
Rozměry [mm]	
Stávající stav	
Zhodnocení	původní; architektonicky hodnotný
Stav	mírně poškozený
Popis prvku	kamenné ostění okna, znečištění sedimentem
Návrhový stav	
Rozměry [mm]	
Popis opatření / novotvaru	
Materiál	
Povrchová úprava	
Kotvení	
Poznámky

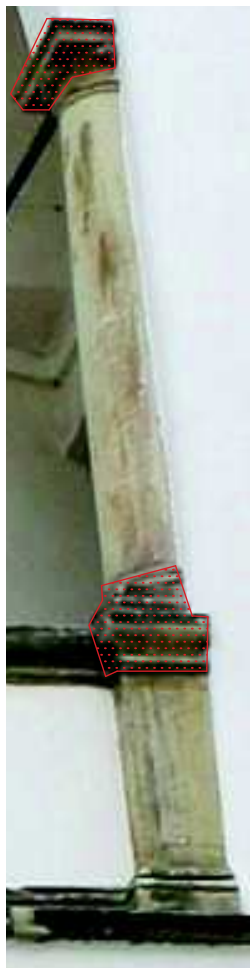
Obecné	
ID prvku	K1-3.19
Jiné označení	KP/3.06/1
Název prvku	kamenný pilastr arkády
Opatření	restaurování (viz technologický předpis 2.C)
Podlaží	3.NP
Umístění	západní arkáda 3.NP
Rozměry [mm]	
Stávající stav	
Zhodnocení	původní; architektonicky hodnotný
Stav	mírně poškozený
Popis prvku	kamenný pilastr arkády, dřívky přirozený výraz, nežádoucí barevnostní anomálie spojů prvků, znečištění sedimentem
Návrhový stav	
Rozměry [mm]	
Popis opatření / novotvaru	
Materiál	
Povrchová úprava	
Kotvení	
Poznámky

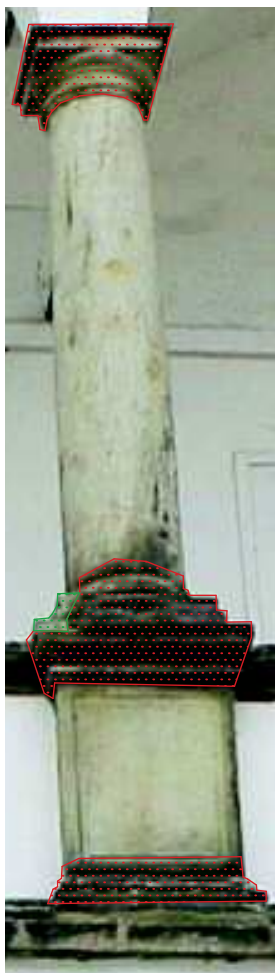
Obecné	
ID prvku	K1-3.20
Jiné označení	KP/3.06/1
Název prvku	kamenný sloup arkády
Opatření	restaurování (viz technologický předpis 2.C)
Podlaží	3.NP
Umístění	západní arkáda 3.NP
Rozměry [mm]	
Stávající stav	
Zhodnocení	původní; architektonicky hodnotný
Stav	mírně poškozený
Popis prvku	kamenný sloup arkády, díky přirozený výraz, nežádoucí barevnostní anomálie spojů prvků, nevhodné plastické vysprávky, znečištění sedimentem
Návrhový stav	
Rozměry [mm]	
Popis opatření / novotvaru	
Materiál	
Povrchová úprava	
Kotvení	
Poznámky

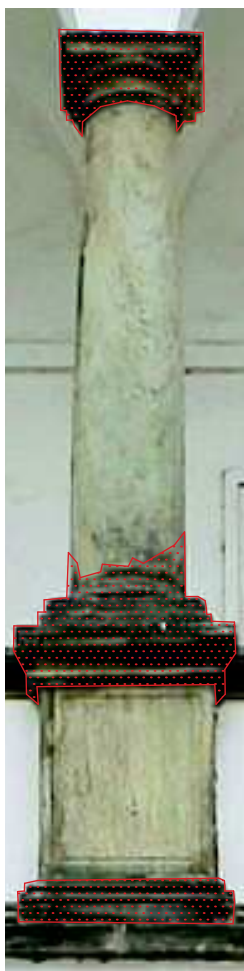
Obecné	
ID prvku	K1-3.21
Jiné označení	
Název prvku	kamenný sloup arkády
Opatření	restaurování (viz technologický předpis 2.C)
Podlaží	3.NP
Umístění	západní arkáda 3.NP
Rozměry [mm]	
Stávající stav	
Zhodnocení	původní; architektonicky hodnotný
Stav	mírně poškozený
Popis prvku	kamenný sloup arkády, díky přirozený výraz, nežádoucí barevnostní anomálie spojů prvků, znečištění sedimentem
Návrhový stav	
Rozměry [mm]	
Popis opatření / novotvaru	
Materiál	
Povrchová úprava	
Kotvení	
Poznámky

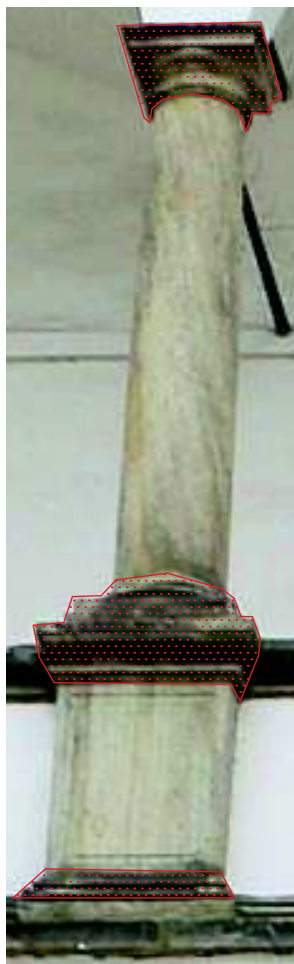
Obecné	
ID prvku	K1-3.22
Jiné označení	KP/3.06/1
Název prvku	kamenný sloup arkády
Opatření	restaurování (viz technologický předpis 2.C)
Podlaží	3.NP
Umístění	západní arkáda 3.NP
Rozměry [mm]	
Stávající stav	
Zhodnocení	původní; architektonicky hodnotný
Stav	mírně poškozený
Popis prvku	kamenný sloup arkády, díky přirozený výraz, nežádoucí barevnostní anomálie spojů prvků, znečištění sedimentem
Návrhový stav	
Rozměry [mm]	
Popis opatření / novotvaru	
Materiál	
Povrchová úprava	
Kotvení	
Poznámky

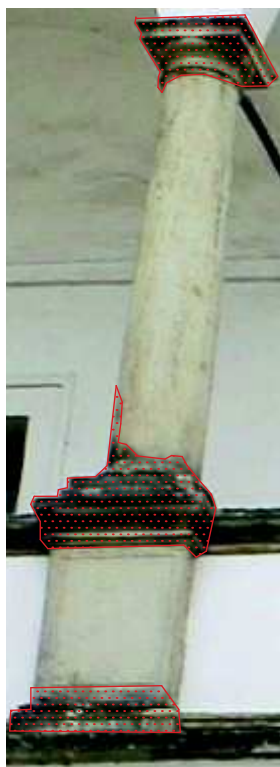
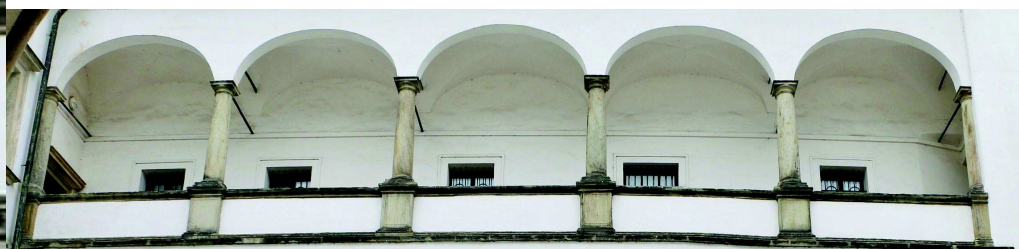
Obecné	
ID prvku	K1-3.23
Jiné označení	KP/3.06/1
Název prvku	kamenný sloup arkády
Opatření	restaurování (viz technologický předpis 2.C)
Podlaží	3.NP
Umístění	západní arkáda 3.NP
Rozměry [mm]	
Stávající stav	
Zhodnocení	původní; architektonicky hodnotný
Stav	mírně poškozený
Popis prvku	kamenný sloup arkády, díky přirozený výraz, nežádoucí barevnostní anomálie spojů prvků, znečištění sedimentem
Návrhový stav	
Rozměry [mm]	
Popis opatření / novotvaru	
Materiál	
Povrchová úprava	
Kotvení	
Poznámky

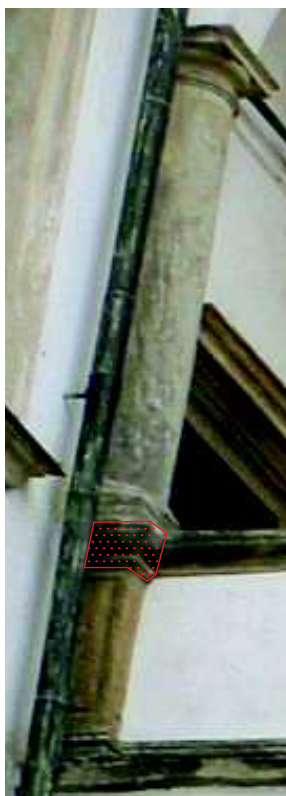
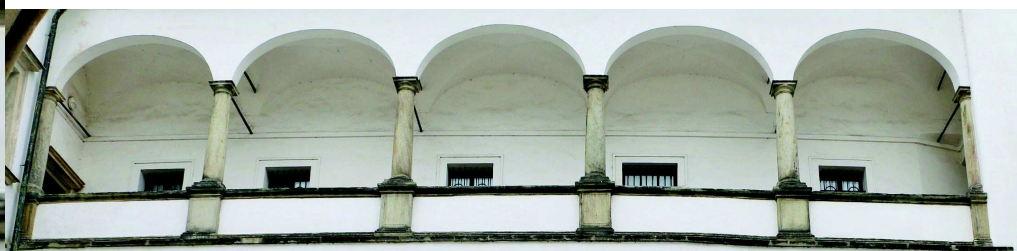
Obecné	
ID prvku	K1-3.24
Jiné označení	KP/3.06/1
Název prvku	kamenný pilastr arkády
Opatření	restaurování (viz technologický předpis 2.C)
Podlaží	3.NP
Umístění	západní arkáda 3.NP
Rozměry [mm]	
Stávající stav	
Zhodnocení	původní; architektonicky hodnotný
Stav	mírně poškozený
Popis prvku	kamenný pilastr arkády, dřívky přirozený výraz, nežádoucí barevnostní anomálie spojů prvků, znečištění sedimentem
Návrhový stav	
Rozměry [mm]	
Popis opatření / novotvaru	
Materiál	
Povrchová úprava	
Kotvení	
Poznámky

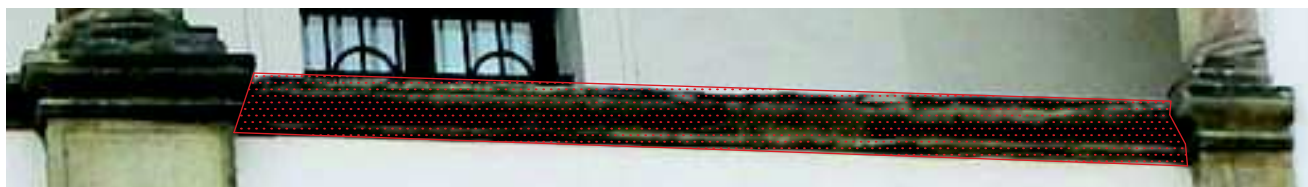
Obecné	
ID prvku	K1-3.25
Jiné označení	KP/3.06/1
Název prvku	kamenná římsa zábradlí
Opatření	restaurování (viz technologický předpis 2.C)
Podlaží	3.NP
Umístění	západní arkáda 3.NP
Rozměry [mm]	
Stávající stav	
Zhodnocení	původní; architektonicky hodnotný
Stav	silně poškozený
Popis prvku	kamenná římsa zábradlí, zvlněná se sedáním stavby, dožívající starší povrchové úpravy, znečištění sedimentem, popraskané spoje prvků vhodné k nahrazení spáry s řízenou dilatací
Návrhový stav	
Rozměry [mm]	
Popis opatření / novotvaru	
Materiál	
Povrchová úprava	
Kotvení	
Poznámky

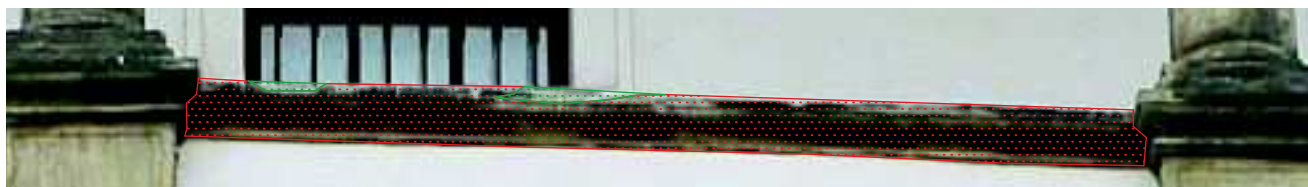
Obecné	
ID prvku	K1-3.26
Jiné označení	KP/3.06/1
Název prvku	kamenná římsa zábradlí
Opatření	restaurování (viz technologický předpis 2.C)
Podlaží	3.NP
Umístění	západní arkáda 3.NP
Rozměry [mm]	
Stávající stav	
Zhodnocení	původní; architektonicky hodnotný
Stav	silně poškozený
Popis prvku	kamenná římsa zábradlí, zvlněná se sedáním stavby, dožívající starší povrchové úpravy, znečištění sedimentem, nevhodné plastické vysprávky, popraskané spoje prvků vhodné k nahrazení spáry s řízenou dilatací
Návrhový stav	
Rozměry [mm]	
Popis opatření / novotvaru	
Materiál	
Povrchová úprava	
Kotvení	
Poznámky
