# TECHNICKÁ ZPRÁVA + STATICKÝ VÝPOČET

## Studie výběru krytiny

Akce:	Gymnázium Česká Třebová – rekonstrukce střechy
Investor:	Krajský úřad Pardubického kraje – odbor rozvoje a investic
Místo stavby:	Tyršovo náměstí 970, 56002 Česká Třebová
Stupeň:	Studie

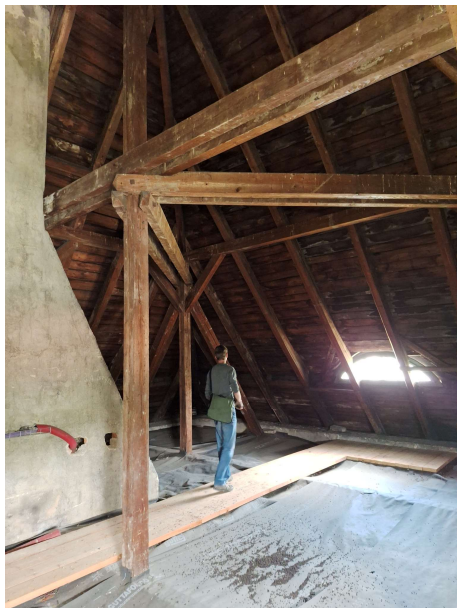
Krov 6

Část bez zatékání, jsou zde vidět krokve, vaznice, sloupky, pásky, kleštiny a vzpěra sloupku a zakrytý vazný trám

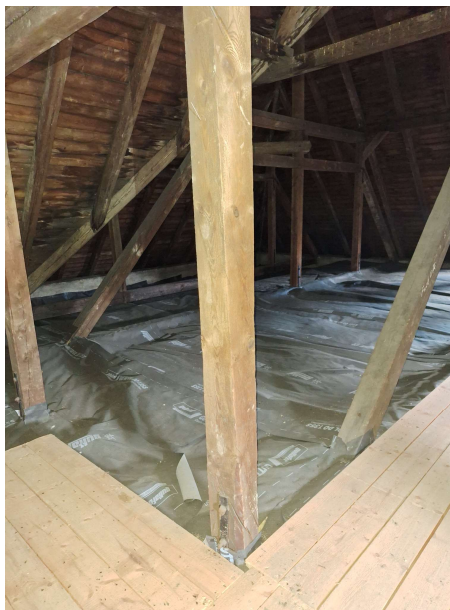
Krov 1-2 (krček mezi nimi) – dolní část

Ve studii bylo zjištěno že **některé prvky krovu nevyhovují** a je nutné navrhnout jejich zesílení v další fázi dokumentace. Jedná se zejména o prvky střechy č. 1 a o valbovou vaznici na střeše č.6. (viz schéma střech). Nevyhovující sloupek s torzní trhlinou v krčku mezi střechou 1 a 2.

Nachází se zde sloupek s torzní trhlinou, doporučujeme jeho výměnu.
