navrhl	SQZ s.r.o.		investor	Pardubický kraj
	vypracoval	SQZ s.r.o.		zak. číslo	132018-5
	zodp. projektant	ING. O. SVOBODA		datum	11/2018
				stupeň	DUSP
STATIKA, MOSTY, PAMÁTKY	STAVBA :			měřítko	-
	<b>Modernizace mostu ev.č. 358-014 Višňáry</b>			č.přílohy:	paré :
				<b>G.3</b>	
BENING s.r.o. 51206, Benešov u Semil 7 tel: 603 811 693 ondrej.svoboda@volny.cz	Příloha:  <b>PRŮZKUM VOZOVKY</b>

# **Skladba konstrukce zemního tělesa**

## **Mosty na úseku Litomyšl - Skuteč - Svitavy**

## PROTOKOL TLOUŠŤKY JÁDROVÝCH VÝVRTŮ

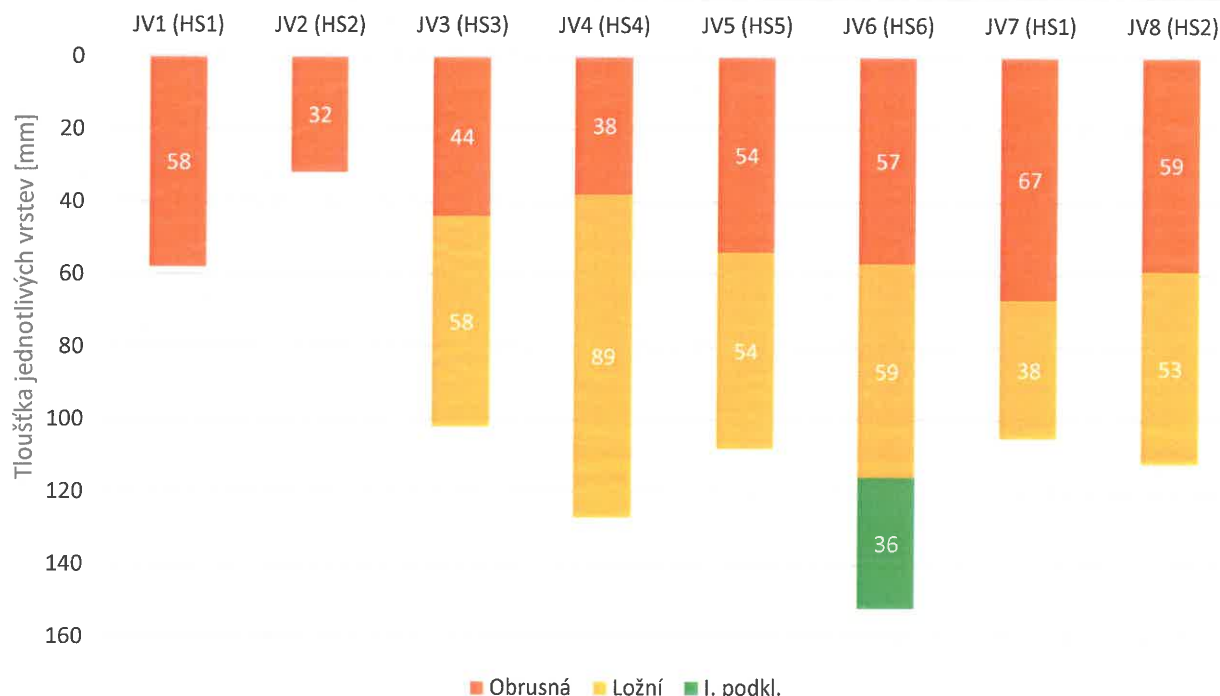
Jádrový vývrt	Přítomnost polyaromatických uhlovodíků
JV1 (HS1)	Byla zjištěna přítomnost PAU na vzorcích ve vrstvě PM.
JV2 (HS2)	Byla zjištěna přítomnost PAU na vzorcích ve vrstvě PM.
JV3 (HS3)	Nebyla zjištěna přítomnost PAU na vzorcích.
JV4 (HS4)	Nebyla zjištěna přítomnost PAU na vzorcích.
JV5 (HS5)	Nebyla zjištěna přítomnost PAU na vzorcích.
JV6 (HS6)	Nebyla zjištěna přítomnost PAU na vzorcích.
JV7 (HS1)	Nebyla zjištěna přítomnost PAU na vzorcích.
JV8 (HS2)	Byla zjištěna přítomnost PAU na vzorcích ve druhé vrstvě.

Vývrt JV6 rozpaden mezi vrstvami 1-2 a 2-3.

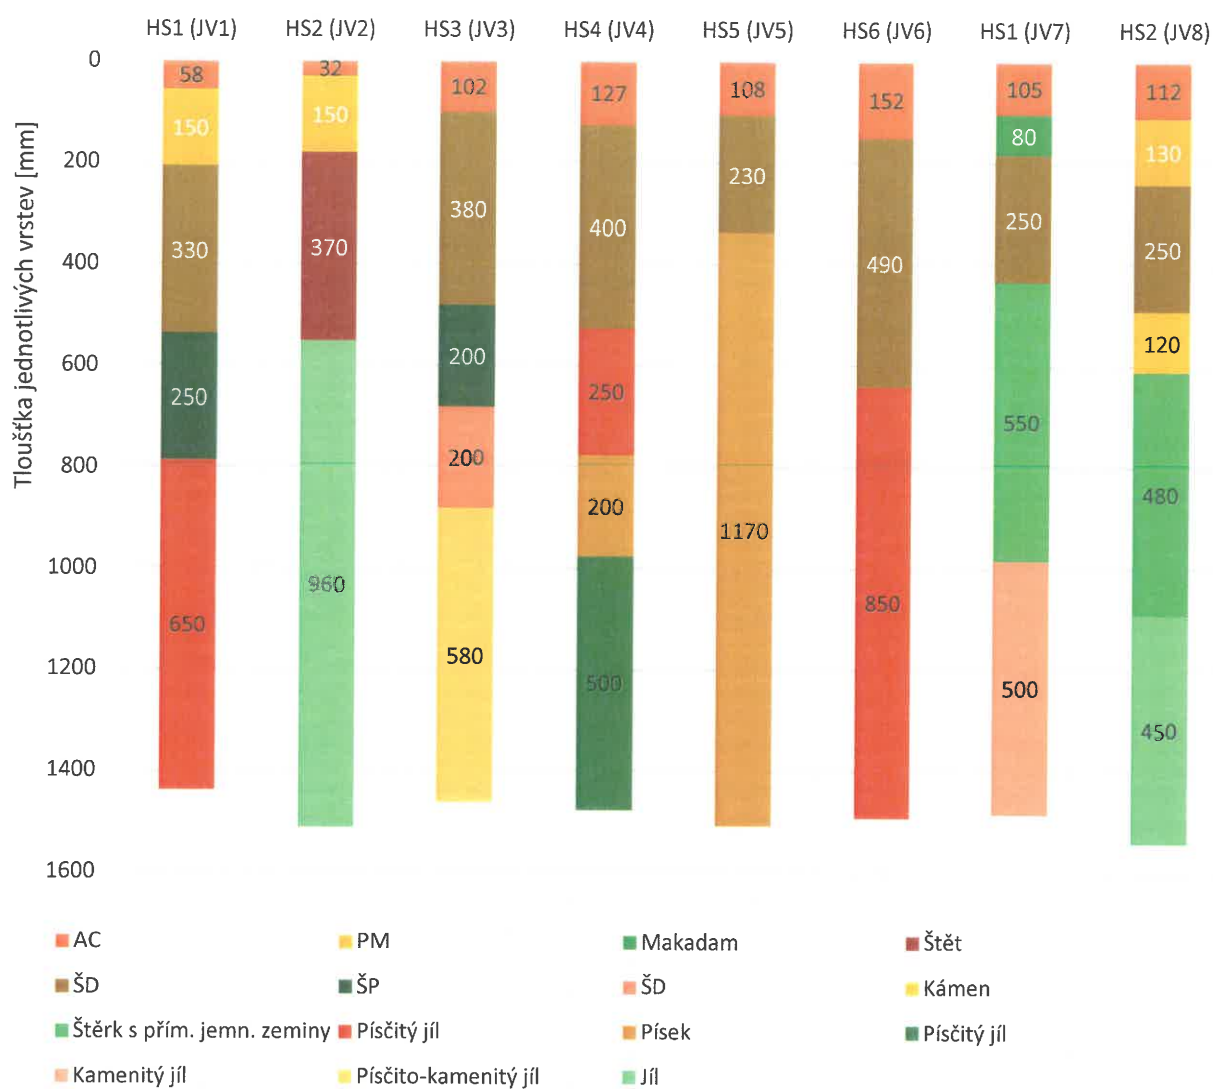
Hloubená sonda	HS1 (JV1)	HS2 (JV2)	HS3 (JV3)	HS4 (JV4)	HS5 (JV5)	HS6 (JV6)	HS1 (JV7)	HS2 (JV8)		
Konstrukční vrstva [mm]										
AC	58	32	102	127	108	152	105	112		
PM	150	150						130		
Makadam							80			
Štět		370								
ŠD	330		380	400	230	490	250	250		
ŠP	250		200							
ŠD			200							
Kámen								120		
Štěrka s přím. jemn. zeminy							550	480		
Písečný jíl	650			250		850				
Písek				200	1170					
Písečný jíl				500						
Kamenitý jíl							500			
Písčito-kamenitý jíl			580							
Jíl		960						450		
<b>Celkem [mm]</b>	<b>1438</b>	<b>1512</b>	<b>1462</b>	<b>1477</b>	<b>1508</b>	<b>1492</b>	<b>1485</b>	<b>1542</b>		
<b>Příslušný jádrový vývrt</b>	JV1	JV2	JV3	JV4	JV5	JV6	JV7	JV8		
<b>Rozbor zeminy</b>
