## **Diagnostický průzkum mostu ev. č. 317 – 005A**

### **na silnici II/317, Choceň, most přes Tichou Orlici**

Datum: 5. 3. 2019

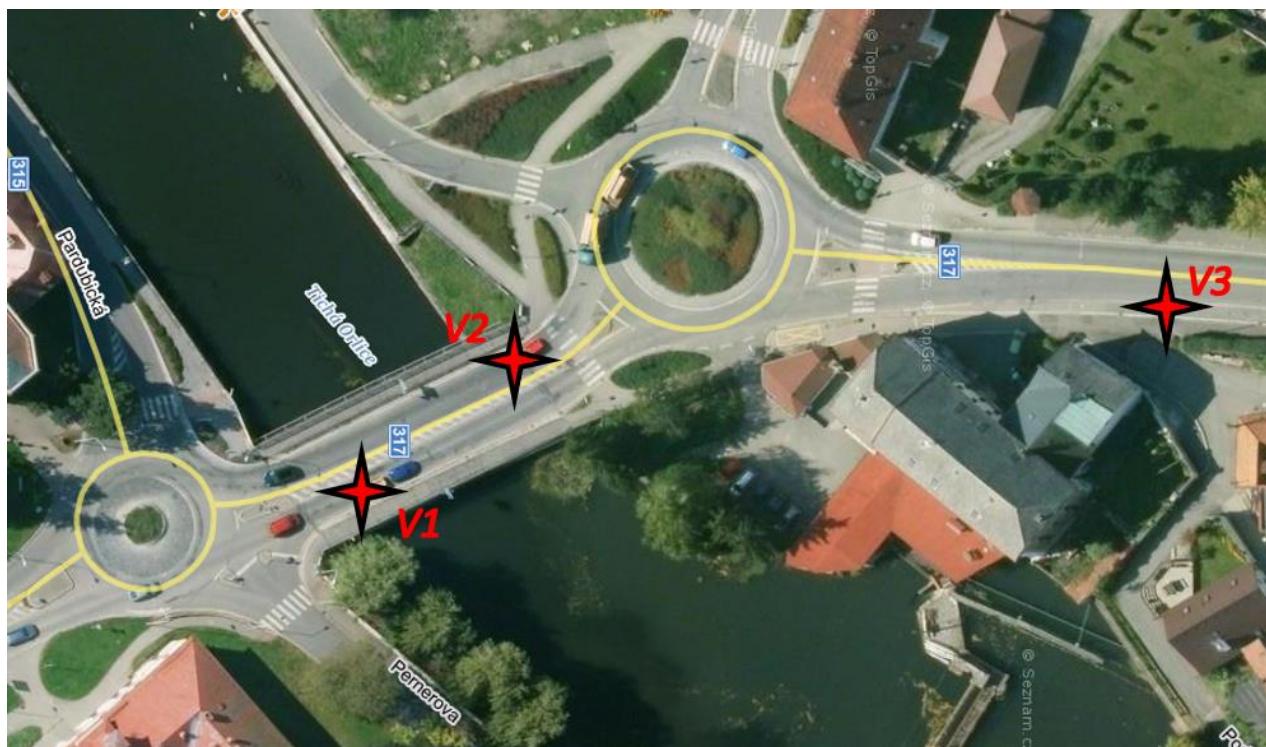
Obr. 8: Vyznačení polohy vrtu prováděných do vozovky

Svislá vrtaná sonda do vozovky V1 o průměru korunky 82 mm byla provedena na pravé straně mostu ve směru Vysoké Mýto – Borohrádek (7733 – 7736, 7702 - 7714), viz Obr. 8. Sonda V1 byla provedena v polovině rozpětí prvního pole ve směru staničení a ve vzdálenosti 0,83 m od pravého obrubníku (7737 - 7739). Vrtaná sonda V1 ve vozovce byla provedena do hloubky 210 mm (7724). Z vrtu V1 bylo postupně odebráno jádro o celkové délce 160 mm (7717 – 7721, 9963 - 9968) s označením vzorku č. V1 (1.1 – 1.2), (9963 - 9973). Rozdíl v hloubce vrtu a délce odebraného jádra, je z důvodu nesoudržné vrstvy v skladbě vozovky, ta v průběhu vrtání je odplavena.

Ve směru Borohrádek – Vysoké Mýto na levé straně mostu (7740 - 7744), byla provedena svislá vrtaná sonda V2 o průměru korunky 82 mm, viz Obr. 8. Sonda V2 byla provedena v polovině rozpětí prvního pole ve směru staničení a ve vzdálenosti 0,85 m od levého obrubníku (7740 - 7744). Vrtaná sonda V2 ve vozovce byla provedena do hloubky 220 mm (7753). Z vrtu V2 bylo postupně odebráno jádro o celkové délce 150 mm (7745 - 7748, 9974 - 9981) s označením vzorku č. V2.1, materiál asfaltobeton. Rozdíl v hloubce vrtu a délce odebraného jádra, je z důvodu nesoudržné vrstvy v skladbě vozovky, ta v průběhu vrtání je odplavena.

Svislá vrtaná sonda V3, která byla provedena na silnici II/317 směr Borohrádek, 50 m za kruhovým objezdem. Vrtaná sonda V3 o průměru korunky 82 mm, byla provedena ve vzdálenosti 1,0 m od obrubníku a 0,75 m od uliční vpusti (7772 - 7775), viz Obr. 8. Vrt V3 do vozovky byl veden do hloubky 280 mm (7767 - 7769). Z vývrtu V3 bylo odebráno kompaktní jádro o celkové délce 280 mm (7770 - 7771) s označením vzorku č. V3.1, materiál asfaltobeton. Celý proces zachycující realizaci vrtu V3 je zachycen na souboru fotografiích 7596 – 7599 a 7756 – 7783.
