**Restaurátorský průzkum a návrh na restaurování figurálních vitrají  
osazených nad vchodem do vestibulu  
Střední školy potravinářství a služeb v Pardubicích**

**Č.1404**

**Střední škola potravinářství a služeb Pardubice**

10.2.2014

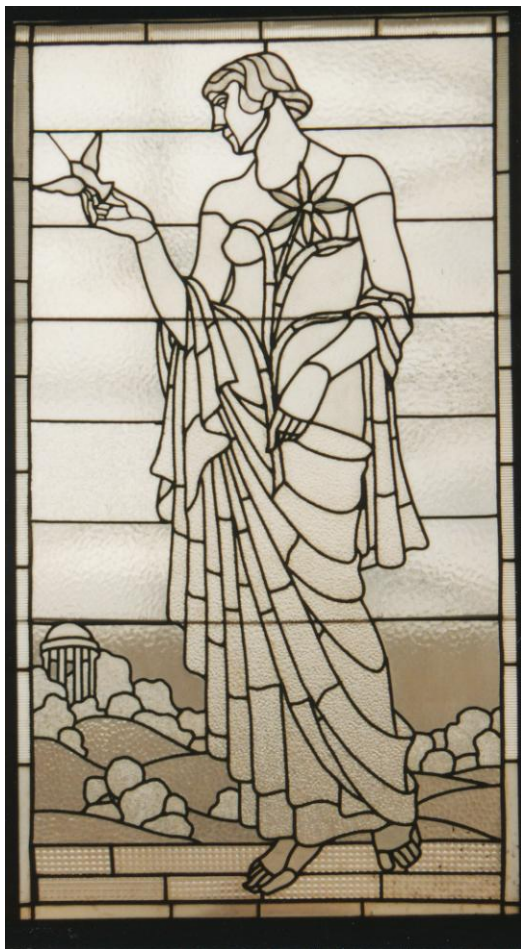
**archivní fotodokumentace nejvíce poničených figur**

- Budou rozebrány všechny pláty ze stávajícího olověného profilu.
- Po odmočení budou všechna skla omyta a očištěna.
- Po odmočení budou také omyta a očištěna všechna skla torzálních plátů včetně fragmentů.
- Rozkreslení dvou figurálních plátů dochovaných v torzálním stavu.  
(dle fragmentů skel a archivní fotodokumentace)
- Na základě rozkreslení budou zhotoveny šablony pro nařezání nových skel.
- Budou vybrána nejvhodnější strukturální skla.
- Dle šablon budou nařezána a zabroušena nová skla.

- Jednotlivé pláty budou zkompletovány.
- Bude připraven nový olověný profil odpovídajícího rozměru - lití a tažení olova.
- Použitelná prasklá skla (s čistým lomem) budou slepena čirým konstrukčním lepidlem.
- Všechny pláty budou založeny do nového olověného profilu.
- Olověný profil bude oboustranně pocínován.
- Pláty budou odmaštěny po cínování a vyčištěny dřevěnými pilinami.
- Zhotovení nových zavětrovacích výztuh.
- Ošetření a nátěr kovových rámců, úprava rámců pro upevnění zavětrovacích výztuh.
- Přicínování úchytek (haftů) pro osazení nových zavětrovacích výztuh.
- Osazení plátů na původní místo.
- Zatmelení a přečištění vitrají.
- Bude vypracována restaurátorská zpráva včetně fotodokumentace.
