Restaurátorský průzkum

Špaletová okna Gymnázia Aloise Jiráska v Litomyšli

Vypracováno pro potřeby Gymnázia Aloise Jiráska v Litomyšli

Restaurátorský průzkum špaletových oken na Gymnázium Aloise Jiráska v Litomyšli

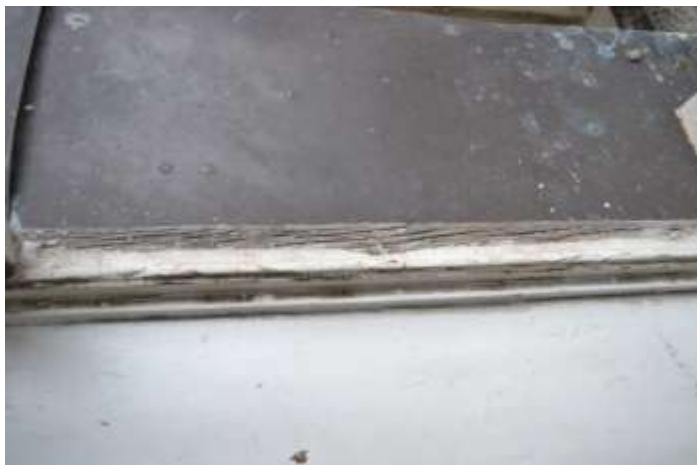
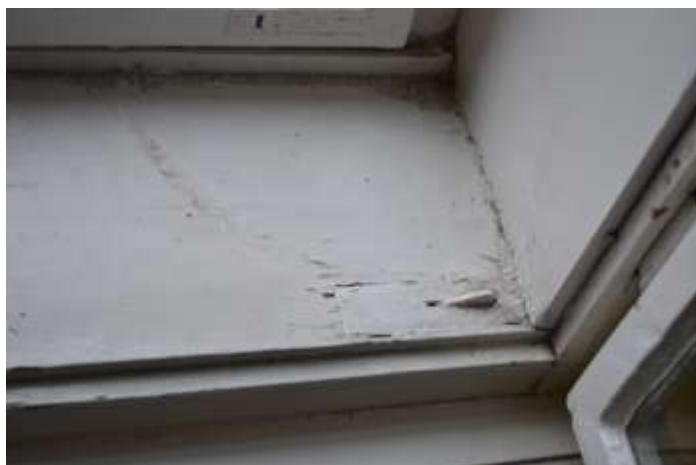
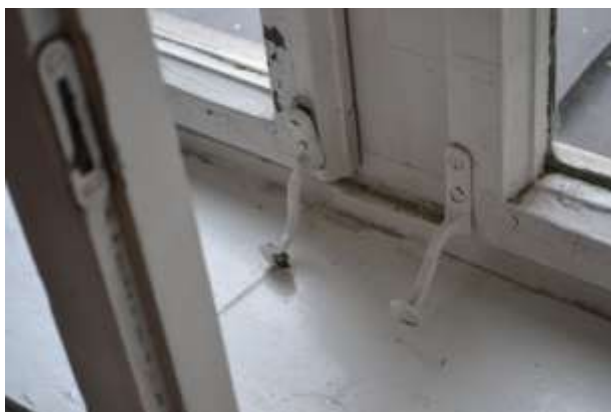
Technický stav: mírné poškození vnějšího rámu i vnitřní špalety, masiv vnější spodní příčka rámu je rozpraskaný, povrchová úprava zašlá a popraskaná

Sklo: levá horní tabulka pravého spodního vnitřního okna je rozbitá

Kování: nepůvodní kličky, chybí 1 zarážka na rámu vnitřního okna, nefunkční zarážky ve vnitřní špaletě, vyklápěcí mechanismus

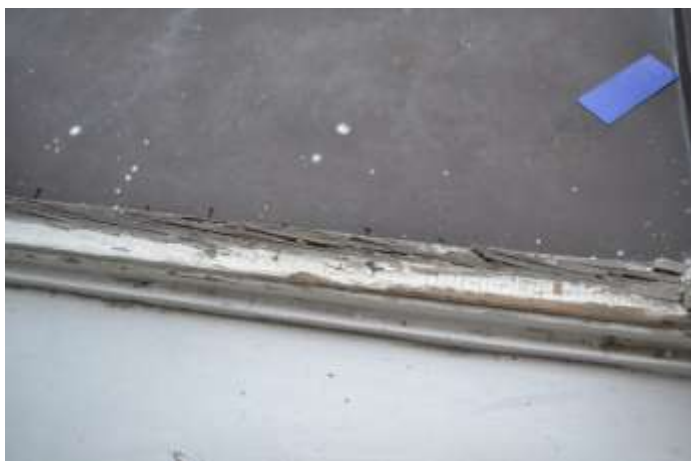
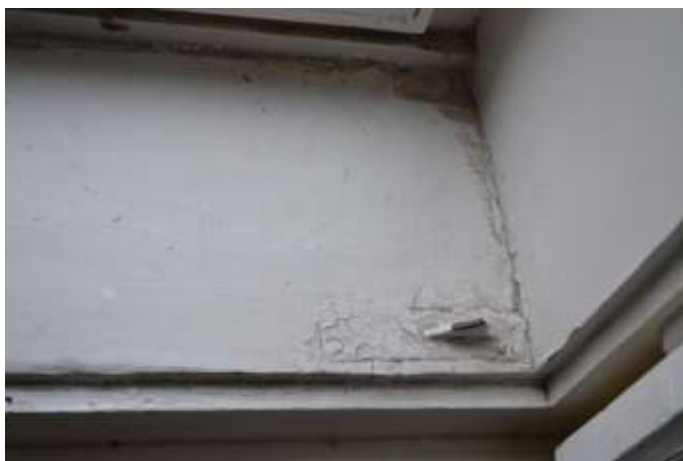
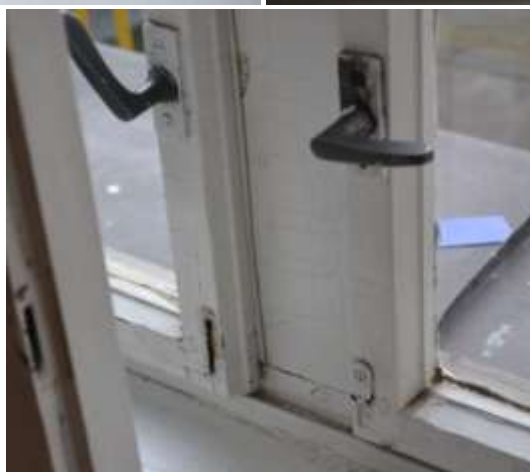
Otvor č.: 2

Technický stav: mírné poškození vnějšího rámu i vnitřní špalety, masiv vnější spodní příčky rámu je rozpraskaný, povrchová úprava zašlá a rozpraskaná

Kování: nepůvodní kličky, chybí 3 zarážky na rámech vnitřních oken, nefunkční zarážky ve vnitřní špaletě

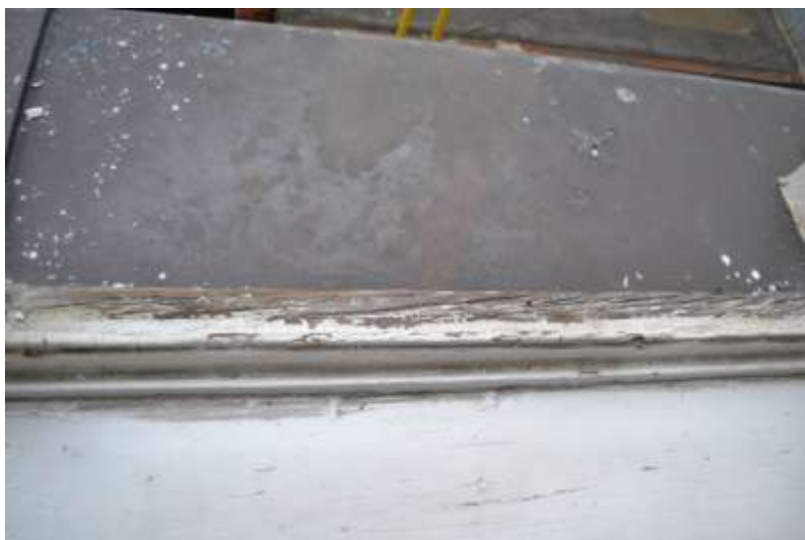
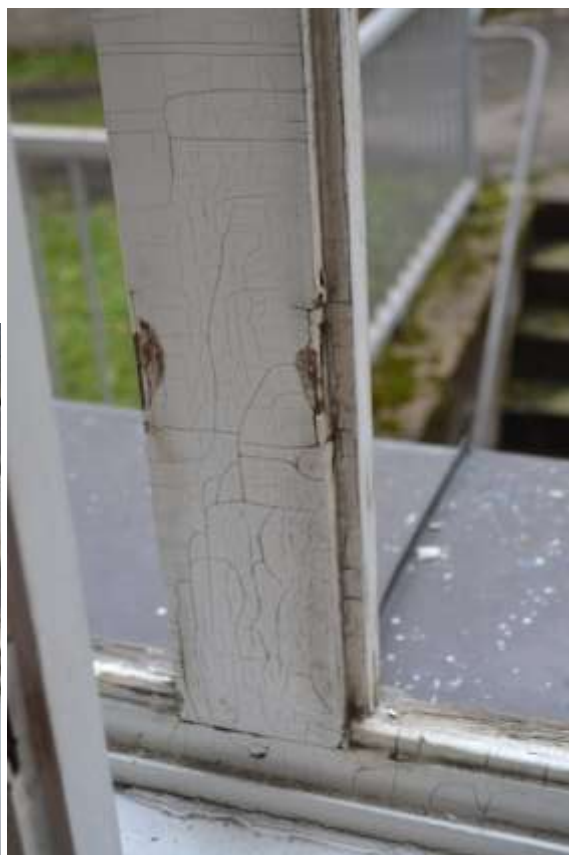
Otvor č.: 3

Technický stav: mírné poškození vnějšího rámu i vnitřní špalety, masiv vnější spodní příčky rámu je rozpraskaný, povrchová úprava zašlá a rozpraskaná

Kování: nepůvodní kličky, chybí 3 zarážky na rámech vnitřních oken, nefunkční zarážky ve vnitřní špaletě, vyklápěcí mechanismus

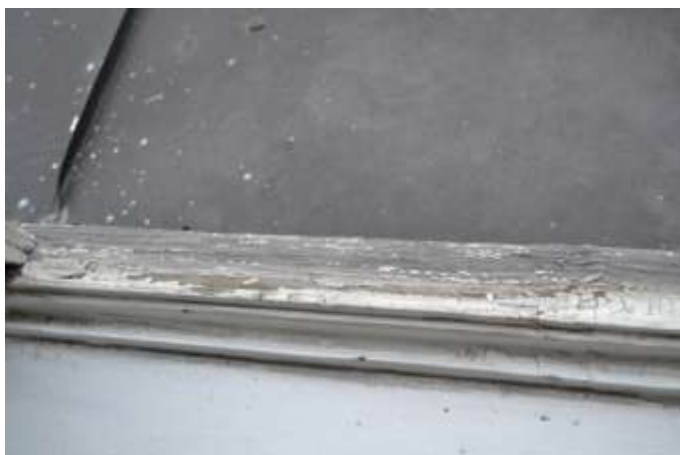
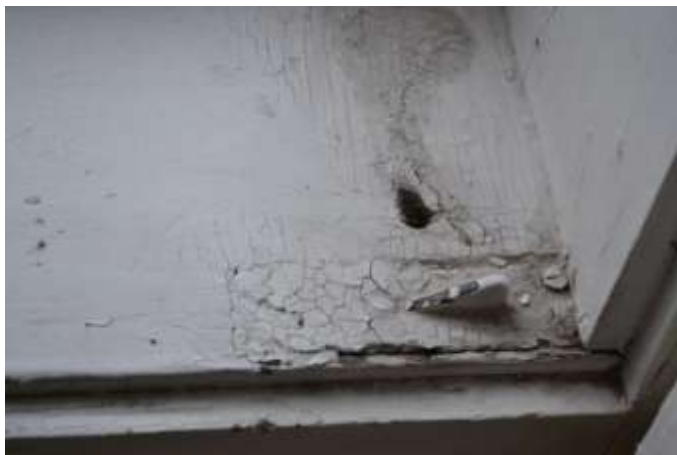
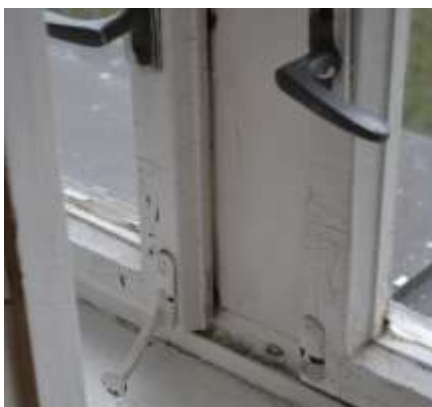
Otvor č.: 4

Technický stav: mírné poškození vnějšího rámu i vnitřní špalety, masiv vnější spodní příčky rámu je rozpraskaný, povrchová úprava zašlá a rozpraskaná

Kování: nepůvodní kličky, chybí 2 zarážky na rámech vnitřních oken, nefunkční zarážky ve vnitřní špaletě, vyklápěcí mechanismus

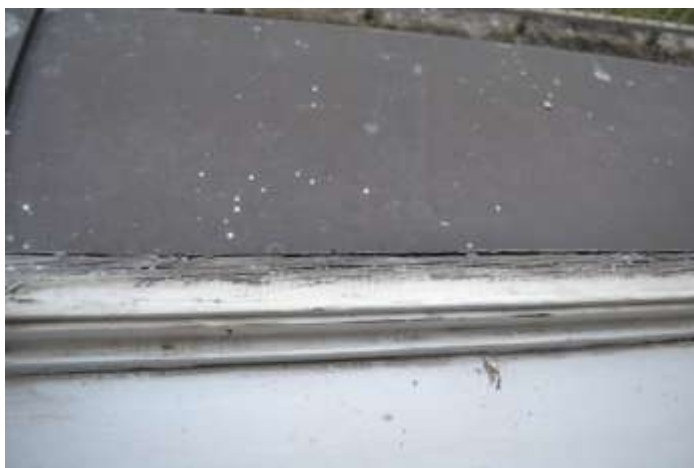
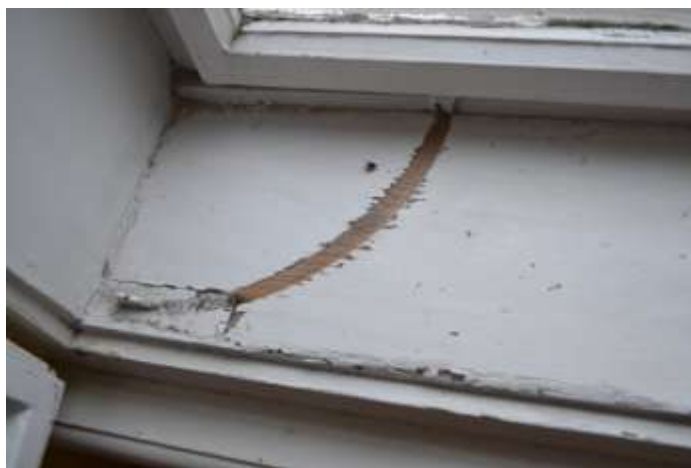
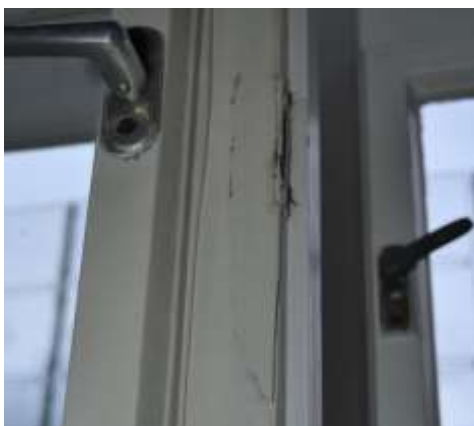
Otvor č.: 5

Technický stav: mírné poškození vnějšího rámu i vnitřní špalety, masiv vnější spodní příčky rámu je rozpraskaný, povrchová úprava zašlá a rozpraskaná

Sklo: pravá spodní tabulka levého horního vnitřního okna je rozbitá

Kování: nepůvodní kličky, chybí 4 zarážky na rámech vnitřních oken, nefunkční zarážky ve vnitřní špaletě

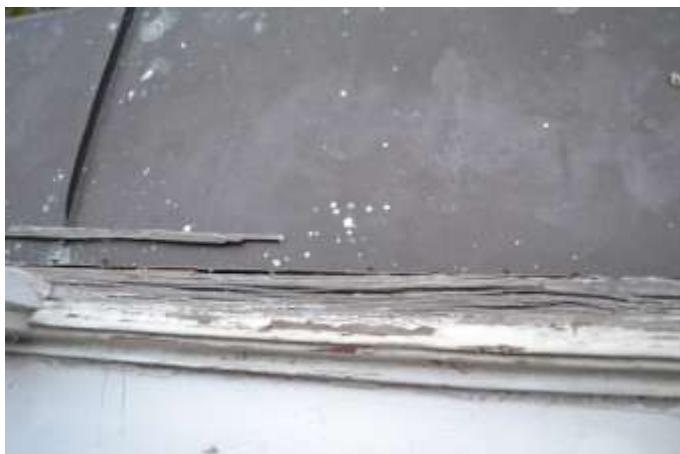
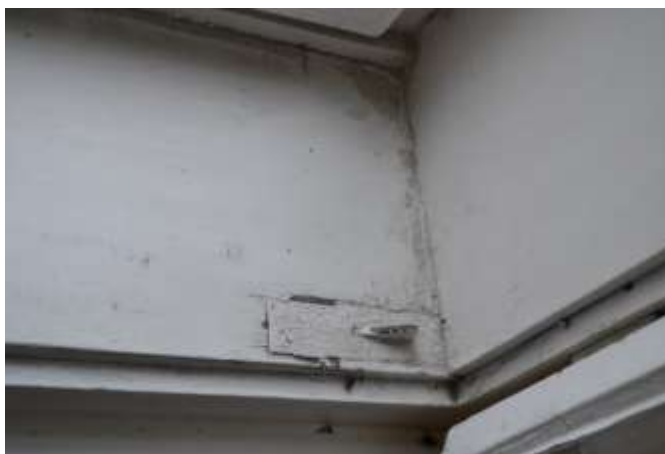
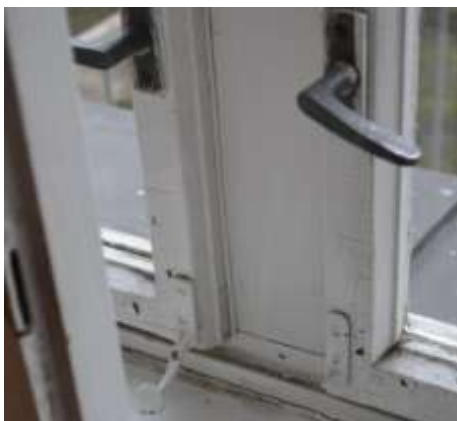
Otvor č.: 6

Technický stav: mírné poškození vnějšího rámu i vnitřní špalety, masiv vnější spodní příčky rámu je rozpraskaný, povrchová úprava zašlá a rozpraskaná

Sklo: levá spodní tabulka levého vrchního vnitřního okna a horní tabulka pravého spodního vnitřního okna je rozbitá

Kování: nepůvodní kličky, chybí 1 zarážka na rámech vnitřních oken, nefunkční zarážky ve vnitřní špaletě, vyklápěcí mechanismus

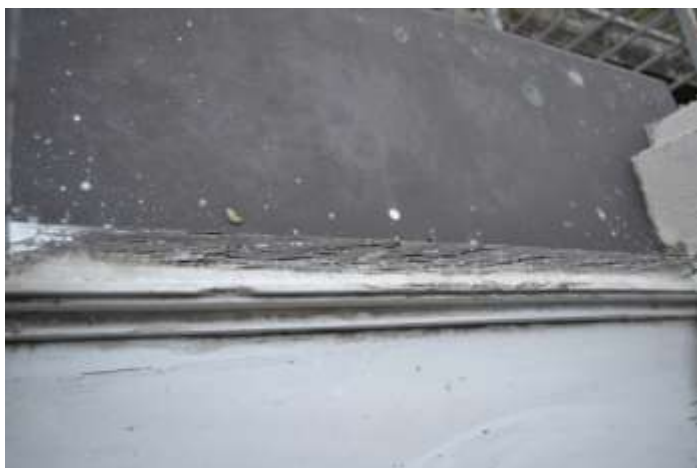
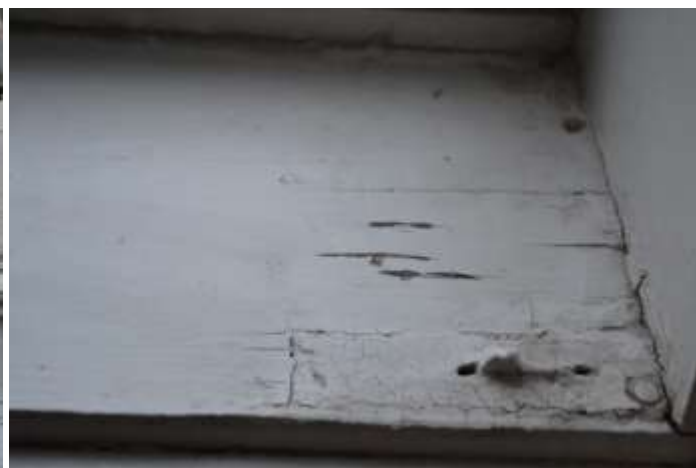
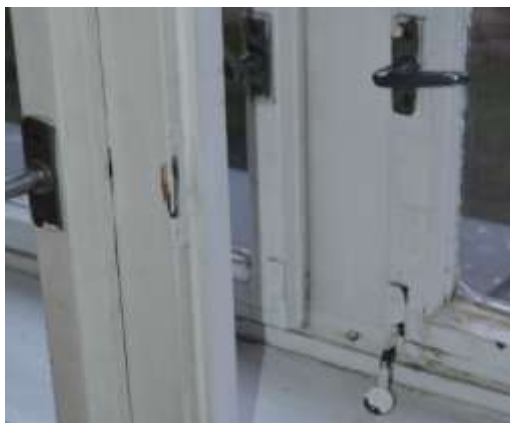
Otvor č.: 7

Technický stav: mírné poškození vnějšího rámu i vnitřní špalety, masiv vnější spodní příčky rámu je rozpraskaný, povrchová úprava zašlá a rozpraskaná

Kování: nepůvodní kličky, chybí 2 zarážky na rámech vnitřních oken, nefunkční zarážky ve vnitřní špaletě, vyklápěcí mechanismus

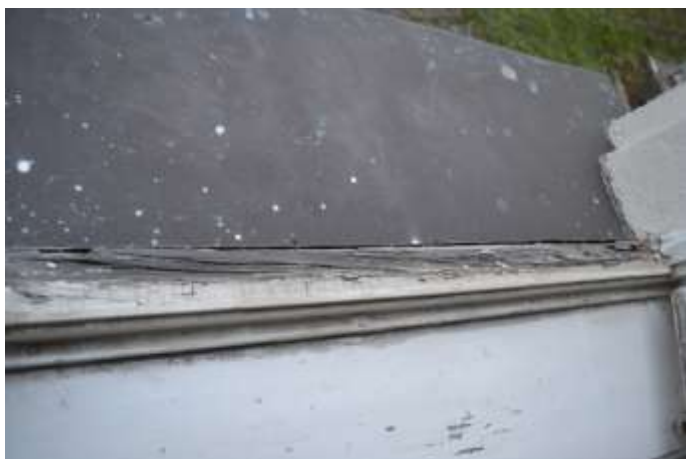
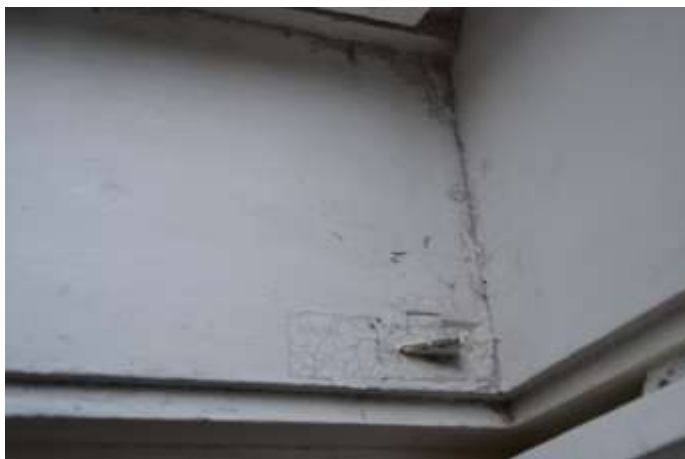
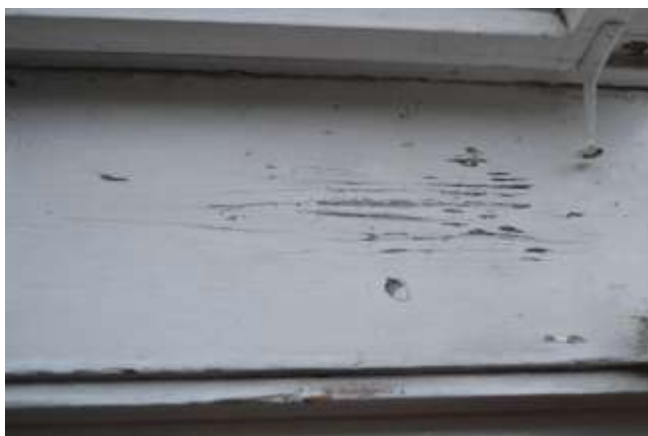
Otvor č.: 8

Technický stav: mírné poškození vnějšího rámu i vnitřní špalety, masiv vnější spodní příčky rámu je rozpraskaný, povrchová úprava zašlá a rozpraskaná

Kování: nepůvodní kličky, chybí 1 zarážka na rámech vnitřních oken, nefunkční zarážky ve vnitřní špaletě

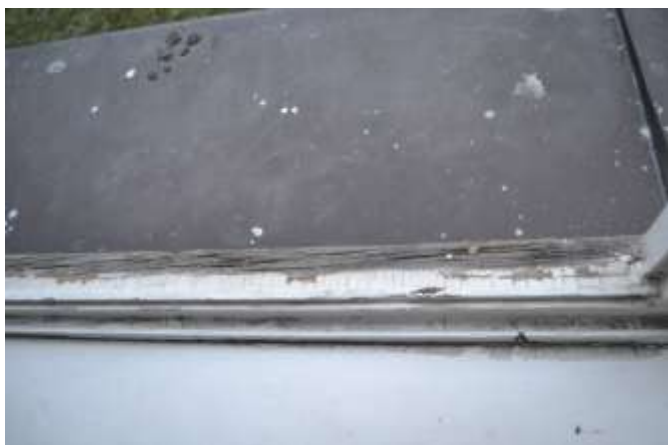
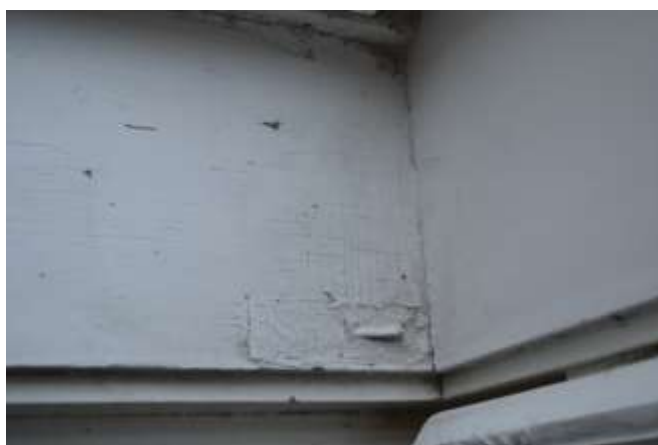
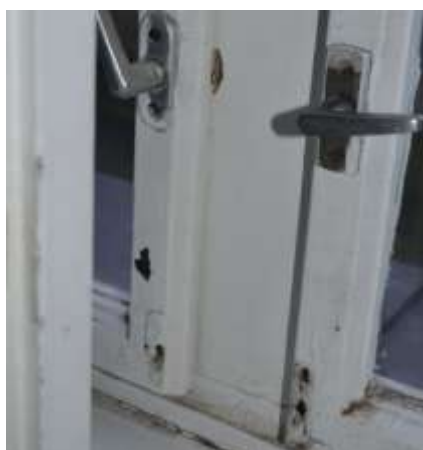
Otvor č.: 9

Technický stav: mírné poškození vnějšího rámu i vnitřní špalety, masiv vnější spodní příčky rámu je rozpraskaný, povrchová úprava zašlá a rozpraskaná

Sklo: levá spodní tabulka levého horního vnitřního okna je rozbitá

Kování: nepůvodní kličky, chybí 3 zarážky na rámech vnitřních oken, nefunkční zarážky ve vnitřní špaletě, vyklápěcí mechanismus

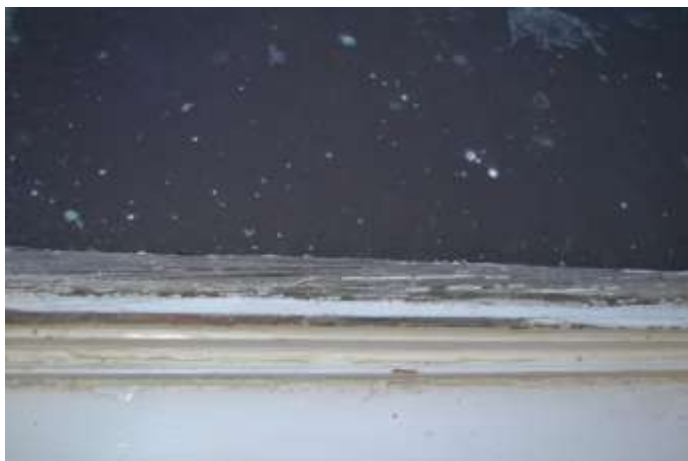
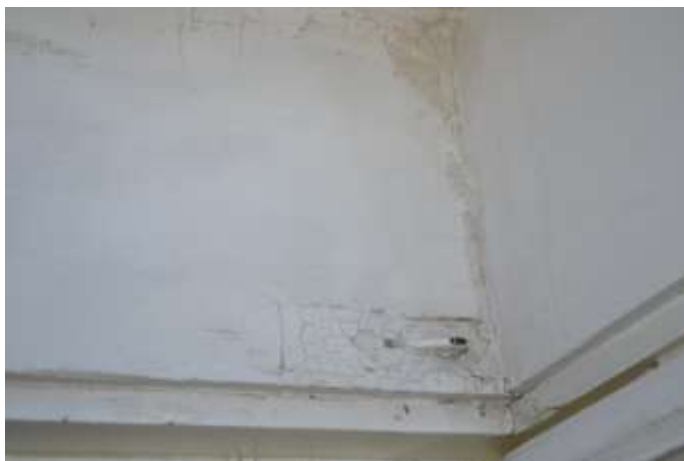
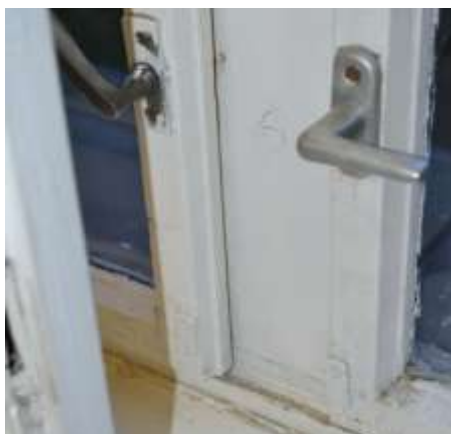
Otvor č.: 10

Technický stav: mírné poškození vnějšího rámu i vnitřní špalety, masiv vnější spodní příčky rámu je rozpraskaný, povrchová úprava zašlá a rozpraskaná

Sklo: pravá horní tabulka levého horního vnitřního okna je rozbitá

Kování: nepůvodní kličky, chybí 3 zarážky na rámech vnitřních oken, nefunkční zarážky ve vnitřní špaletě

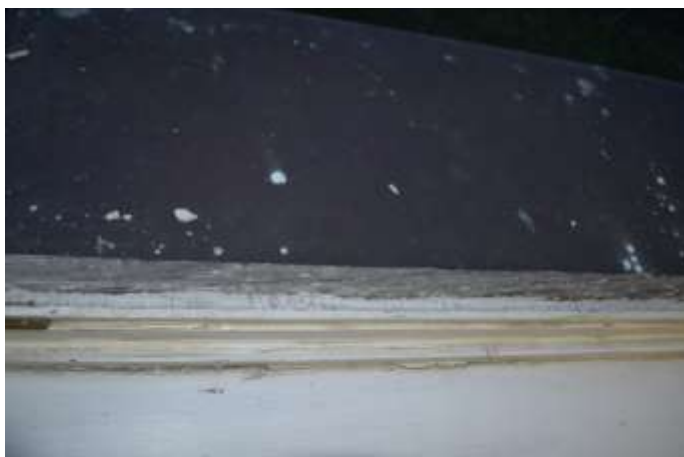
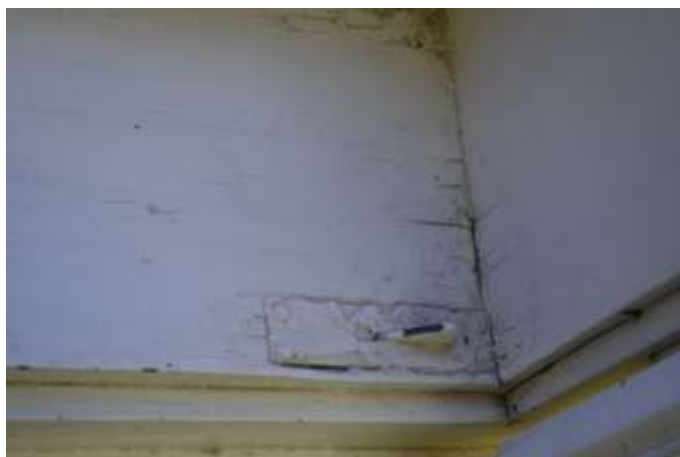
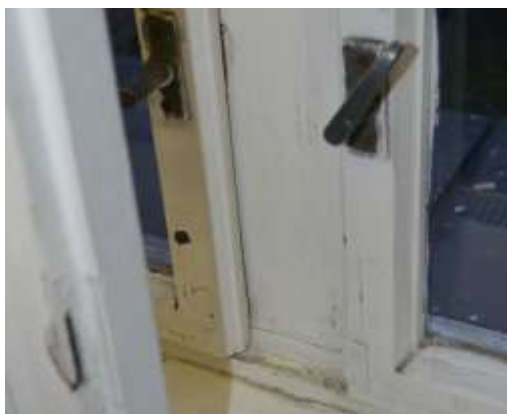
Otvor č.: 11

Technický stav: mírné poškození vnějšího rámu i vnitřní špalety, masiv vnější spodní příčky rámu je rozpraskaný, povrchová úprava zašlá a rozpraskaná

Kování: nepůvodní kličky, chybí 3 zarážky na rámech vnitřních oken, nefunkční zarážky ve vnitřní špaletě, vyklápěcí mechanismus

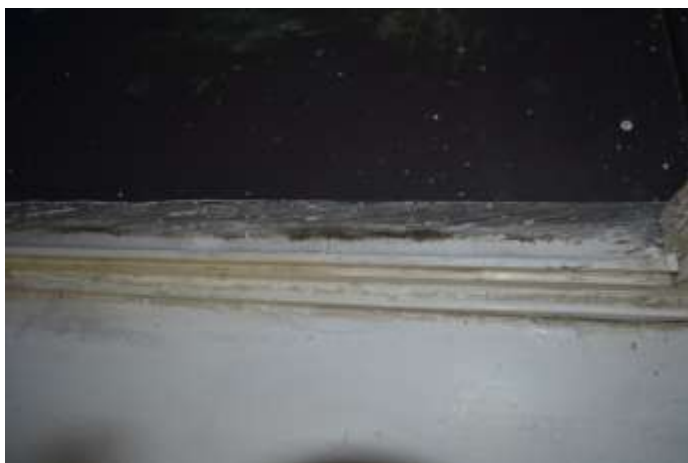
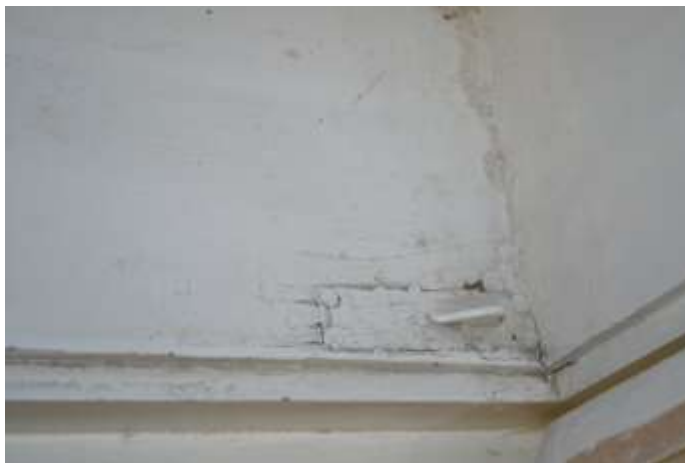
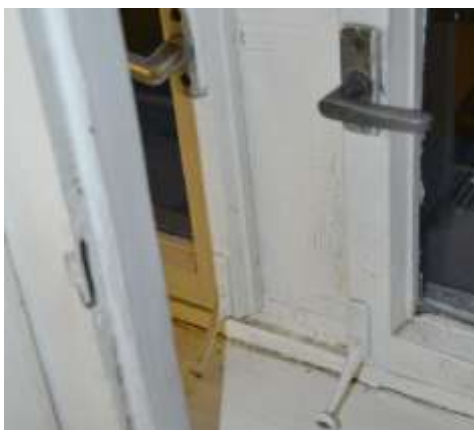
Otvor č.: 12

Technický stav: mírné poškození vnějšího rámu i vnitřní špalety, masiv vnější spodní příčky rámu je rozpraskaný, povrchová úprava zašlá a rozpraskaná

Kování: nepůvodní kličky, chybí 1 zarážka na rámech vnitřních horních oken, nefunkční zarážky ve vnitřní špaletě, vyklápěcí mechanismus

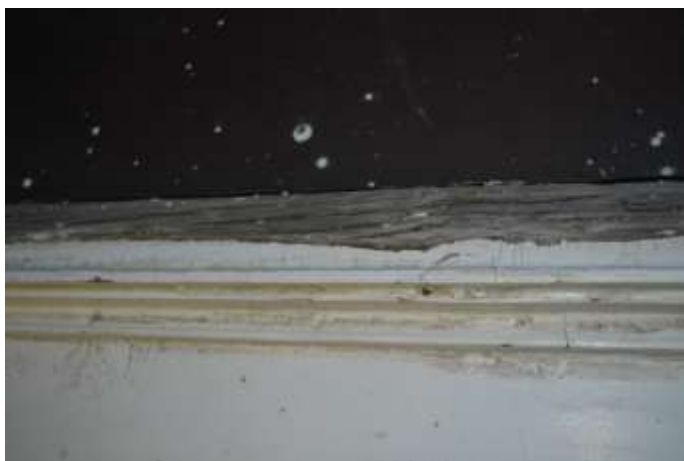
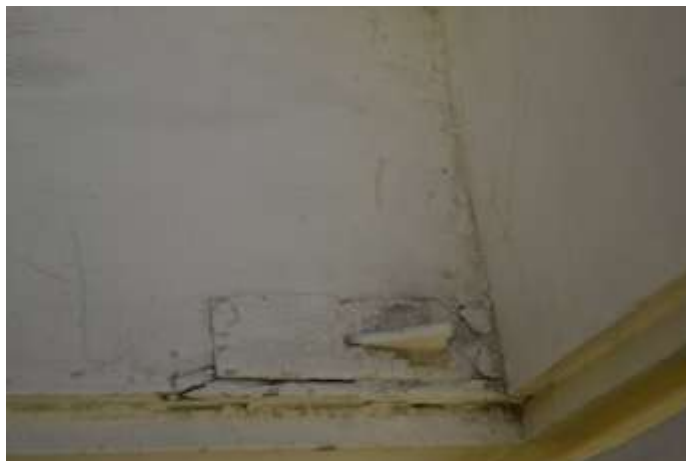
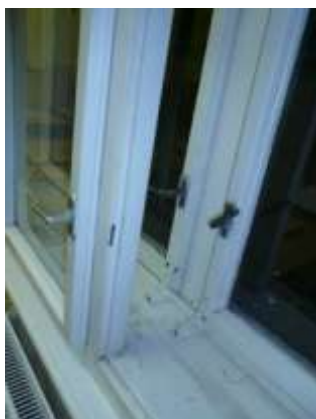
Otvor č.: 13

Technický stav: mírné poškození vnějšího rámu i vnitřní špalety, masiv vnější spodní příčky rámu je rozpraskaný, povrchová úprava zašlá a rozpraskaná

Kování: nepůvodní kličky, nechybí žádná zarážka na rámech vnitřních oken, nefunkční zarážky ve vnitřní špaletě

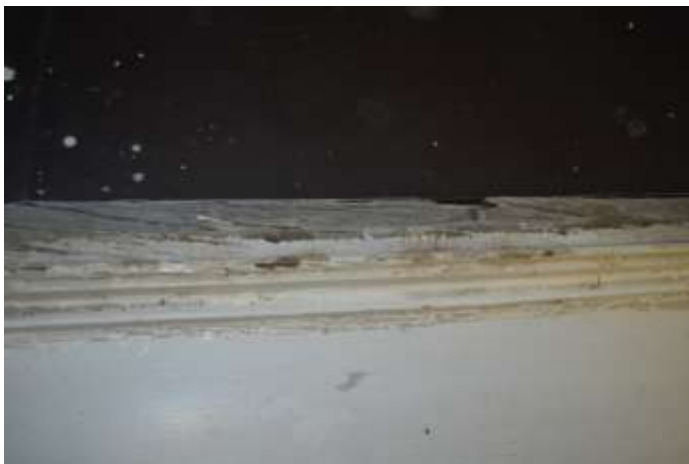
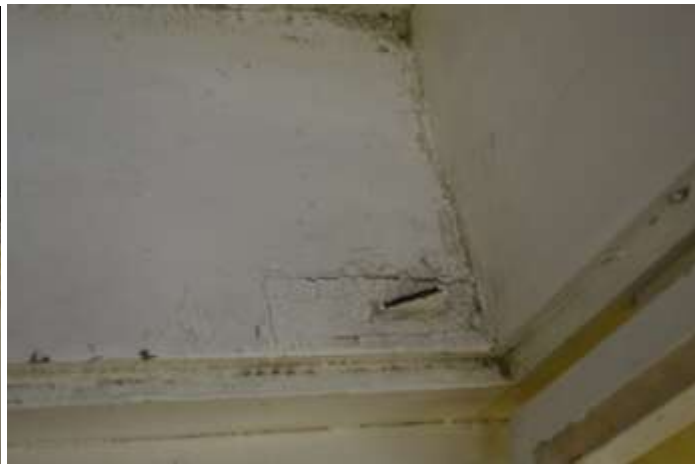
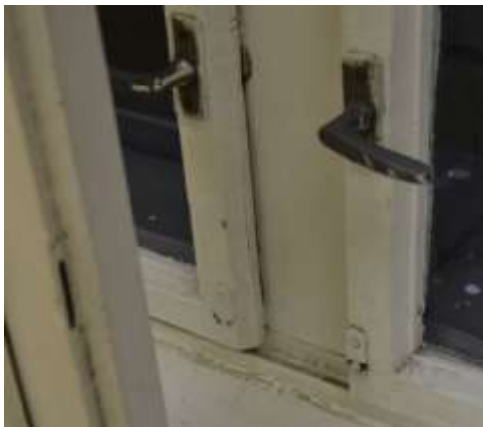
Technický stav: mírné poškození vnějšího rámu i vnitřní špalety, masiv vnější spodní příčky rámu je rozpraskaný, povrchová úprava zašlá a rozpraskaná

Kování: nepůvodní kličky, chybí 2 zarážky na rámech vnitřních oken, nefunkční zarážky ve vnitřní špaletě, vyklápěcí mechanismus

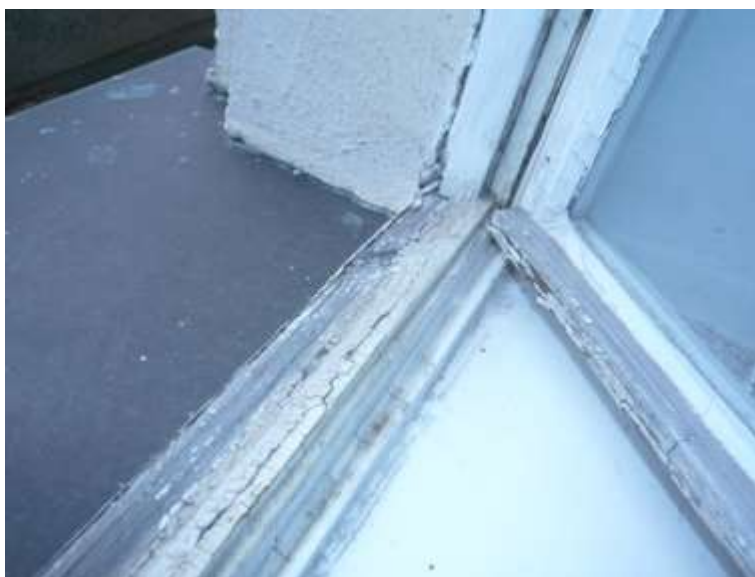
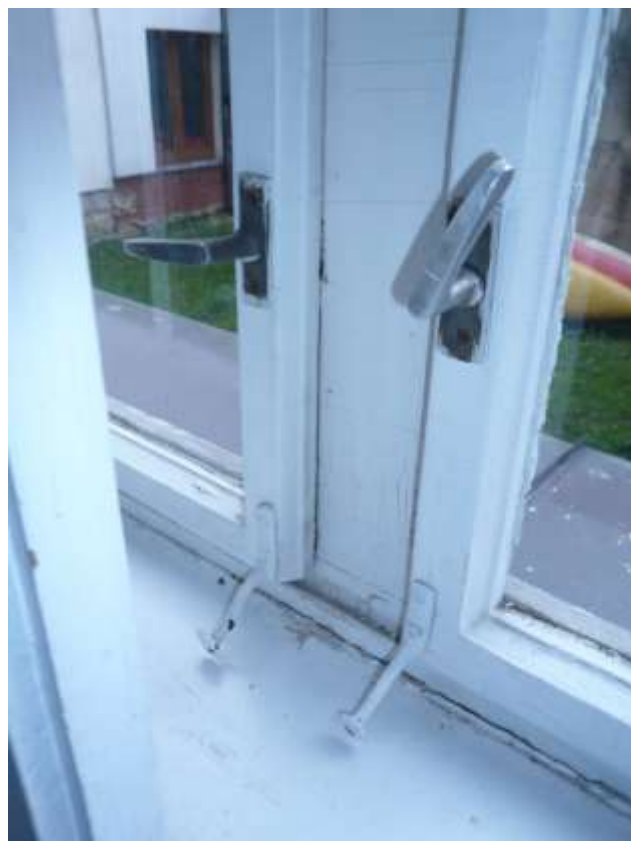
Otvor č.: 15

Technický stav: mírné poškození vnějšího rámu i vnitřní špalety, masiv vnější spodní příčky rámu je rozpraskaný, povrchová úprava zašlá a rozpraskaná

Kování: nepůvodní kličky, nechybí žádná zarážka na rámech vnitřních oken, nefunkční zarážky ve vnitřní špaletě, vyklápěcí mechanismus

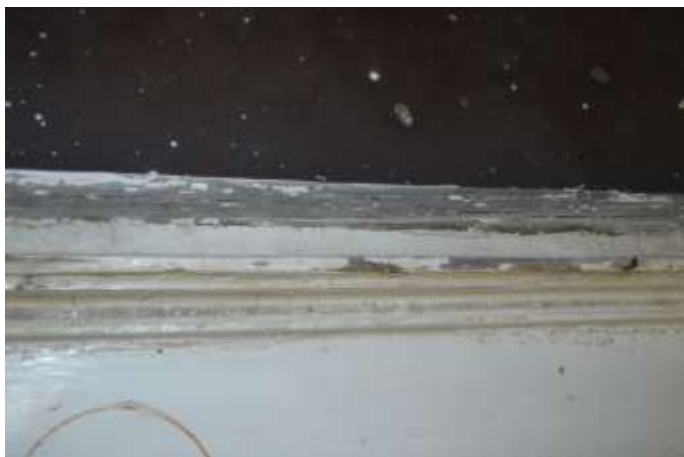
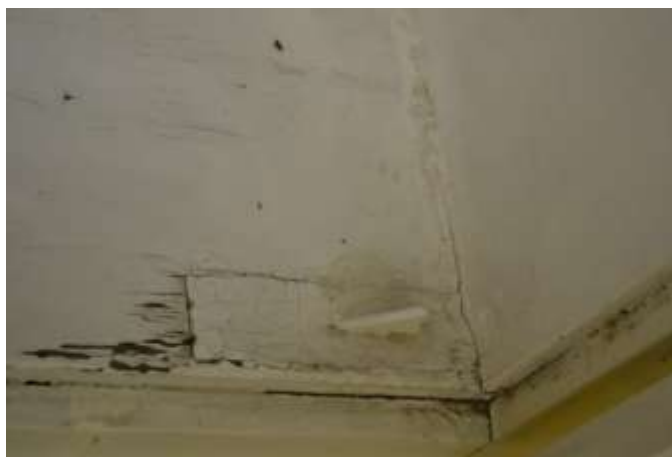
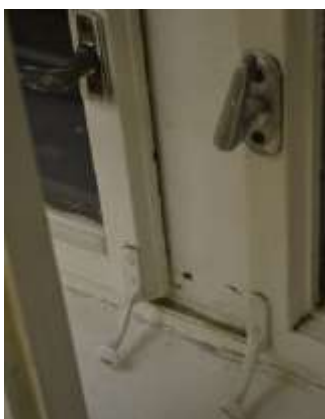
Otvor č.: 16

Technický stav: mírné poškození vnějšího rámu i vnitřní špalety, masiv vnější spodní příčky rámu je rozpraskaný, povrchová úprava zašlá a rozpraskaná

Kování: nepůvodní kličky, nechybí žádná zarážka na rámech vnitřních oken, nefunkční zarážky ve vnitřní špaletě, vyklápěcí mechanismus

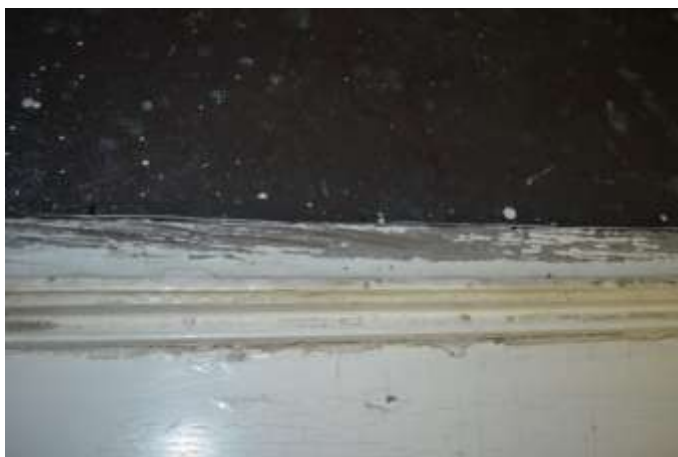
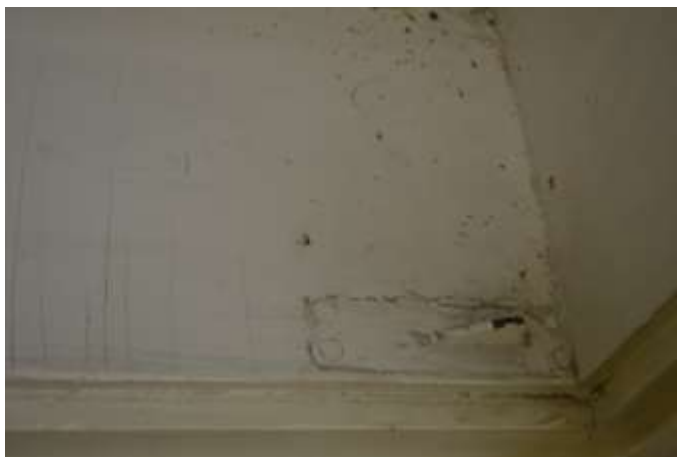
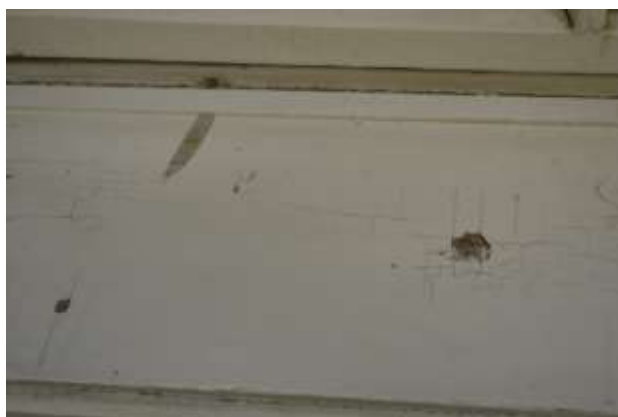
Otvor č.: 17

Technický stav: mírné poškození vnějšího rámu i vnitřní špalety, masiv vnější spodní příčky rámu je rozpraskaný, povrchová úprava zašlá a rozpraskaná

Kování: nepůvodní kličky, chybí 1 zarážka na rámech vnitřních oken, nefunkční zarážky ve vnitřní špaletě

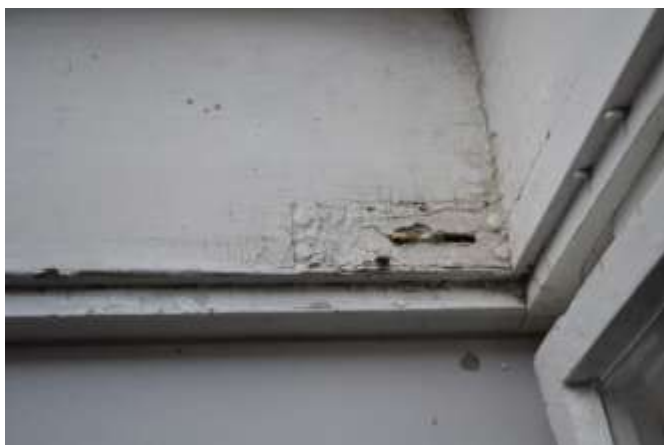
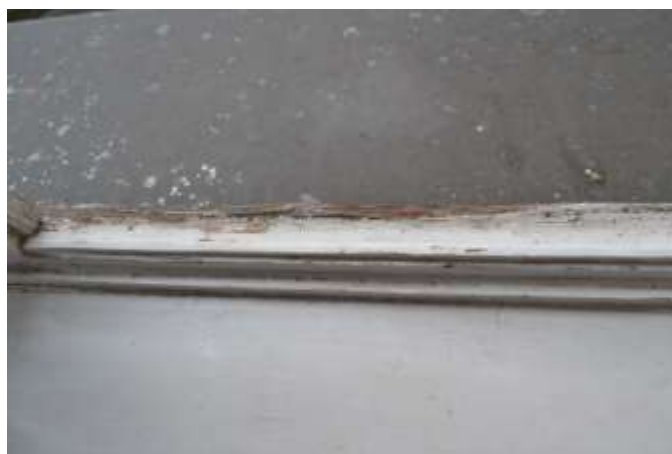
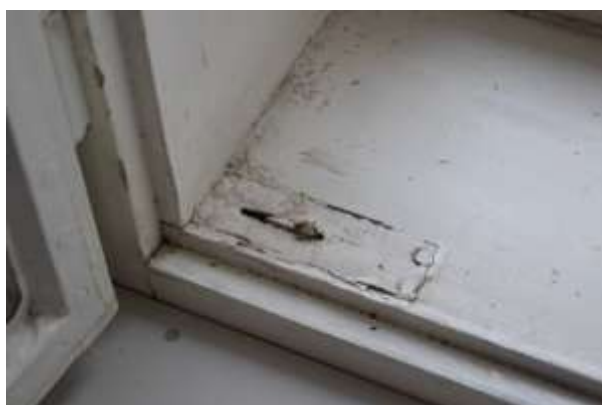
Otvor č.: 18

Technický stav: mírné poškození vnějšího rámu i vnitřní špalety, masiv vnější spodní příčky rámu je rozpraskaný, povrchová úprava zašlá a rozpraskaná

Kování: nepůvodní kličky, chybí 3 zarážky na rámech vnitřních oken, nefunkční zarážky ve vnitřní špaletě, vyklápěcí mechanismus

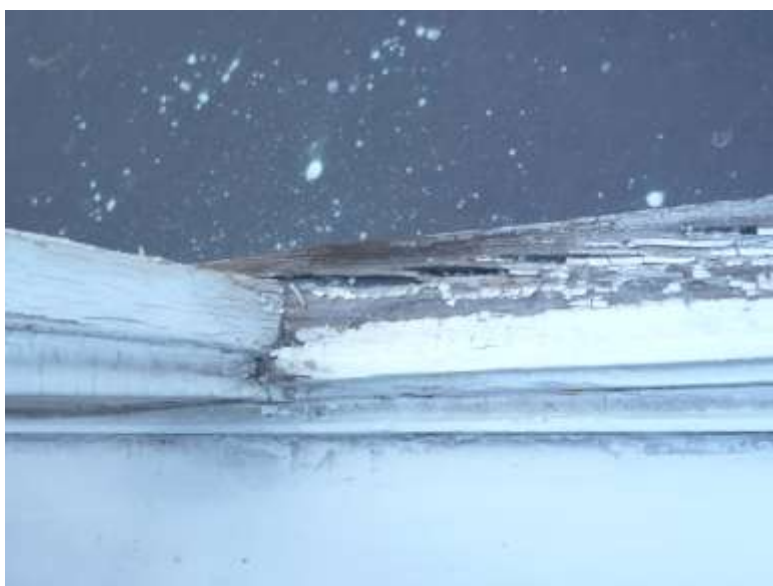
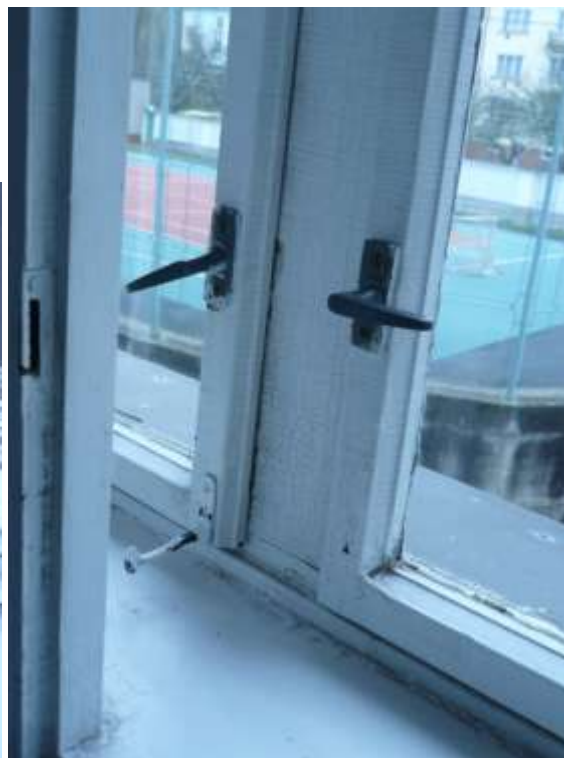
Otvor č.: 19

Technický stav: mírné poškození vnějšího rámu i vnitřní špalety, masiv vnější spodní příčky rámu je rozpraskaný, povrchová úprava zašlá a rozpraskaná

Kování: nepůvodní kličky, chybí 3 zarážky na rámech vnitřních oken, nefunkční zarážky ve vnitřní špaletě

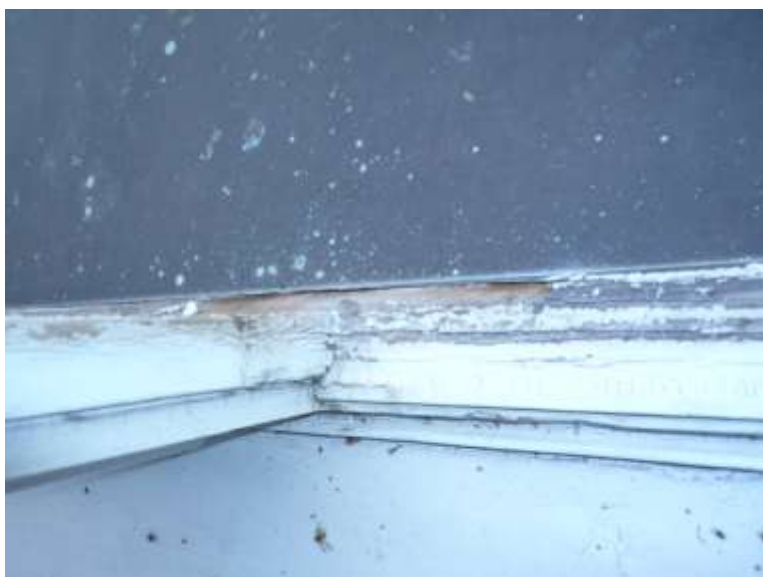
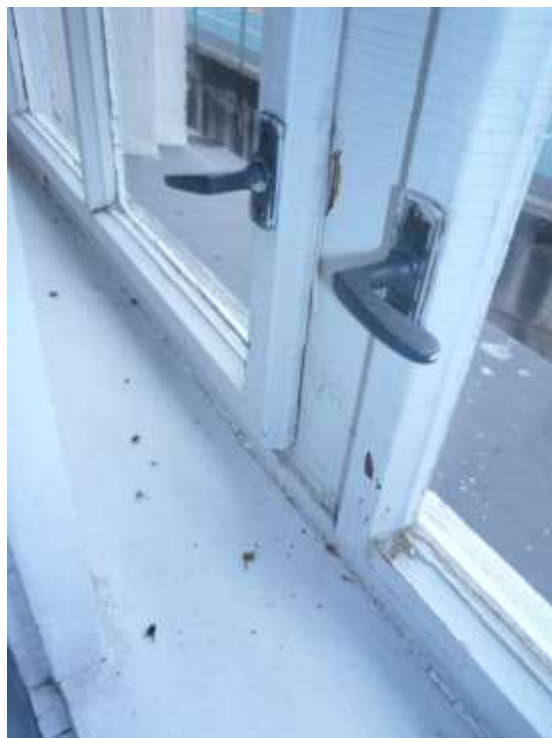
Otvor č.: 20

Technický stav: mírné poškození vnějšího rámu i vnitřní špalety, masiv vnější spodní příčky rámu je rozpraskaný, povrchová úprava zašlá a rozpraskaná

Kování: nepůvodní kličky, chybí 3 zarážky na rámech vnitřních oken, nefunkční zarážky ve vnitřní špaletě, vyklápěcí mechanismus

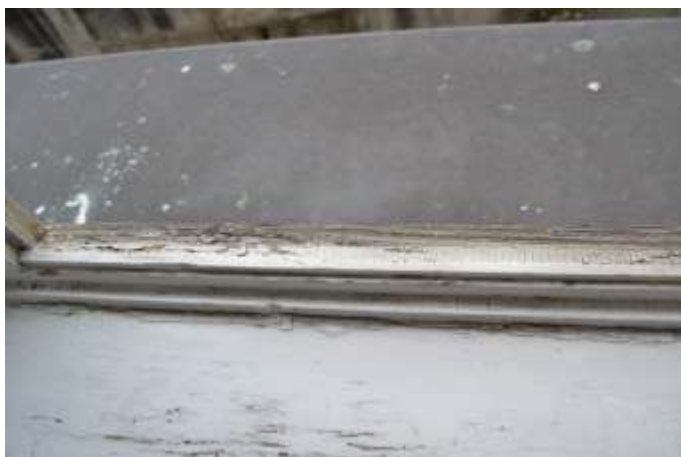
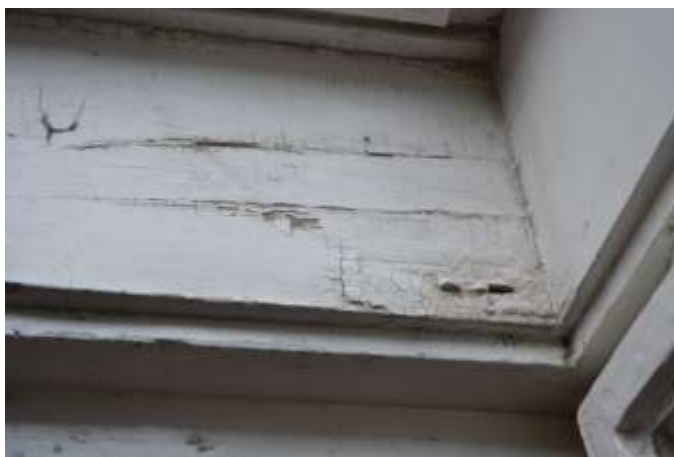
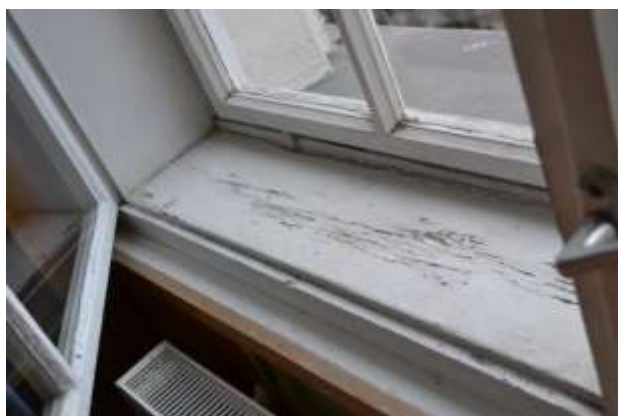
Otvor č.: 21

Technický stav: mírné poškození vnějšího rámu i vnitřní špalety, masiv vnější spodní příčky rámu je rozpraskaný, povrchová úprava zašlá a rozpraskaná

Kování: nepůvodní kličky, chybí 2 zarážky na rámech vnitřních oken, nefunkční zarážky ve vnitřní špaletě, vyklápěcí mechanismus

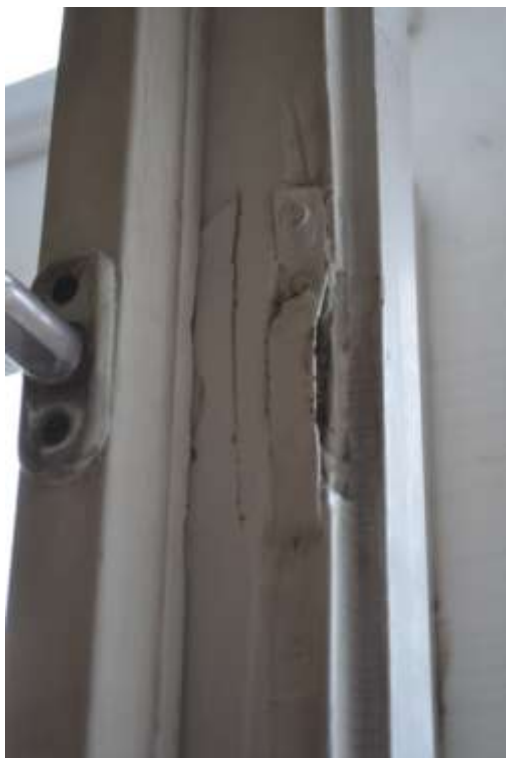
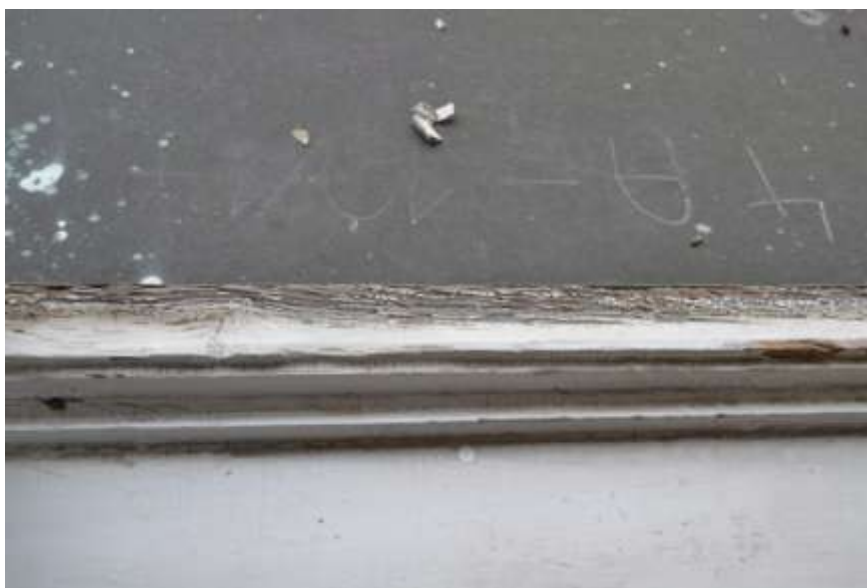
Otvor č.: 22

Technický stav: mírné poškození vnějšího rámu i vnitřní špalety, masiv vnější spodní příčky rámu je rozpraskaný, povrchová úprava zašlá a rozpraskaná

Kování: nepůvodní kličky, chybí 2 zarážky na rámech vnitřních oken, nefunkční zarážky ve vnitřní špaletě

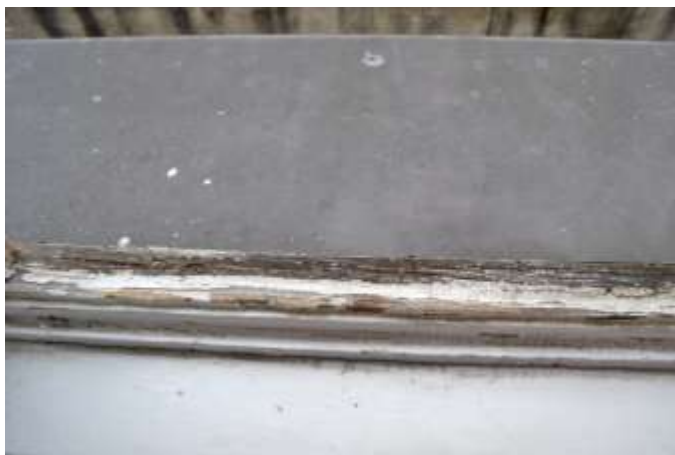
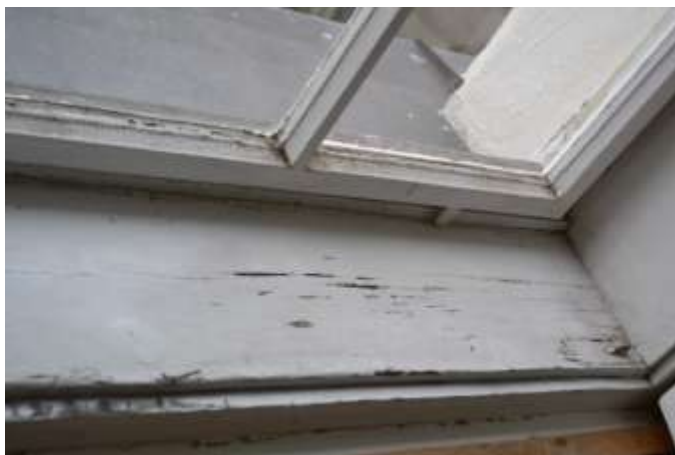
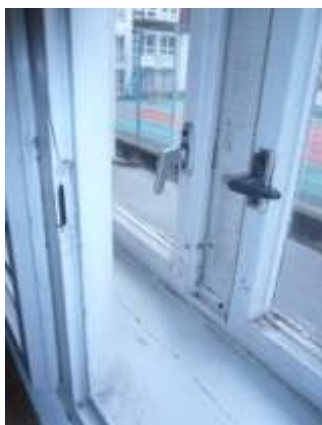
Otvor č.: 23

Technický stav: mírné poškození vnějšího rámu i vnitřní špalety, masiv vnější spodní příčky rámu je rozpraskaný, povrchová úprava zašlá a rozpraskaná

Kování: nepůvodní kličky, chybí 2 zarážky na rámech vnitřních oken, nefunkční zarážky ve vnitřní špaletě, vyklápěcí mechanismus

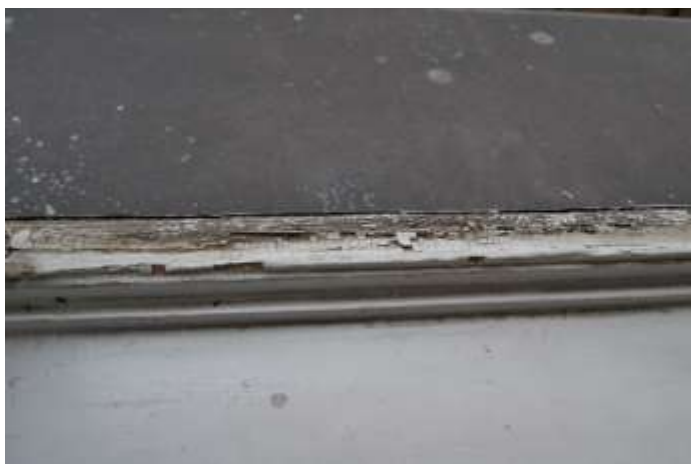
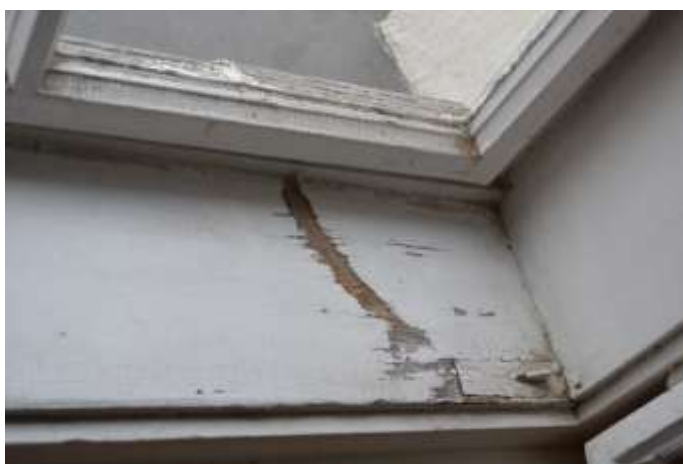
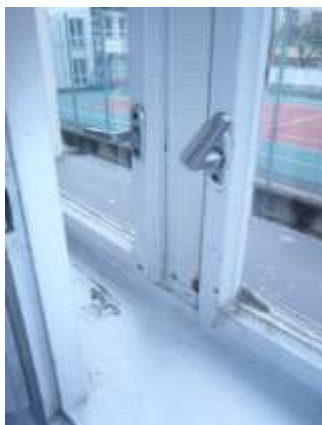
Otvor č.: 24

Technický stav: mírné poškození vnějšího rámu i vnitřní špalety, masiv vnější spodní příčky rámu je rozpraskaný, povrchová úprava zašlá a rozpraskaná

Kování: nepůvodní kličky, chybí 3 zarážky na rámech vnitřních oken, nefunkční zarážky ve vnitřní špaletě, vyklápěcí mechanismus
