Restaurátorský průzkum

Špaletová okna Gymnázia Aloise Jiráska v Litomyšli

Vypracováno pro potřeby Gymnázia Aloise Jiráska v Litomyšli

Restaurátorský průzkum špaletových oken na Gymnázium Aloise Jiráska v Litomyšli

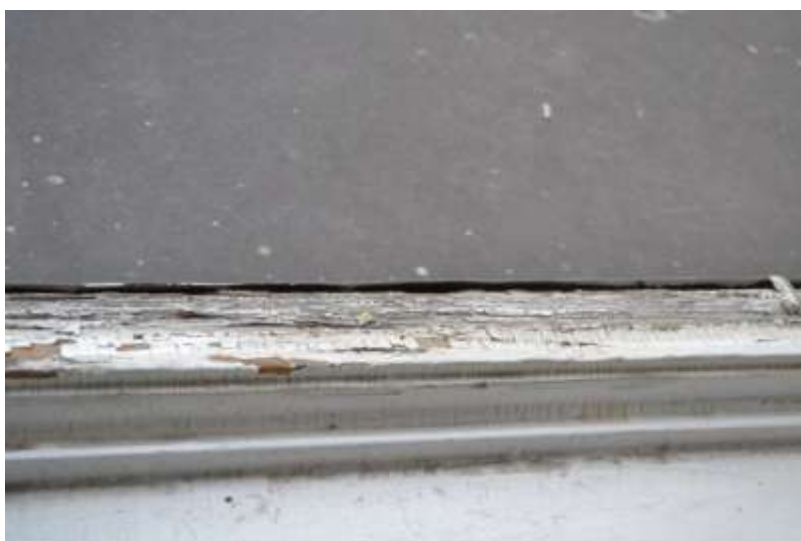
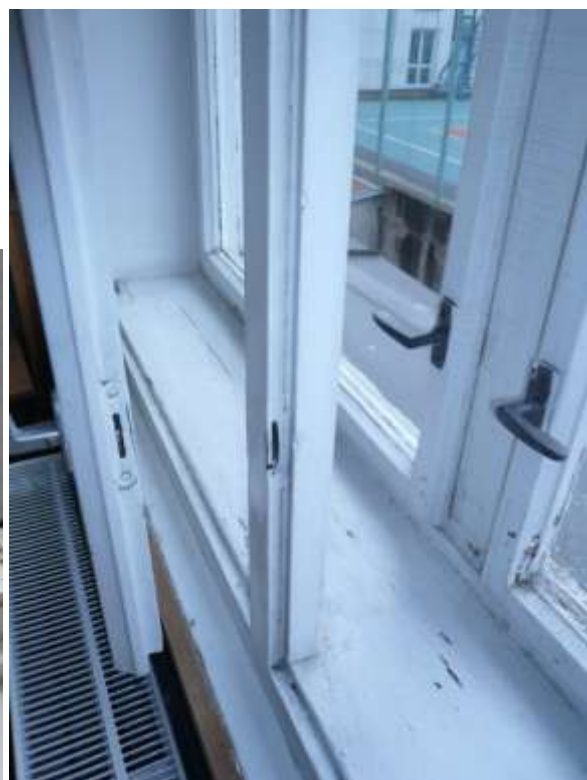
Otvor č.: 25

Technický stav: mírné poškození vnějšího rámu i vnitřní špalety, masiv vnější spodní příčky rámu je rozpraskaný, povrchová úprava zašlá a rozpraskaná

Kování: nepůvodní klíčky, chybí 4 zarážky na rámech vnitřních oken, nefunkční zarážky ve vnitřní špaletě

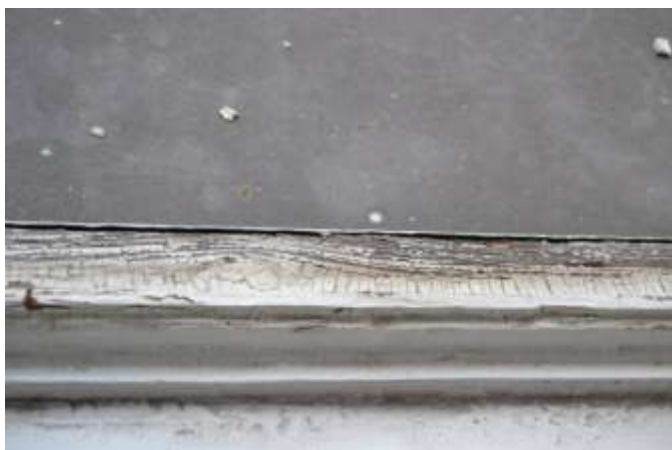
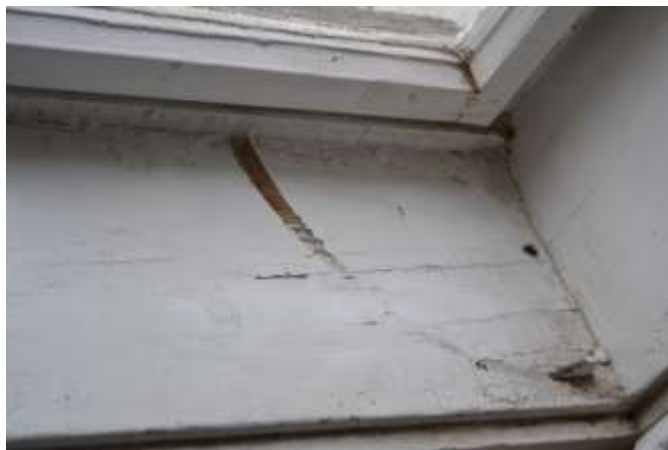
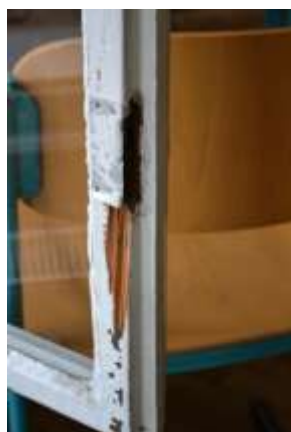
Otvor č.: 26

Technický stav: mírné poškození vnějšího rámu i vnitřní špalety, masiv vnější spodní příčky rámu je rozpraskaný, povrchová úprava zašlá a rozpraskaná

Kování: nepůvodní kličky, chybí 2 zarážky na rámech vnitřních oken, nefunkční zarážky ve vnitřní špaletě, vyklápěcí mechanismus

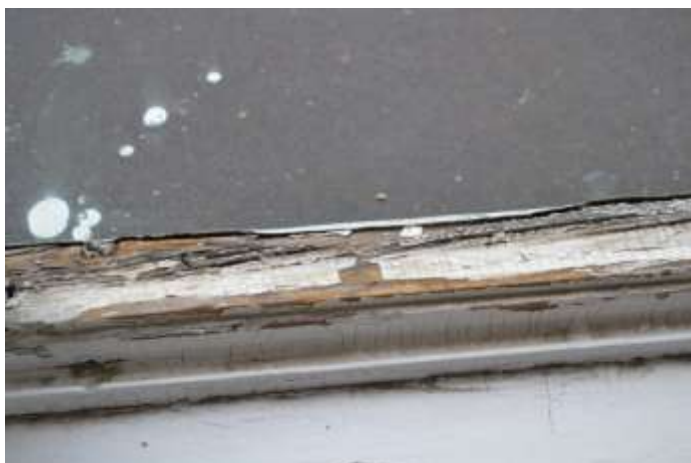
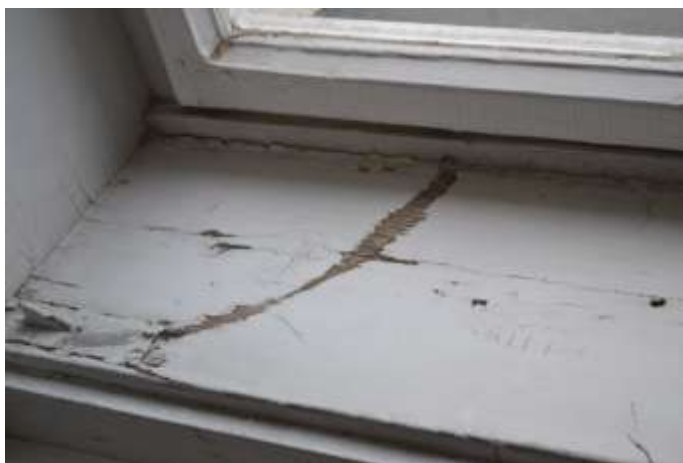
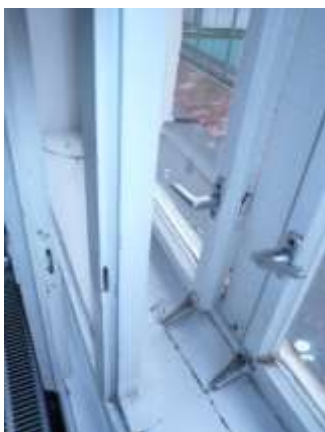
Otvor č.: 27

Technický stav: mírné poškození vnějšího rámu i vnitřní špalety, masiv vnější spodní příčky rámu je rozpraskaný, povrchová úprava zašlá a rozpraskaná

Kování: nepůvodní kličky, chybí 3 zarážky na rámech vnitřních oken, nefunkční zarážky ve vnitřní špaletě

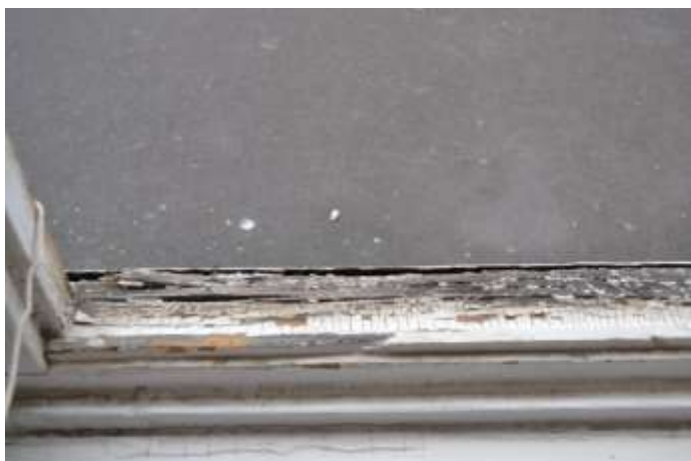
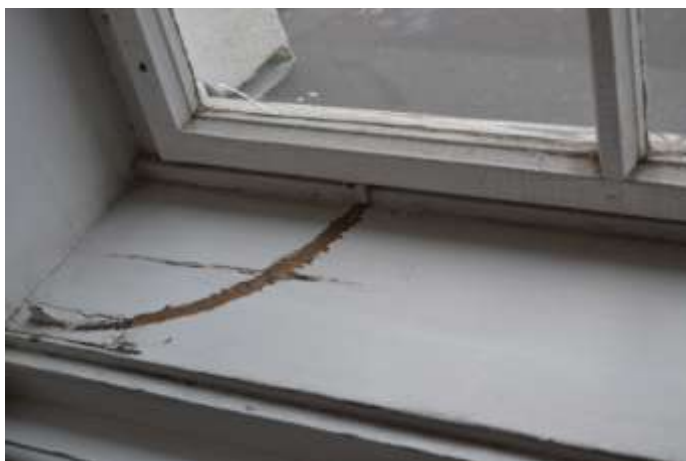
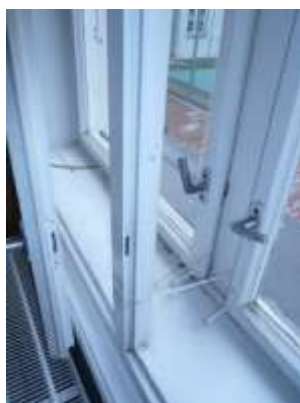
Otvor č.: 28

Technický stav: mírné poškození vnějšího rámu i vnitřní špalety, masiv vnější spodní příčky rámu je rozpraskaný, povrchová úprava zašlá a rozpraskaná

Kování: nepůvodní kličky, nechybí žádné zarážky na rámech vnitřních oken, nefunkční zarážky ve vnitřní špaletě, vyklápěcí mechanismus

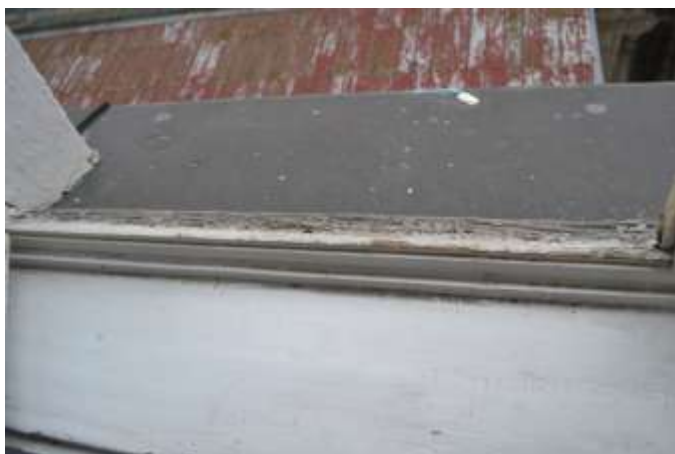
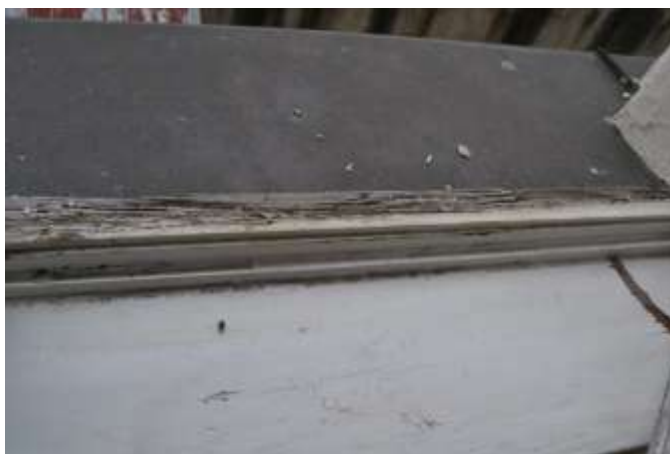
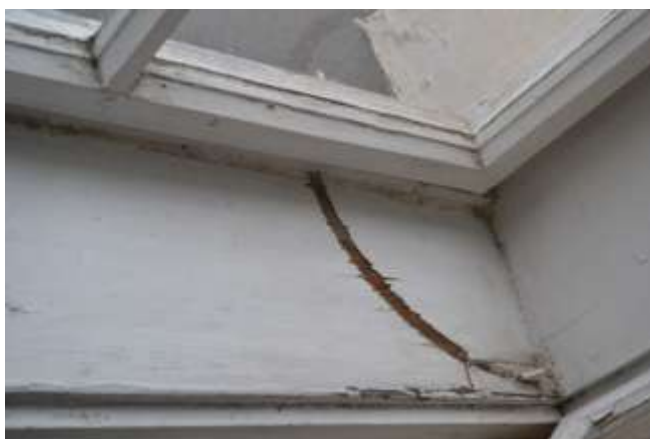
Technický stav: mírné poškození vnějšího rámu i vnitřní špalety, masiv vnější spodní příčky rámu je rozpraskaný, povrchová úprava zašlá a rozpraskaná

Kování: nepůvodní kličky, chybí 3 zarážky na rámech vnitřních oken, nefunkční zarážky ve vnitřní špaletě, vyklápěcí mechanismus

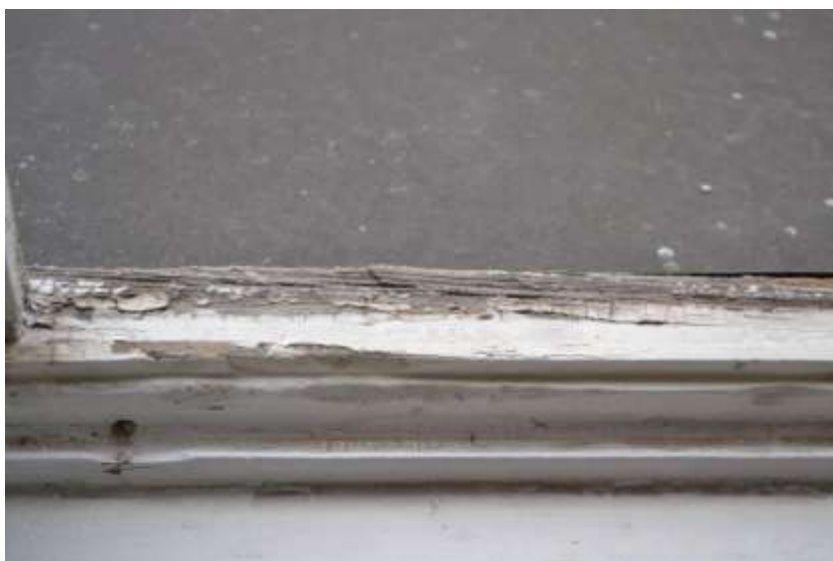
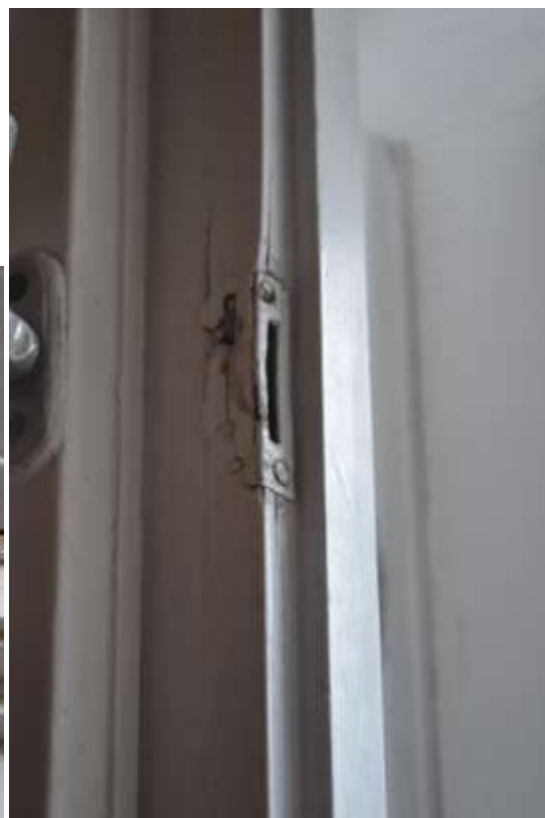
Otvor č.: 30

Technický stav: mírné poškození vnějšího rámu i vnitřní špalety, masiv vnější spodní příčky rámu je rozpraskaný, povrchová úprava zašlá a rozpraskaná

Kování: nepůvodní kličky, chybí 2 zarážky na rámech vnitřních oken, nefunkční zarážky ve vnitřní špaletě

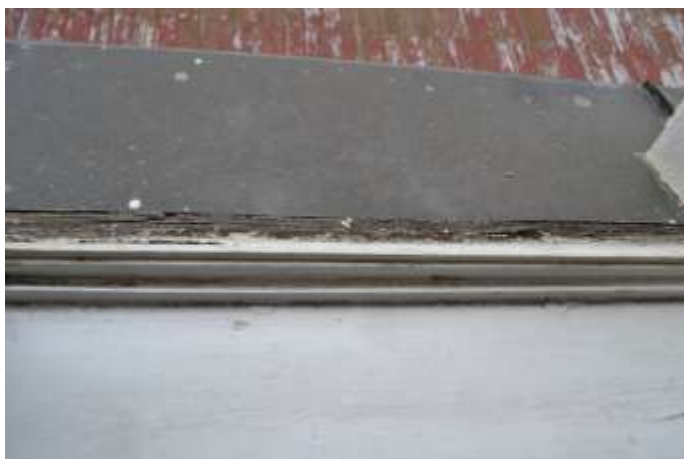
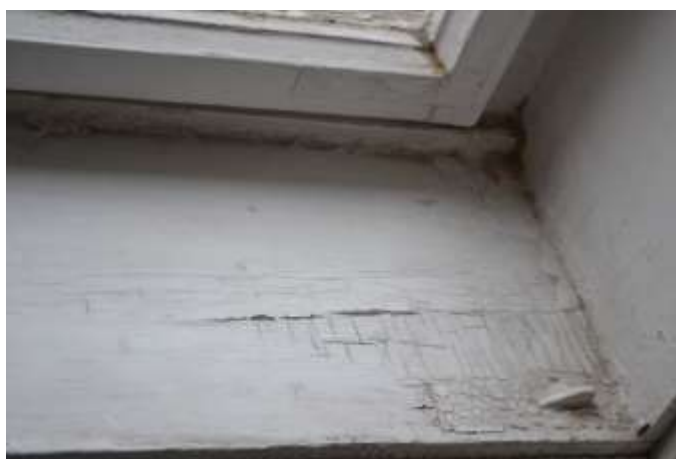
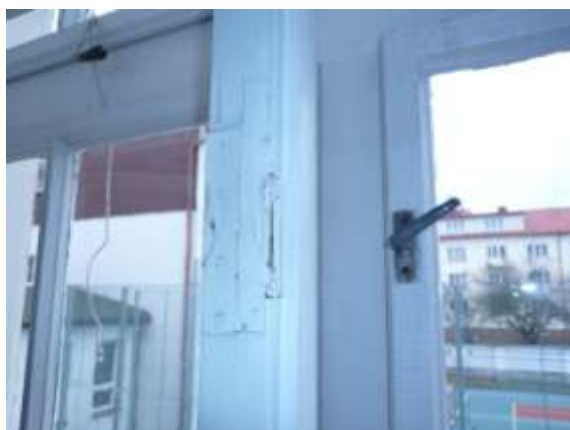
Otvor č.: 31

Technický stav: mírné poškození vnějšího rámu i vnitřní špalety, masiv vnější spodní příčky rámu je rozpraskaný, povrchová úprava zašlá a rozpraskaná

Kování: nepůvodní kličky, chybí 3 zarážky na rámech vnitřních oken, nefunkční zarážky ve vnitřní špaletě, vyklápěcí mechanismus

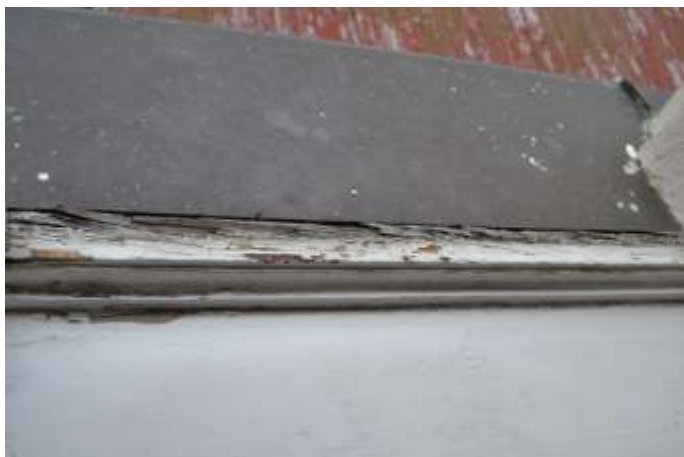
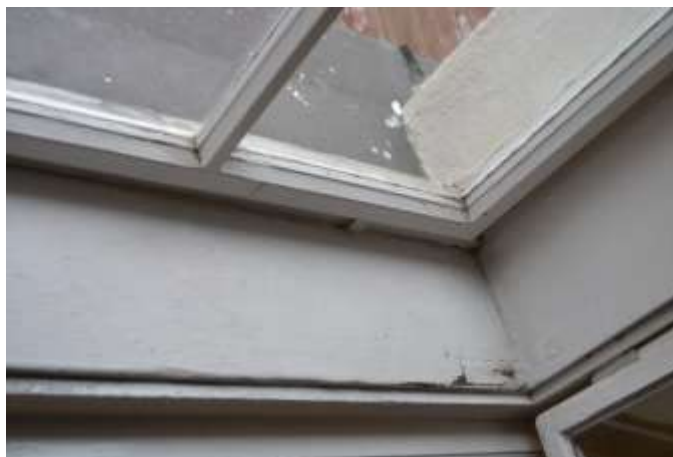
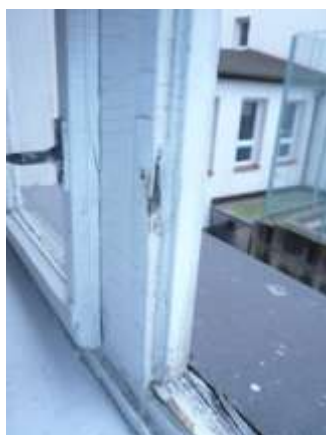
Otvor č.: 32

Technický stav: mírné poškození vnějšího rámu i vnitřní špalety, masiv vnější spodní příčky rámu je rozpraskaný, povrchová úprava zašlá a rozpraskaná

Kování: nepůvodní kličky, chybí 4 zarážky na rámech vnitřních oken, nefunkční zarážky ve vnitřní špaletě, vyklápěcí mechanismus

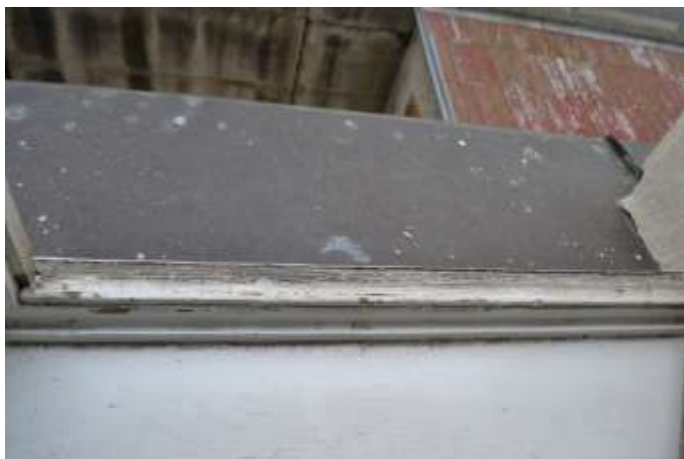
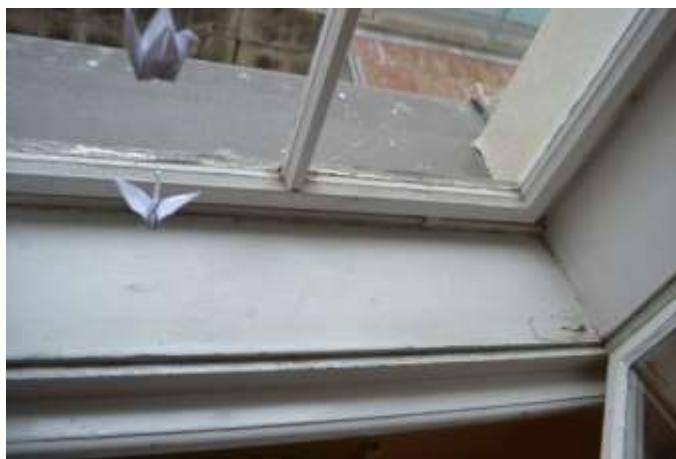
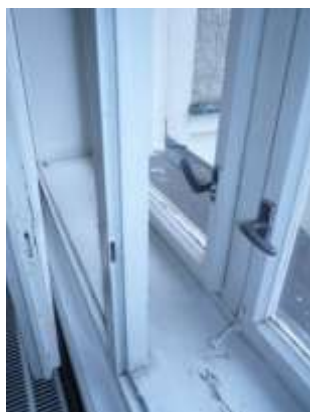
Otvor č.: 33

Technický stav: mírné poškození vnějšího rámu i vnitřní špalety, masiv vnější spodní příčky rámu je rozpraskaný, povrchová úprava zašlá a rozpraskaná

Kování: nepůvodní kličky, chybí 3 zarážky na rámech vnitřních oken, nefunkční zarážky ve vnitřní špaletě

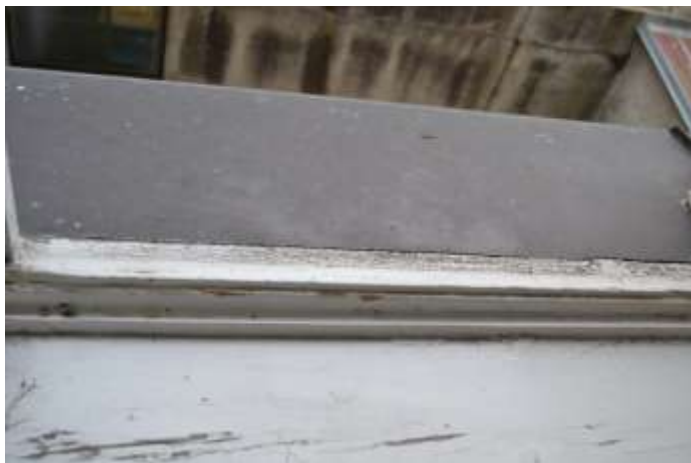
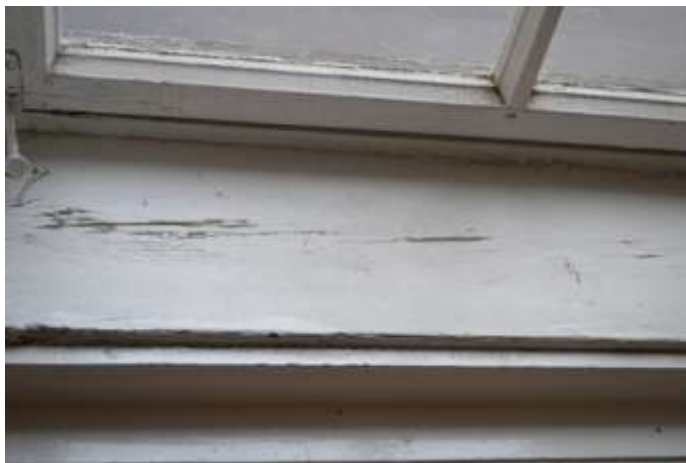
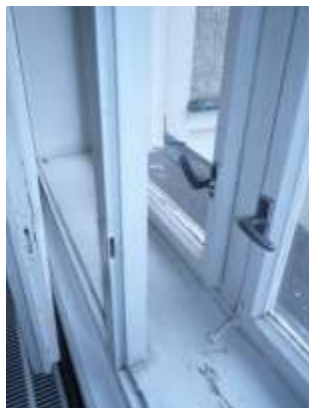
Otvor č.: 34

Technický stav: mírné poškození vnějšího rámu i vnitřní špalety, masiv vnější spodní příčky rámu je rozpraskaný, povrchová úprava zašlá a rozpraskaná

Kování: nepůvodní kličky, chybí 1 zarážka na rámech vnitřních oken, nefunkční zarážky ve vnitřní špaletě, vyklápěcí mechanismus

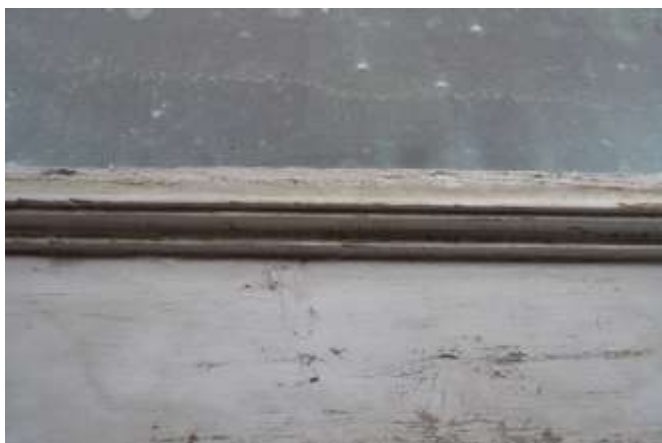
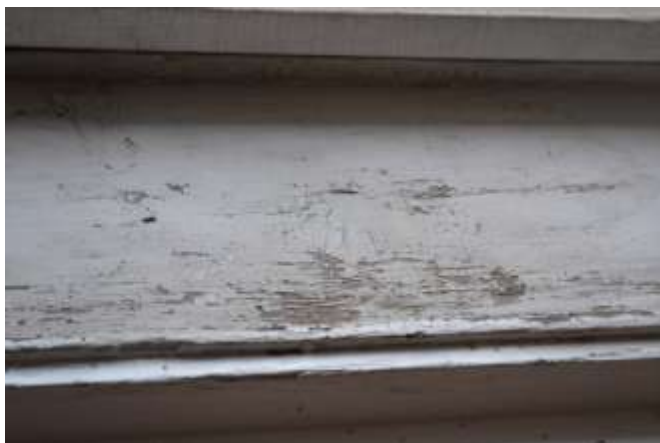
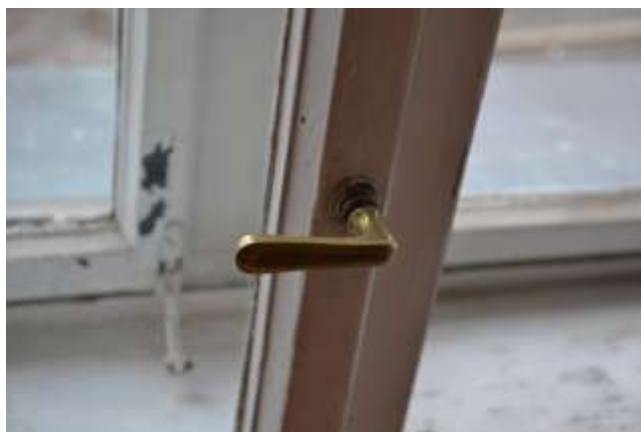
Otvor č.: 35

Technický stav: mírné poškození vnějšího rámu i vnitřní špalety, masiv vnější spodní příčky rámu je rozpraskaný, povrchová úprava zašlá a rozpraskaná

Kování: **původní klíčky**, chybí 2 zarážky na rámech vnitřních oken, nefunkční zarážky ve vnitřní špaletě

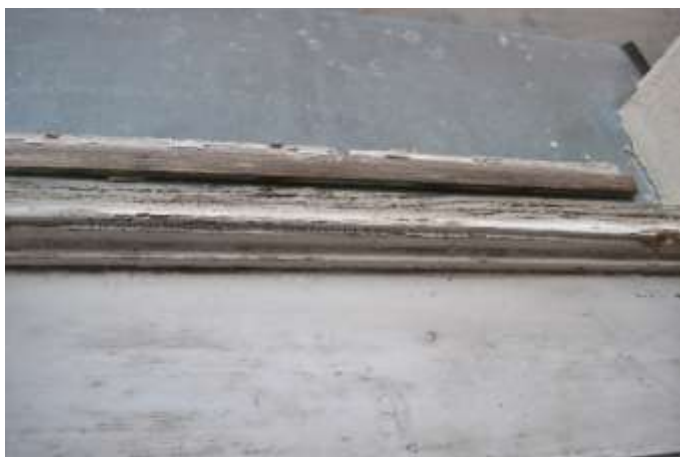
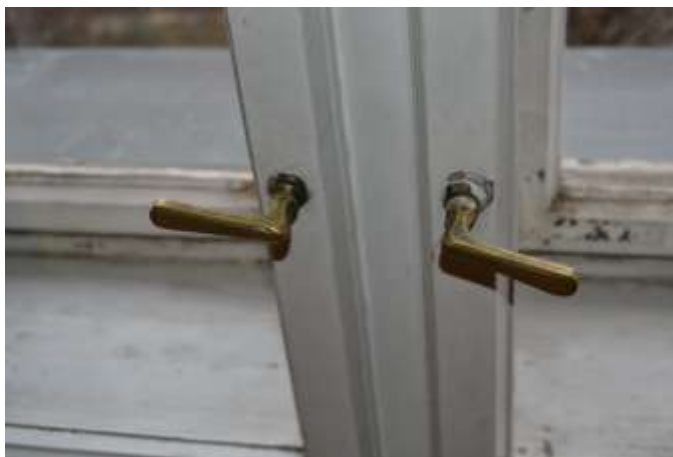
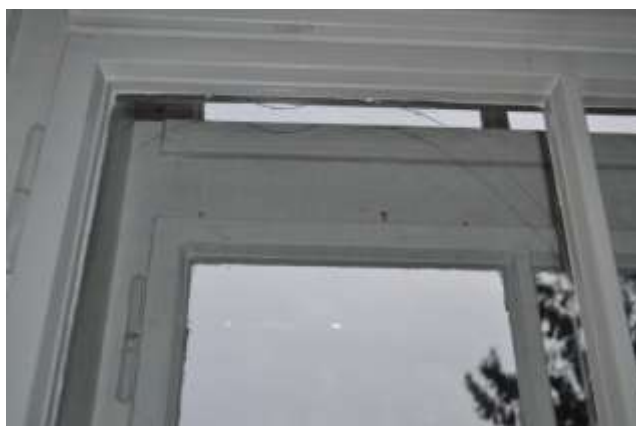
Otvor č.: 36

Technický stav: mírné poškození vnějšího rámu i vnitřní špalety, masiv vnější spodní příčky rámu je rozpraskaný, povrchová úprava zašlá a rozpraskaná

Sklo: levá horní tabulka levého horního vnitřního křídla rozbitá

Kování: **původní klíčky**, chybí 4 zarážky na rámech vnitřních oken, nefunkční zarážky ve vnitřní špaletě

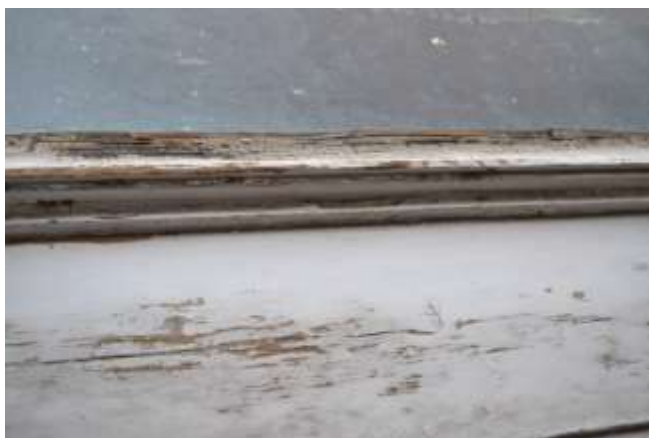
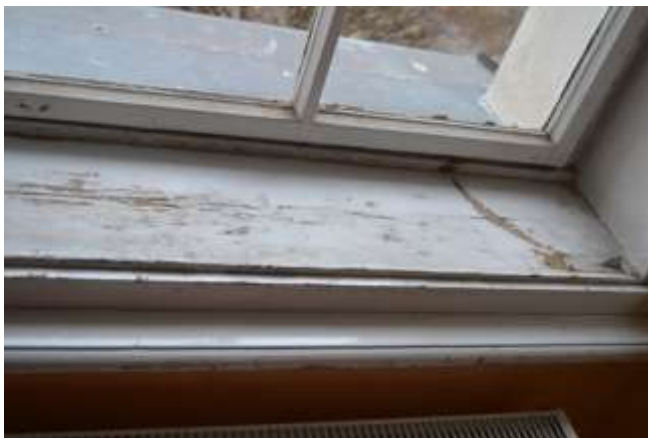
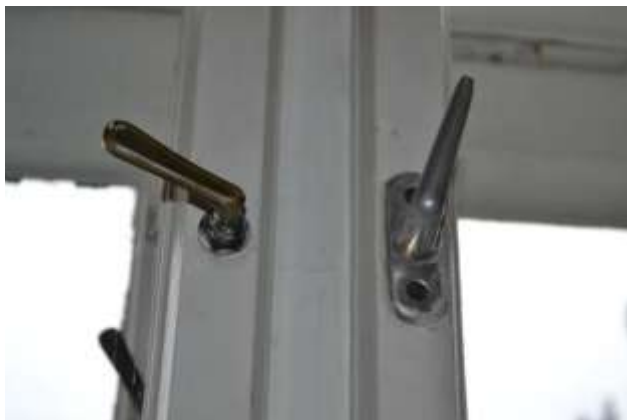
Otvor č.: 37

Technický stav: mírné poškození vnějšího rámu i vnitřní špalety, masiv vnější spodní příčky rámu je rozpraskaný, povrchová úprava zašlá a rozpraskaná

Kování: **původní klíčky**, 1 původní klíčka chybí, chybí 4 zarážky na rámech vnitřních oken, nefunkční zarážky ve vnitřní špaletě, vyklápěcí mechanismus

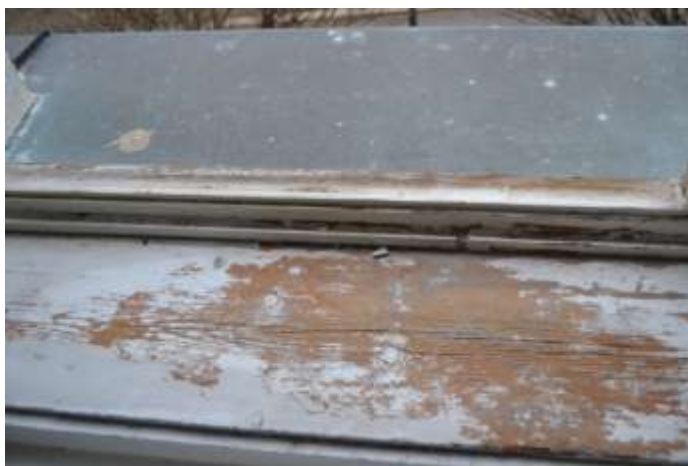
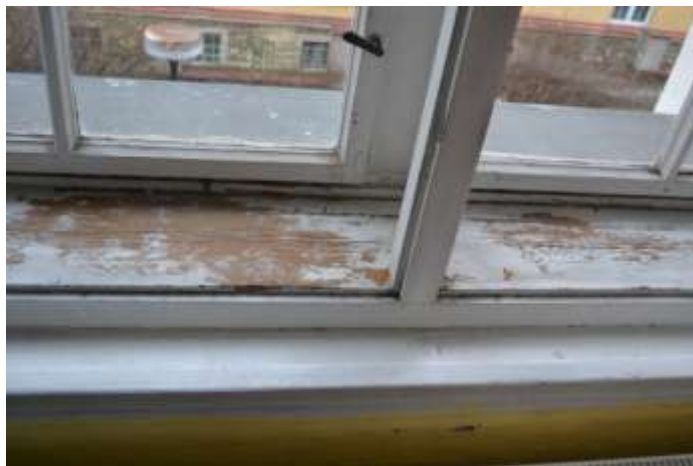
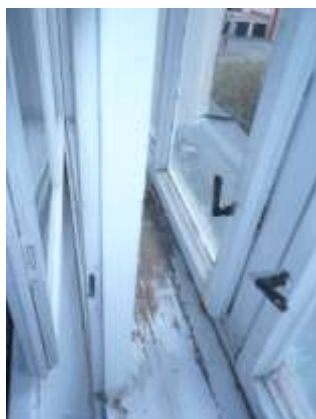
Otvor č.: 38

Technický stav: mírné poškození vnějšího rámu i vnitřní špalety, masiv vnější spodní příčky rámu je rozpraskaný, povrchová úprava zašlá a rozpraskaná

Sklo: levá spodní tabulka levého vnitřního horního křídla je rozbita

Kování: **původní klíčky**, chybí 2 zarážky na rámech vnitřních oken, nefunkční zarážky ve vnitřní špaletě

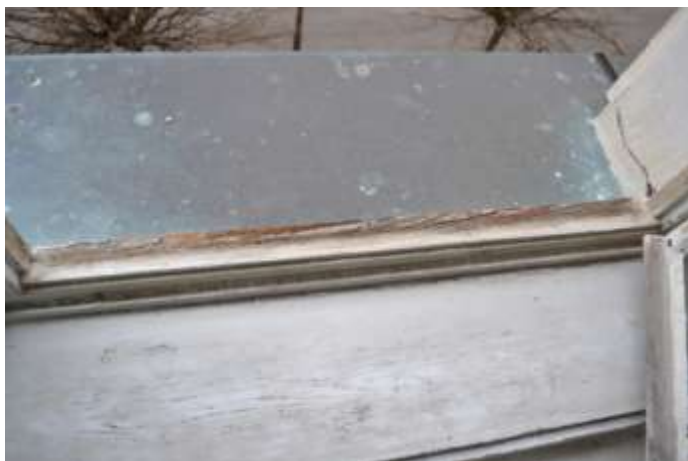
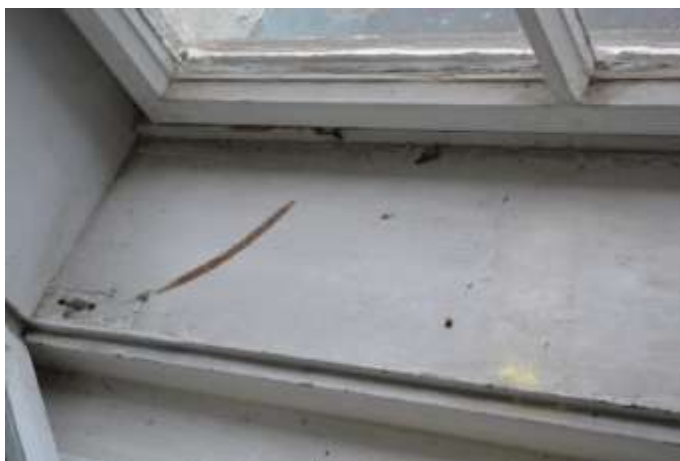
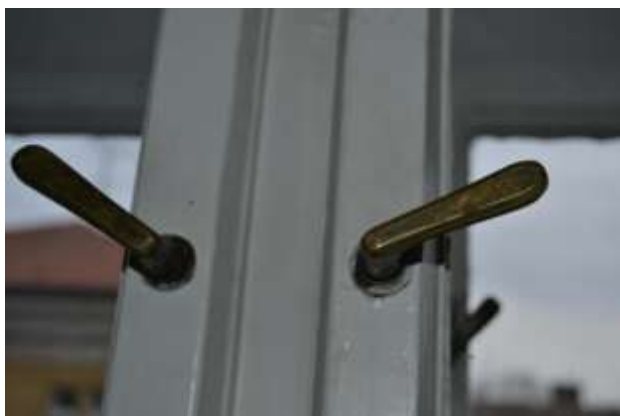
Otvor č.: 39

Technický stav: mírné poškození vnějšího rámu i vnitřní špalety, masiv vnější spodní příčky rámu je rozpraskaný, povrchová úprava zašlá a rozpraskaná

Sklo: levá horní tabulka pravého spodního vnitřního křídla je rozbita

Kování: **původní klíčky**, chybí 2 zarážky na rámech vnitřních oken, nefunkční zarážky ve vnitřní špaletě, vyklápěcí mechanismus

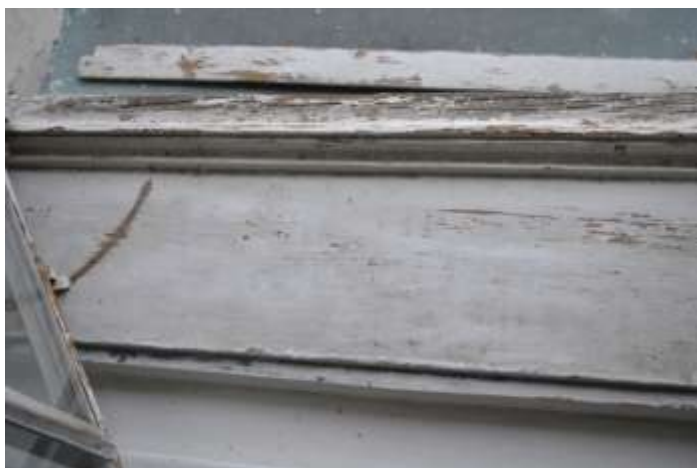
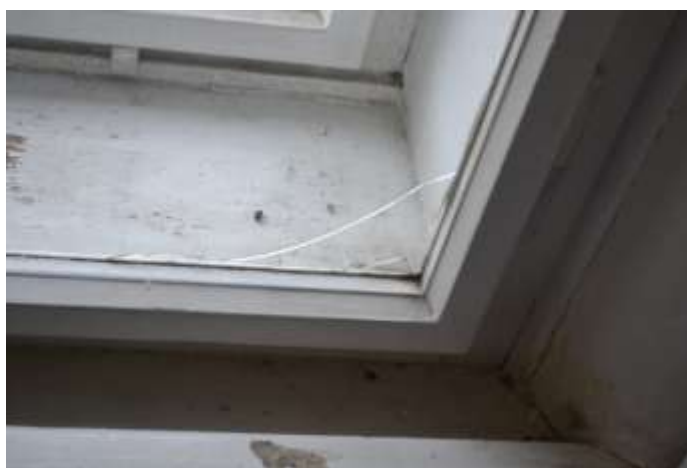
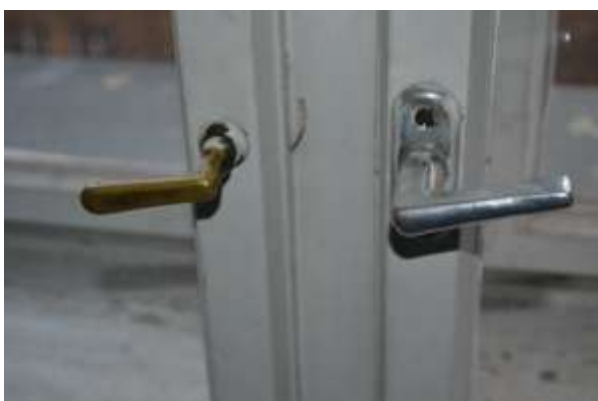
Otvor č.: 40

Technický stav: mírné poškození vnějšího rámu i vnitřní špalety, masiv vnější spodní příčky rámu je rozpraskaný, povrchová úprava zašlá a rozpraskaná

Sklo: pravá spodní tabulka pravého vnitřního spodního křídla rozbita

Kování: **původní klíčky**, 1 původní klíčka chybí, chybí 2 zarážky na rámech vnitřních oken, nefunkční zarážky ve vnitřní špaletě

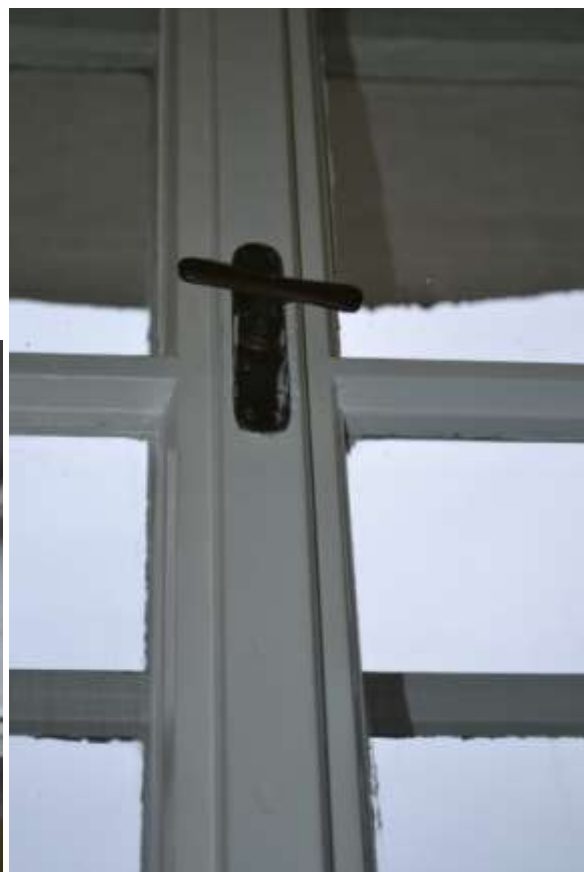
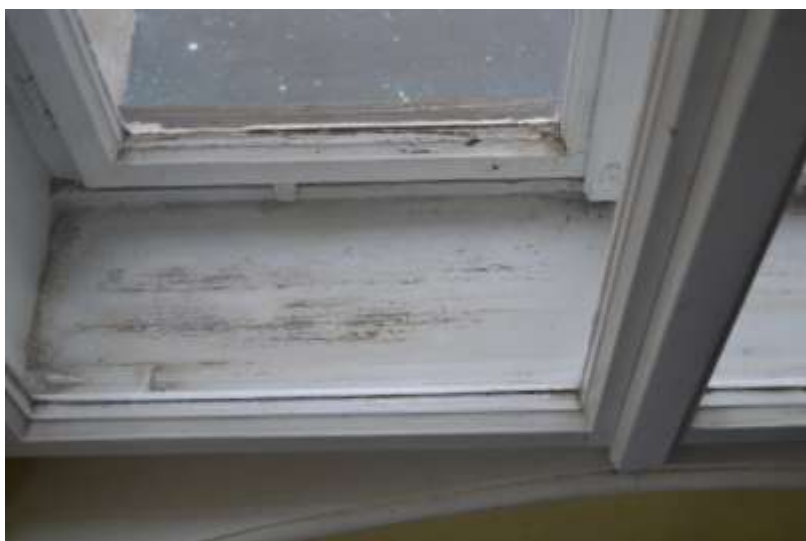
Otvor č.: 41

Technický stav: mírné poškození vnějšího rámu i vnitřní špalety, masiv vnější spodní příčky rámu je rozpraskaný, povrchová úprava zašlá a rozpraskaná

Kování: **původní kličky**, 1 původní klička chybí, chybí 2 zarážky na rámech vnitřních oken, nefunkční zarážky ve vnitřní špaletě

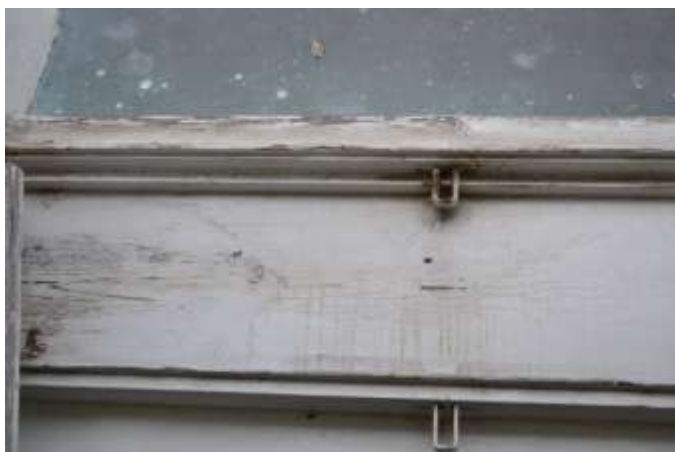
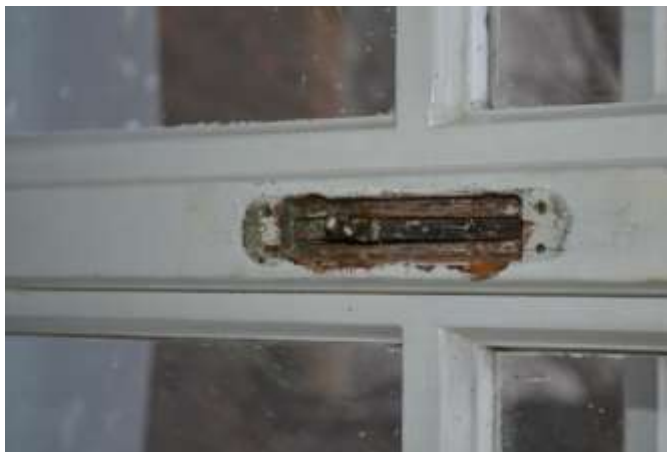
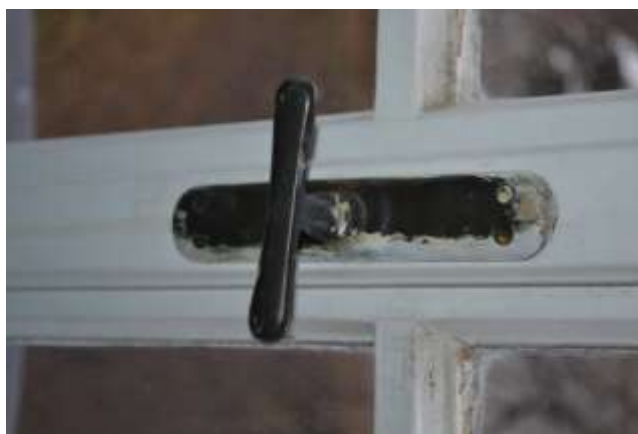
Otvor č.: 42

Technický stav: mírné poškození vnějšího rámu i vnitřní špalety, masiv vnější spodní příčky rámu je rozpraskaný, povrchová úprava zašlá a rozpraskaná

Kování: **původní kličky**, 1 původní klička chybí, chybí 2 zarážky na rámech vnitřních oken, nefunkční zarážky ve vnitřní špaletě

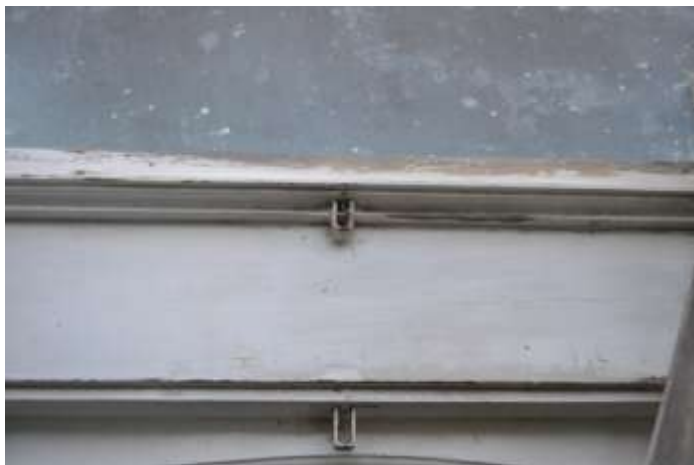
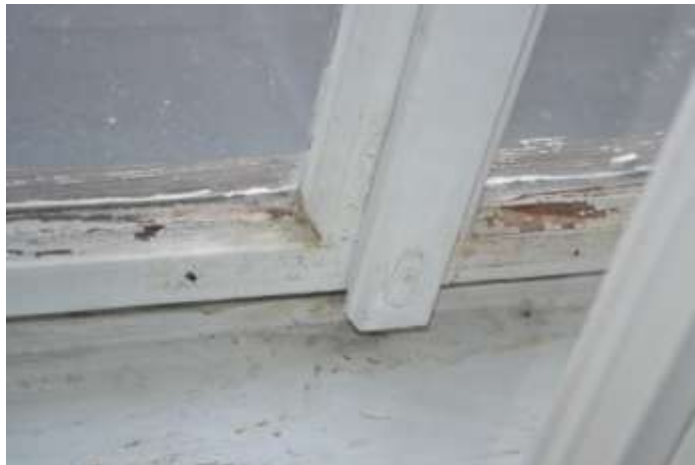
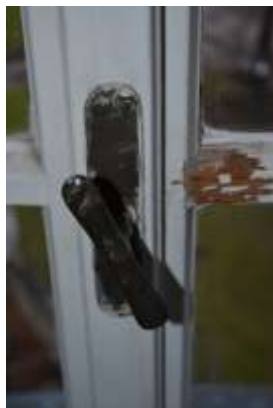
Technický stav: mírné poškození vnějšího rámu i vnitřní špalety, masiv vnější spodní příčky rámu je rozpraskaný, povrchová úprava zašlá a rozpraskaná

Sklo: levá spodní tabulka levého horního vnitřního křídla rozbito

Kování: **původní kličky**, 1 původní klička chybí, chybí 2 zarážky na rámech vnitřních oken, nefunkční zarážky ve vnitřní špaletě

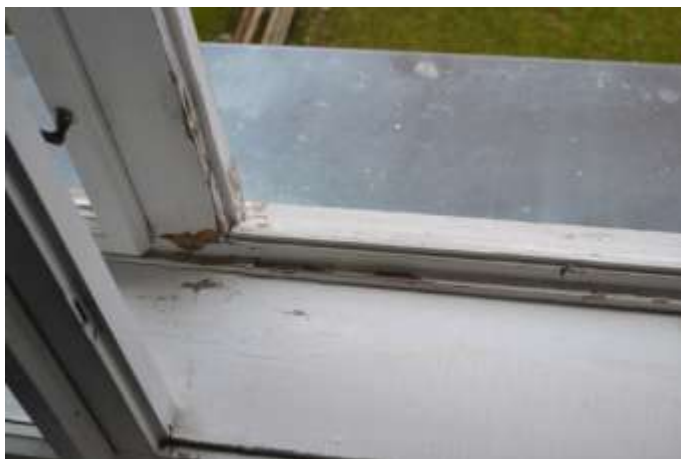
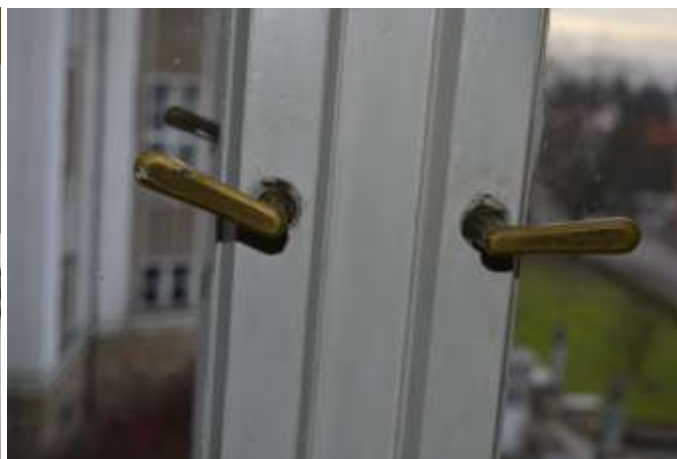
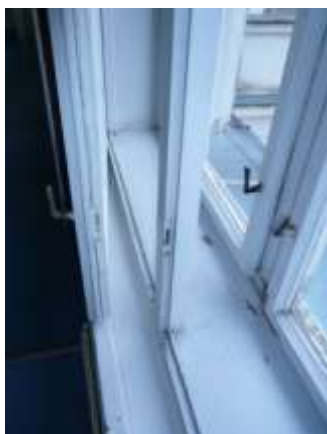
44

Technický stav: mírné poškození vnějšího rámu i vnitřní špalety, masiv vnější spodní příčky rámu je rozpraskaný, povrchová úprava zašlá a rozpraskaná

Kování: **původní klíčky**, chybí 3 zarážky na rámech vnitřních oken, nefunkční zarážky ve vnitřní špaletě

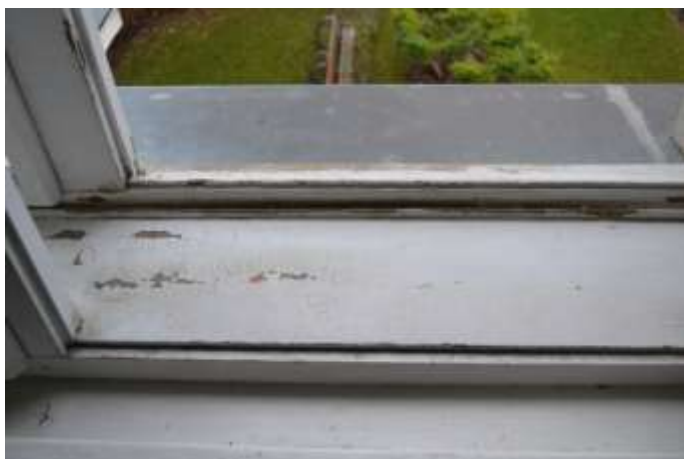
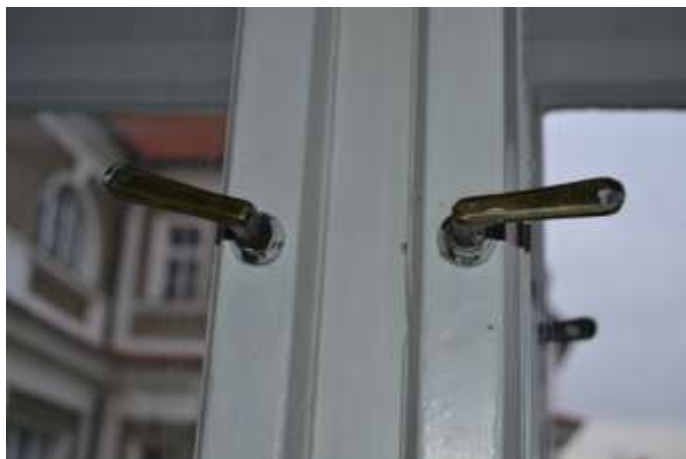
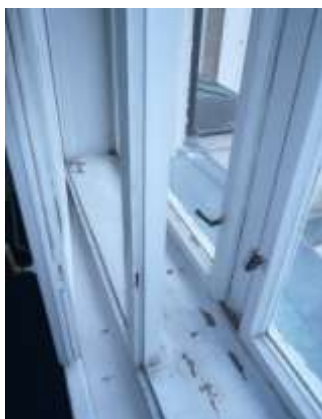
45

Technický stav: mírné poškození vnějšího rámu i vnitřní špalety, masiv vnější spodní příčky rámu je rozpraskaný, povrchová úprava zašlá a rozpraskaná

Kování: **původní klíčky**, chybí 2 zarážky na rámech vnitřních oken, nefunkční zarážky ve vnitřní špaletě, vyklápěcí mechanismus

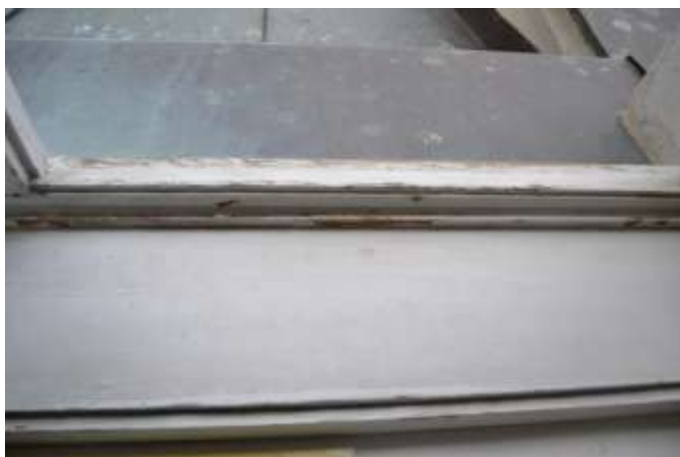
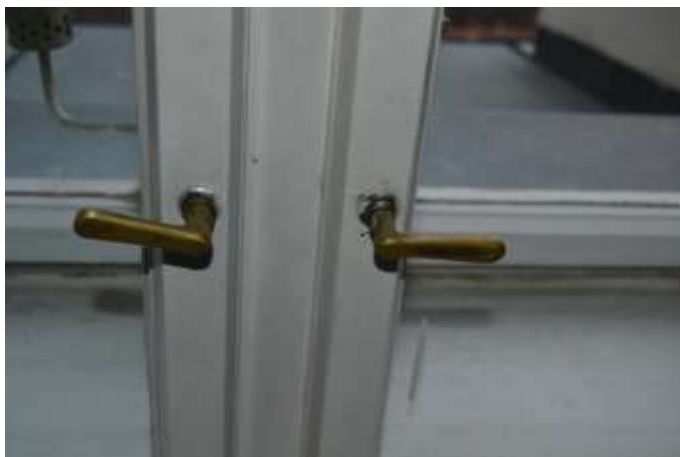
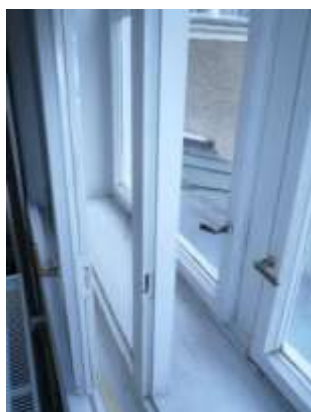
46

Technický stav: mírné poškození vnějšího rámu i vnitřní špalety, masiv vnější spodní příčky rámu je rozpraskaný, povrchová úprava zašlá a rozpraskaná

Kování: **původní klíčky**, chybí 3 zarážky na rámech vnitřních oken, nefunkční zarážky ve vnitřní špaletě
