FVE Pardubický kraj

SŠ automobilní Ústí nad Orlicí - areál Dukelská

TECHNICKÁ ZPRÁVA

STP + Statické posouzení

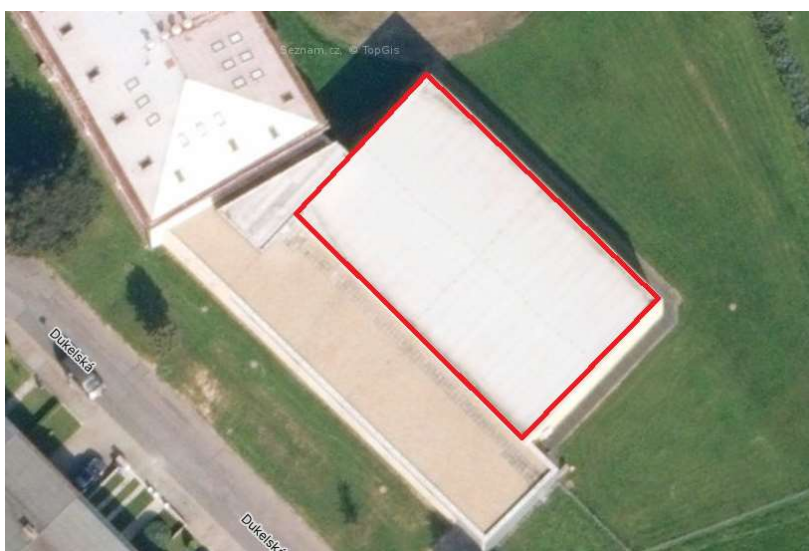
3.1 Objekt H – tělocvična

Rozměr hlavní části objektu je půdorysně $31 \times 18 \text{ m}$.

Tělocvična má nosnou konstrukci z betonových plných vazníků, které vynášejí trapézové plechy. Na plechu je provedena skladba střechy. Dle projektové dokumentace jsou trapézové plechy HOESCH E150/1,0, pozitivní poloha, spojitý nosník o dvou polích.

Střešní plášť nad tělocvičnou je měkký.

Střešní konstrukce **není** vyhovující na přitížení FV panely. Stávající betonové vazníky jsou mírně nevyhovující ve stávajícím stavu – při započítání kombinace stálého a nahodilého (především klimatického) zatížení. Další přitěžování konstrukce není možno akceptovat.

Není možno přitěžovat ani samotný trapézový plech, který vynáší střešní skladbu. Aby byl vyhovující, musel by se velmi náročně zesilovat, jednodušší by pravděpodobně bylo celou střechu rozebrat a stávající trapézový plech nahradit únosnějším.

Je možno navrhnout zesílení nosné konstrukce – pravděpodobně pomocí uhlíkových lamel. Pro toto zesílení betonových vazníků je nutno počítat s nezanedbatelnými náklady na realizaci.

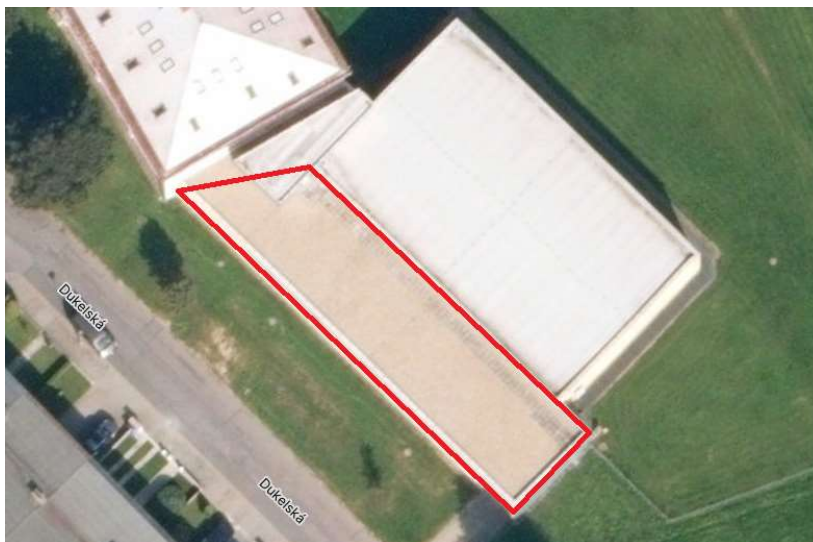
3.2 Objekt H – šatnová část

Rozměr šatnové části objektu je půdorysně cca 35 x 10 m.

Nosná stropní konstrukce je z prefabrikovaných předepnutých panelů Spiroll, uložené na železobetonové průvlaky, které jsou podepírány sloupy v rozteči 6,0 m.
