**Ing. Jiří Šura, Dvakačovice 86, 538 62 Hrochův Týnec**  
IČO: 18 865 585    DIČ: CZ 6103151692  
telefon: 608 721 194, e-mail: jurasura@seznam.cz

**Stanovení radonového indexu pro akci  
„Transformace domova služeb Slatiňany“  
na pozemku: Markovice - p.č. 3223/1, 3223/4, 3223/5**

Objednatel měření: INTERPLAN-CZ, s.r.o.  
Purkyňova 79a  
612 00 Brno

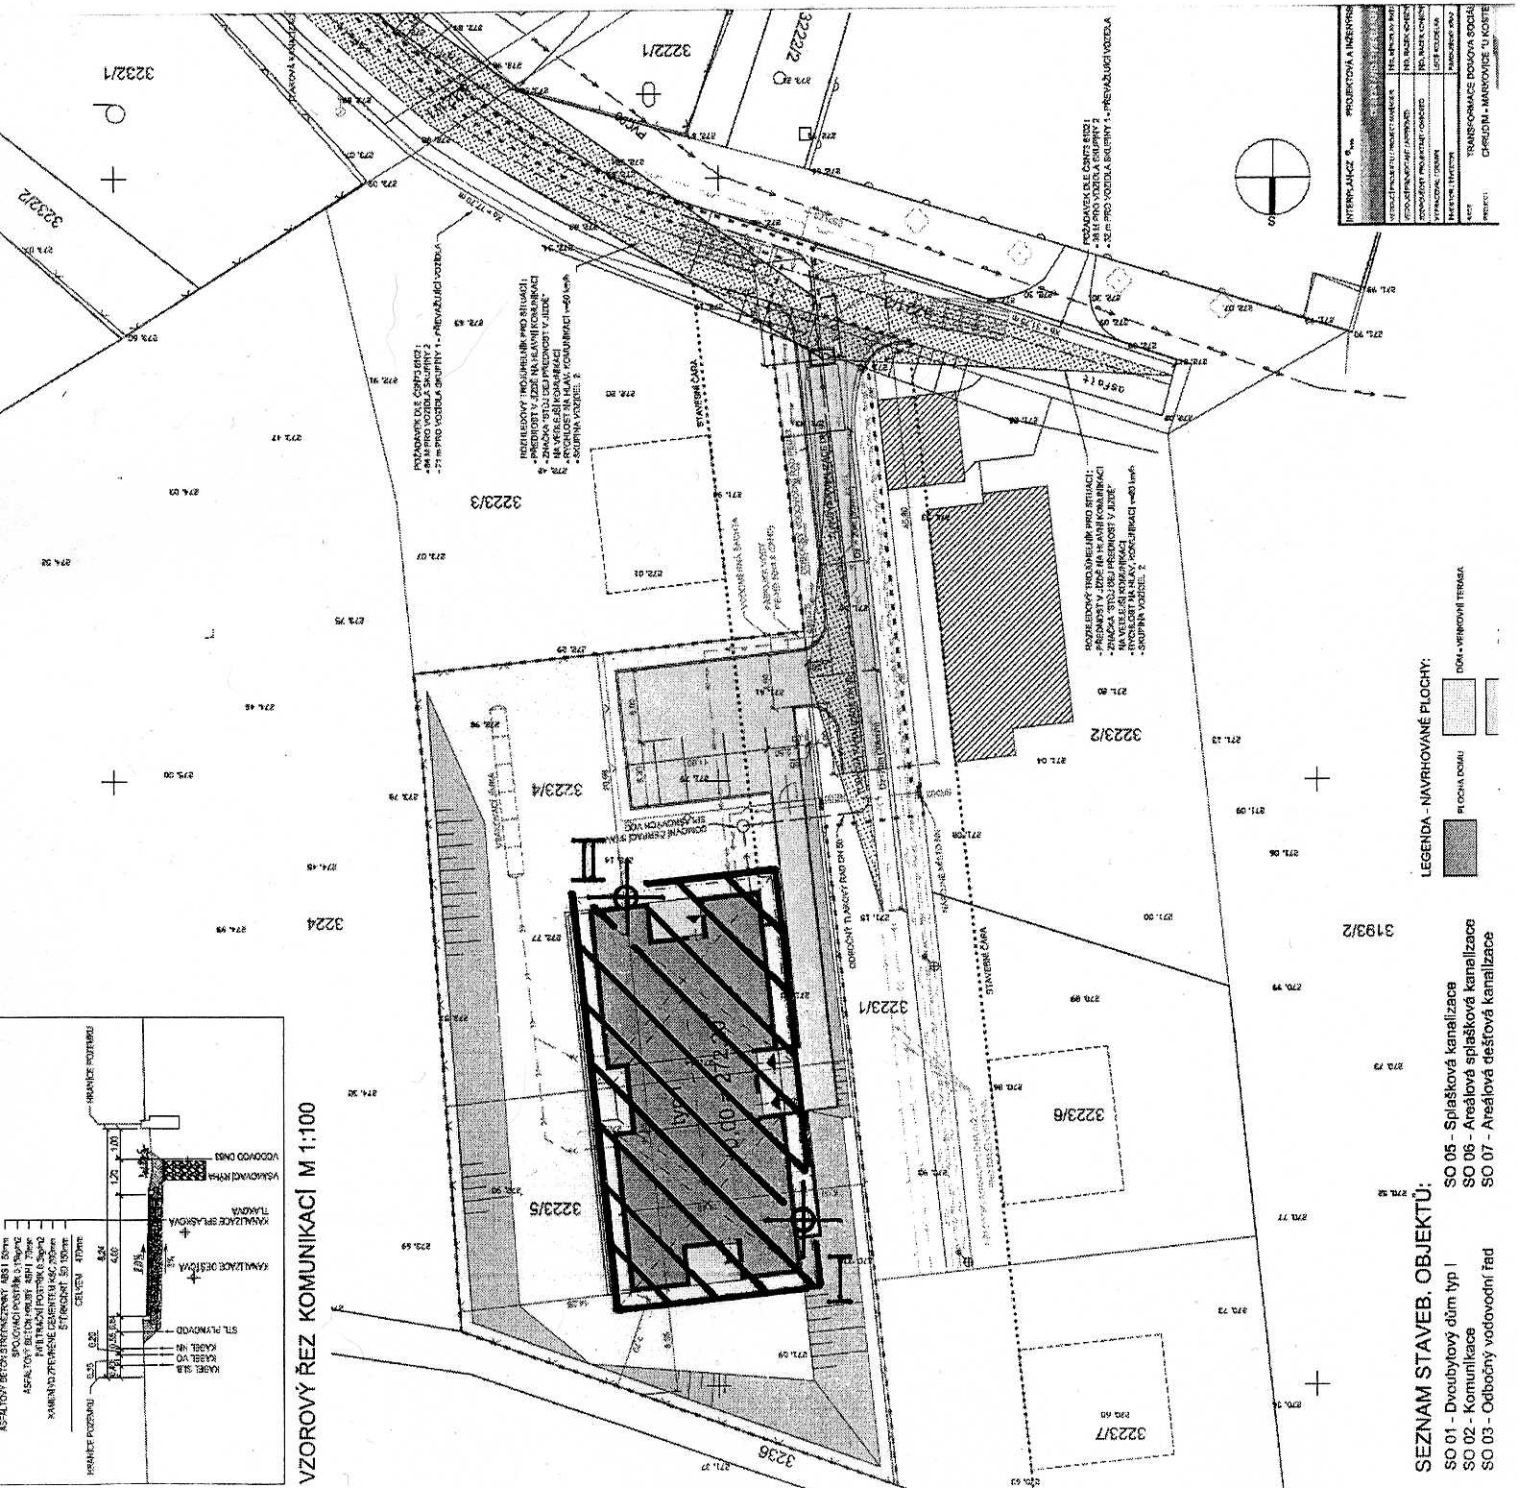
## Příloha č. 2

### Situace s vyznačením polohy průzkumných sond a plochy, na které bylo provedeno stanovení radonového indexu.

Měřená plocha se nachází na severozápadním okraji obce, severně od kostela. Jedná se o bývalé pole, v době měření zarostlé plevem. Terén je mírně svažité. Měření radonu bylo provedeno na ploše o rozměrech přibližně 18 x 35 m, v pravidelné síti, celkem v 15 bodech. Měřená plocha je vyznačena v příloze č. 2.
