Dokumentace pro provádění stavby

<b>prostav s.r.o.</b> Na Kopci 316, 530 02 Mladá Boleslav IČ 288 10 180, DIČ CZ 288 10 180 tel. 776 855 581, bezdicek@lb.cz, www.lb.cz
Kreslil Ing. Bezdíček L.			
Investor Pardubický kraj, Komenského náměstí 125, Pardubice - Staré město, 530 02 Pardubice			
Akce Gymnázium a grafická SOŠ Přelouč - rekonstrukce střech a sanace suterénu K. ú. Přelouč, parc. č. st. 1044, parc. č. 905/12, 905/24			
Obsah výkresu Řez D-D - nový stav			formát 8 x A4
			datum 11/2024
			účel DPS
			paré
			stav. objekt SO02
			Měřítko 1:50
			Č. výkresu 2 D.1.1.b.17

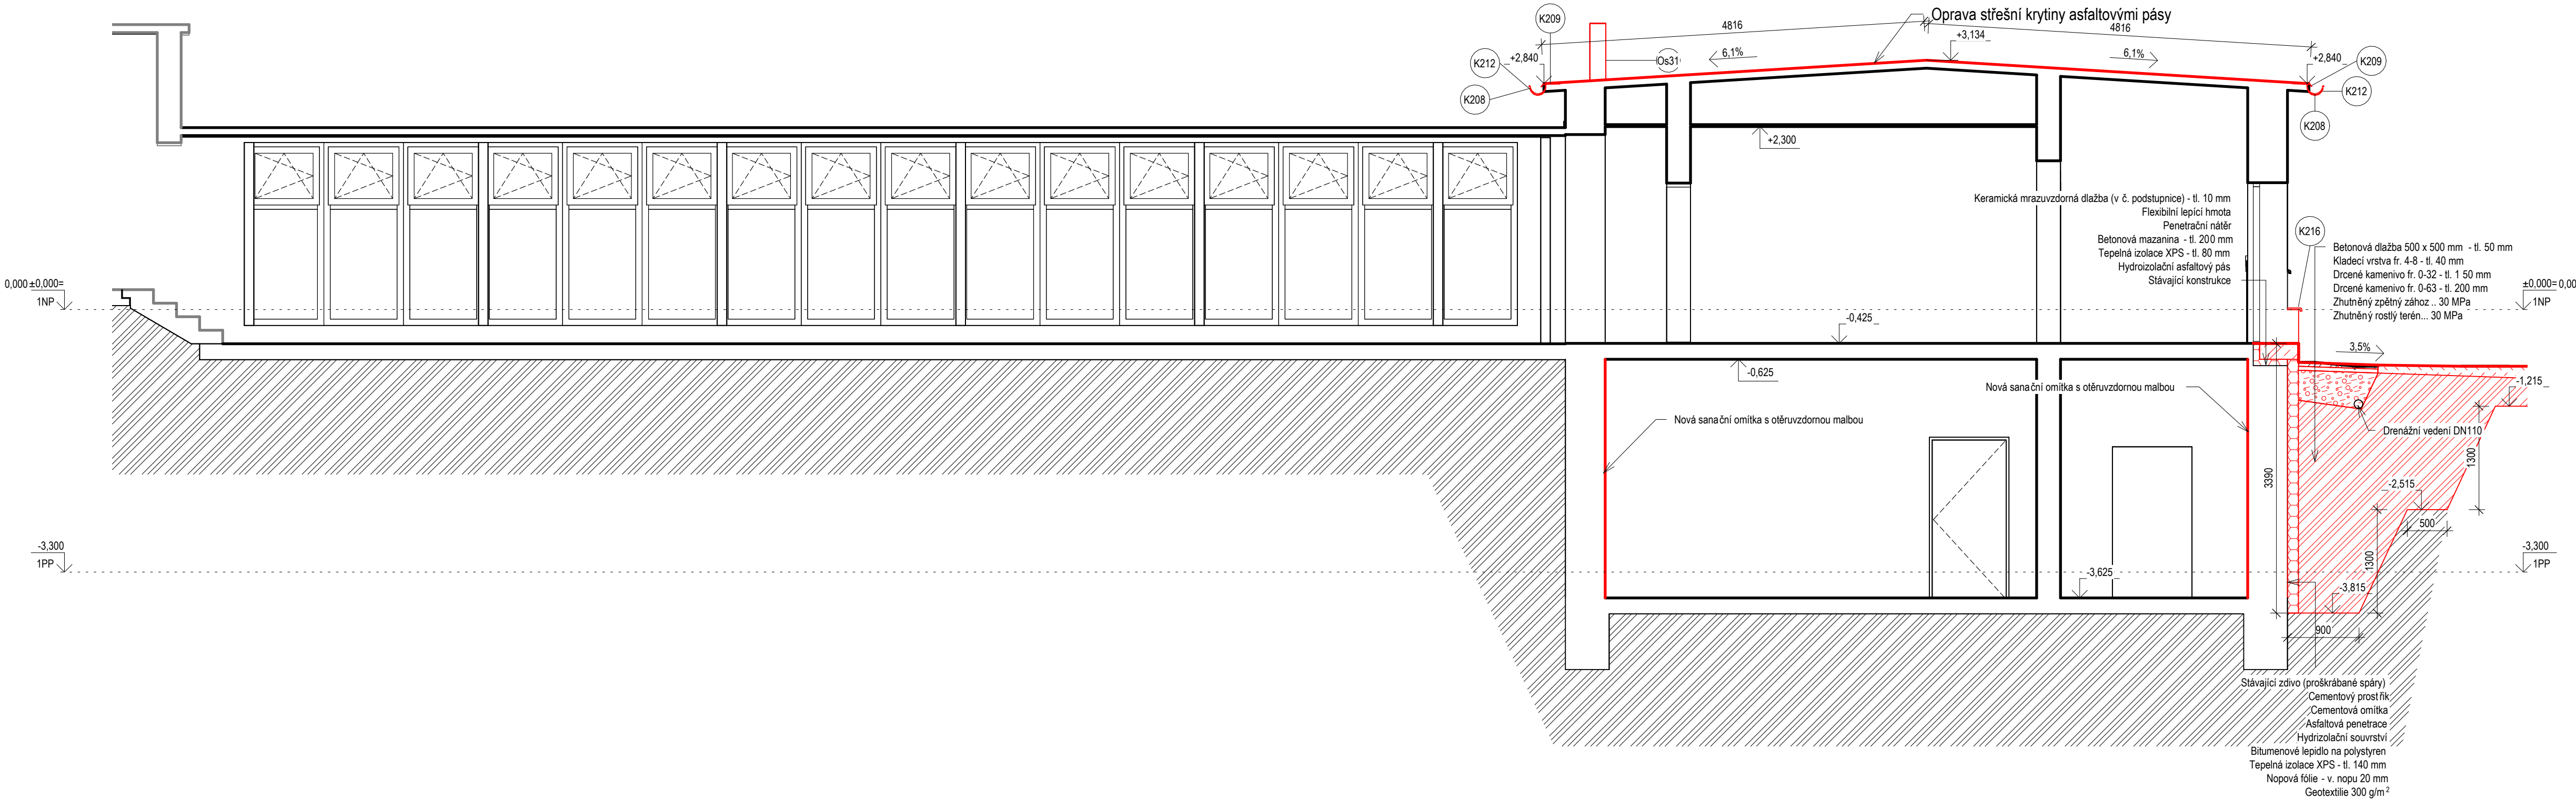
<b>ST2 - STŘECHA SPOJOVACÍHO KRČKU</b>	<b>TL (MM)</b>
1. Nový hydroizolační těžký asfaltový pás	5
2. Stávající skladba střechy vč. asfaltových pásů	
5. Stávající železobetonové panely	200
