Závěrečná zpráva

**o výsledcích inž.-geologického a hydrogeologického průzkumu
pro externí úpravy budovy gymnazia
v Přelouči**

(022 – 56 – 21)

Listopad 2021

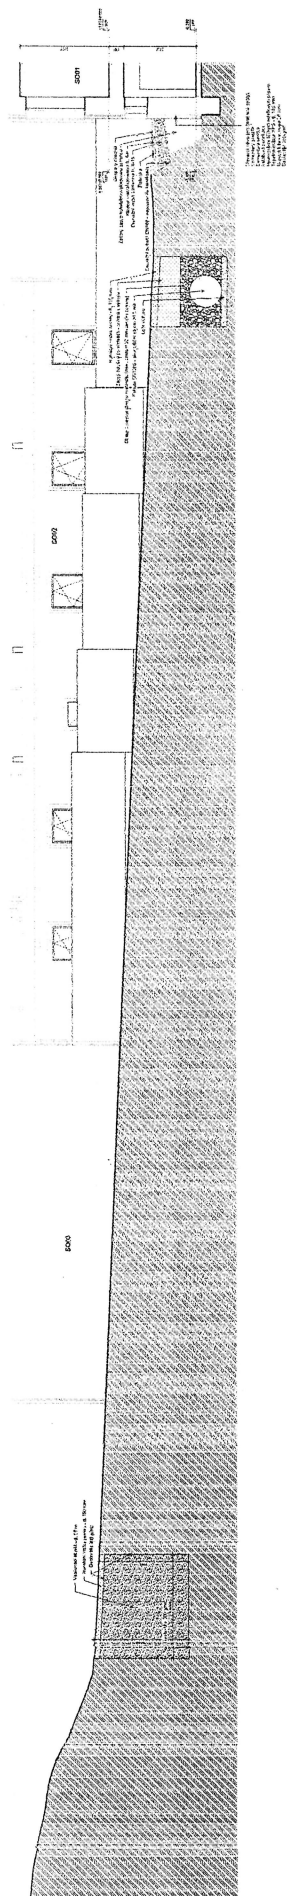
1. Situace průzkumných sond s ideovým řešením likvidace srážkových vod
2. Schematický řez svahem s polohou vsakovacích a retenčních objektů
