**ODBORNÝ LÉČEBNÝ ÚSTAV JEVÍČKO
REK. PAM. CHRÁNĚNÉHO PAVILONU
STUDIE**

Akce: **Odborný léčebný ústav Jevíčko
Rekonstrukce památkově chráněného pavilonu N
Studie**

A. PRŮVODNÍ ZPRÁVA

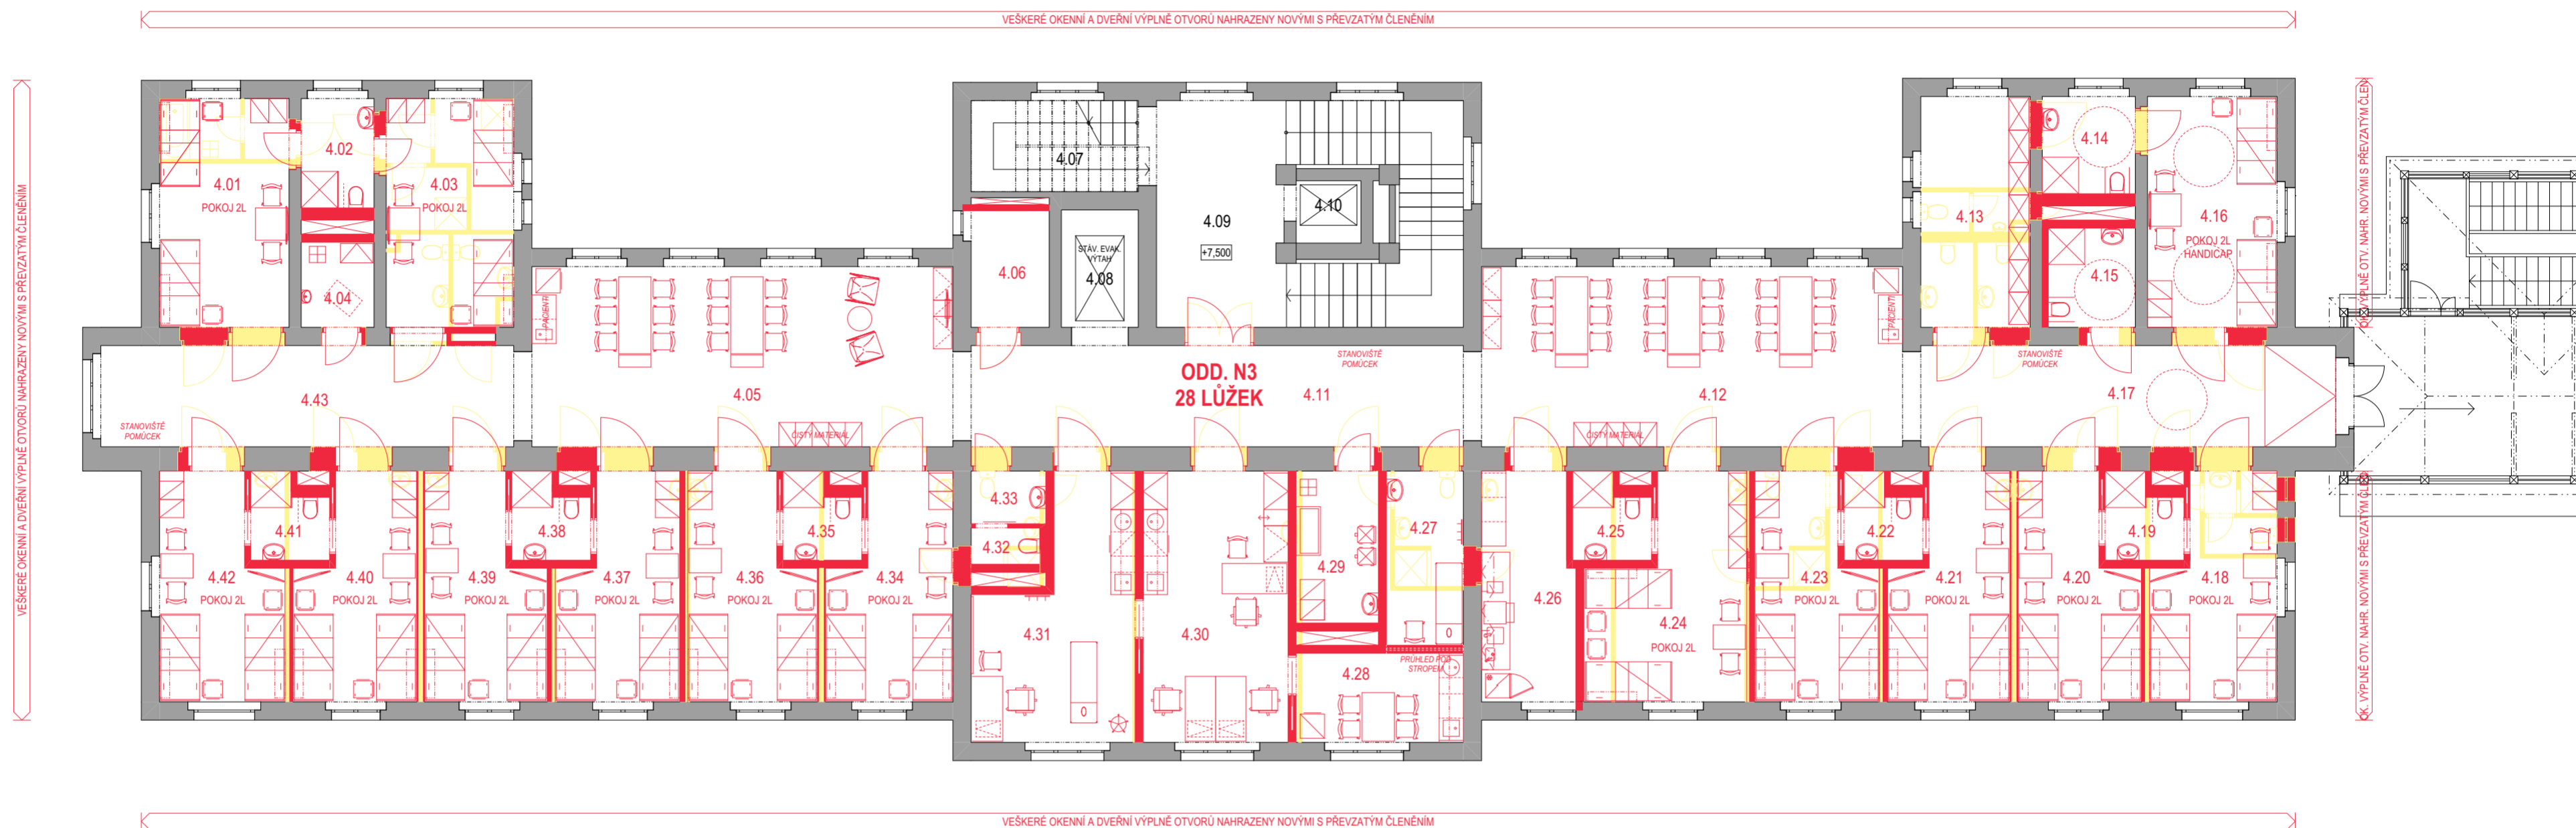
OZN.	ÚČEL MÍSTNOSTI	PLOCHA (m ²)
4.01	POKOJ ZL	18,08
4.02	HYGIENICKÁ BUŇKA	5,10
4.03	POKOJ ZL	19,13
4.04	ÚKLIDOVÁ MÍSTNOST	3,78
4.05	JÍDELNA/ NÁVŠTĚVNÍ PROSTOR	48,13
4.06	ROZVODNA SLABOPROUDU	5,56
4.07	STÁVAJÍCÍ SCHODIŠTĚ	9,29
4.08	STÁVAJÍCÍ EVAKUAČNÍ LŮŽKOVÝ VÝTAH	5,51
4.09	STÁVAJÍCÍ SCHODIŠTOVÁ HALA	37,05
4.10	STÁVAJÍCÍ OSOBNÍ VÝTAH	2,46
4.11	CHODBA	36,35
4.12	JÍDELNA/ NÁVŠTĚVNÍ PROSTOR	49,12
4.13	SKLAD POMŮCEK	16,13
4.14	HYGIENICKÁ BUŇKA HANDICAP	5,76
4.15	ZÁLOŽNÍ HYGIENICKÁ BUŇKA HANDICAP	5,55
4.16	POKOJ ZL LEHKÝ HANDICAP	18,40
4.17	CHODBA	29,87
4.18	POKOJ ZL	15,55
4.19	HYGIENICKÁ BUŇKA	3,67
4.20	POKOJ ZL	14,86
4.21	POKOJ ZL	14,78
4.22	HYGIENICKÁ BUŇKA	3,67
4.23	POKOJ ZL	15,07
4.24	POKOJ ZL	18,55
4.25	HYGIENICKÁ BUŇKA	3,67

4.26	VÝDEJOVÁ KUCHYŇKA	12,73
4.27	MOTOROVÁ DLAHA	8,17
4.28	DENNÍ MÍSTNOST ZAMĚSTNANCŮ	9,09
4.29	ČISTÍCÍ MÍSTNOST	7,61
4.30	SESTERNA	23,99
4.31	VÝŠETŘOVNA	20,88
4.32	WC PERS. ŽENY	1,53
4.33	PŘEDSÍN WC PERS. ŽENY	2,40
4.34	POKOJ ZL	15,44
4.35	HYGIENICKÁ BUŇKA	3,67
4.36	POKOJ ZL	15,84
4.37	POKOJ ZL	14,78
4.38	HYGIENICKÁ BUŇKA	3,67
4.39	POKOJ ZL	14,78
4.40	POKOJ ZL	14,86
4.41	HYGIENICKÁ BUŇKA	3,67
4.42	POKOJ ZL	15,27
4.43	CHODBA	29,52

- provozní místnosti oddělení jsou uvažovány v centrální partii naproti vstupu do oddělení. Tvořeny jsou
 - sesternou
 - vyšetřovnou
 - denní místností personálu s návazností na sesternu
 - samostatnou čistící místností
 - prostorem pro motorovou dlahu
- mimo provozní blok je umístěn prostor samostatné úklidové místnosti přístupný z páteřní chodby levého křídla oddělení a sklad pomůcek v jeho pravé části.
- technickým prostorem podlaží je rozvodna slaboproudu umístěná vedle šachty lůžkového oddělení/ přístupná z hlavní chodby.
- s ohledem na poměrové složení personálu ženy vs. muži (zásadní převaha žen) je hygienické zázemí personálu na tomto podlaží uvažováno pouze formou jedné kabiny wc pro ženy. Muži mají své wc umístěno o patro níže v odpovídající docházkové vzdálenosti.

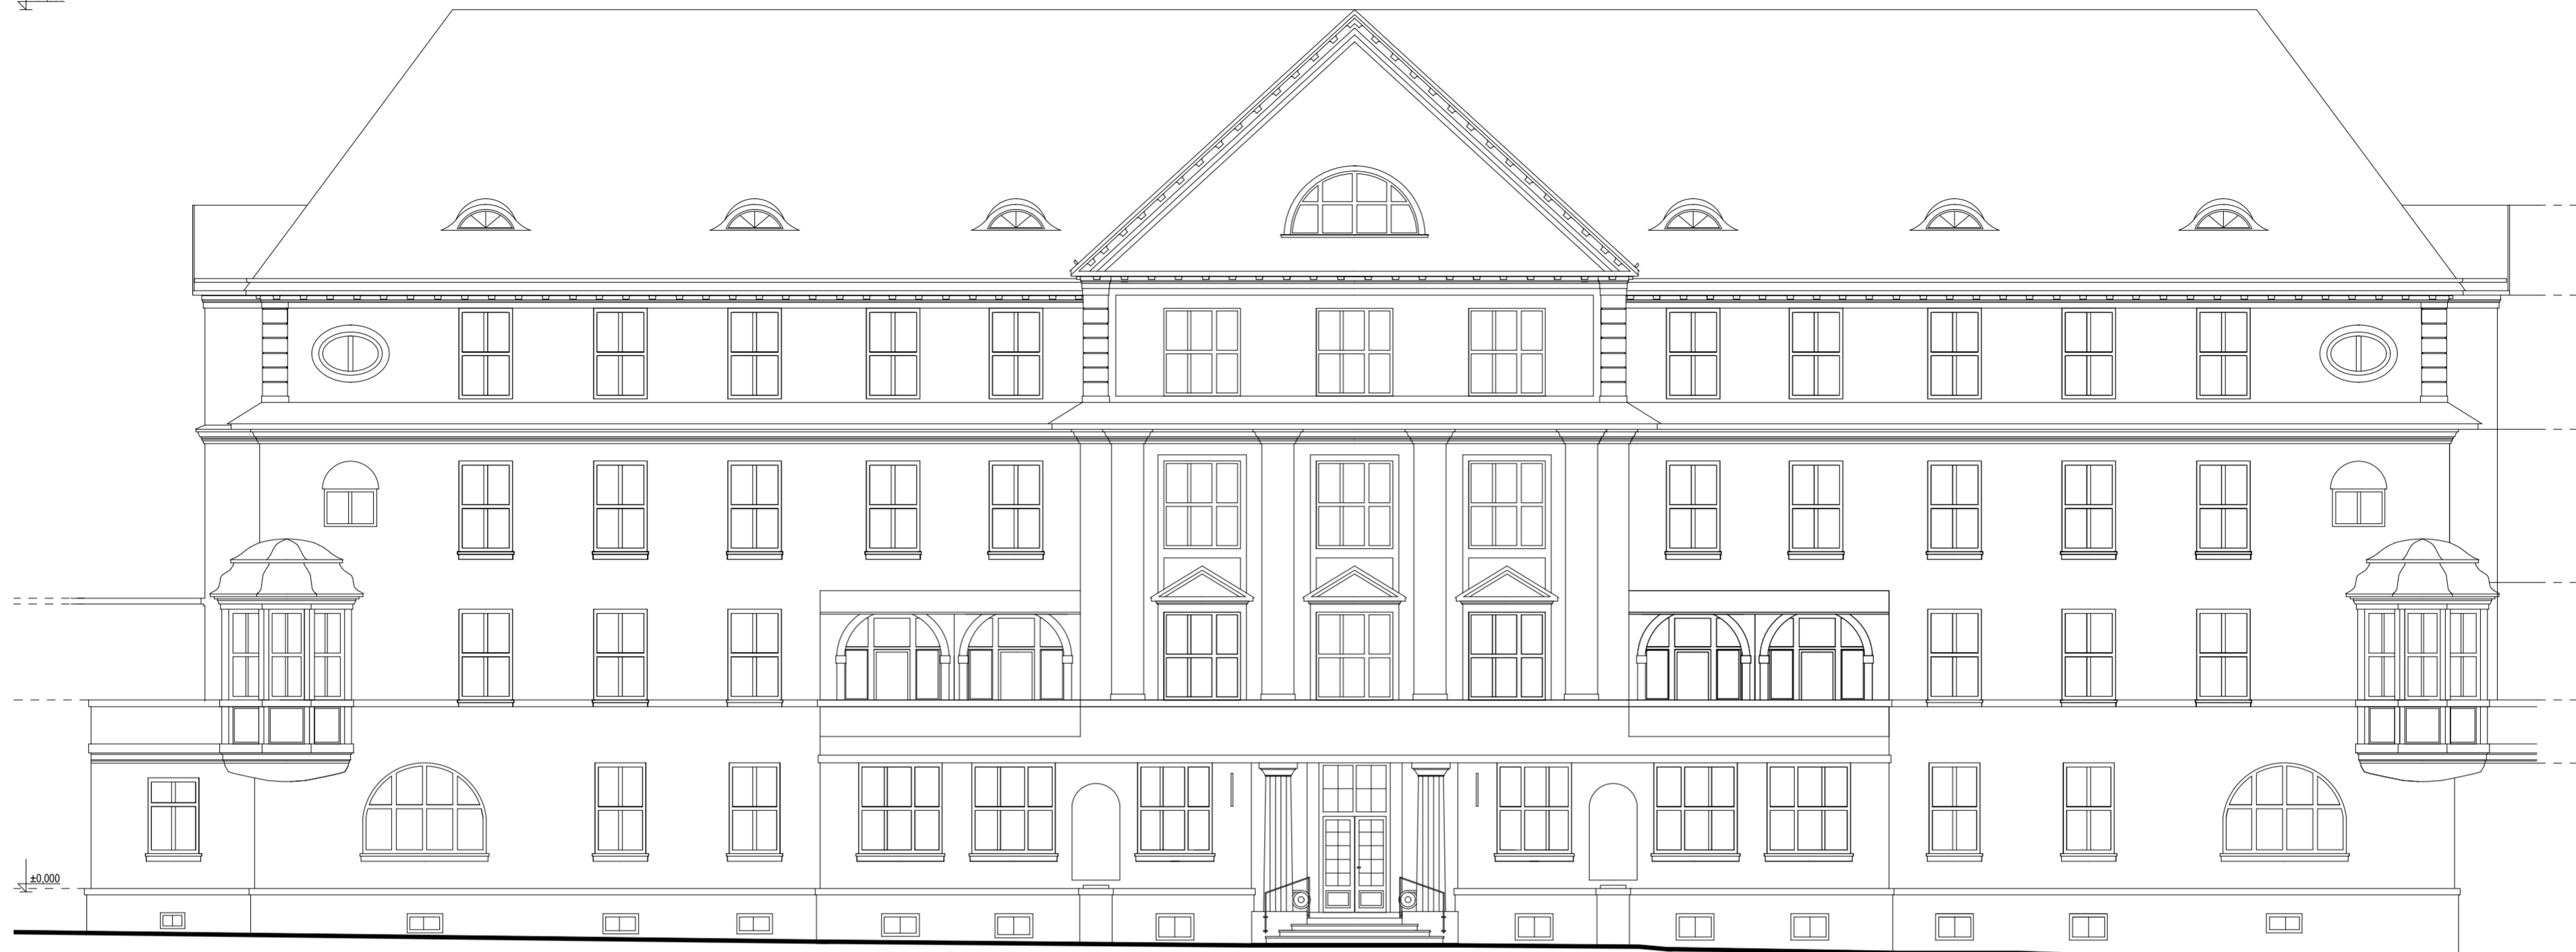
POHLED JIŽNÍ

stávající pohledy
ODBORNÝ LÉČEBNÝ ÚSTAV JEVÍČKO
REKONSTRUKCE PAMÁTKOVĚ CHRÁNĚNÉHO PAVILONUN
JEVÍČKO

Vzhledem k tomu, že řešený objekt podléhá památkové ochraně, jsou zásahy do jeho fasád minimalizovány. Počítáno je tak především s kompletním očištěním povrchů od popínavých rostlin (souvislost se sanačními opatřeními, respektive odkopem suterénu), zazděním nepůvodních okenních otvorů na východní fasádě vedoucích do novodobého hygienického zázemí personálu, doplněním poškozených omítek a dalších prvků fasády, obnovou nátěrů zámečnických popř. klempířských prvků a očištěním/ impregnací kamenných částí. Rozsáhlejším zásahem pak bude pouze kompletní výměna stávajících výplní okenních otvorů, které pochází z 80.- tých let minulého století a vykazující

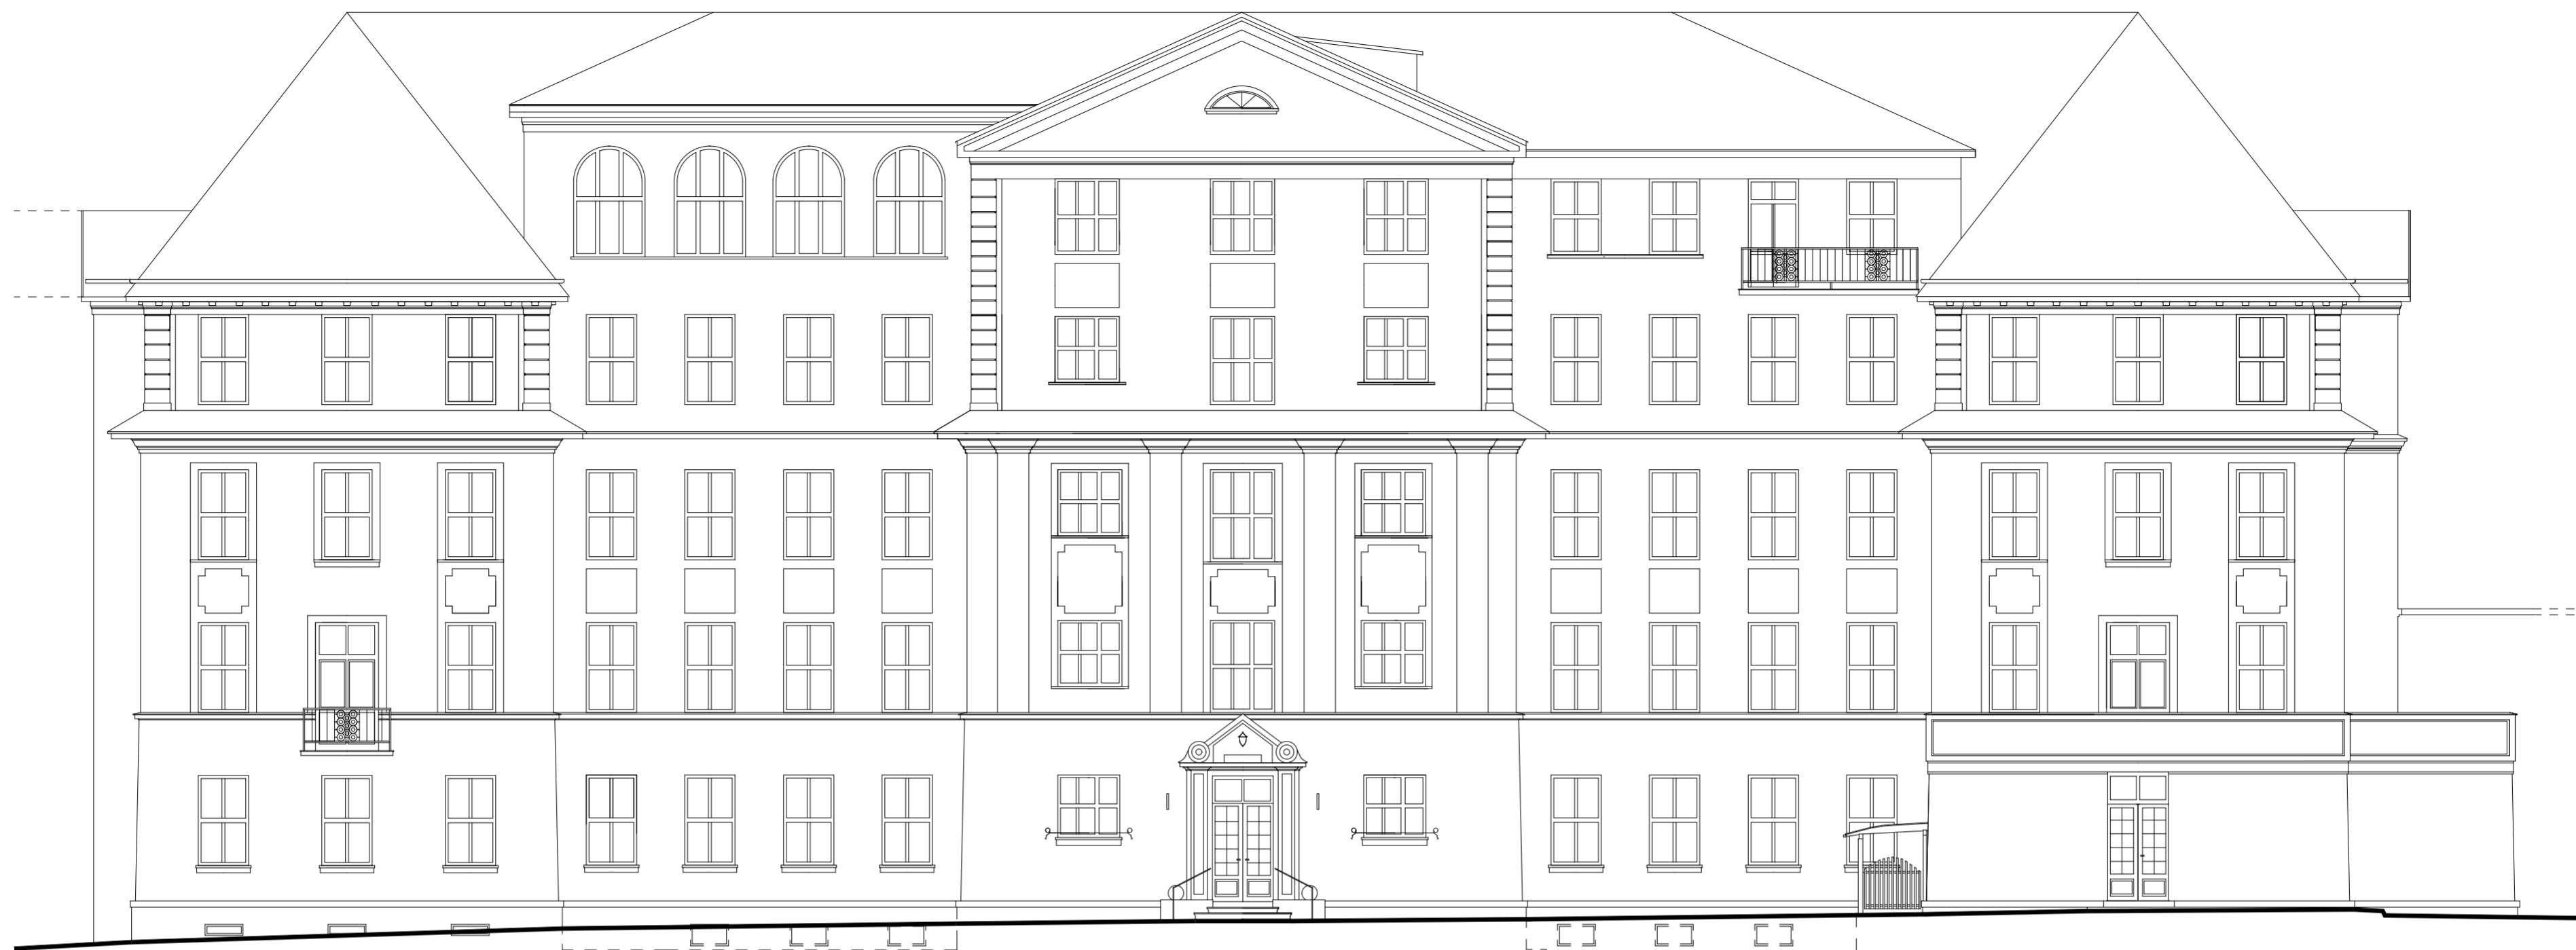
POHLED SEVERNÍ

stávající pohledy
ODBORNÝ LÉČEBNÝ ÚSTAV JEVÍČKO
REKONSTRUKCE PAMÁTKOVĚ CHRÁNĚNÉHO PAVILONU
 JEVÍČKO
