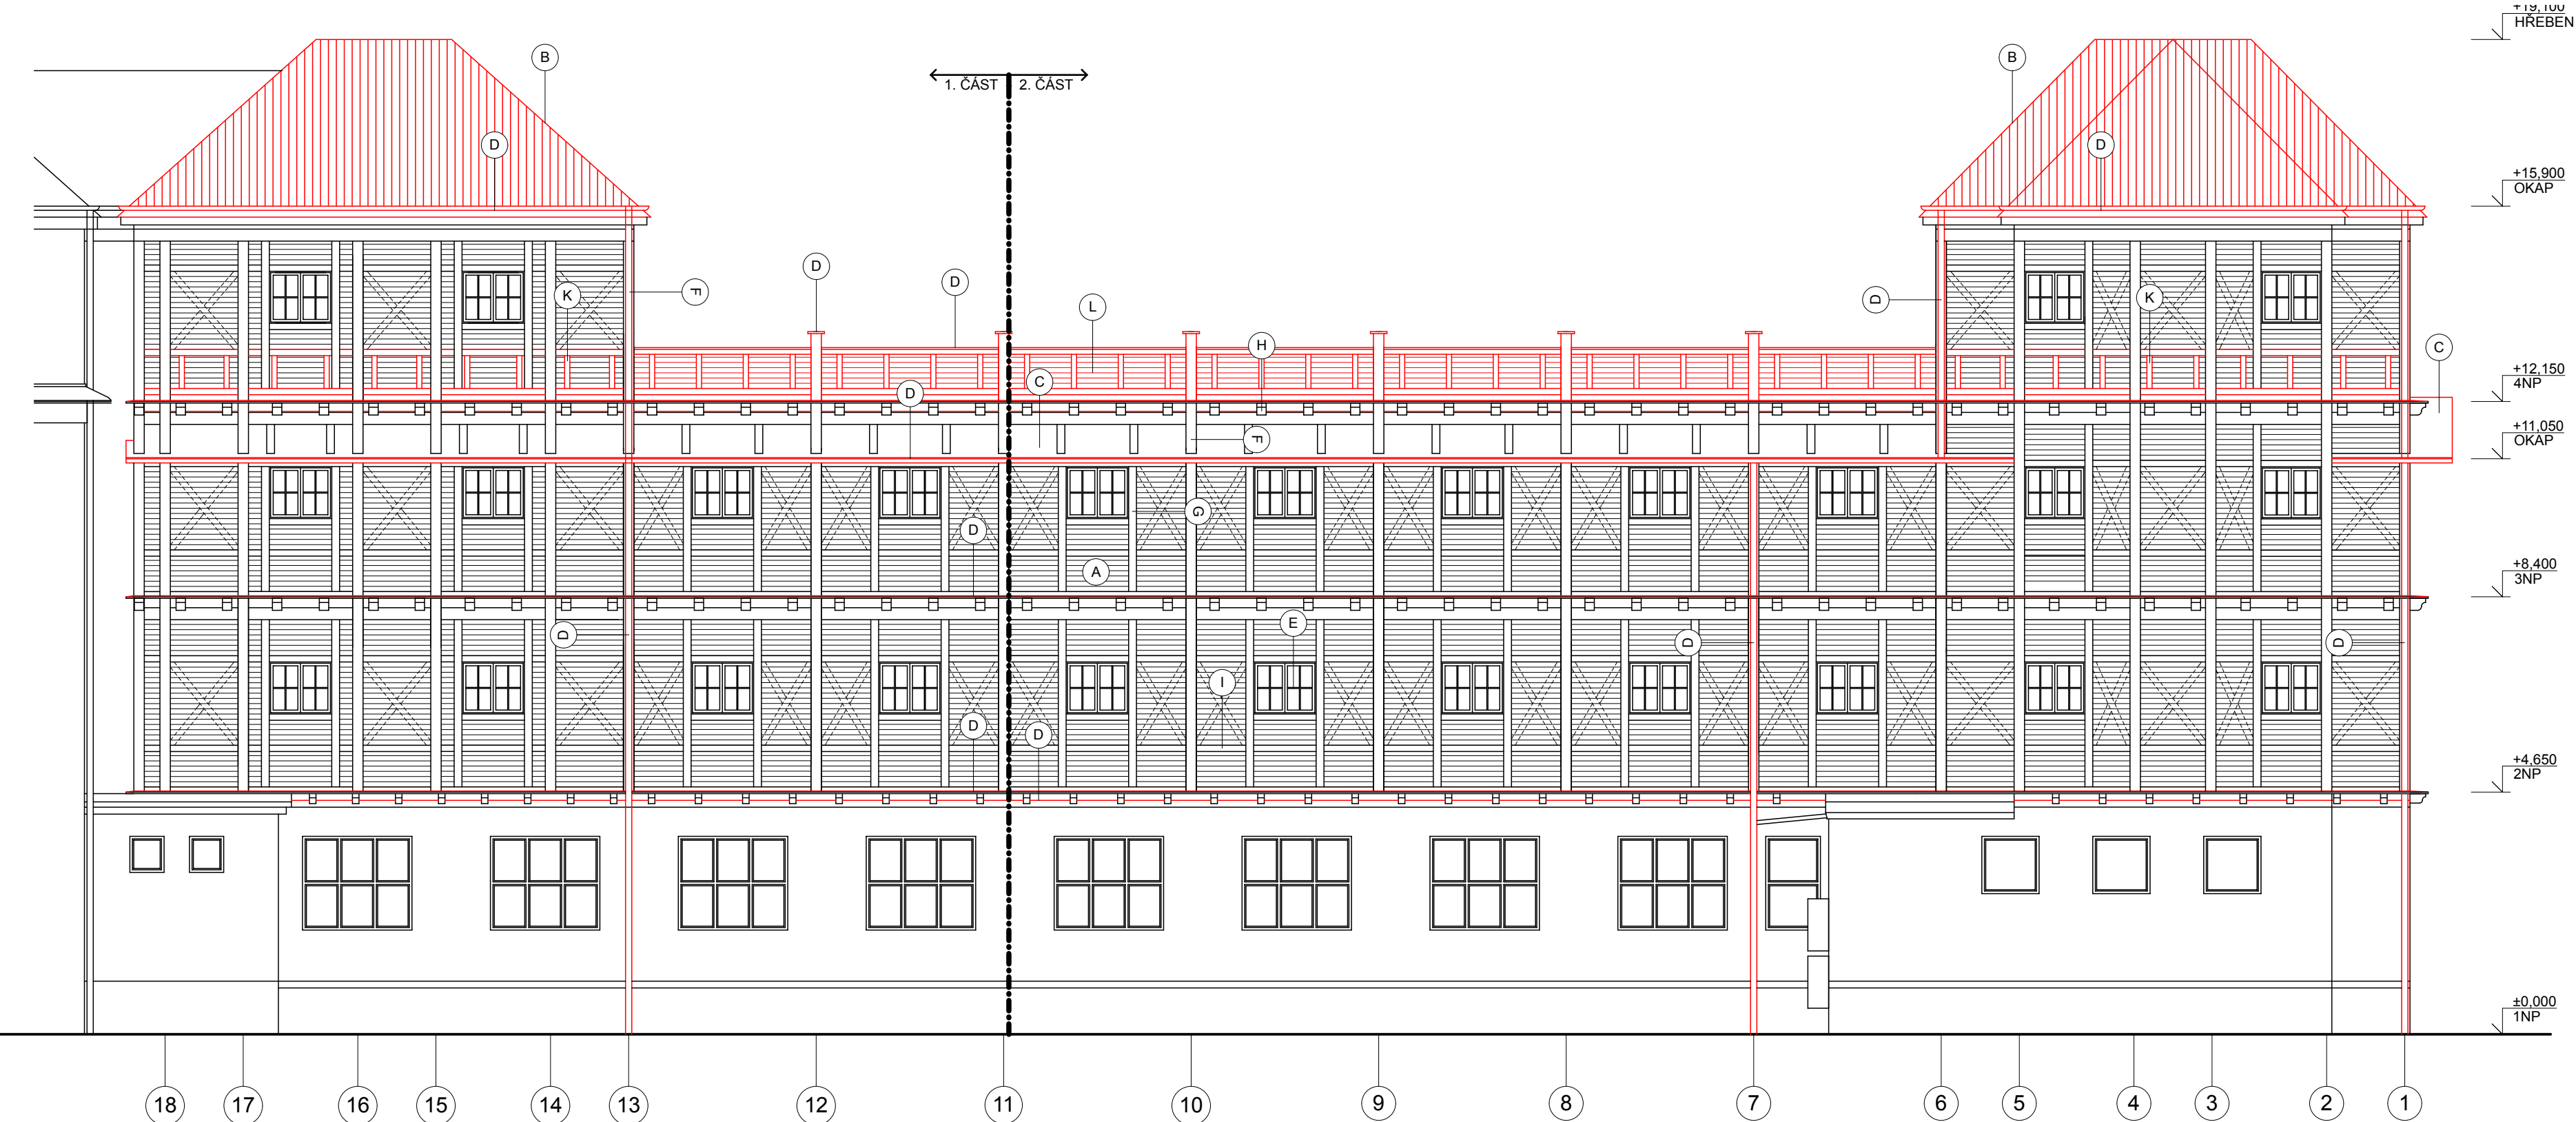
1 - STAVBA SO 01 JE ČASOVĚ ROZDĚLENA DO DVOU VERTIKÁLNÍCH ČÁSTÍ - V PRVNÍM ROCE BUDE OBNOVENA PŘÍBLIŽNĚ TŘETINA PŘÍLEHLÁ KE ZDĚNÉ BUDOVĚ V DÉLCE CCA 16,8 M, VE DRUHÉM ROCE BUDE OBNOVENA ZBÝVAJÍCÍ ČÁST V DÉLCE CCA 26,9 M. 1.NP STÁVAJÍCÍHO OBJEKTU NENÍ SOUČÁSTÍ STAVBY.

4 - VEŠKERÉ ZACHOVANÉ DŘEVĚNÉ KONSTRUKCE BUDOU OČIŠTĚNY OD PŮVODNÍHO NÁTĚRU, OŠETŘENY PROTI HOUBÁM, PLÍSNÍM A DŘEVOKAZNÉMU HMYZU, VIDITELNÉ ČÁSTI BUDOU OPATŘENY KRYCÍM NÁTĚREM - VIZ TECHNICKÁ ZPRÁVA. OZDOBNÉ PRVKY BUDOU ZACHOVÁNY, V PŘÍPADĚ NAHRAZENÍ POŠKOZENÝCH PRVKŮ NOVÝMI BUDE ZACHOVÁN PŮVODNÍ TVAR, OPRACOVÁNÍ A SPOJE.

6 - STŘEŠNÍ KRYTINA Z BOBROVEK BUDE KOMPLETNĚ VYMĚNĚNA VČETNĚ LAŤOVÁNÍ ZA KRYTINU SHODNÉ BARVY A TVARU DLE PŮVODNÍHO PROVEDENÍ.

7 - STŘEŠNÍ KRYTINA Z FE FALCOVANÉHO PLECHU BUDE KOMPLETNĚ VYMĚNĚNA ZA KRYTINU Z MĚDĚNÉHO PLECHU VČETNĚ PRKENNÉHO BEDNĚNÍ, DETAILS PROSTUPŮ SLOUPŮ A TRÁMŮ BUDOU PROVEDENY DLE STÁVAJÍCÍCH.

13 - HLAVNÍ NOSNÉ SLOUPY DŘEVĚNÉHO SKELETU 200/200MM JSOU DLE PROVEDENÉHO PRŮZKUMU MINIMÁLNĚ POŠKOZENÉ, NĚKTERÉ ČÁSTI JSOU ZAKRYTY JINÝMI KONSTRUKCEMI, PŘEDEVŠÍM V ULOŽENÍ A STYKU S VODOROVNÝMI PRVKY, KDE LZE DLE PROVEDENÝCH SOND PŘEDPOKLÁDAT JEJICH POŠKOZENÍ, POŠKOZENÉ SLOUPY BUDE NUTNÉ VYMĚNIT, POŠKOZENÉ ČÁSTI BUDOU NAHRAZENY PROTĚZOVÁNÍM S ROVNÝM PLÁTOVÁNÍM A ZAJIŠTĚNÍM SVORNÍKY - VIZ PD SKŘ.

14 - PODLAHOVÉ TRÁMY 140/180 JSOU DLE PROVEDENÉHO PRŮZKUMU ČÁSTEČNĚ POŠKOZENÉ VLIVEM PŮSOBNÍ VLHKOSTI, POŠKOZENÉ TRÁMY BUDE NUTNÉ VYMĚNIT, POŠKOZENÉ ČÁSTI BUDOU NAHRAZENY PROTĚZOVÁNÍM S ROVNÝM PLÁTOVÁNÍM A ZAJIŠTĚNÍM SVORNÍKY - VIZ PD SKŘ. TRÁMY BUDOU POSÍLENY OBOUSTRANNÝMI PŘÍLOŽKAMI 2x40/180MM A SVORNÍKY SV. 12 Á 500MM - VIZ PD SKŘ.

16 - OSTATNÍ PRVKY DŘEVĚNÉHO SKELETU JSOU DLE PROVEDENÉHO PRŮZKUMU ČÁSTEČNĚ POŠKOZENÉ, NĚKTERÉ ČÁSTI JSOU ZAKRYTY JINÝMI KONSTRUKCEMI, PŘEDEVŠÍM V ULOŽENÍ A STYKU S VODOROVNÝMI PRVKY, KDE LZE DLE PROVEDENÝCH SOND PŘEDPOKLÁDAT JEJICH POŠKOZENÍ, POŠKOZENÉ PRVKY BUDE NUTNÉ VYMĚNIT, POŠKOZENÉ ČÁSTI BUDOU NAHRAZENY PROTĚZOVÁNÍM S ROVNÝM PLÁTOVÁNÍM A ZAJIŠTĚNÍM SVORNÍKY - VIZ PD SKŘ.

VIDITELNÉ POŠKOZENÉ PRVKY URČENÉ K VYMĚNĚ NEBO DOPLNĚNÍ
