POZNAMKY

- 1 - STAVBA SO 01 JE ČASOVĚ ROZDĚLENA DO DVOU VERTIKÁLNÍCH ČÁSTÍ - V PRVNÍM ROCE BUDE OBNOVENA PŘÍBLIŽNĚ TŘETINA PŘILEHLÁ KE ZDĚNÉ BUDOVĚ V DÉLCE CCA 16,8 M, VE DRUHÉM ROCE BUDE OBNOVENA ZBYVAJÍCÍ ČÁST V DÉLCE CCA 26,9 M. 1.NP STÁVAJÍCÍHO OBJEKTU NENÍ SOUČÁSTÍ STAVBY.

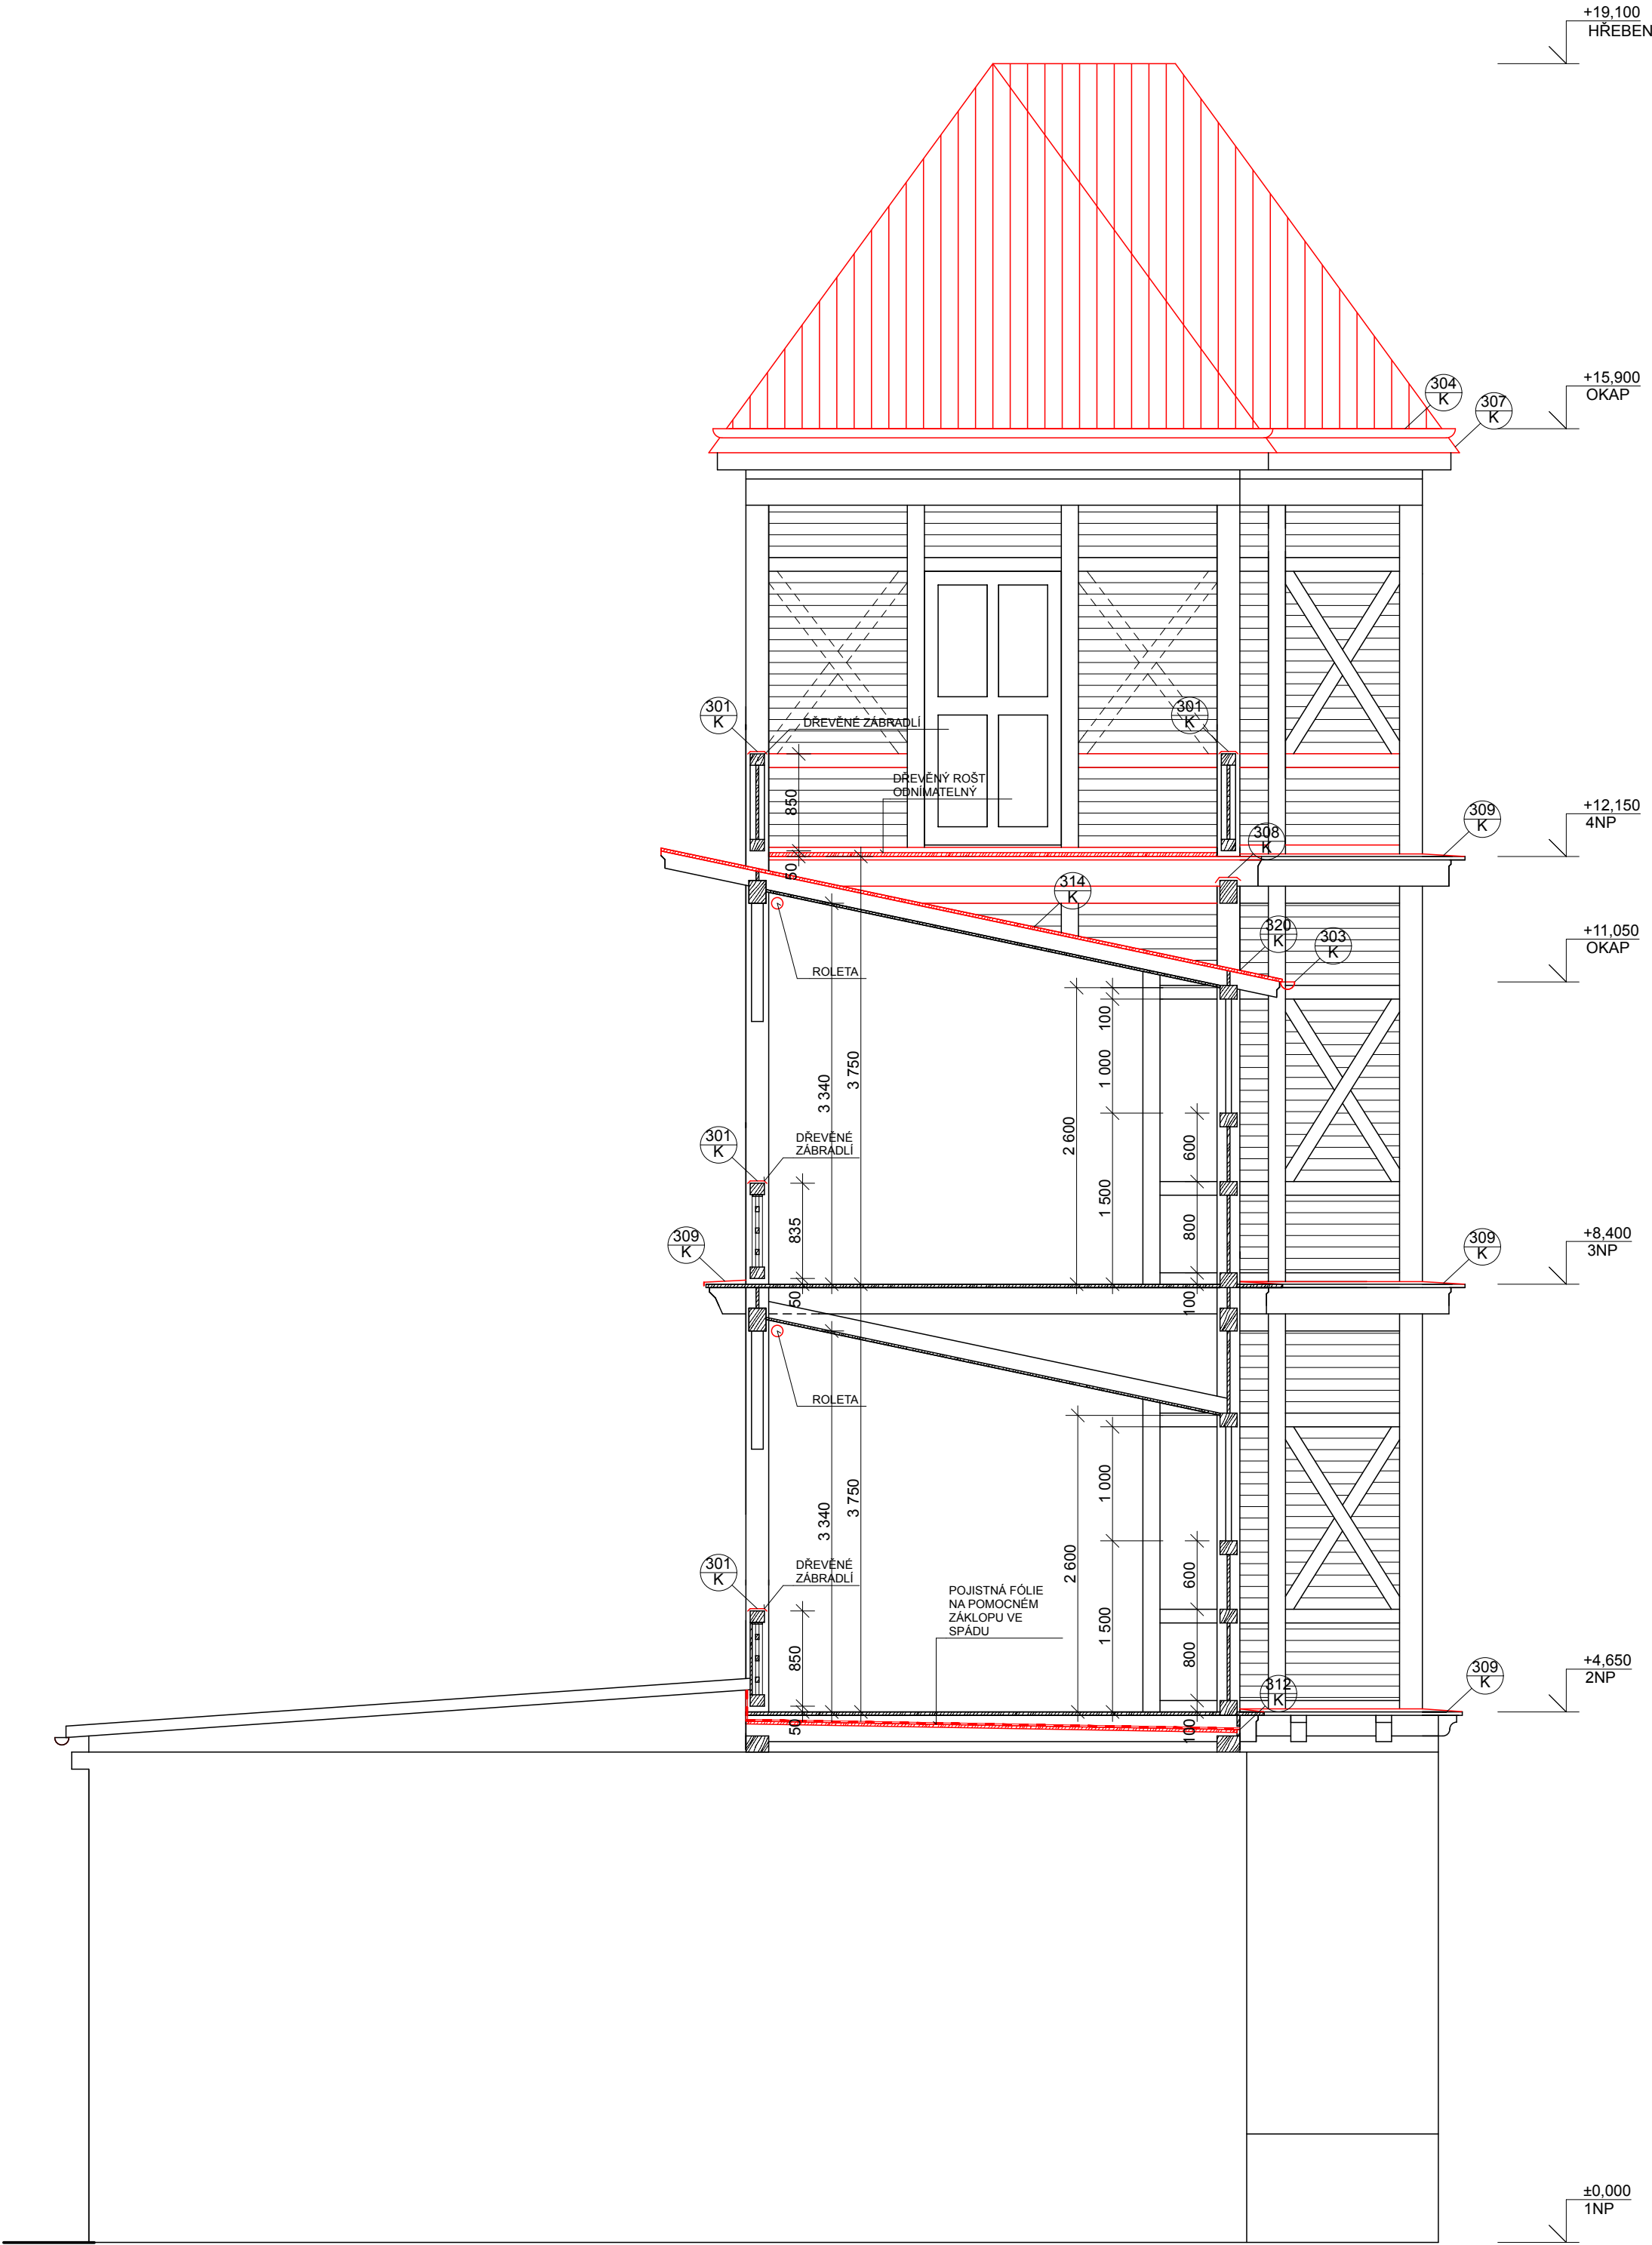
- 12 - STÁVAJÍCÍ OMÍTKY BUDOVY PAVILONU S BUDOU VYSPRAVENY A OPATŘENY NATĚREM FASÁDNÍ BARVOU VE STÁVAJÍCÍM ODSŮNU.
- 13 - HLAVNÍ NOSNÉ SLOUPY DŘEVĚNÉHO SKELETU 200/200MM JSOU DLE PROVEDENÉHO PRŮZKUMU MINIMÁLNĚ POŠKOZENÉ, NĚKTERÉ ČÁSTI JSOU ZAKRYTY JINÝMI KONSTRUKCEMI, PŘEDEVŠÍM V ULOŽENÍ A STYKU S VODOROVNÝMI PRVKY, KDE LZE DLE PROVEDENÝCH SOND PŘEDPOKLÁDAT JEJICH POŠKOZENÍ, POŠKOZENÉ SLOUPY BUDE NUTNÉ VYMĚNIT, POŠKOZENÉ ČÁSTI BUDOU NAHRAZENY PROTĚZOVÁNÍM S ROVNÝM PLÁTOVÁNÍM A ZAJIŠTĚNÍM SVORNÍKY - VIZ PD SKŘ.

- 14 - PODLAHOVÉ TRÁMY 140/180 JSOU DLE PROVEDENÉHO PRŮZKUMU ČÁSTEČNĚ POŠKOZENÉ VLIVEM PŮSOBNÍ VLHKOSTI, POŠKOZENÉ TRÁMY BUDE NUTNÉ VYMĚNIT, POŠKOZENÉ ČÁSTI BUDOU NAHRAZENY PROTĚZOVÁNÍM S ROVNÝM PLÁTOVÁNÍM A ZAJIŠTĚNÍM SVORNÍKY - VIZ PD SKŘ. TRÁMY BUDOU POSÍLENY OBOUSTRANNÝMI PŘÍLOŽKAMI 2x40/180MM A SVORNÍKY SV. 12 Á 500MM, V MÍSTĚ POCHŮZÍ TERASY BUDOU STÁVAJÍCÍ TRÁMY KOMPLETNĚ VYMĚNĚNY ZA NOVÉ PROFILU 140/200MM.

- 16 - OSTATNÍ PRVKY DŘEVĚNÉHO SKELETU JSOU DLE PROVEDENÉHO PRŮZKUMU ČÁSTEČNĚ POŠKOZENÉ, NĚKTERÉ ČÁSTI JSOU ZAKRYTY JINÝMI KONSTRUKCEMI, PŘEDEVŠÍM V ULOŽENÍ A STYKU S VODOROVNÝMI PRVKY, KDE LZE DLE PROVEDENÝCH SOND PŘEDPOKLÁDAT JEJICH POŠKOZENÍ, POŠKOZENÉ PRVKY BUDE NUTNÉ VYMĚNIT, POŠKOZENÉ ČÁSTI BUDOU NAHRAZENY PROTĚZOVÁNÍM S ROVNÝM PLÁTOVÁNÍM A ZAJIŠTĚNÍM SVORNÍKY - VIZ PD SKŘ.

— VIDITELNÉ POŠKOZENÉ PRVKY URČENÉ K VYMĚNĚ NEBO DOPLNĚNÍ
