Generální projektant:		Odborný léčebný ústav Jevíčko, dřevěné lehárny pavilonů S a N Deferová - Molat	Horákov 207, 664 04 Mokrá tel. : +420 775 143 337 mail : archdef@mac.com	
Hl. inženýr projektu	Ing. arch. M. Deferová	<i>Deferová M.</i>	Projektant profese Odborný léčebný ústav Jevíčko, dřevěné lehárny pavilonů S a N Deferová - Molat	
Zodp. projektant	Ing. arch. M. Deferová	<i>Deferová M.</i>		
Vypracoval	Ing. arch. M. Deferová	<i>Deferová M.</i>		
Investor	Odborný léčebný ústav Jevíčko, TRN-léčebna 508, 569 43 Jevíčko			
Stavba	Odborný léčebný ústav Jevíčko dřevěné lehárny pavilonů S a N		Stupeň	
			DPS	
			Datum	03/2017
Objekt	SO 01 - Pavilon S		Formát	10 A4
			Zak. č.	1615
			Měřítko	1:50
Část	D.1.1. Architektonicko stavební řešení		Č. výkresu	Revize
Název výkresu	PŮDORYS STŘECHY			
			104	01

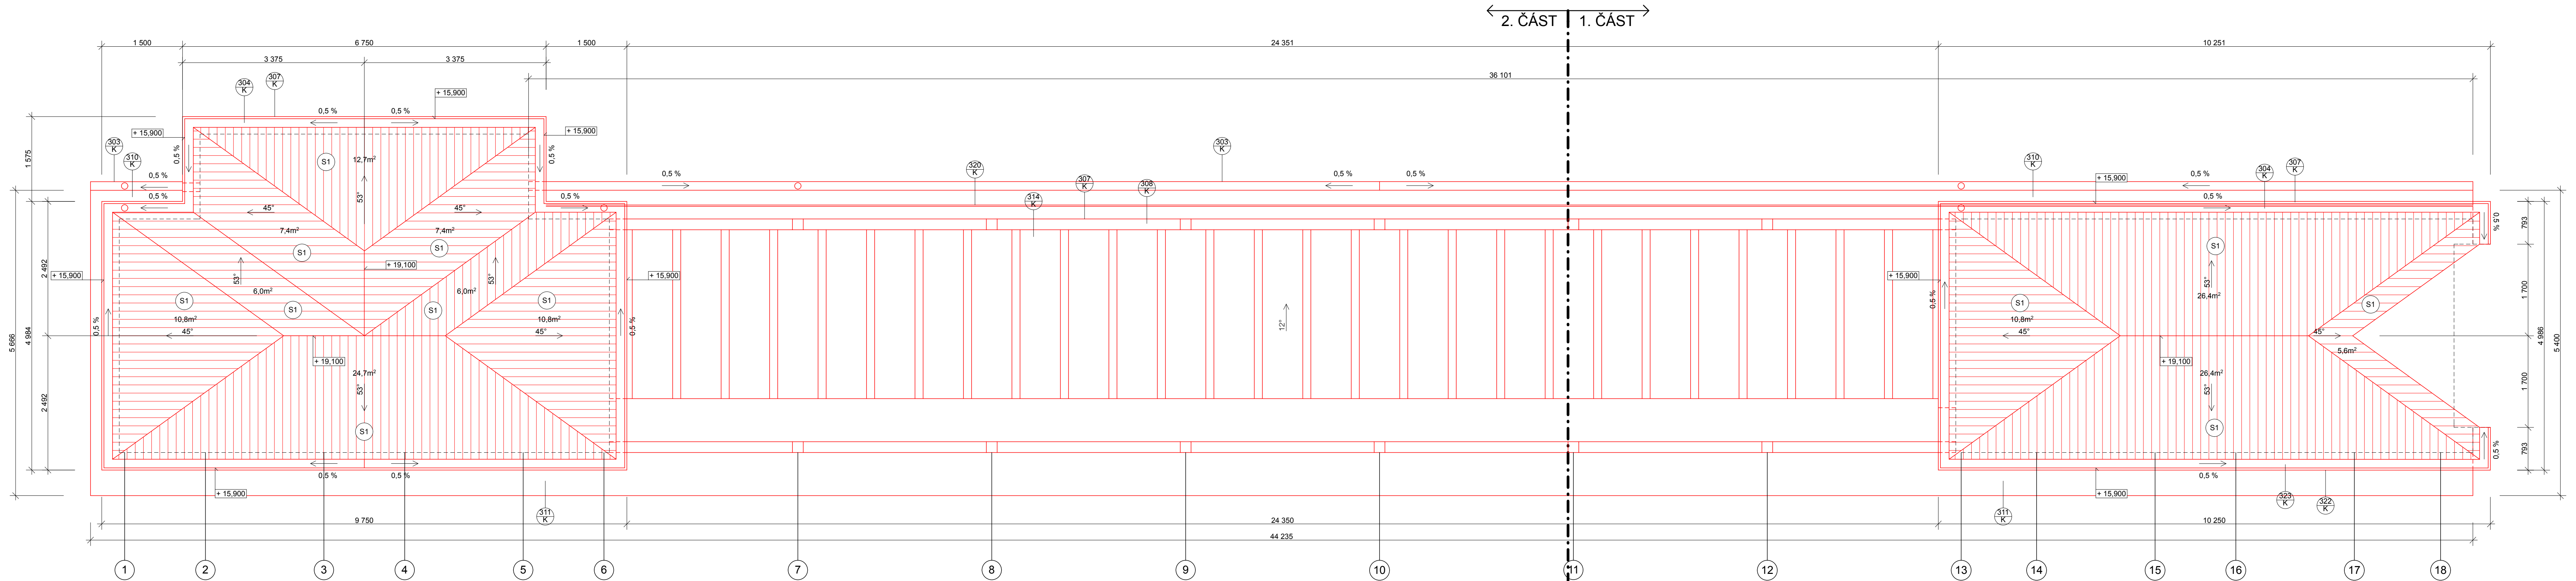
- 1 - STAVBA SO 01 JE ČASOVĚ ROZDĚLENA DO DVOU VERTIKÁLNÍCH ČÁSTÍ - V PRVNÍM ROCE BUDE OBNOVENA PŘÍBLIŽNĚ TŘETINA PŘÍLEHLÁ KE ZDĚNÉ BUDOVĚ V DÉLCE CCA 16,8 M, VE DRUHÉM ROCE BUDE OBNOVENA ZBÝVAJÍCÍ ČÁST V DÉLCE CCA 26,9 M. 1.NP STÁVAJÍCÍHO OBJEKTU NENÍ SOUČÁSTÍ STAVBY.

- 12 - STÁVAJÍCÍ OMÍTKY BUDOVY PAVILONU S BUDOU VYSRAVENY A OPATŘENY NATĚREM FASÁDNÍ BARVOU VE STÁVAJÍCÍM ODSTÍNU.
- 13 - HLAVNÍ NOSNÉ SLOUPY DŘEVĚNÉHO SKELETU 200/200MM JSOU DLE PROVEDENÉHO PRŮZKUMU MINIMÁLNĚ POŠKOZENÉ, NĚKTERÉ ČÁSTI JSOU ZAKRYTY JINÝMI KONSTRUKCEMI, PŘEDEVŠÍM V ULOŽENÍ A STYKU S VODOROVNÝMI PRVKY, KDE LZE DLE PROVEDENÝCH SOND PŘEDPOKLÁDAT JEJICH POŠKOZENÍ, POŠKOZENÉ SLOUPY BUDE NUTNĚ VYMĚNIT, POŠKOZENÉ ČÁSTI BUDOU NAHRAZENY PROTĚZOVÁNÍM S ROVNÝM PLÁTOVÁNÍM A ZAJIŠTĚNÍM SVORNÍKY - VIZ PD SKŘ.

- 14 - PODLAHOVÉ TRÁMY 140/180 JSOU DLE PROVEDENÉHO PRŮZKUMU ČÁSTEČNĚ POŠKOZENÉ VLIVEM PŮSOBENÍ VLHKOSTI, POŠKOZENÉ TRÁMY BUDE NUTNĚ VYMĚNIT, POŠKOZENÉ ČÁSTI BUDOU NAHRAZENY PROTĚZOVÁNÍM S ROVNÝM PLÁTOVÁNÍM A ZAJIŠTĚNÍM SVORNÍKY - VIZ PD SKŘ. TRÁMY BUDOU POSÍLENY OBOUSTRANNÝMI PŘÍLOŽKAMI 2x40/180MM A SVORNÍKY SV. 12 Á 500MM, V MÍSTĚ POCHÚZÍ TERASY BUDOU STÁVAJÍCÍ TRÁMY KOMPLETNĚ VYMĚNĚNY ZA NOVÉ PROFILU 140/200MM.

- 16 - OSTATNÍ PRVKY DŘEVĚNÉHO SKELETU JSOU DLE PROVEDENÉHO PRŮZKUMU ČÁSTEČNĚ POŠKOZENÉ, NĚKTERÉ ČÁSTI JSOU ZAKRYTY JINÝMI KONSTRUKCEMI, PŘEDEVŠÍM V ULOŽENÍ A STYKU S VODOROVNÝMI PRVKY, KDE LZE DLE PROVEDENÝCH SOND PŘEDPOKLÁDAT JEJICH POŠKOZENÍ, POŠKOZENÉ PRVKY BUDE NUTNĚ VYMĚNIT, POŠKOZENÉ ČÁSTI BUDOU NAHRAZENY PROTĚZOVÁNÍM S ROVNÝM PLÁTOVÁNÍM A ZAJIŠTĚNÍM SVORNÍKY - VIZ PD SKŘ.
