**STAVEBNĚ STATICKÉ POSOUZENÍ KROVU**  
**na budově školy čp. 220, Tyršovo náměstí Choceň**

### **Stavebně statické posouzení krovu budovy školy čp.220, Choceň**

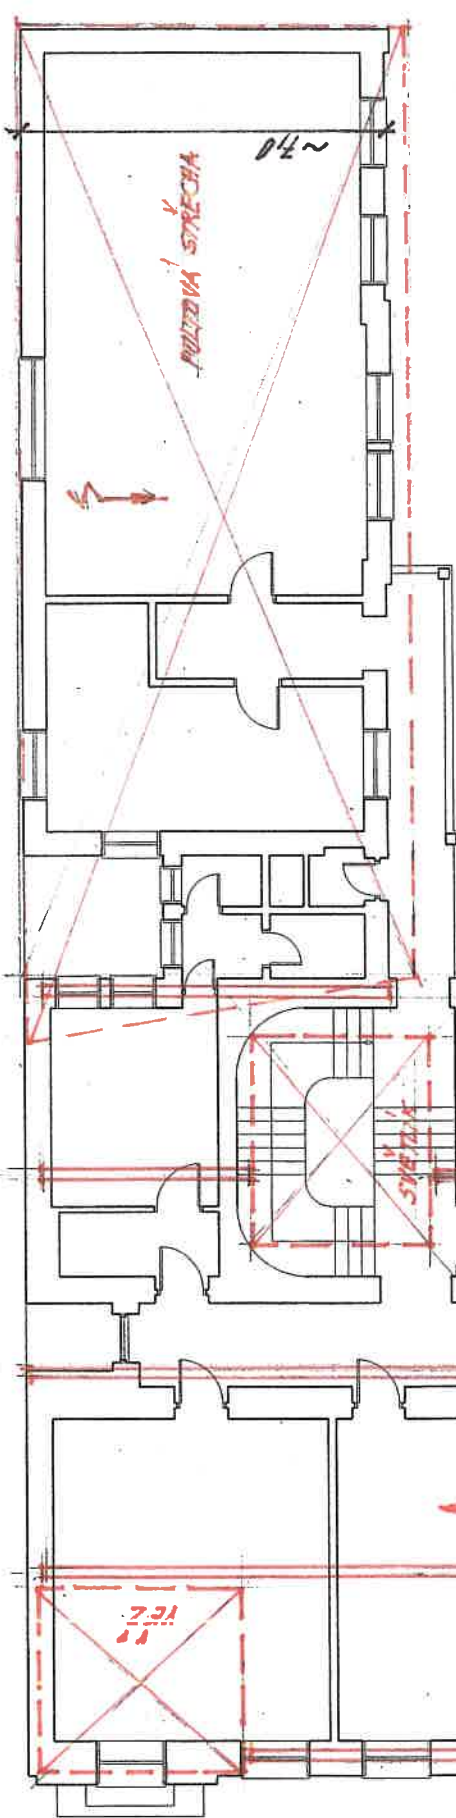
BUDOVA SKOLY č.p. 220, CHOCEN  
SCHEMATICKÝ PŮDOROVÝ KROUV

PŮDOROVÝ STAV  
PŮDOROVÝ KROUV

Budova školy je třípodlažní, tradičně zděná stavba. Stropy jsou dřevěné trámové, krov rovněž dřevěný, tesařské konstrukce. Střecha nad částí obrácené do náměstí je sedlová ( dvě pozednice a dvě střední vaznice ), část ve dvoře má střechu pultovou ( dvě pozednice bez vaznic ).

Směrem do náměstí jsou do sedlového krovu vestavěny dvě, symetricky umístěné, čtvercové věže. Konstrukce věží je z dřevěných trámů, stěny jsou z části vyzdívané ( hrázděné zdivo ).
