AKCE
GYMNAZIUM LANŠKROUN – REKONSTRUKCE STROPNÍ
KONSTRUKCE V PODKROVÍ JV KŘÍDLA BUDOVY

SOUHRNNÁ TECHNICKÁ ZPRÁVA

B. SOUHRNNÁ TECHNICKÁ ZPRÁVA

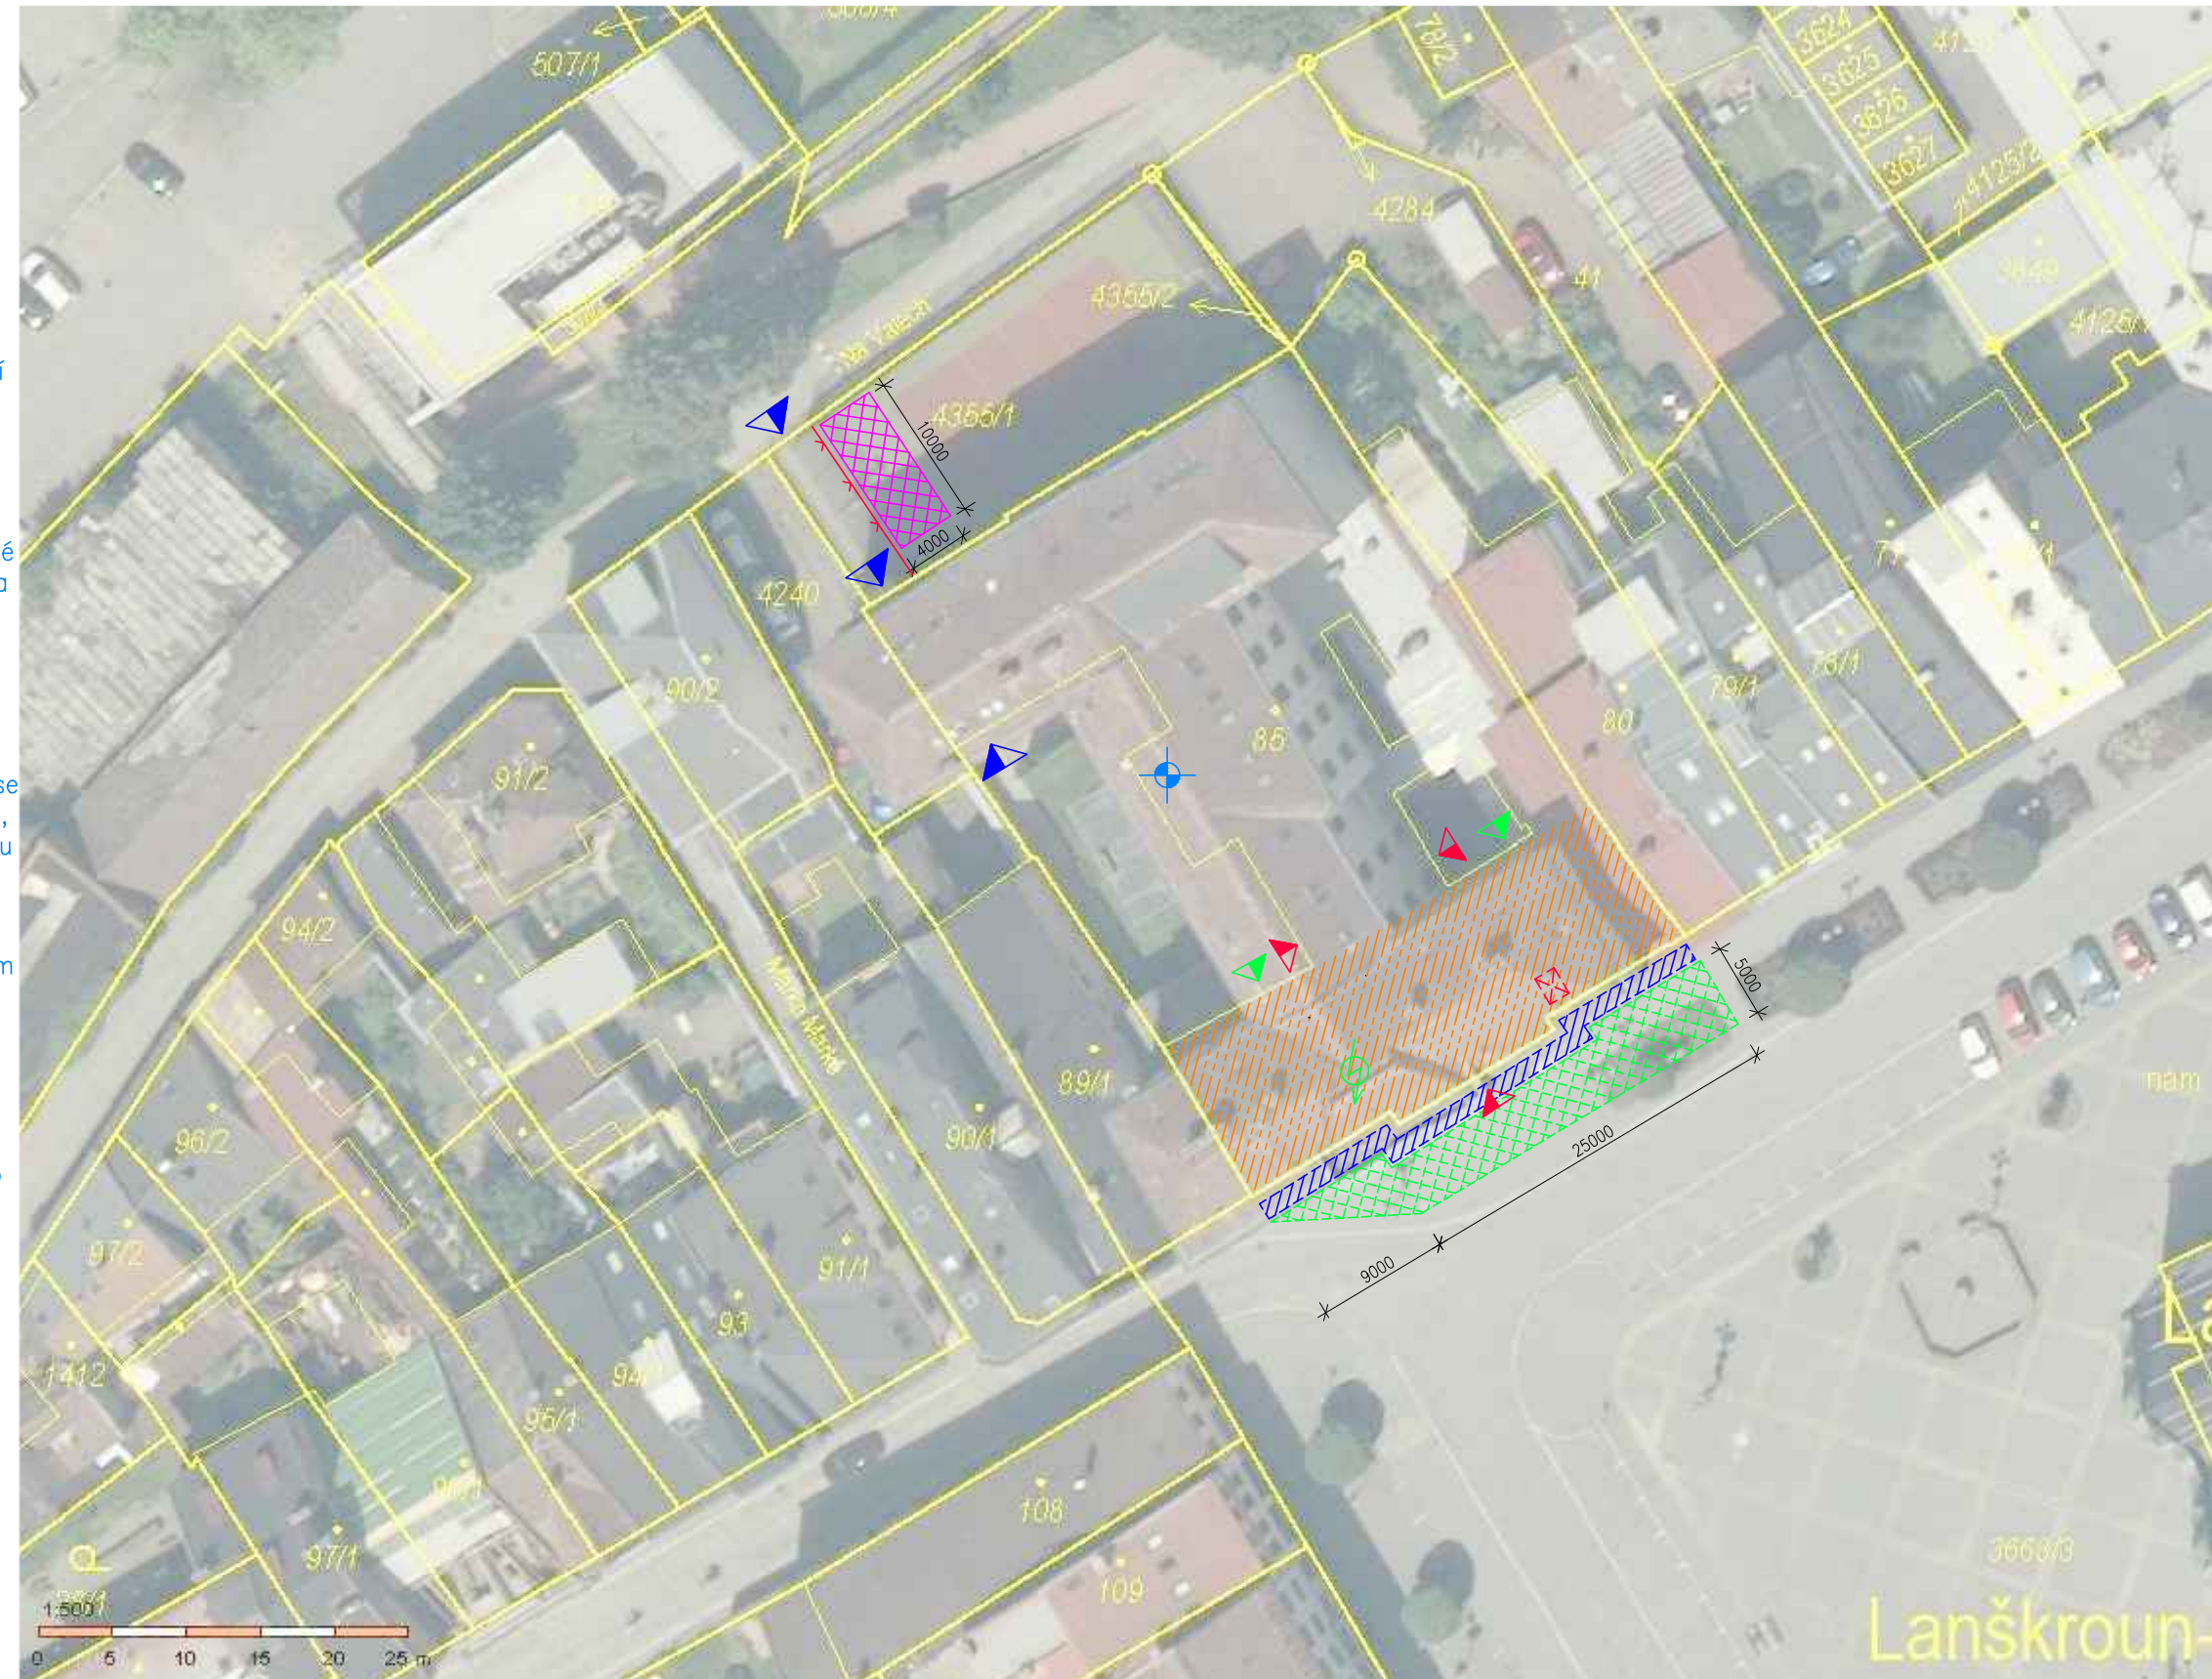
Gymnázium Lanškroun - rekonstrukce stropní konstrukce v podkroví JV křídla budovy
B. Souhrnná technická zpráva - příloha 1: Situace ZOV, M: 1:500
Vypracoval : Ing. Petr Rohlíček, Ing. Jan Černý, INRECO, s.r.o. * 03/2024

Stávající oplocení školního hřiště z ocelových sloupků a textilní sítě – část výplně demontovat a po skončení prací obnovit podle stávajícího stavu.
