# **Moravská Třebová, speciální základní škola**

**Dřevěná krovová konstrukce**

**Mykologický průzkum**

# MYKOLOGICKÝ PRŮZKUM DŘEVĚNÝCH KONSTRUKCÍ KROVU SPECIÁLNÍ ZÁKLADNÍ ŠKOLY V MORAVSKÉ TŘEBOVÉ

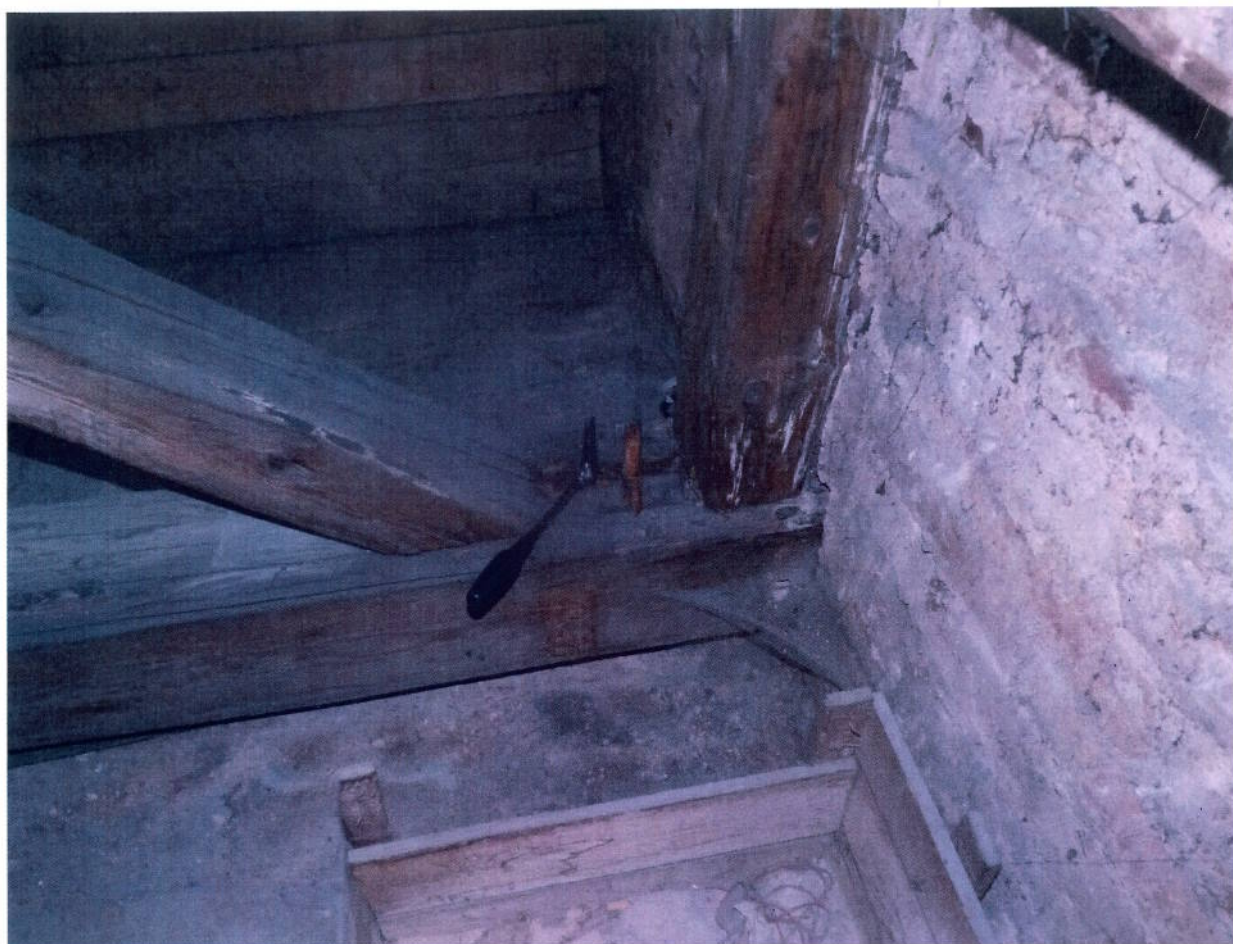
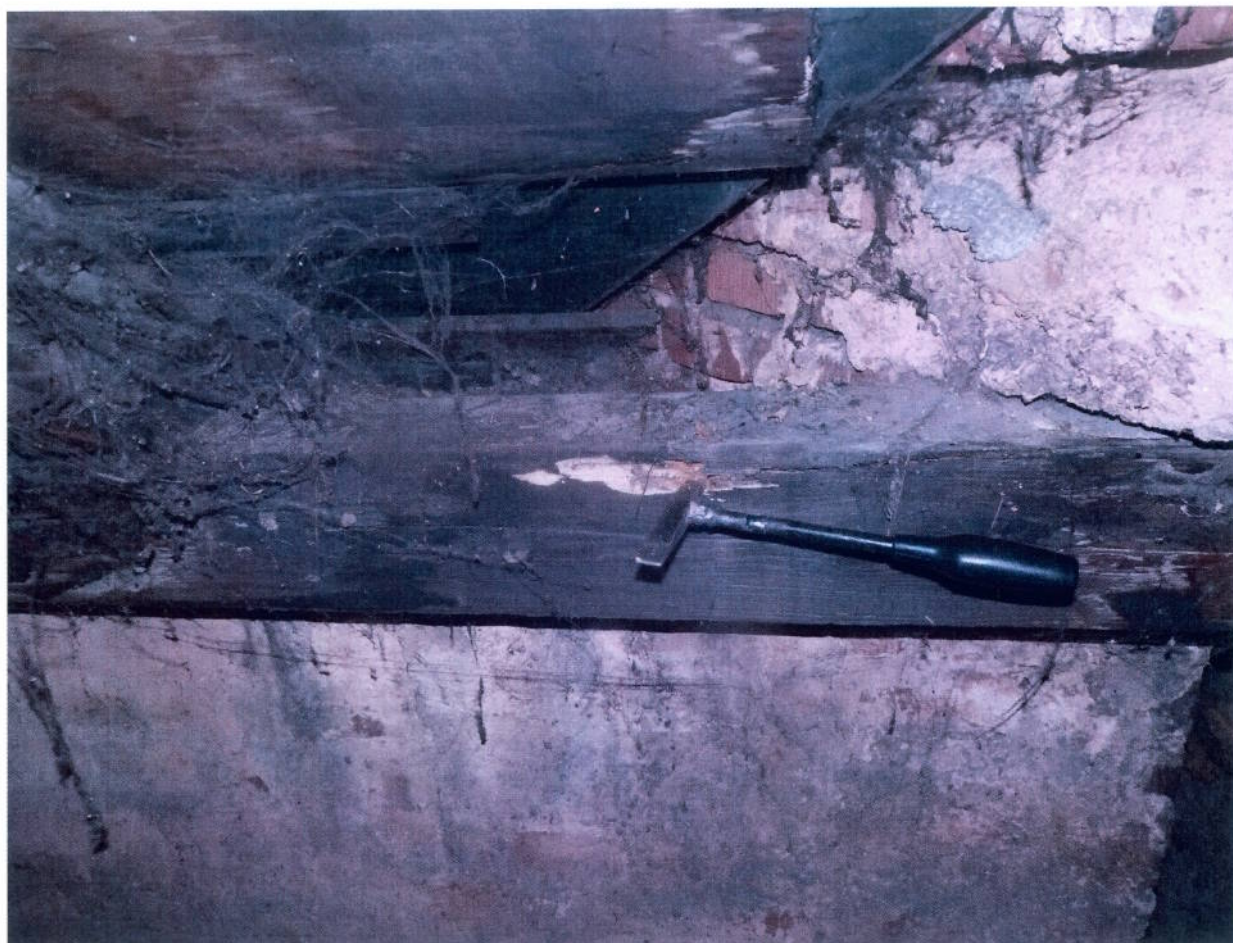
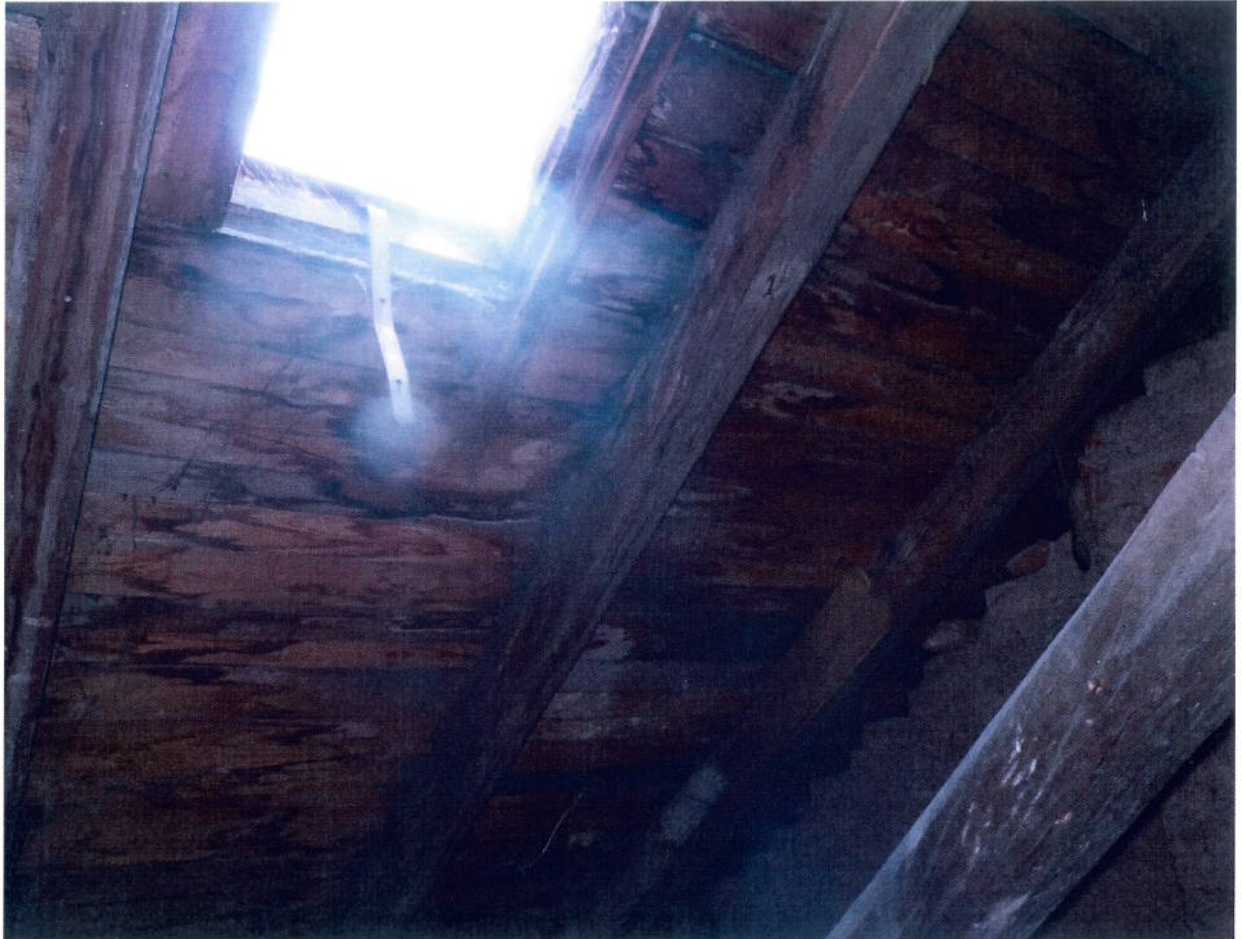
**Fotogalerie:**

Dřevo použité pro stavbu bylo kvalitní, nicméně na několika spíše ojedinělých místech jsou patrné stopy působení dřevokazných činitelů. Jedná se předně o místa s dlouhodobým zatékáním, kde byl narušený střešní plášť.

Prvky na výměnu, které byly v krovu nalezeny, jsou ve výkrese označeny červenou barvou. Dlouhodobým zatékáním jsou některé dřevěné prvky krovu zcela degradovány a trámy neplní již svoji statickou i technickou funkci.

Na několika dalších místech bylo shledáno i napadení dřeva tesaříkem krovovým ale pouze povrchově či pouze ojedinělé výletové otvory, což na statiku krovu nemá vliv.

Prvky krovu, které jsou označeny červenou barvou, bude nutné při rekonstrukci střešního pláště opravit formou výměny destruovaných prvků či jejich částí.

Krov bude opraven formou selektivní výměny vadných prvků či jejich částí. Speciální problematikou jsou pak sanační tesařské spoje. Jedná se o napojování dřeva formou protézy, vhodné pro opravu jednotlivých vadných částí, které již nelze nijak jinak zachovat. Provádět opravu na významném objektu znamená provádět opravu tak, aby byl zachován jak druh materiálu – dřeva, tak i pomocí tradičních spojů.
