</div><div>inženýring a investing</div></div><div>optimal</div></div></div><div>stavba</div></div>	vypracoval		Ing. J. Mrkvíčka, Ing. V. Hronek		zak. č.	
	ověřil	Ing. J. Mrkvíčka		služebn	DPS	
REALIZACE ÚSPOR ENERGIE - SOŠ A SOU OBCHODU A SLUŽEB CHRUDIM, Hlavní budova a Tělocvična, Čáslavská 205, Chrudim, k.ú. Chrudim, p.p.č. st. 328/1 a st. 328/3	stavebník		Pardubický kraj		datum	03.2019
	SO 02 TĚLOCVICHNA		POHLED VÝCHODNÍ A ZÁPADNÍ - STÁV. STAV, BOURÁNÍ		formát	A4
obsah	část		D 2.1.		č. výkresu	7.

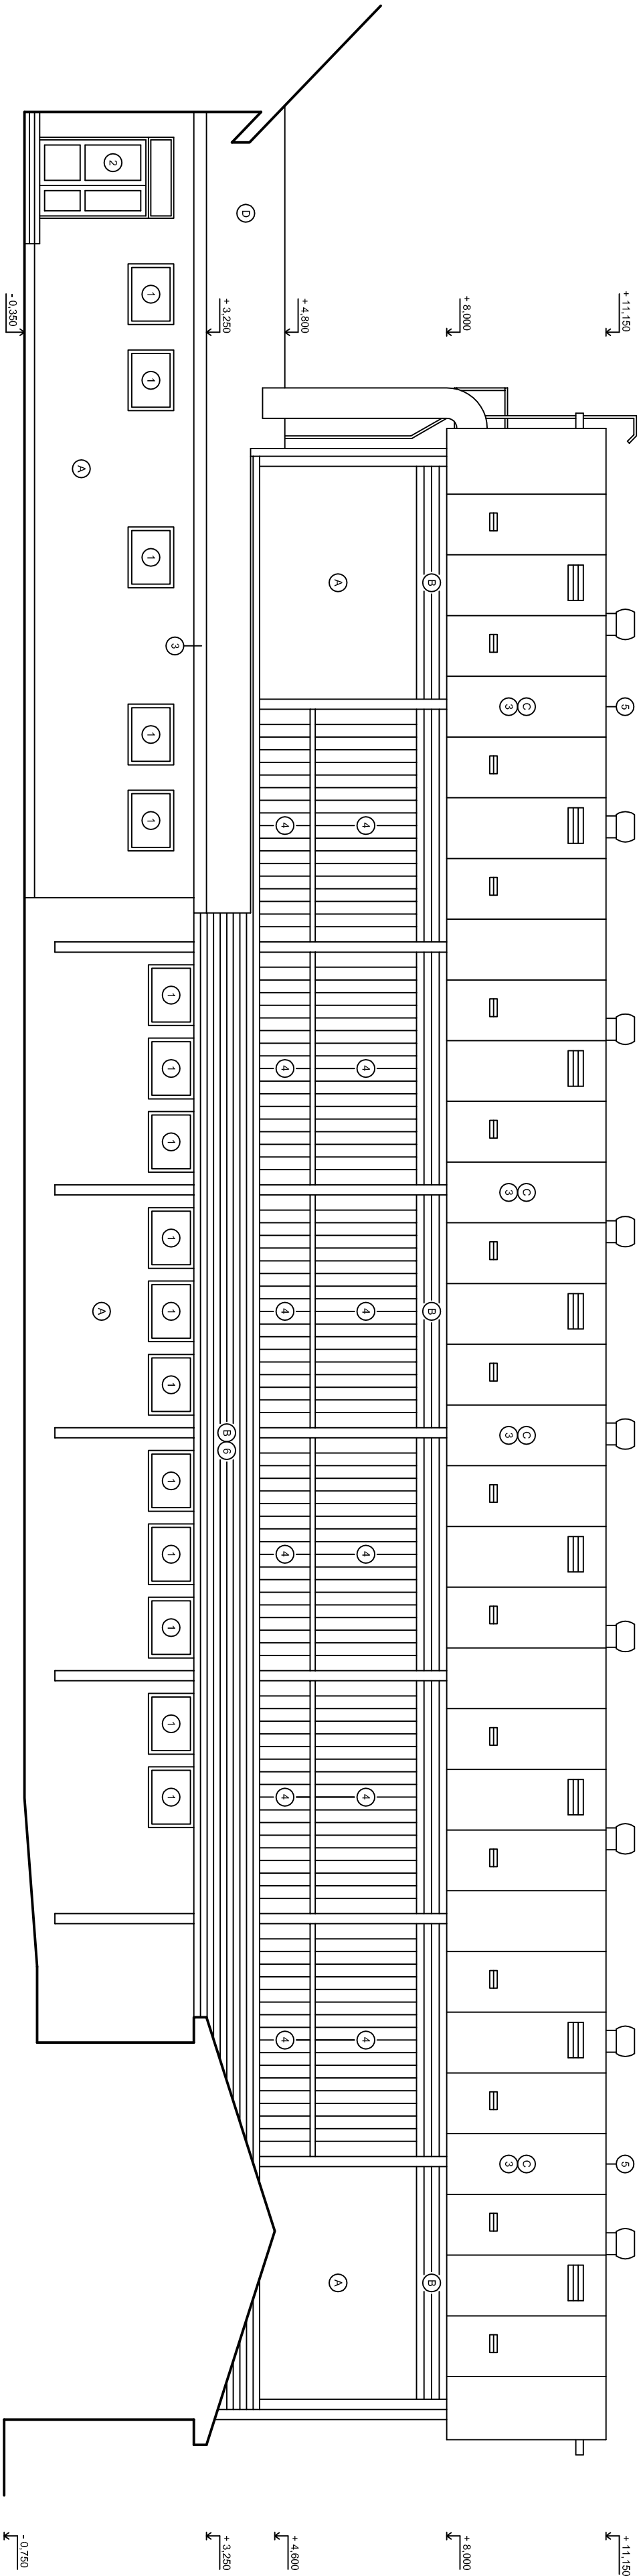
POHLED VÝCHODNÍ

- (A) VNĚJŠÍ BRIZOLITOVÁ OMÍTKA
- (B) DŘEVĚNÁ KONSTRUKCE / OBKLAD
- (C) FASÁDNÍ OBKLAD Z ETERNITOVÝCH ŠABLON
- (D) PLECHOVÁ STŘEŠNÍ KRYTINA
- (1) VYBOURAT STÁVAJÍCÍ DŘEVĚNÁ OKNA VČ. VNITŘNÍCH DŘEVĚNÝCH A VNĚJŠÍCH POZINKOVANÝCH PARAPETŮ
- (2) ŠETRNÁ DEMONTÁŽ STÁVAJÍCÍCH HLINÍKOVÝCH DVEŘÍ, DVEŘE BUDOU ZPĚTNĚ OSAZENY V NOVE POLOZE
- (3) DEMONTÁŽ ETERNITOVÝCH ŠABLON A DŘEVĚNÉHO ROŠTŮ
- (4) VYBOURAT STÁVAJÍCÍ KOPULITY VČ. VNITŘNÍCH DŘEVĚNÝCH A VNĚJŠÍCH POZINKOVANÝCH PARAPETŮ
- (5) DEMONTÁŽ STÁVAJÍCÍCH KLEMPÍŘSKÝCH PRVKŮ Z POZINKOVANÉHO PLECHU (OPLECHOVÁNÍ ATIKY, STŘEŠNÍ VPUSŤI, CHRILICE)
- (6) DEMONTÁŽ DŘEVĚNÉHO FASÁDNÍHO OBKLADU

- OTLUČENÍ NESOUDRŽNĚ OMÍTKY A OKNÝTÍ PLOCH SE PROVEDE V ROZSAHU UVEDENÉM VE VÝPISU NAVRHOVANÝCH SKLADEB
- DEMONTÁŽ VNITŘNÍCH OCHRANÝCH SÍŤI OKEN V TĚLOCVICHĚ
